**Objet : Demande d'accès concernant le 6550, rue Saint-Patrick, Montréal (Québec)
- lot 1 449 491 N/Réf : 200788566** Art. 23-24

RAPPORT D'INSPECTION FERRAILLEURS

N° d'intervention : 301301610	Type d'intervention : Inspection
N° de gestion doc. : 7610-06-01-07649-01	N° de document : 401697590
But de l'intervention : I-5 / Montréal (Ville LaSalle) Vérifier la conformité environnementale de l'entreprise.

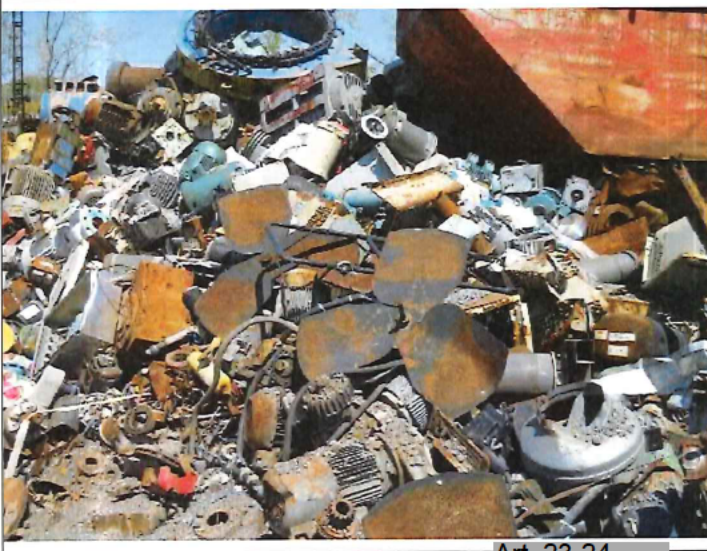
Photo 7 : Rebus de systèmes de ventilation. Image Art. 23-24

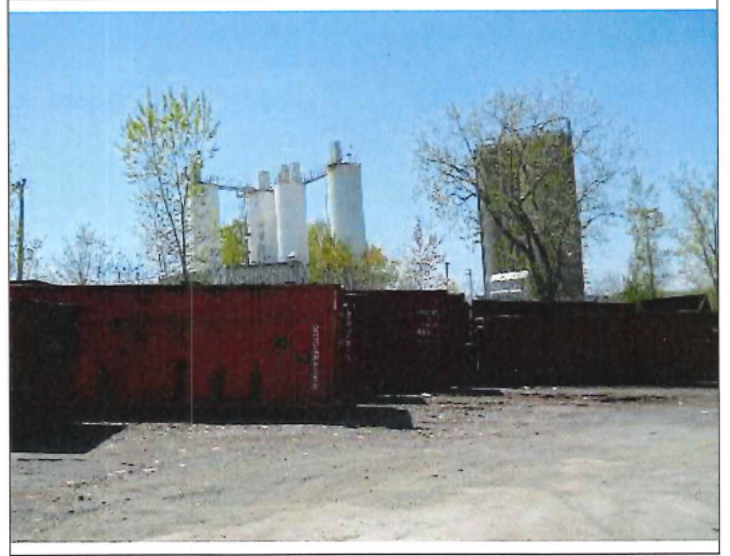
Photo 8 : Présence de bennes de la compagnie Deitcher et Frère Inc. Image Art. 23-24

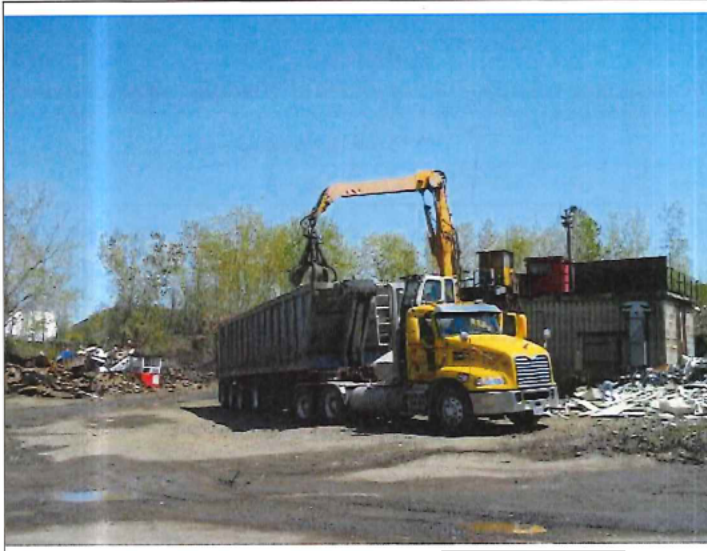
Photo 9 : Utilisation de grue à aimant. Image Art. 23-24

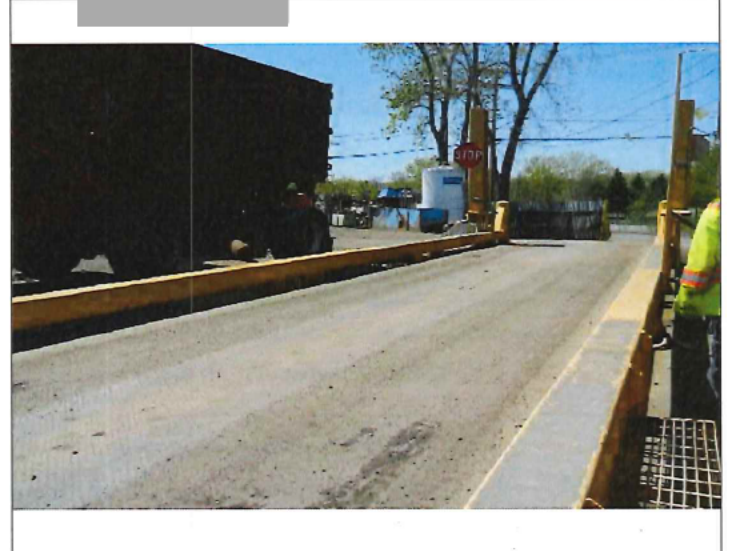
Photo 10 : Présence d'une balance pour camions. Image Art. 23-24

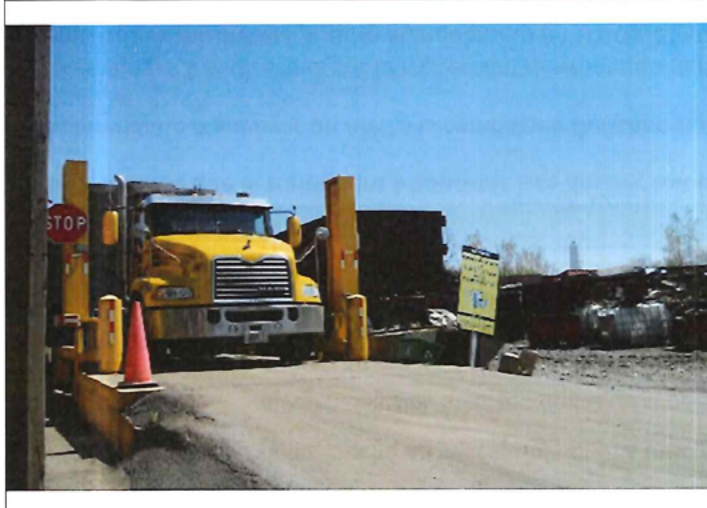
Photo 11 : Pesée de camion chargé de métaux. Image Art. 23-24

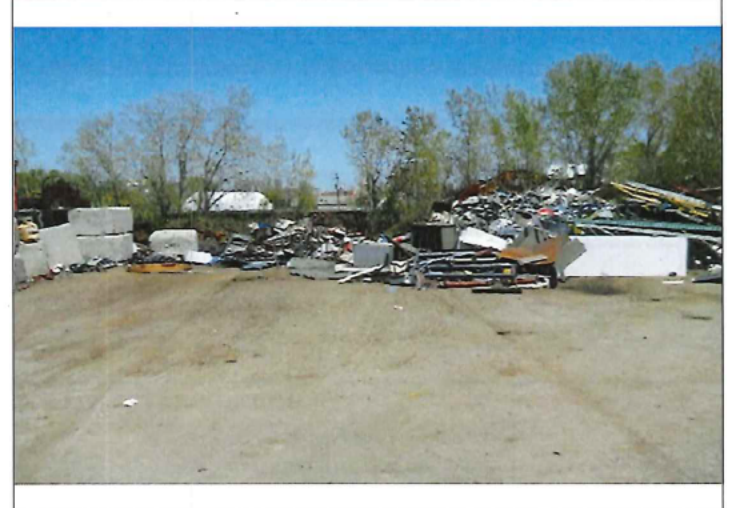
Photo 12 : Plate-forme de dépôt de matières résiduelles. Image Art. 23-24

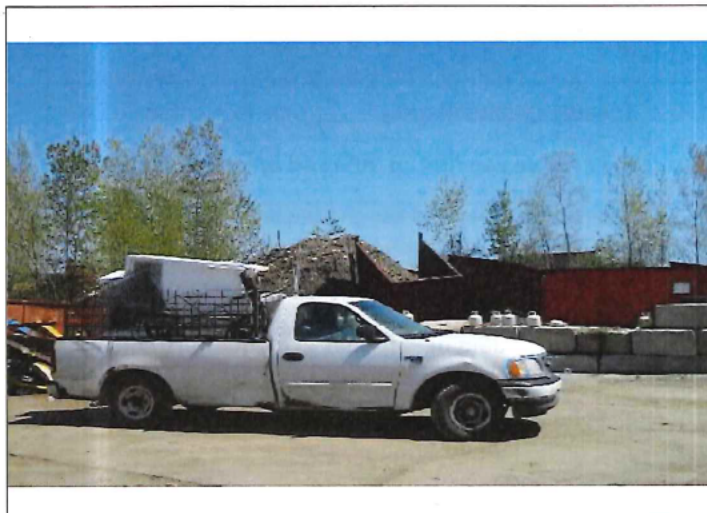
Photo 13 : Véhicule en cours de déchargement sur la plateforme. Image Art. 23-24

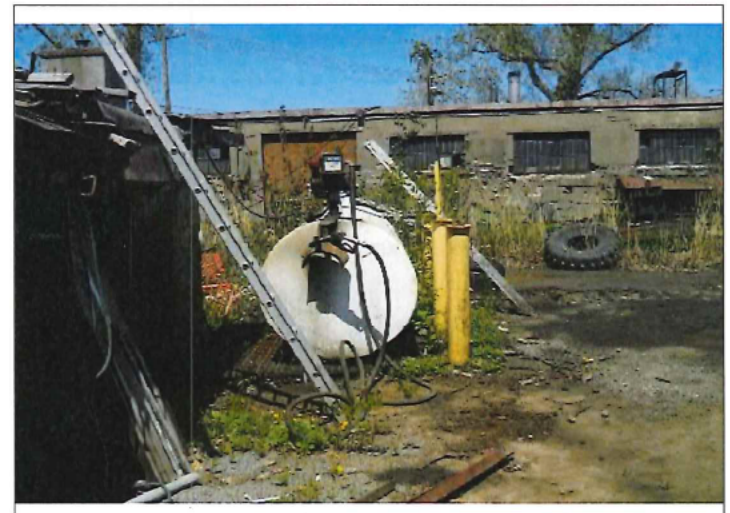
Un réservoir de diesel est présent près du bâtiment de réception pour assurer l'alimentation en carburant des équipements utilisés sur le site. Le réservoir est déposé sur une plateforme en métal. Le sol est contaminé par des matières hydrocarbures. J'observe plusieurs taches sur le sol autour du réservoir (photos 14).

Photo 14 : Présence d'un réservoir de diesel. Image Art. 23-24

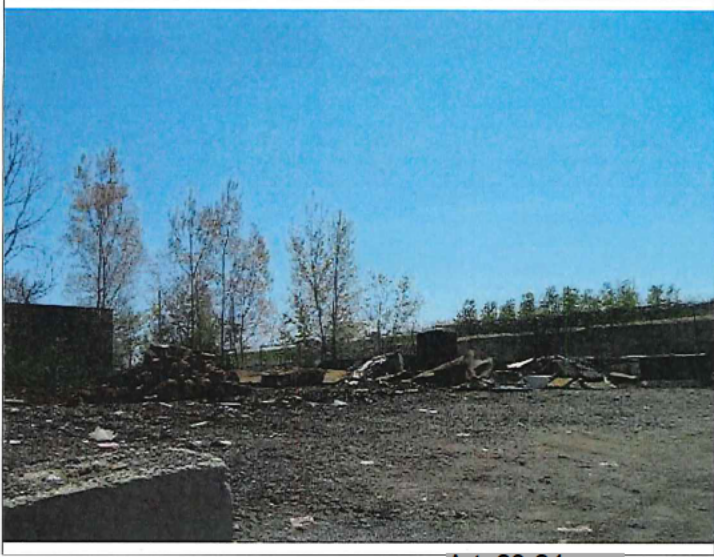
Photo 1 : Disposition de jantes de roues. Image Art. 23-24

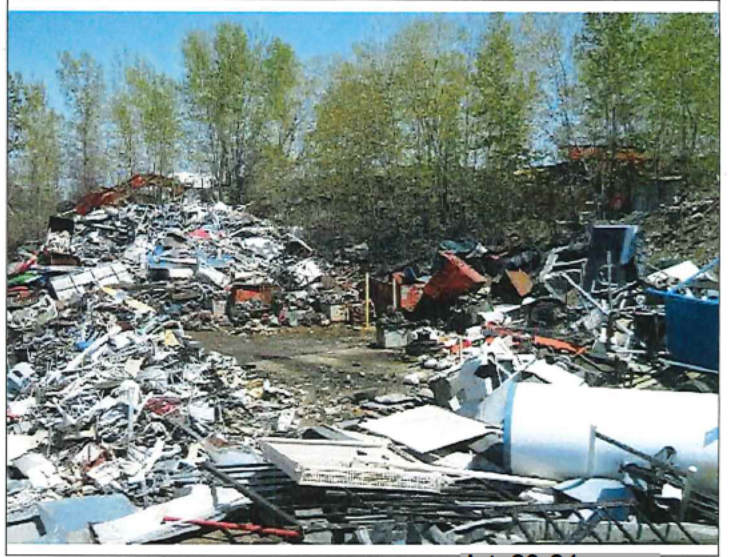
Les matières résiduelles de toutes natures sont déposées partout sur le terrain (**Ceci constitue un manquement à l'article 66 al.1 de la LQE**). Le terrain n'est pas étanche sauf dans la partie où est aménagée une plateforme de réception de matières résiduelles. Les matières ne sont pas à l'abri des intempéries, elles peuvent contenir des huiles et contaminer ainsi les sols par lixiviation.

Photo 2 : Matières résiduelles diverses. Image Art. 23-24

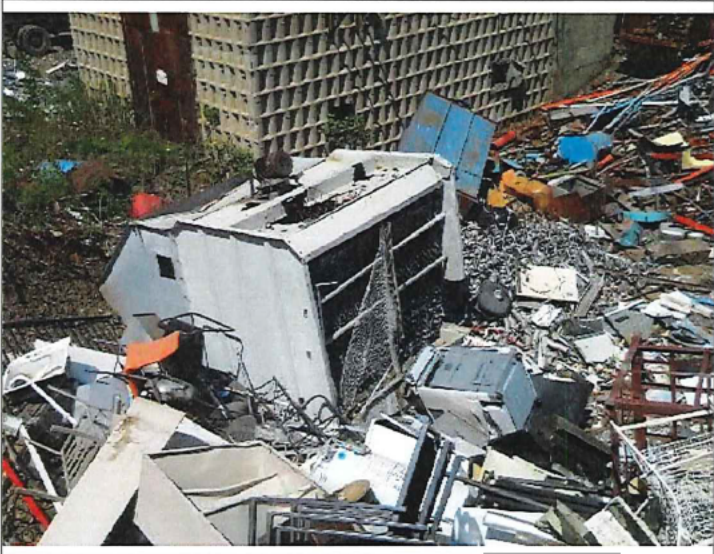
Photo 3 : Débris de système de ventilation. Image Art. 23-24 JPG

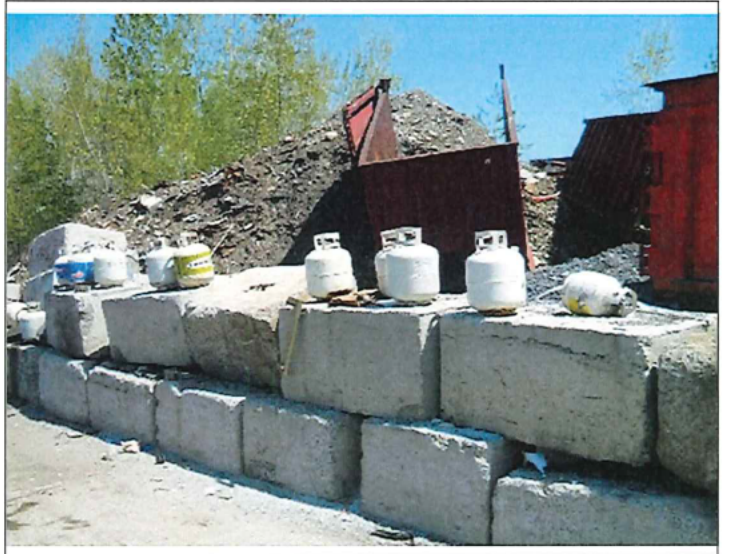
La compagnie interdit le dépôt de matières dangereuses, de véhicules usagés et d'objets contenant des halocarbures, néanmoins, j'ai constaté le dépôt de bonbonnes de propane et du matériel informatique (considérés comme des MDR) dans la cour extérieure du lieu. Quelques jours après l'inspection et selon une information reçue de l'actionnaire, les bonbonnes sont éliminées vers un lieu autorisé.

Photo 4 : Présence de bonbonnes de propane. Image Art. 23-24 JPG

- les bonbonnes de propane ont été récupérées et éliminées chez [redacted] Art. 23-24 (Intervenant SAGO : Y2009862 ; NEQ : Art. 23-24)
- Les extincteurs sont entreposés à l'intérieur du garage après l'inspection

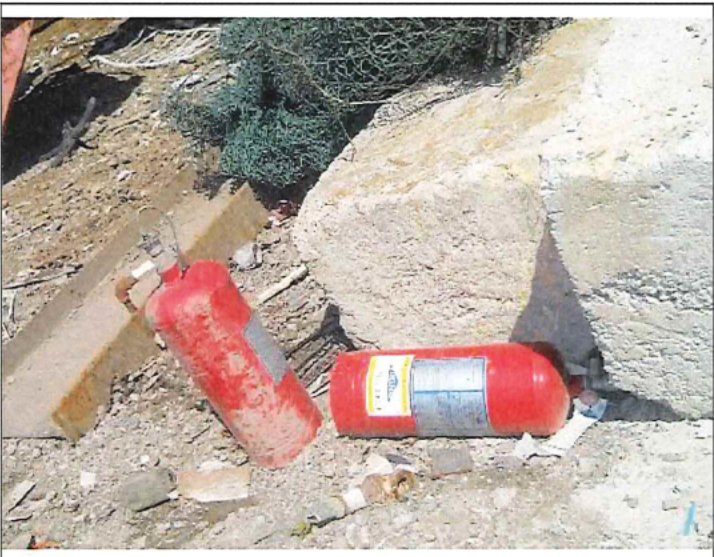
Photo 5 : Présence d'extincteurs. Image Art. 23-24 JPG

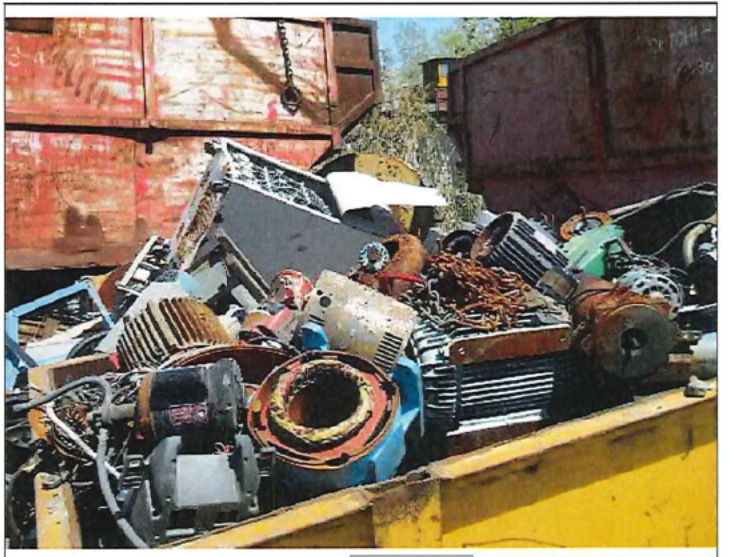
Photo 6 : Rebus métalliques. Image Art. 23-24 JPG
