Objet : Demande d'accès concernant le 8201, rue Elmslie, arr. LaSalle, Montréal (Québec)

Contrôle des réservoirs d'huiles usées installés dans des ateliers de mécanique

RAPPORT DE VÉRIFICATION	
Réservoirs d'huiles usées installés dans des ateliers de mécanique	
ADMINISTRATION	CCEQ - Direction régionale de : Montréal, de Laval, de Lanaudière et des Laurentides
	L'INTERVENTION
	Date de la vérification : 28/01/2010 Heure d'arrivée : 10 : 21 Heure de départ : 11 : 08
	Réalisée par : Marie-Pier Marchand
	Accompagné de : -----
	SAGO
Demande : 200234552 Intervenant : 21727862 N° Intervention : 300503849	
N° document produit : 400677207 N° Lieu d'intervention : X2116866	
Type d'intervention :	<input checked="" type="checkbox"/> première inspection programmée (état de situation et inventaire) <input type="checkbox"/> inspection programmée <input type="checkbox"/> inspection pour suivi d'avis d'infraction <input type="checkbox"/> inspection de suivi d'une plainte

Lieu : 8201 Elmslie

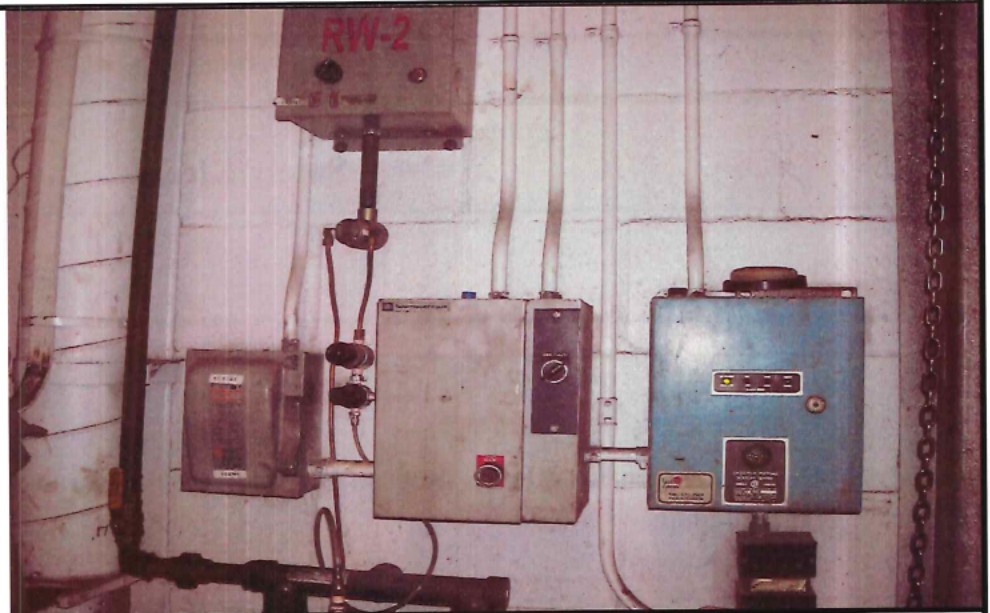
Photo # 1:
Référence Photo : Art. 23-24
Note : Système de pompe et panneau
d'alarme.

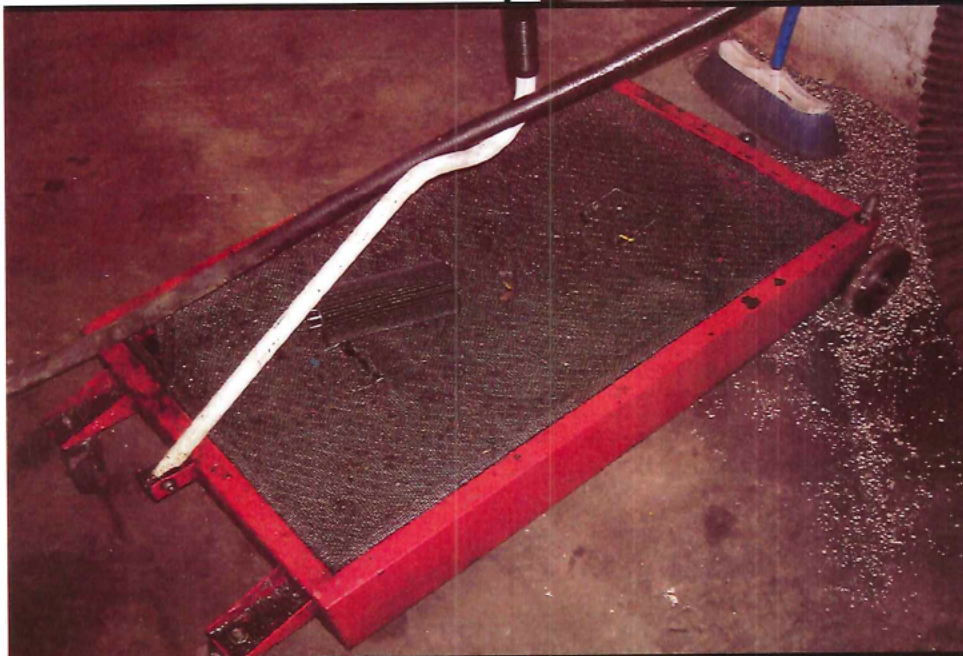
Photo # 2:
Référence Photo : Art. 23-24
Note : Récupérateur d'huile utilisé pour
l'entretien mécanique des autobus.

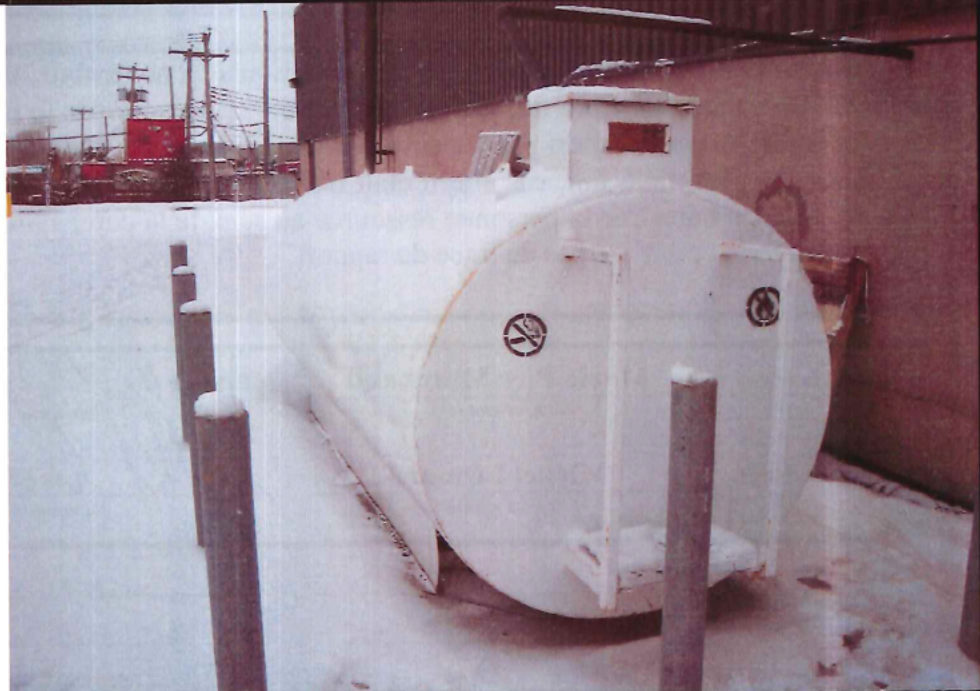
Photo # 3 :
Référence Photo : Art. 23-24
Note : Réservoir d'huile usée.

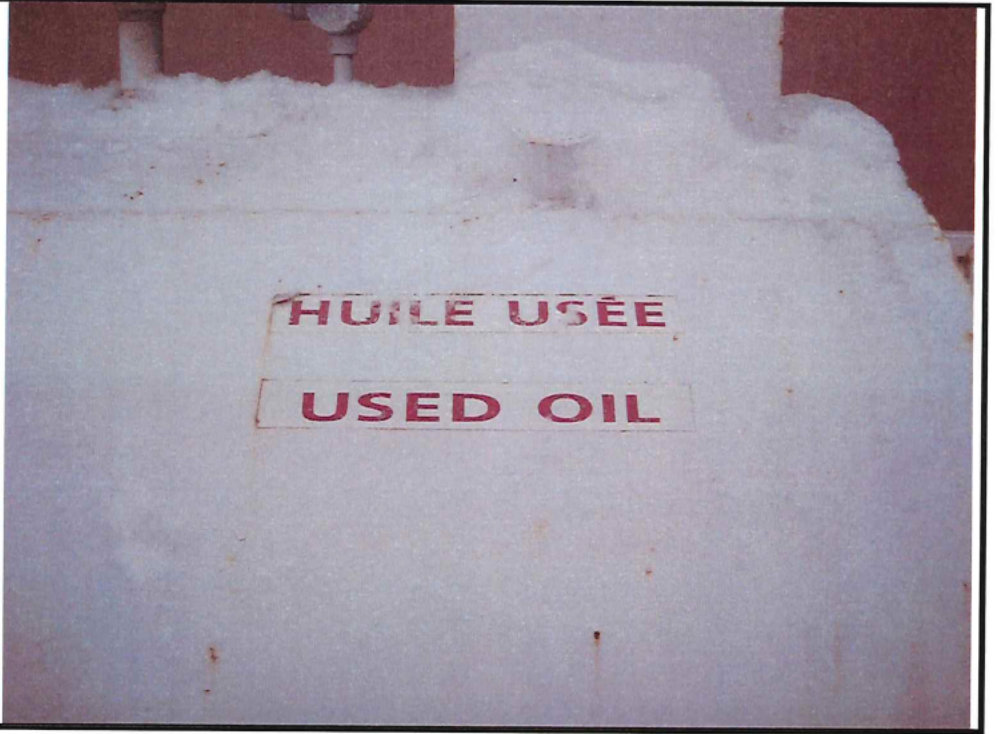
Photo # 4:

Note : Affiche indiquant la nature du produit à l'intérieur du réservoir.
