**Objet : Demande d'accès concernant le 11452, 5e Avenue, arr. RDP-PAT, Montréal  
(Québec) N/Réf : 200791051**

**RAPPORT D'INSPECTION**

N/RÉFÉRENCE : 7610-06-01-06285-01

Garage faisant l'objet d'une plainte  
11452 5<sup>e</sup> avenue  
Rivière des Prairies  
H1E 1R1

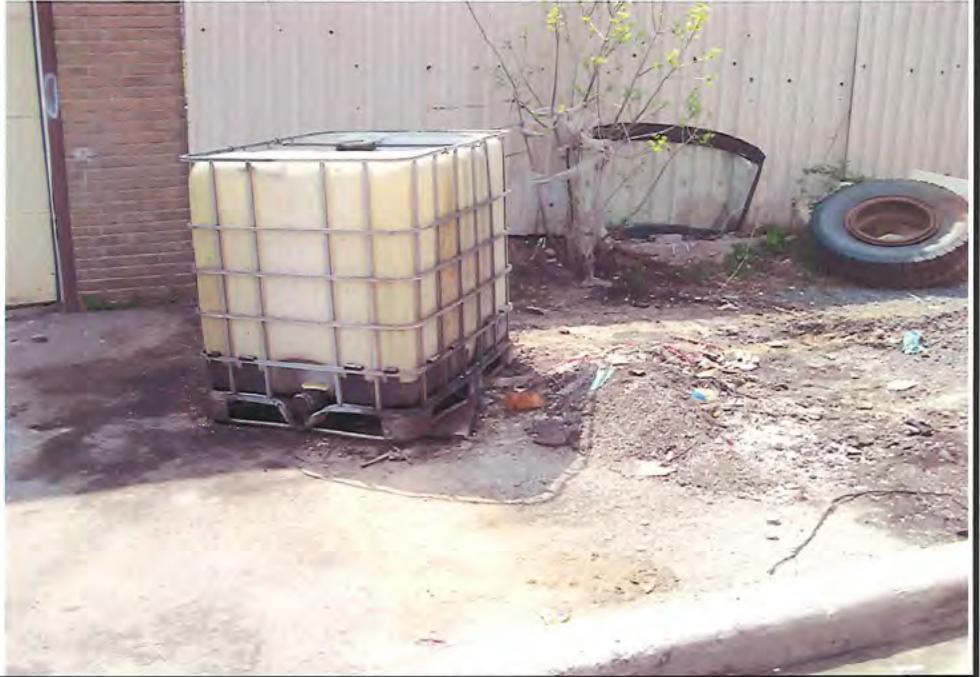
**Photo # 1:** Art. 23-24

**Note :** Je constate que les 3 contenants de 20 litres d'huile usée et le baril d'eaux huileuses ne sont plus à l'avant du bâtiment. Une tote tank presque vide se trouve toujours à l'avant

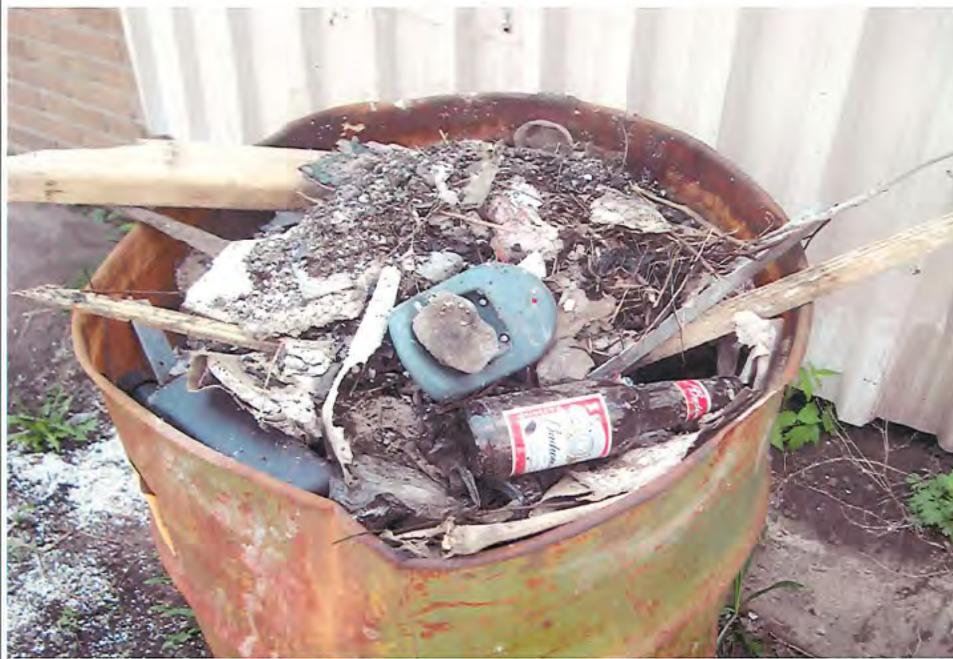
**Photo # 2:** Art. 23-24

**Note :** Une tote tank presque vide se trouve toujours à l'avant ainsi que le baril vert remplis de déchets.

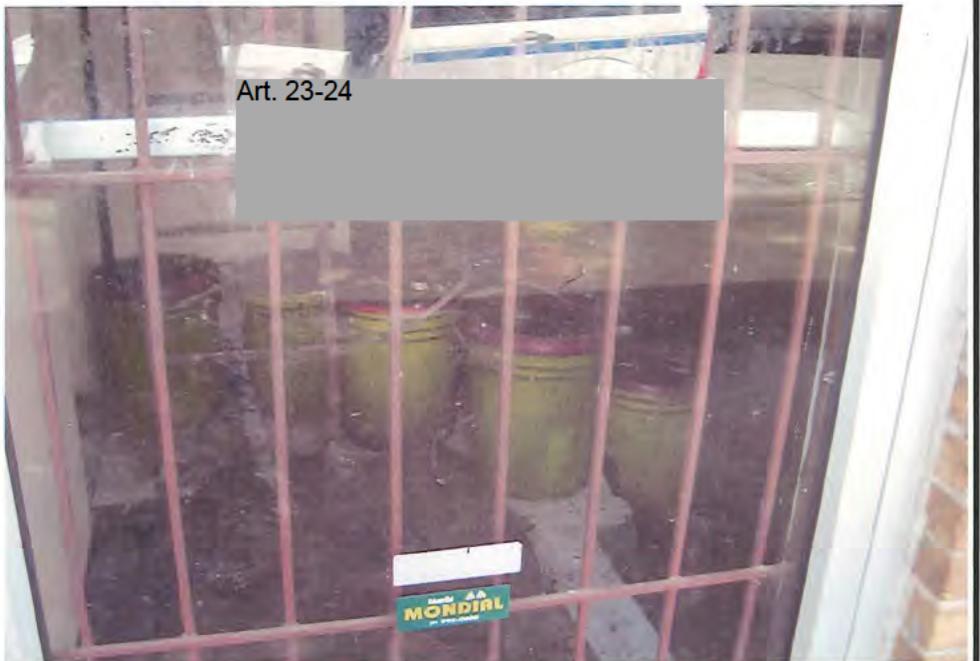
**Photo # 3 :**

**Note :** Je peux observer par la porte vitrée que les contenants de 20 litres vides se trouvent à l'intérieur. La cour a aussi été balayée.

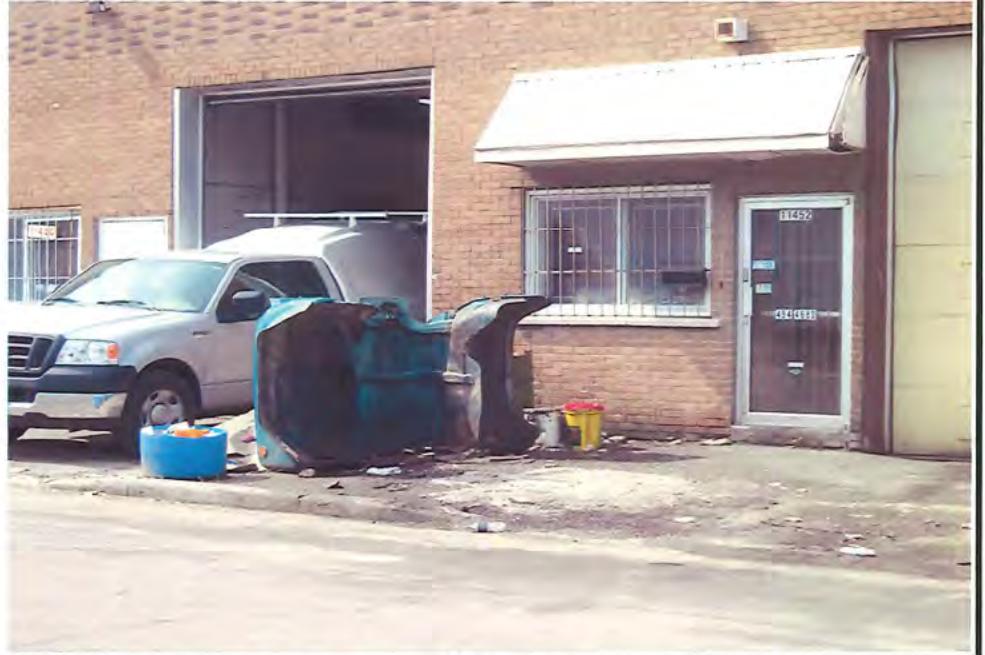
**Photo # 1:**

Note : Je constate que la plupart des contenants de 20 litres ne sont plus à l'avant du bâtiment.

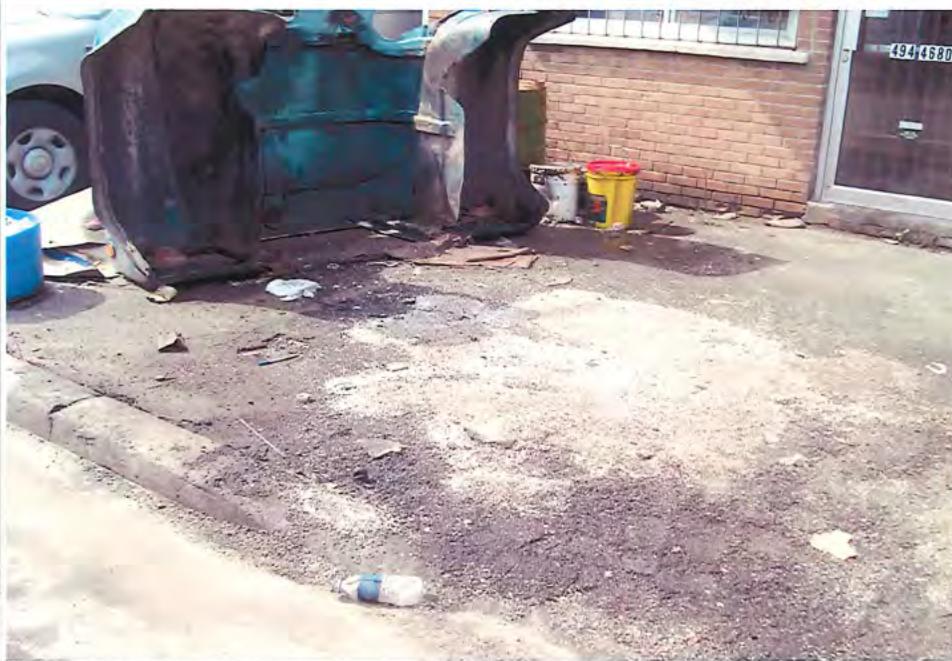
**Photo # 2:**

Note : Il reste cependant 3 contenants pleins ainsi que le baril qui est rempli à rebord d'eau et de contenants d'huile de petits volumes. La surface de la cour où se trouvaient les contenants de 20 litres est recouverte d'absorbants granulaires souillés.

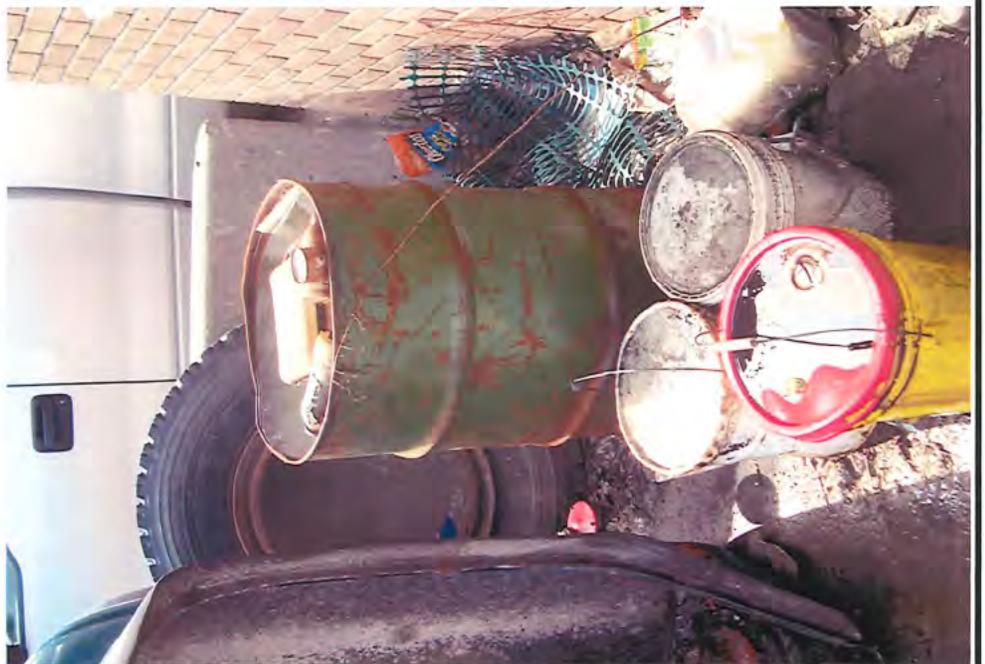
**Photo # 3 :**

Note : Il reste cependant 3 contenants pleins ainsi que le baril qui est rempli à rebord d'eau et de contenants d'huile de petits volumes. La surface de la cour où se trouvaient les contenants de 20 litres est recouverte d'absorbants granulaires souillés.

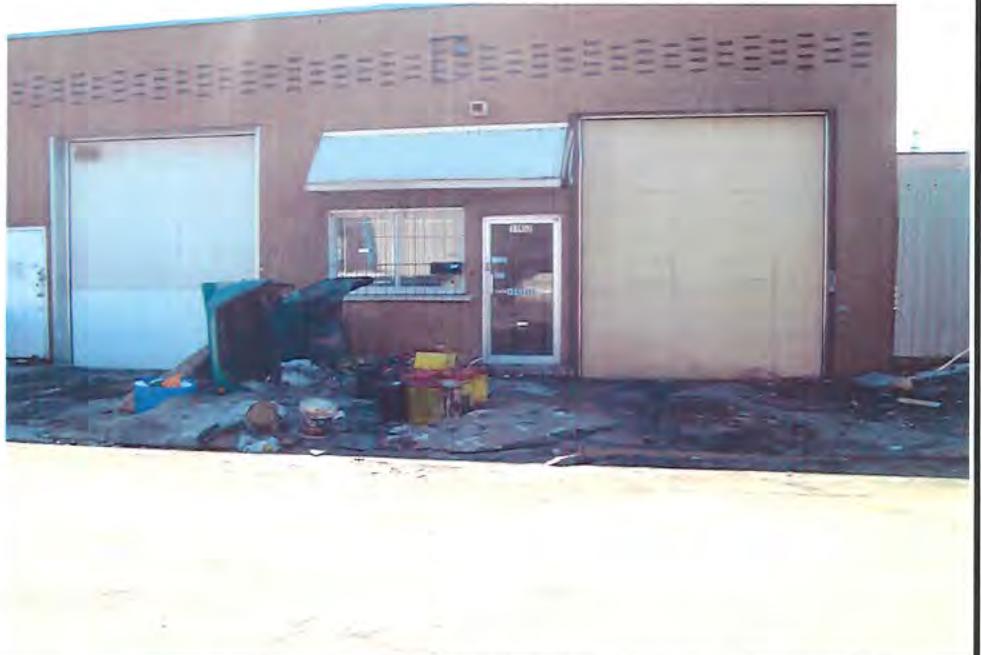
**Photo # 1:**

Note : Je me rends au site décrit par le plaignant. Je constate une très mauvaise gestion des MDRs.

En effet, plus de 22 contenants de 20 litres ainsi qu'un baril open top plein au rebord se trouvent devant le 11452 5<sup>e</sup> avenue.

Il n'y a aucune affiche qui identifie l'entreprise. Il ne semble pas y avoir une forte activité industrielle à cet endroit.

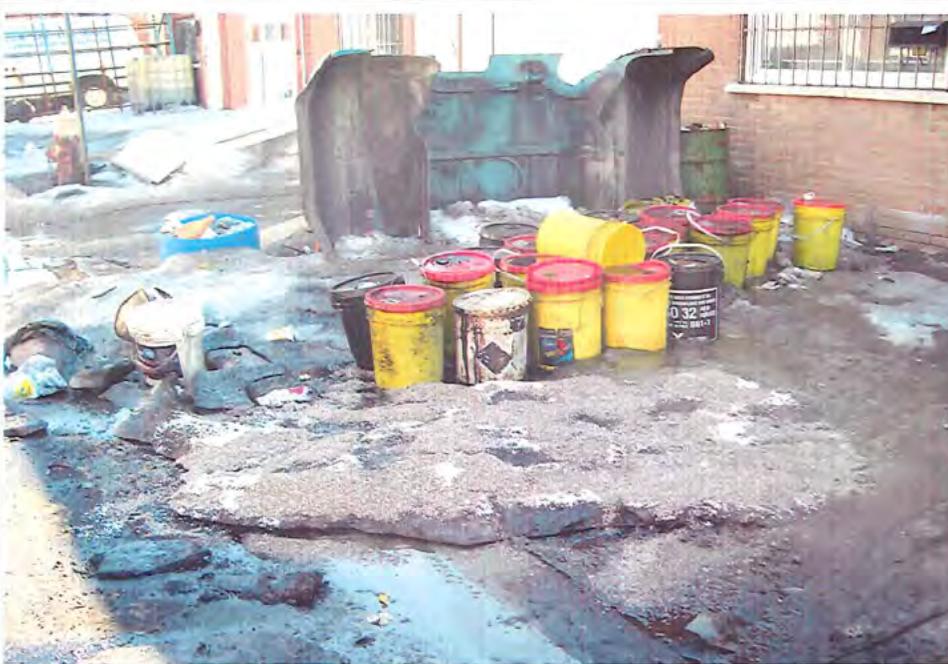
**Photo # 2:**

Note : Des absorbants granulaires ont été déposés sur l'huile déversée, ces absorbants sont complètement imbibés d'huile. J'ai d'ailleurs échantillonné les absorbants granulaires souillés qui s'égouttent vers la rue.

L'eau de fonte qui s'écoule du terrain vers la rue est fortement concentrée d'huile. Ces eaux huileuses se dirigent vers un égout pluvial de la Ville de Montréal qui se trouve à proximité sur la 5<sup>e</sup> avenue.

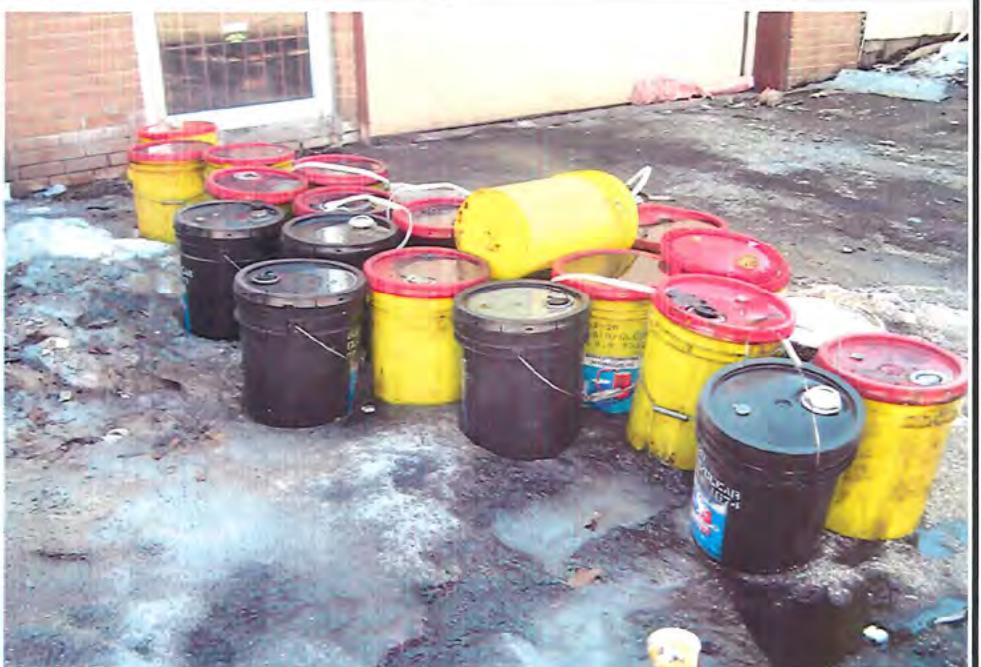
**Photo # 3 :**

Note : . 16 des 22 réservoirs qui semblent contenir de l'huile usée sont pleins. Plusieurs coulent au sol. Ces contenants sont sur une couche de glace ou directement sur l'asphalte. Cette couche de glace est fortement souillée par l'huile usée.

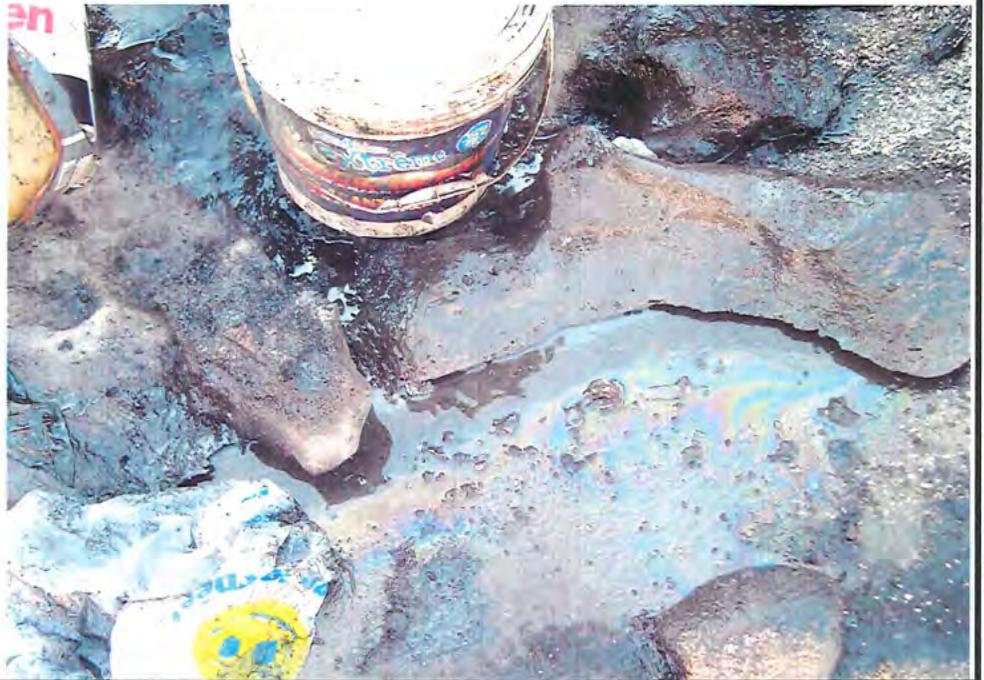
**Photo # 4:**

Note : L'eau de fonte qui s'écoule du terrain vers la rue est fortement concentrée d'huile. Ces eaux huileuses se dirigent vers un égout pluvial de la Ville de Montréal qui se trouve à proximité sur la 5<sup>e</sup> avenue.

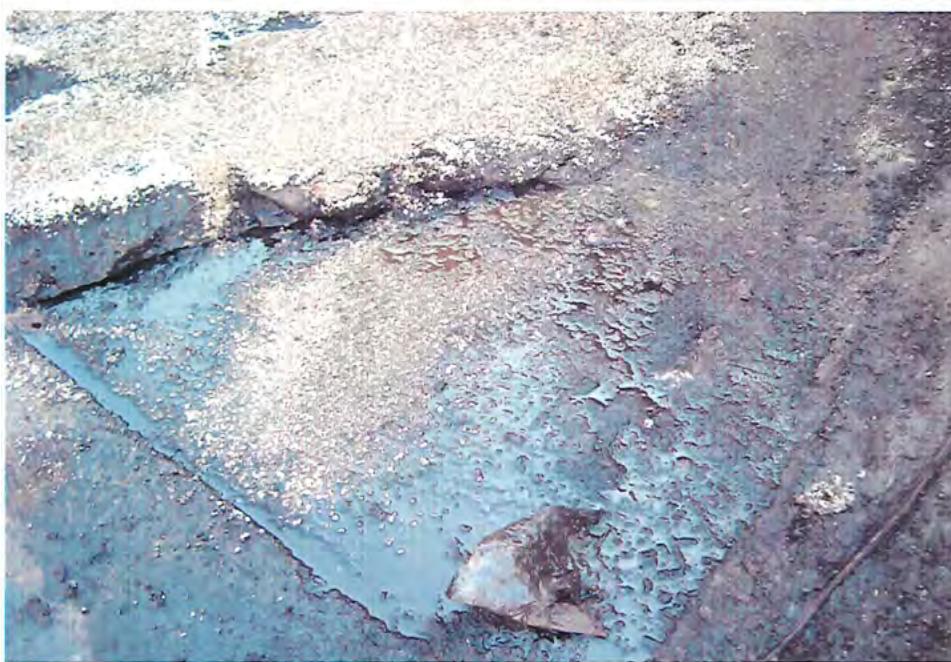
**Photo # 5:**

Note : Des absorbants granulaires ont été déposés sur l'huile déversée, ces absorbants sont complètement imbibés d'huile. J'ai d'ailleurs échantillonné les absorbants granulaires souillés qui s'égouttent vers la rue. Mon échantillonnage a été fait selon les guides d'échantillonnage du MENV. La superficie de la cours qui est en asphalte et tachée d'huile sur pratiquement toute la superficie du terrain situé devant le 11452 5<sup>e</sup> avenue.

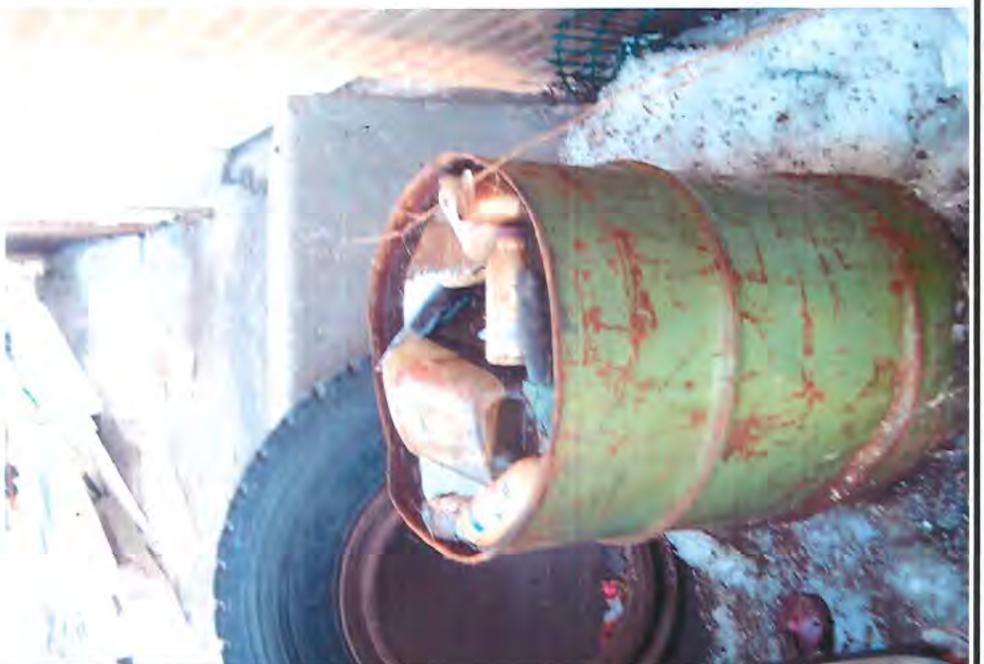
**Photo # 6 :**

Note : Le baril ouvert, qui contient de l'eau huileuse et divers petits contenants d'huile flottant à la surface, déborde aussi et laisse échapper son contenu dans l'environnement.
