## RAPPORT D'INSPECTION

1.1 Demande		<input type="checkbox"/> SO
N° de demande : 200660515	Type de demande : Plainte à caractère environnemental	
Objet de la demande : H-Pl/Oka/85, rue de la Marina Vérifier le bien-fondé de la plainte du 29 mai 2018 concernant des travaux de remblai en rive, littoral et plaines inondables.

2 Lieu concerné par l'intervention		↓↑ - +
1	Nom du lieu : Yacht club pointe-aux-anglais	
	Nom usuel du lieu : Yacht club pointe-aux-anglais	
	N° du lieu : X2121434	Type de lieu : marina, port et quai
	Localisation du lieu : Adresse du lieu : 85, rue de la Marina Oka (Québec) J0N 1E0	
	Coordonnées géographiques du lieu (GÉO NAD 83 degrés décimaux) : 45,497909050000:-74,159192422700

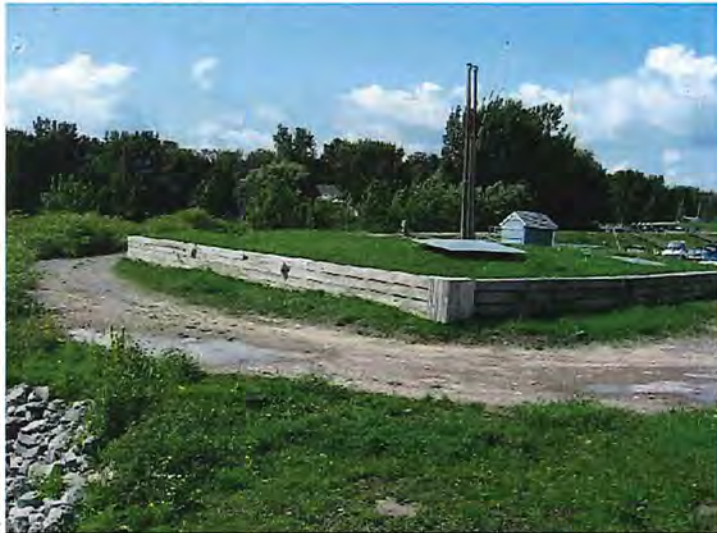
- Je me rends avec le propriétaire au bout du brise-lame situé du côté Ouest de la marina. Le propriétaire me montre la portion du brise-lame où les travaux d'encrochement ont été réalisés. Il affirme que ces travaux d'encrochement ont été réalisés en urgence au mois de mai 2017 lors des inondations. Il affirme qu'il a procédé aux travaux d'encrochement à la demande de la sécurité civile qui craignait que la hausse du niveau des eaux puisse emporter les réservoirs souterrains d'hydrocarbures qui sont enfouis dans ce brise-lame. Il me dit qu'il y avait un risque que le brise-lame soit emporté par les vagues et le niveau de l'eau élevé. (photo 1)

*(photo 1)IMG\_4500.JPG*  
réservoirs d'hydrocarbures enfouis dans le brise-lame Ouest

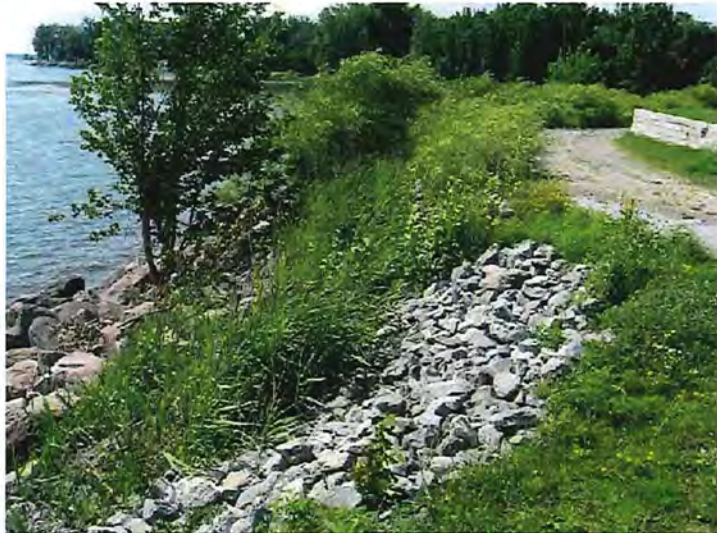
- Je détermine la ligne des hautes eaux à l'endroit où a été réalisé l'encrochement en fonction de la ligne formée par les débris déposés dans l'encrochement (indicateur physique). Je détermine la ligne naturelle des hautes eaux (LHE) du lac des Deux-Montagnes? à 6 endroits distincts sur toute la longueur de l'encrochement de manière à avoir une mesure représentative de la rive. Je constate que l'encrochement a été complètement réalisé au-dessus de la LHE, donc en rive du lac. Je constate que l'encrochement possède une largeur moyenne de 2,30 mètres. Je constate que l'encrochement a été aménagé immédiatement au-dessus de la LHE. Ainsi, je conclus que l'encrochement possède une superficie moyenne de 307,3 m<sup>2</sup>. (photos 2-3)

- Je constate que la pierre ajoutée est de calibre semblable au reste de la pierre utilisée pour constituer le brise-lame ouest.

*(photo 2)IMG\_4499.JPG*  
enrochement brise-lame Ouest

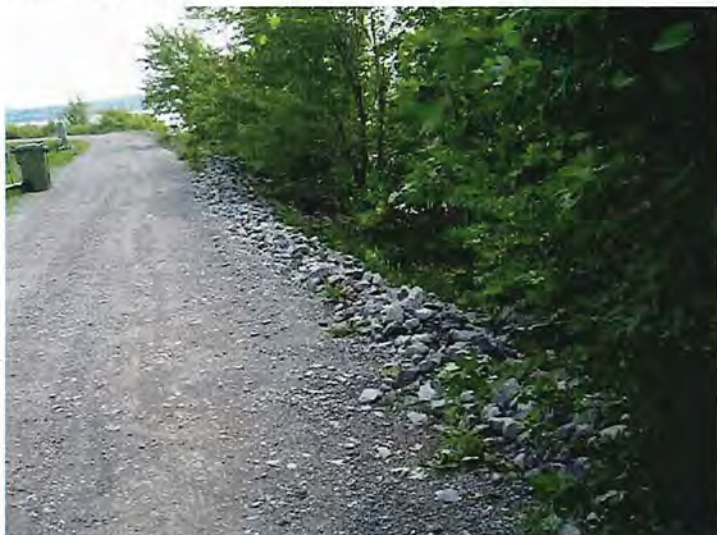
*(photo 3)IMG\_4506.JPG*  
enrochement brise-lame Ouest

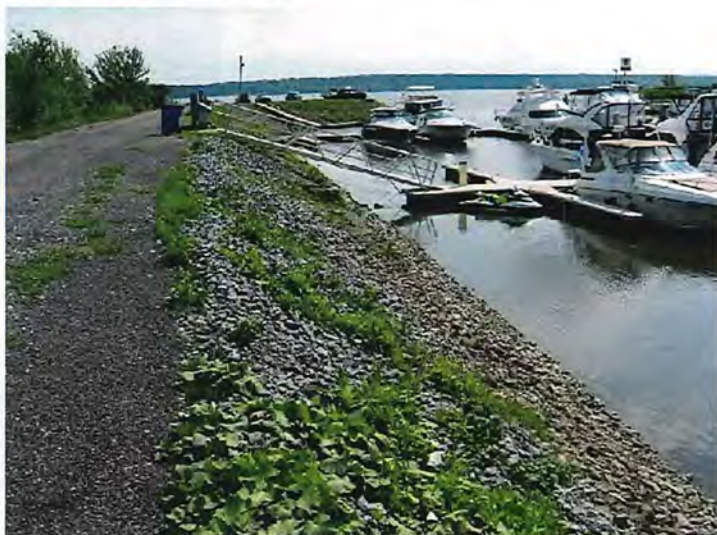
- Je me rends avec le propriétaire sur le brise-lame situé du côté Est de la marina. Le propriétaire me montre la portion du brise-lame où les travaux d'encrochement ont été réalisés. Il m'informe que les travaux ont été réalisés avec une rétrocaveuse. Je mesure la longueur de l'étendue sur laquelle l'encrochement a été réalisé à l'aide d'une roue de mesure. Je prends également deux points GPS aux deux extrémités de l'encrochement. J'obtiens une longueur de 57,38 mètres. (photos 4-5-6)

*(photo 4)IMG\_4507.JPG*  
enrochement brise-lame Est

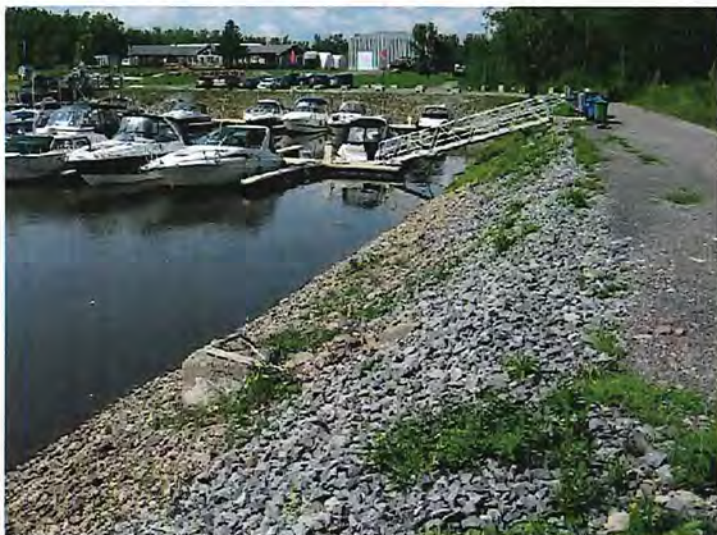
*(photo 5)IMG\_4513.JPG*  
enrochement brise-lame Est

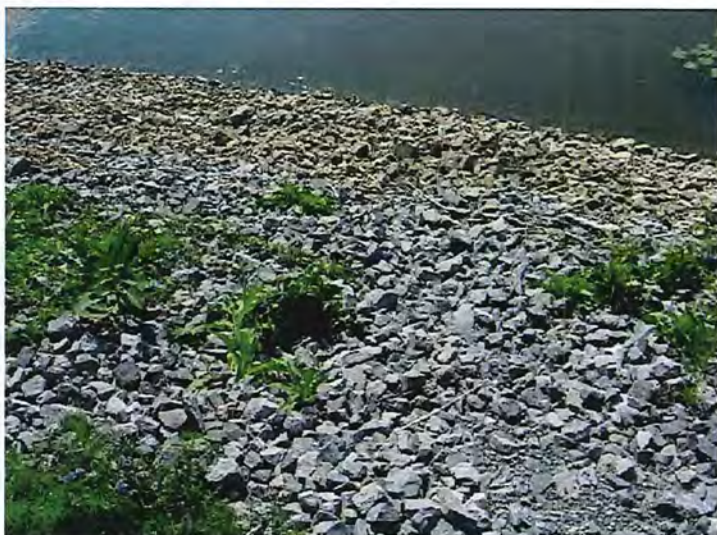
*(photo 6)IMG\_4510.JPG*  
enrochement brise-lame Est

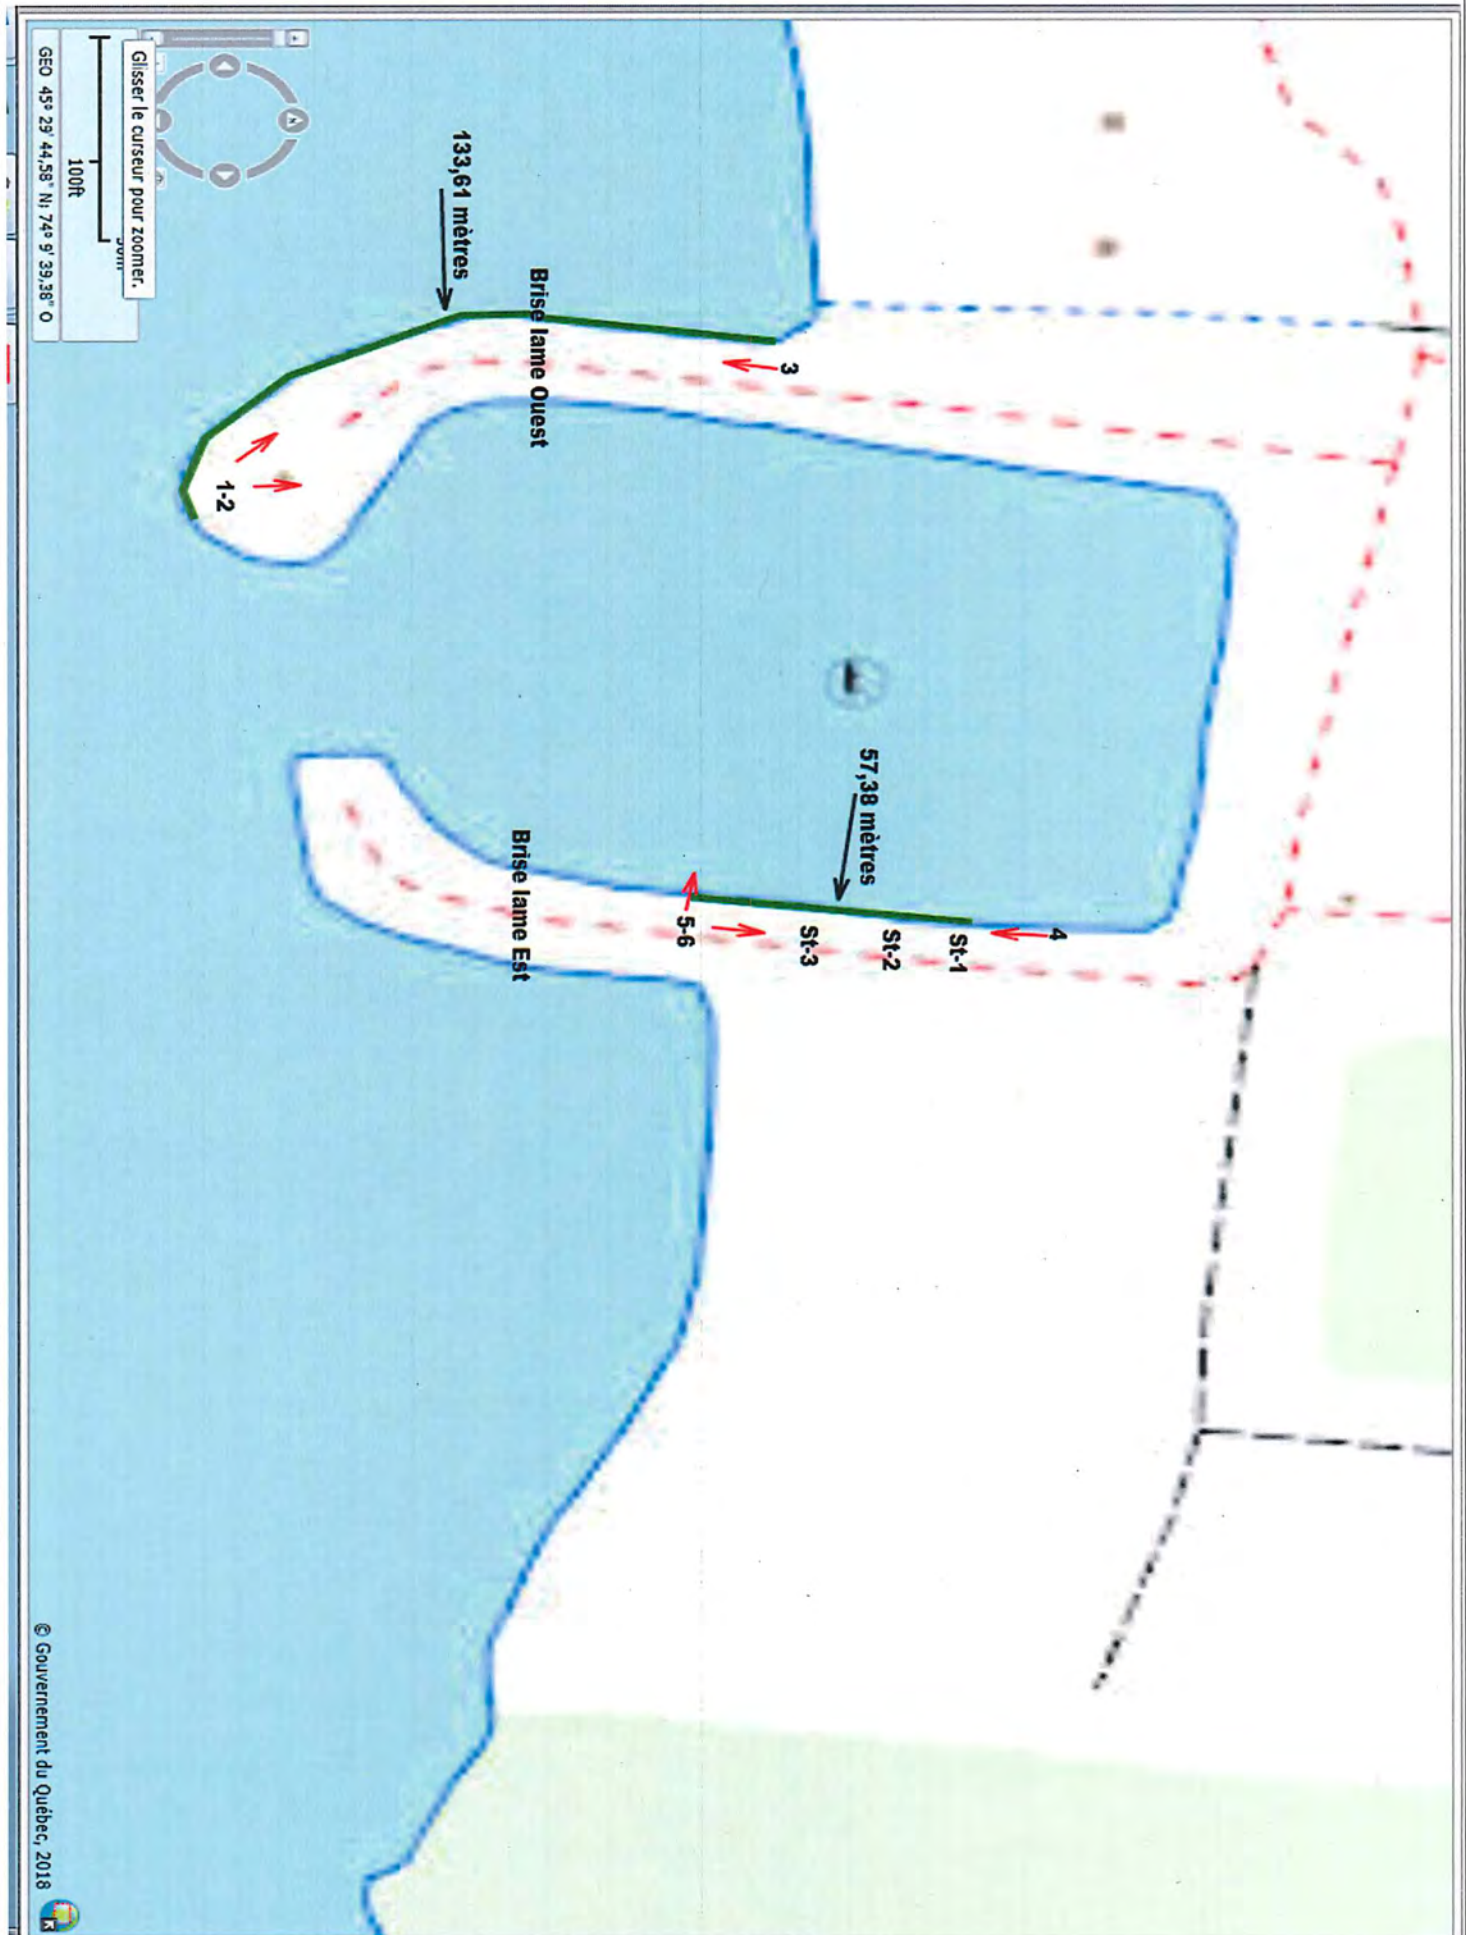
Titre : Croquis de la marina du Yatch Club de Pointe aux anglais

- Je mesure la longueur de l'encrochement à l'aide d'une roue de mesure. Je prends également des coordonnées géographiques aux deux extrémités de l'encrochement. J'obtiens une longueur de 133,61 mètres (Voir Croquis).

- Je mesure la longueur du talus à trois endroits distincts. À chacune des trois stations, je détermine la LHE en fonction de la ligne de débris laissés par l'eau sur les roches formant l'encrochement (indicateur physique). (voir croquis)

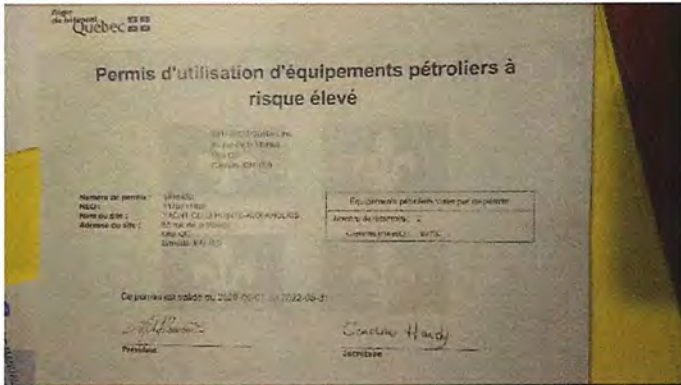
20210708\_141415.jpg (Photo 1 : permis d'utilisation)

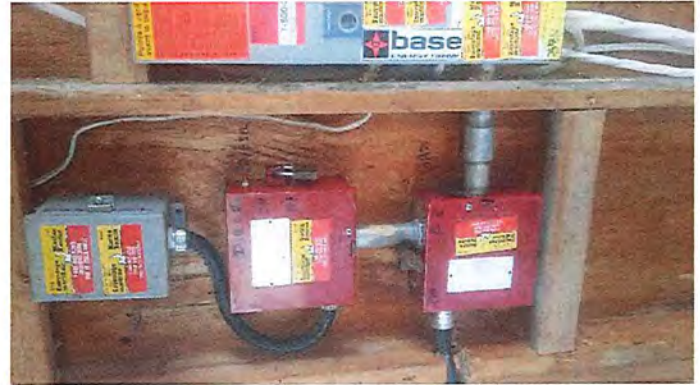
20210708\_142801.jpg (Photo 2 : système de détection de fuite)

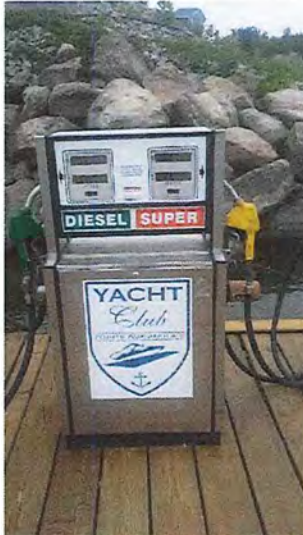
20210708\_142851.jpg (Photo 3 : première pompe super diesel)

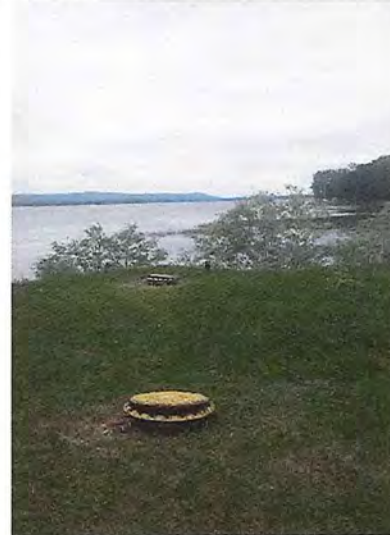
20210708\_142944.jpg (Photo 4 : réservoirs souterrains)

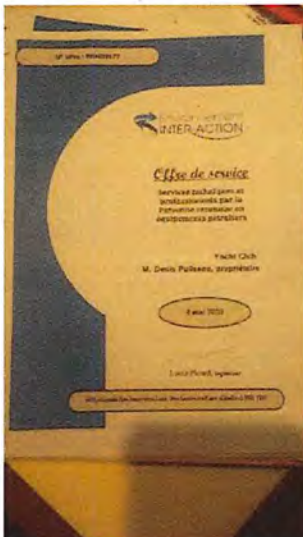
20210708\_141541.jpg (Photo 5 : certificat d'inspection)

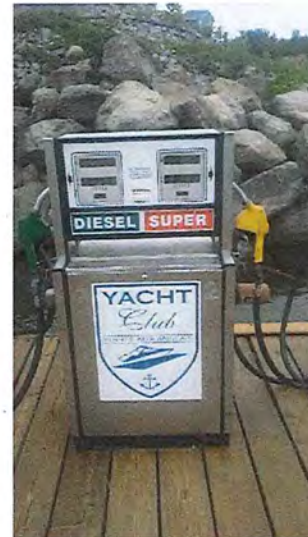
20210708\_142851.jpg (Photo 6 : deuxièmes pompe super diesel)
