**De :** [Accès à l'information - Laval](#)  
**A :**  
**Objet :** Demande d'accès à l'information, 200800101  
**Date :** 7 juillet 2022 10:27:00  
**Pièces jointes :** [200800101, documents\\_biffé.pdf](#)  
[Art. 23-24.pdf](#)  
[Art. 37.pdf](#)  
[Art. 53-54.pdf](#)  
[Avis de recours.pdf](#)

## AVIS DE NON-CONFORMITÉ

**Objet : Travaux d'égout sanitaire et pluvial non autorisés sur le lot  
5 140 596 (4 824 222), situé au coin du boulevard Cléroux et de  
l'autoroute 13 à Laval**

# Travaux d'égout non autorisés

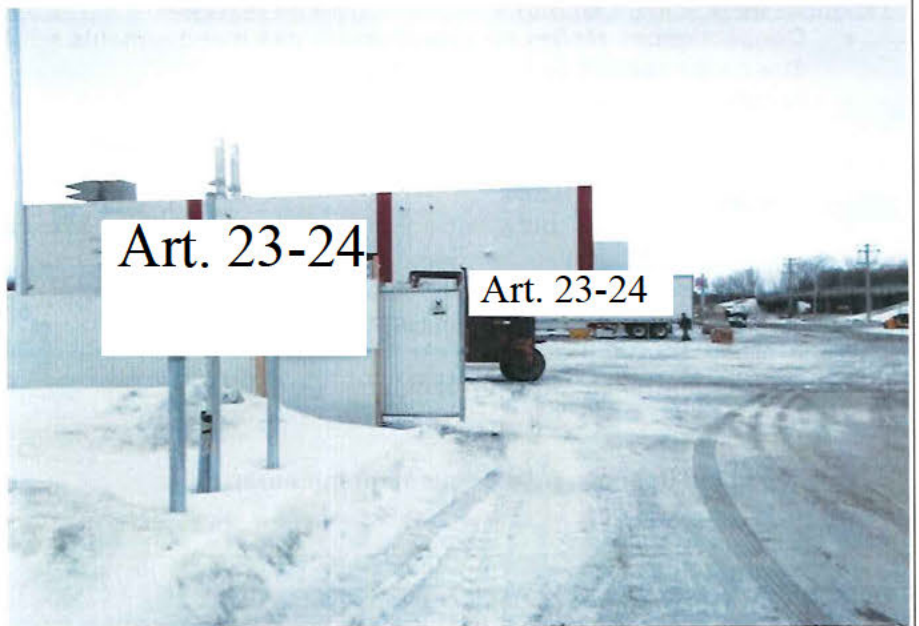
Photo no : 01

Entrée du stationnement destiné à la machinerie.

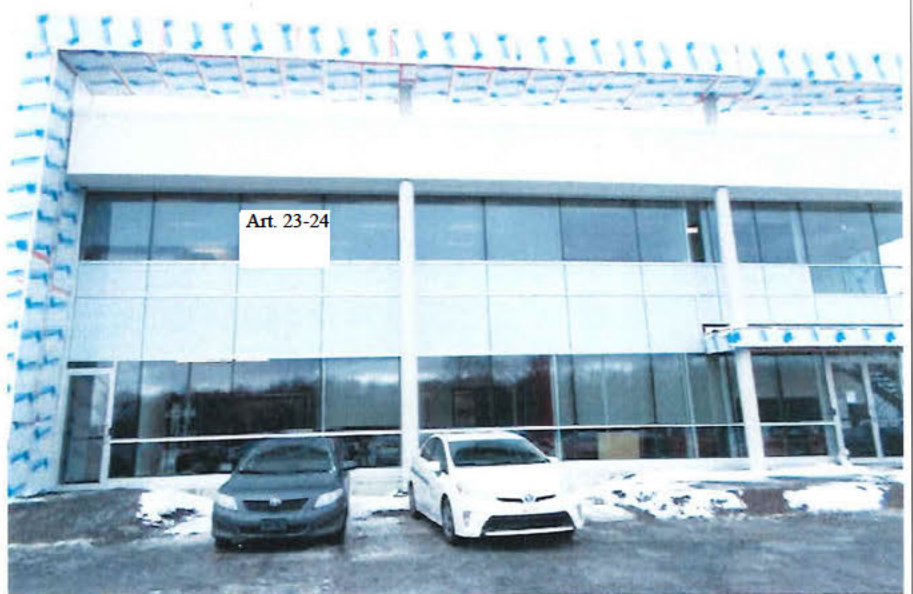
Photo no : 03

Entrée du bâtiment, façade nord.

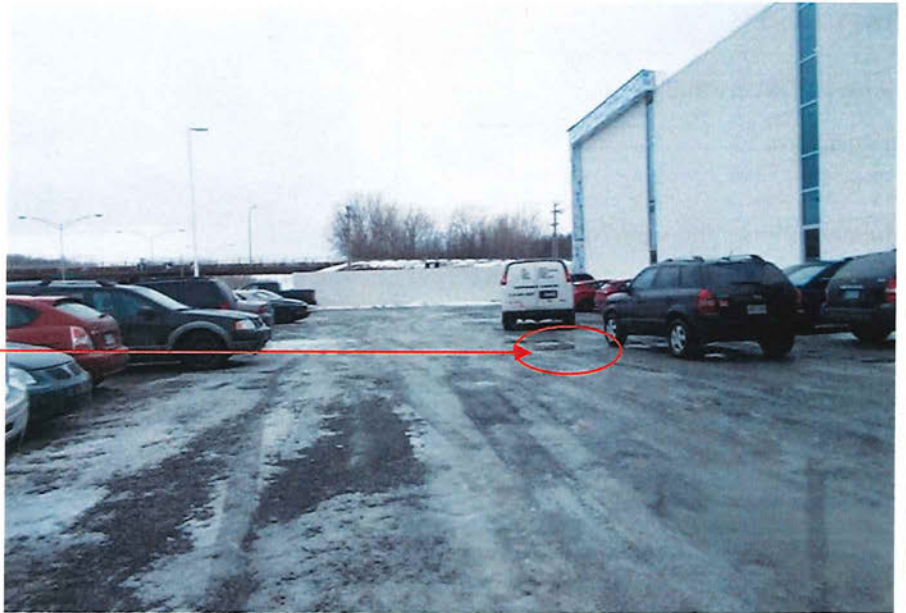
Photo no : 04

Stationnement réservé aux employés et aux visiteurs.

Puisard pour le drainage des eaux pluviales.

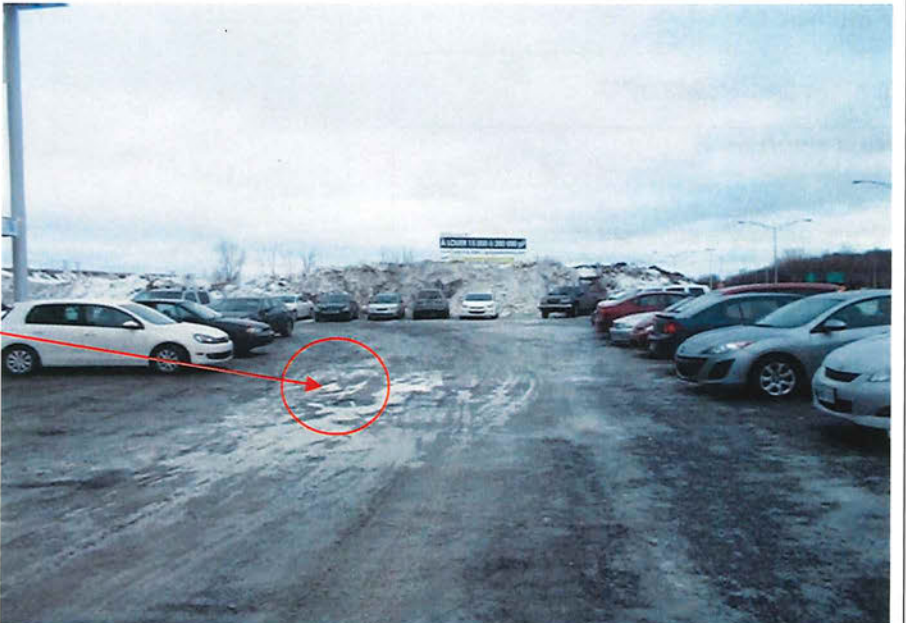
Photo no : 05

Vue vers le sud du stationnement.  
Puisard dans le stationnement.

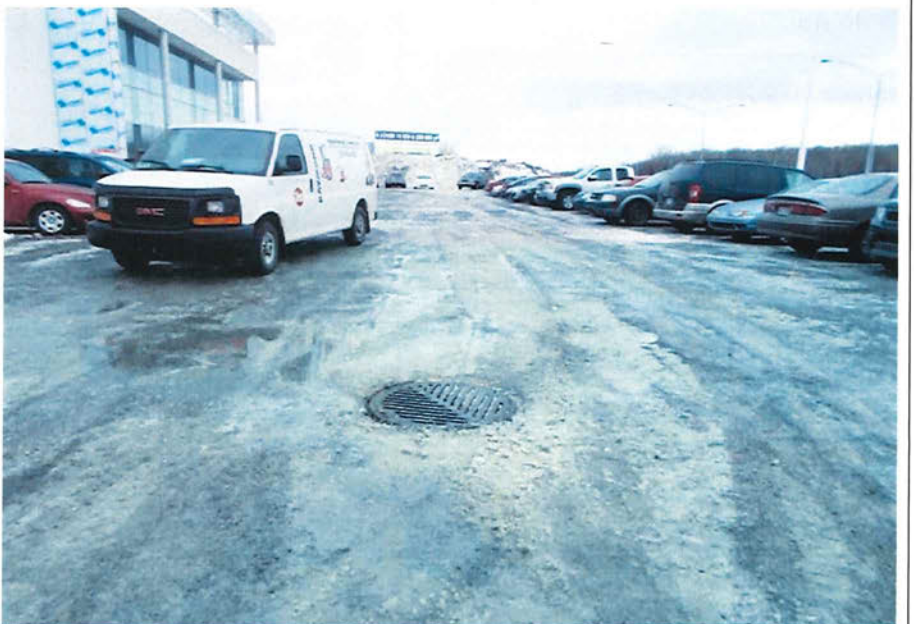
Photo no : 06

Prolongement du réseau d'égout pluvial  
dans le stationnement des employés.

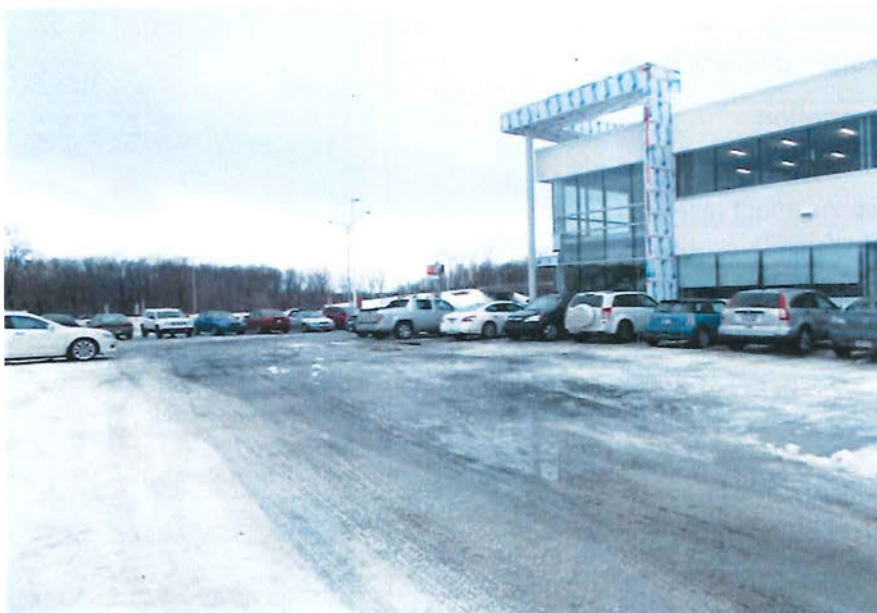
Photo no : 07

Stationnement. Vue vers l'ouest.

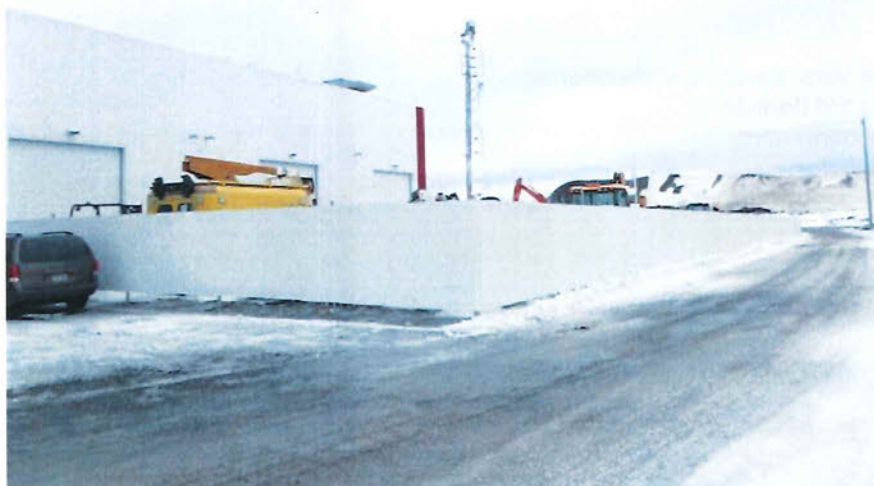
Photo no : 08

Clôture en vinyle séparant le stationnement des employés de celui de la machinerie.

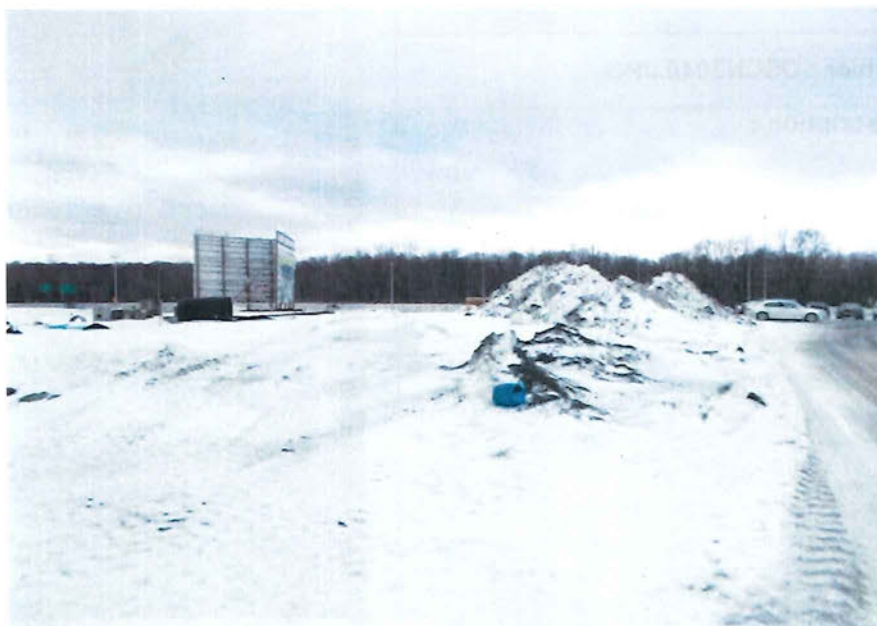
Photo no : 09

Le lot 5 140 597 situé à l'est du bâtiment.

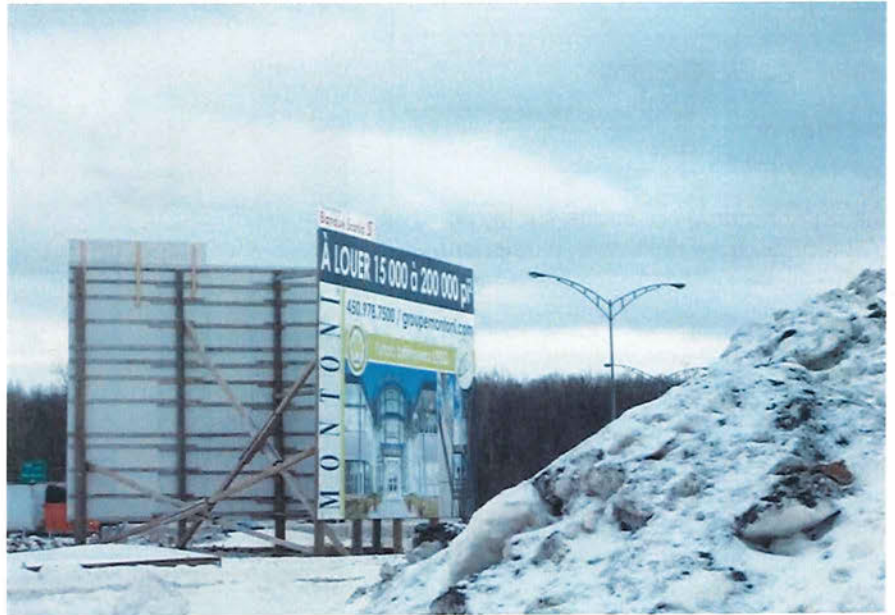
Photo no : 10

Ce lot appartient également au groupe Montoni et son associée, l'entreprise Autoroute 13 Laval Investment LTD

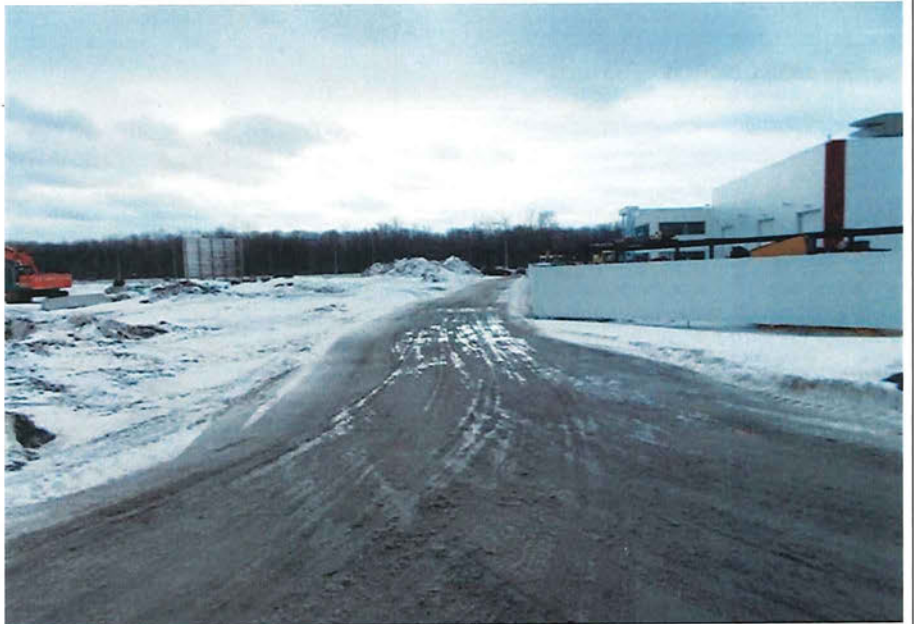
Photo no : 10

Accès vers le stationnement des employés, à partir de la rue John Molson.

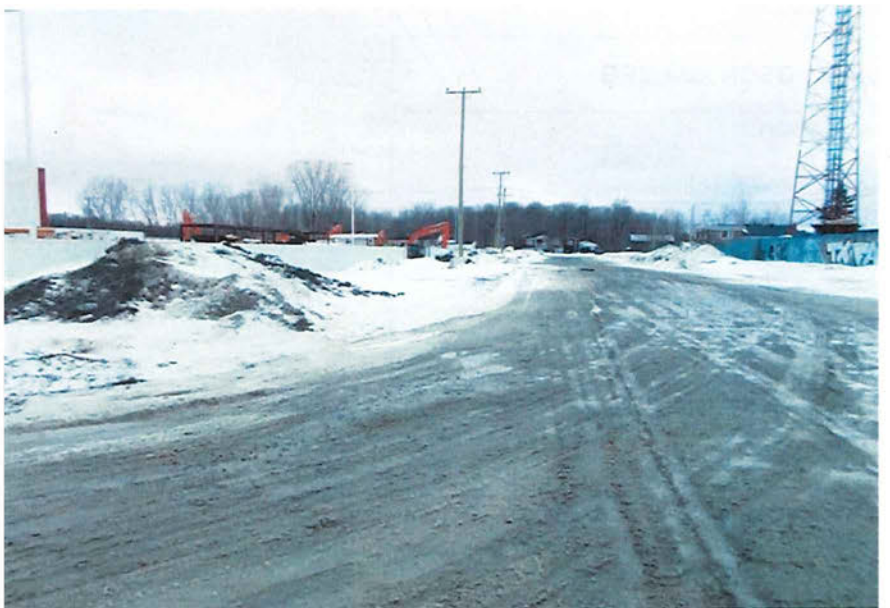
Photo no : 11

La rue John Molson. Vue vers le nord.

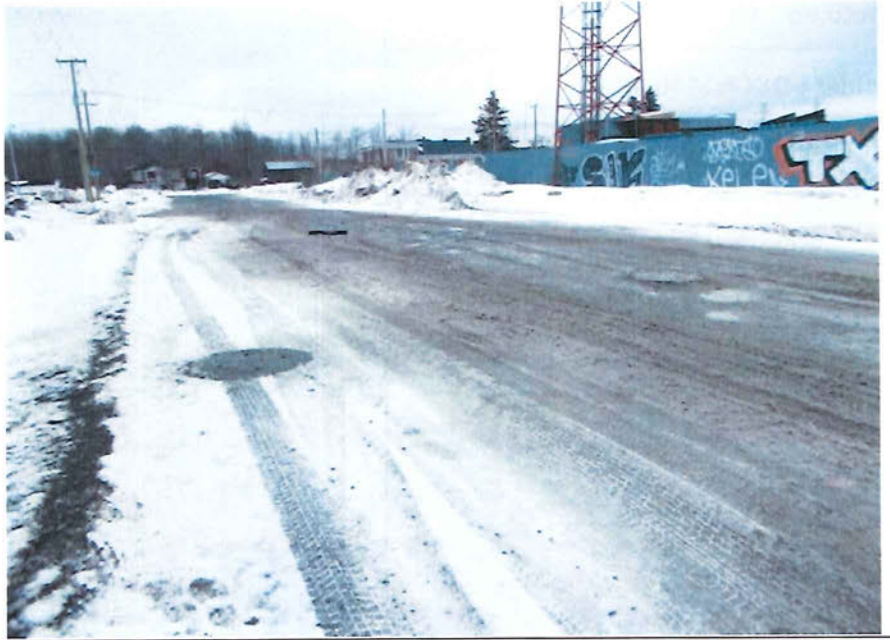
Photo no : 12

- Avoir réalisé des travaux d'égout sanitaire et pluvial sans autorisation du ministre;  
Loi sur la qualité de l'environnement, article 32

Puisard et regards construits sur la rue John Molson pour desservir le bâtiment.

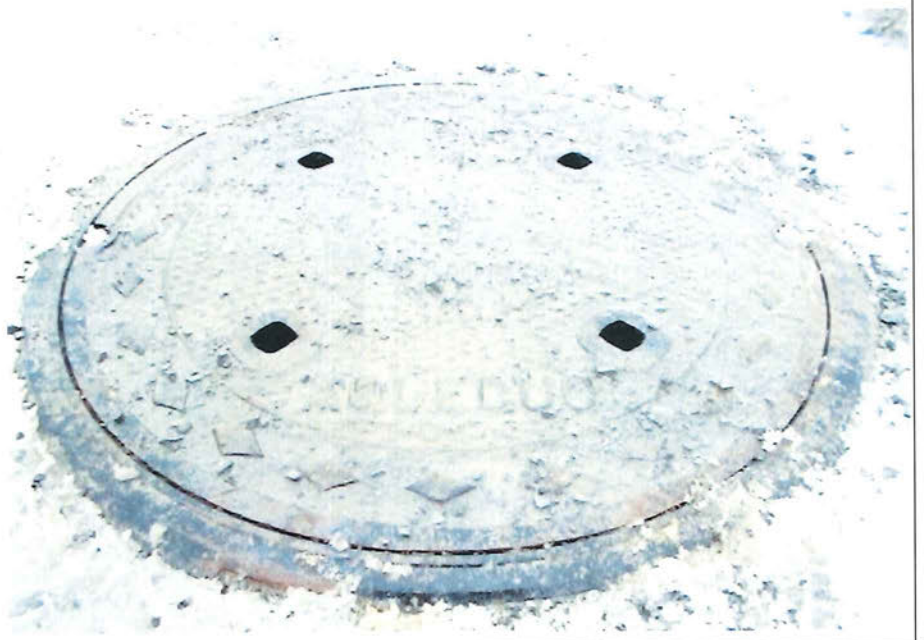
Photo no : 13

Regard du réseau d'aqueduc, sur la rue John Molson.

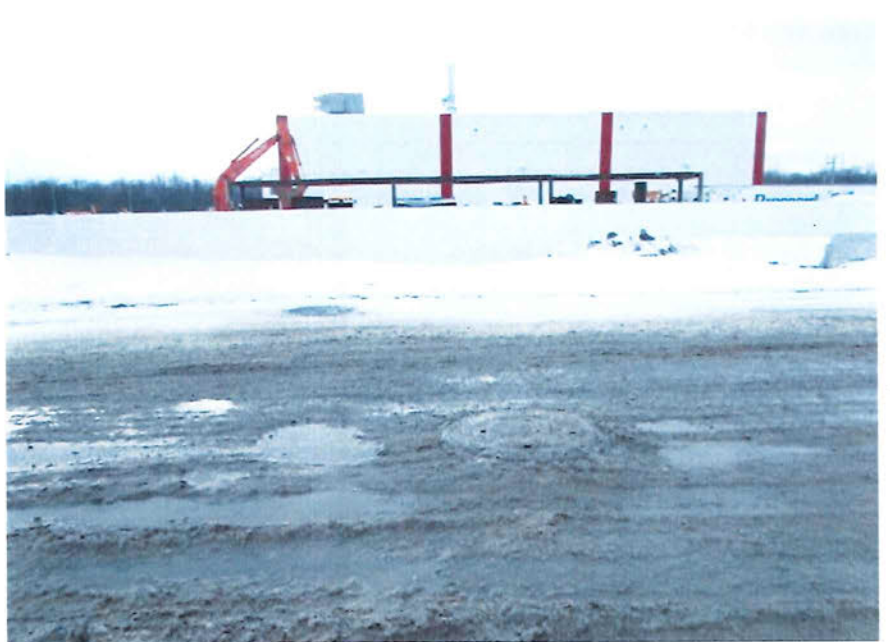
Photo no : 14

Regard sur la rue John Molson

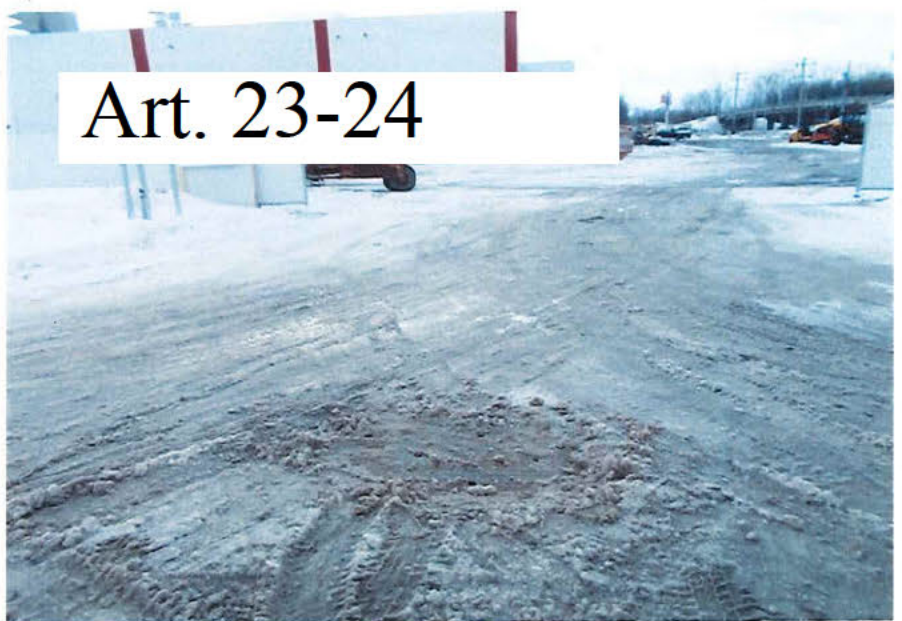
Photo no : 15

Réseau d'aqueduc et égout à l'entrée du stationnement de la machinerie.

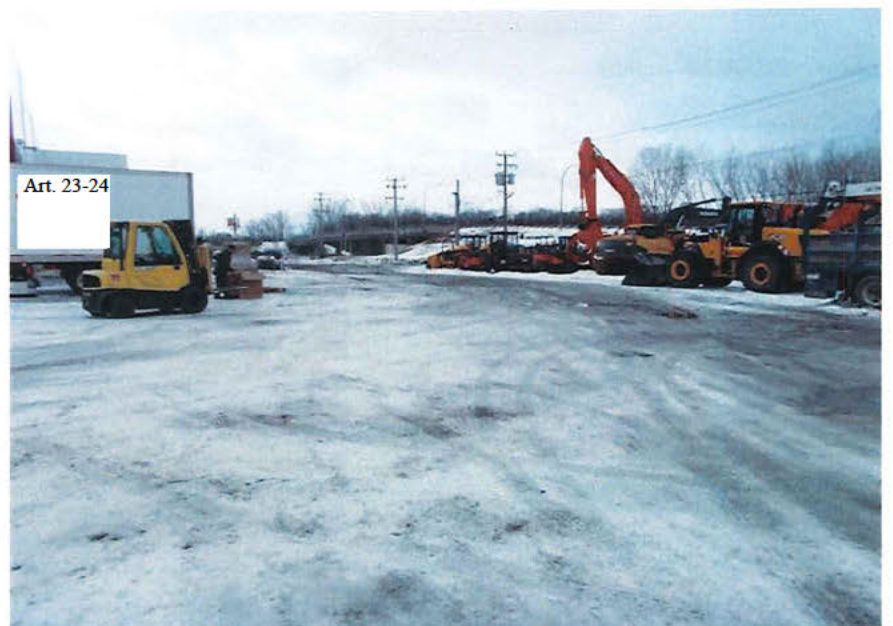
Photo no : 16

Machinerie immobilisée dans le stationnement.  
Vue vers l'ouest.

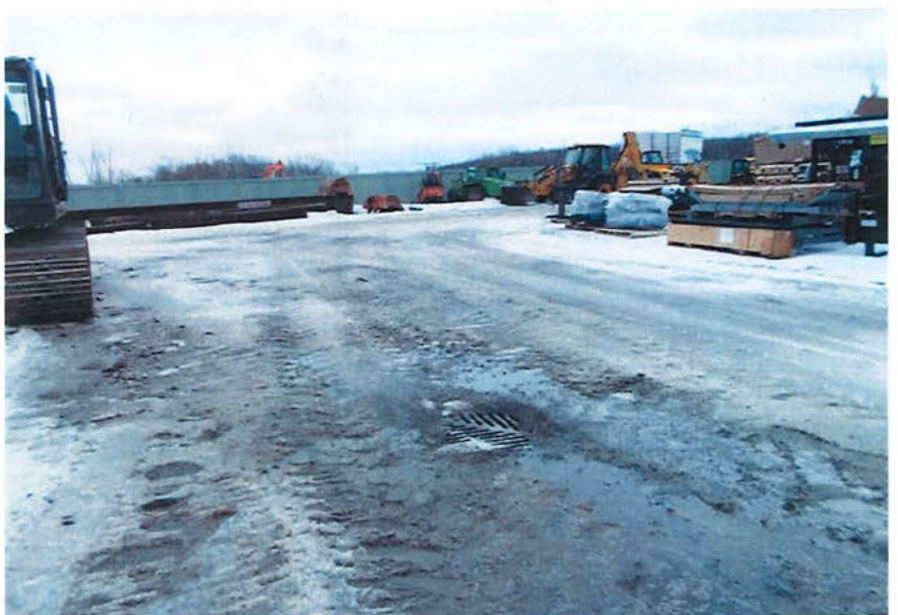
Photo no : 17

Puisard à l'intérieur du stationnement.  
Vue vers le sud.

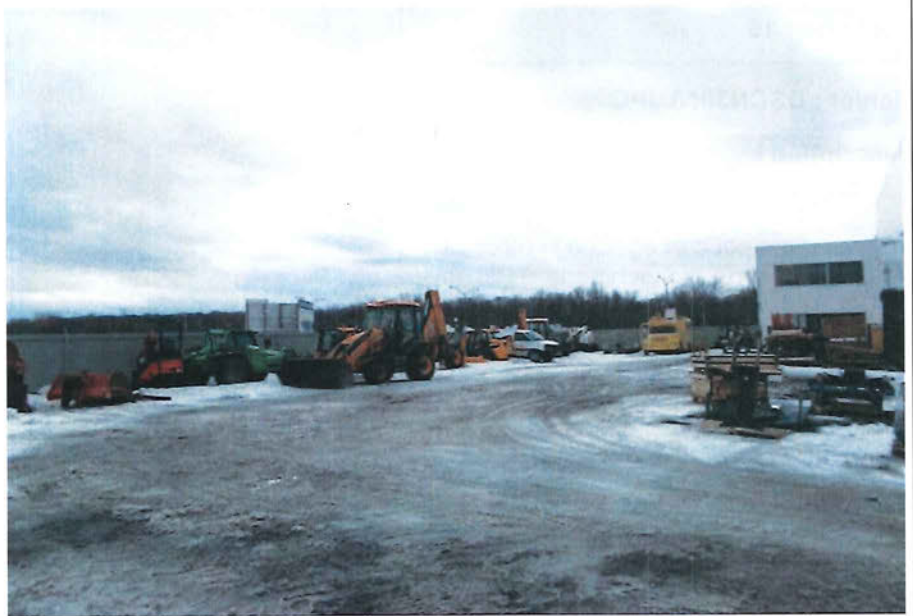
Photo no : 15

Stationnement pour la machinerie. Partie sud.

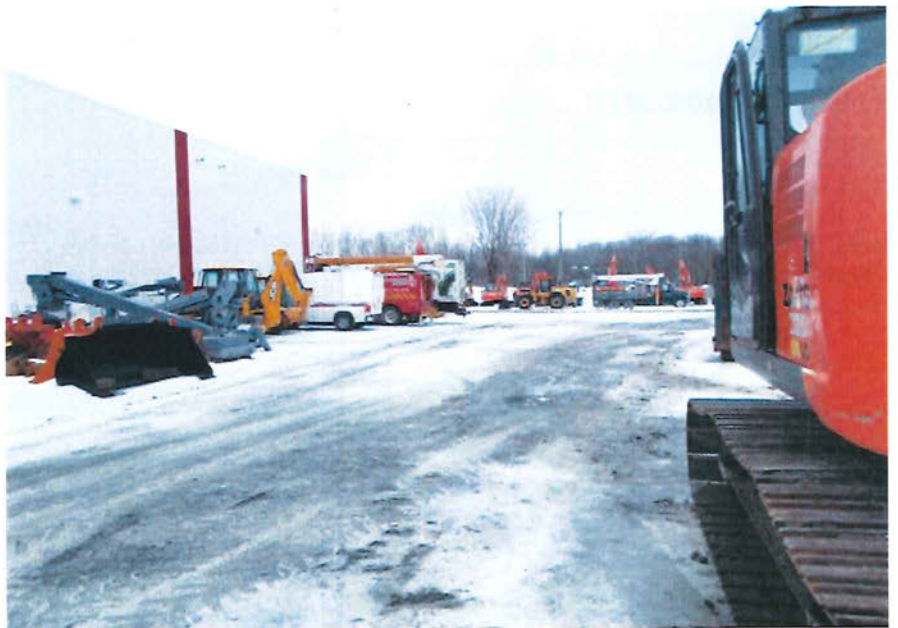
Photo no : 16

Machinerie immobilisée dans le stationnement.  
Vue vers le nord.

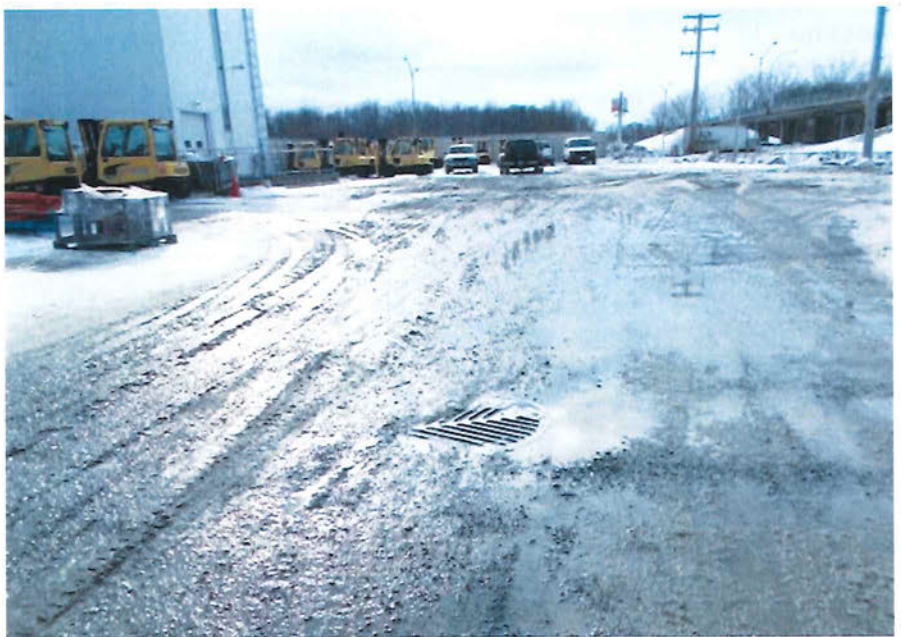
Photo no : 17

Puisard dans le stationnement.

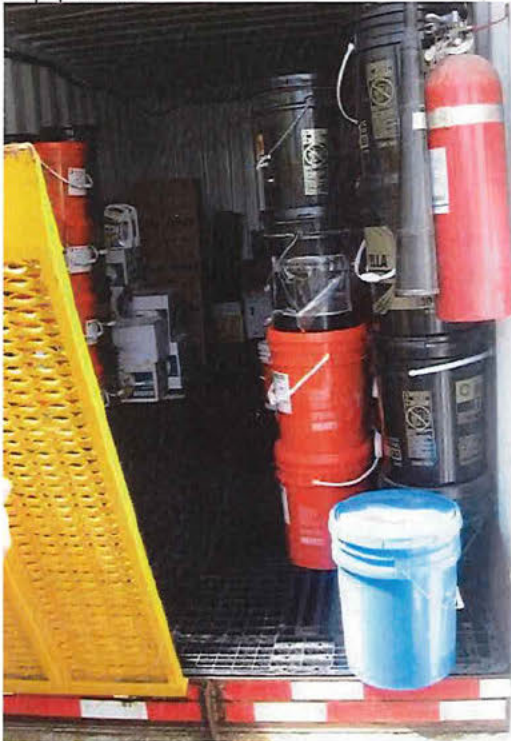
IMG\_8273 (480x640).jpg

Photo 1 : conteneur extérieur avec matières premières sur palette. Le fond du conteneur sert de bassin de rétention.

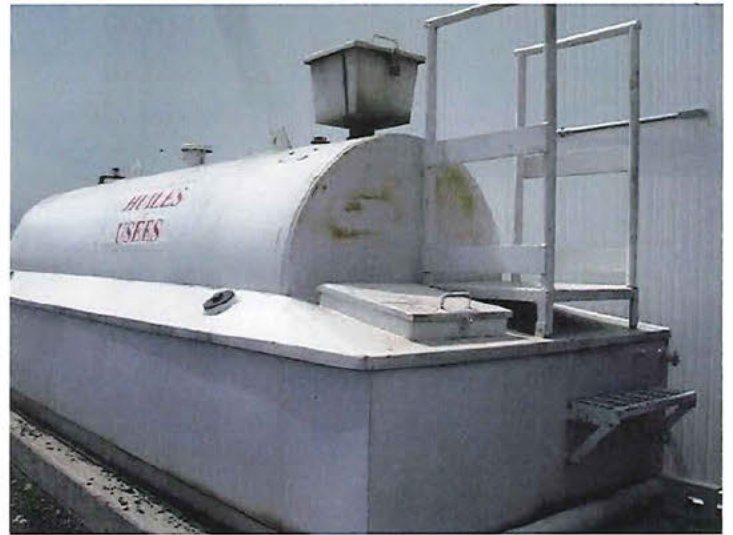
IMG\_8274 (640x480).jpg

Photo 2 : Réservoir d'huiles usées, rattaché à un égouttoir à l'intérieur du garage avec système d'avertissement si plein

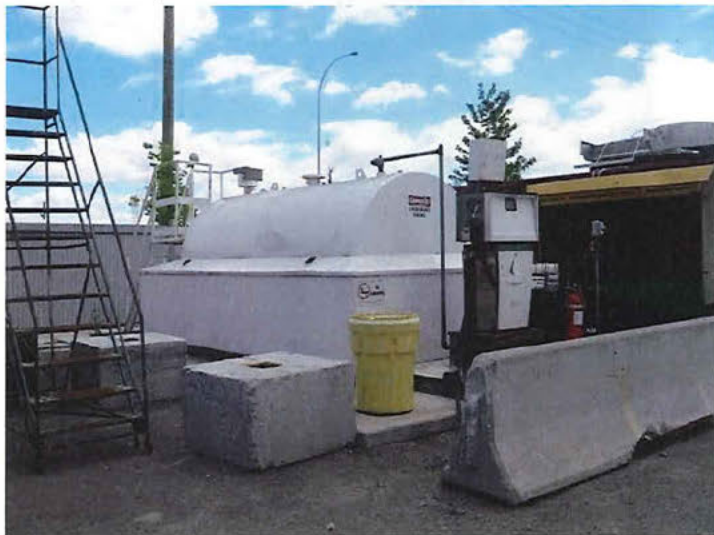
IMG\_8277 (640x480).jpg

Photo 3 : Réservoir de diesel

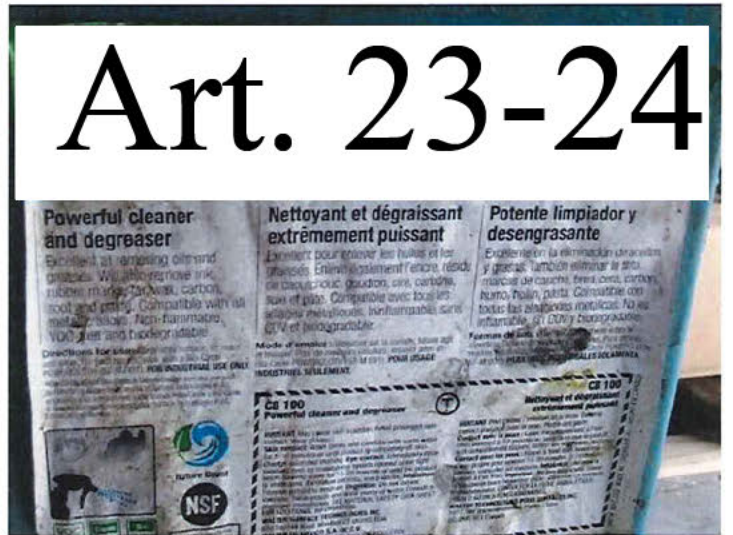
IMG\_8300 (640x480).jpg

Photo 4 : Dégraissant pour petites pièces mécaniques

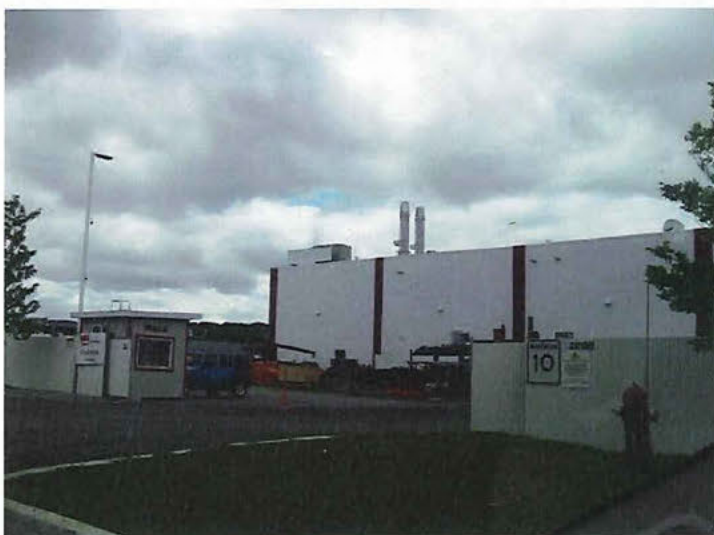
IMG\_8270 (640x480).jpg

Photo 5 : Cheminées de la salle de peinture

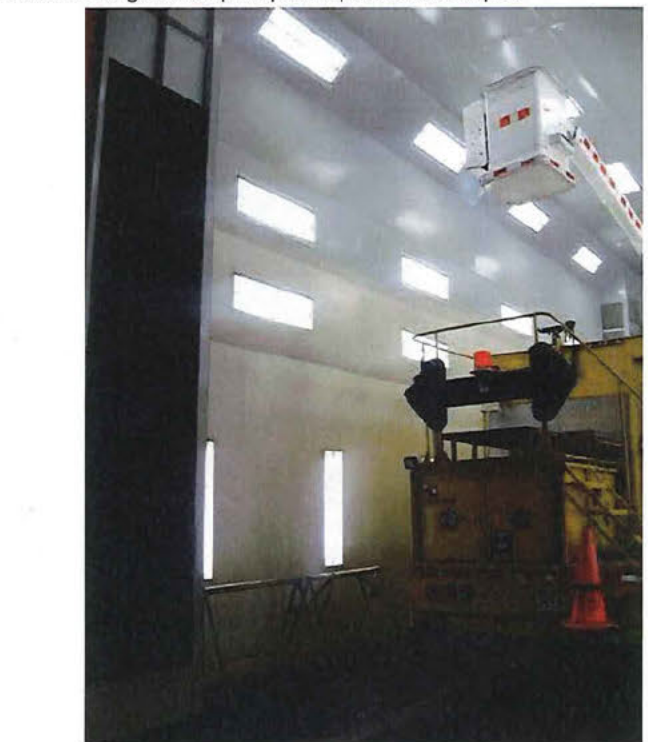
IMG\_8289 (480x640).jpg

Photo 6 : Chambre de peinture

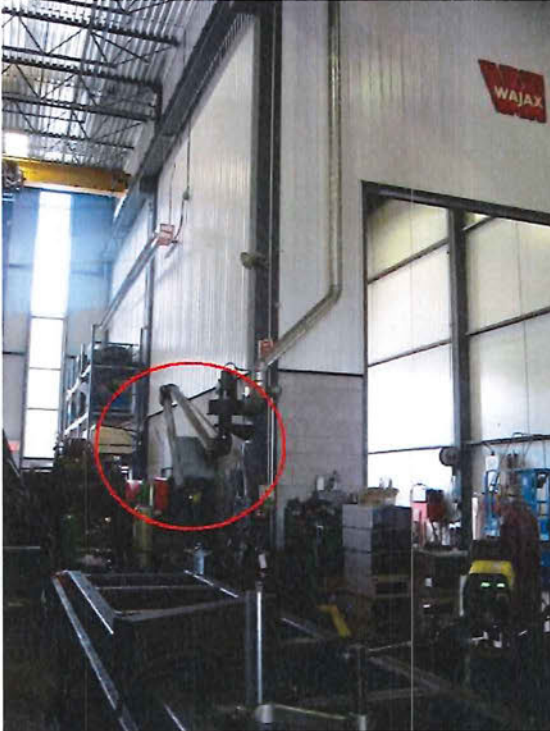
IMG\_8301 (480x640).jpg

Photo 7 : capteur localisé pour la soudure, rarement utilisé

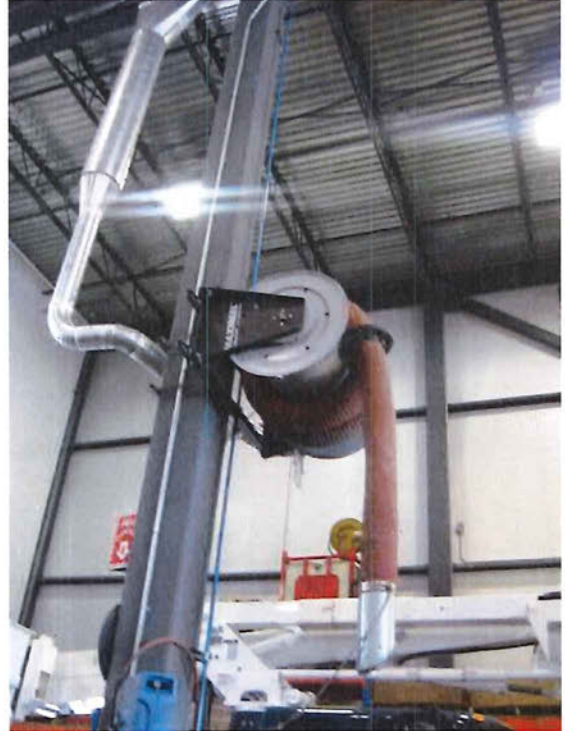
IMG\_8303 (480x640).jpg

Photo 8 : capteur pour tuyau d'échappement des camions

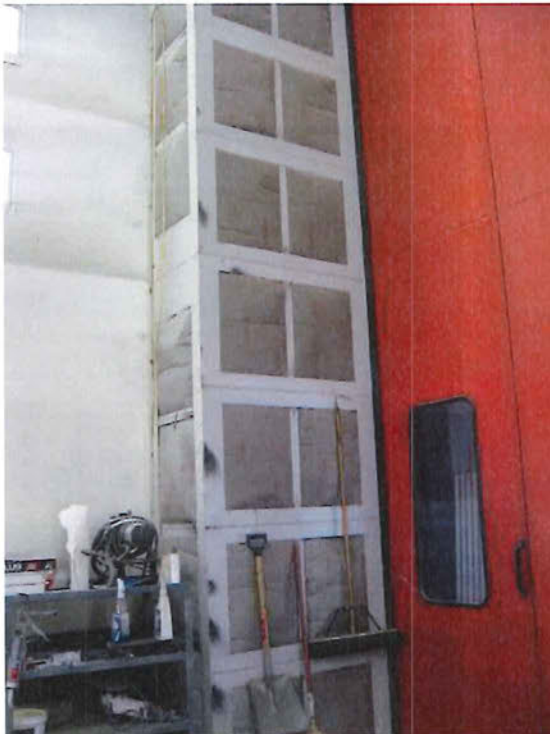
IMG\_8286 (480x640).jpg

Photo 9 : Filtres entrants pour chambre à peinture

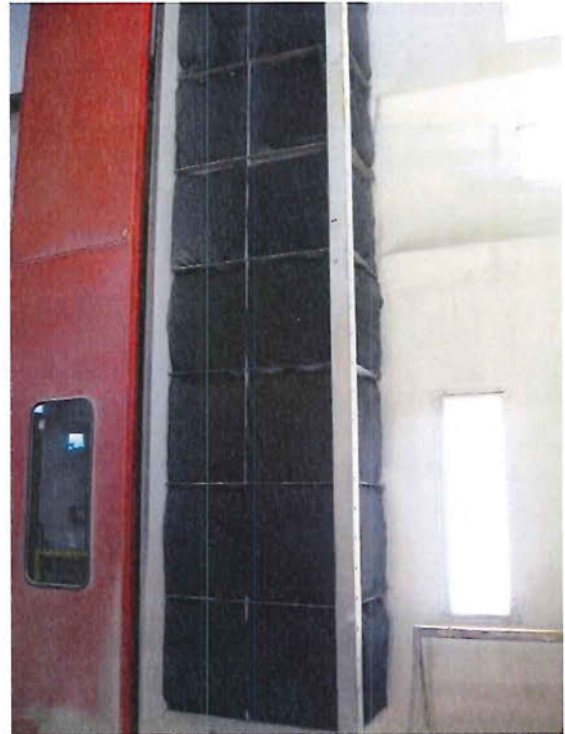
IMG\_8288 (480x640).jpg

Photo 10 : Filtres sortants, chambre à peinture (il y a 2 panneaux)

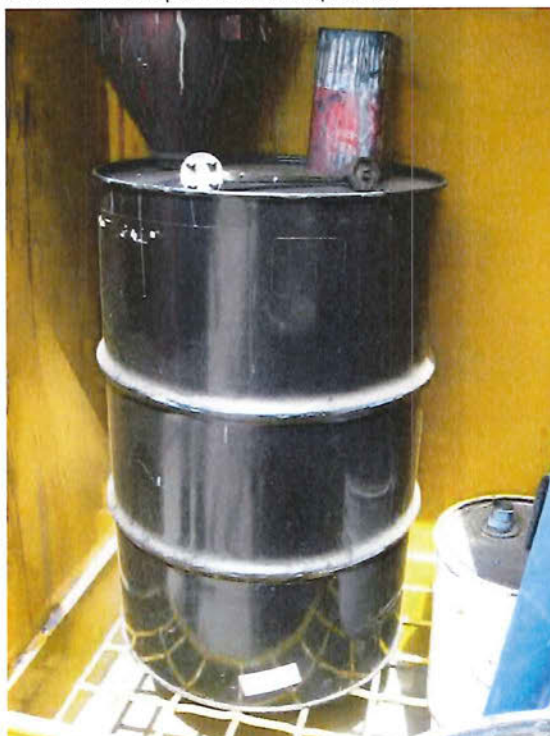
IMG\_8279 (480x640).jpg

Photo 11 : Récupération des solvants, baril de métal sur rétention

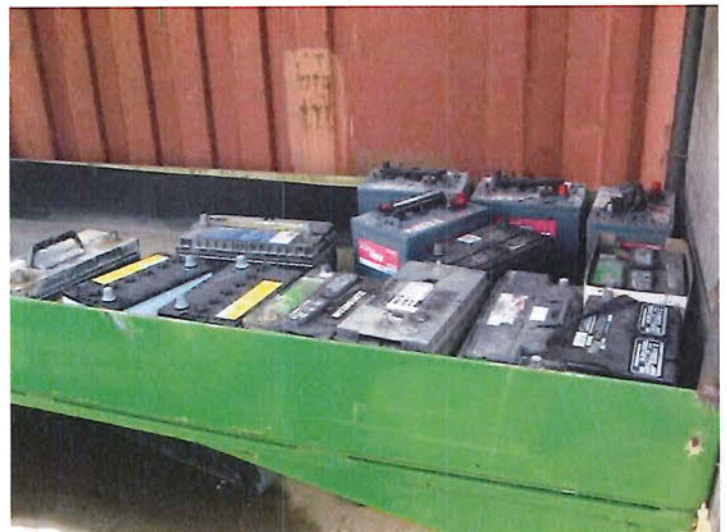
IMG\_8278 (640x480).jpg

Photo 12 : Récupération des batteries dans un abri extérieur.

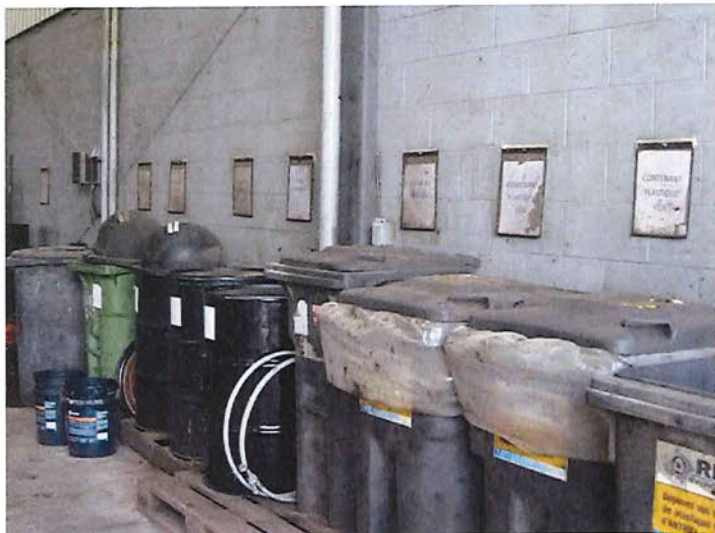
IMG\_8297 (640x480).jpg

Photo 13 : Contenants de récupérations divers, biens identifiés.
