RAPPORT D'INSPECTION

Contrôle environnemental du Québec

2 Lieu concerné par l'intervention		↓↑ - +
1	Nom du lieu : Location Jean Miller inc.	
	Nom usuel du lieu : Location Jean Miller inc.	
	N° du lieu : 90368911	Type de lieu : sablière
	Localisation du lieu : Chemin Kirkpatrick Morin-Heights (Québec) J0R 1H0	
	Coordonnées géographiques du lieu (GÉO NAD 83 degrés décimaux) : 45,844783053500;-74,290198676500

1.2 Intervention	
N° d'intervention : 301571463	Type d'intervention : Inspection
N° de gestion doc. : 7610-15-01-00587-03	N° de document : 402092493
But de l'intervention : Vérifier le bien-fondé de la plainte concernant l'aménagement d'un chemin en milieu humide

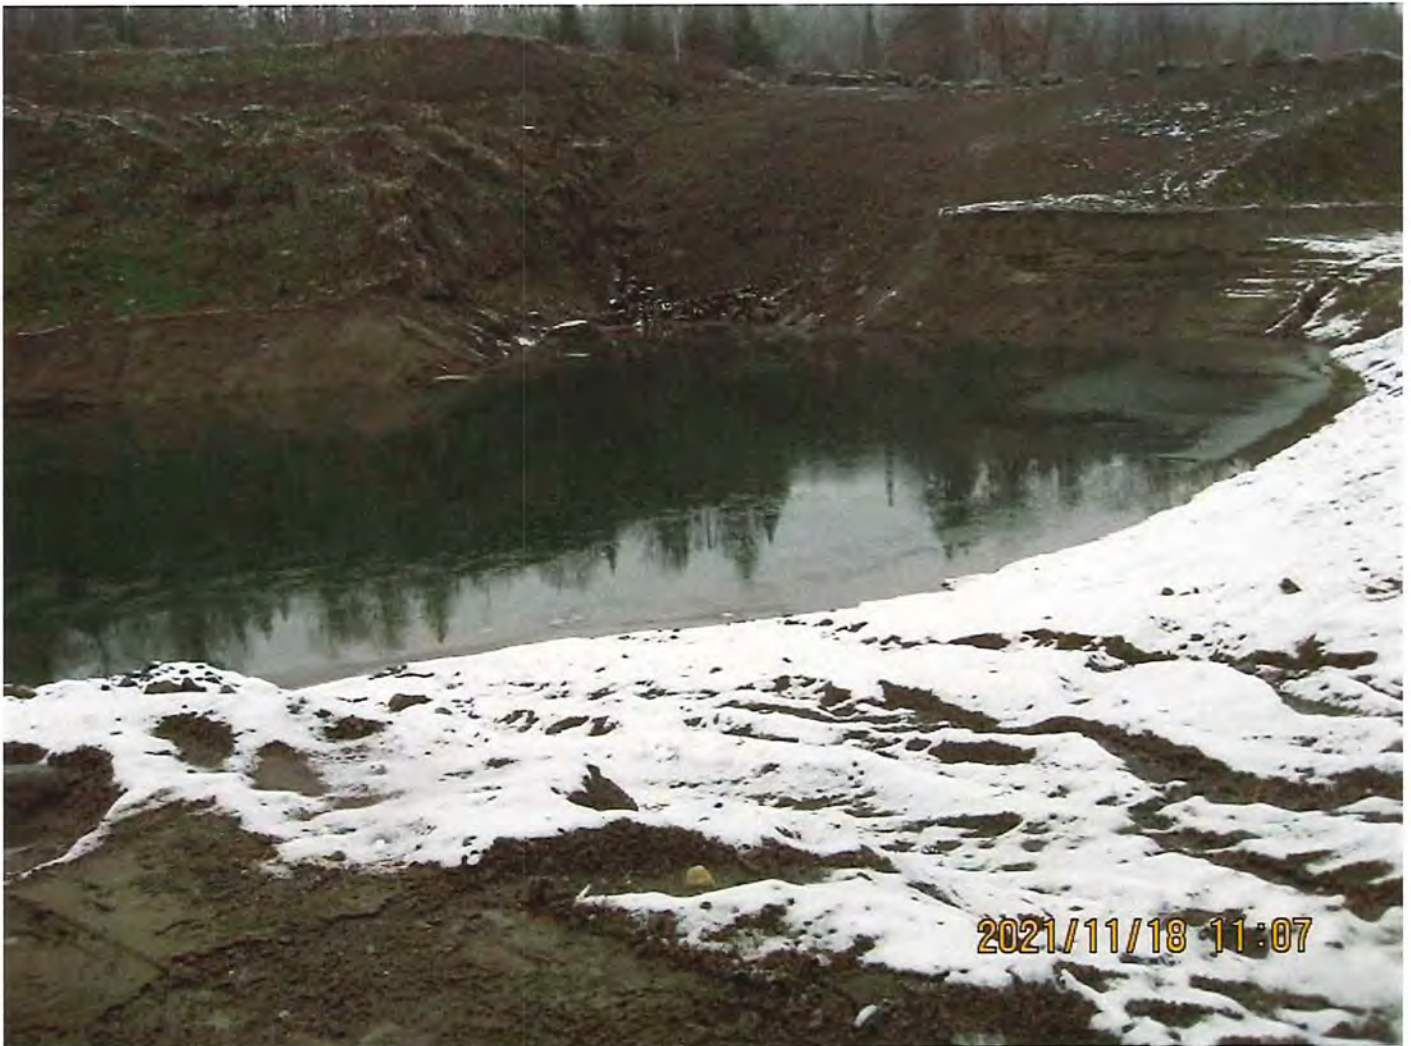
IMG_1511.JPG

Image 1. Il n'y a aucun prélèvement d'eau à cet endroit.

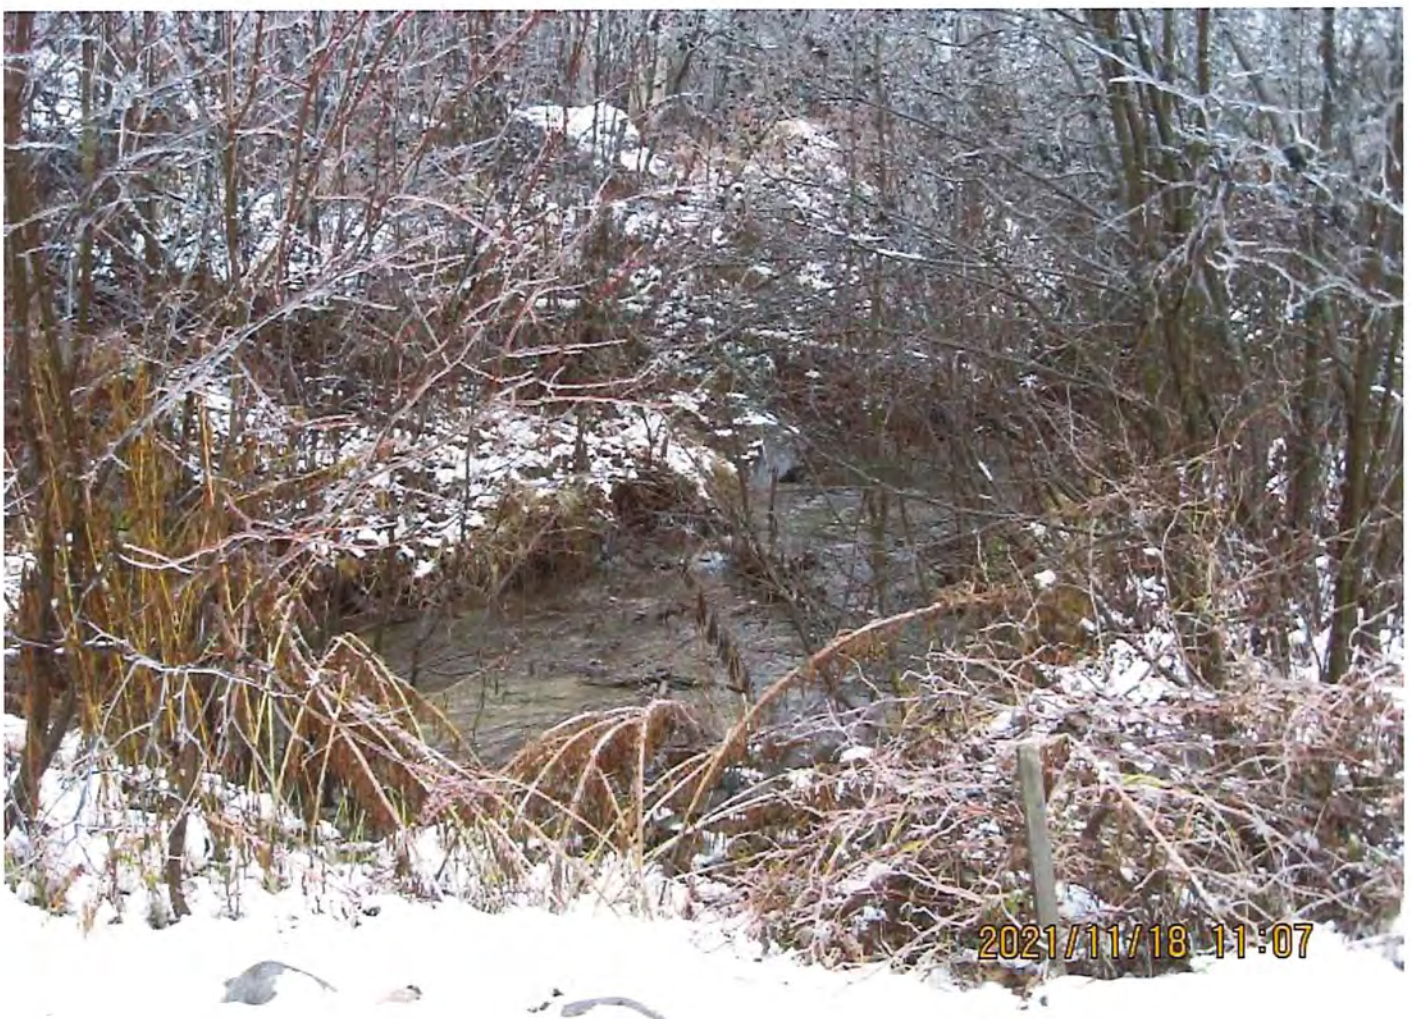
IMG_1512.JPG

Image 2. Il n'y a de rejet d'eau à cet endroit. Les matières en suspension ne sont pas visibles.

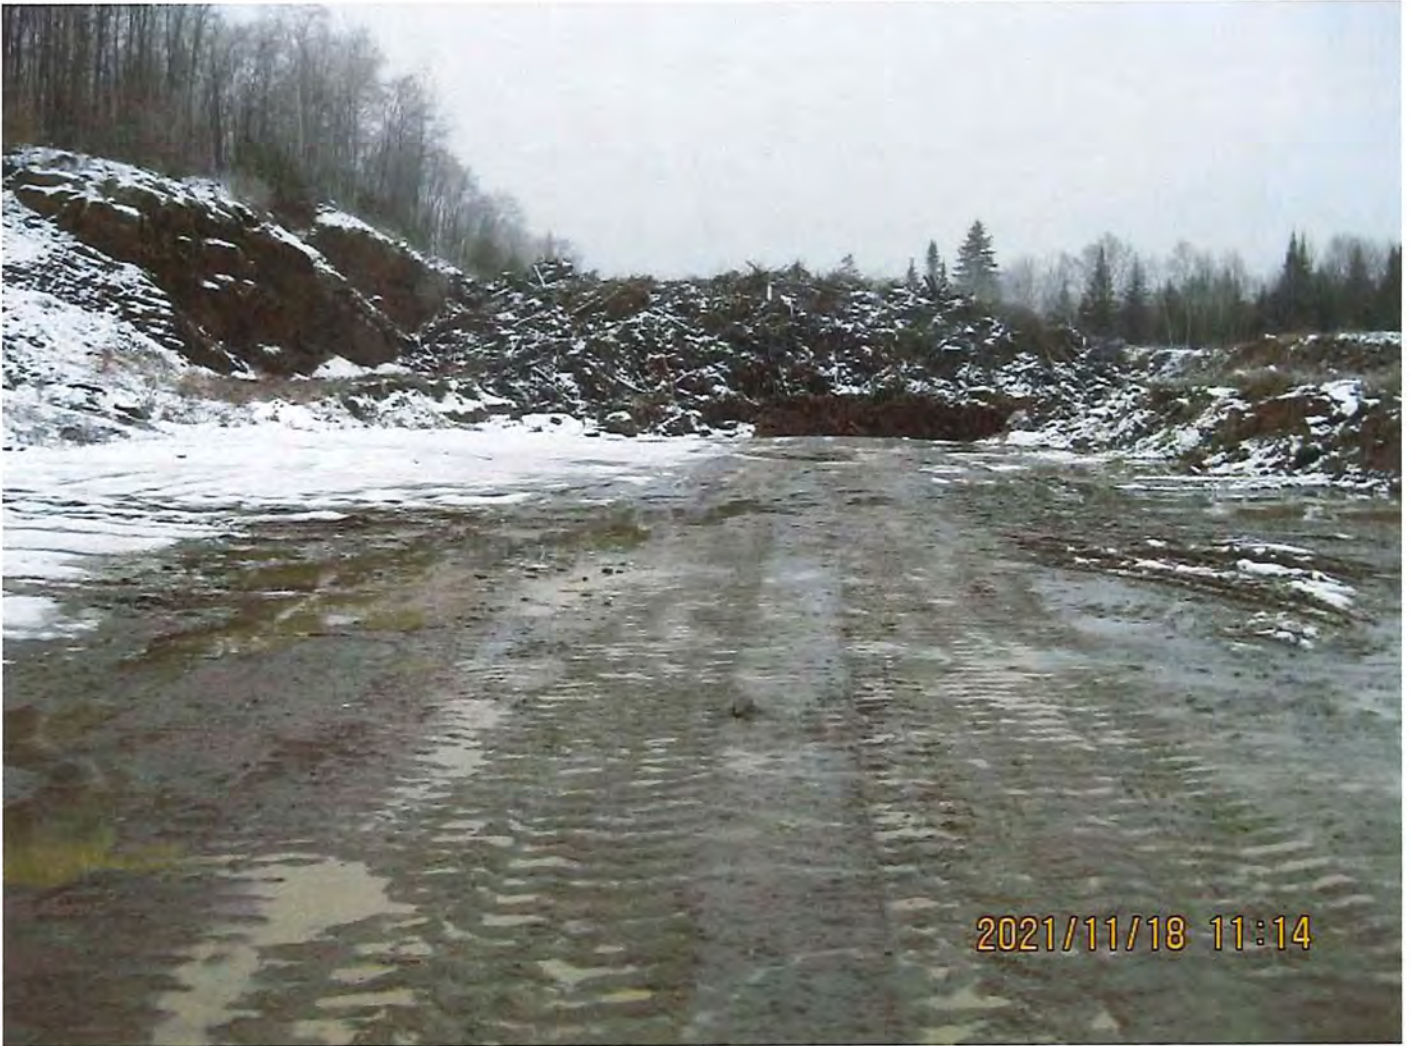
IMG_1515.JPG

13 Description de l'intervention			
<p>Discussion avec le contremaître Il m'indique qu'il vide le lac pour pouvoir extraire le sable. Il m'explique qu'habituellement il pompe les eaux vers la fin du mois de mai ou au début juin. Il me précise que depuis 2021, lors du pompage des eaux, il n'y a aucune machinerie qui travaille à proximité. Selon lui, cela diminue grandement les émissions de particules dans le cours d'eau.</p> <p>Concernant la présence de matières résiduelles, il m'explique que cet été, il a vendu la totalité de l'asphalte concassé.</p> <p>Concernant les souches, il m'indique qu'il utilise ce matériel pour remplir le trou dans le but de restaurer ce secteur. Il affirme qu'il effectue cette activité depuis environ 2 ans.</p> <p>Concernant le dynamitage, il me confirme qu'il n'y a pas eu de dynamitage cette année. Par contre, il m'indique qu'au début mai, il a utilisé un équipement bruyant, soit le marteau piqueur.</p> <p>Observations lors de l'inspection Je n'ai pas constaté d'extraction de sable ni de chargement de camion. Les équipements (concasseur, tamiseur) ne fonctionnaient pas. Il n'y avait pas de pompage des eaux. Donc, je n'ai pas constaté l'entraînement de particules dans le cours d'eau. Sur le site, je n'ai pas constaté de matières résiduelles. Il n'y avait pas d'entreposage d'asphalte ni de béton. Je n'ai pas constaté de dynamitage ni de trous de forage. Il y a entreposage de grosses pierres. Selon l'exploitant, ces pierres proviennent de l'extérieur. J'ai constaté un remblai constitué de souches. Le volume est plus de 60 m³.</p>

Image 4. Vue du remblai de souches.

- Fermer ces interventions;
- Envoyer une lettre concernant la gestion des souches à l'intérieur de la sablière étant donné que l'interprétation de la réglementation est maintenant applicable.

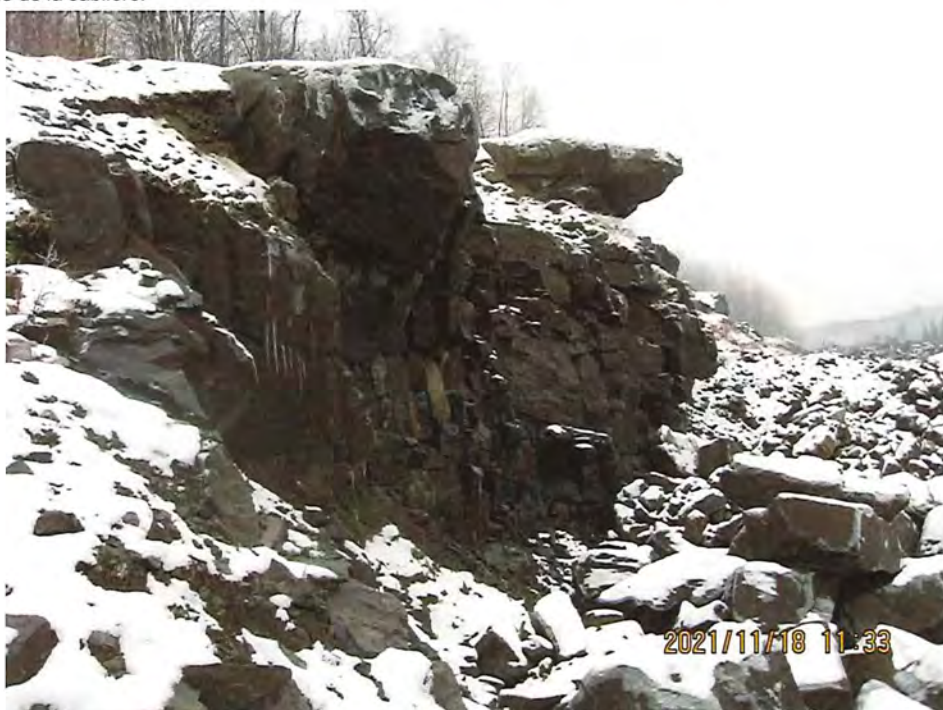
IMG_1524.JPG

Image 7. Accumulation de roches.

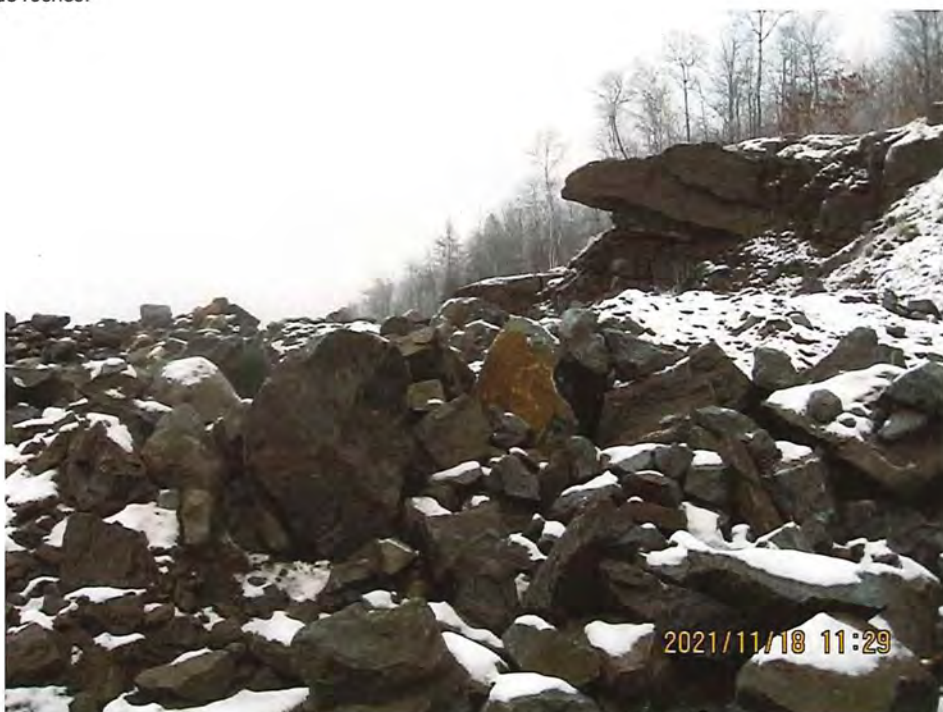
IMG_1522.JPG

Image 8. Accumulation de roches.

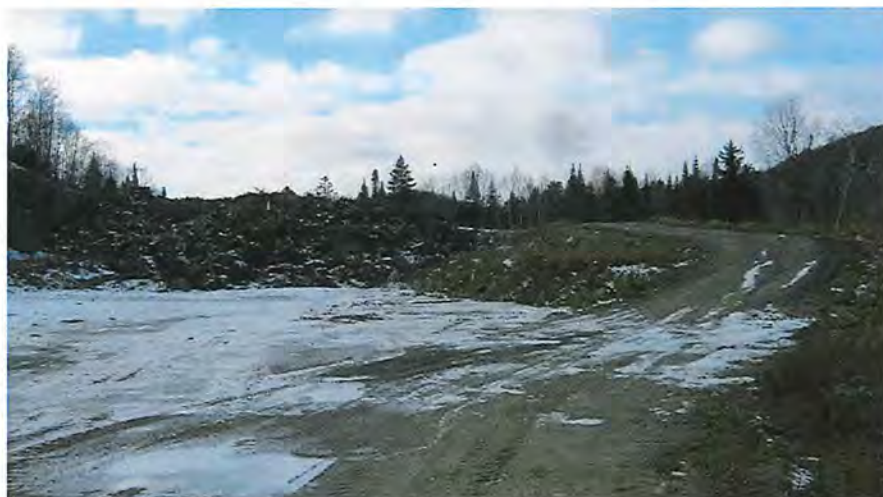
IMG_0678.JPG

Photo 2. Chemin composé de pierre de différentes dimensions et d'asphalte recyclée. Amas de branches, de souches, d'autres résidus végétaux et de roches (GPS 235, vue vers le sud-ouest)

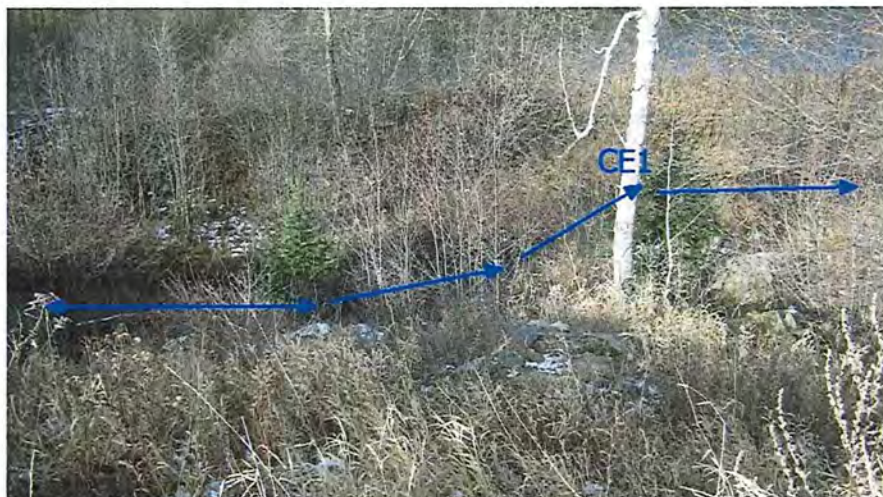
IMG_0680.JPG

Je constate la présence d'un cours d'eau (CE1) situé en bas d'une pente abrupte à l'ouest du chemin. À l'aide de mon télémètre, je calcule qu'à son plus près, le chemin se situe à 17,5 mètres du niveau de l'eau actuelle du CE1 situé en bas de pente. (GPS 236, photo 3). Je ne peux pas accéder au CE1 à cause de la pente trop abrupte.

Photo 3. Cours d'eau (CE1) en bas de pente à l'ouest du chemin. À son plus près, le chemin se situe à 17,5 mètres du niveau de l'eau actuelle du CE1 (GPS 236, vue vers le nord-ouest)

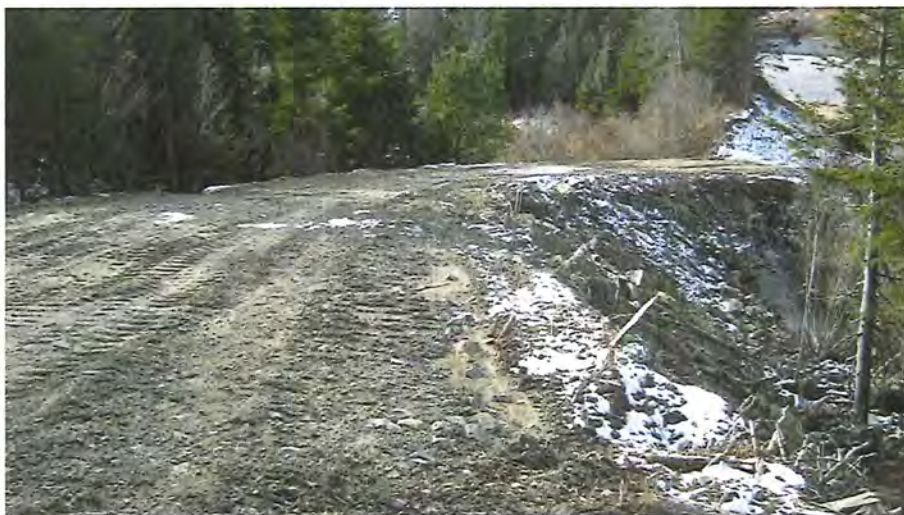
IMG_0682.JPG

Photo 4. À partir du point GPS 237, le chemin est composé de roches, de souches, de troncs d'arbres et de branches d'arbres. Il présente maintenant une emprise totale de 30 mètres (GPS 237, vue vers le sud-ouest)

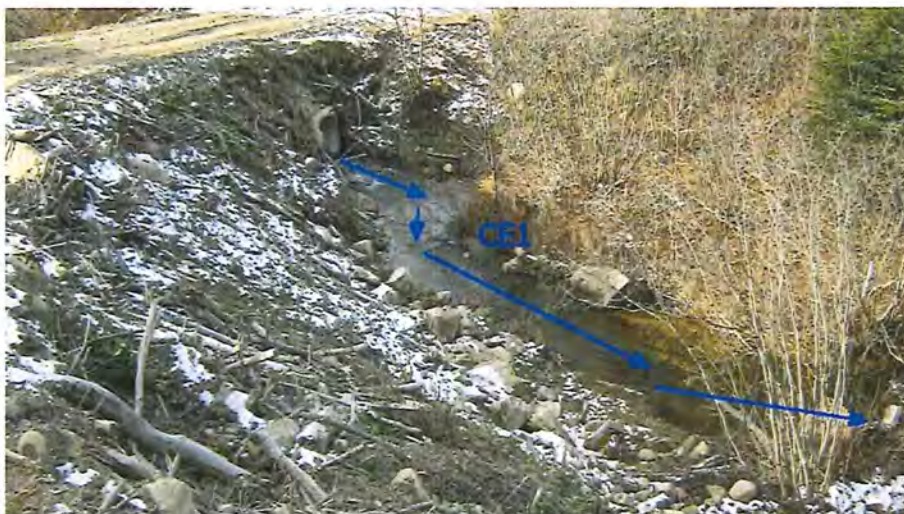
IMG_0683.JPG

Photo 5. Le matériel utilisé pour la construction du chemin s'éboule dans la rive est et dans le littoral du CE1 (GPS 238, vue vers le sud-ouest)

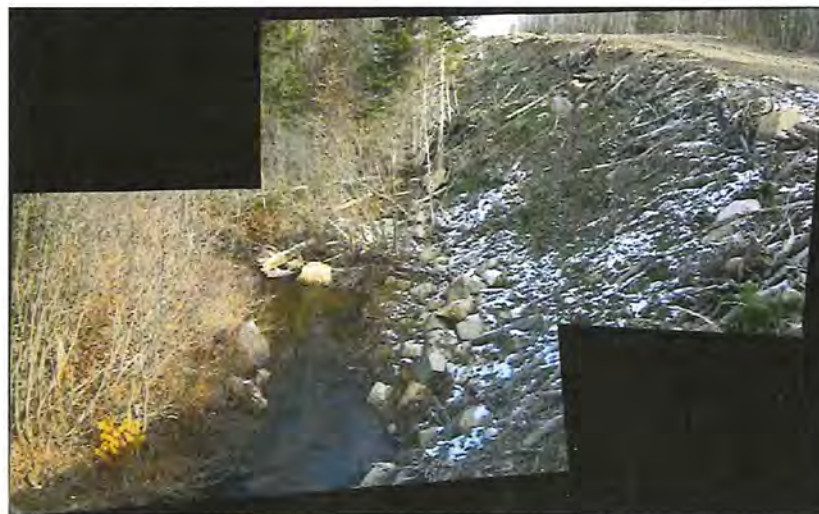
IMG_0685 Panorama.jpg

Photo 6. Le matériel utilisé pour la construction du chemin s'éboule dans la rive est et dans le littoral du CE1 (GPS 239, vue vers le nord-est)

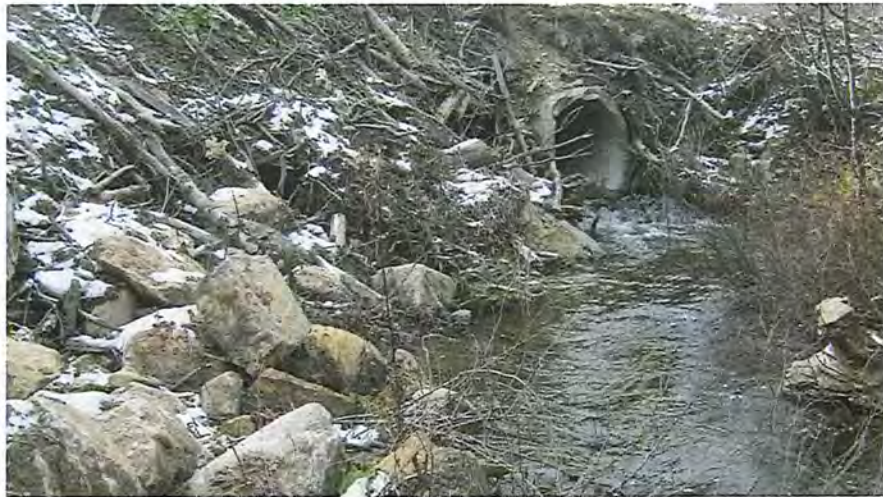
IMG_0692.JPG

Les roches, les souches, les troncs d'arbres et les branches d'arbres émises dans le littoral sont peu susceptibles de devenir une source de matières en suspension (MES) dans l'eau. En effets, les roches présentent une grosse dimension et les végétaux ne pourraient être responsables d'un relargage de sédiments. Je n'ai pas constaté que la présence de ces débris cause une nuisance au libre écoulement des eaux. Toutefois, sur le plan environnemental, le maintien et la conservation de la couverture végétale à l'intérieur d'une bande riveraine de 10 ou 15 m de largeur revêtent une grande importance, en raison des rôles multiples joués par la végétation riveraine.

Photo 7. Roches, souches, troncs d'arbres et branches d'arbres directement dans l'eau du CE1, soit sous la LHE et dans la bande de 15 mètres (entre le point GPS 238 et 239, vue vers le sud-ouest)

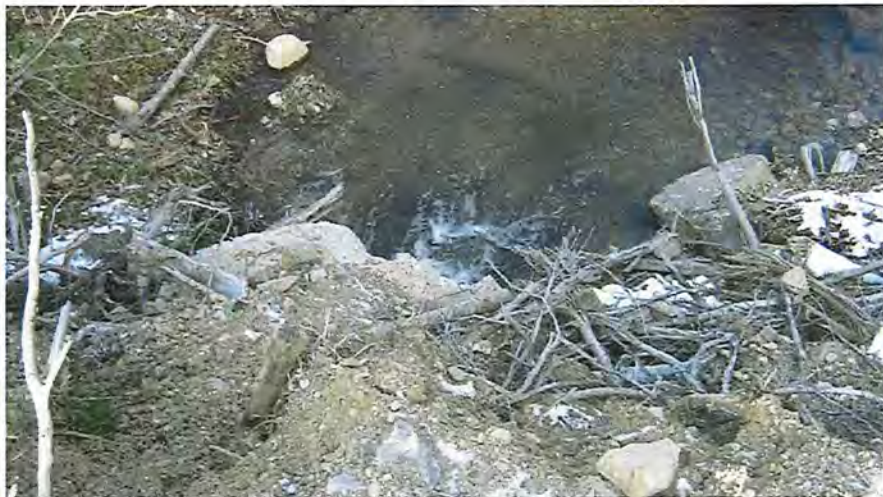
IMG_0684.JPG

Photo 8. Le chemin traverse le CE1 qui s'écoule dans un ponceau de ciment - vue vers l'aval du CE. Le matériel qui constitue le chemin s'éboule dans le littoral du CE1 (GPS 239, vue vers le nord)

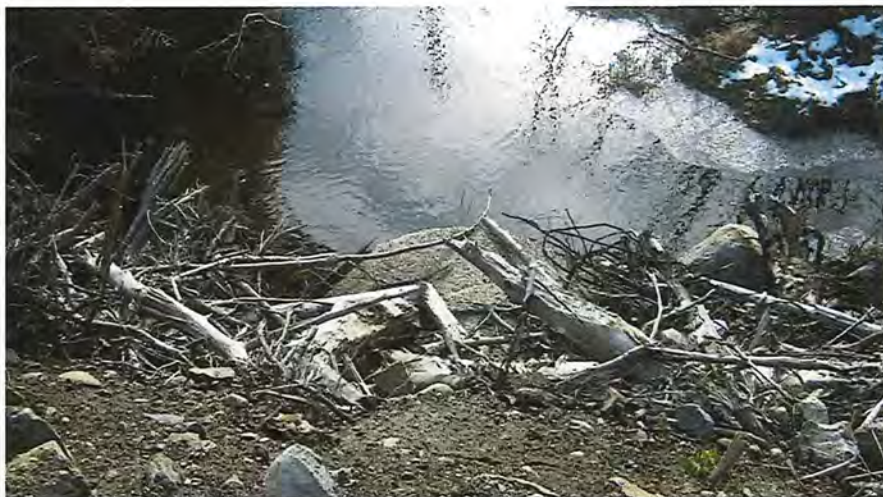
IMG_0687.JPG

Photo 9. Le chemin traverse le CE1 qui s'écoule dans un ponceau de ciment - vue vers l'amont du CE. le matériel qui constitue le chemin s'éboule dans le littoral du CE1 (GPS 239, vue vers le sud)

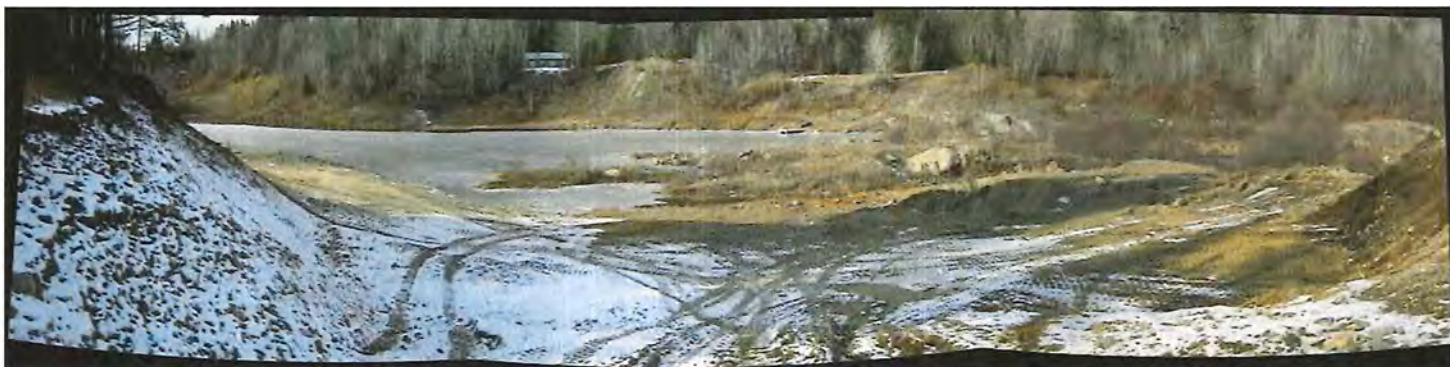
IMG_0689 Panorama.jpg

Photo 11. Immédiatement après avoir traversé le CE1, le chemin s'élargit et se divise en deux. Grande étendue d'eau (deux directions opposées, GPS 241, vue vers l'ouest)

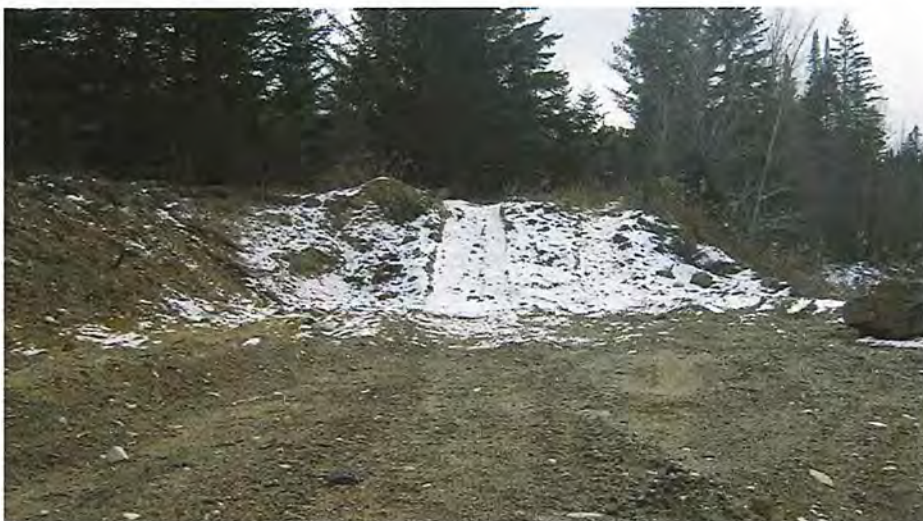
IMG_0696.JPG

Photo 15. Traces de machinerie au sol (GPS 242, vue vers le sud)

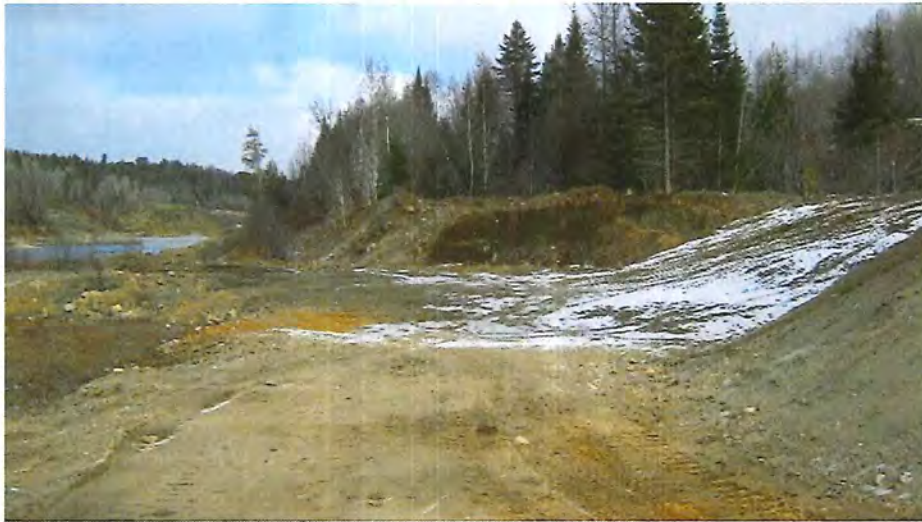
IMG_0698.JPG

Photo 16. Parois/talus boisé en partie excavé par de la machinerie (GPS 243, vue vers le nord-est)

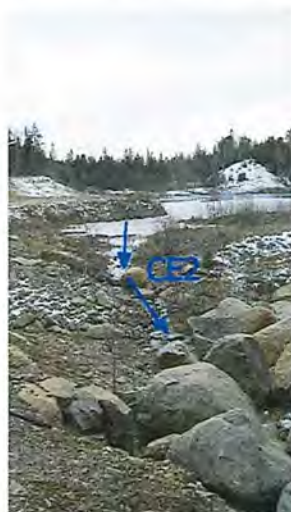
IMG_0699.JPG

Photo 19. Des roches sont déposées directement dans le littoral de celui-ci, soit directement dans l'eau sur une distance de 12 mètres linéaires du point GPS 244 vers le sud (GPS 244, vue vers le sud)

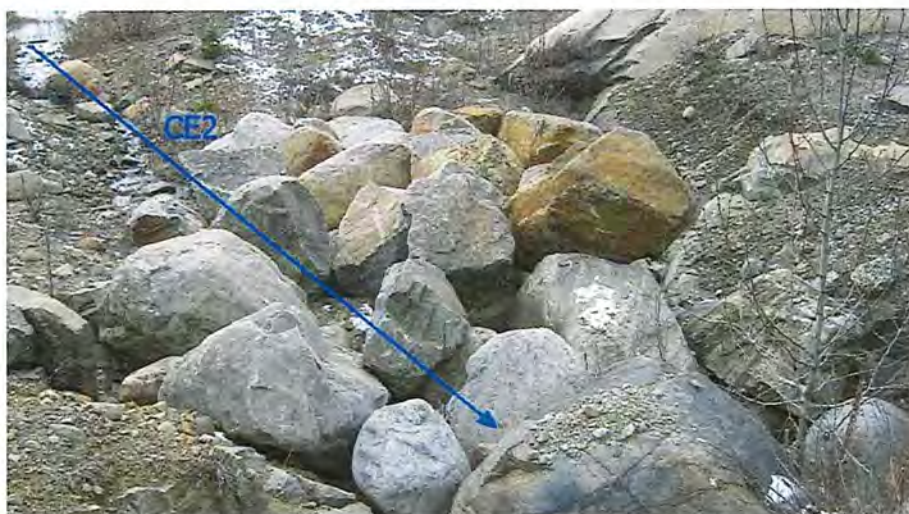
IMG_0700.JPG

Photo 20. Une portion des roches recouvrent entièrement le littoral, d'un talus à l'autre (GPS 244, vue vers le sud)
