**RAPPORT D'INSPECTION**

N/RÉFÉRENCE: P-7610-13-01-01318-03

. LIEU INSPECTÉ: **9156 1811 Québec Inc.**  
**Les Batteries Couture et Fils Inc.**  
**990, Montée Champagne**  
**Laval, P. Qué. H7X 3V4**

. BUT : Vérifier la conformité de l'entreprise.

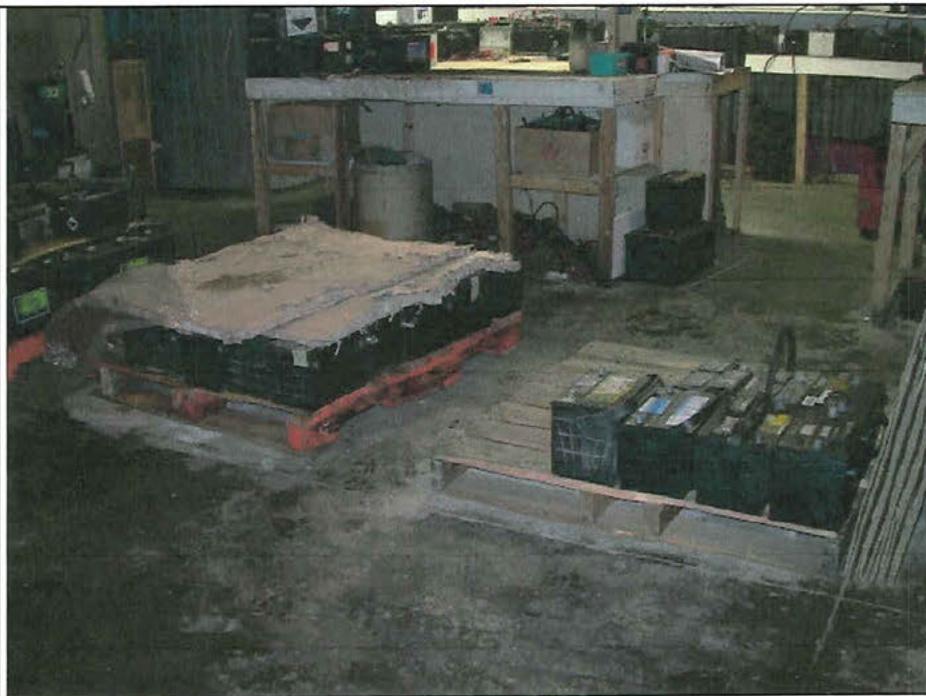
**Photo :** 1

**Note :** Batteries usées qui seront enroulées avec du papier adhésif avant d'être transportées chez Art. 23-24

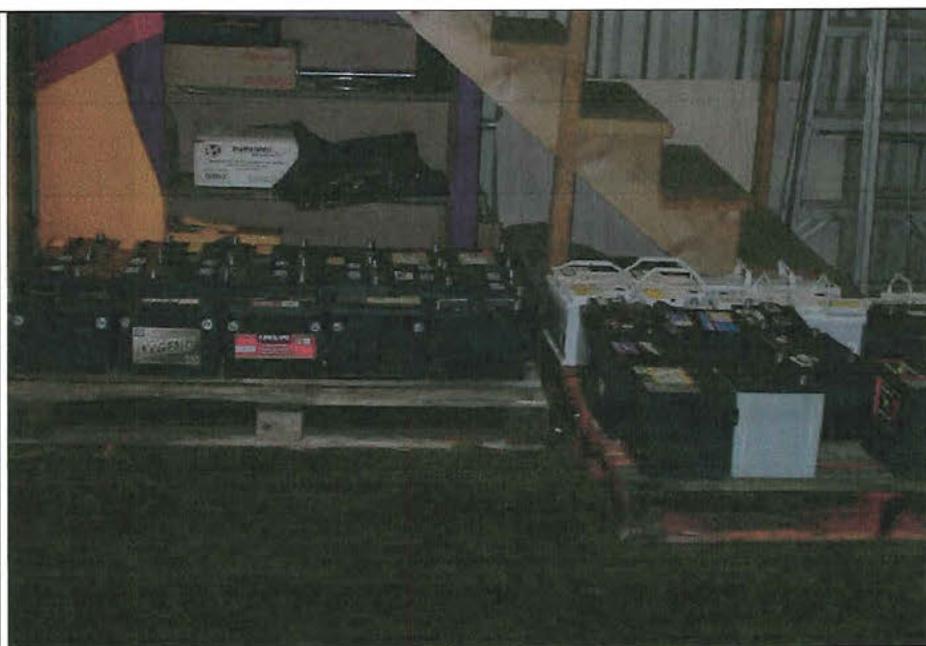
**Photo :** 2

**Note :** Batteries reconditionnées qui seront revendues.

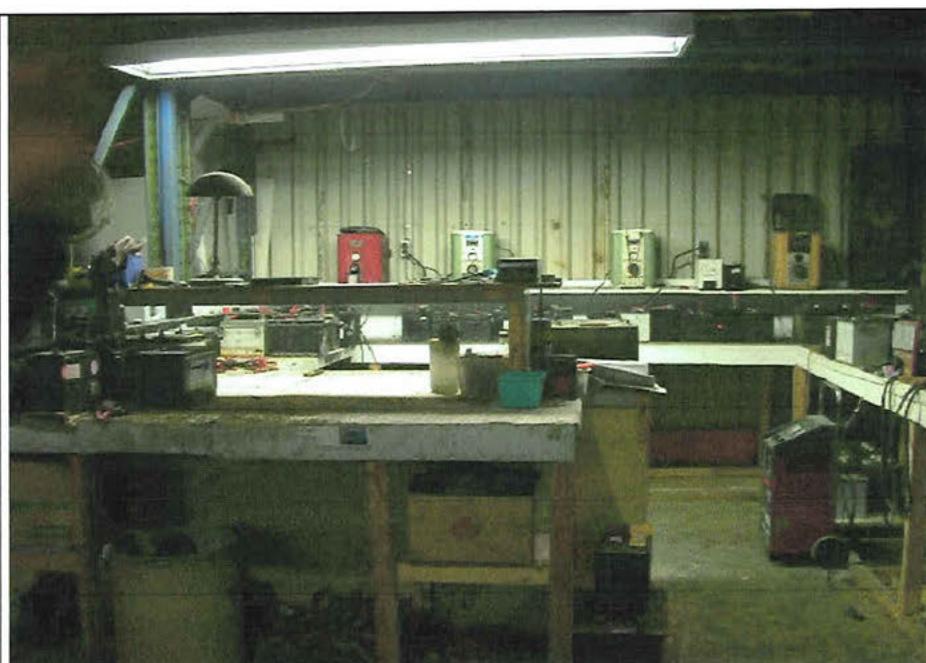
**Photo :** 3

**Note :** Aire de vérification et de reconditionnement des batteries réutilisables.

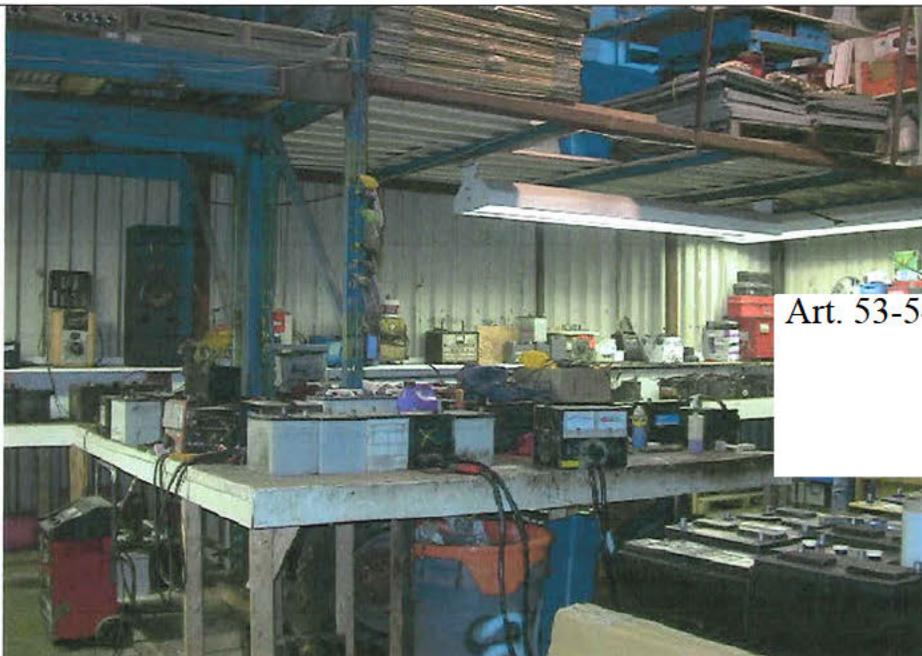
**Photo :** 4

**Note :** Aire de nettoyage des batteries qui ont été reconditionnées.

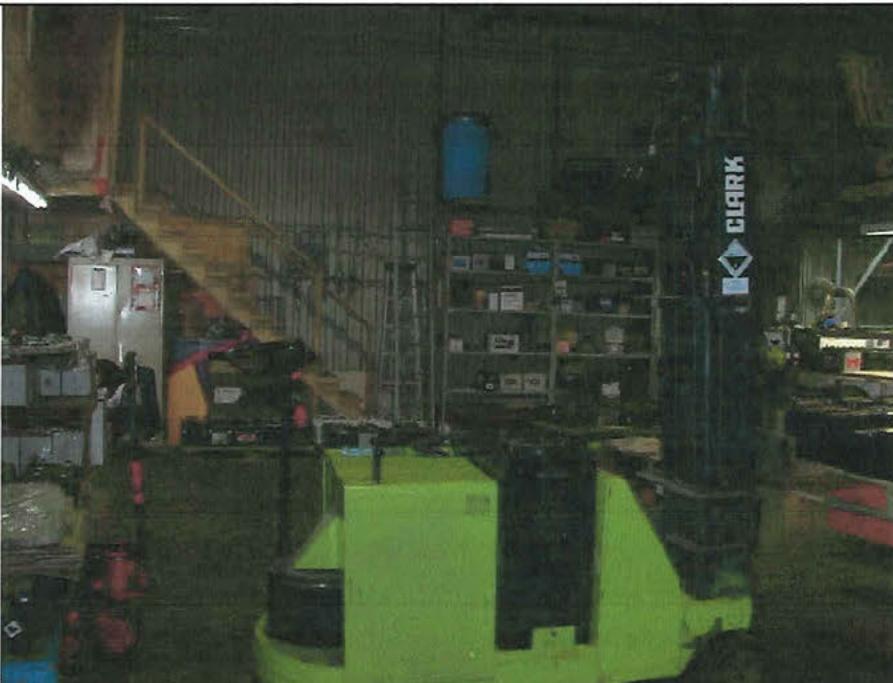
**Photo :** 5

**Note :** Petit chariot élévateur pour la manutention des batteries.

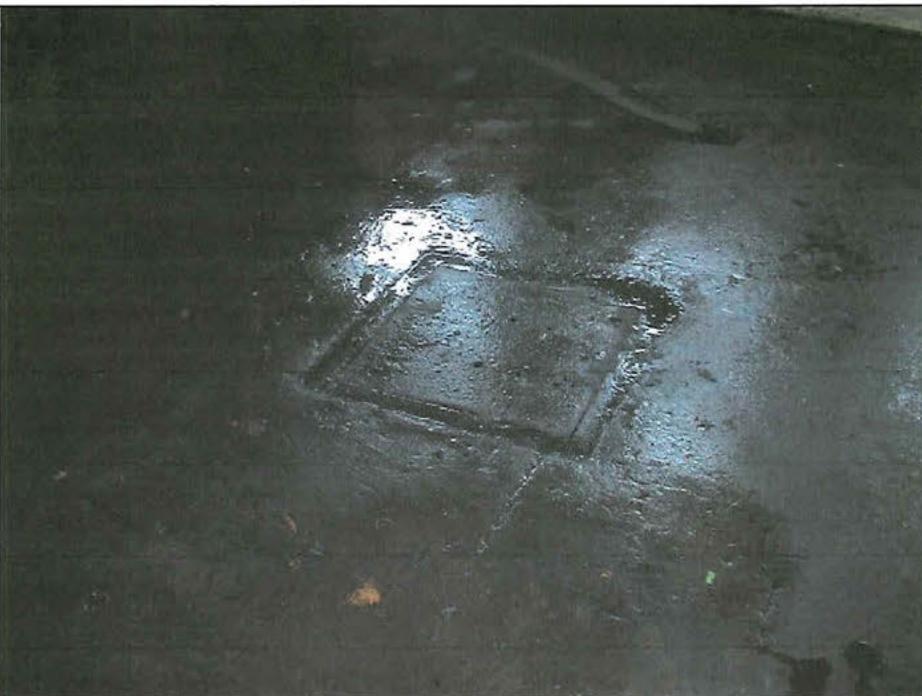
**Photo :** 6

L'entreprise existe depuis un an et compte trois employés. Les activités de l'entreprise ont lieu dans un garage loué. Le plancher est muni d'un drain relié à une fosse septique. Le propriétaire du garage est M. Denis Roger, ses coordonnées sont : **Art. 53-54**

**Note :** Drain dans l'atelier de traitement des batteries. Il est situé en avant du chariot de la photo 5.

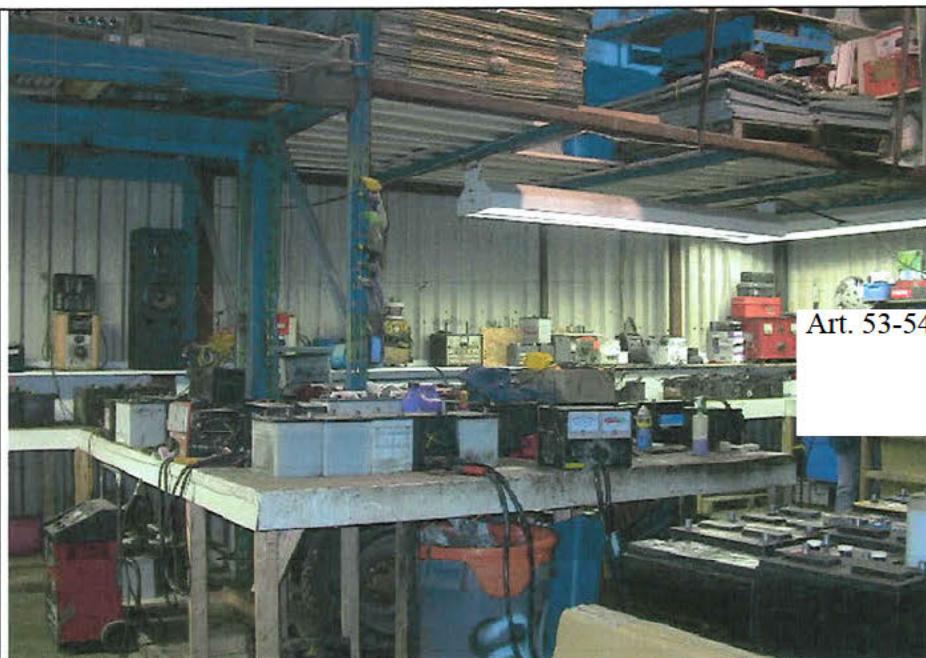
**Photo** : 4

**Note** : Aire de nettoyage des batteries qui ont été reconditionnées.

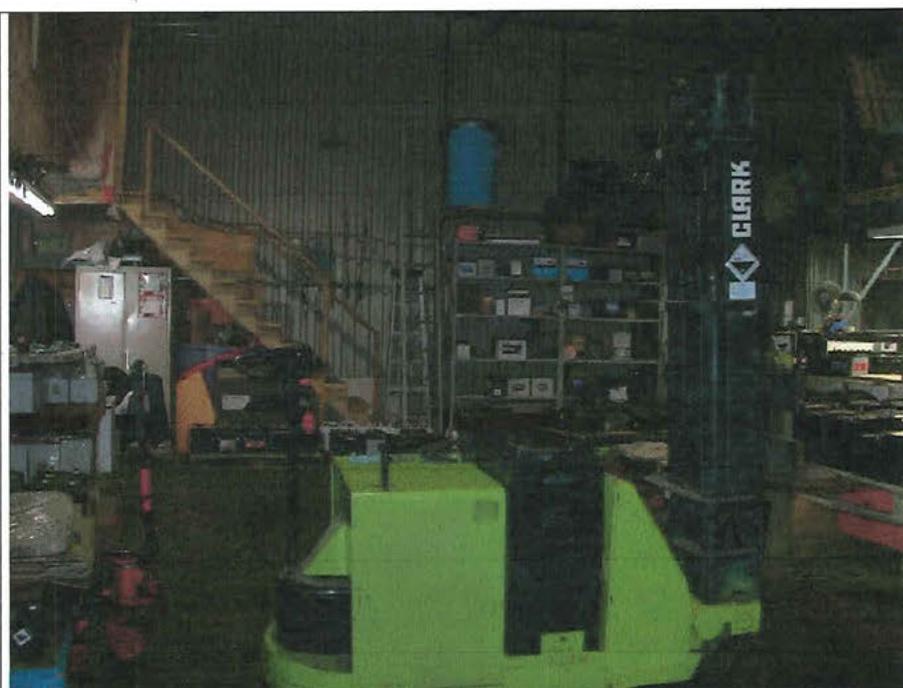
**Photo** : 5

**Note** : Petit chariot élévateur pour la manutention des batteries.

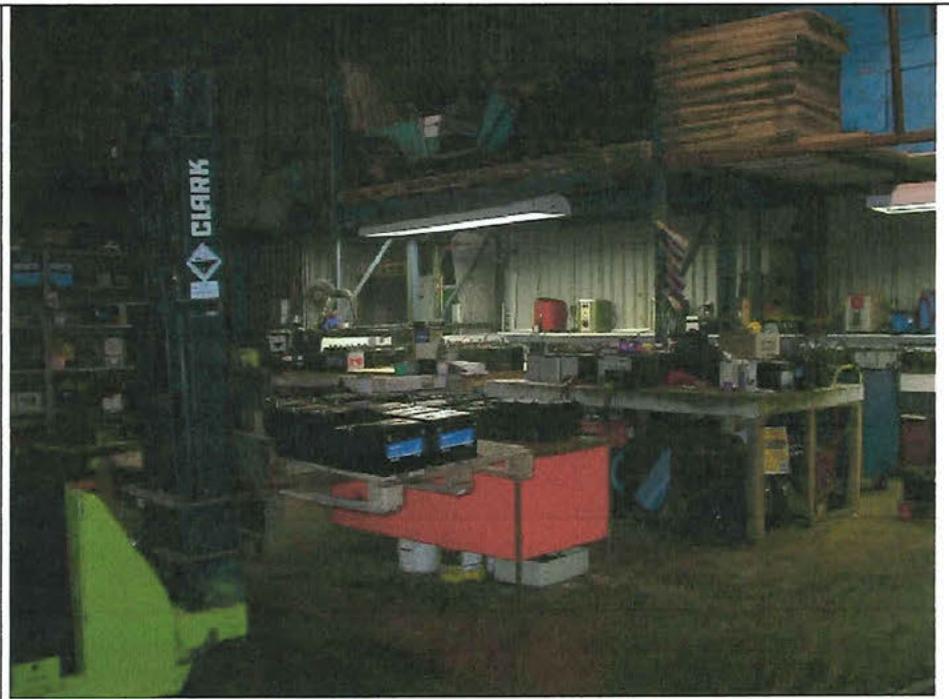
**Photo :** 7

**Note :** Vue d'une partie de l'ensemble de l'atelier de production.

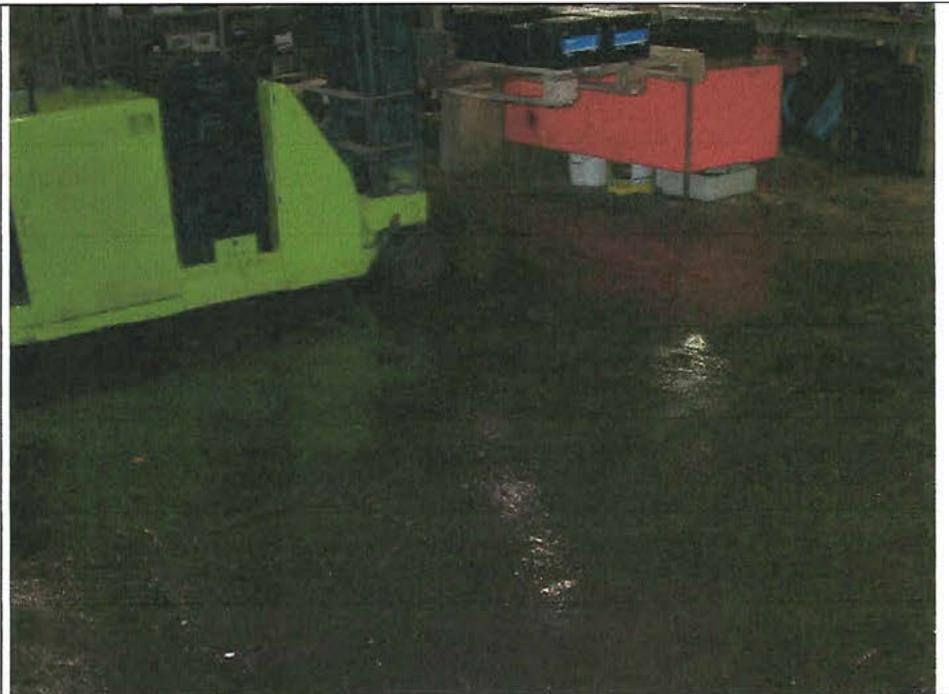
**Photo :** 8

**Note :** Vue de la localisation du drain par rapport à l'atelier de production.

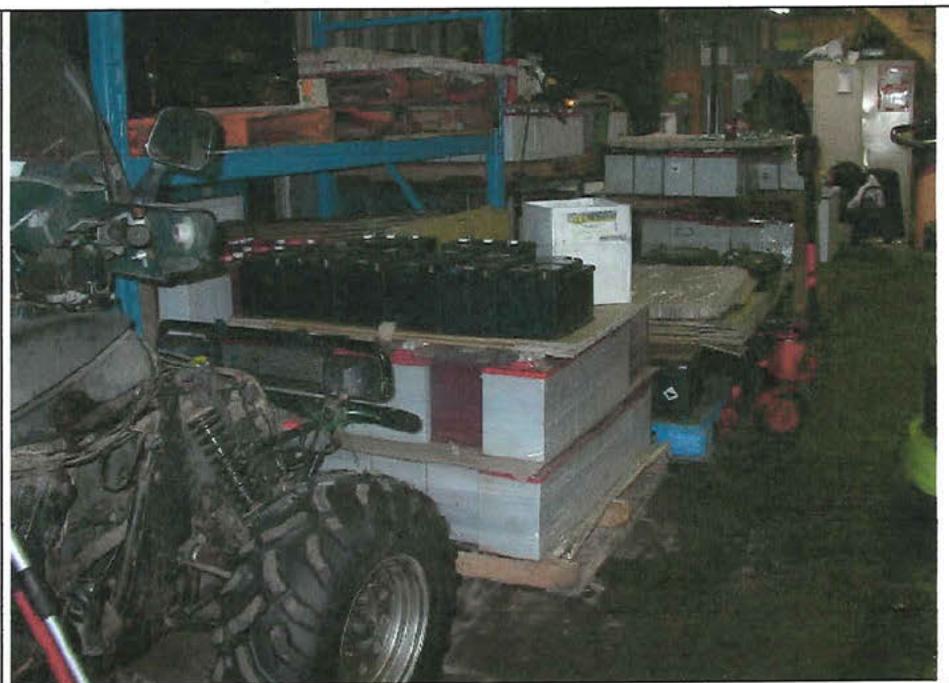
**Photo :** 9

**Note :** Vue de l'aire d'emballage des batteries pour les préparer pour le transport, soit pour la vente ou l'élimination finale chez l'Art. 23-24

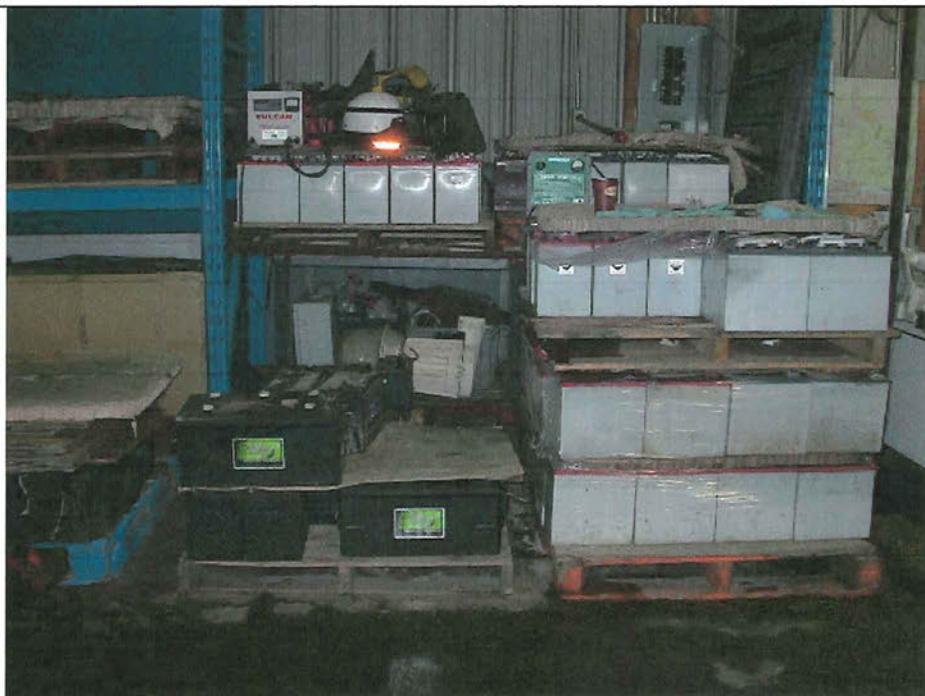
**Photo :** 10

**Note :** Même que photo 9.

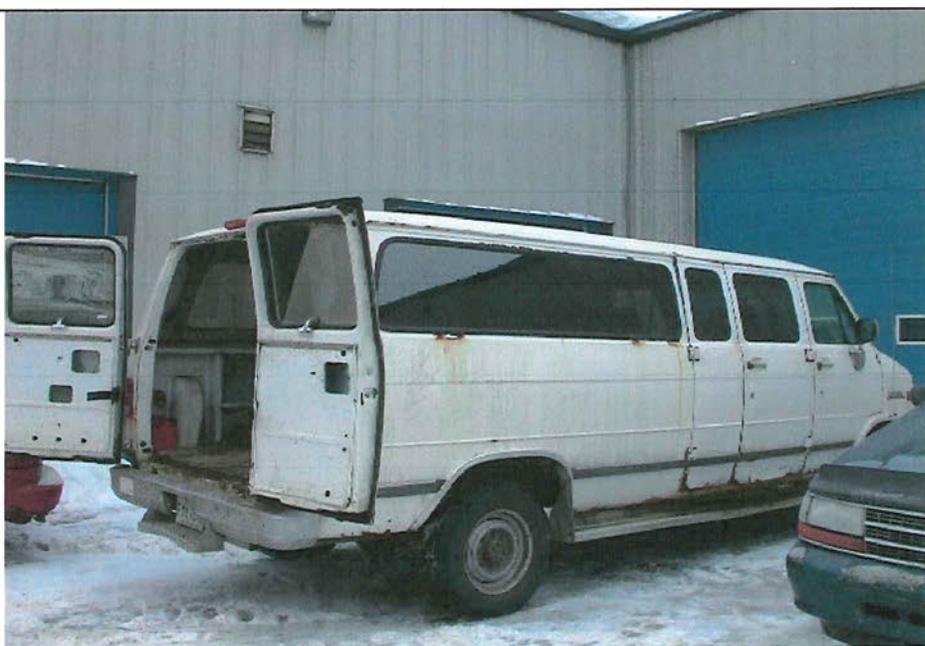
**Photo :** 11

Les batteries sont transportées sur palettes préalablement enrobées de plastique adhésif, dans une fourgonnette d'une capacité maximale de 1 tonne (Une palette de 60 batteries) à la fois.

**Note :** Camion utilisé pour le transport des batteries. Il n'y a jamais plus que une palette de 60 batteries qui ne dépasse jamais 1 tonne.

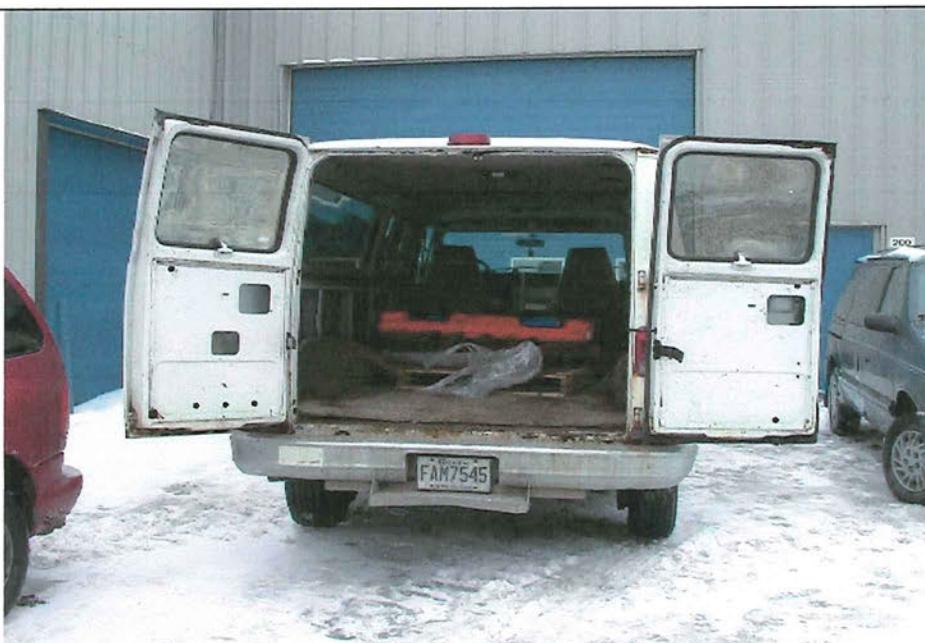
**Photo :** 12

L'intérieur de la fourgonnette a été vérifiée et ne présentait pas de trace de tâche d'acide.

**Note :** Vue de l'intérieur du camion dans lequel il n'y avait pas de trace de déversement.

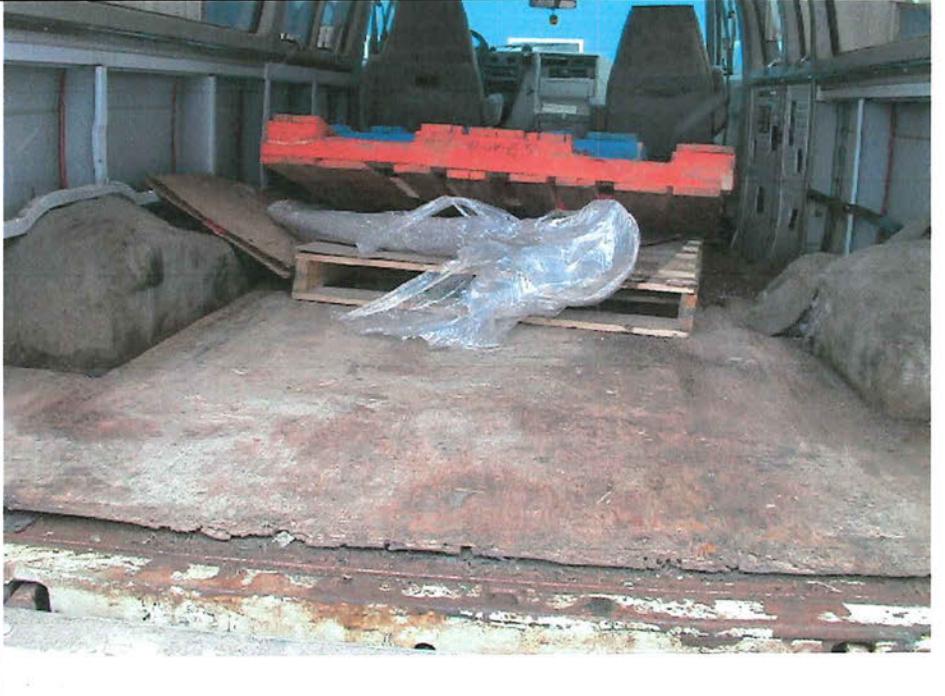
<p><b><u>Date</u></b> : 06-02-01</p> <p><b><u>Photo</u></b> : 13</p> <p><b><u>Note</u></b> : Vue de l'intérieur du camion dans lequel il n'y avait pas de trace de déversement.</p>

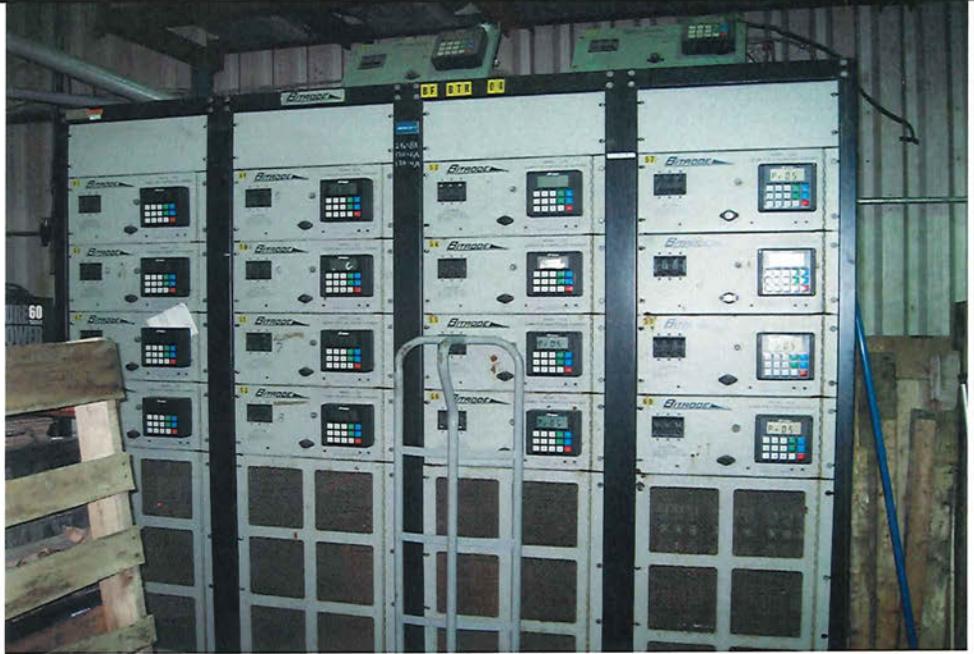
**Photo # 1:**

Un chargeur à plusieurs batteries a été nouvellement acquis par l'entreprise (photo 1). Cette acquisition permet de recevoir des batteries entièrement neuves ayant une date d'expiration dépassée. Ces batteries perdent de la charge efficace avec le temps, ce qui permet de les recharger sans autre manutention.

Note : Chargeur à batteries pouvant charger plusieurs batteries à la fois, ce qui permet d'optimiser les opérations de recharge des batteries.

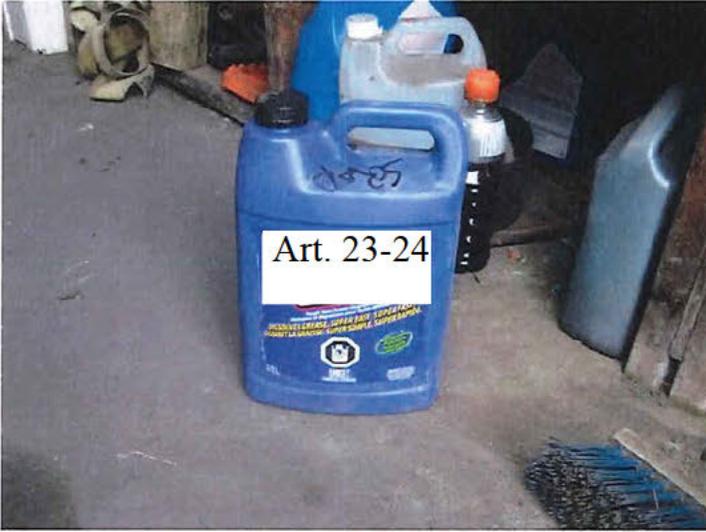
IMG\_8313 (640x480).jpg  
Photo 1 : Dégraisseur biodégradable pour nettoyer les batteries

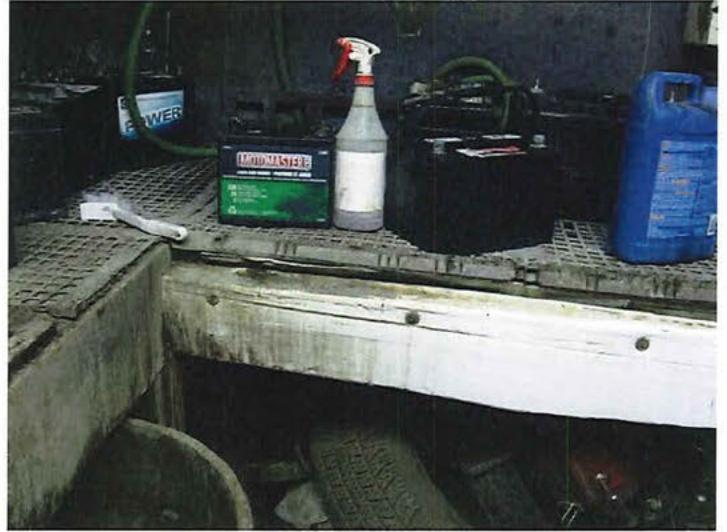
IMG\_8314 (640x480).jpg  
Photo 2 : table de lavage

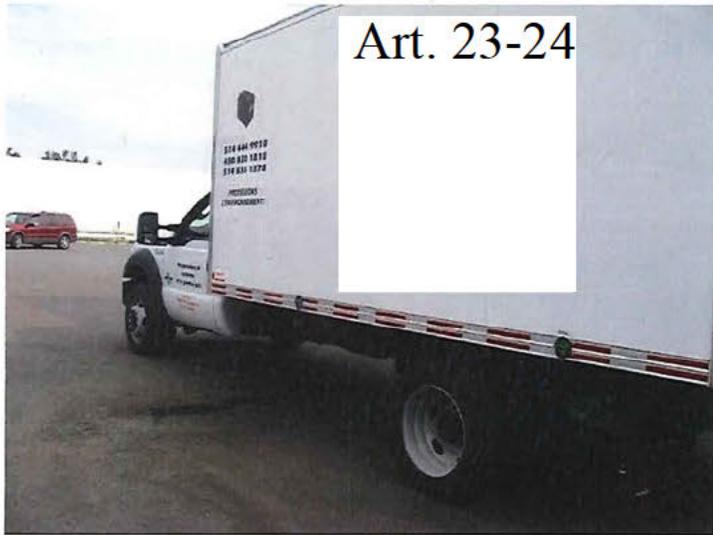
les batteries jugées irrécupérables étaient préalablement transportées chez Art. 23-24 mais maintenant (je n'ai pas eu de date exacte) elles sont ramassées par Art. 23-24 tous les jours (photos 3 et 4).

IMG\_8312 (640x480).jpg  
Photo 3 : Camion de la compagnie de récupération des Batteries

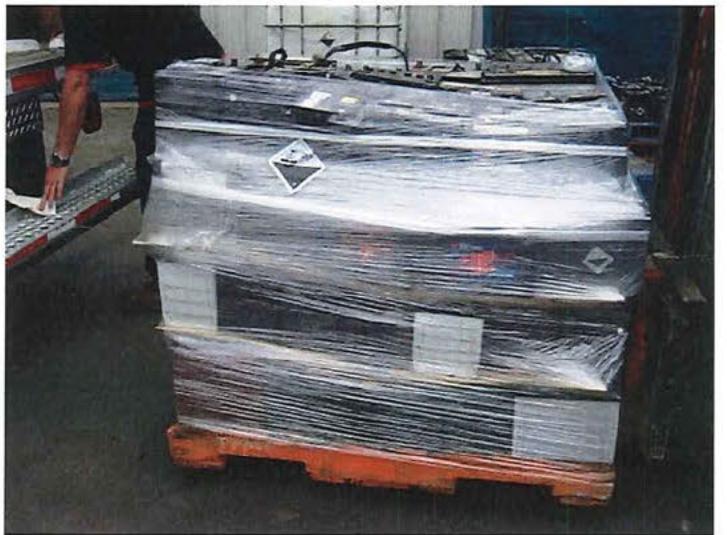
IMG\_8309 (640x480).jpg  
Photo 4 : Palette emballée et étiquetée pour recyclage

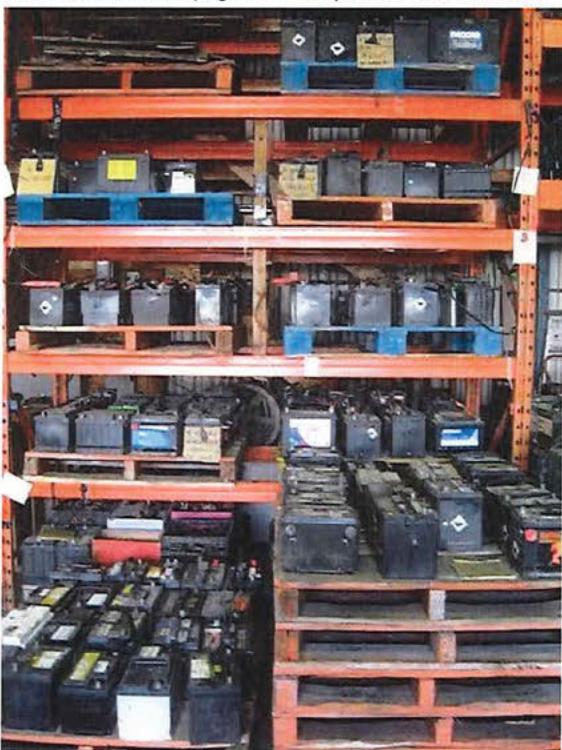
Les batteries sont toutes entreposées sur des palettes à l'intérieur (photos 5 et 6). Le plancher est en béton mais il y a un drain (photo 7) celui-ci semble bouché, à mon passage le sol était poussiéreux mais sans tache visible. Lors de ma visite, 2 palettes étaient à l'extérieur, on m'a affirmé que ceci était simplement pour dégager le plancher pour manœuvrer plus facilement avec le chariot et que les batteries sur ces palettes devaient être triées et placées à l'intérieur d'ici la fin de la journée de travail.

IMG\_8307 (480x640).jpg  
Photo 5 : entreposage des batteries en attente de lavage

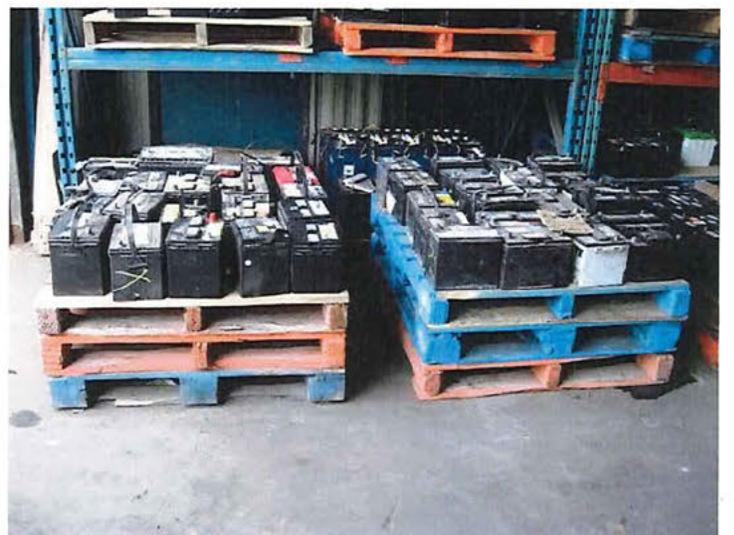
IMG\_8304 (640x480).jpg  
Photo 6 : entreposage des batteries en attente de tri

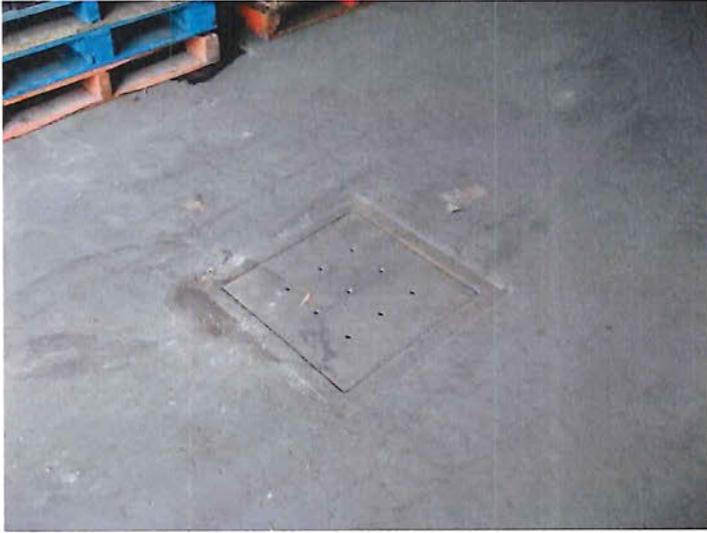
IMG\_8305 (640x480).jpg  
Photo 7 : Drain de plancher

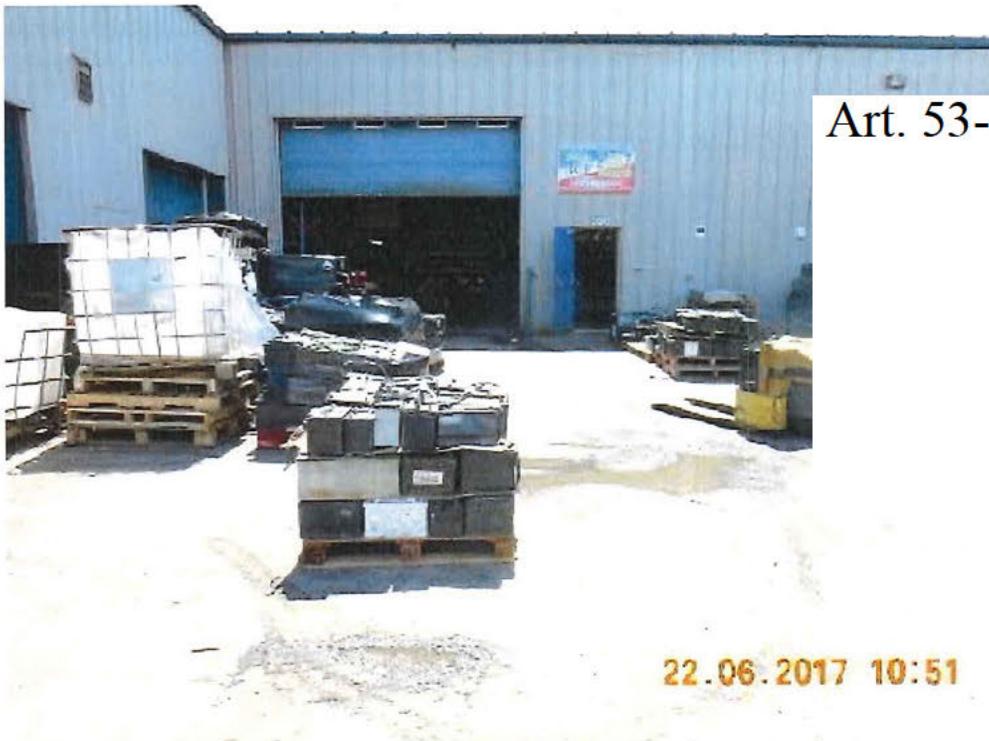
Photo no 1 : palettes de batteries à l'extérieur du bâtiment. La photo montre aussi un employé manipulant un élévateur.

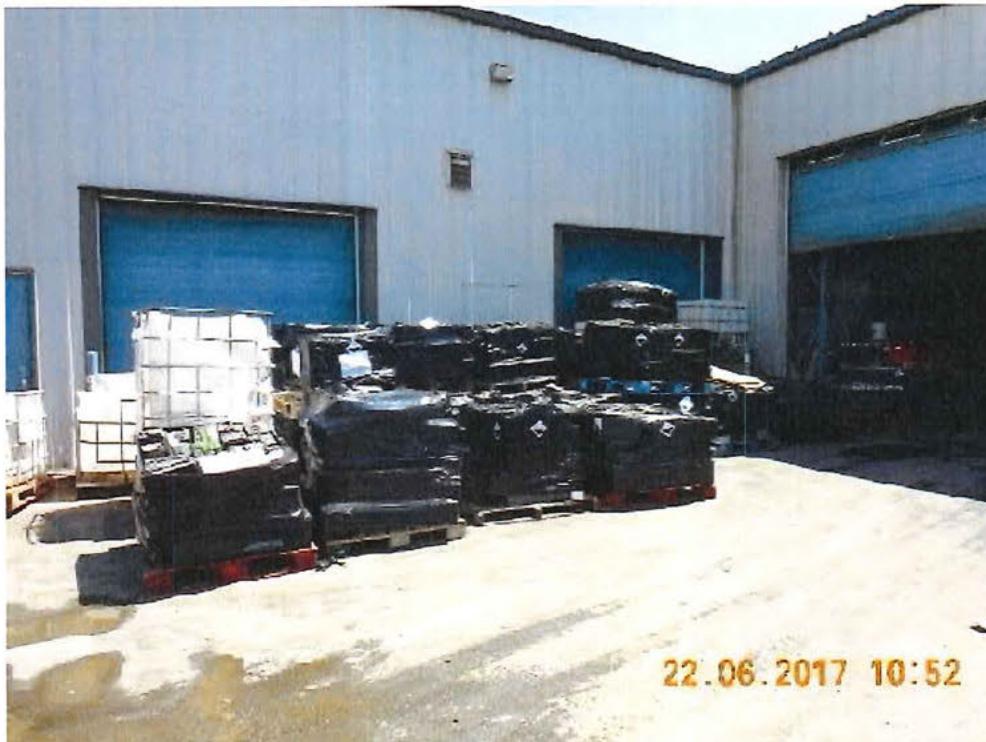
Photo no 2 : palettes de batteries emballées.

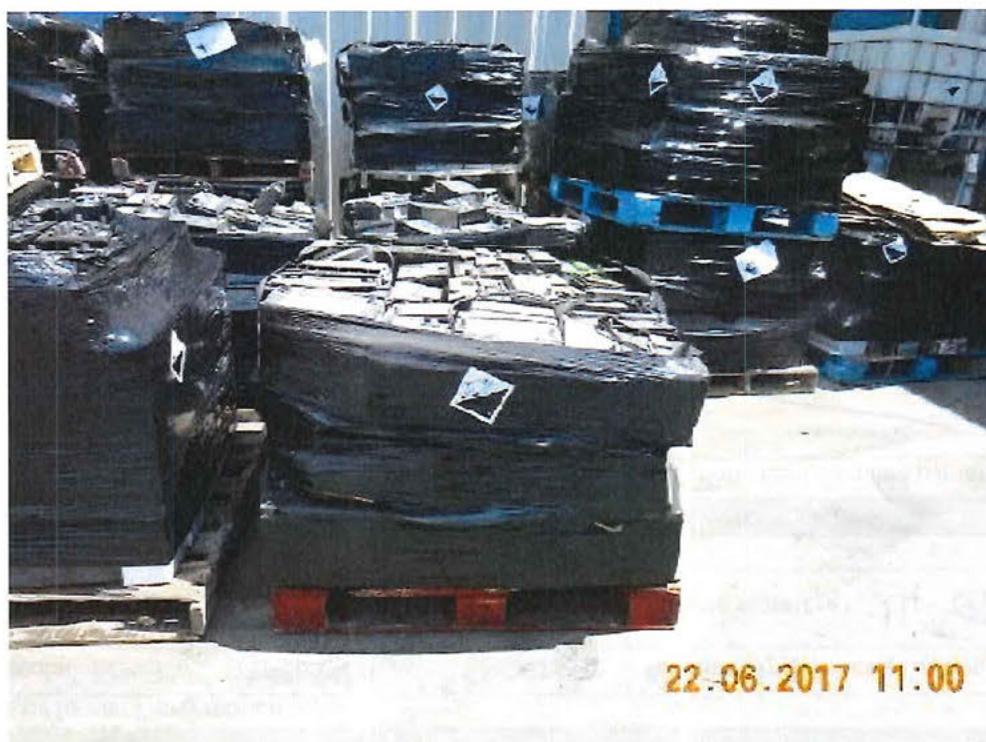
Photo no 3 : palettes de batteries emballées.

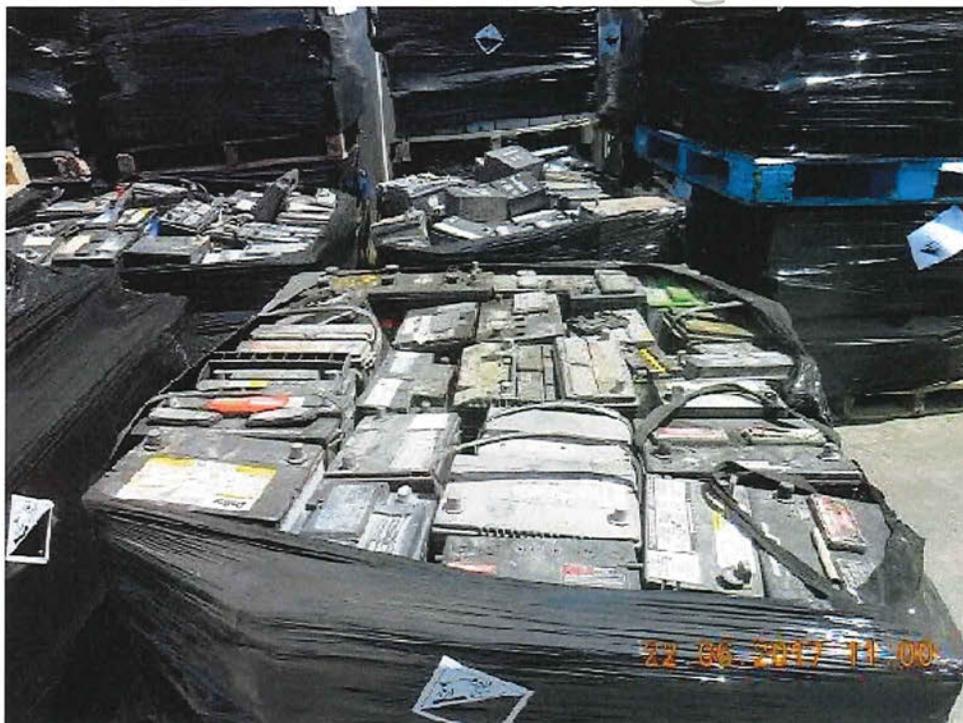
Photo no 4 : palettes de batteries emballées.

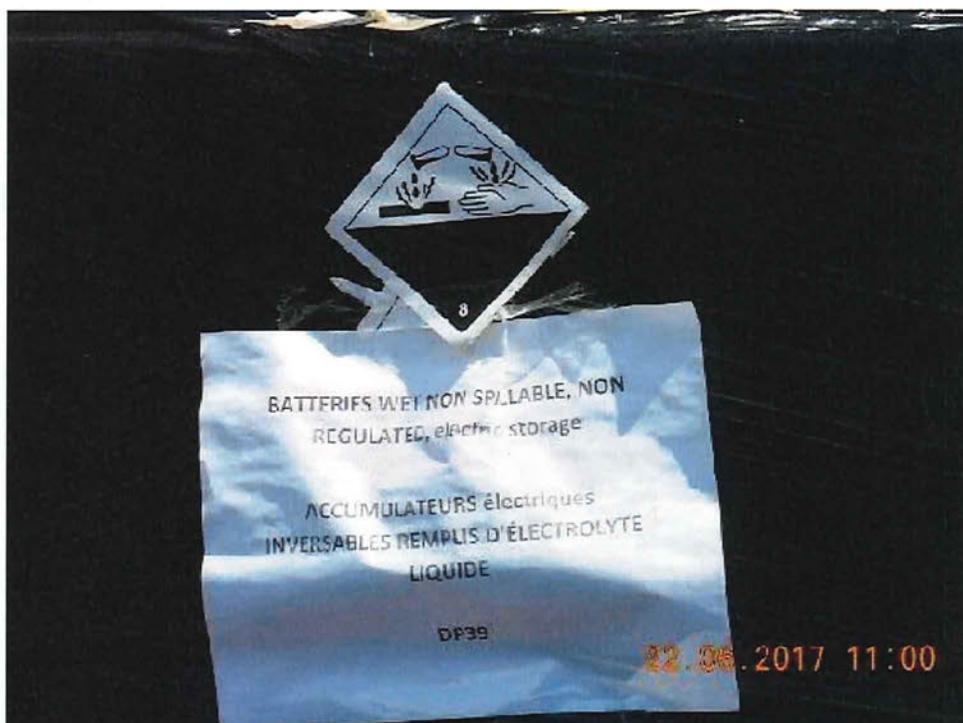
Photo no 5 : étiquette posée sur une palette de batteries emballée.

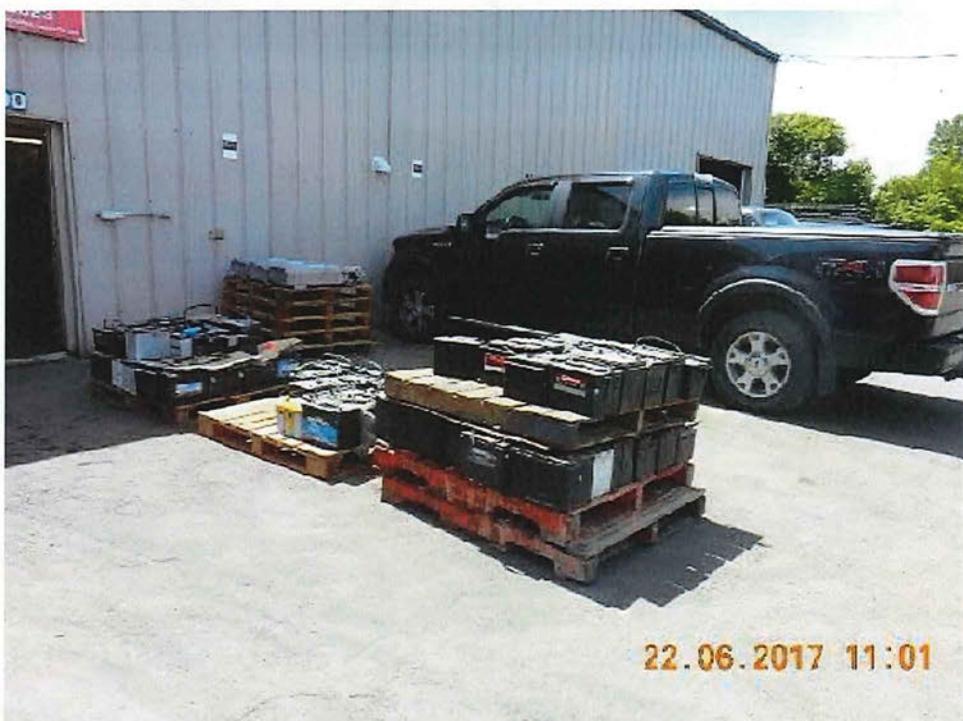
Photo no 6 : palettes non emballées

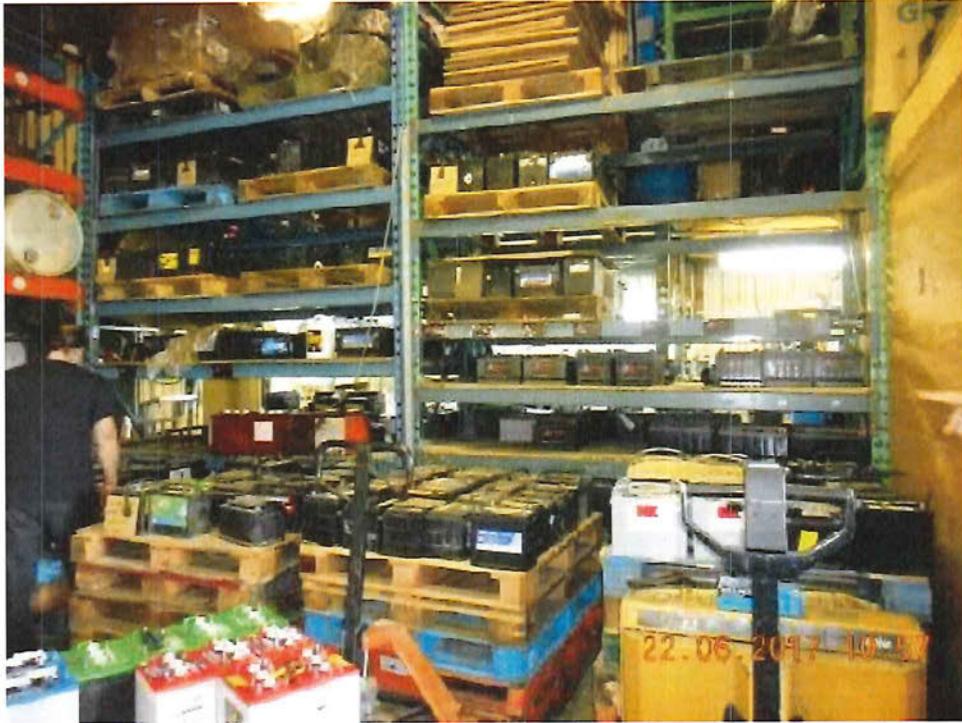
Photo no 7 : batteries entreposées à l'intérieur du bâtiment.

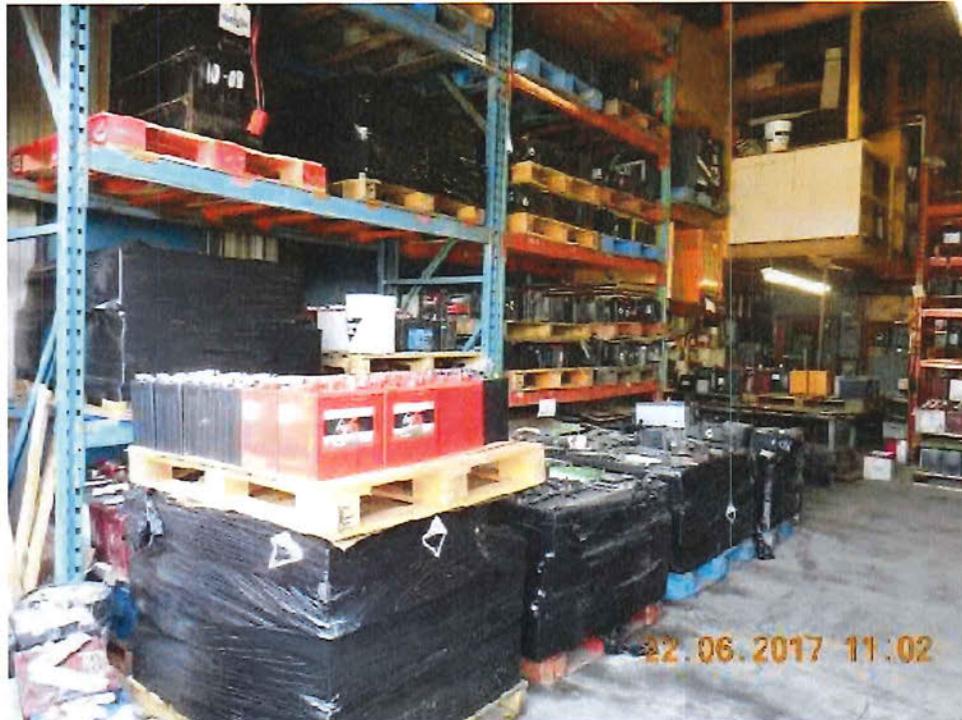
Photo no 8 : batteries entreposées à l'intérieur du bâtiment.

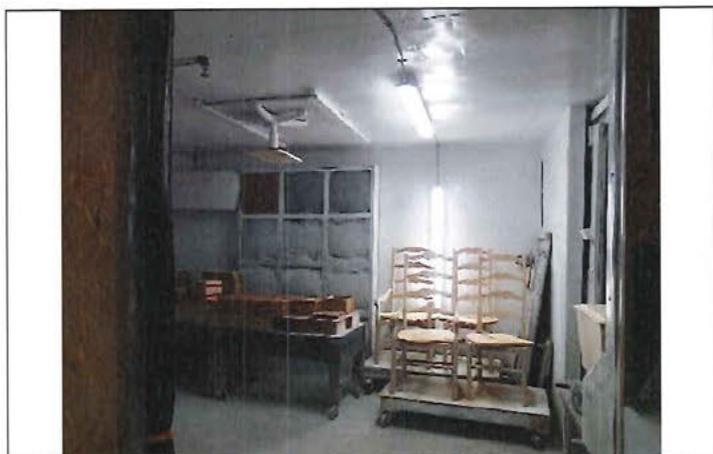
Photo 1 : Salle de peinture. *DSCN0550.JPG*

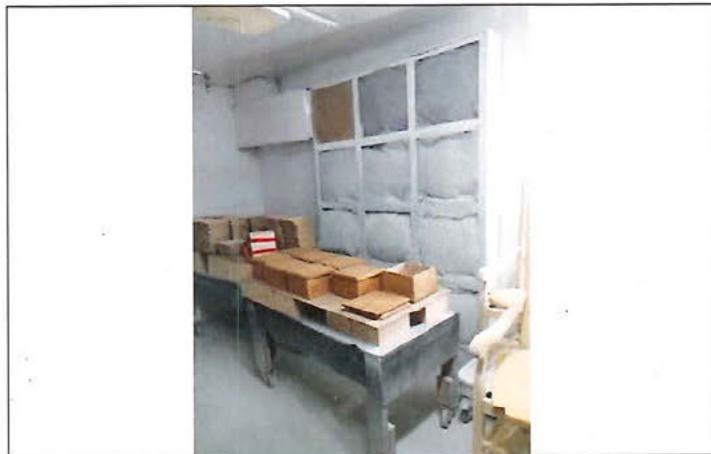
Photo 2 : Salle de peinture. *DSCN0545.JPG*

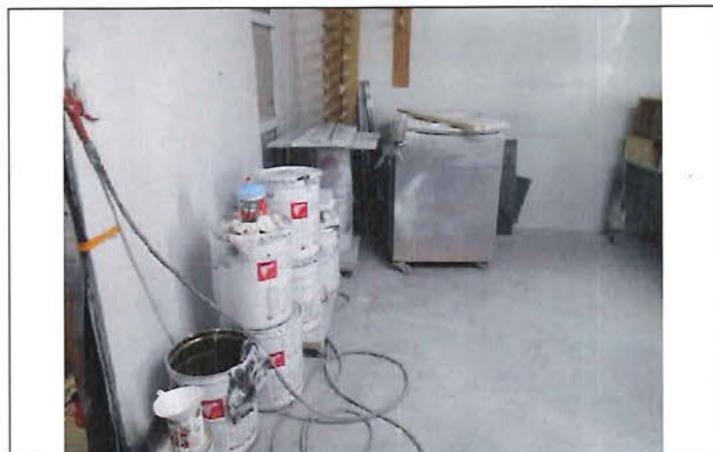
Photo 3 : Disposition des contenants de peinture dans la salle de peinture. *DSCN0546.JPG*

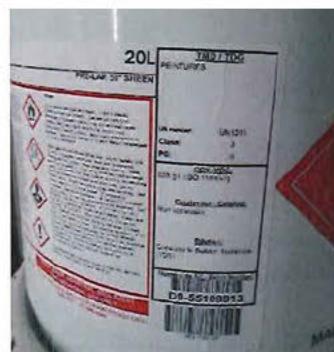
Photo 4: Contenant de peinture de 20 litres. *DSCN0547.JPG*

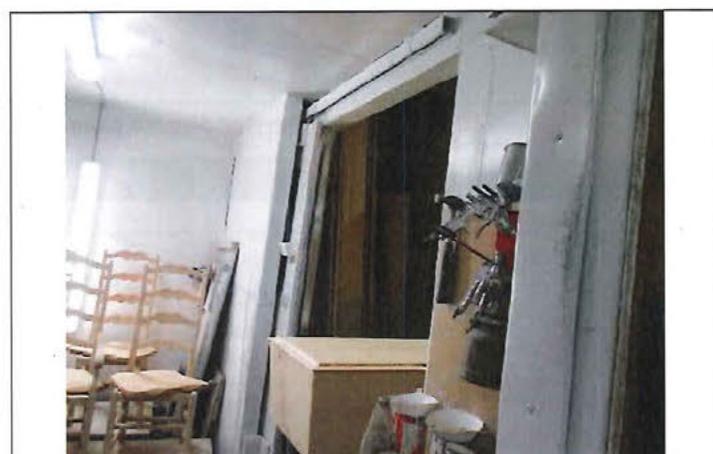
Photo 5 : une porte de la salle de peinture. *DSCN0548.JPG*

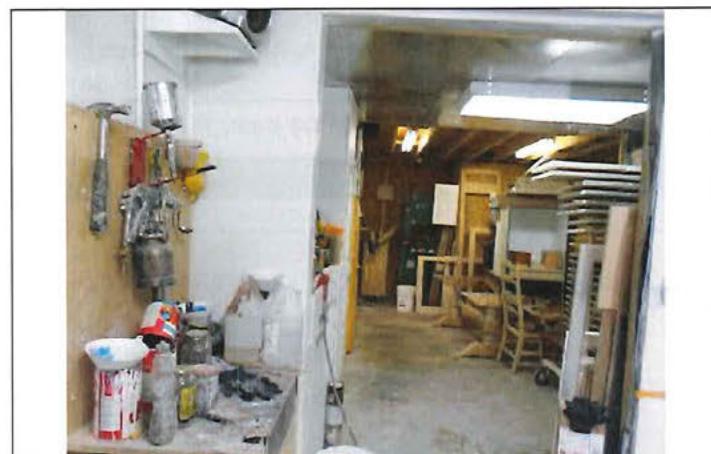
Photo 6 : Vue sur la salle de séchage et entreposage des meubles et objets finis, depuis la salle de peinture. *DSCN0544.JPG*

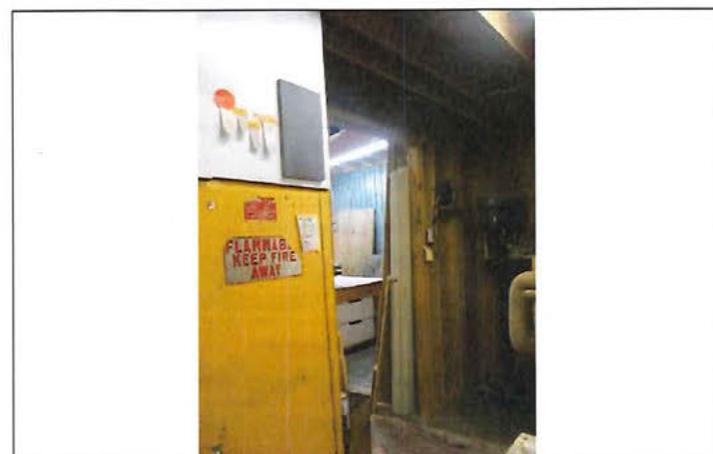
Photo 7 : Une des portes de la salle de séchage. *DSCN0549.JPG*

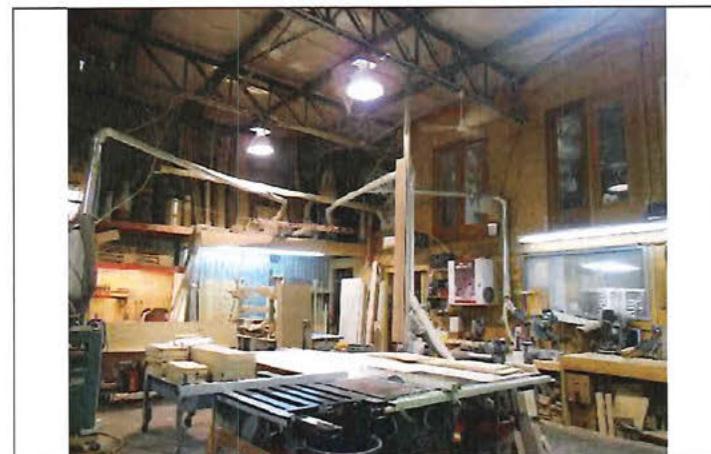
Photo 8: Vue générale de la salle principale de ponçage et préparation des meubles et expédition. *DSCN0551.JPG*
