**Objet : Demande d'accès concernant l'intervention Urgence Environnement, 3 septembre 2020, Fleuve Saint-Laurent (à l'émissaire d'une conduite près de la rue Marc-Cantin et du boulevard Gaétan-Laberge), Montréal (Québec)  
N/Réf : 200801778**

<b>RAPPORT D'INTERVENTION D'URGENCE</b> Centre de contrôle environnemental du Québec
	Direction régionale de Montréal et de Laval Région : Montréal

**Rapport photographique.**

Prises de vue du 4 septembre 2020.

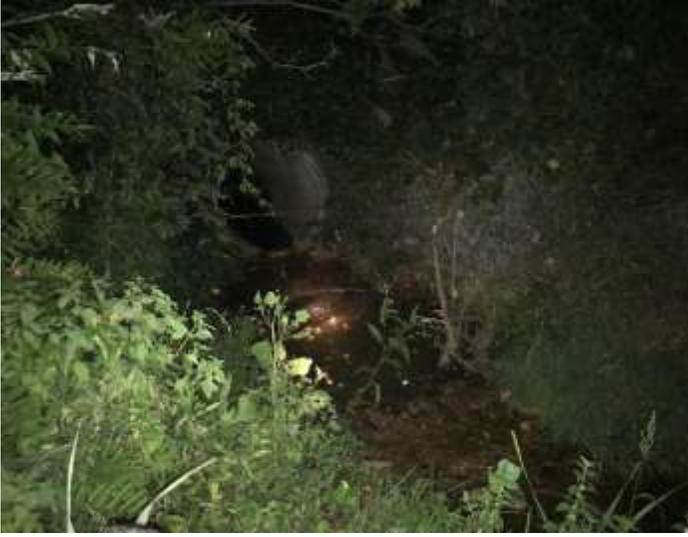
*IMG\_0065.JPG*

<b>11 Journal des opérations (rapport détaillé)</b> <span style="float: right;">- +</span>			
Date	Heure	Activités	
1	2020-09-03	23h50	<b>De :</b> Jean-Paul TAGRO <b>À :</b> Préparation et départ pour le site.
2	2020-09-04	01h15	<b>De :</b> Jean-Paul TAGRO <b>À :</b> Arrivée au siège de NouveLR sur la rue Marc-Cantin. Je me renseigne avec un travailleur de nuit pour qu'il m'indique l'emplacement exact où le rejet a été constaté. Ce dernier m'indique le lieu concerné par l'évènement. Je m'y rends.
3	2020-09-04	01h30	<b>De :</b> Jean-Paul TAGRO <b>À :</b> Je cherche le point de rejet sur le site. À cause de la noirceur, cela est difficile.
4	2020-09-04	02h27	<b>De :</b> Jean-Paul TAGRO <b>À :</b> Le point de rejet est un égout. Je le trouve autour de 02h45. Il se trouve en contrebas du chantier de NouveLR. Je constate la présence de la substance verte. À cause de la noirceur, je n'arrive pas à savoir si c'est du résiduel ou si l'écoulement de la substance est en cours. Je prends des photos. <b>Voir Photos 1 à 3.</b>

Photo 1 : Point de rejet.

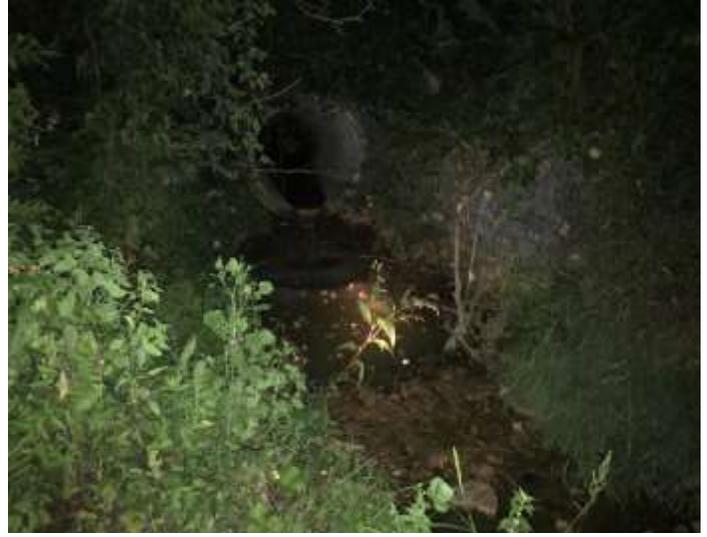
*IMG\_0066.JPG*

Photo 2 : Point de rejet.

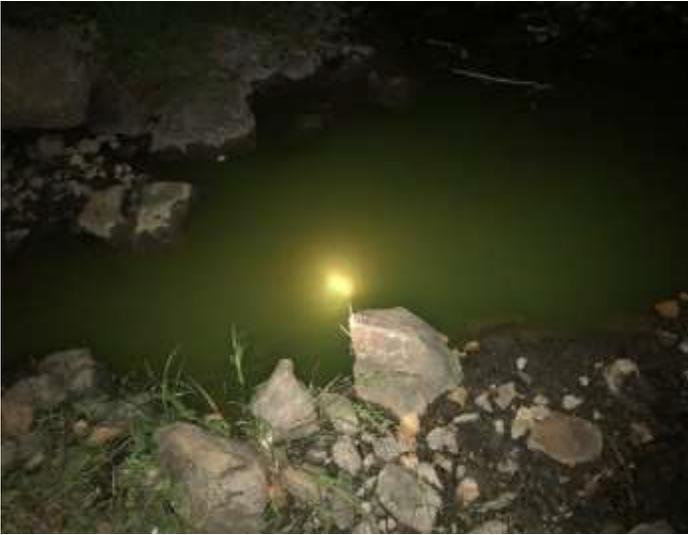
*IMG\_0068.JPG*

Photo 3 : Point de rejet.

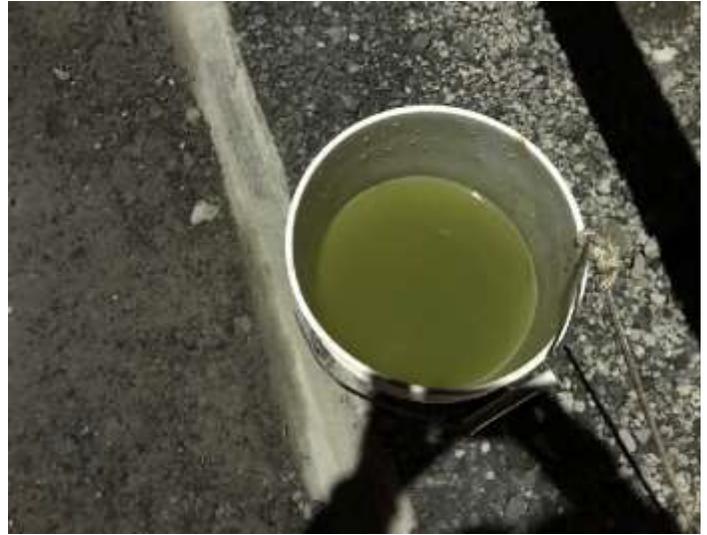
*IMG\_0069.JPG*

Photo 4 : Échantillon de l'écoulement collecté dans une chaudière.

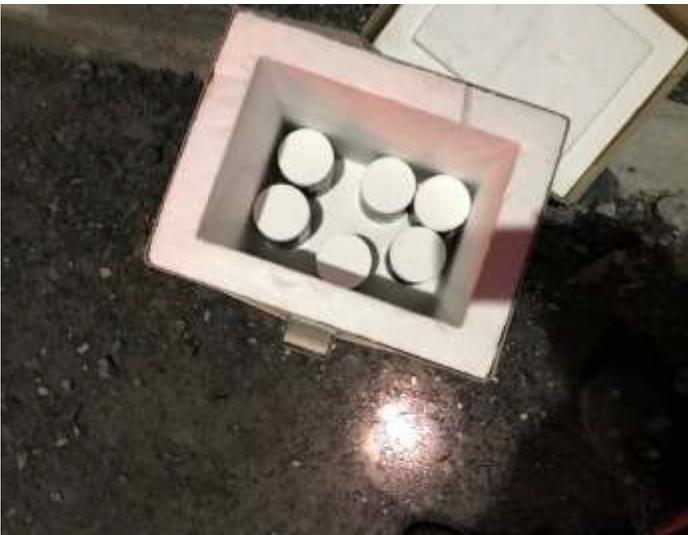
*IMG\_0076.JPG*

Photo 5 : Pots utilisés pour prendre les échantillons.

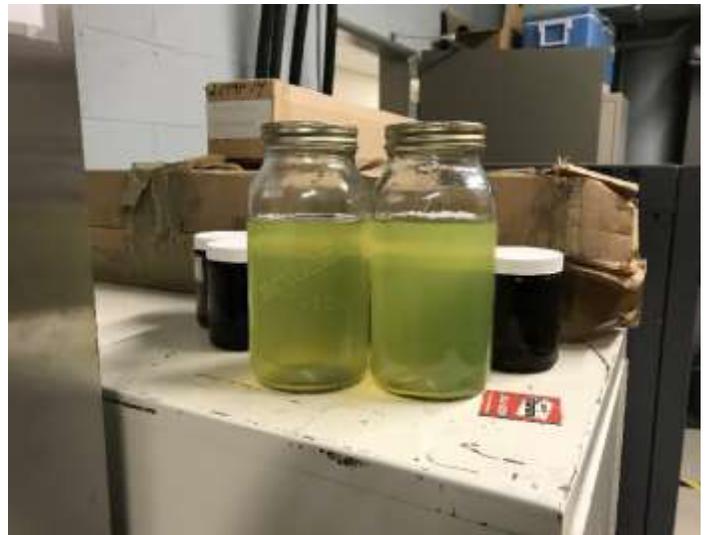
*IMG\_0077.JPG*

5	2020-09-04	02h51	<b>De :</b> Jean-Paul TAGRO <b>À :</b> Nadine Lagacé Je discute avec la coordonnatrice. Je lui indique que je ne peux pas confirmer que l'écoulement est en cours malgré la couleur verte. Je conviens avec elle de faire un échantillonnage pour analyse et aussi d'appeler la Ville le matin pour faire un suivi avec eux et s'assurer qu'ils se déplacent rapidement pour identifier la source via leur réseau d'égout.
6	2020-09-04	02h56	<b>De :</b> Jean-Paul TAGRO <b>À :</b> J'utilise une chaudière pour récupérer de l'eau. J'utilise six(6) pots de 250ml (pots pour le sol) pour conserver l'eau prélevée. <b>Voir Photos 4 et 5.</b> Je quitte le site à 03h40 pour le bureau à Laval pour mettre les échantillons au réfrigérateur.
7	2020-09-04	04h10	<b>De :</b> Jean-Paul TAGRO <b>À :</b> J'arrive au bureau et je transvase les échantillons dans deux(2) pots Masson pour les garder au réfrigérateur. Je quitte le bureau à 04h27. <b>Voir Photo 6.</b>

Photo 6 : Les échantillons sont mis dans des pots Masson.
