La présente fait suite à votre demande d'accès, reçue le 27 juillet dernier, concernant l'intervention d'Urgence-Environnement n°30162022 à St-Bruno-de-Montarville.

Intervention SAGO (UE) : 301620222

RAPPORT D'INTERVENTION D'URGENCE Contrôle environnemental	
	Direction régionale de l'Estrie et de la Montérégie Région : Montérégie

1.2 Intervention	
N° d'intervention :	301620222
Type d'intervention :	Intervention d'urgence-environnement (terrain)
N° de gestion doc. :	710-16-22-58037
N° de document :	402158073
But de l'intervention : Présence de marque blanche opaque au Parc du Ruisseau à Saint-Bruno de Montarville.	
Catégorie : <input type="checkbox"/> 1 <input type="checkbox"/> 2 <input type="checkbox"/> 3

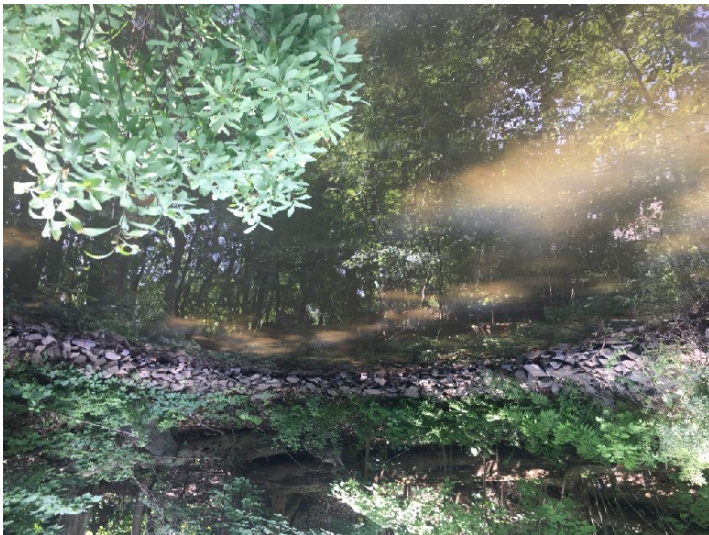
IMG_0475.JPG
Point d'inspection UE3

Au point UE3, aucune trace n'était observable, nous n'avons cependant pas trouvé la source du déversement. M. Patrice Morceau m'explique qu'il y a eu un bris d'aqueduc et que peut être le flux d'eau dans le ruisseau a fait augmenter le nombre de MES.

La source du déversement n'a pas été trouvée, en remontant le ruisseau, rien n'a été observé au point d'inspection UE3.

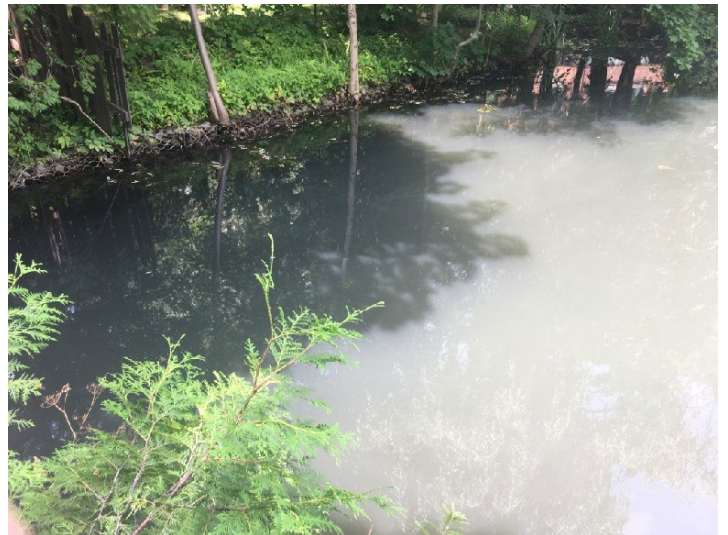
IMG_0478.JPG
Point d'inspection UE4

Les échantillons ont été prélevés sur au lieu d'inspection UE4, ils sont entreposés dans une glacière avec des IcePacks, je vais mettre la glacière le lendemain dans le frigo du MELCC au bureau de Longueuil. Le dossier sera transmis au service régulier Hydrique.

Les échantillons ont été prélevés au point UE4, ils sont dans le frigo du MELCC à Longueuil. La suite du dossier va être réalisée par le service hydrique régulier, en effet, j'ai transmis les informations à Mme. Livia Diniz.

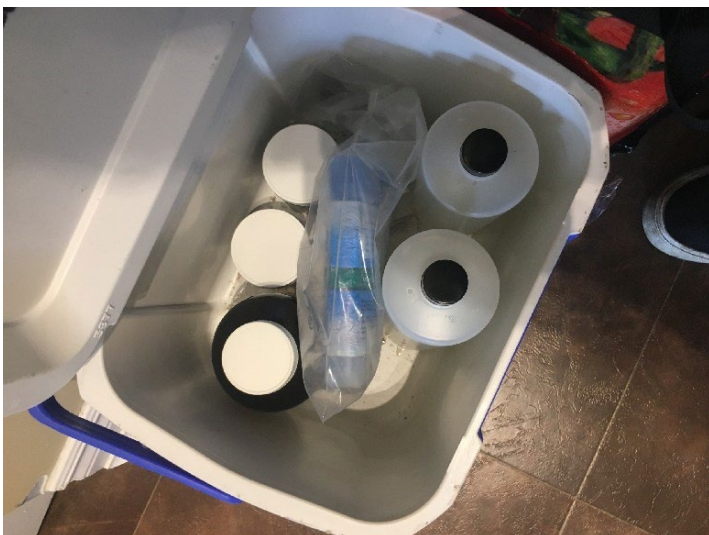
IMG_0480.JPG
Photo de la glacière
