1.1 Demande		<input type="checkbox"/> SO
N° de demande : 200804260	Type de demande : Plainte à caractère environnemental	
Objet de la demande : Plainte de stockage de MRF sur le lot 6 018 026 à Mercier

1.2 Intervention	
N° d'intervention : 301622914	Type d'intervention : Inspection
N° de gestion doc. : 7552-16-01-1412901	N° de document : 402163193
But de l'intervention : Vérifier le bienfondé d'une plainte de stockage de MRF à Mercier

2 Lieu concerné par l'intervention		↓↑ - +
1	Nom du lieu : Robert Dubuc	
	Nom usuel du lieu :	
	N° du lieu : X2023515	Type de lieu : lieu d'élevage
	Localisation du lieu : Adresse du lieu : 1544, boulevard Sainte-Marguerite Mercier (Québec) J6R 2L1	
	Coordonnées géographiques du lieu (GÉO NAD 83 degrés décimaux) : 45,277680555600;-73,743200000000

12 Mise en contexte <input type="checkbox"/> SO	
Une plainte a été reçue le 14 juillet 2022, il s'agit de plusieurs dépôts de terre qui ont été constatés avec une odeur désagréable, sur le lot cadastral #6 018 026 à Mercier.

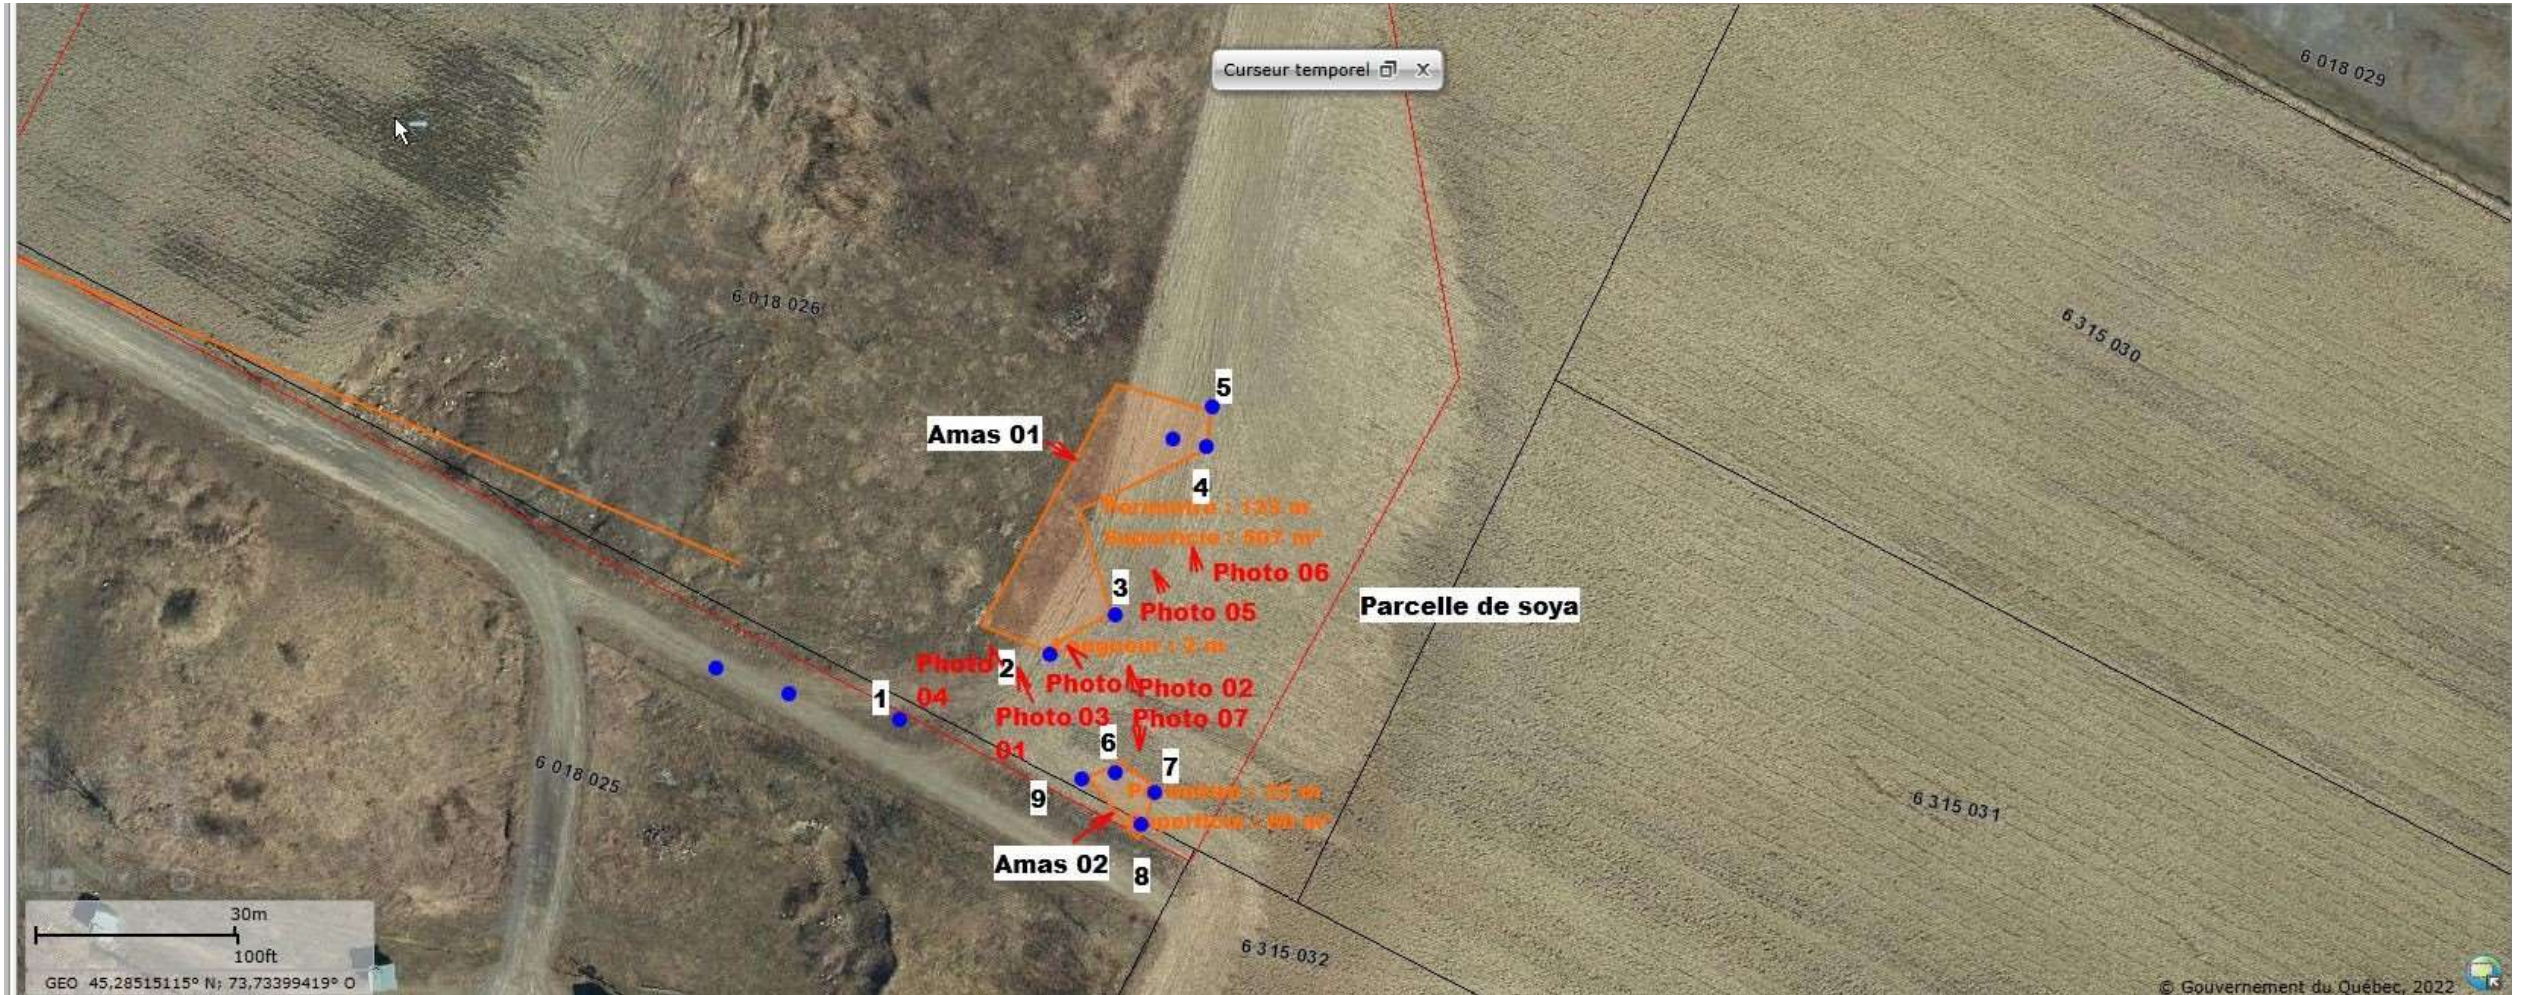
Vue d'ensemble lot #6 018 026

13 Description de l'intervention							
<p>J'arrive sur le lot #6 018 026, Cadastre du Québec, Mercier et je constate la présence de deux amas de matières résiduelles fertilisantes (MRF).</p> <p>Caractéristiques du premier amas :</p> <ul style="list-style-type: none"> - Non encapsulé - Texture : boue humide et sèche. - Couleur marron grisâtre. - Odeur moyenne, légèrement désagréable.- - La largeur approximative : 10 mètres. - La longueur approximative : 30 mètres. - La hauteur approximative : 0,5 mètre. <p>Il y'a une grande flaque d'eau au milieu de l'amas mais il n'y a pas d'écoulement. (Voir Photo 01 et 02)</p> <p>Caractéristiques du deuxième amas :</p> <ul style="list-style-type: none"> - Non encapsulé - Texture : boue humide et sèche. - Couleur marron. - Odeur moyenne, légèrement désagréable.- - La largeur approximative : 4 mètres. - La longueur approximative : 6 mètres. - La hauteur approximative : 0,7mètre. <p>Je prends les points GPS de 1 à 9 (Voir Croquis):</p> <table border="1" style="width: 100%;"> <thead> <tr> <th>Points</th> <th>Latitude</th> <th>Longitude</th> </tr> </thead> <tbody> <tr> <td> </td> <td> </td> <td> </td> </tr> </tbody> </table>		Points	Latitude	Longitude			
Points	Latitude	Longitude

13 Description de l'intervention		
1	45°17,062	73°43,976
2	45°17,068	73°43,958
3	45°17,072	73°43,951
4	45°17,087	73°43,942
5	45°17,090	73°43,942
6	45°17,060	73°43,950
7	45°17,058	73°43,945
8	45°17,055	73°43,946
9	45°17,058	73°43,954
