**Objet : Demande d'accès concernant le 6000, rue Saint-Patrick, Montréal (Québec)**  
**N/Réf : 200825975**

1.1 Demande <span style="float: right;"><input type="checkbox"/> SO</span>					
N° de demande : 200610490			Type de demande : Document officiel		
Objet de la demande : Exploitation d'une usine de béton bitumineux

1.2 Intervention					
N° d'intervention : 301577164			Type d'intervention : Inspection pour suivi de manquement		
N° de gestion doc. : 7610-06-01-01879-01			N° de document : 402180084		
But de l'intervention : I-IC / Montréal / Agrégats Ste-Clotilde inc. (UBB) Effectuer le suivi de l'ANC du 5 décembre 2018 pour l'ajout de deux réservoirs de bitumes.					
2 Lieu concerné par l'intervention <span style="float: right;">↓↑ - +</span>					
1	Nom du lieu : Agrégats Ste-Clotilde inc.				
	Nom usuel du lieu : Anciennement Yara Canada s.e.c., Hydro-Agri, Canada Packers et Pavage Chenail				
	N° du lieu : X2006617		Type de lieu : industrie		
	Localisation du lieu : Adresse du lieu : 6000, rue Saint-Patrick Montréal (Québec) H4E 1B3				
	Coordonnées géographiques du lieu (GÉO NAD 83 degrés décimaux) : 45,458094601600:-73,608823477600				
3 Intervenant du lieu <span style="fl

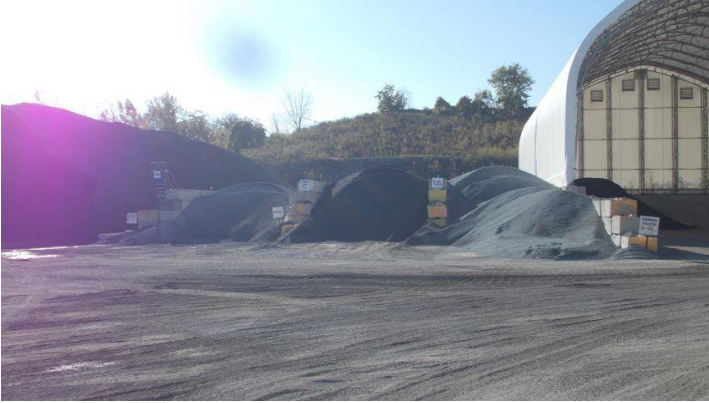
Art 23-24 .jpg  
L'emplacement de l'ancienne usine de béton bitumineux.

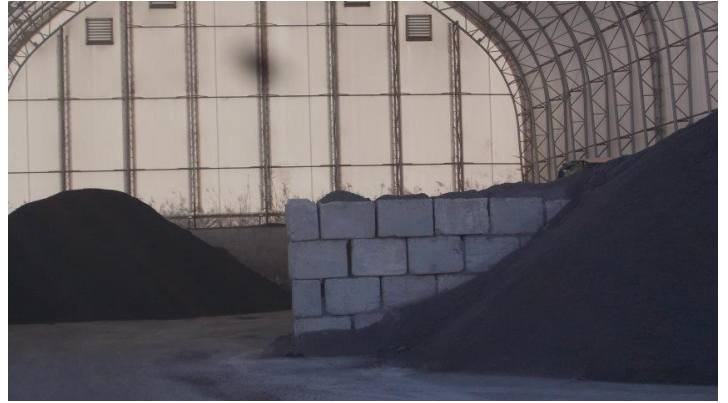
Art 23-24 .jpg  
Entreposage de matières premières (agrégats).

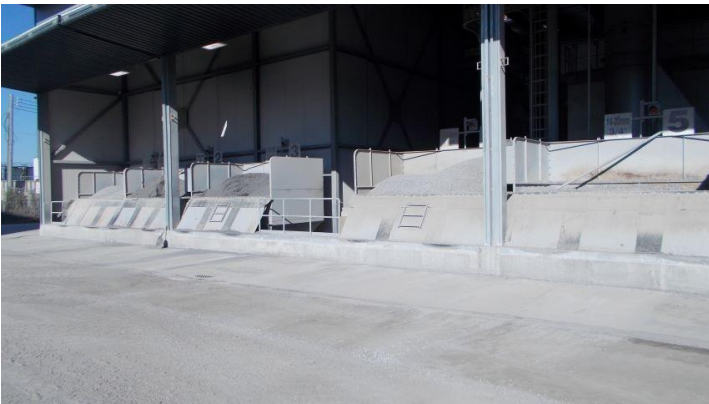
Art 23-24 .jpg  
Vue de quelques installations.

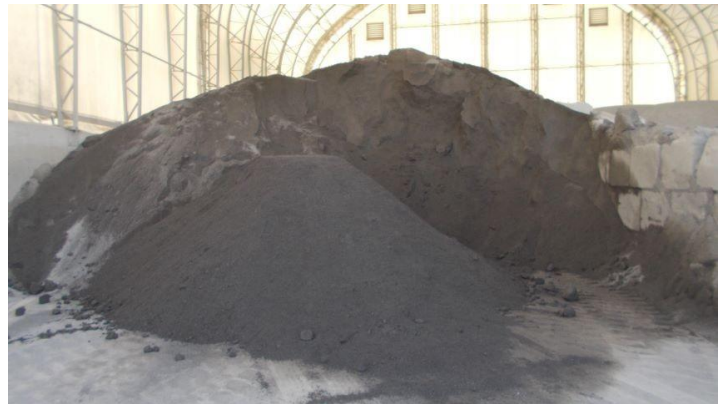
Art 23-24 .jpg  
Entreposage de matières premières (agrégats).

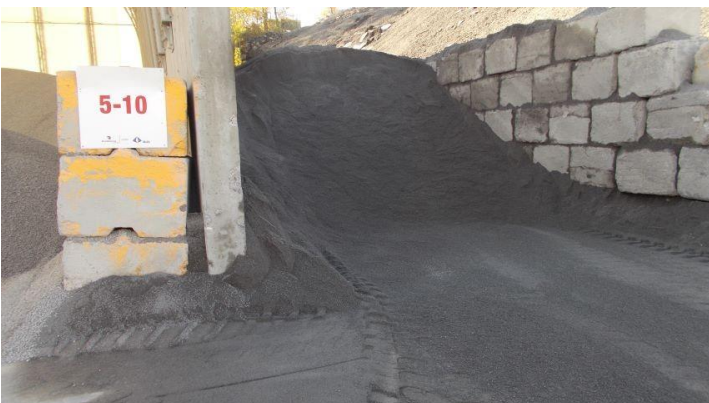
Art 23-24 .jpg  
Entreposage de matières premières (agrégats).

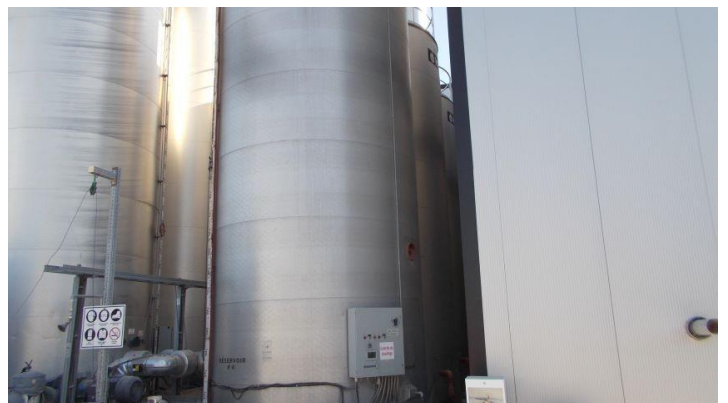
Art 23-24 .jpg  
Vue des réservoirs d'entreposage de bitume liquide.

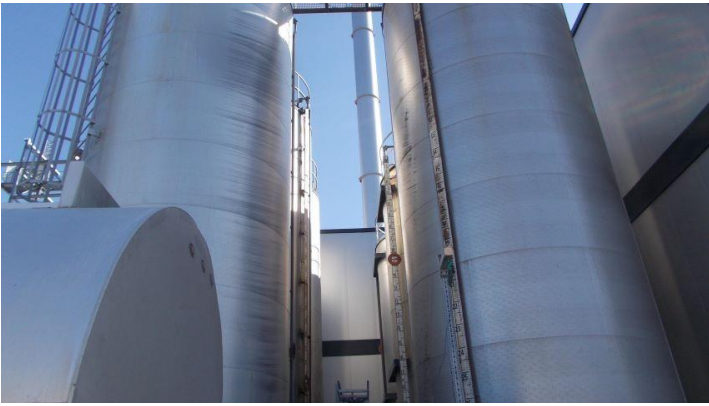
Art 23-24 .jpg  
Vue des réservoirs d'entreposage de bitume liquide.

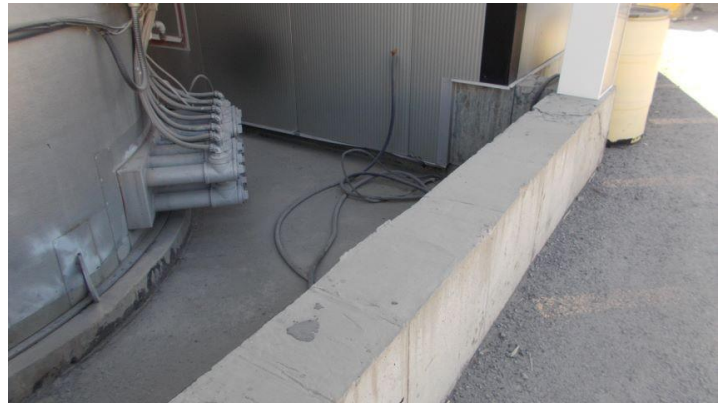
Art 23-24 .jpg  
Vue du bassin de rétention des réservoirs.

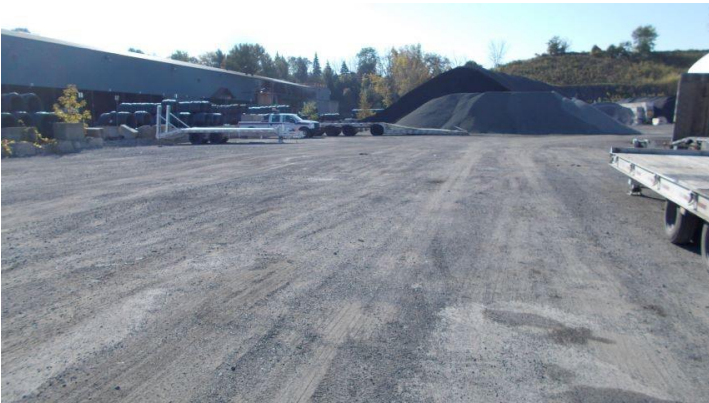
Art 23-24 .jpg  
L'emplacement de l'ancienne usine de béton bitumineux.

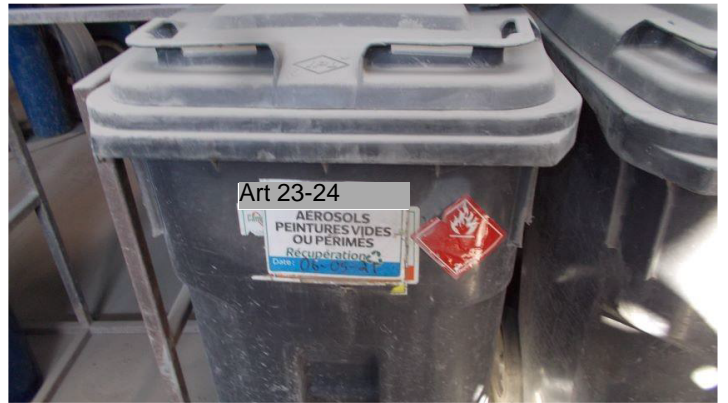
Art 23-24 .jpg  
Les contenants de MDR.

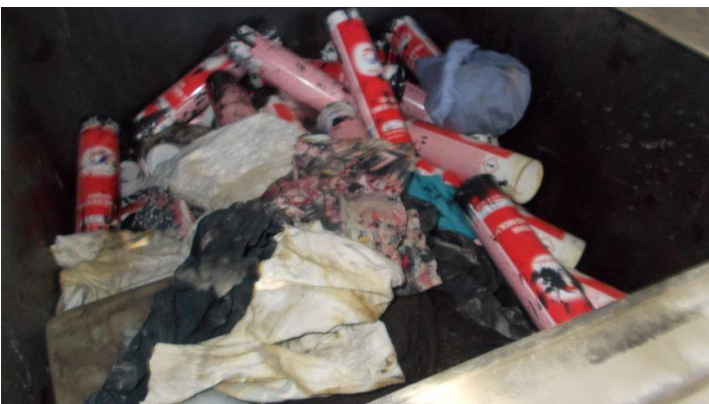
Art 23-24 .jpg  
Les contenants de MDR.

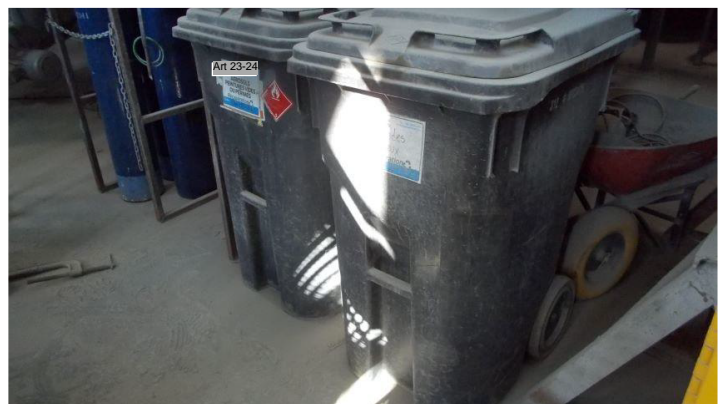
Art 23-24 .jpg  
Les contenants de MDR.
