Objet : Demande d'accès concernant le 700, avenue Marshall, lot 1 522 912, cadastre du Québec, lots 531, 531-2, 532, 532-2, cadastre de la Paroisse de Saint-Laurent, Dorval (Québec) N/Réf : 200821122 V/Réf : Art 23-23

Objet : Neiges usées poussées dans la rive du ruisseau Bouchard

1.2 Intervention	
N° d'intervention : 301291925	Type d'intervention : Inspection
N° de gestion doc. : 7316-06-01-65500-05	N° de document : 401783684
But de l'intervention : M-PL / Dorval / Park N' Fly Vérifier le bien fondé de la plainte reçue le 2 mars 2018 concernant de la neige poussée dans la rive du ruisseau Bouchard

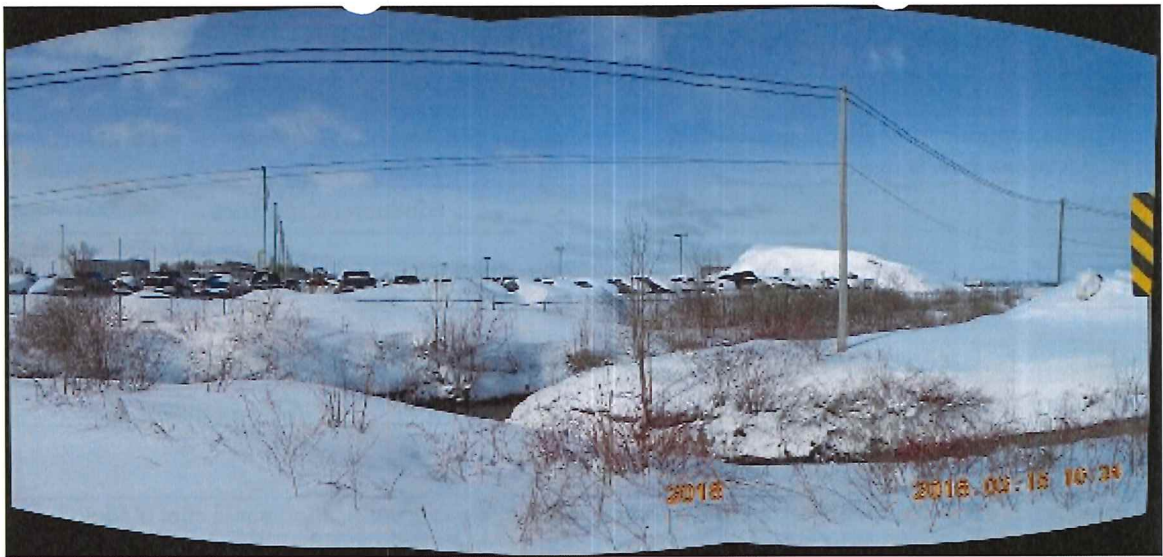
DSCN5524 (640x480) Panorama.jpg

1. Prise de vue générale du lieu visé par la plainte

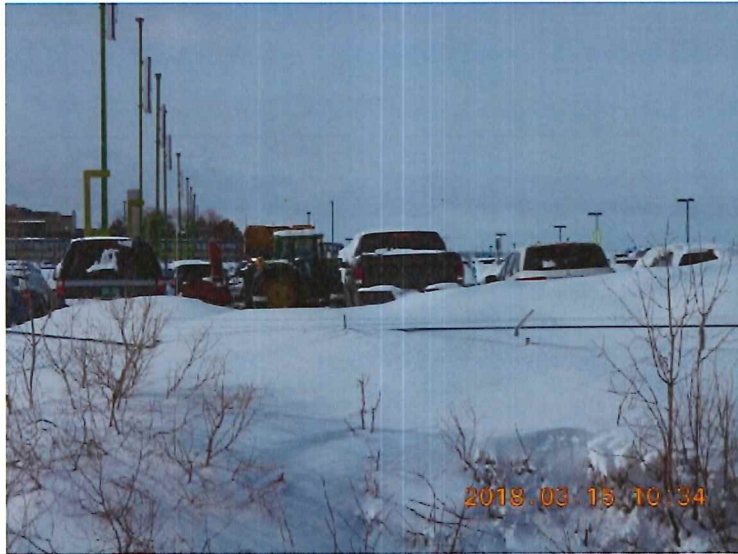
DSCN5527 (640x480).jpg

Notez que cette pratique contrevient à l'article 22, al.2 de la *Loi sur la qualité de l'environnement* puisque la neige poussée, soufflée ou entreposée dans la bande riveraine d'un cours d'eau est susceptible d'entraîner un rejet de contaminant dans l'environnement ou une modification de la qualité de l'environnement.

2. Amas de neiges poussées au-delà de la clôture située à la limite est du lot 1 522 912 et accumulation de neiges dans la rive du ruisseau Bouchard

Ainsi, nous vous demandons de prendre les dispositions nécessaires afin de cesser ou de faire cesser les activités de poussage de neiges usées dans la bande riveraine du ruisseau Bouchard et de nous informer par écrit des mesures qui seront mises en place d'ici le 22 mars 2019 .

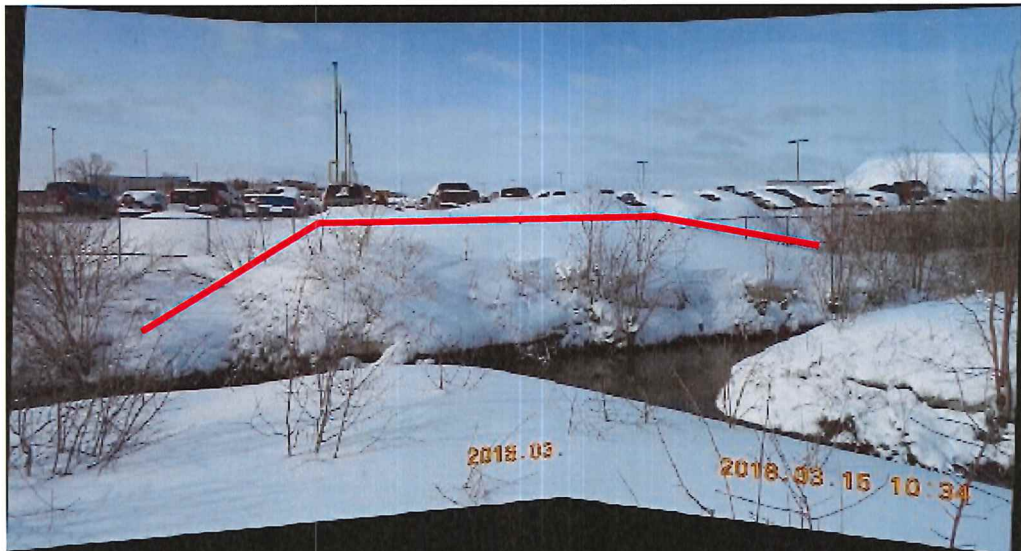
DSCN5529 (640x480) Panorama.jpg

3. Prise de vue générale sur l'amas de neiges poussées en rive du ruisseau Bouchard

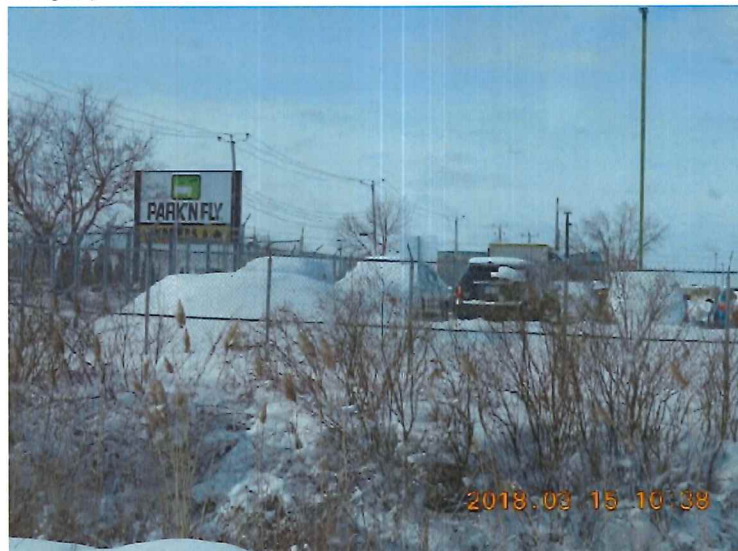
DSCN5532 (640x480).jpg

4. Localisation du terrain d'où proviennent les neiges poussées.

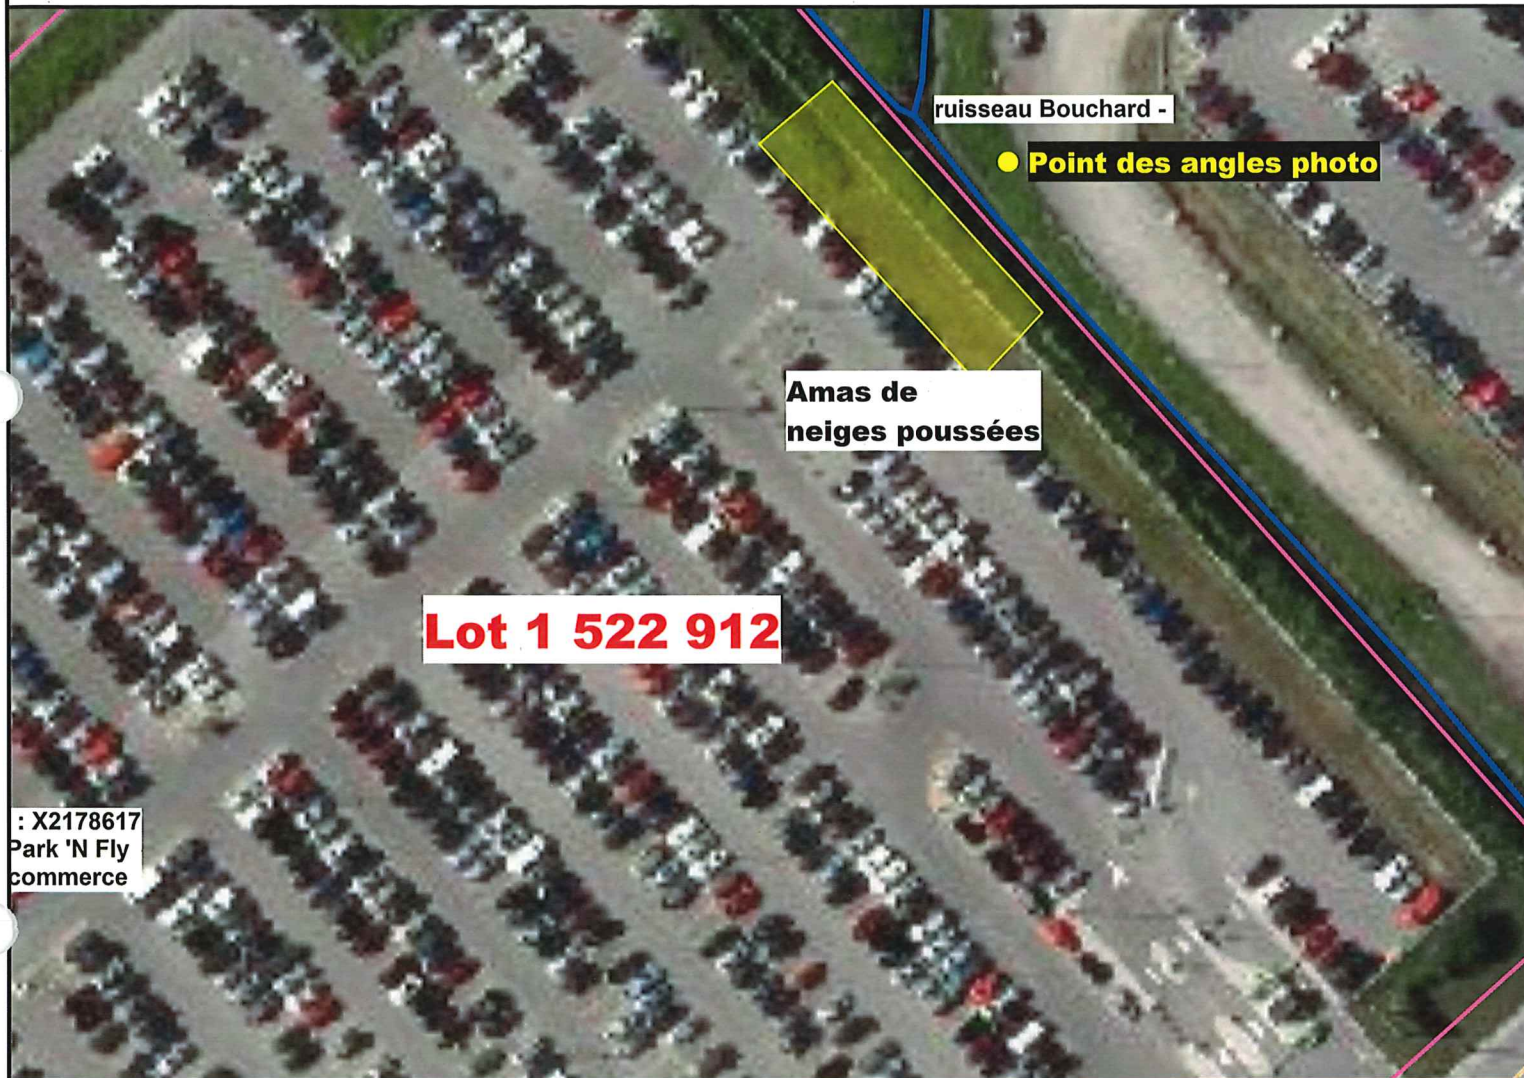
Neiges poussées dans la rive du ruisseau Bouchard
