RAPPORT D'INSPECTION

But de l'inspection : Vérifier les installations et activités de l'entreprise Conteneurs Excava-Tech inc. au 7400, rue Vérité, arrondissement St-Laurent, à Montréal.

Nom du lieu : Conteneurs Excava-Tech inc. (Bâtiment commercial)

Adresse du lieu : 7400, rue Vérité
Saint-Laurent (Québec) H4S 1C5

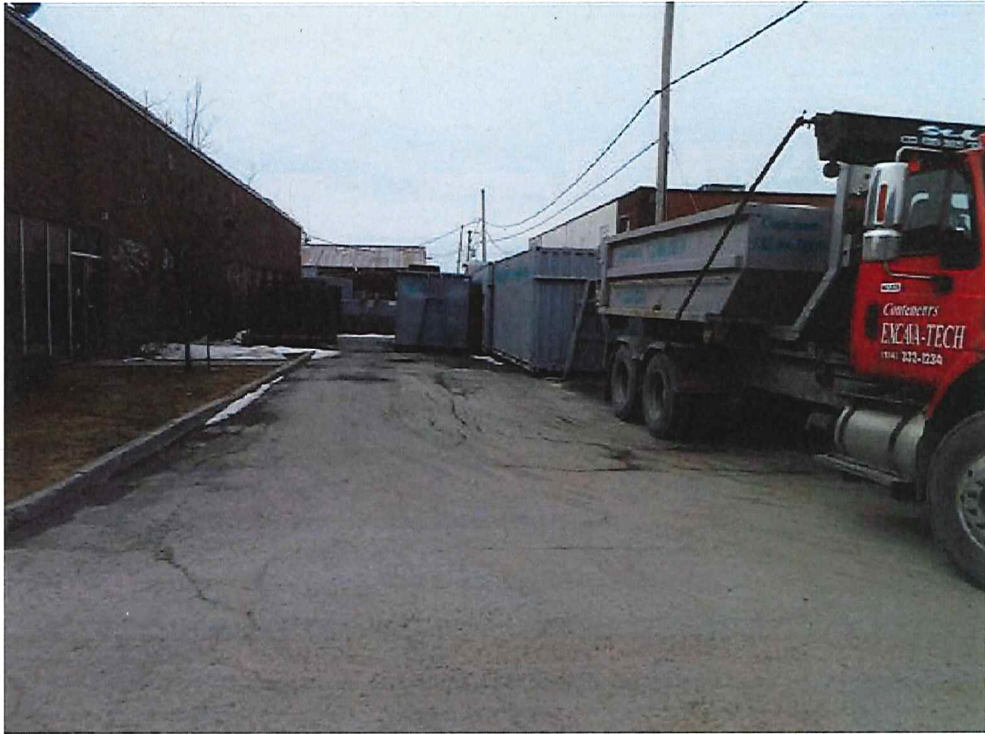
DSCN0426.jpg

À mon arrivée sur les lieux, je constate la présence de conteneurs identifiés au nom de Conteneurs Excava-Tech, tous vides, entreposés devant le bâtiment (voir photo n° 1). Le bâtiment est débarré, mais il n'y a personne à l'intérieur. À l'arrière du bâtiment, je constate la présence d'autres conteneurs vides et des amas de matériels divers (brique, béton, asphalte, etc.). Un employé est présent dans la cour et il s'affaire à vider un conteneur. Je lui demande si une personne responsable du site est présente. Il me donne le numéro de téléphone suivant : 514-624-2496 pour parler avec le contremaître, un certain **Art 53-54**. Je contacte le numéro donné par l'employé. La réceptionniste m'informe que le contremaître sera sur les lieux d'ici cinq à dix minutes.

Photo 1. Conteneurs vides entreposés devant le bâtiment

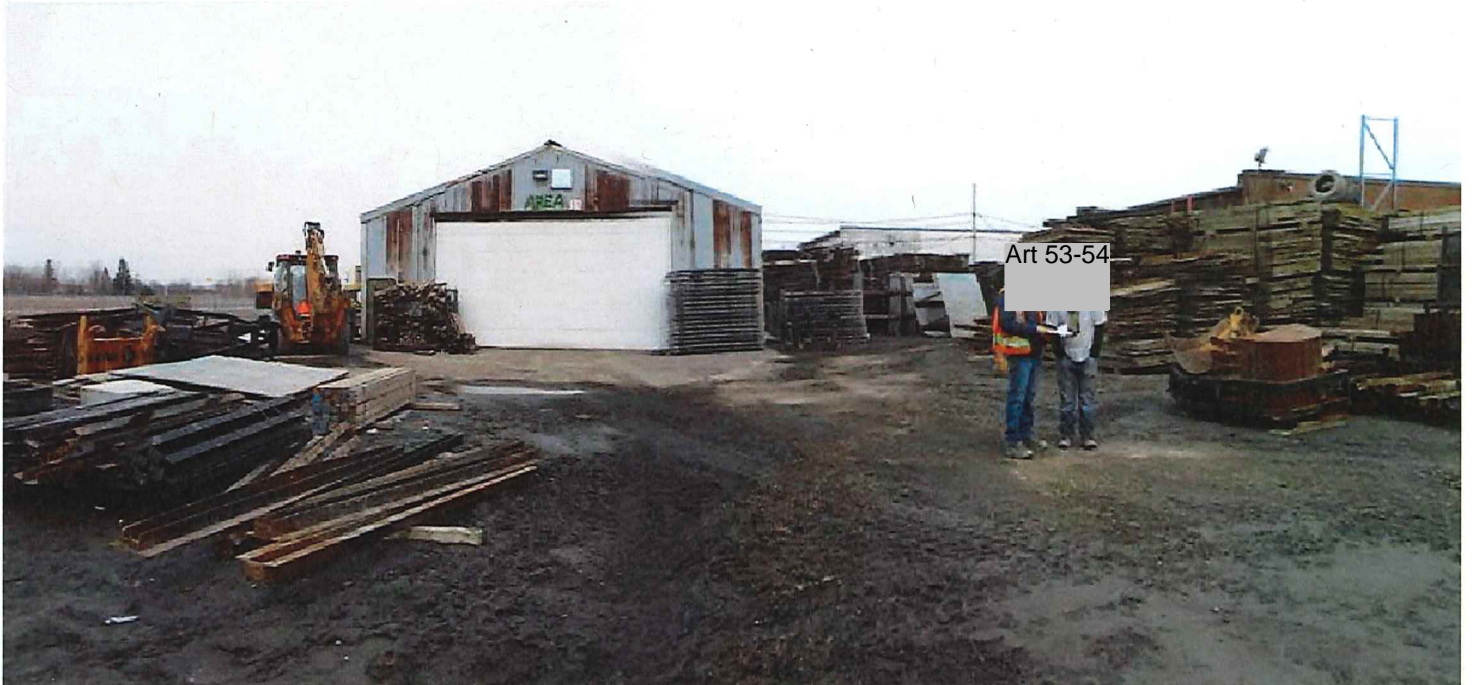
Fusion des images 0427.jpg et 0428.jpg

Le bâtiment situé à l'extrémité du terrain sert d'atelier à la fabrication de panneaux de bois utilisés dans le cadre des travaux d'excavation (murs de soutènement). La cour adjacente à ce bâtiment sert à l'entreposage de matériel, dont les panneaux de bois utilisés dans le cadre des travaux d'excavation (murs de soutènement) (voir photo n° 2).

Photo 2. Bâtiment abritant un atelier de fabrication de panneaux de bois utilisés dans le cadre de travaux d'excavation. La cour adjacente à ce bâtiment sert à l'entreposage des panneaux de bois servant de mur de soutènement

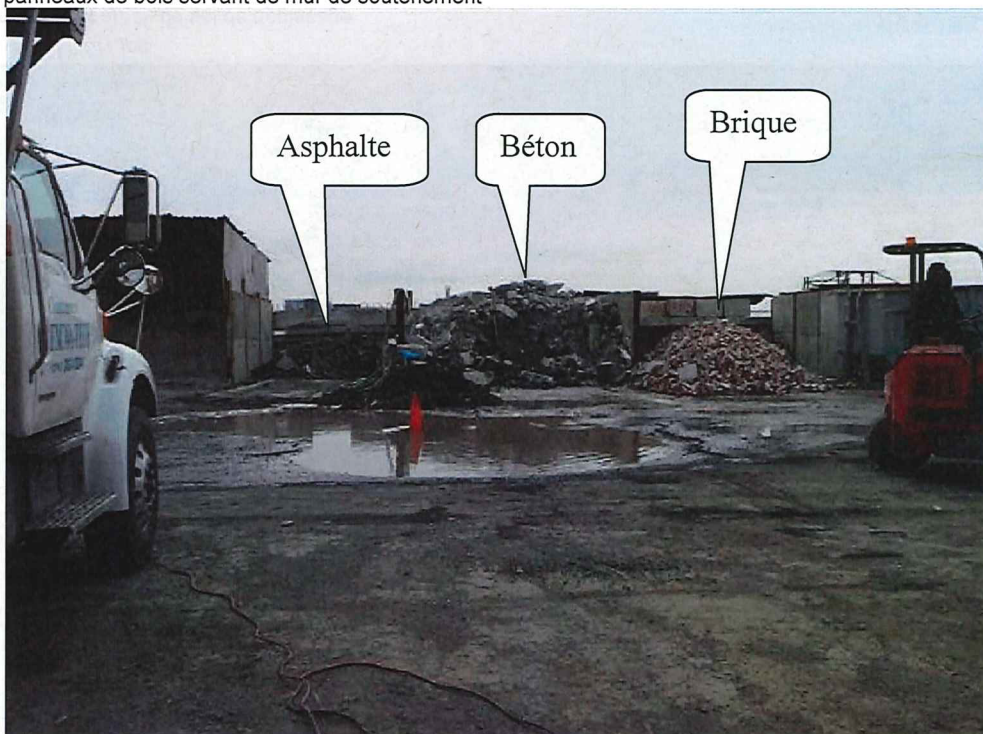
DSCN0429.jpg

La cour arrière du bâtiment sert à l'entreposage de matériel en vrac (voir annexe 4 pour le détail des calculs du volume des amas ainsi que les photos no 3 et no 4). Le matériel en vrac entreposé sur le site de l'entreprise est trié (homogène). Aucun amas de matériel à trier (hétérogène) n'a été constaté sur les lieux.

- Conteneurs vides;
- Amas de neiges usées provenant du déneigement de la cour;
- Amas de sel;
- Conteneur de béton;
- Petit amas de métal;
- Amas d'asphalte : volume estimé à 6 m³;
- Amas de béton : volume estimé à 47.17 m³;
- Amas de brique : volume estimé à 29.66 m³.

Photo 3. Amas d'asphalte (6m³), de béton (47m³) et de briques (29m³)

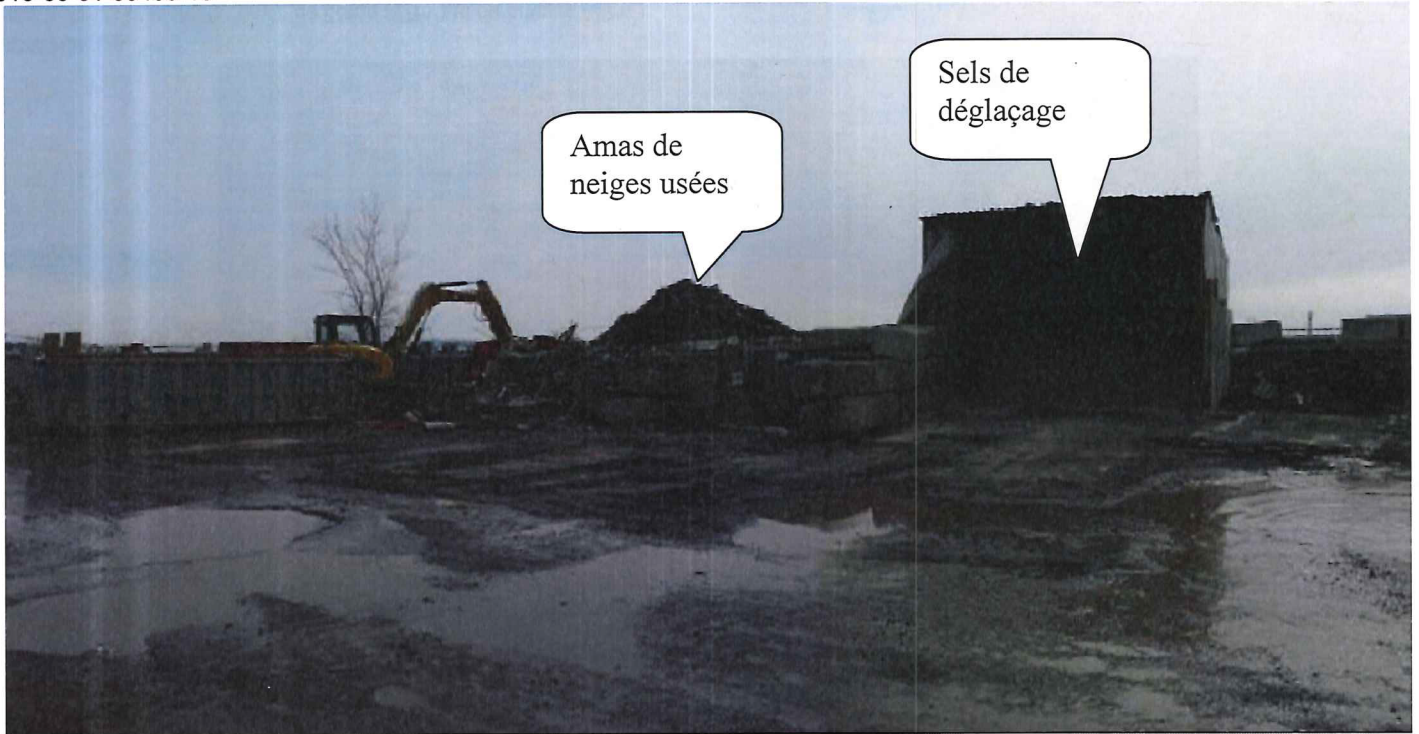
Fusion des images 0430.jpg et 0431.jpg

Photo 4. Amas de neiges usées et amas de sel de déglacage

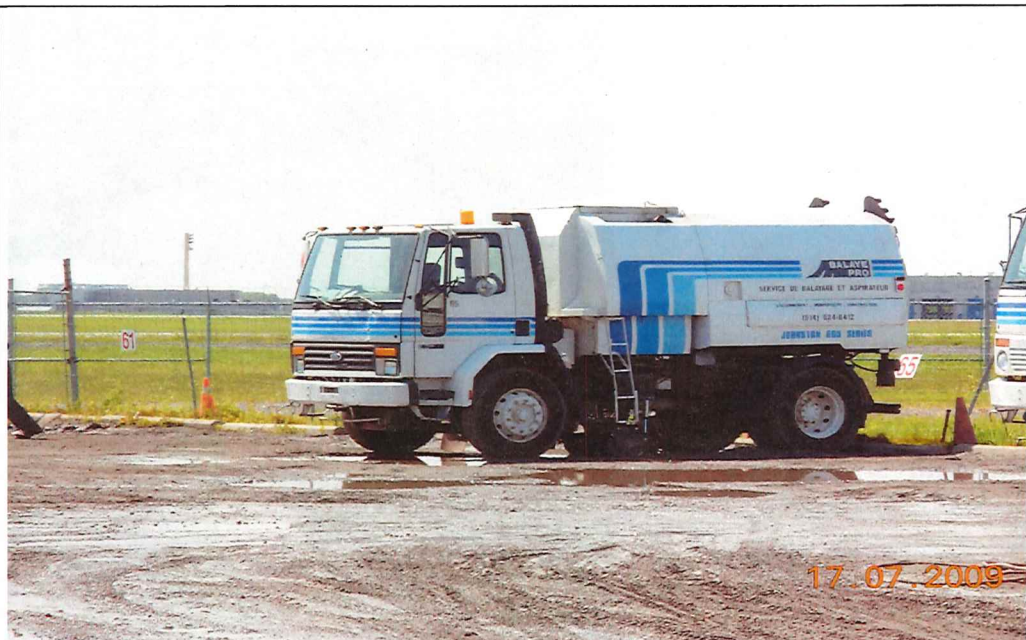
No photo : 1

Description: camion aspirateur stationné dans la cour.

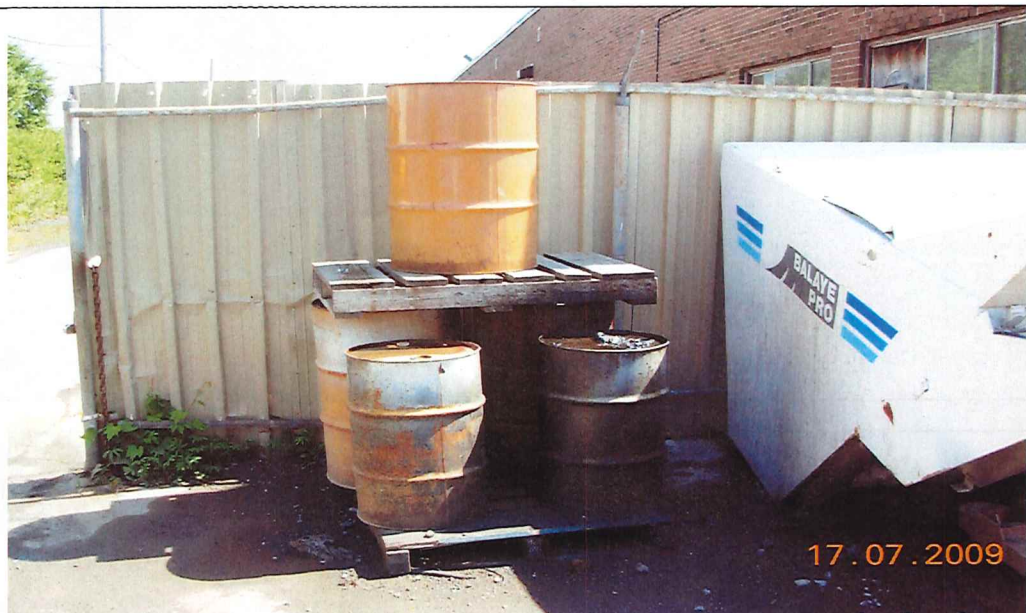
No photo : 2

- Cinq barils sont entreposés à l'entrée de la cour. Le propriétaire me dit que ces barils appartiennent au propriétaire et qu'ils sont là depuis cinq ans environ. Je vois de l'eau et de l'huile accumulée sur le couvercle d'un des barils. Je demande au président de s'informer auprès du propriétaire du contenu des barils et de lui exiger que ces barils soient récupérés. Je demande le nom du propriétaire, le président me répond qu'il ne le sait pas et qu'il m'enverra ces informations.

Description: barils entreposés à l'entrée de la cour. (contenu non connu)

- Nous informer si les cinq barils entreposés à l'entrée ont été récupérés ;
- Nous informer à quoi est relié le drain de plancher qui se trouve à l'intérieur du bâtiment ;
- Nous informer si les sols contaminés ont été récupérés

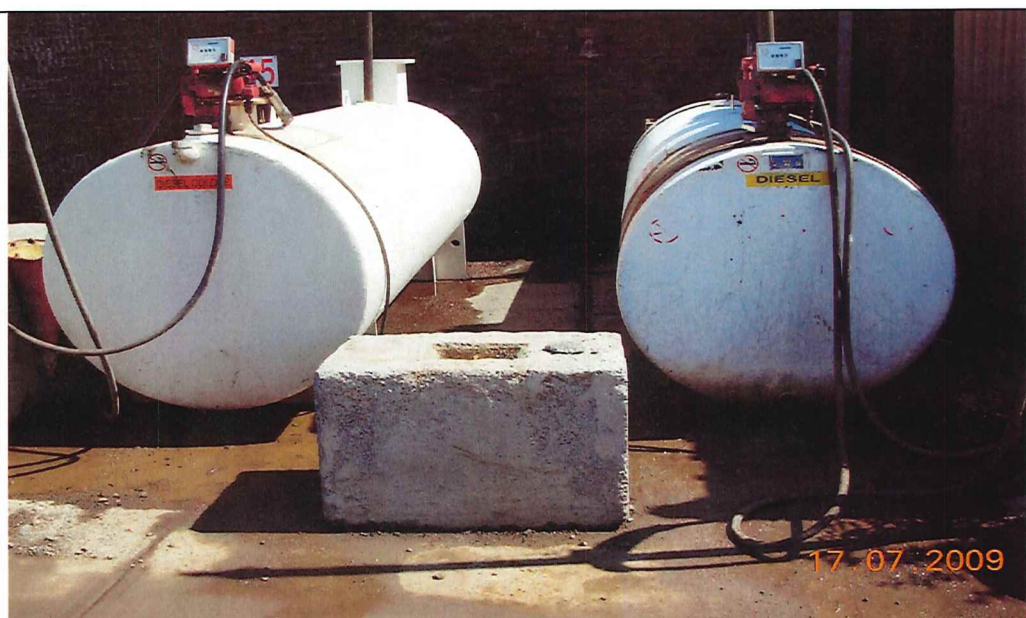
No photo : 3

- Trois réservoirs de diesel sont entreposés sur une dalle de béton. Selon le président, les réservoirs sont à double paroi.
- À cause de la pluie des journées précédentes, la surface de la cour est remplie de boue. Je vérifie sous les camions et je ne vois pas d'accumulations d'huile. Il y a des accumulations d'eau dans différentes parties de la cour qui ne présentent pas de traces d'huile à la surface. J'observe trois zones, d'environ 1 m² chacune, où les sols étaient tachés d'huile (voir plan ci-joint). Je demande au président de récupérer ces sols et de les envoyer dans un site capable de traiter ce type de sols. Je lui dis qu'il doit récupérer les sols contaminés par de l'huile aussitôt qu'il s'aperçoit qu'un déversement survient et non à chaque fois qu'un inspecteur du MDDEP lui exige. Il me demande s'il peut garder les sols dans un baril en attendant d'avoir une quantité suffisante pour l'envoyer au traitement. Je lui dis que je ne crois pas que cela pose un problème. Je lui dis qu'il doit garder la preuve que les sols contaminés ont été envoyés en traitement et qu'il doit m'appeler quand il aura fini de récupérer les sols contaminés.

Description: réservoirs de diesel

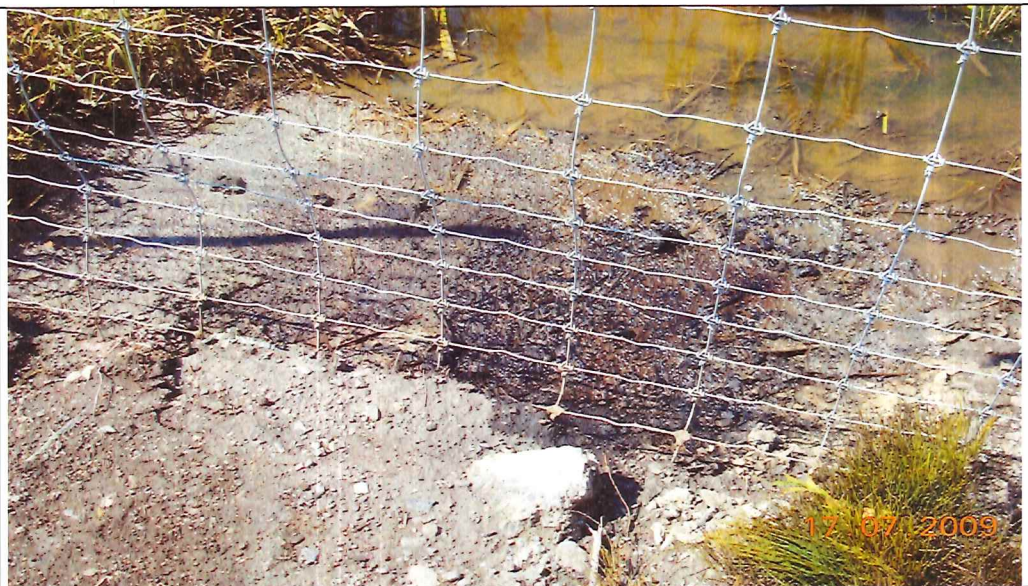
No photo : 4

- Trois zones d'environ 1 m² présentent des taches d'huile. L'huile provient des camions stationnés dans la cour. Le président de la compagnie me dit que les sols contaminés seront entreposés dans un baril en attendant d'avoir une quantité suffisante pour les envoyer en traitement.
- L'huile et les filtres usés provenant des camions sont entreposés à l'intérieur d'un bâtiment. Un drain de plancher se trouve à l'intérieur de ce bâtiment. Le président me dit que le drain est nettoyé une fois par année.

Description: sols tachés d'huile

Prévoir une nouvelle inspection au mois d'octobre 2009 pour vérifier s'il n'y a plus d'huile dans les sols.

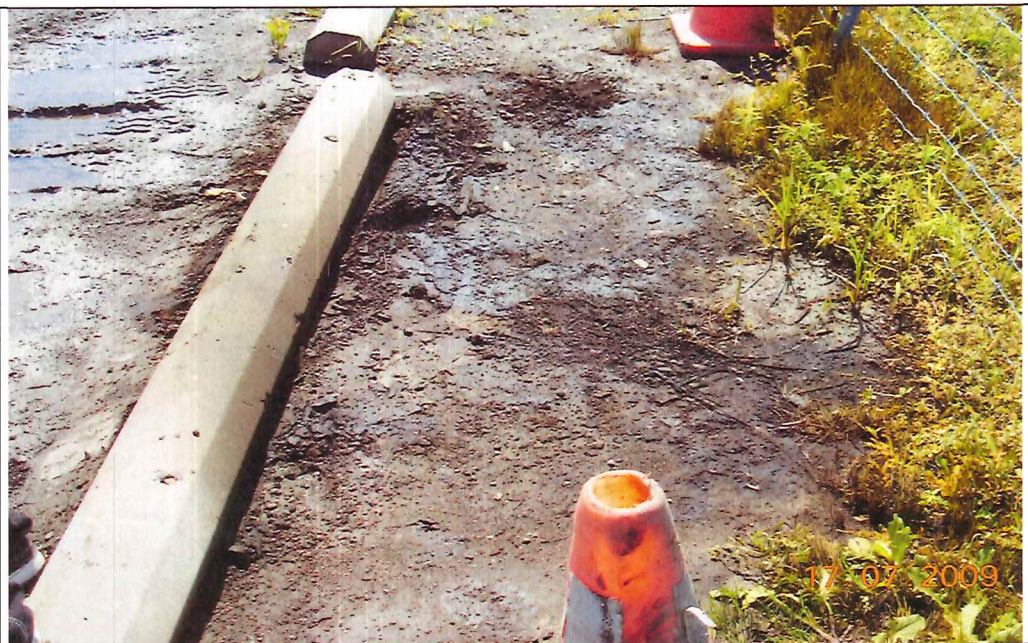
No photo : 5

Description: sols tachés d'huile

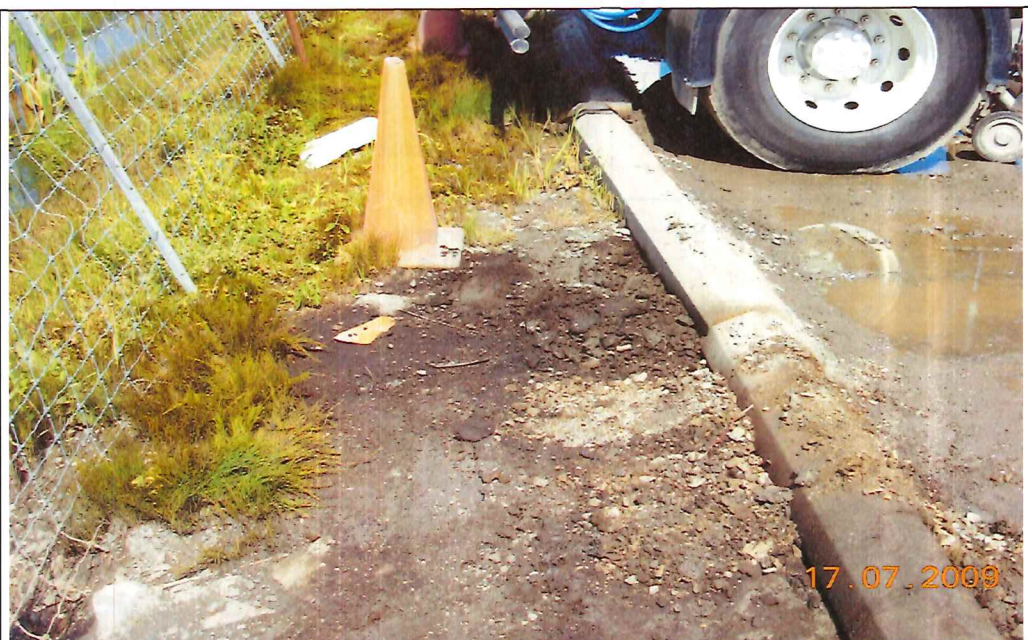
No photo : 6

Description: sols tachés d'huile

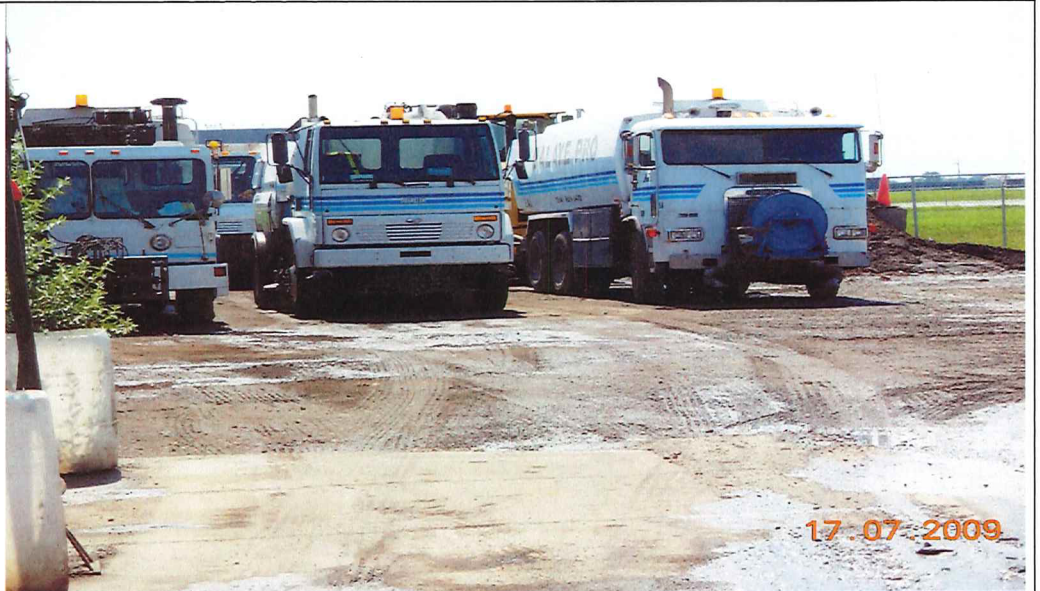
No photo : 8

Description: camions stationnés dans la cour

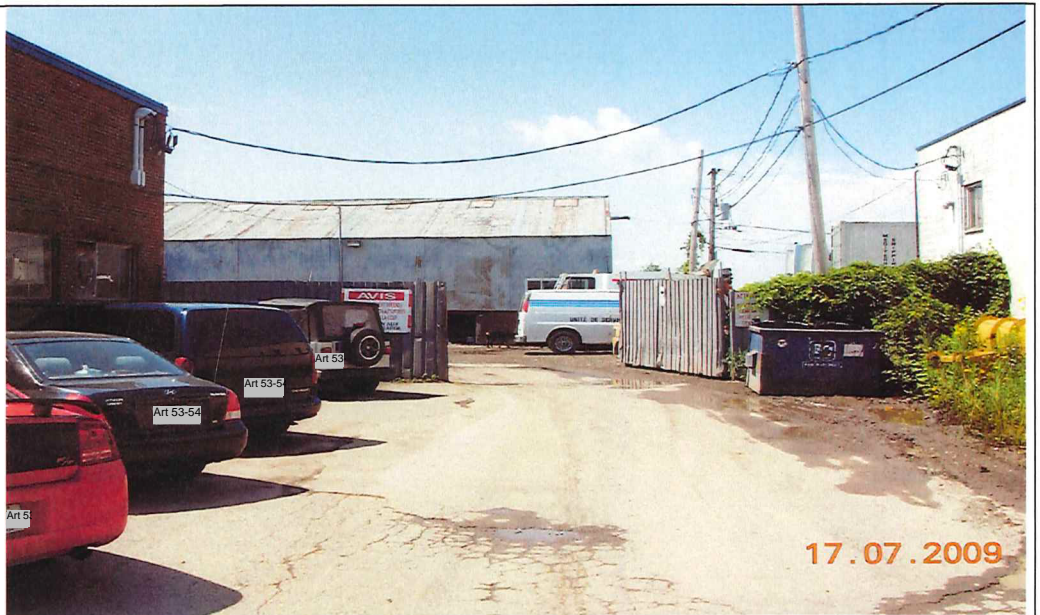
No photo : 9

Description: entrée vers la cour.

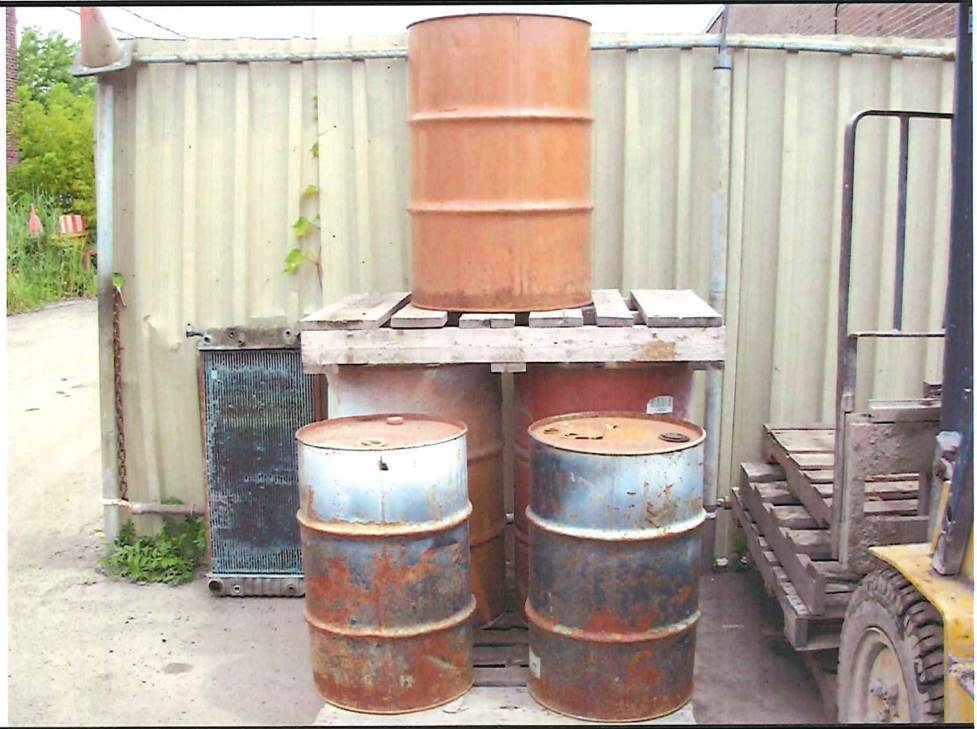
Photo # 1:

Les sols contaminés ont été stockés dans des barils entreposés à l'extérieur. Dans un mois, leur entreposage aura atteint 1 an. Il n'y a pas d'identification sur les barils mais les sols contaminés ne sont pas des matières dangereuses et ne sont donc pas soumis au *Règlements sur les matières dangereuses*.

Les sols contaminés lors du déversement ayant été constaté le 10 septembre 2007 par un inspecteur en environnement de la ville de Montréal ont été stockés dans des barils.

Ceux-ci ne sont pas identifiés et sont entreposés sur des palettes de bois à l'extérieur.

Approuvé par : Marie-Michèle Pagé pour Michel Léonard	Secteur :
Signature :	Date : août 2008
Commentaires du vérificateur : Les sols devraient être éliminés/disposés conformément à la réglementation.

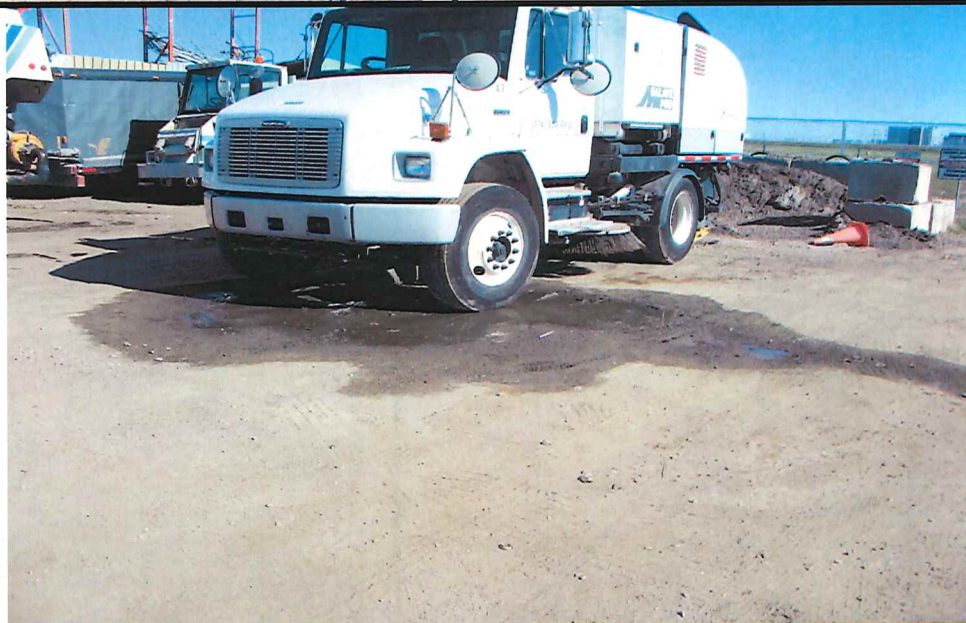
Camion hydraulique utilisé pour le
nettoyage des rues.

On voit qu'il y a une fuite d'huile.

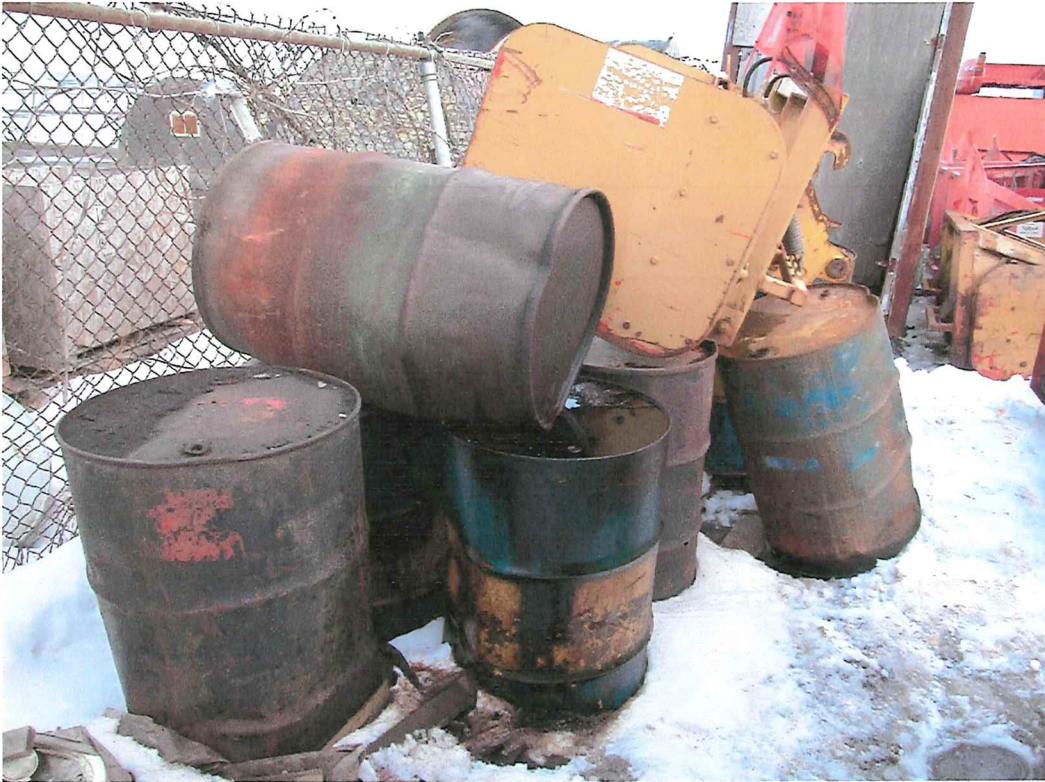
Photo 1: Une dizaine de barils en équilibre parfois précaire, utilisée comme support de pelle. Certains semblent vides et d'autres sont pleins. Une huile noire est visible sur le couvercle de certains contenants et sur le sol.

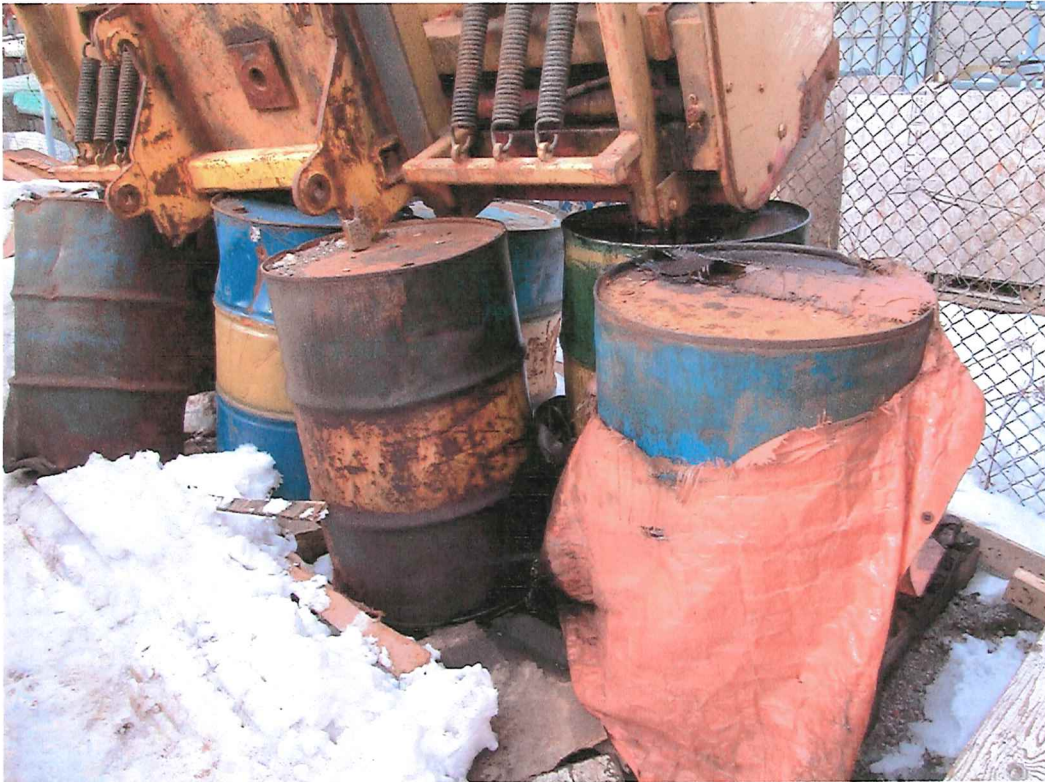
Photo 2: Les mêmes contenants vus dans le sens contraire.
