RAPPORT DE VÉRIFICATION

Réservoirs d'huiles usées installés dans des ateliers de mécanique

IDENTIFICATION DE L'ENTREPRISE	Nom (raison sociale) : Services As-Pro inc.		
	Autre nom :		
	Adresse civique : 9510, rue Notre-Dame Est		
	Municipalité : Montréal		Code postal : H1L 3P3
	Téléphone : 514-353-9099	Télécopieur : 514-353-3344	
	Répondant : Art 53-54	Cellulaire :	
	N° de gestion documentaire : 7610-06-01-07333-01	Matricule CIDREQ :	
	GPS (19T) : NAD 83	Longitude (x) : -73,5108787952	Latitude (y) : 45,6088364276

BUT DE LA VÉRIFICATION			
	Première inspection, état de situation et inventaire.

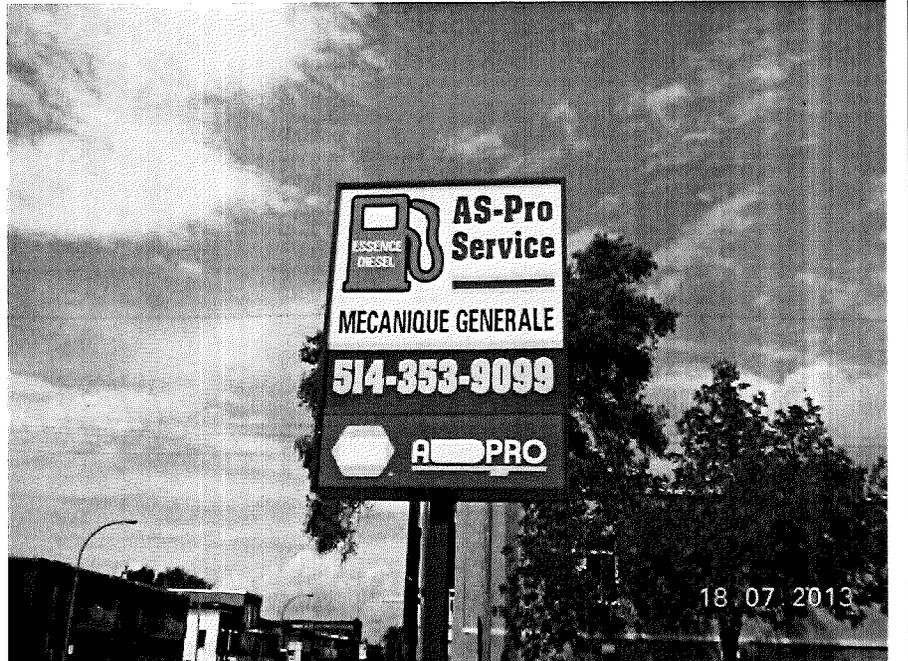
Photo no : 1

Services As-Pro Inc.
9510, rue Notre-Dame est.
Atelier mécanique.

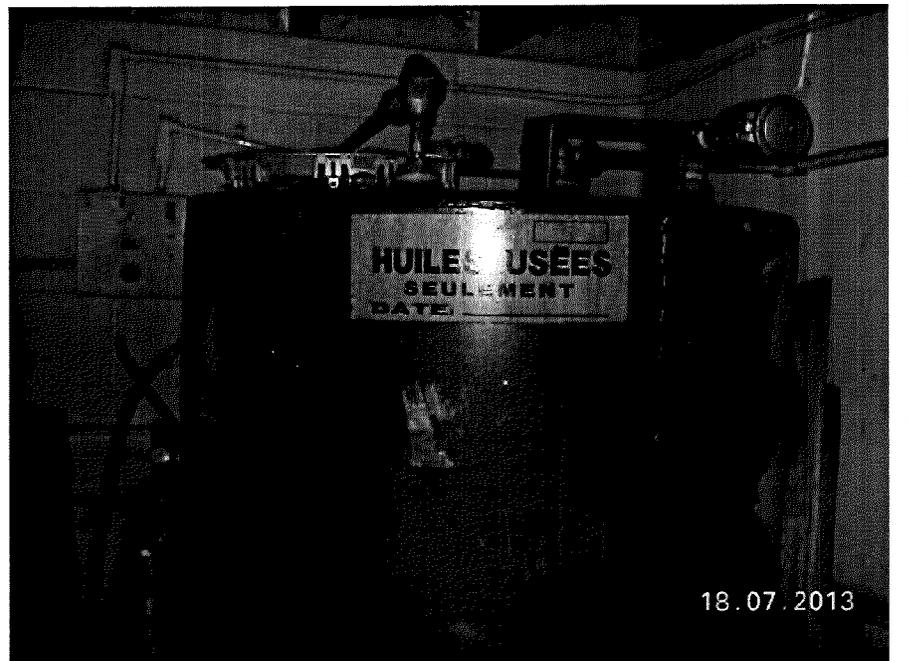
Photo no : 2

Réservoir hors-sol d'huile usée.

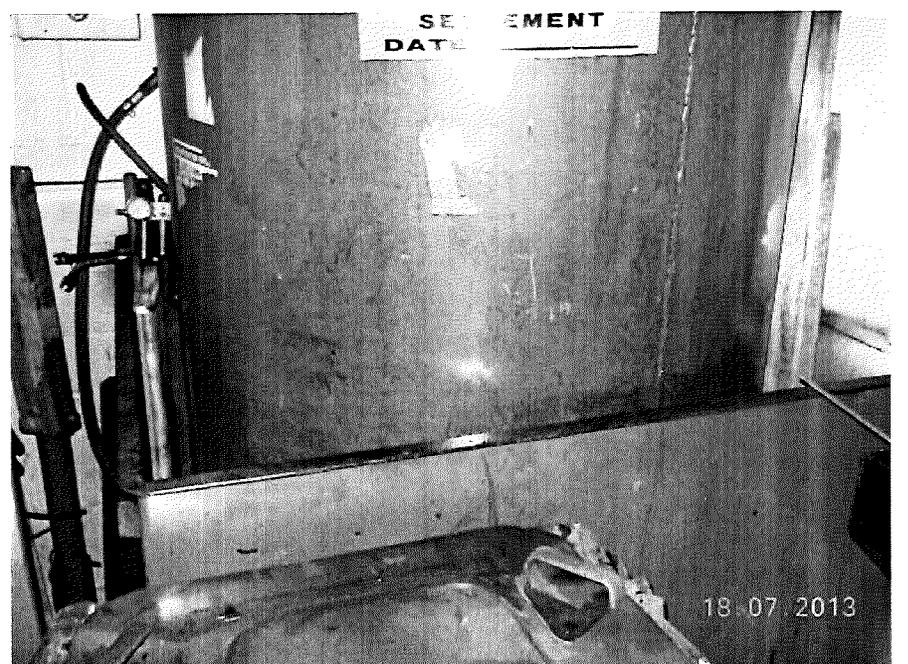
Photo no : 3

Bassin externe du réservoir, le bassin en bleu, le réservoir en vert.

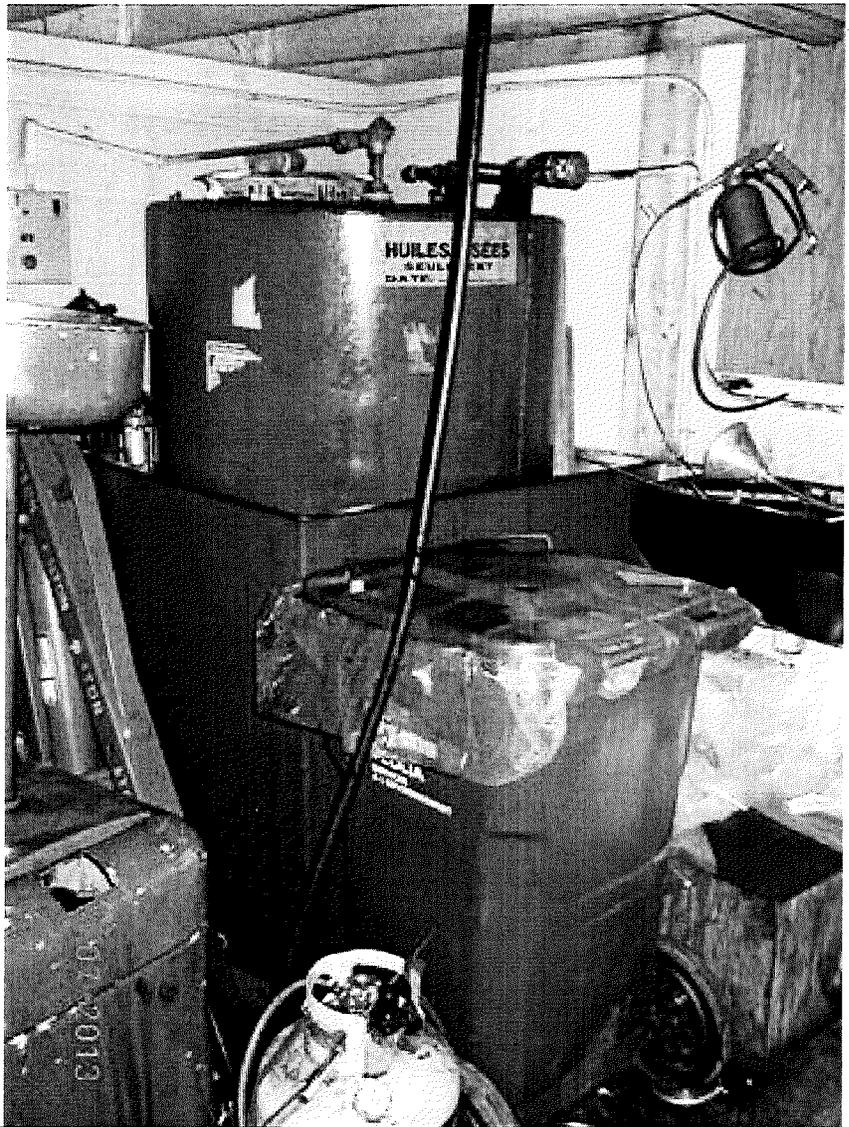
Photo no : 4

COMMENTAIRES	Réservoir et installation conformes.
---------------------	---

Vue d'ensemble du réservoir vertical d'huile usée et de son bassin externe.

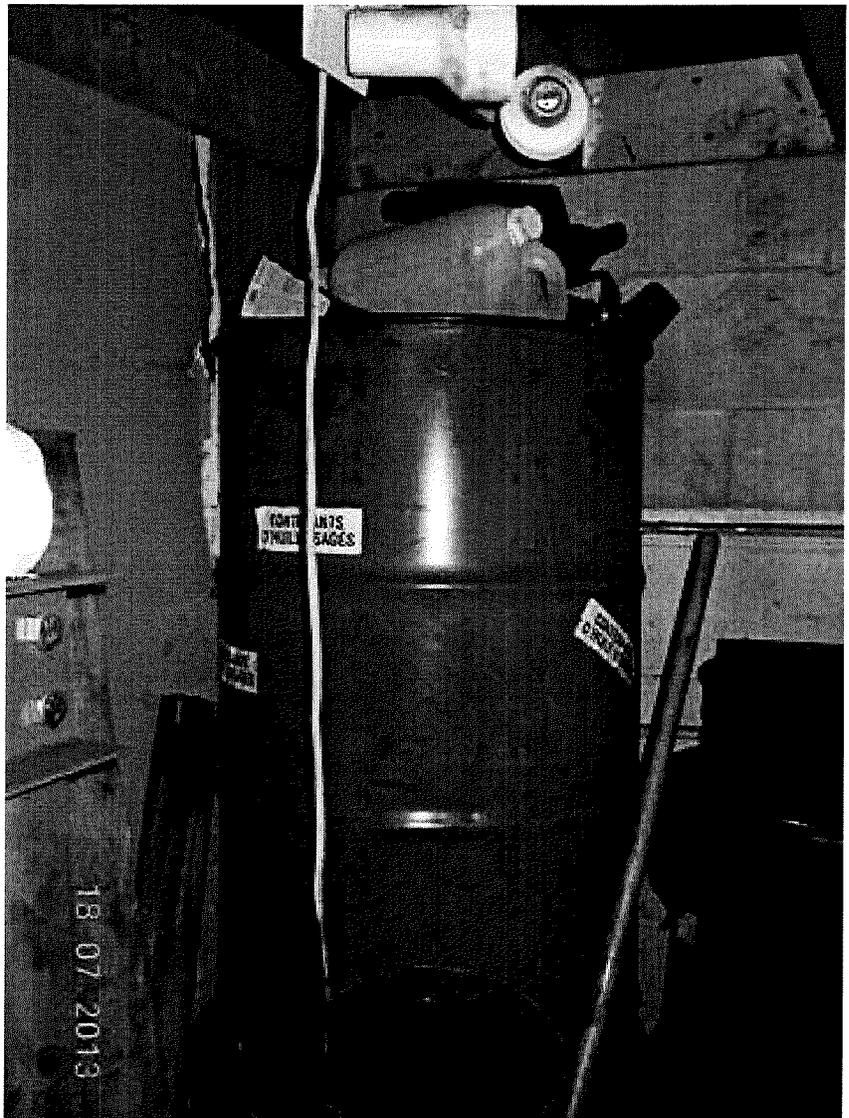
Photo no : 5

Système de récupération des filtres d'huile à moteur usagés et des contenants plastiques d'huile neuve.
