RAPPORT D'INSPECTION

Date de l'inspection : 2015-07-29

Nom usuel du lieu : Île Locas

Lien hydrique reliant l'étang Est
à la rivière des Mille-Îles et remblai rehaussant la rive de l'Étang Est

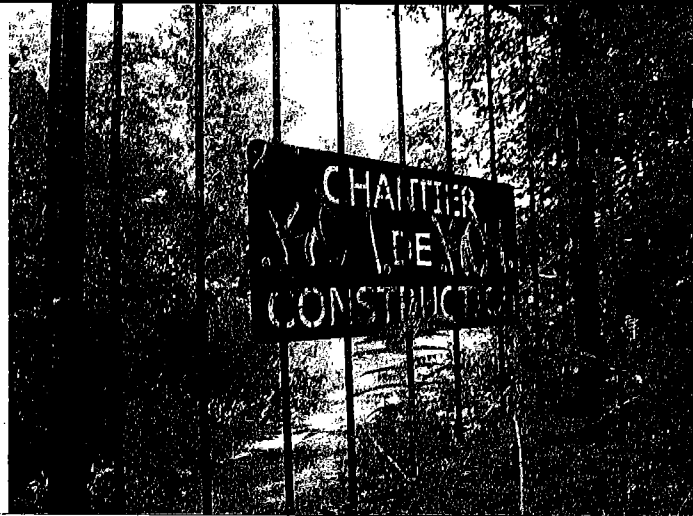
Photo no : 1

La clôture est la même que celle qui a été en place le 2 juin 2010. On y trouve les mêmes inscriptions et elle occupe le même emplacement.

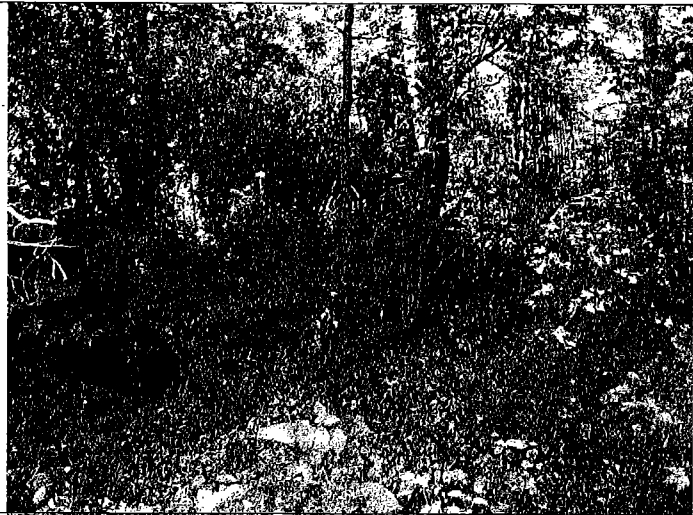
Photo no : 2

En bas à gauche de la photo on voit une conduite servant de ponceau à la jonction de la jetée et de l'île Locas. Vue en direction sud-ouest.

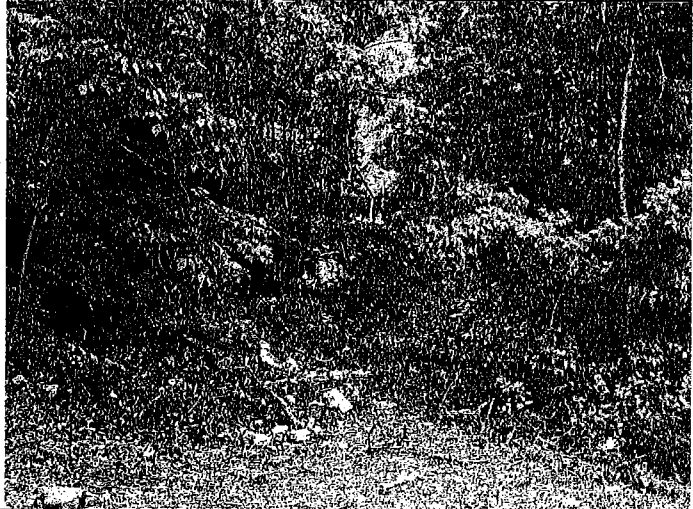
Photo comparative prise le 2 juin 2010

Photo comparative prise par André Ménard lors d'une inspection réalisée le 2 juin 2010. On voit la même conduite à gauche de la photo.

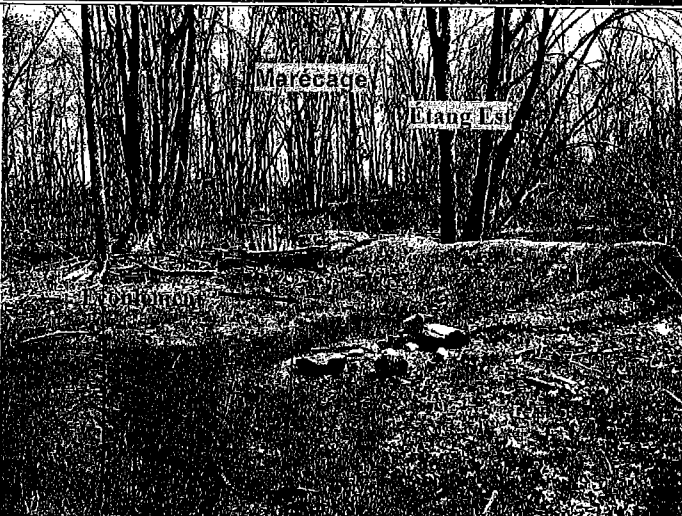
| <p>Photo comparative prise le 28 avril 2015</p> | |

| <p>Fichier : IMG_7702</p> <p>Description : Photo comparative prise par Yannick Jean lors d'une inspection effectuée le 28 avril 2015. Cette photo permet de mieux voir le tracé actuel du lien hydrique étant donné la présence d'eau. De l'eau en provenance de l'érablière argentée à l'est de l'étang Est s'écoule vers la rivière des Mille-Îles.</p> | |
