Objet : Demande d'accès no. 2015-08-20 – Lettre réponse

But de l'inspection : M-III-9/ Sainte-Thérèse/ Plaza Ste-Thérèse (4258649 Canada inc.). À la suite de la découverte d'un tuyau rejetant les eaux usées du centre commercial directement dans la rivière aux Chiens, effectuer la Directive sur le traitement des manquements.

Nom du lieu : Plaza Sainte-Thérèse

300, rue Sicard à Sainte-Thérèse (Québec) J7E 3X5

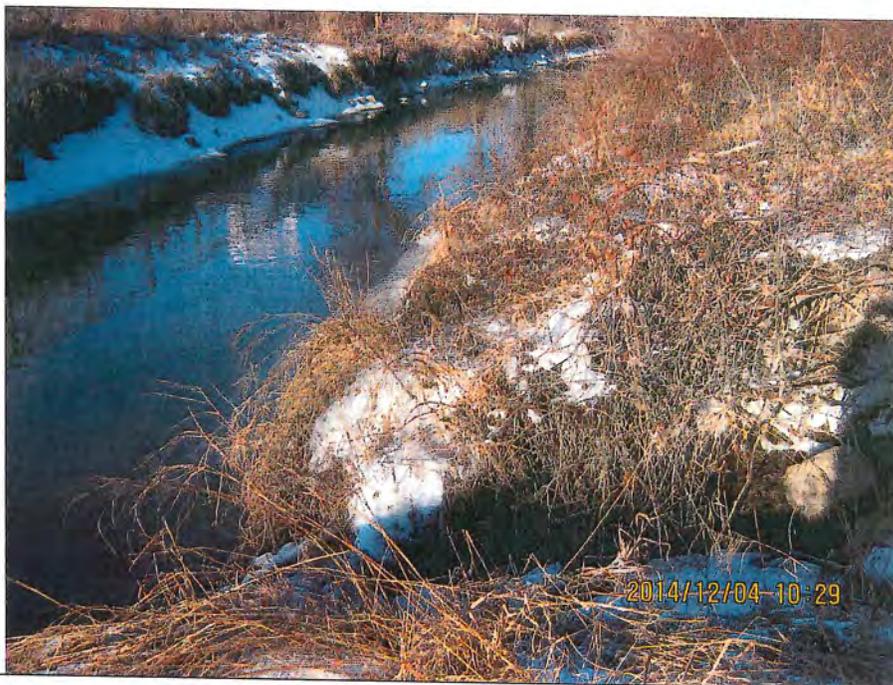
Photo no : 4

Description : Au bas de la photo se trouve l'écoulement d'eau usée. À gauche, la rivière aux Chiens.

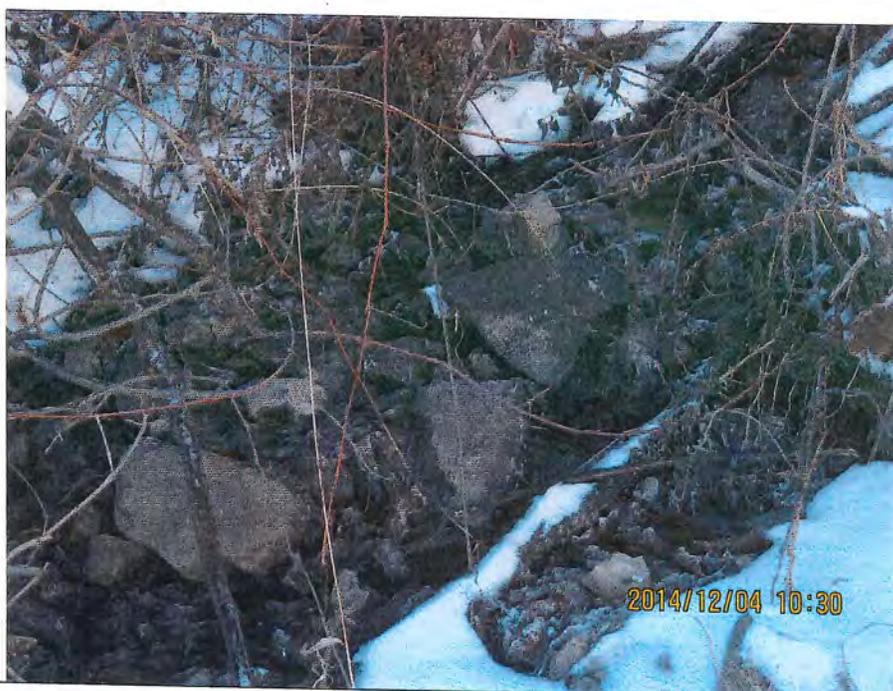
Photo no : 5

Description : Vue plus générale de la photo no.2.

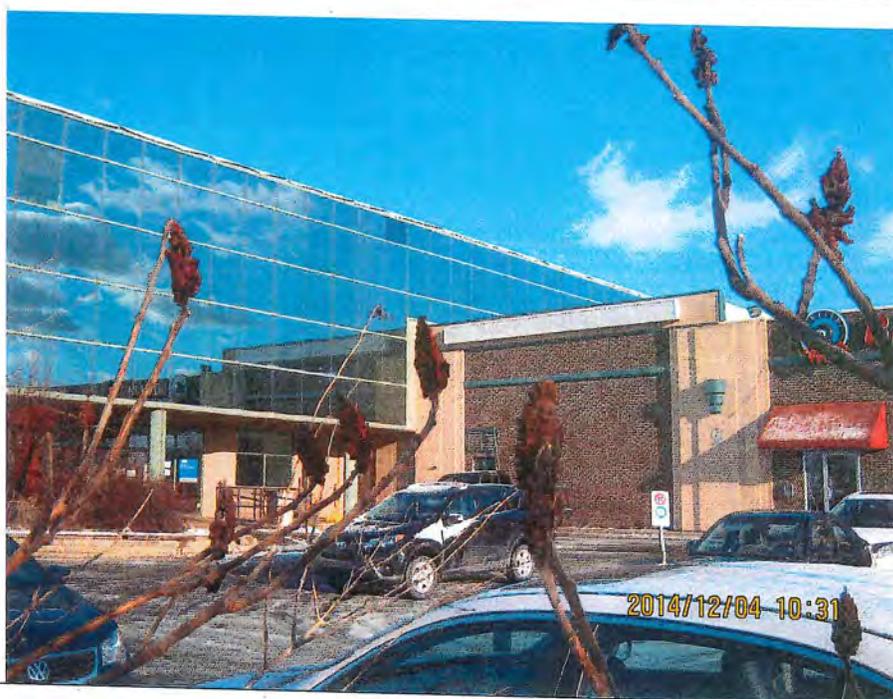
Photo no : 6

Description : Tuyau de rejet de la photo no.1 se trouve devant le bar/billard (à droite) et la section de bureaux du centre commercial.

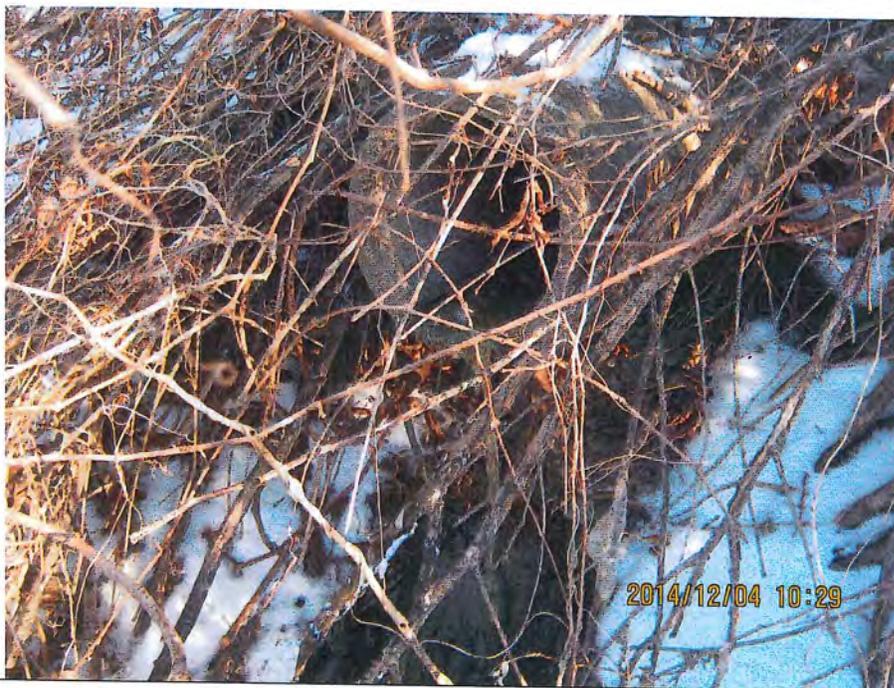
Photo no : 1

J'arrive sur place. Je suis seul. Le tuyau qui est dans la pente qui descend à la rivière aux Chiens est en béton, et a un diamètre d'environ 20 à 25 cm (photo no.1). Coordonnées GPS UTM NAD83, zone 18T 0588800, 5054884 précision 6.4m. Il y a un écoulement d'eau usée d'origine domestique qui est observé; du papier de toilette, des excréments, et tampons hygiéniques jonchent la sortie du tuyau (photos nos.2, 3 et 5). Une odeur d'égout sanitaire émane de l'endroit. Les eaux vont directement dans la rivière aux Chiens (photo no.4). Le tuyau se trouve dans la trajectoire d'un bar/billard ainsi que le bureau régionale du MDDELCC (photo no.6).

Description : Tuyau de rejet des eaux usées du centre commercial dans la rivière aux Chiens.

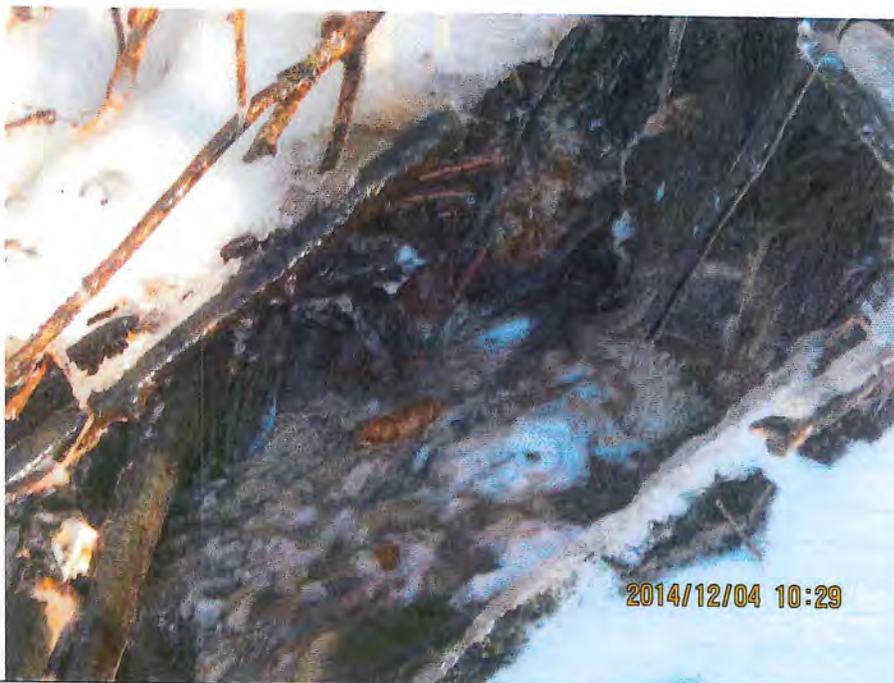
Photo no : 2

Description : Papier de toilette et excréments au bout du tuyau de la photo no.1.

Le traçage démontre que les déjections humaines sont immédiatement dirigées vers la rivière aux Chiens. La présence d'excréments humains (ayant de plus conservé leur forme et leur consistance), de papier de toilette et de tampons hygiéniques démontre hors de tout doute que les eaux usées sont d'origine humaine. La taille des excréments et l'intégrité conservée de ceux-ci, la présence de tampons hygiéniques démontrent aussi qu'il n'y a aucun système de traitement. D'ailleurs, le temps très court entre le traçage et l'observation des écoulements de fluorescéine au bout du tuyau le confirme. Ces contaminants ont aussi une odeur caractéristique, odeur qui a été constatée par l'inspecteur à la sortie du tuyau.

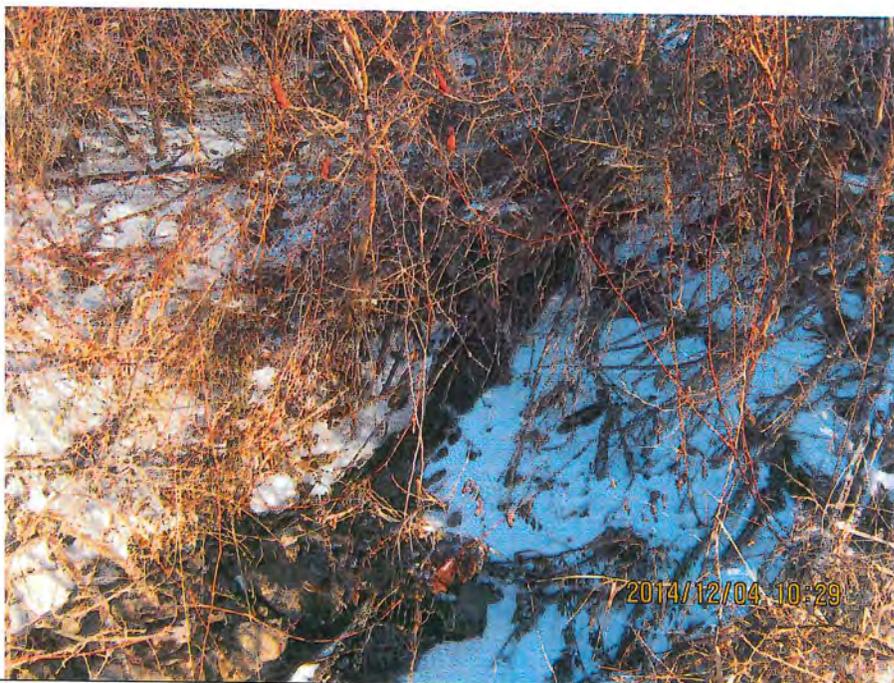
Photo no : 3

Description : Autre vue de la photo no.2.

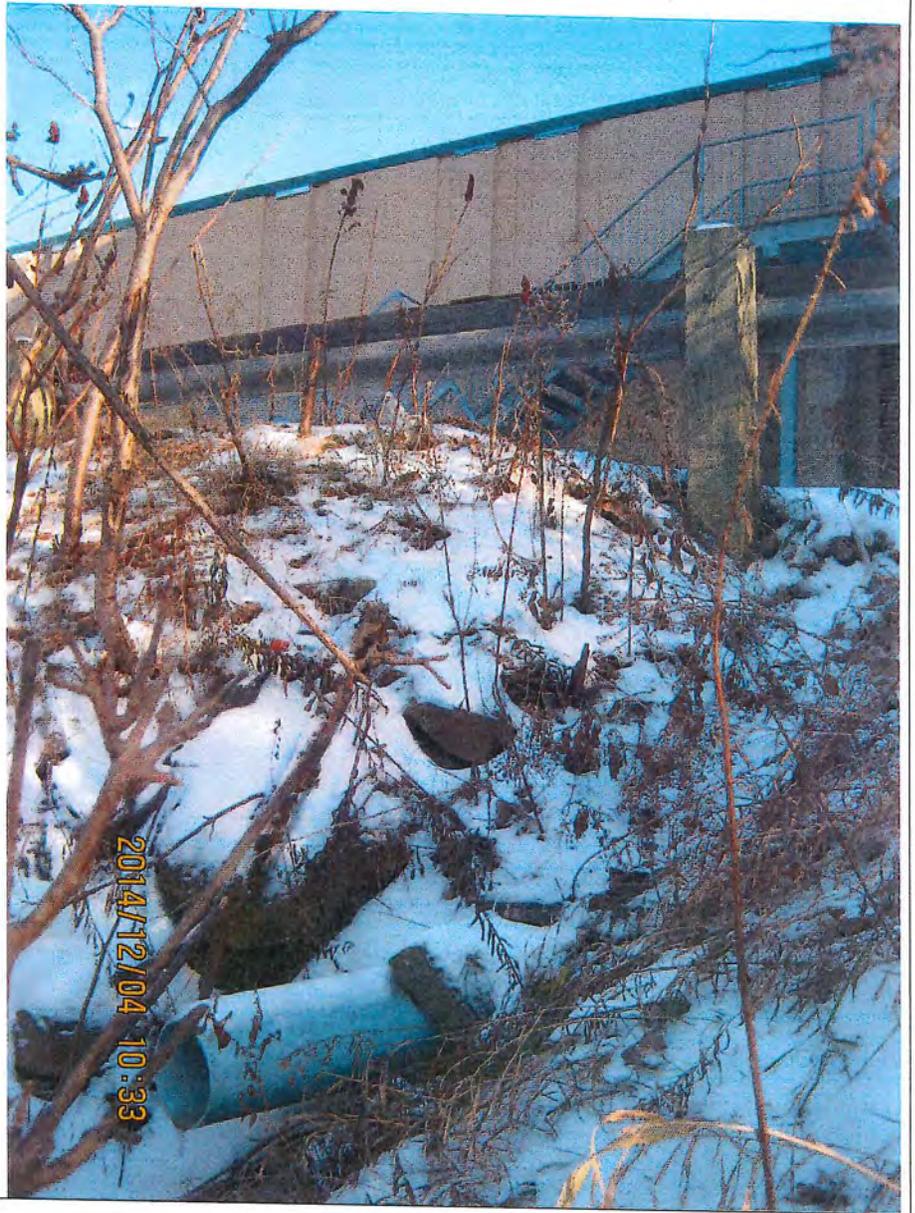
Photo no : 7

Description : Tuyau de PVC vert qui sort du sol et qui dirige des eaux dans la rivière.

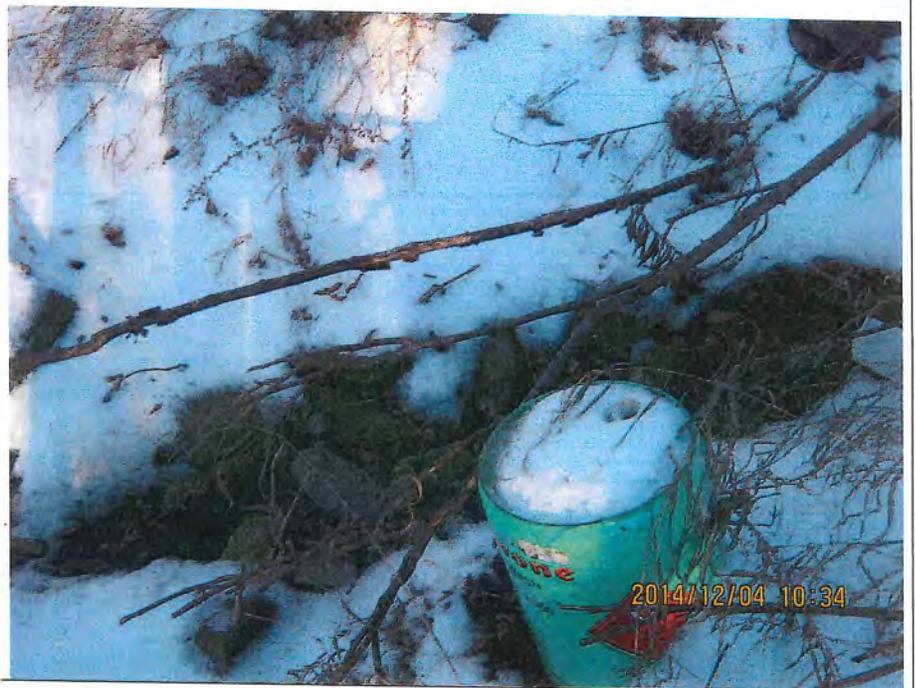
Photo no : 8

Description : Traces d'écoulement du tuyau de la photo no.7.

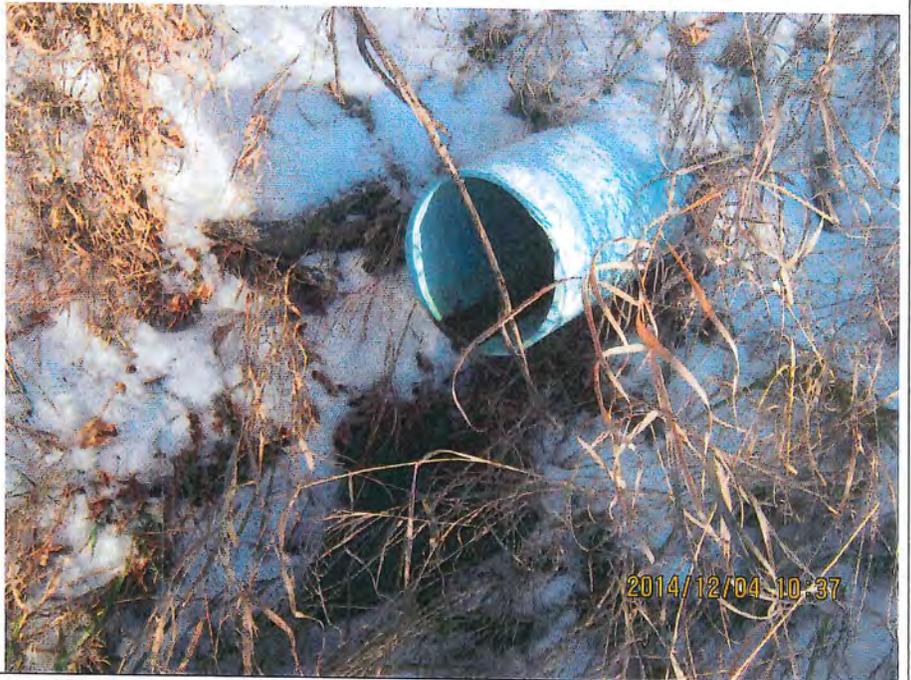
Photo no : 9

Description : Autre tuyau de PVC vert qui sort du sol et qui dirige des eaux dans la rivière.

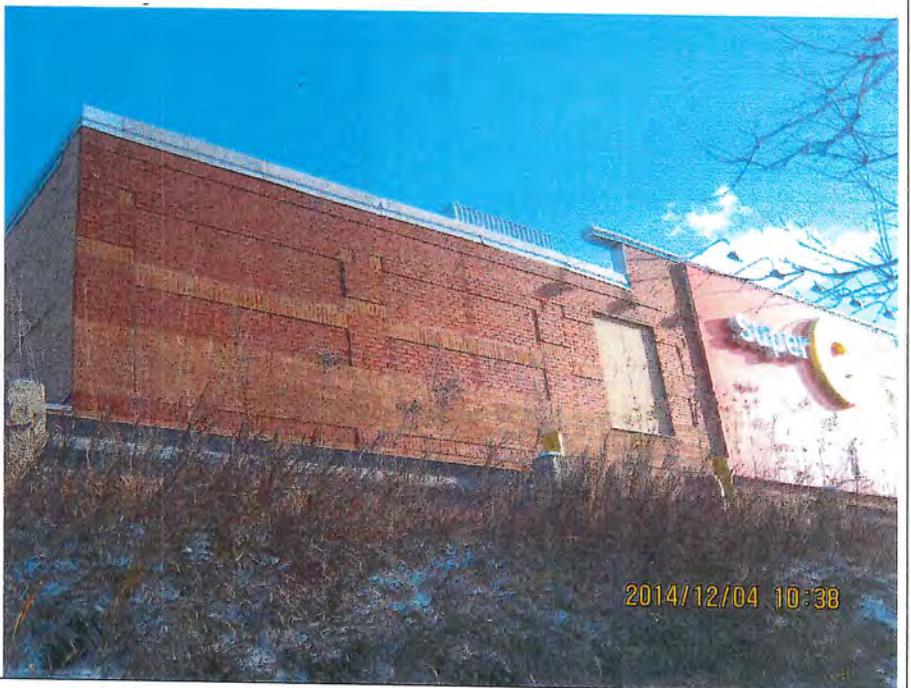
Photo no : 10

Description : Le tuyau de la photo no.9 se trouve en face du Super C.

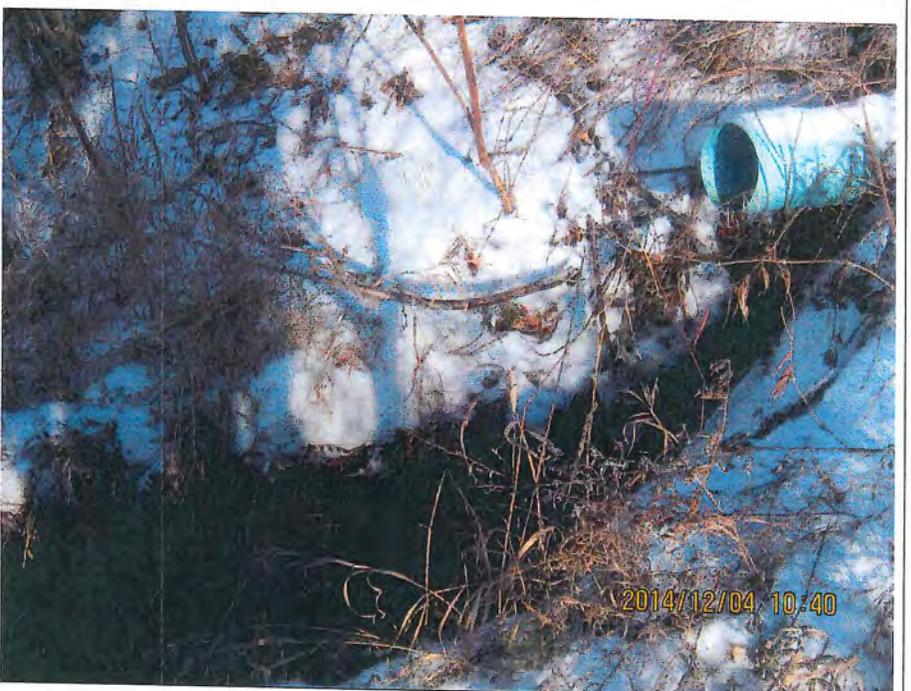
Photo no : 11

Description : Autre tuyau de PVC vert qui sort du sol et qui dirige des eaux dans la rivière.

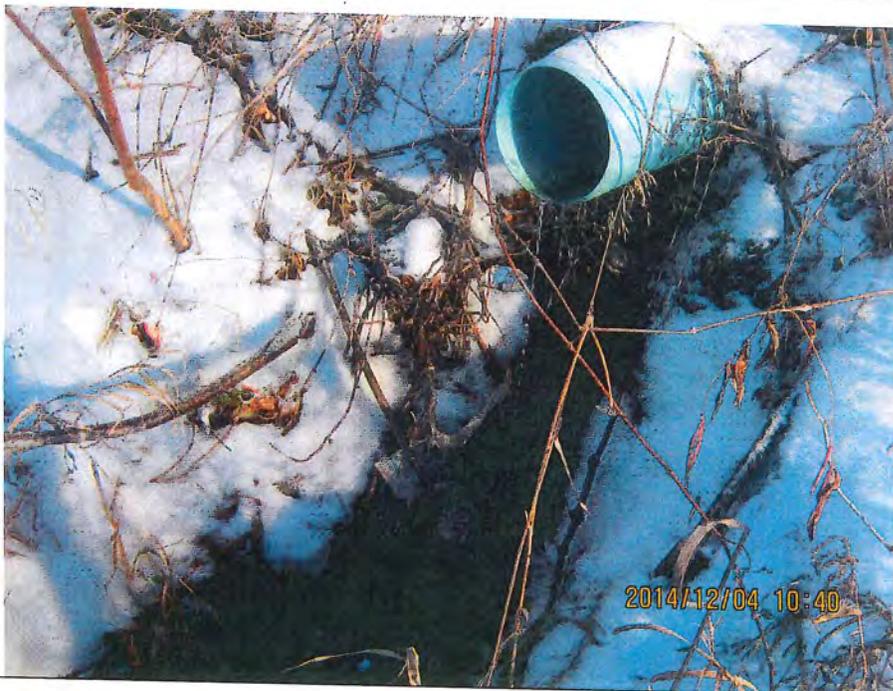
Photo no : 12

Description : Eau qui coule en continu du tuyau de la photo no.11.

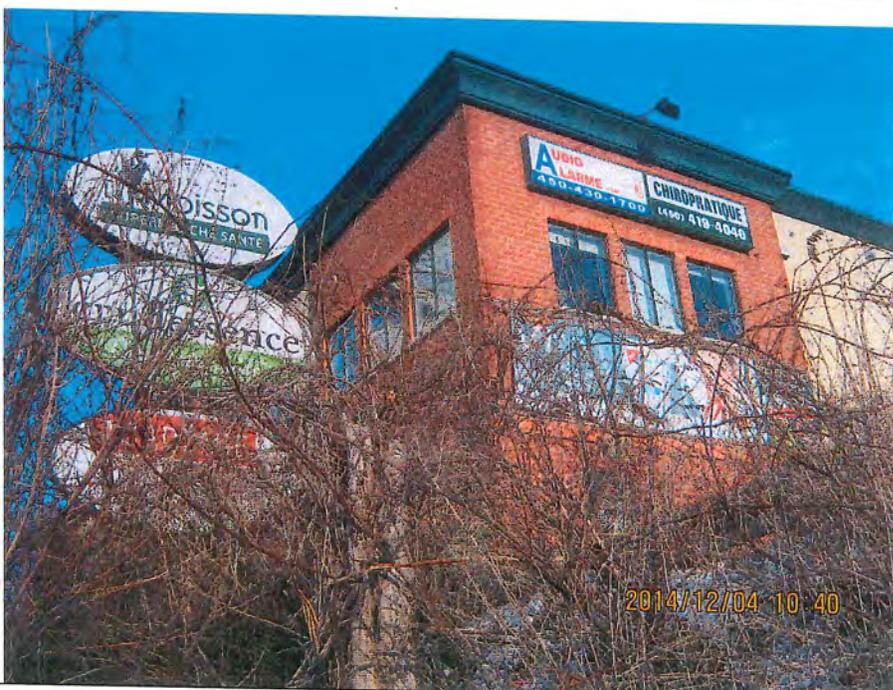
Photo no : 13

Description : Le tuyau de la photo no.11 se trouve à l'emplacement de l'épicerie La Moisson.

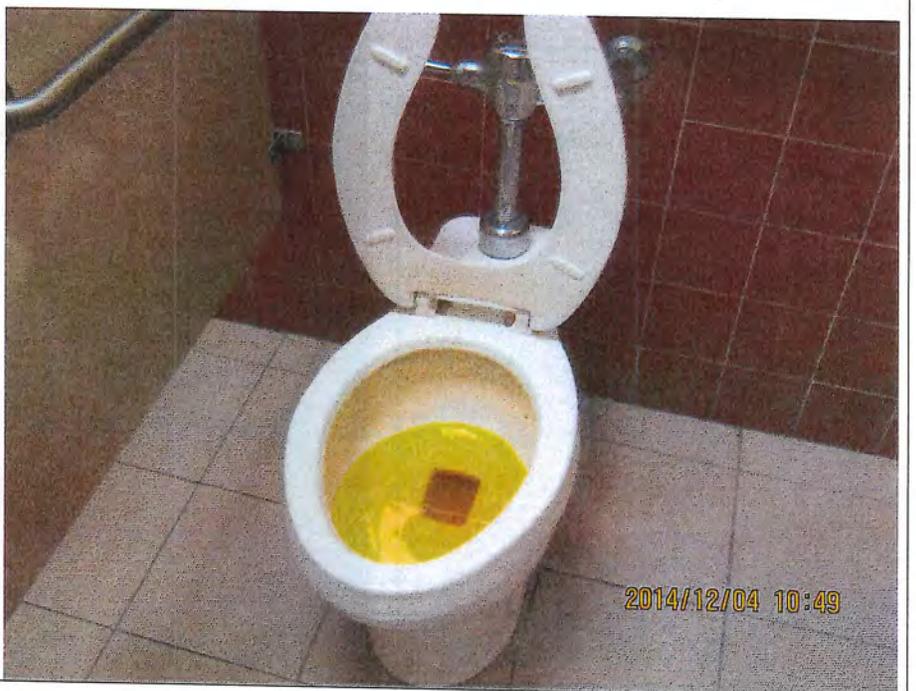
Photo no : 17

Description : Traceur fluorescéine dans la toilette des hommes du bureau du MDDELCC.

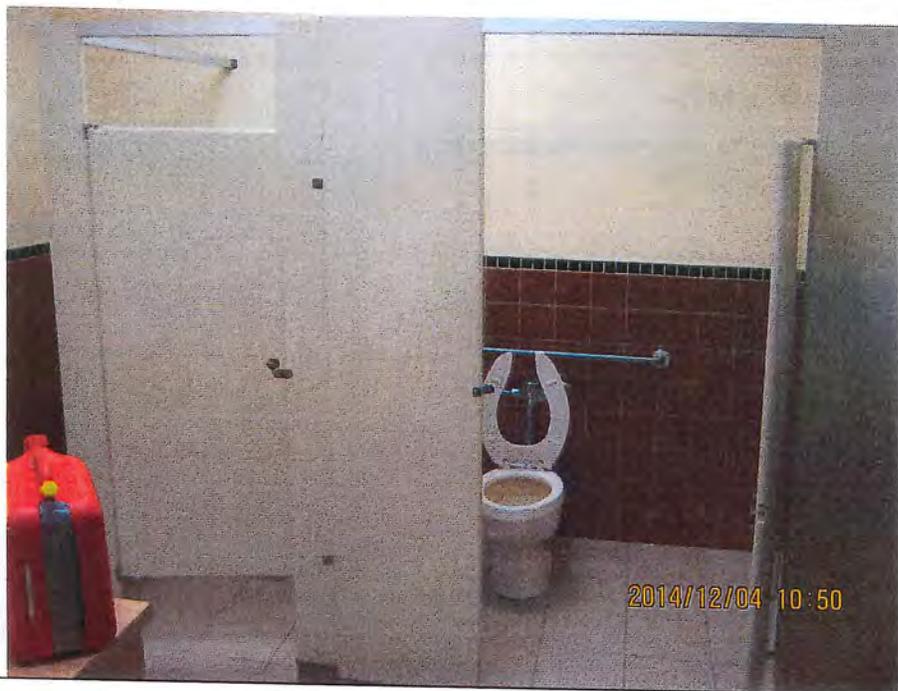
Photo no : 18

Description : Autre vue de la photo no.17.

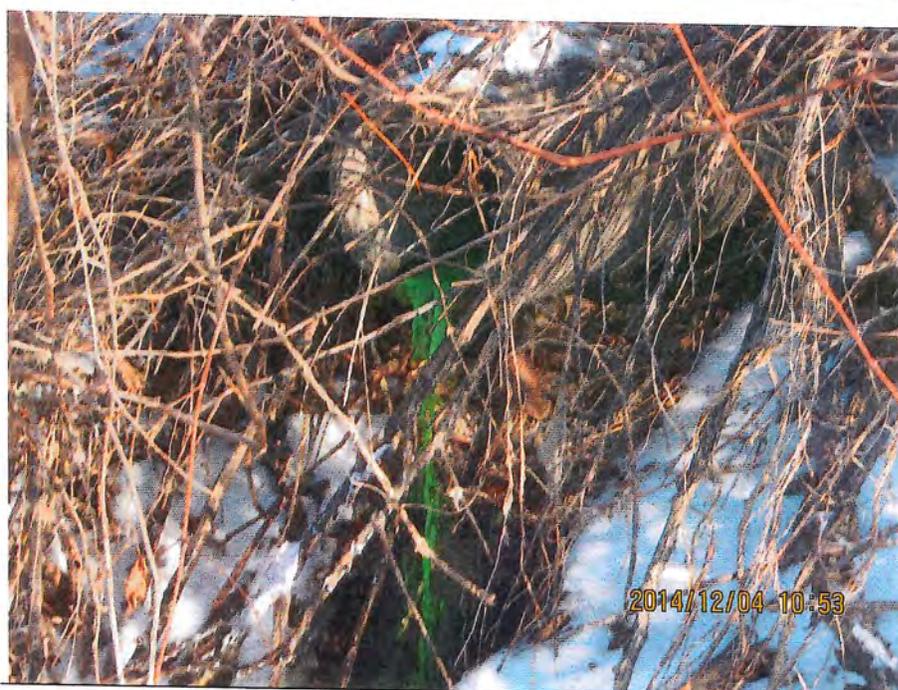
Photo no : 19

Description : Traceur fluorescéine qui sort du tuyau de béton de la photo no.1.

À 9h53, l'inspecteur constate la coloration verte de la fluorescéine à la sortie du tuyau rejetant les eaux usées des toilettes des hommes directement à la rivière.

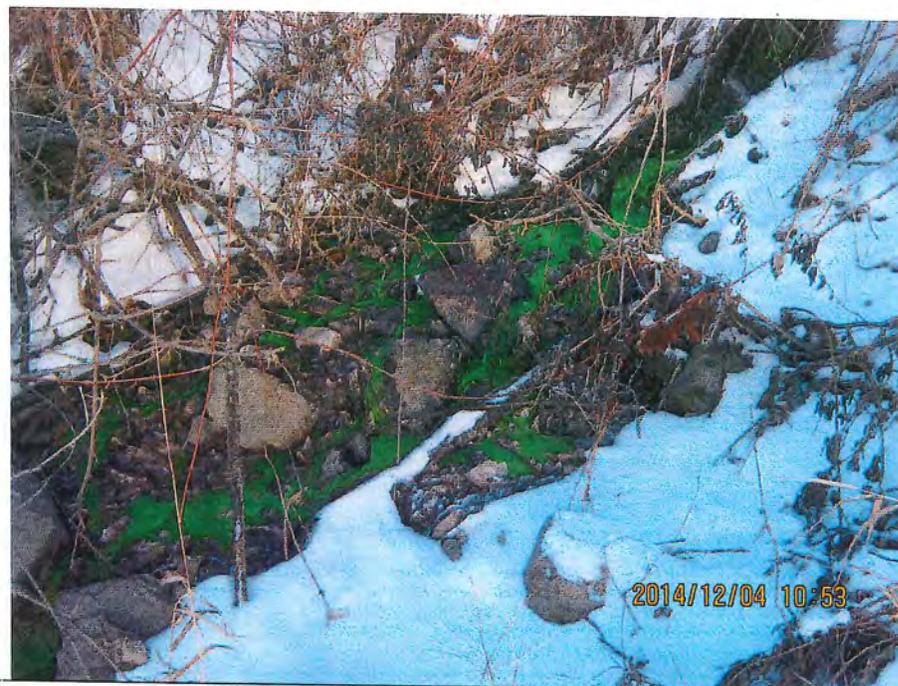
Photo no : 20

Description : Vue du traceur qui se dirige dans la rivière aux Chiens.

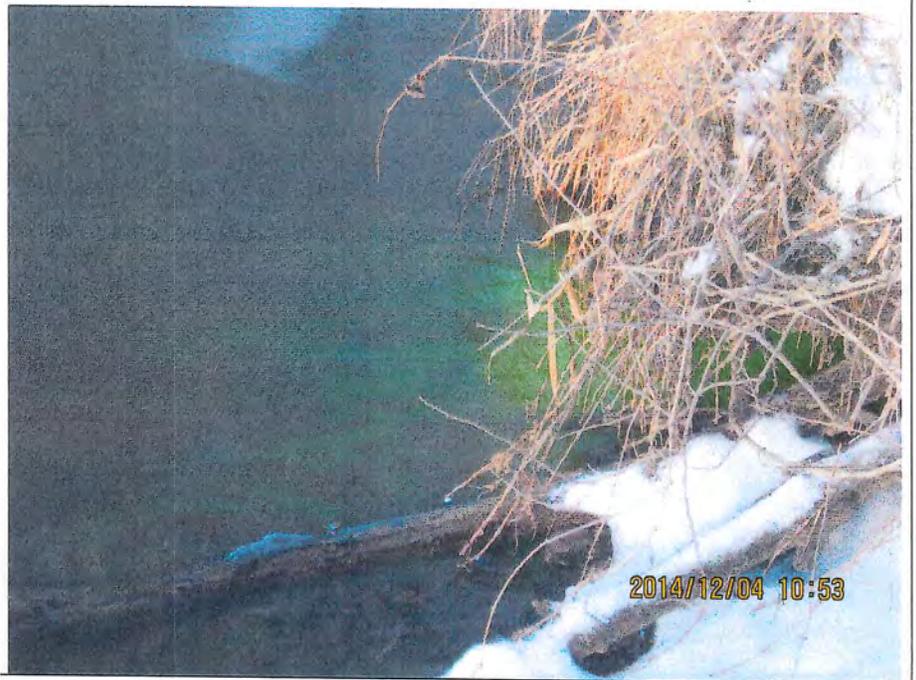
Photo no : 21

Description : Traceur fluorescéine dans la rivière aux Chiens.

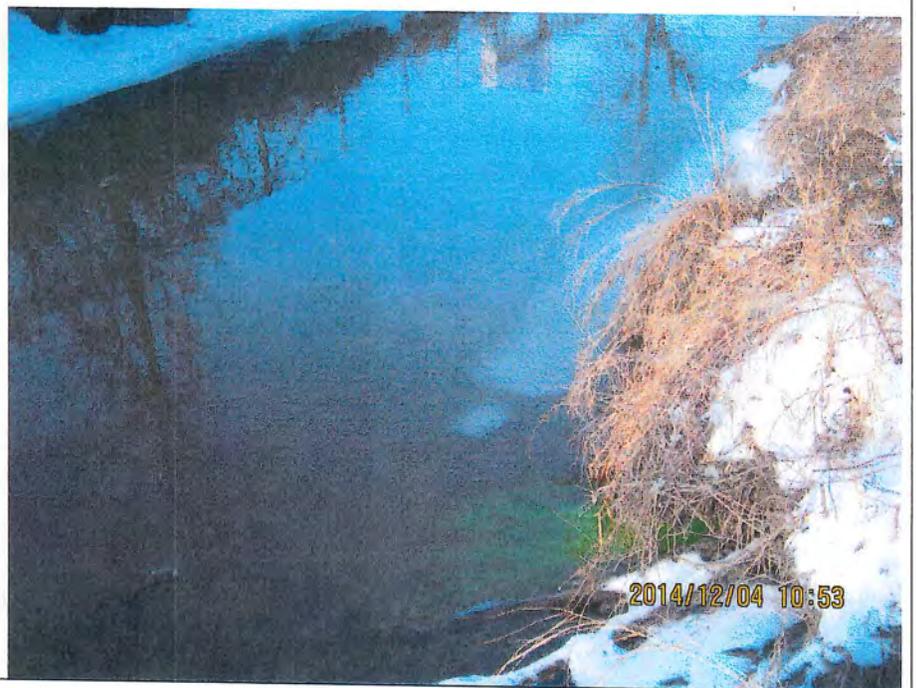
Photo no : 22

Description : Autre vue de la photo no.21.

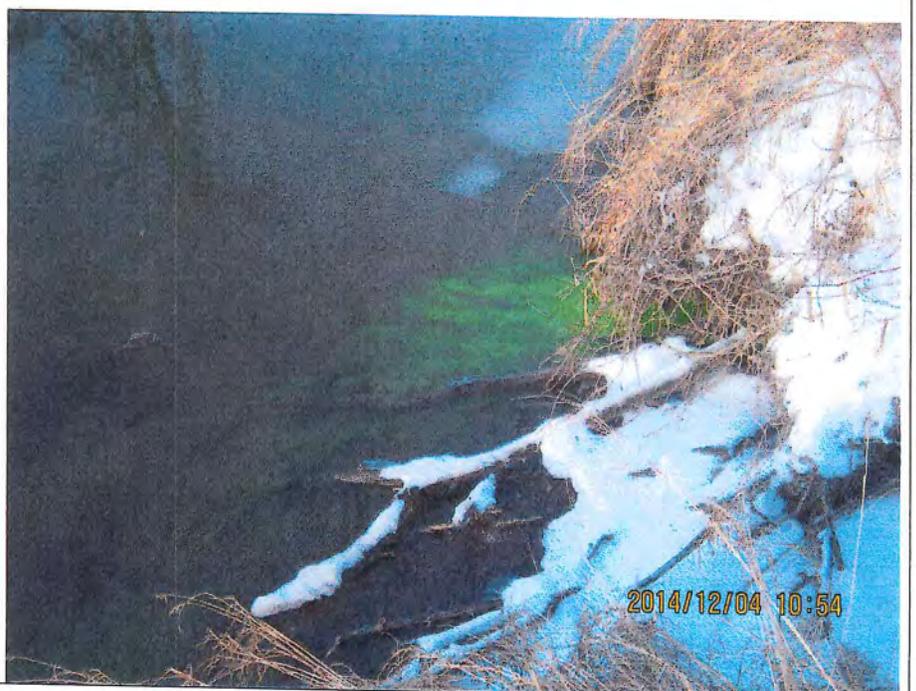
Photo no : 23

Description : Autre vue de la photo no.21.

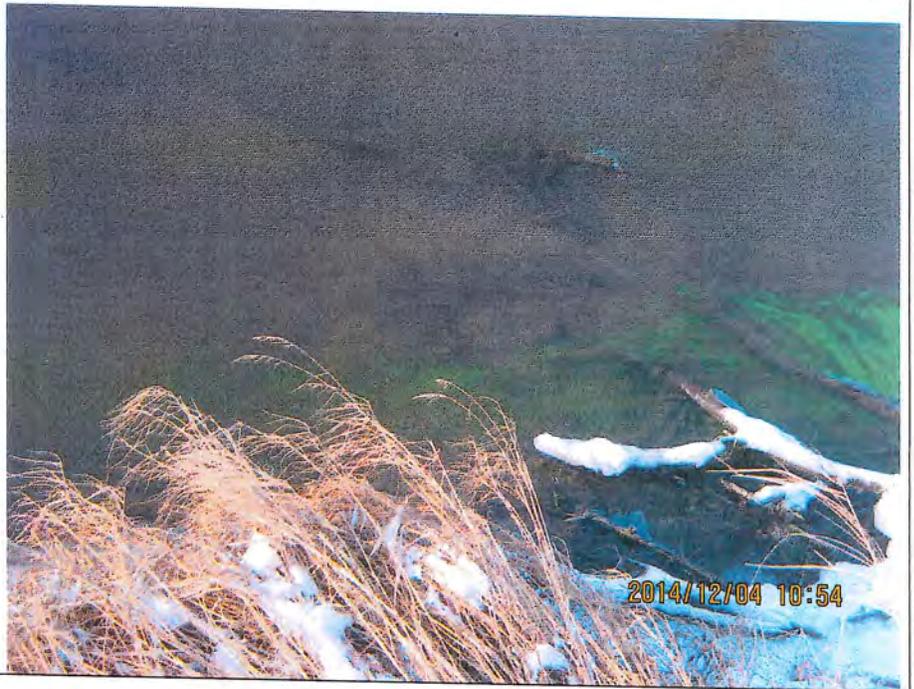
Photo no : 24

Description : Autre vue de la photo no.21.

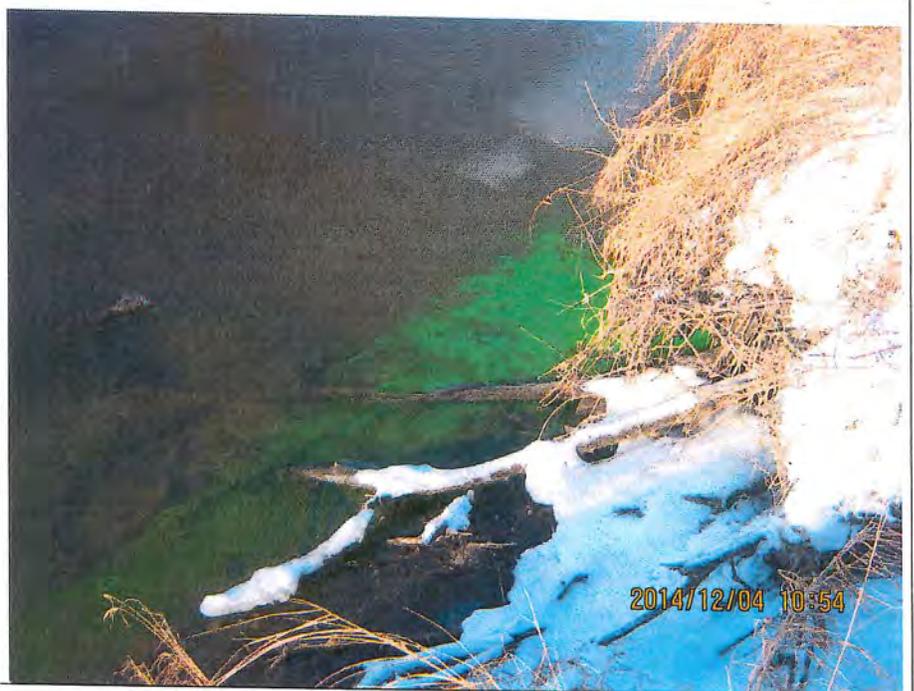
Photo no : 25

Description : Autre vue de la photo no.21.

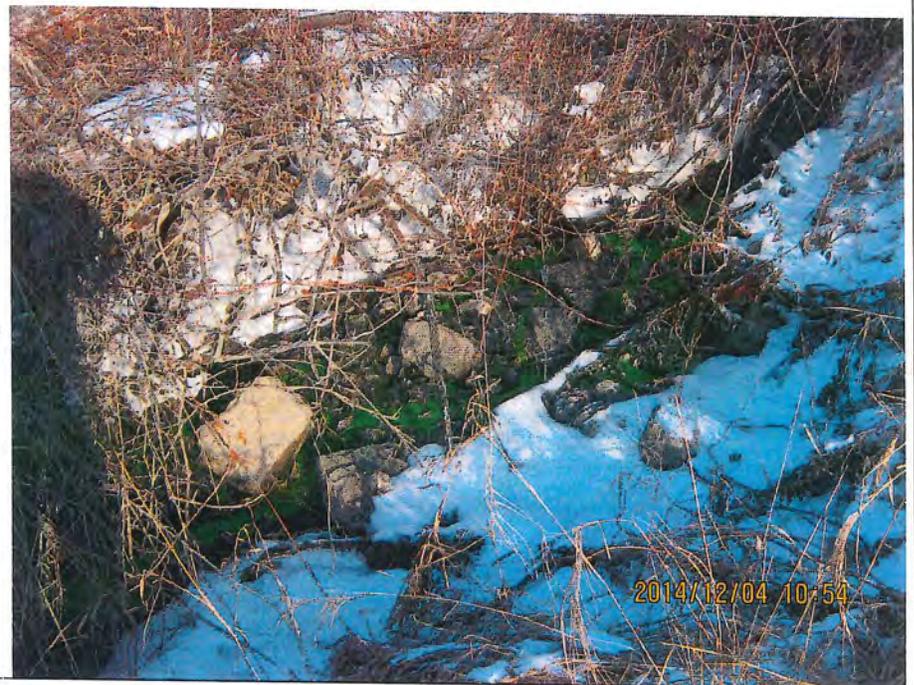
Photo no : 26

Description : Autre vue de la photo no.20.

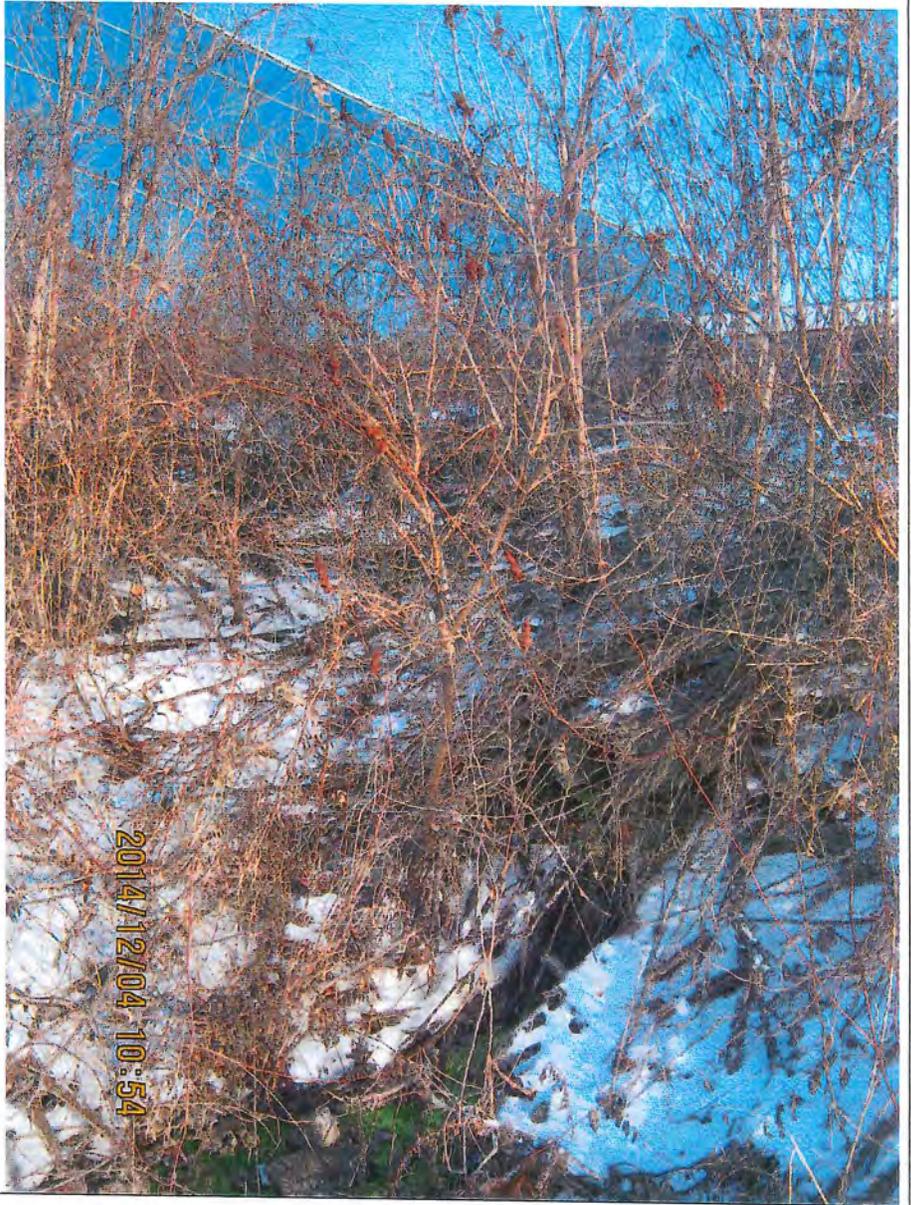
Photo no : 27

Description : Section des bureaux de la photo no.6 et le tuyau rejetant le traceur à la rivière.

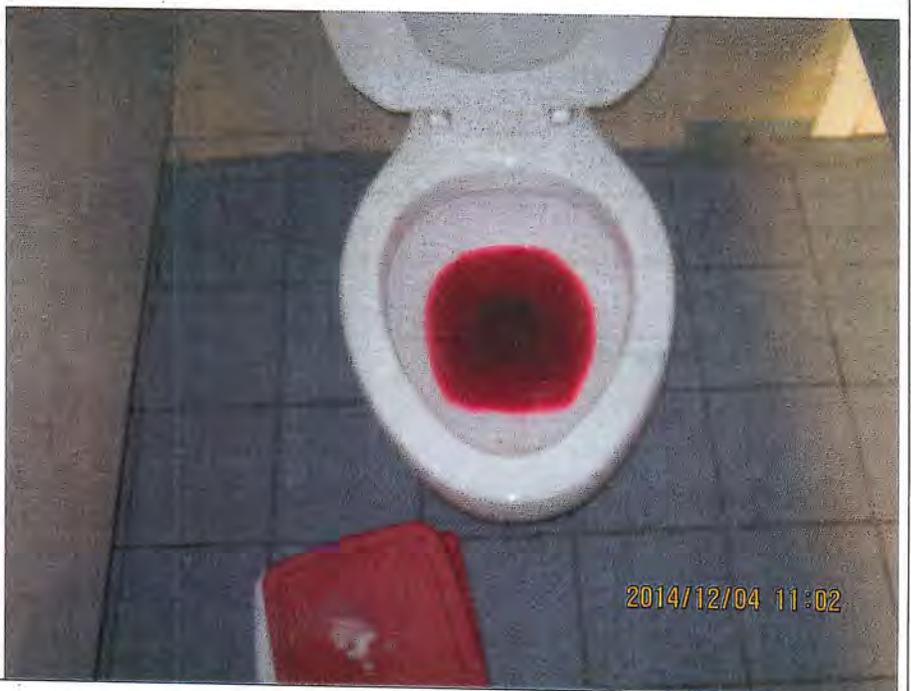
Photo no : 28

Description : Traceur Rodamine dans la toilette pour homme du centre commercial.

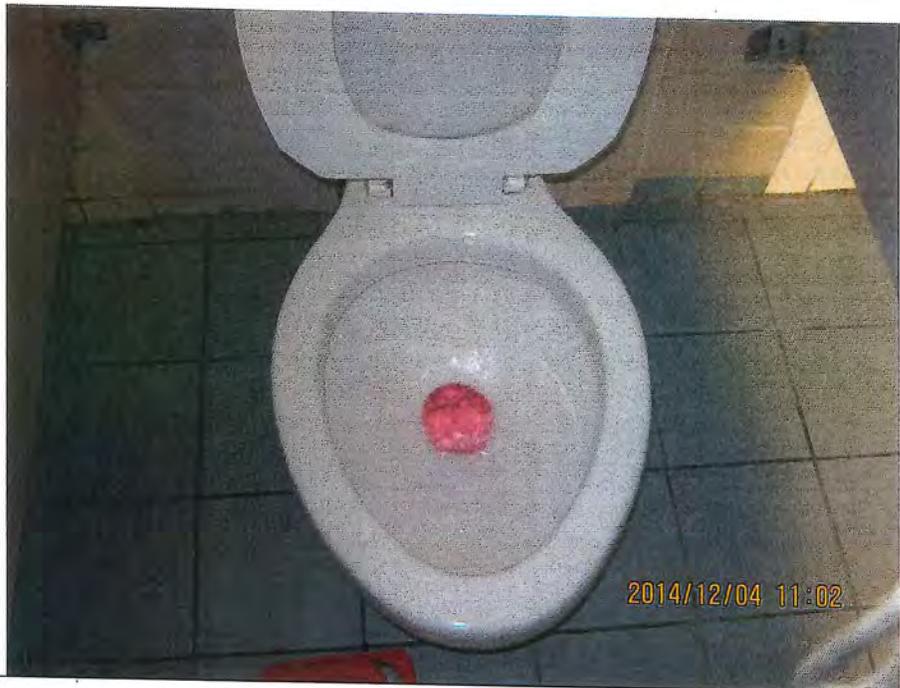
Photo no : 29

Description : Traceur de la photo no.28 qui est évacué.

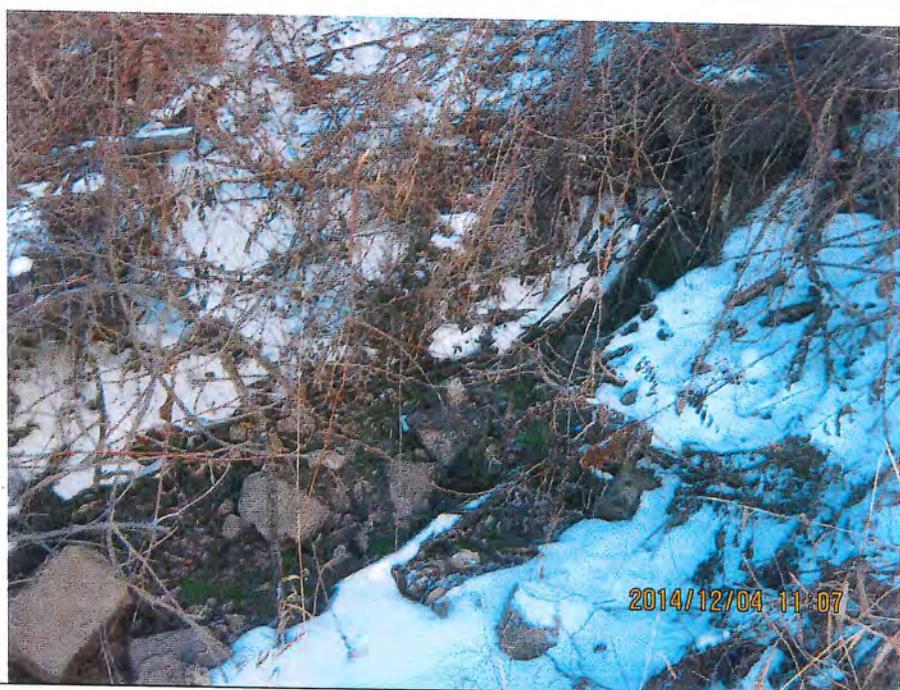
Photo no : 30

Description : Aucun traceur rodamine n'est présent au tuyau de la photo no.1.

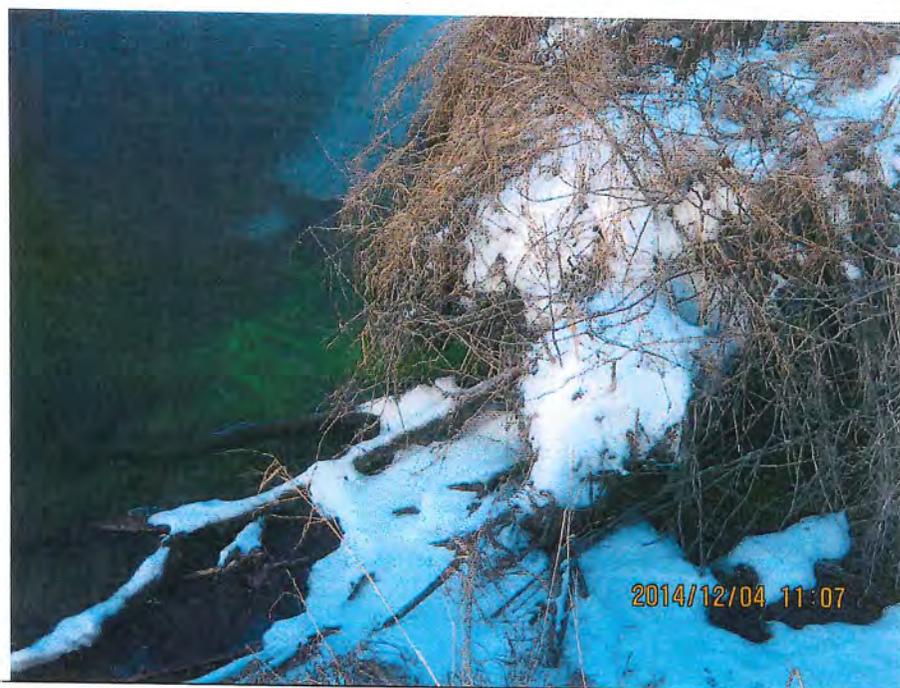
Photo no : 31

Description : Encore le traceur de la photo no.21 dans la rivière.

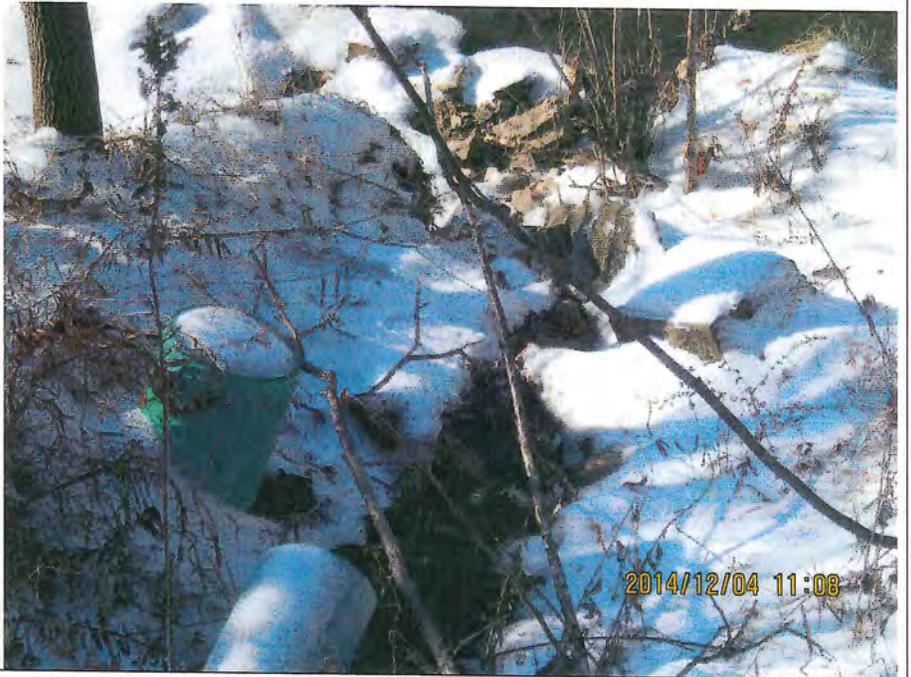
Photo no : 32

Description : Aucun traceur rodamine au tuyau de la photo no.7.

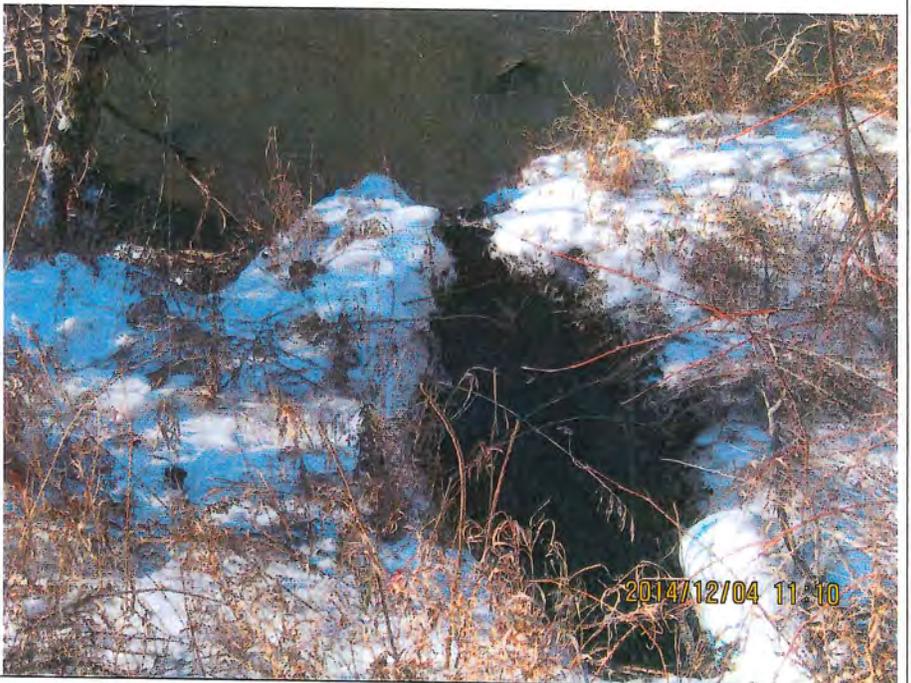
Photo no : 33

Description : Aucun traceur rodamine au tuyau de la photo no.11.

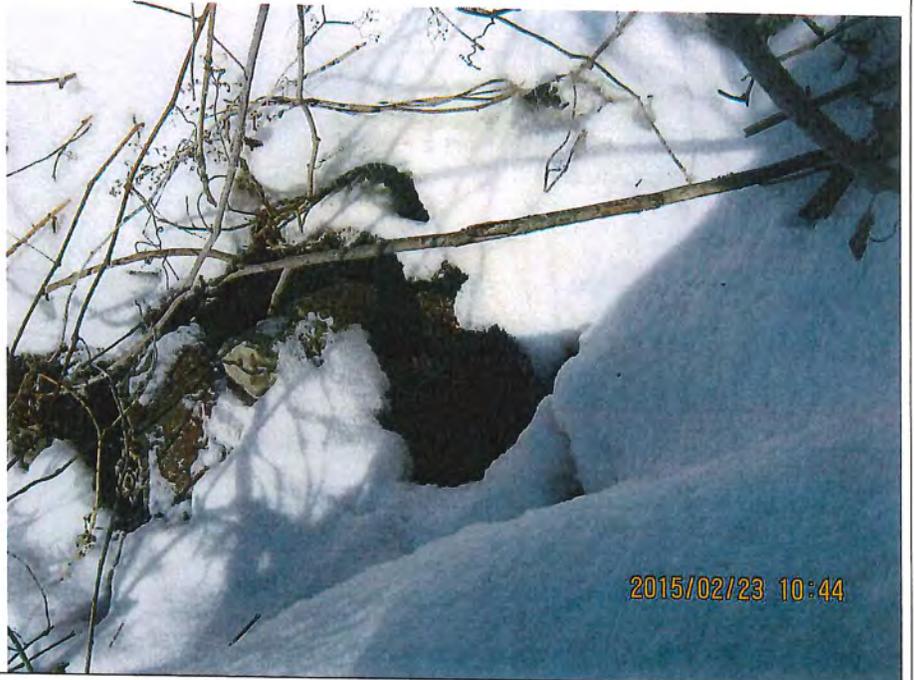
Photo no : 7

Description : Ancienne tuyau d'évacuation des eaux usées à la rivière.

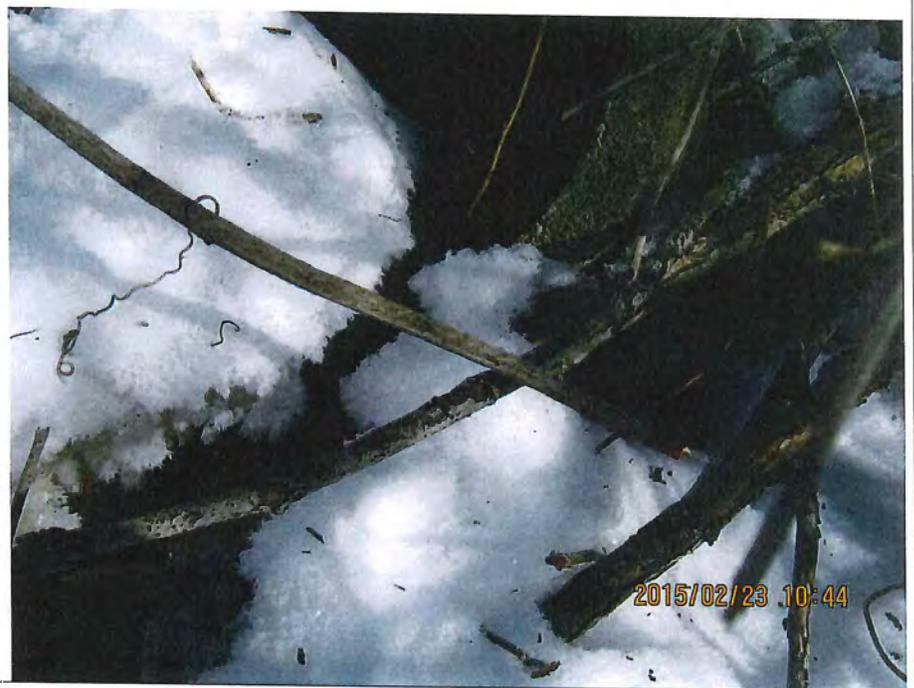
Photo no : 8

Description : Aucun colorant ne sort à la rivière après les travaux.

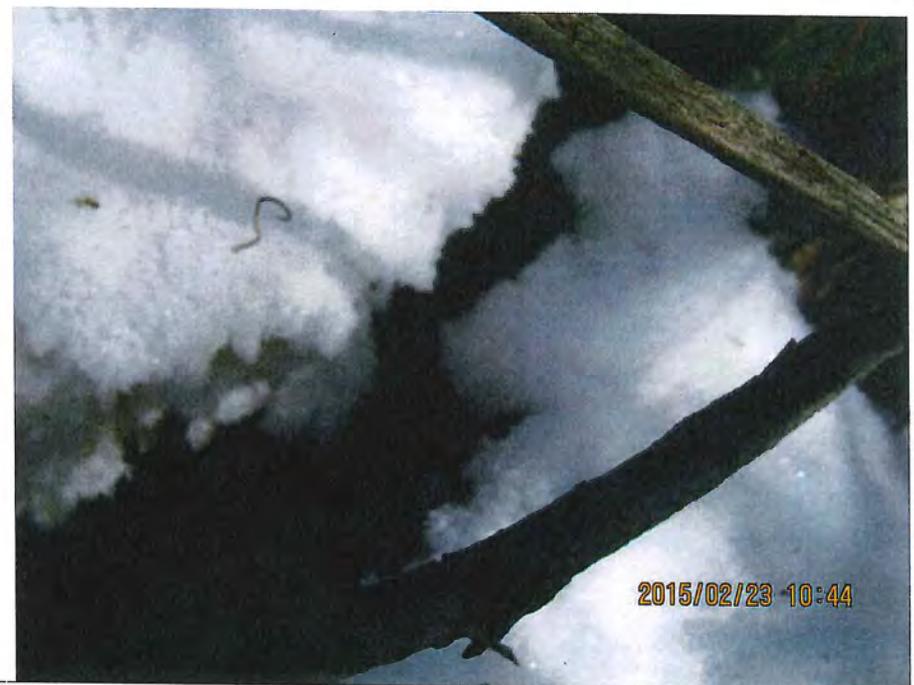
Photo no : 9

Description : Aucun colorant ne sort à la rivière après les travaux.
