Objet : Demande d'accès no. 2015-08-20 – Lettre réponse

But de l'inspection : M-III-9/ Sainte-Thérèse/ Plaza Ste-Thérèse (4258649 Canada inc.). À la suite de la découverte d'un tuyau rejetant les eaux usées du centre commercial directement dans la rivière aux Chiens, effectuer la Directive sur le traitement des manquements.

Nom du lieu : Plaza Sainte-Thérèse

300, rue Sicard à Sainte-Thérèse (Québec) J7E 3X5

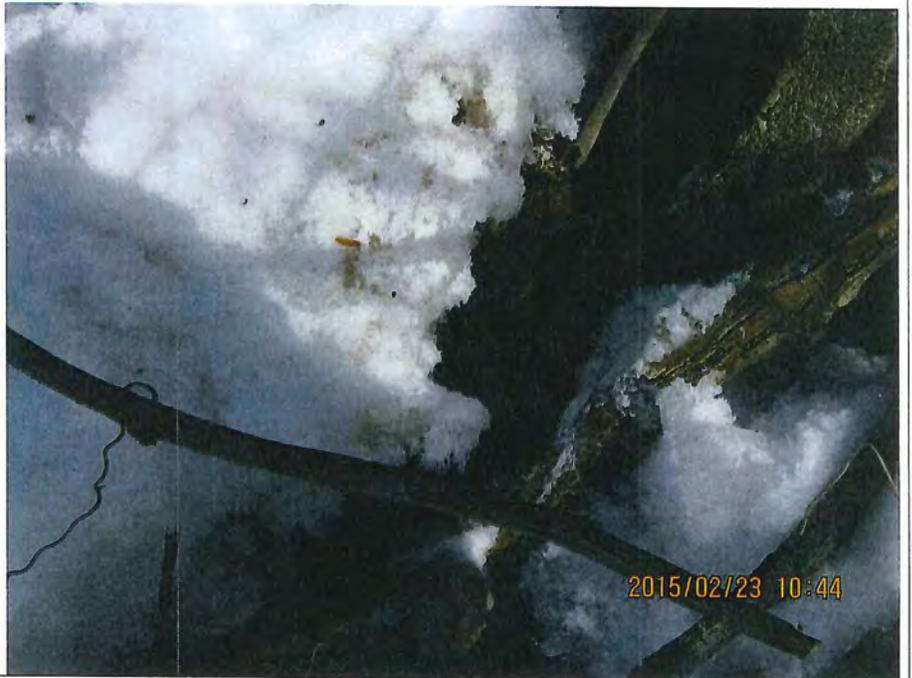
Photo no : 10

Description : Aucun colorant ne sort à la rivière après les travaux.

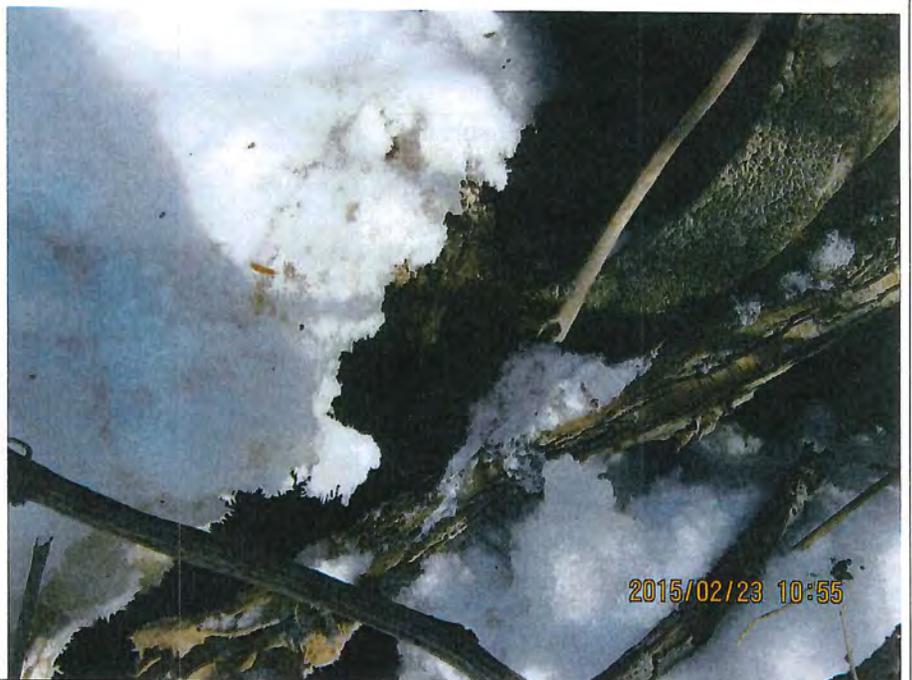
Photo no : 11

Description : Aucun colorant ne sort à la rivière après les travaux.

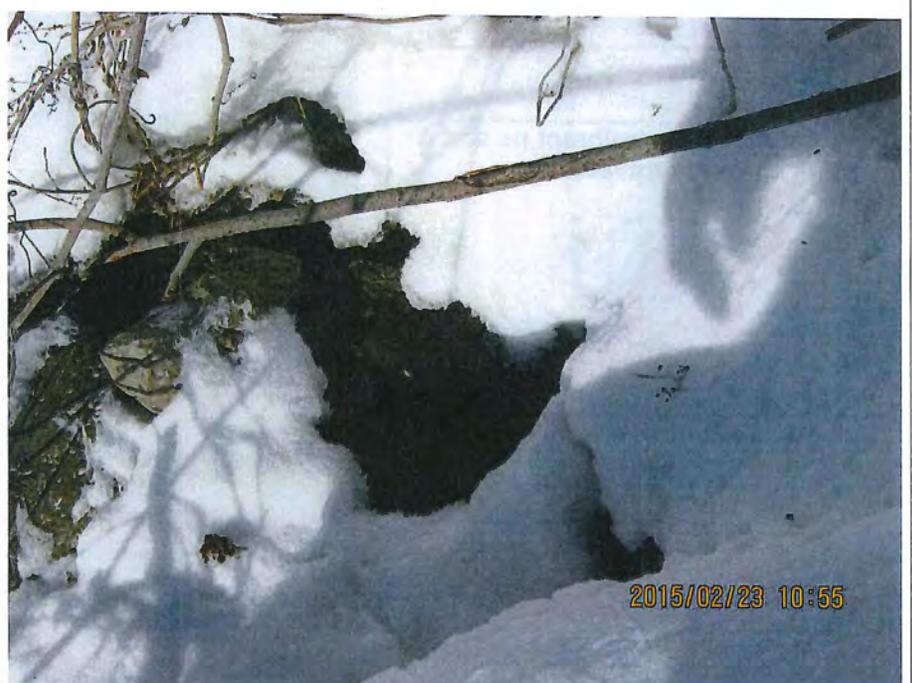
Photo no : 12

Description : Aucun colorant ne sort à la rivière après les travaux.
