**Petit-Saguenay, Barrage du X0000853
Année 1940**

FICHE D'INSPECTION STATUTAIRE 2013

**NOTE TECHNIQUE DANS LE CADRE
DE L'ÉVALUATION DE LA SÉCURITÉ
DU BARRAGE DU PETIT-SAGUENAY (X0000853)**

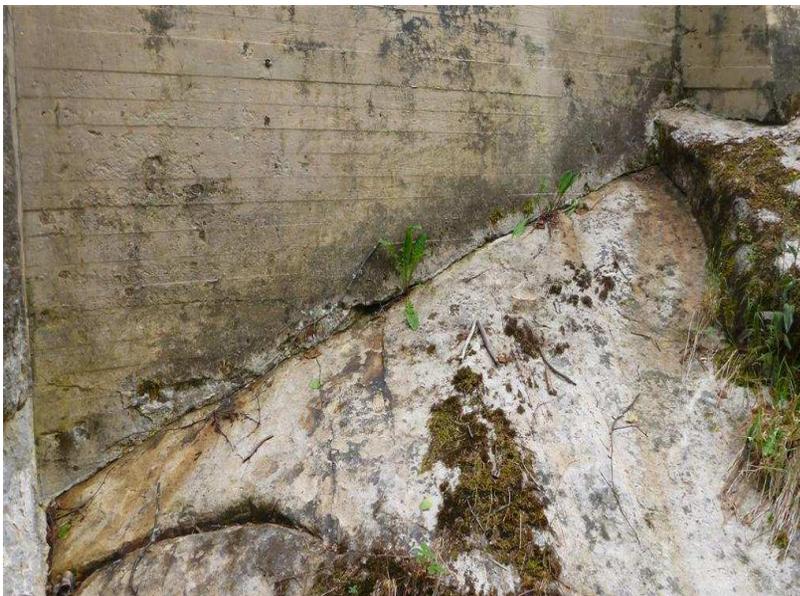
X0000853 Petit-Saguenay, Barrage du-2013-07-15-1

ÉLÉMENTS	ÉTAT	NOUVEL ÉTAT	REMARQUES
Digue principale # 1			
·Face amont	Passable		Fissures transversales et verticales à 2.2 et 6.0m de l'extrémité gauche. Fissure à 3.2m de l'extrémité droite. Fissure verticale ouverte avec écaillage à 3 m à droite de la clôture gauche. Fissure de part en part à 2.5 m à gauche du contrefort 1.
·Crête	Bon		Fissures transversales et verticales à 2.2 et 6.0m de l'extrémité gauche. Fissure à 3.2m de l'extrémité droite. Fissure de part en part à 2.5 m à gauche du contrefort 1. Fine fissure transversale à 7 m de l'extrémité gauche.
·Face aval	Passable		Fissures transversales et verticales à 2.2 et 6.0m de l'extrémité gauche. Fissure à 3.2m de l'extrémité droite. Écaillage au joint de construction à 1.5-2.0m de la base du mur. Fissure verticale à droite de la colonne du contrefort #2. Fissure de part en part à 2.5 m à gauche du contrefort 1. Contact béton-roc détérioré entre les contreforts 1 et 2.

Contact béton-roc détérioré entre les contreforts 1 et 2 du côté aval de la digue principale.

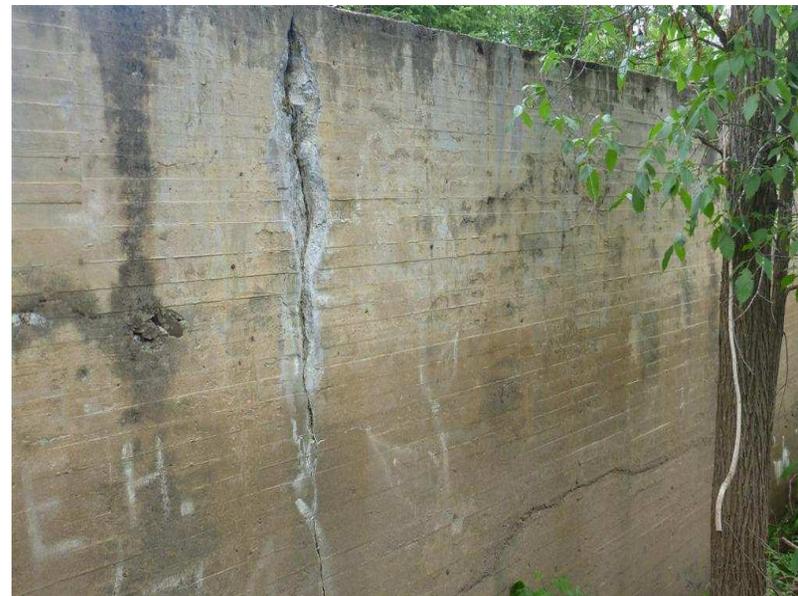
X0000853 Petit-Saguenay, Barrage du-2013-07-15-2

Fissure verticale ouverte sur la face amont de la digue principale à 3 m à droite de la clôture gauche.

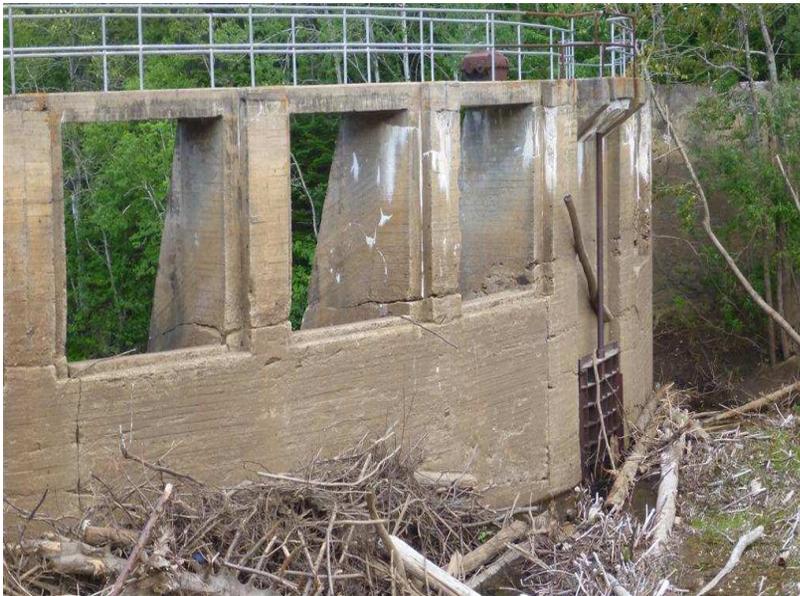
X0000853 Petit-Saguenay, Barrage du-2013-07-15-3

Fissure amont-aval dans les piliers 3 et 4, au niveau du seuil des déversoirs.

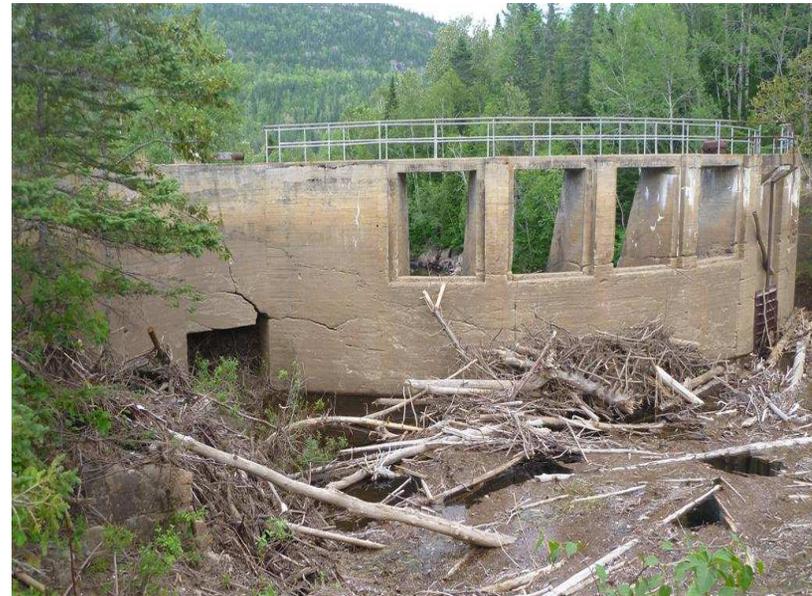
X0000853 Petit-Saguenay, Barrage du-2013-07-15-4

Débris en amont.

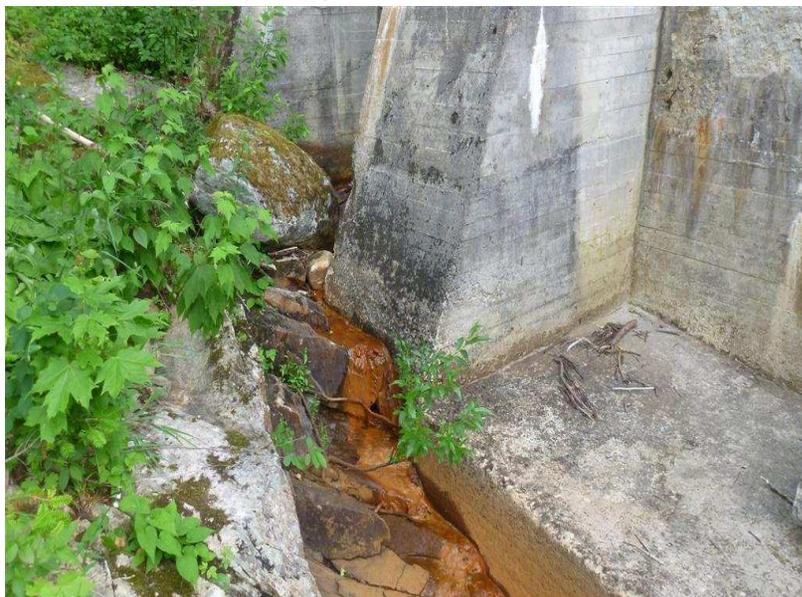
X0000853 Petit-Saguenay, Barrage du-2013-07-15-5

Venue d'eau apparente en aval de la partie droite, à la jonction avec la culée droite.

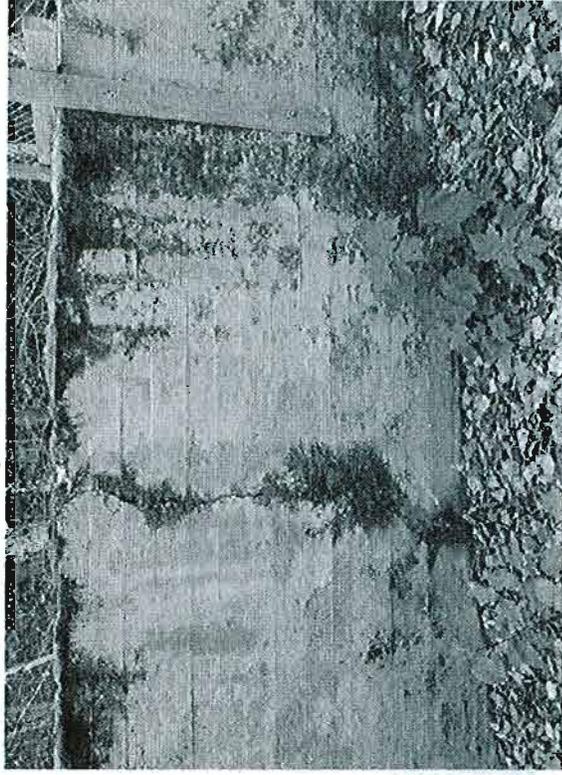
X0000853 Petit-Saguenay, Barrage du 2012-10-02-2

Mur rive droite amont. Fissure verticale à environ 10 mètre de la rive.

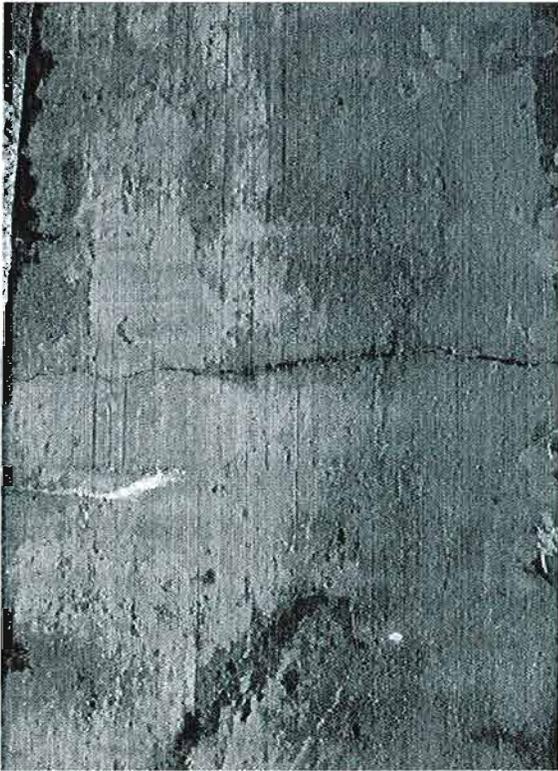
X0000853 Petit-Saguenay, Barrage du 2012-10-02-3

Mur rive droite amont. Fissure verticale à environ 25 mètre de la rive.

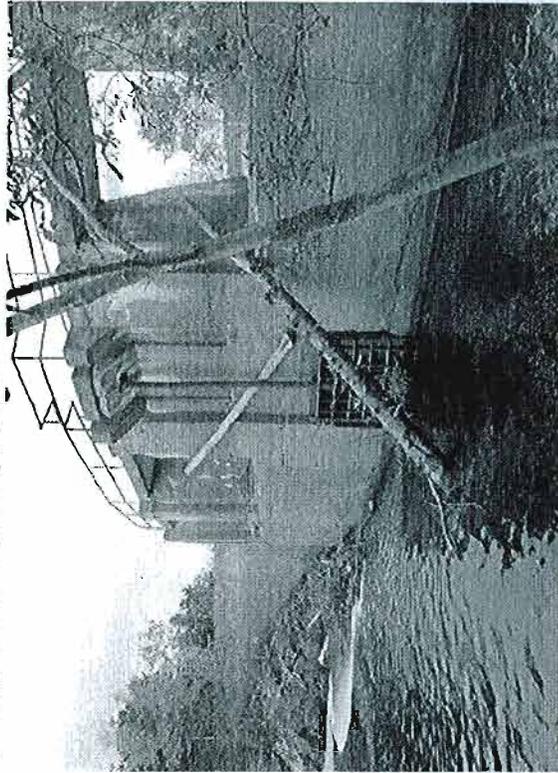
X0000853 Petit-Saguenay, Barrage du 2012-10-02-4

Amont de la section des évacuateur. On voit deux pièces de bois massive dont une coincé et l'autre échoué sur la partie supérieur d'un pertuis. Pour l'instant, elles ne nuisent pas à l'évacuation.

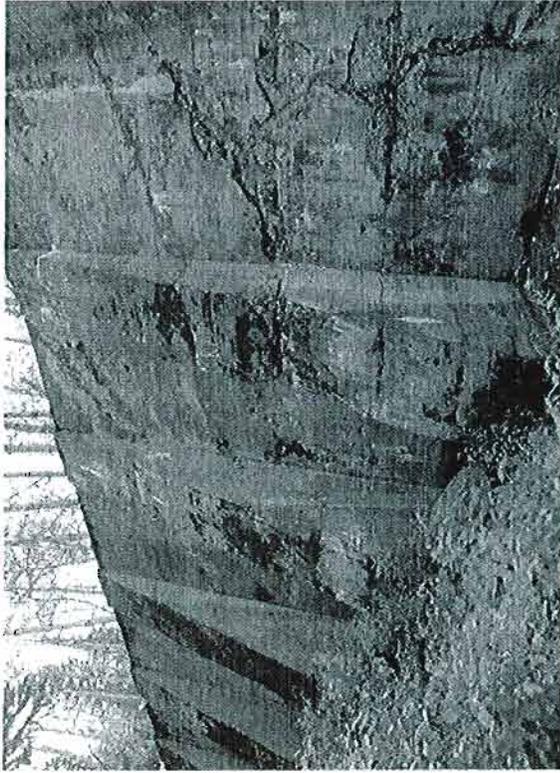
X0000853 Petit-Saguenay, Barrage du 2012-10-02-5

Mur rive droite aval. Écaillage et fissures à différents endroits.

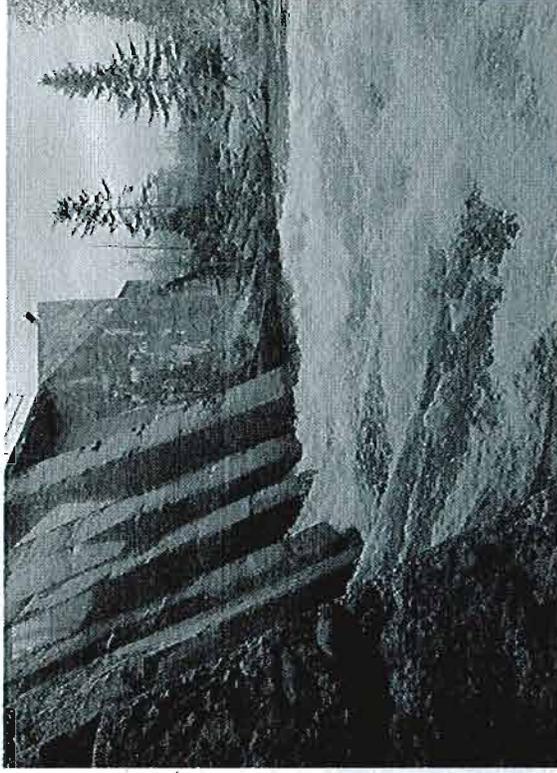
X0000853 Petit-Saguenay, Barrage du 2012-10-02-6

Aval de la parite des évacuateurs. On voit que l'eau s'écoule des pertuis de fonds sans contrainte.

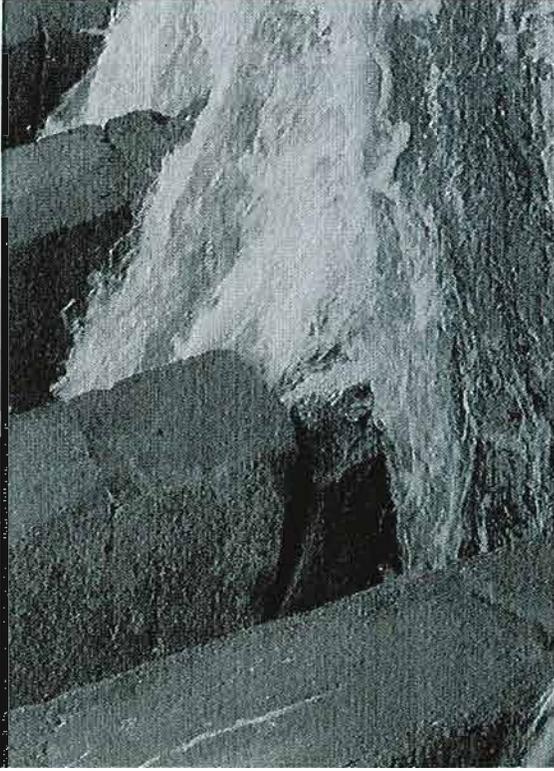
X0000853 Petit-Saguenay, Barrage du 2012-10-02-7

Eclatement important du béton à la base du pilier situé entre les déversoir #3 et #4.

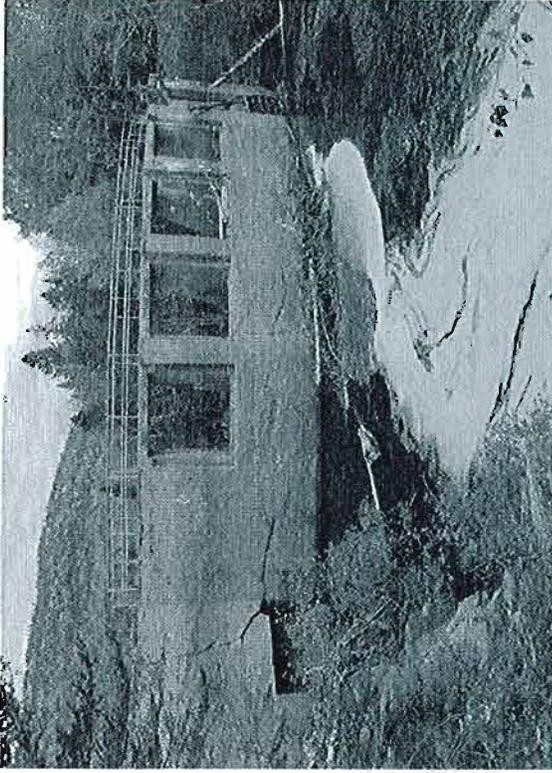
X0000853 Petit-Saguenay, Barrage du 2012-10-02-12

Vue générale amont. On remarque des débris de bois en surface au dessus d'un pertuis de fond. On remarque la fissure importante dans le coin supérieur droit de l'entrée de l'ancienne turbine.

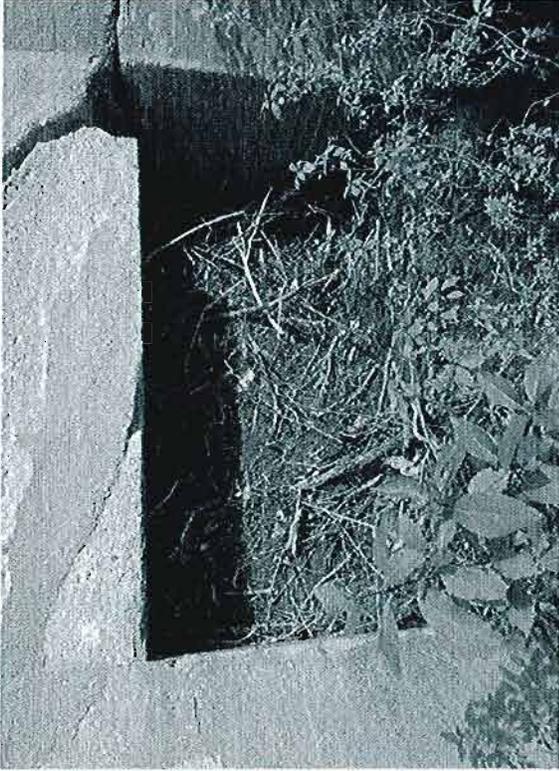
X0000853 Petit-Saguenay, Barrage du 2012-10-02-13

Entrée de la prise d'eau de l'ancienne turbine. Bloqué par des débris dont de la terre. On voit également la fissure importante dans le coin supérieur droit avec écaillage.

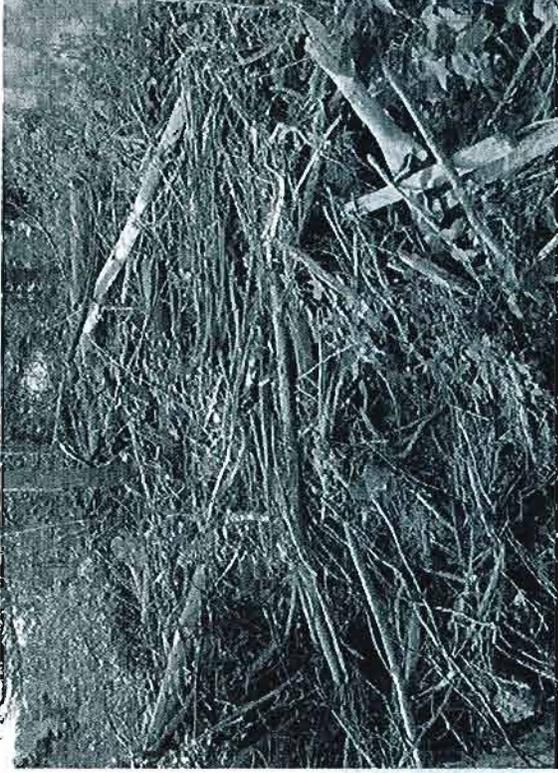
X0000853 Petit-Saguenay, Barrage du 2012-10-02-14

Débris de bois accumulés en amont rive gauche lors d'une précédente crue.

Étant donné l'état de l'ouvrage et le fait qu'il demandera une intervention majeure (démolition ou reconstruction), évaluer si nécessaire d'enlever les débris en rive gauche amont. Prendre note que l'enlèvement de ces débris demandera de la machinerie.

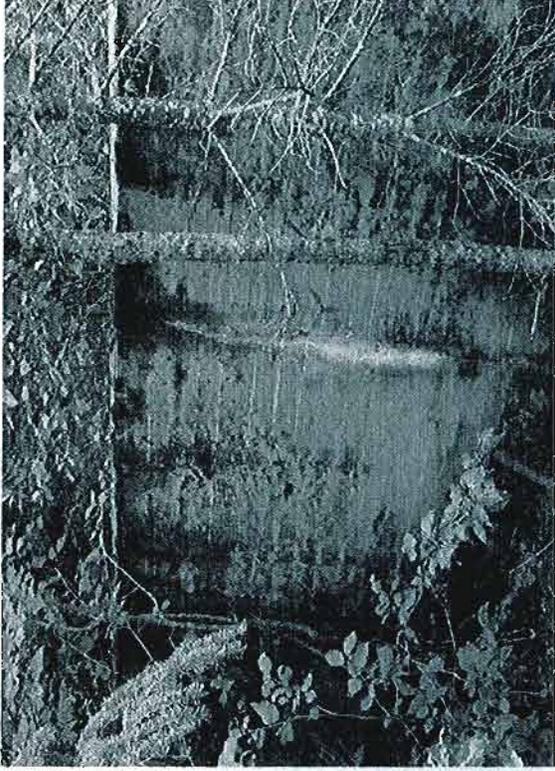
X0000853 Petit-Saguenay, Barrage du-2010-08-04-2

Fissure transversale au centre en aval digue principale.

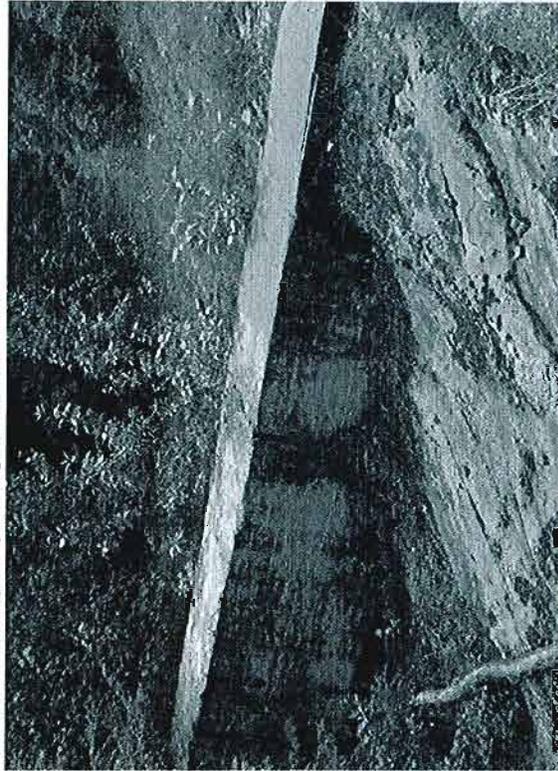
X0000853 Petit-Saguenay, Barrage du-2010-08-04-4

Fissure extrémité gauche digue principale.

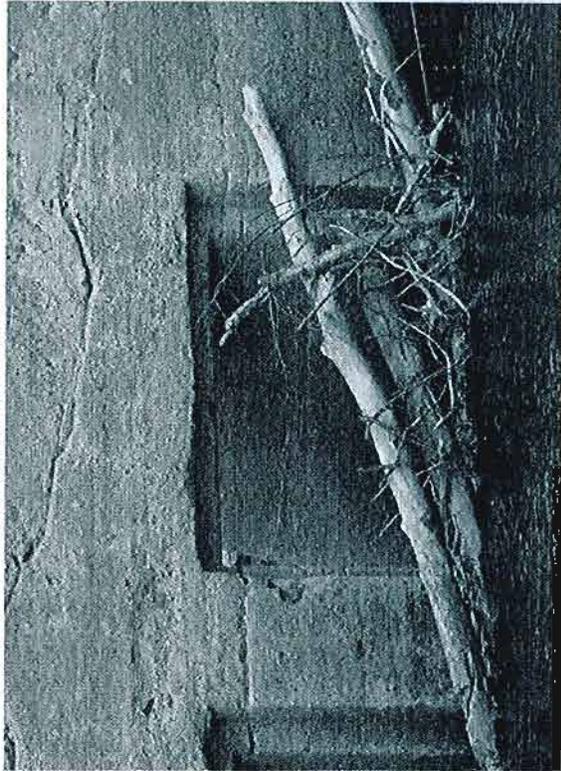
X0000853 Petit-Saguenay, Barrage du-2010-08-04-8

Barrage - Billots de bois en amont de la vanne de fond #6.

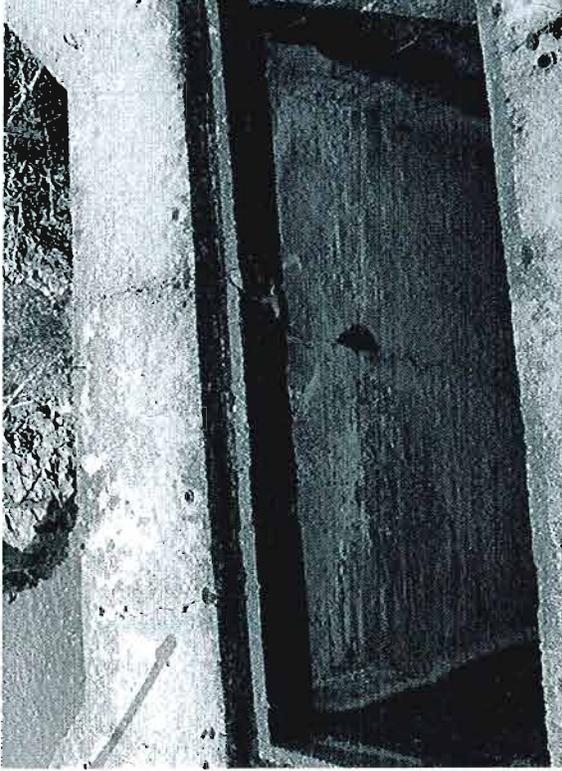
X0000853 Petit-Saguenay, Barrage du-2010-08-04-9

Barrage - Fissure transversale puit conduite #1.

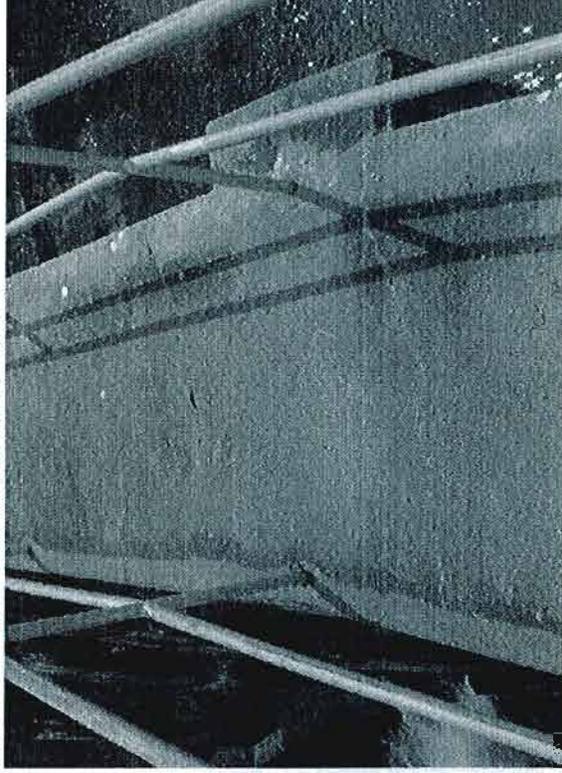
X0000853 Petit-Saguenay, Barrage du-2010-08-04-10

ÉLÉMENTS	ÉTAT	NOUVEL ÉTAT	REMARQUES
•Passerelle	Mauvais		Six (6) fissures transversales qui recoupent la dalle complètement et visibles sous la passerelle. 1 - Fissure vis-à-vis le centre du déversoir fixe #2. 2 - Fissure vis-à-vis le centre du déversoir fixe #3. 3 - Fissure vis-à-vis la limite gauche du pilier #3. 4 - Fissure vis-à-vis la limite droite du pilier #3. 5 - Fissure vis-à-vis la limite droite du pilier #6. 6 - Fissure vis-à-vis la limite droite du pilier #7. Plusieurs trous ouverts sur la passerelle aux endroits des anciens appareils de levage. Cependant l'accès à la passerelle a été barré aux usagers.
•Garde-fou	Bon		
•Culée droite (pilier)			
•Face amont	Bon		
•Crête	Bon		
•Face aval	Passable		Beaucoup d'écaillage, fissuration et lailance.
•Partie droite			
•Face amont	Passable		Fissure oblique importante à environ 5m à droite de la culée droite. Fissure transversale verticale à environ 10m de l'extrémité droite.

Barrage - Exemple fissures transversale passerelle.

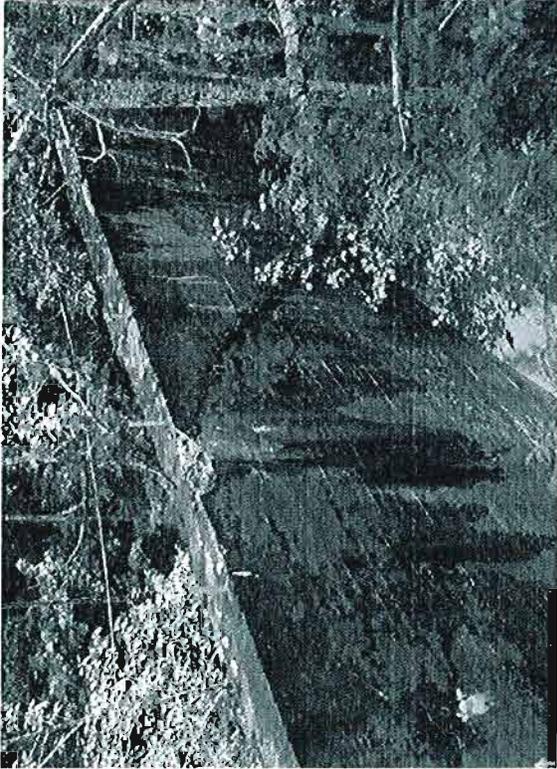
X0000853 Petit-Saguenay, Barrage du-2010-08-04-15

Barrage - Fissure oblique en amont partie droite.

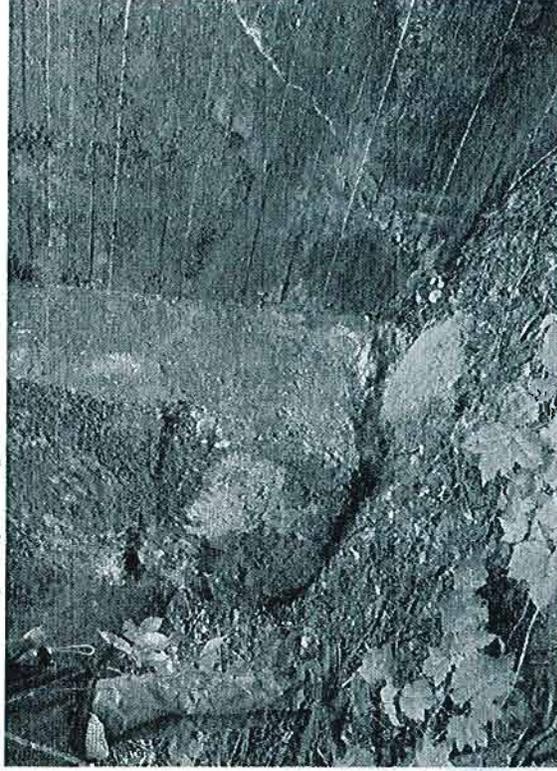
X0000853 Petit-Saguenay, Barrage du-2010-08-04-16

Barrage - Éclatement à la base contreforts aval droit.
