ÉÉS – État du barrage

Inspection statutaire 2014-06-16

Inspection sous-marine aval 2014-06-08 au 13, amont 2014-10-06 au 10

Inspection sur cordes 2014-09-30 au 2014-10-03

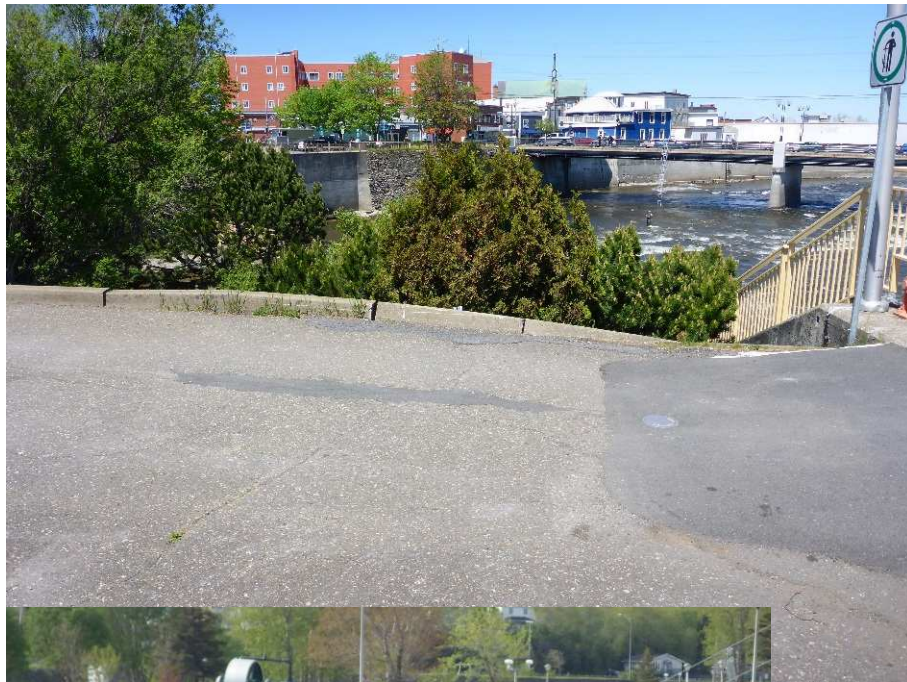
Tassement différentiel

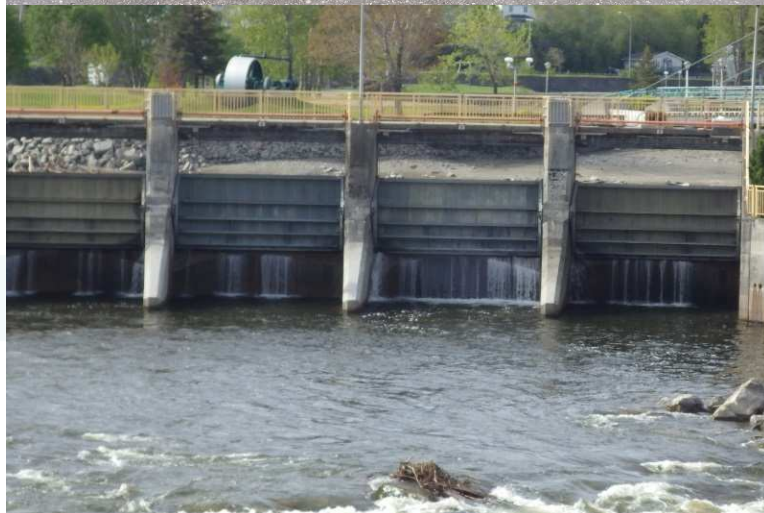
Fuites sous les vannes

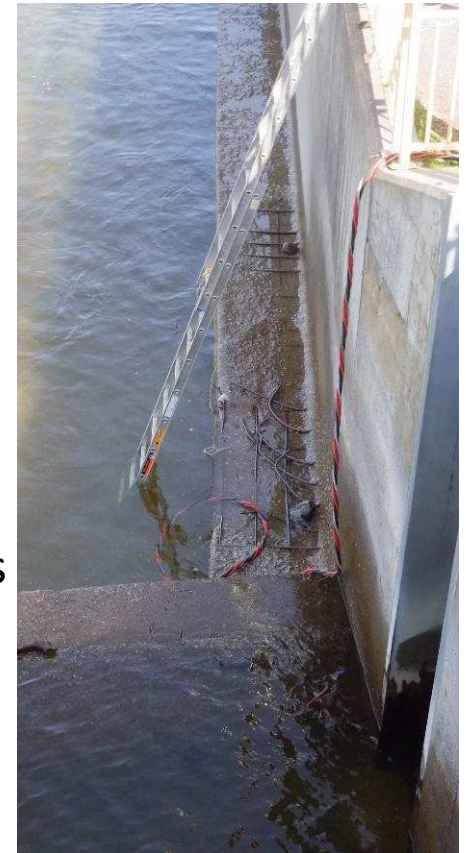
Béton érodé et armatures visibles

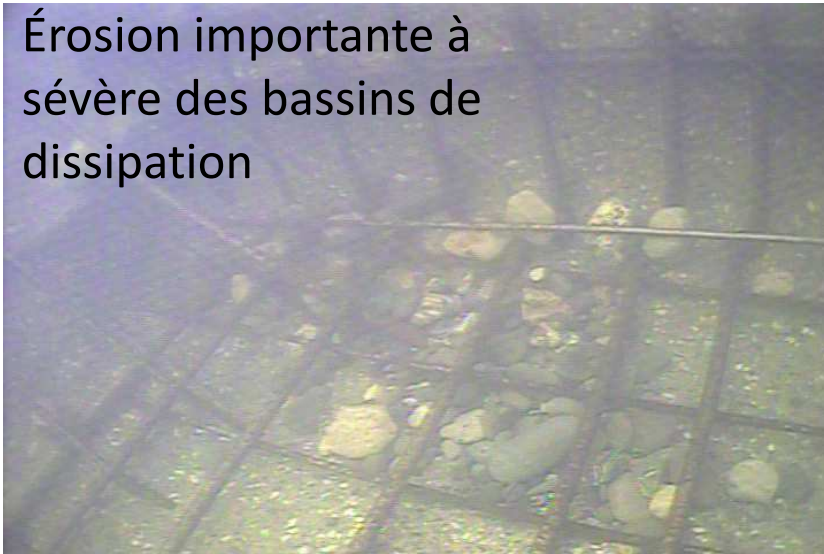
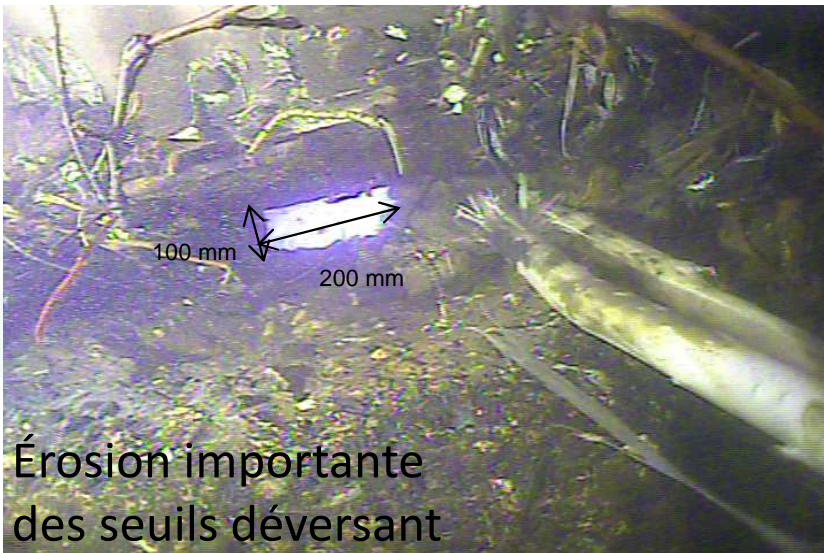
Érosion importante à
sévère des bassins de
dissipation

Érosion importante
des seuils déversant

Armatures visibles dans tous les pertuis
(sauf le 12)

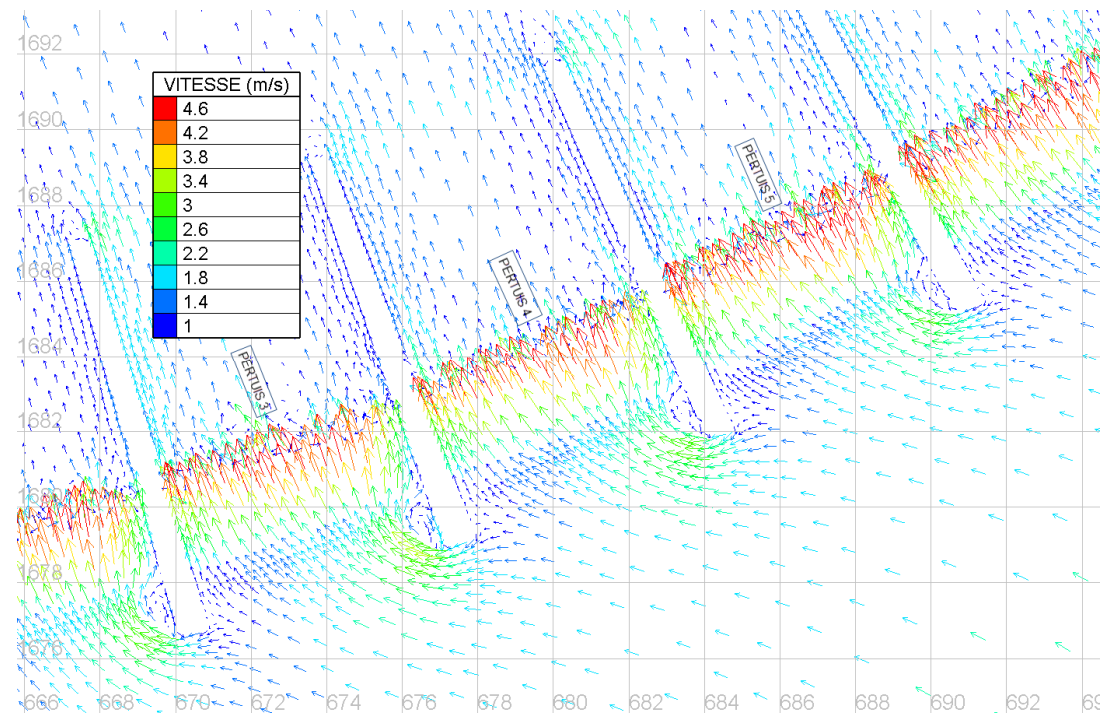
Géométrie des pertuis p/r alignement de la rivière

Roches prisonnières (« marmite »)

Écoulement turbulent

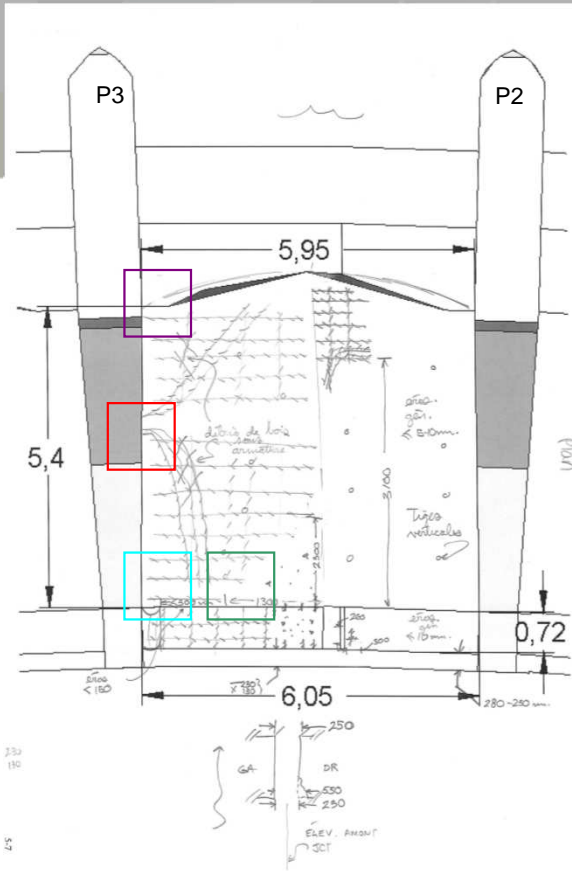
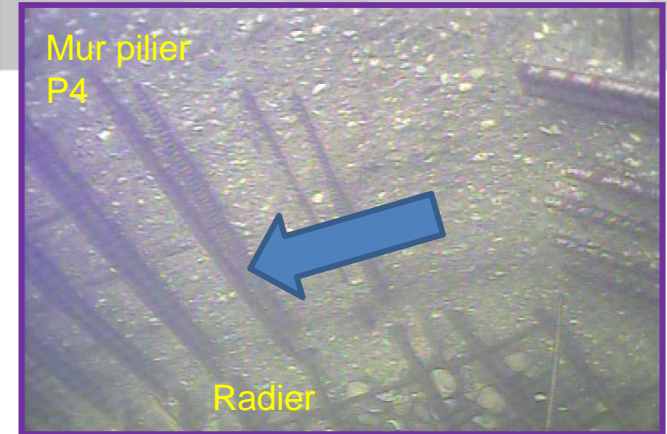
Pertuis 4

Érosion sous barres
d'armature ≤ 150 à 300 mm

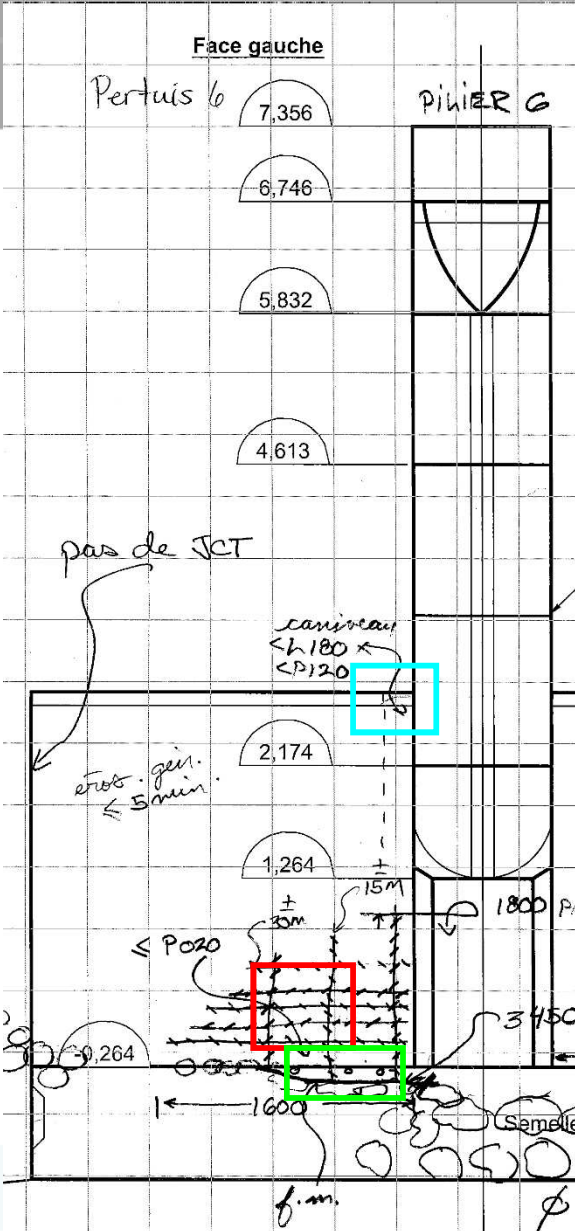
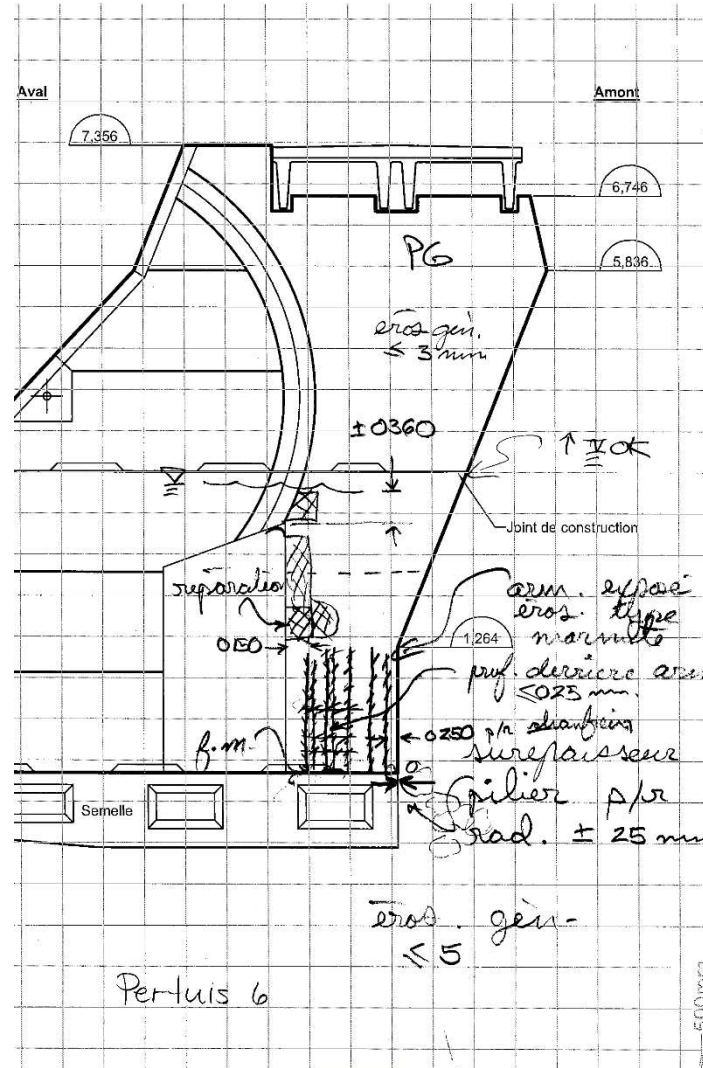
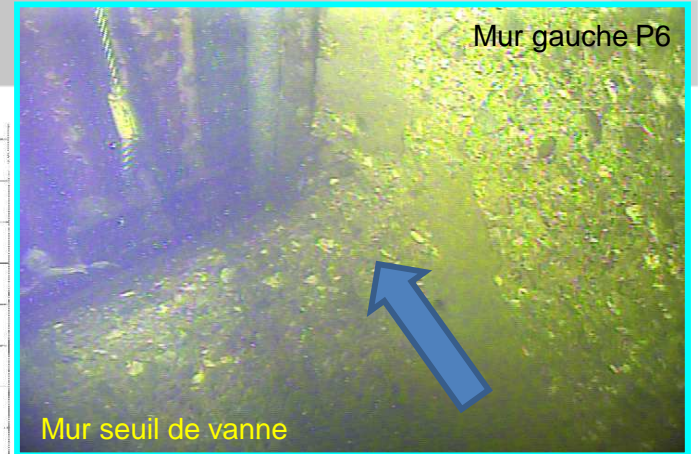
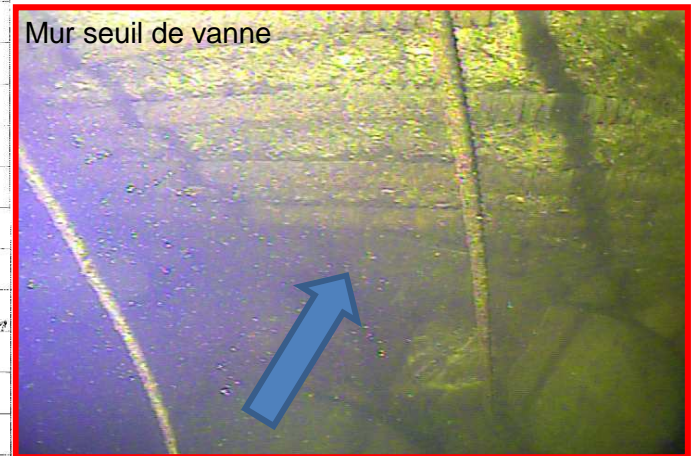
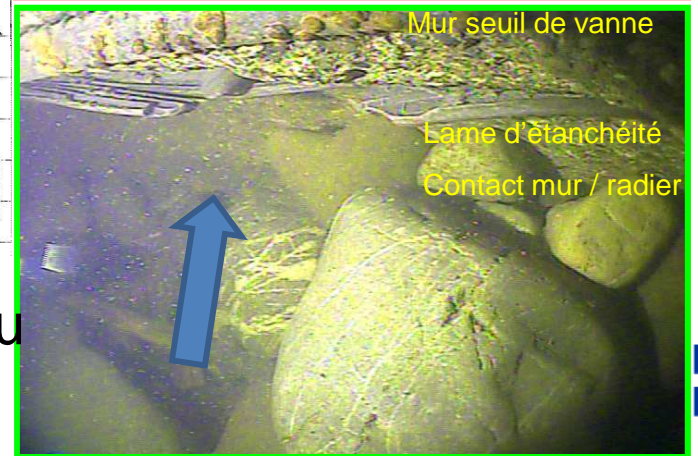
Pertuis 6

Profondeur d'érosion du radier ≥ 300 mm

70 mm restant en amont du seuil de la vanne

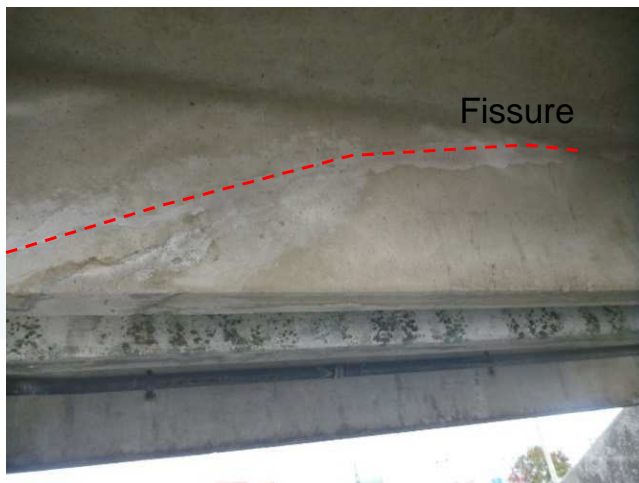
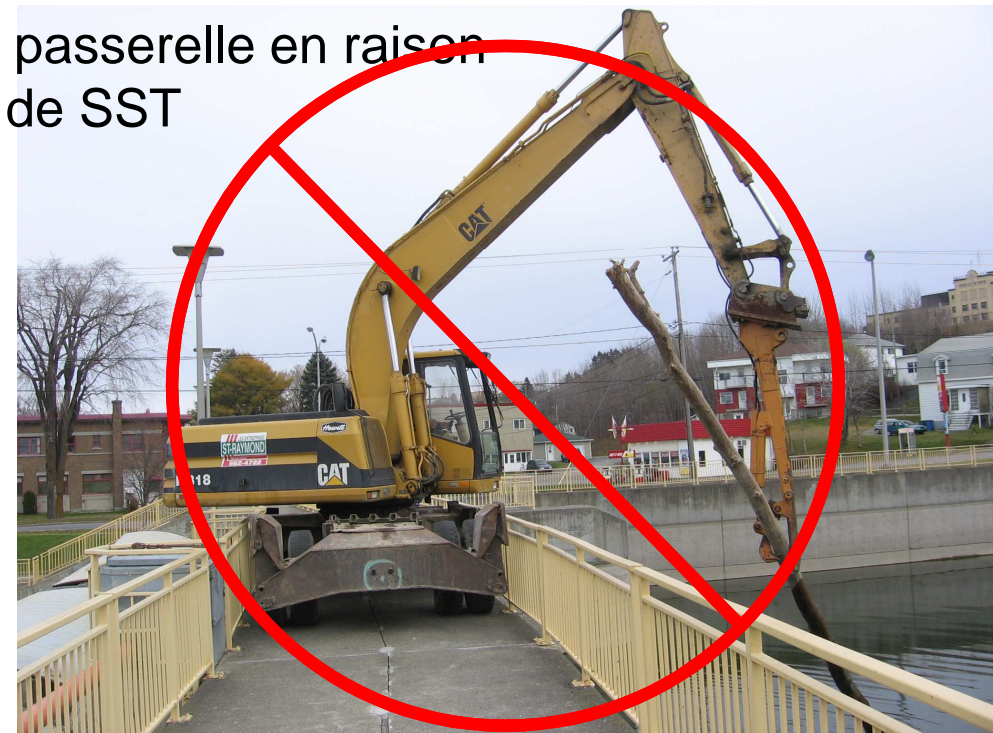
Passerelle (*pourraient avoir un impact sur sa capacité portante)

- Fissuration sous le tablier ainsi que sur certaines poutres
- Éclatement sur certaines poutres avec armatures visibles

- Interdiction de mettre des véhicules sur la passerelle en raison des défauts observés et pour des raisons de SST
