Objet : Demande d'accès n° 2018-08-076 – Lettre réponse

RAPPORT D'INSPECTION

Centre de contrôle environnemental du Québec

Inspection réalisée le 2018-07-18 / 7430-15-01-03161-03

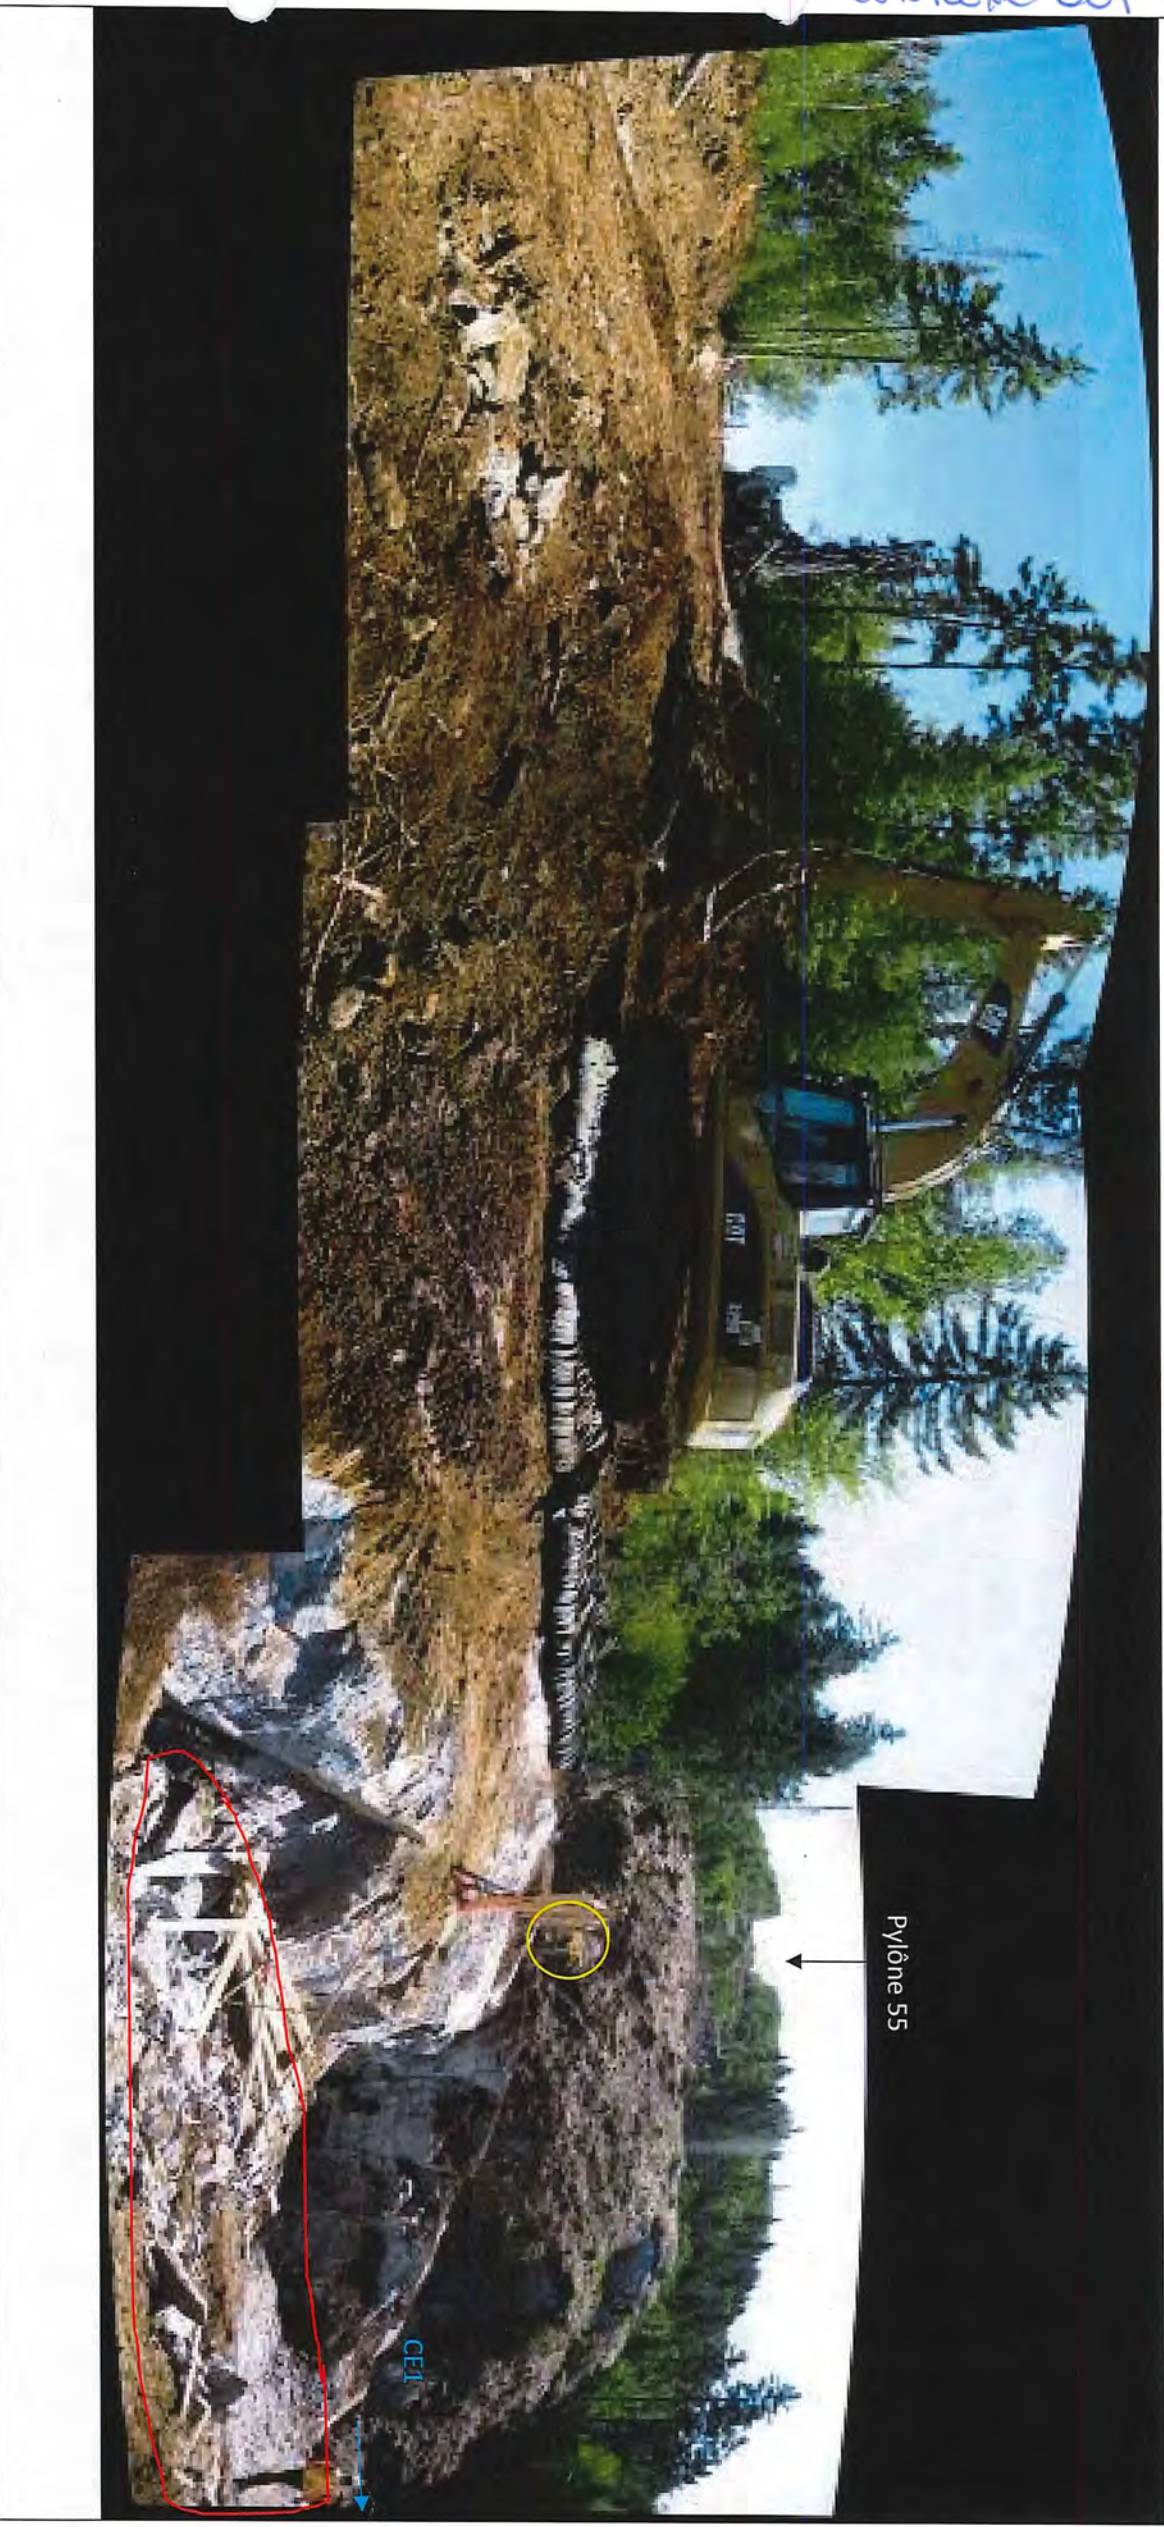
IMG_6954-55(640x480) Panorama.jpg
Photo 1: Patte #3 du pylône 56 prévu en rive (rouge), centre de la tour prévu à 20-25 m du cours d'eau (flèche = sens d'écoulement), déboisement mode B (pancarte jaune présente), rive en roc en pente abrupte, vue direction sud-est vers le pylône 57 (GPS 068) À comparer avec la photo 23

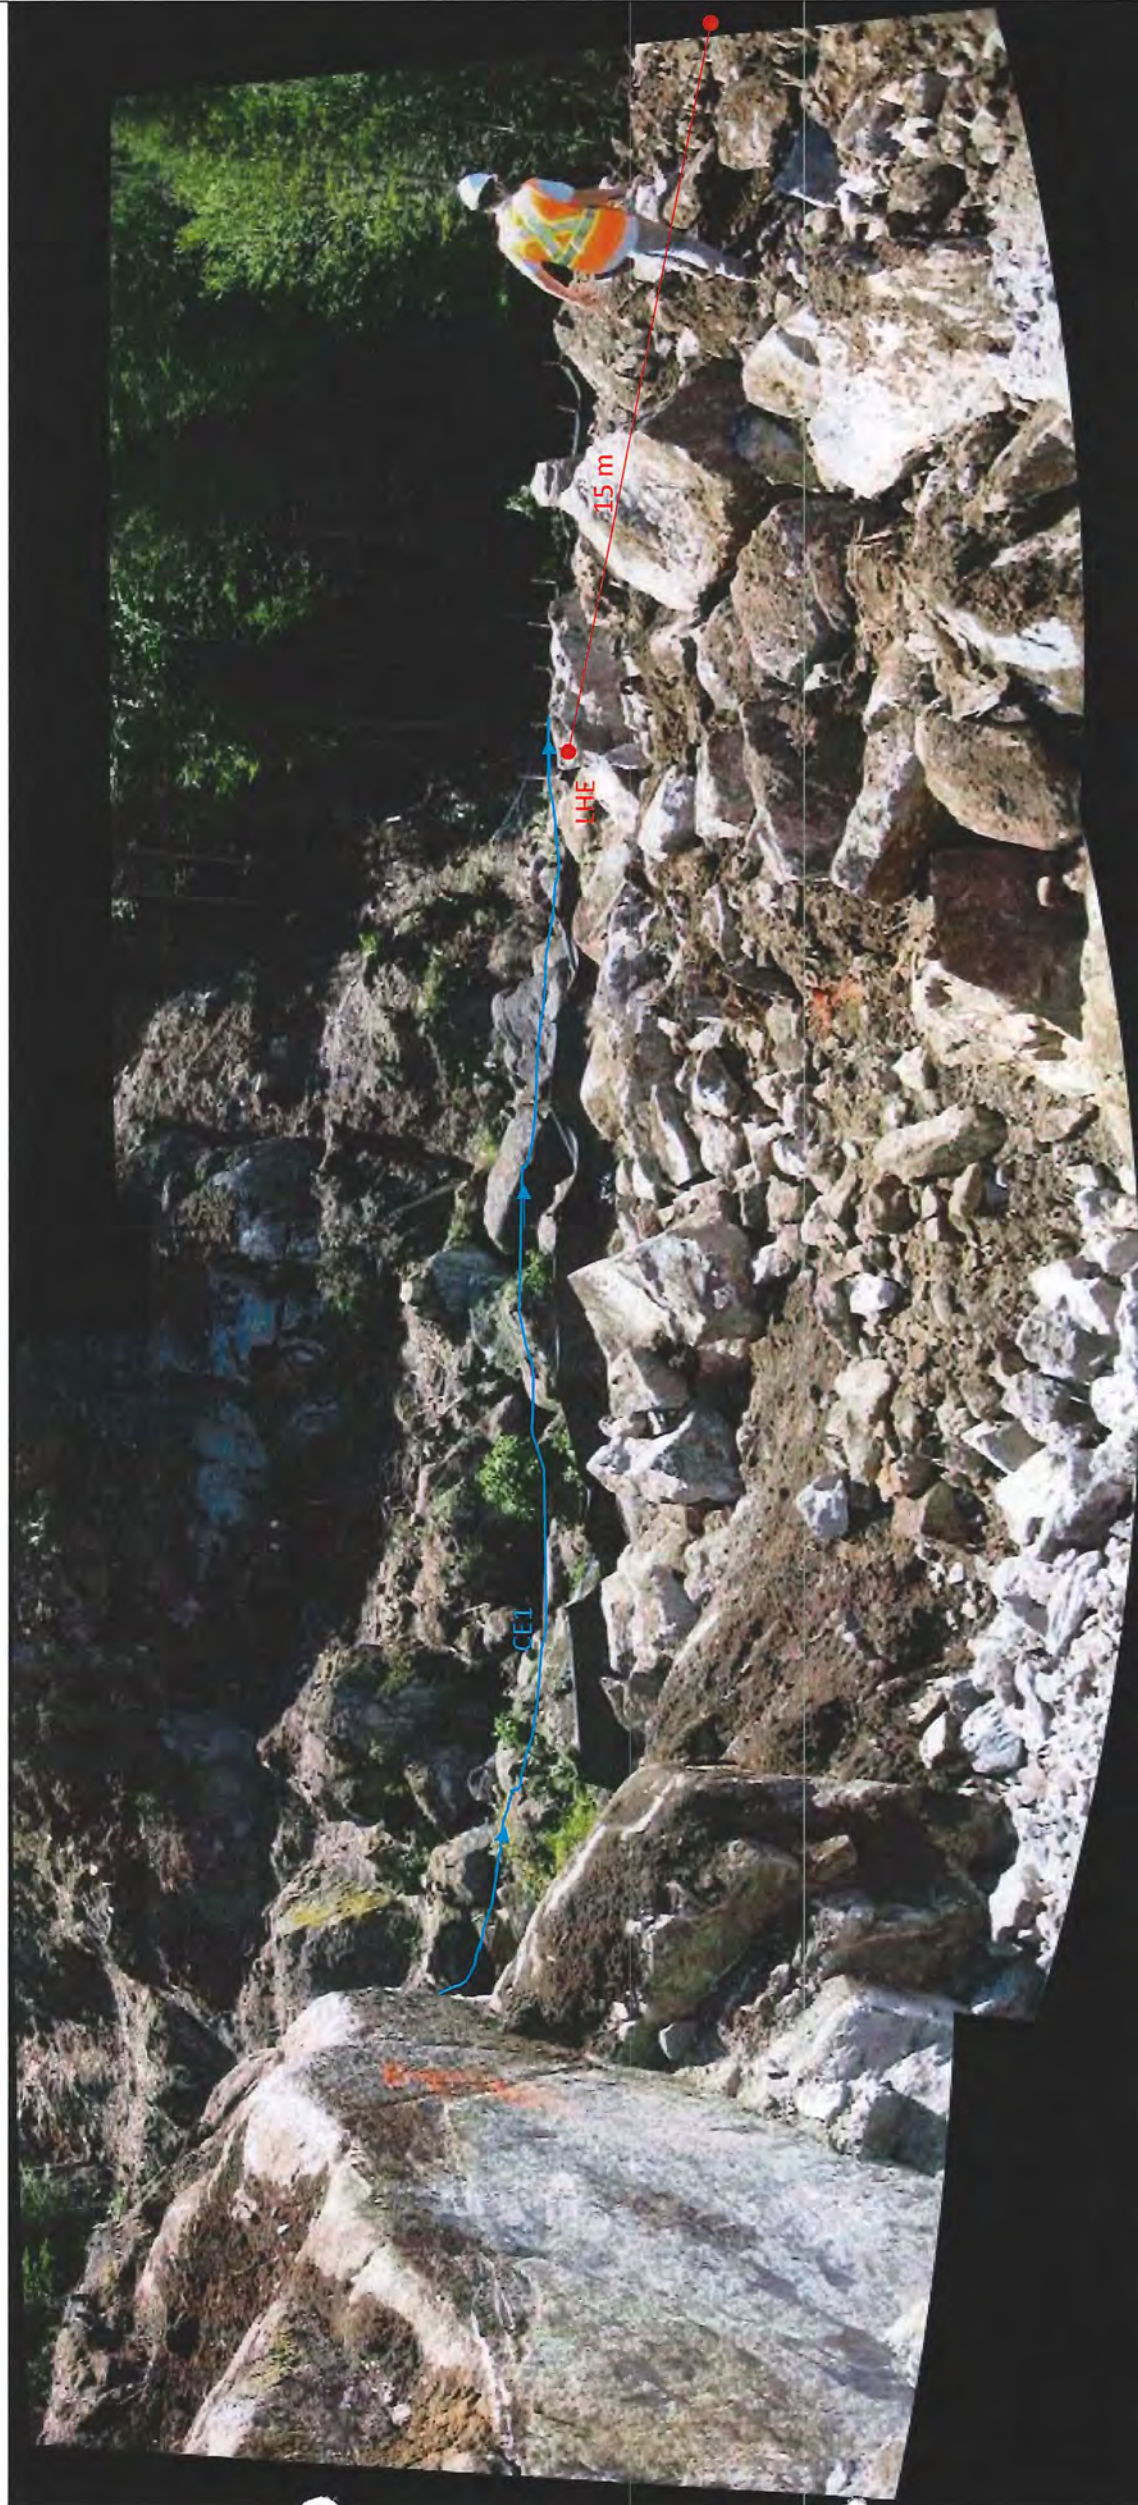
IMG_6957 à 59(640x480) Panorama.jpg

Avoir rejeté ou permis le rejet d'un contaminant, soit des roches en rive du cours d'eau CE1 sur les lots 3 960 298 et 3 960 320 provenant du dynamitage en rive du CE1 au pylône 56, dont la présence dans l'environnement est susceptible de porter atteinte à la vie, à la santé, à la sécurité, au bien-être ou au confort de l'être humain, de causer du dommage ou de porter autrement préjudice à la qualité de l'environnement, aux écosystèmes, aux espèces vivantes ou aux biens.

Photo 2: Roches projetées des opérations de dynamitage en rive du cours d'eau, barrière à sédiments installée suite aux événements des 5-6 juillet 2018, vue direction est (GPS 069)

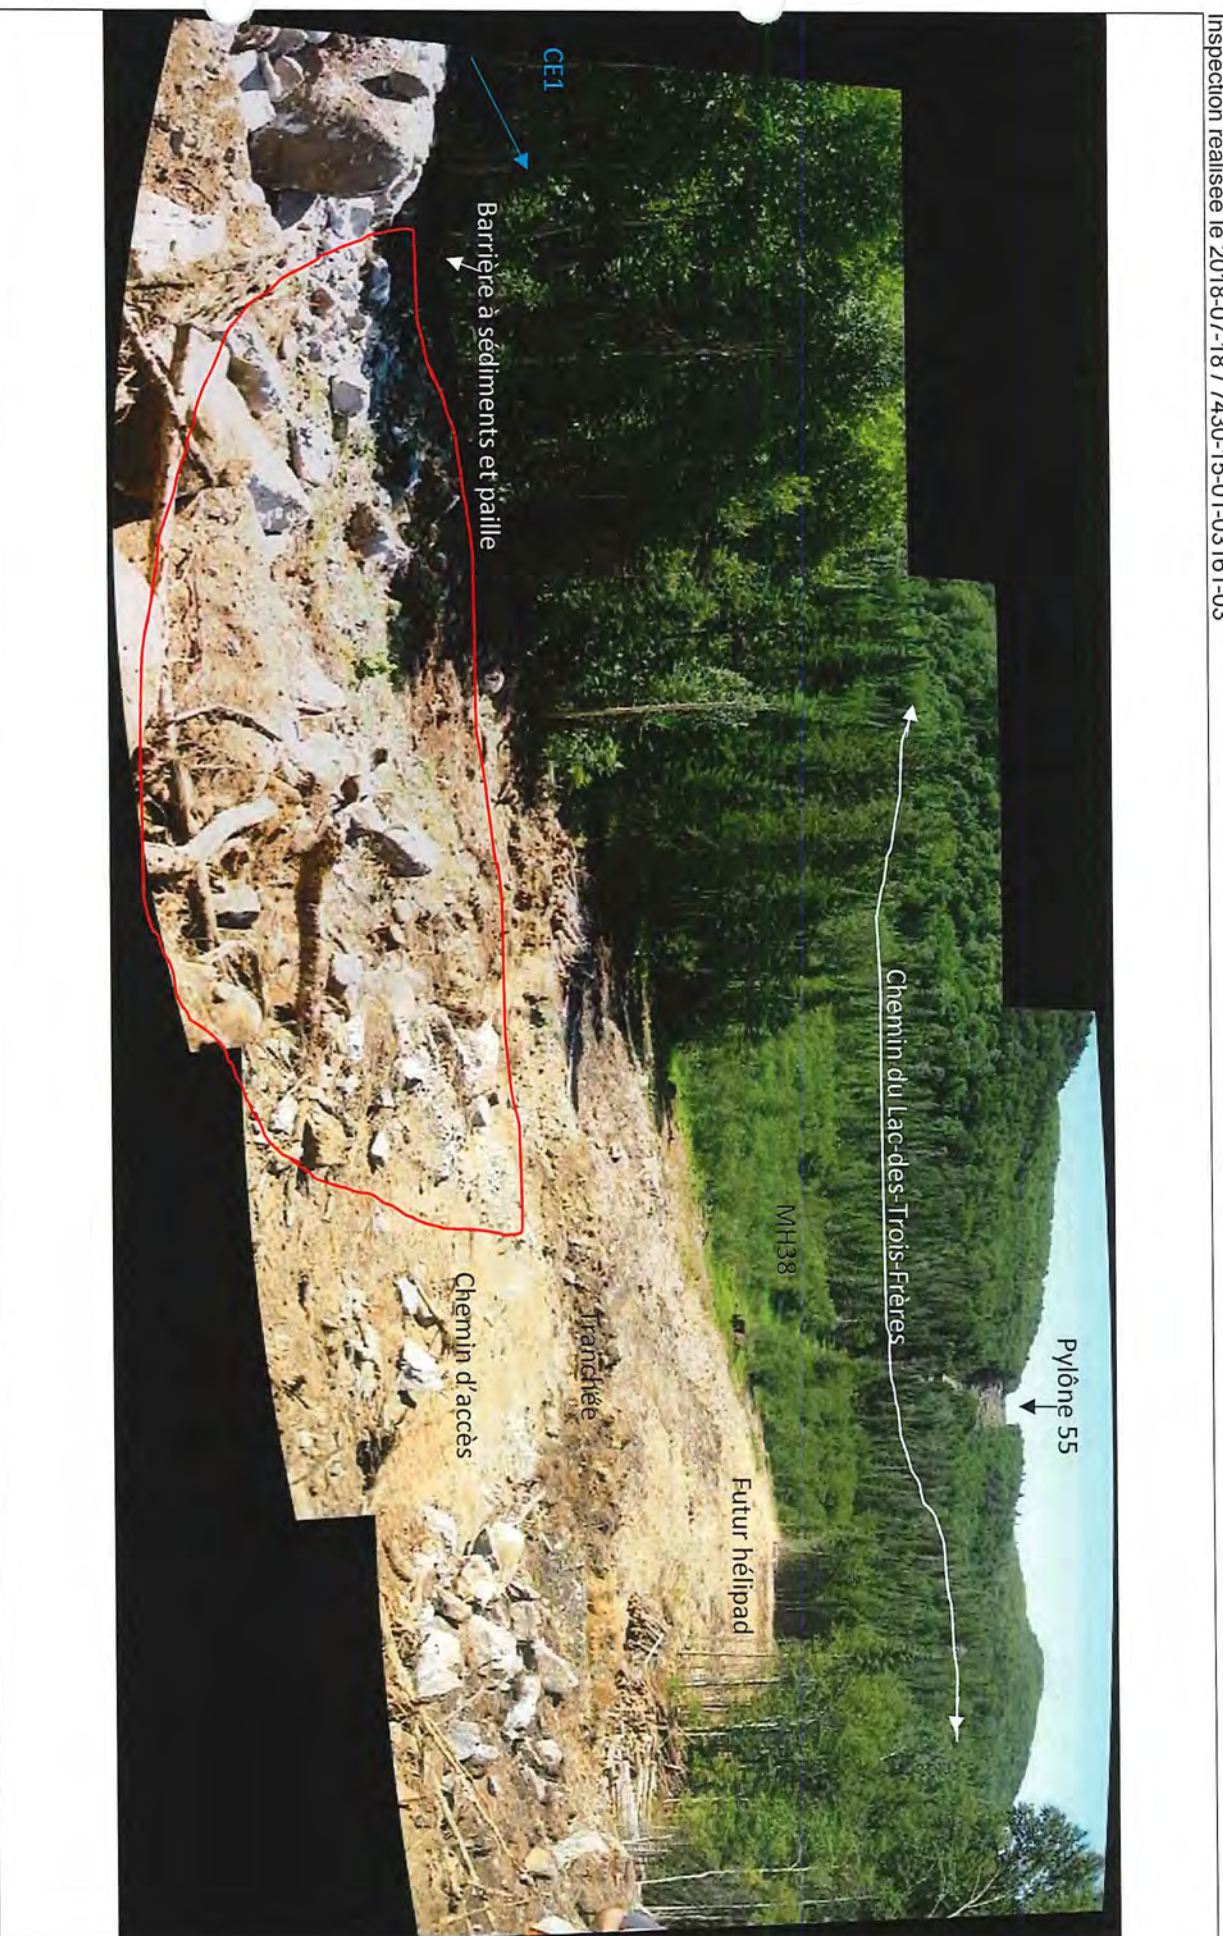
IMG_6960 à 62(640x480) Panorama.jpg

Le chemin d'accès est aménagé sur une pente abrupte qui se dirige vers le milieu humide identifié dans l'autorisation MH38. Une tranchée transversale au chemin en bas de la pente est excavée. Une barrière à sédiments et de la paille sont en place, sur une distance d'au moins 90 m, le long de la zone remaniée, entre le CE1 et le chemin d'accès. La distance a été mesurée à l'aide de l'atlas et des coordonnées GPS géoréférencés. (Photos 2 à 5-7-8, GPS 072)

Photo 3: Absence de mesure de contrôle des sédiments entre la zone remaniée et le MH38 après la tranchée excavée au bas du chemin d'accès, barrière à sédiments et paille en place, futur site du hélipad, cours d'eau (flèche = sens d'écoulement), zone où des signes d'érosion du chemin vers le cours d'eau ont été constatés (rouge), vue direction sud (GPS 069)

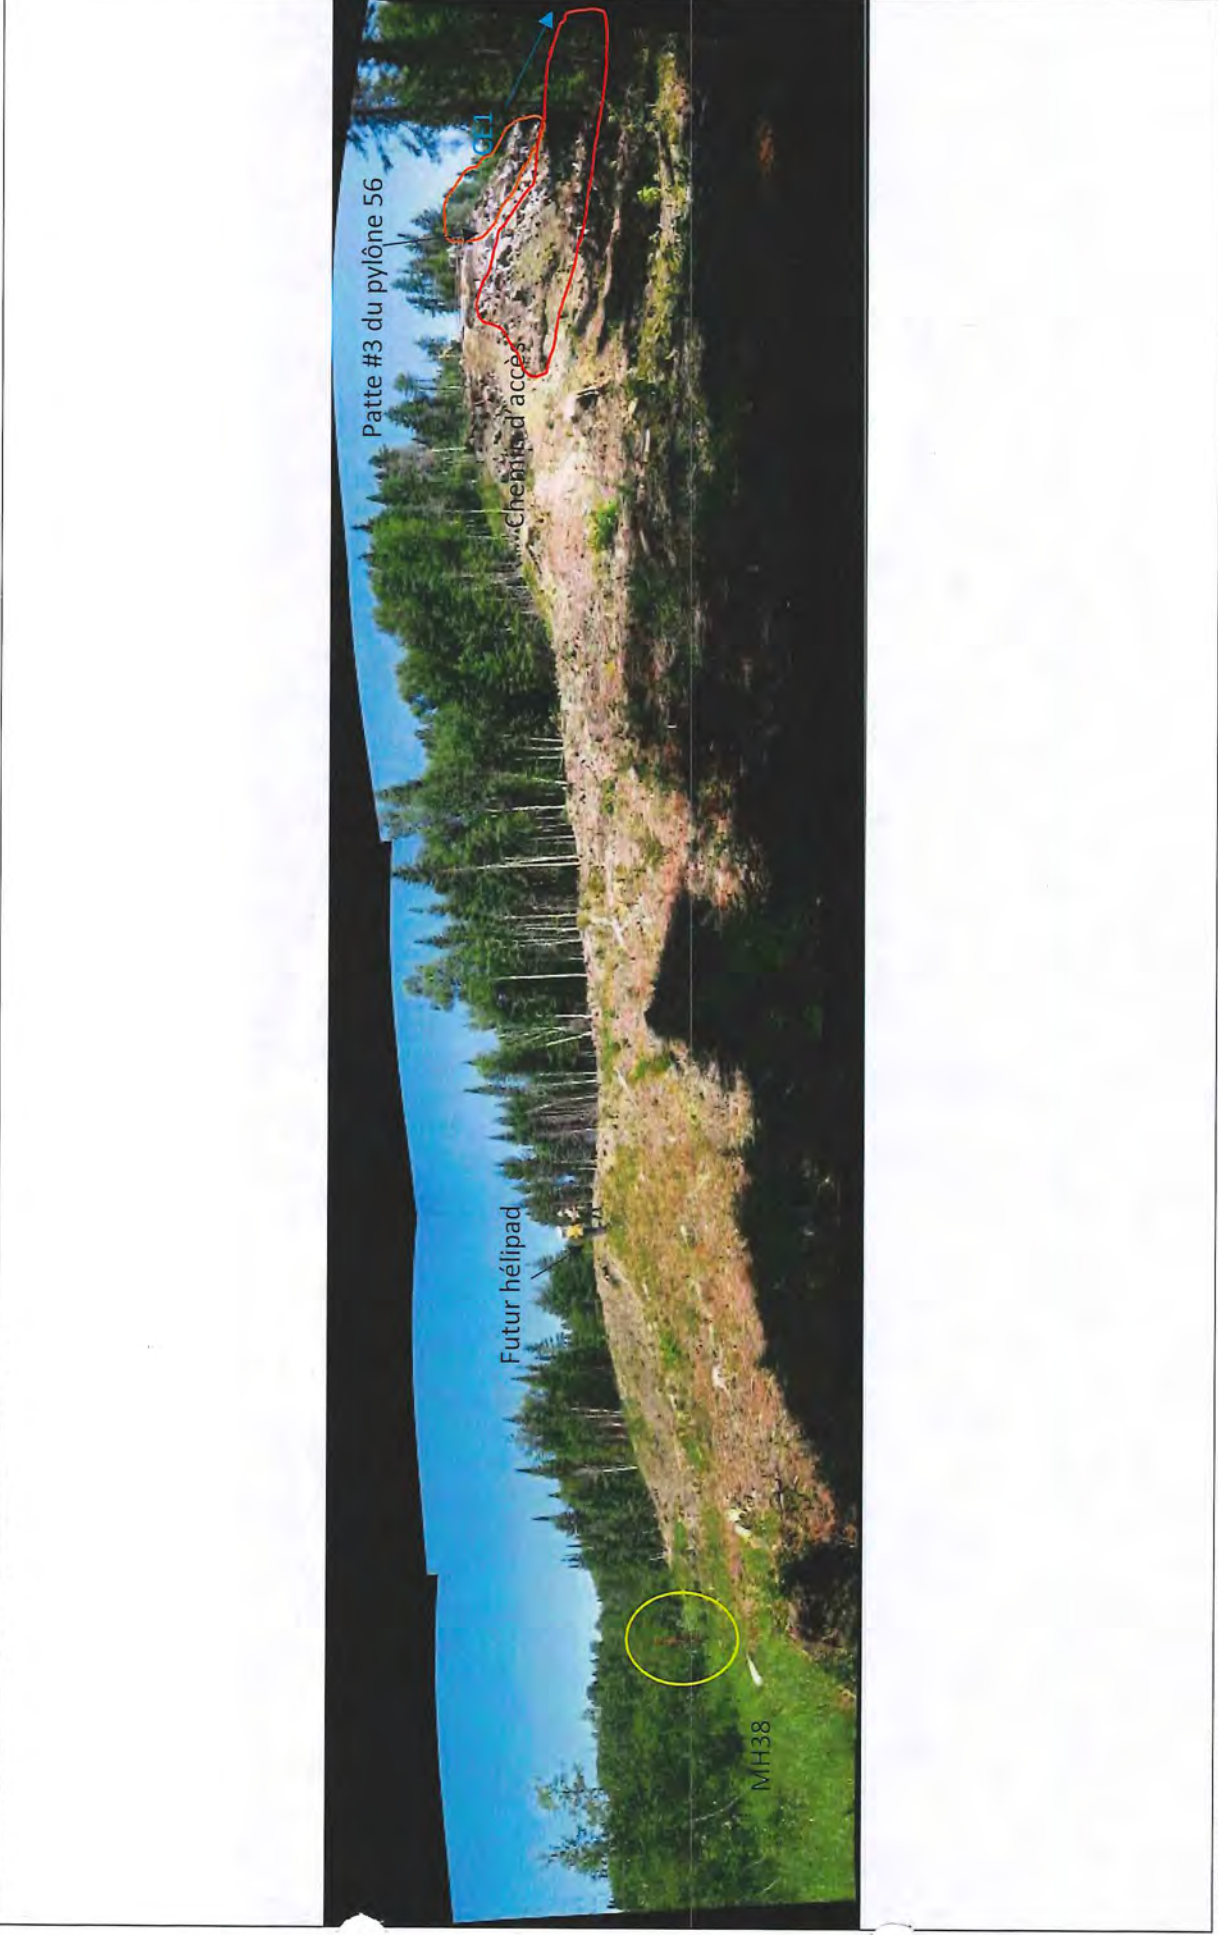
IMG_6967 à 71(640x480) Panorama.jpg

Photo 4: Absence de mesure de contrôle des sédiments entre la zone remaniée et le MH38 (pancarte déboisement mode B en jaune), chemin d'accès, futur site du hélipad, site de la patte #3 du pylône 56, roches projetées en rive du cours d'eau (orange), zone où des signes d'érosion du chemin vers le cours d'eau ont été constatés (rouge), vue direction nord-ouest (GPS 070-071)

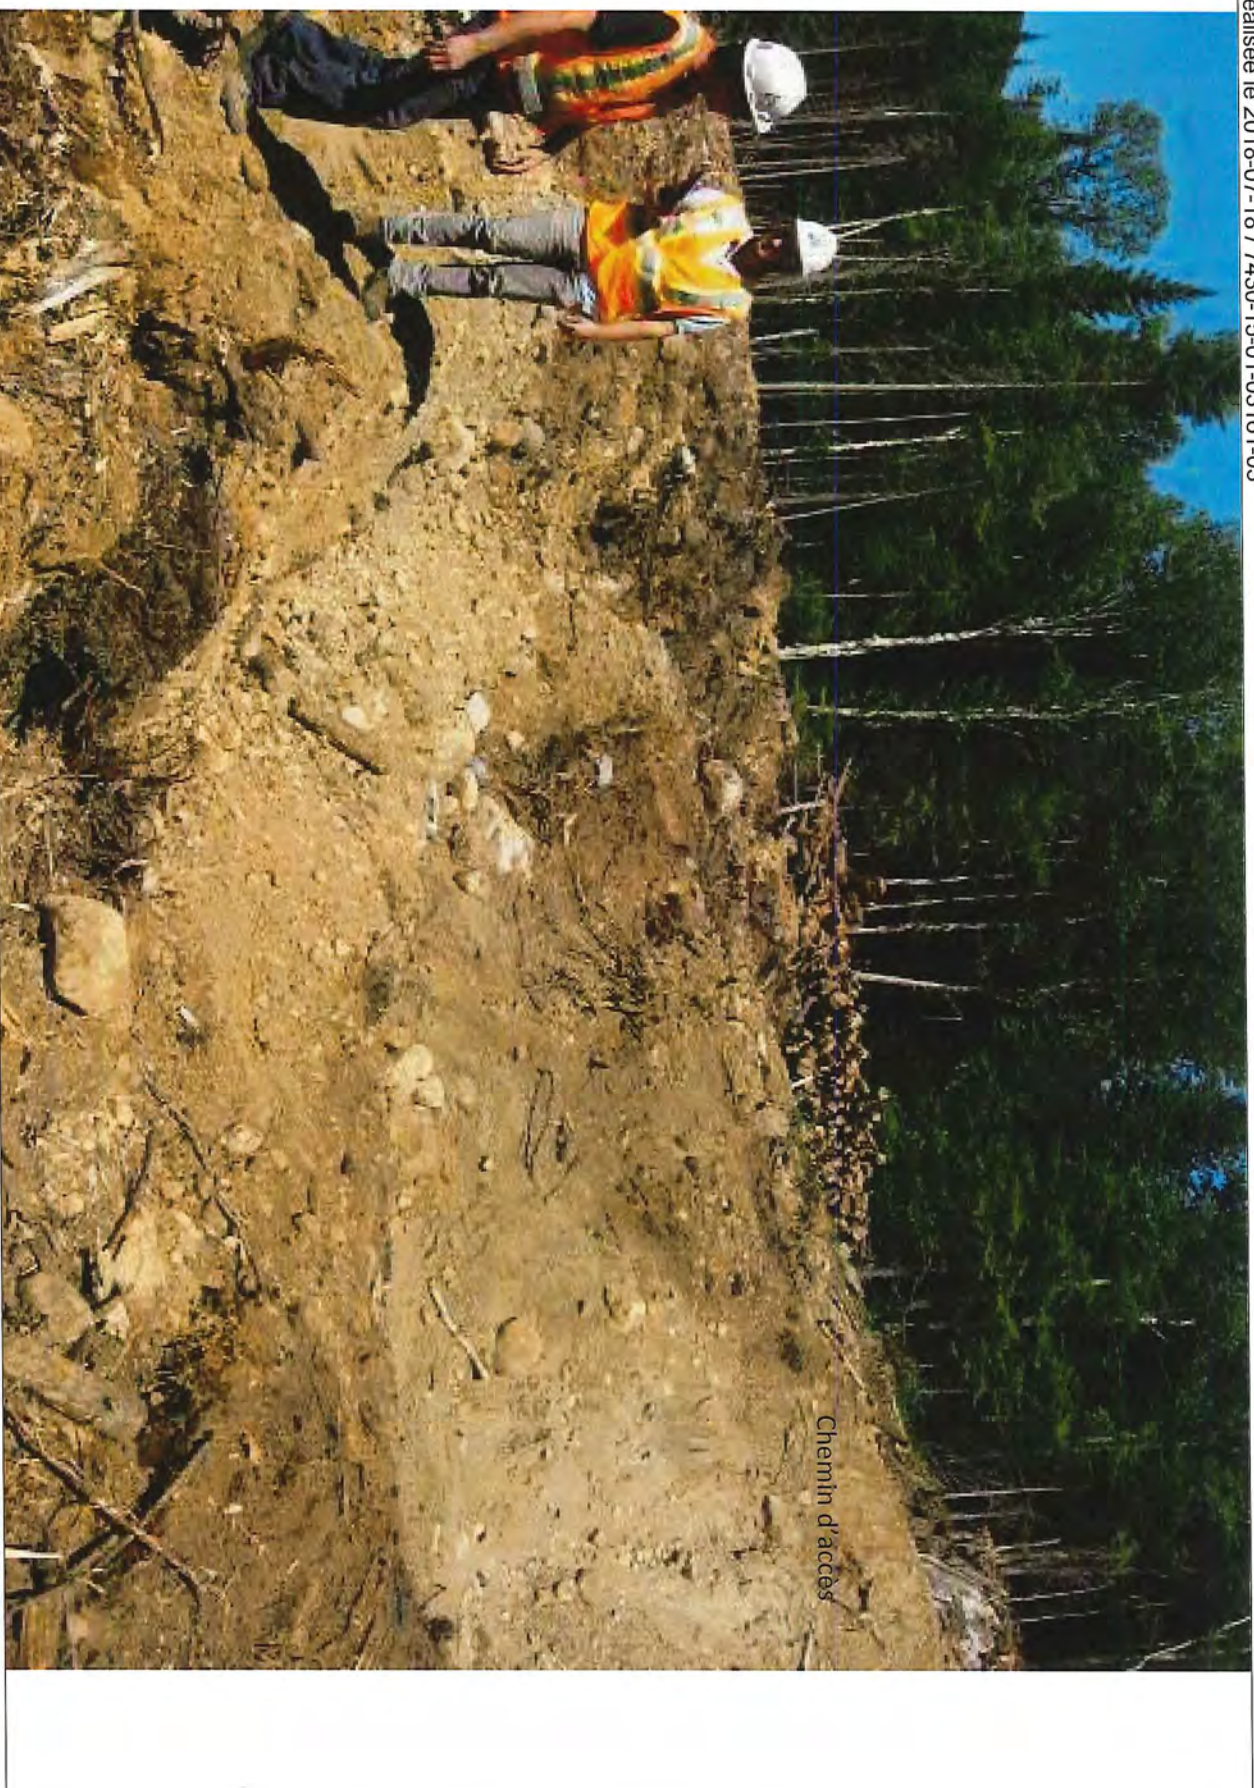
IMG_6972 (640x480).jpg
Photo 5: Tranchée au bas du chemin d'accès suite aux événements excavée des 5-6 juillet 2018, vue direction ouest (GPS 072)

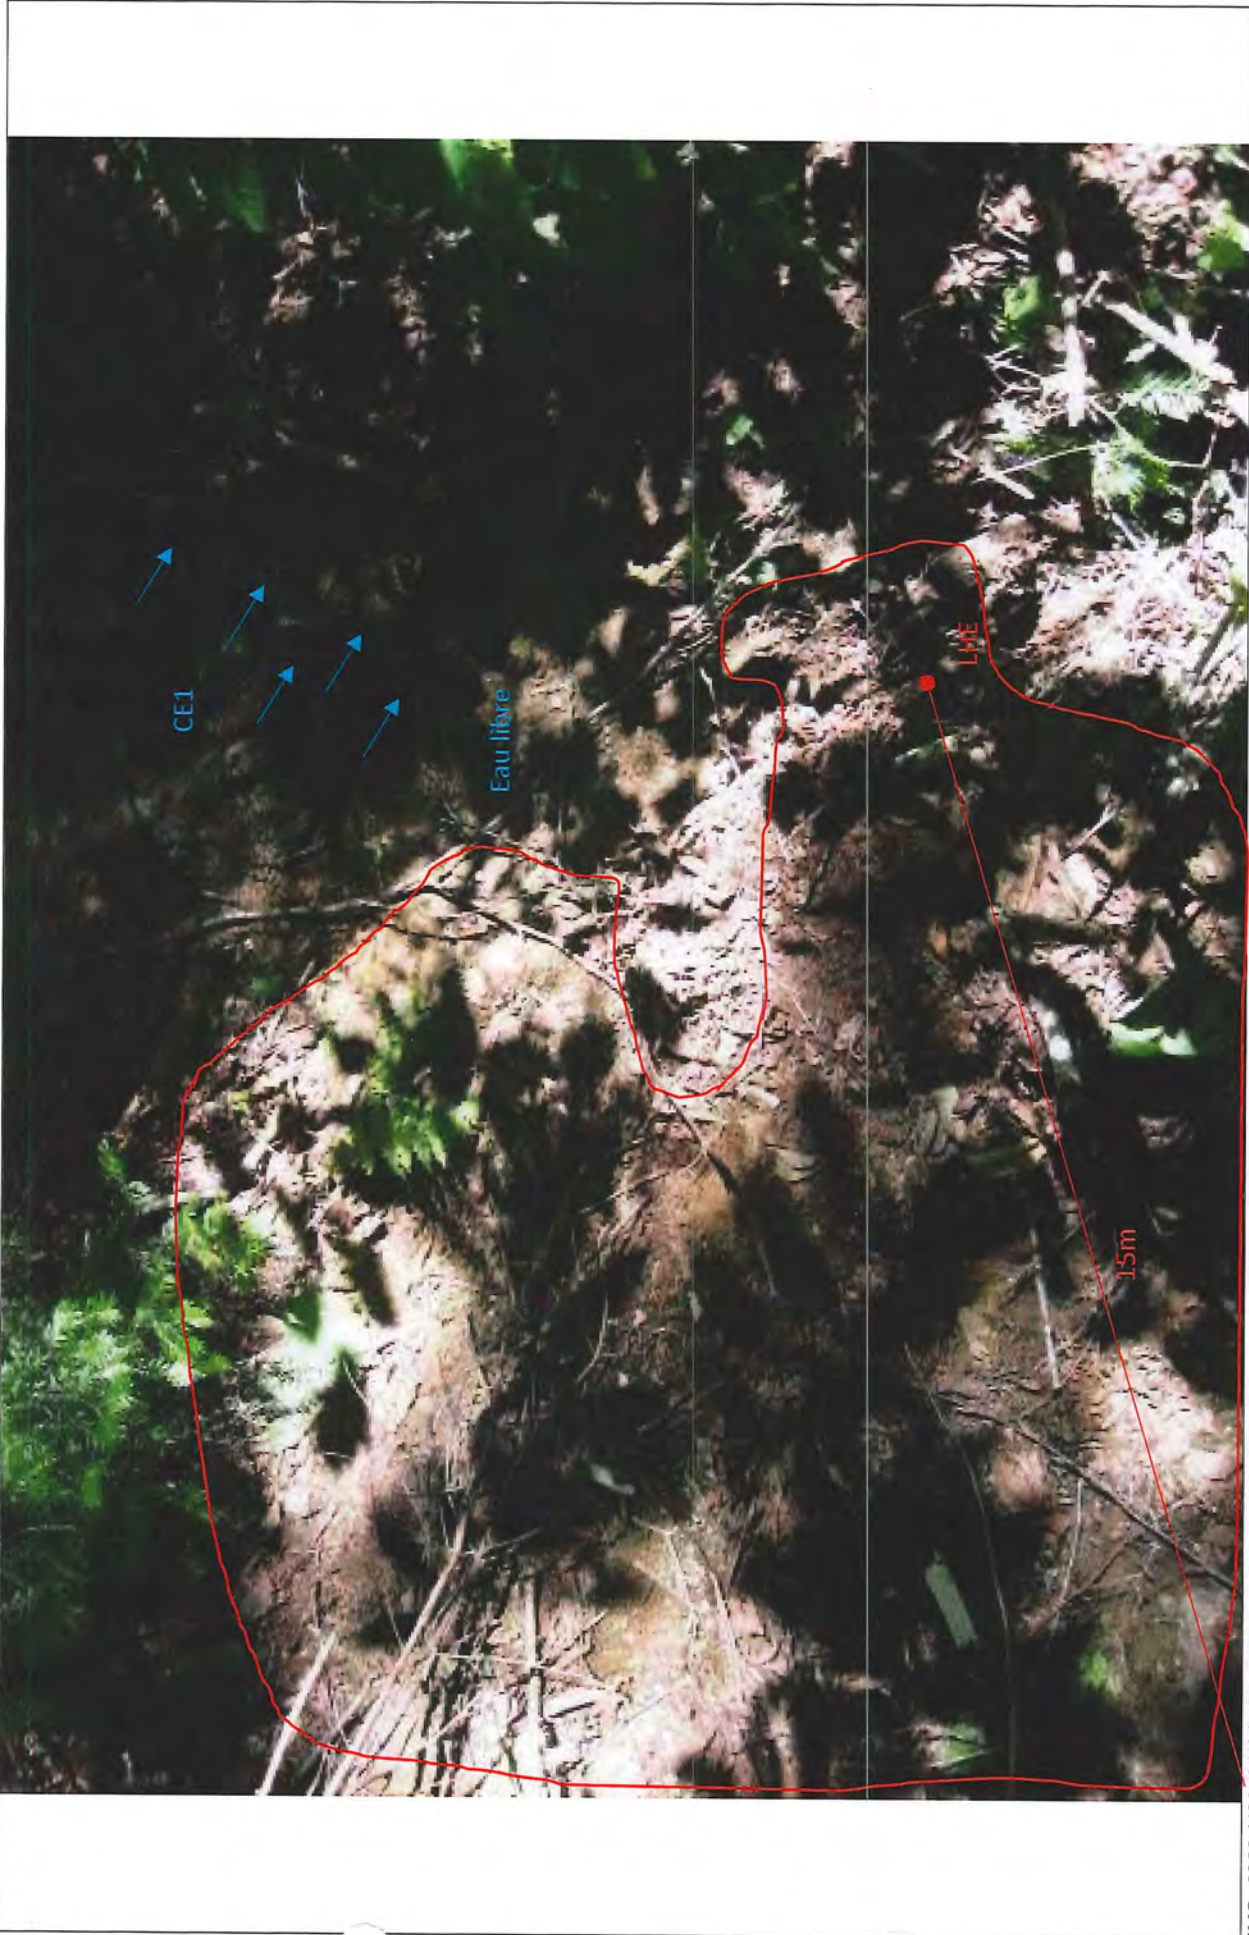
IMG_6982 (480x640).jpg

Photo 6: Coulees de sédiments (zone rouge) provenant du chemin d'accès atteignant le cours d'eau (flèche = sens d'écoulement), eau claire (GPS 073 à 075). À comparer avec la photo 19 prise par la ville le 2018-07-14

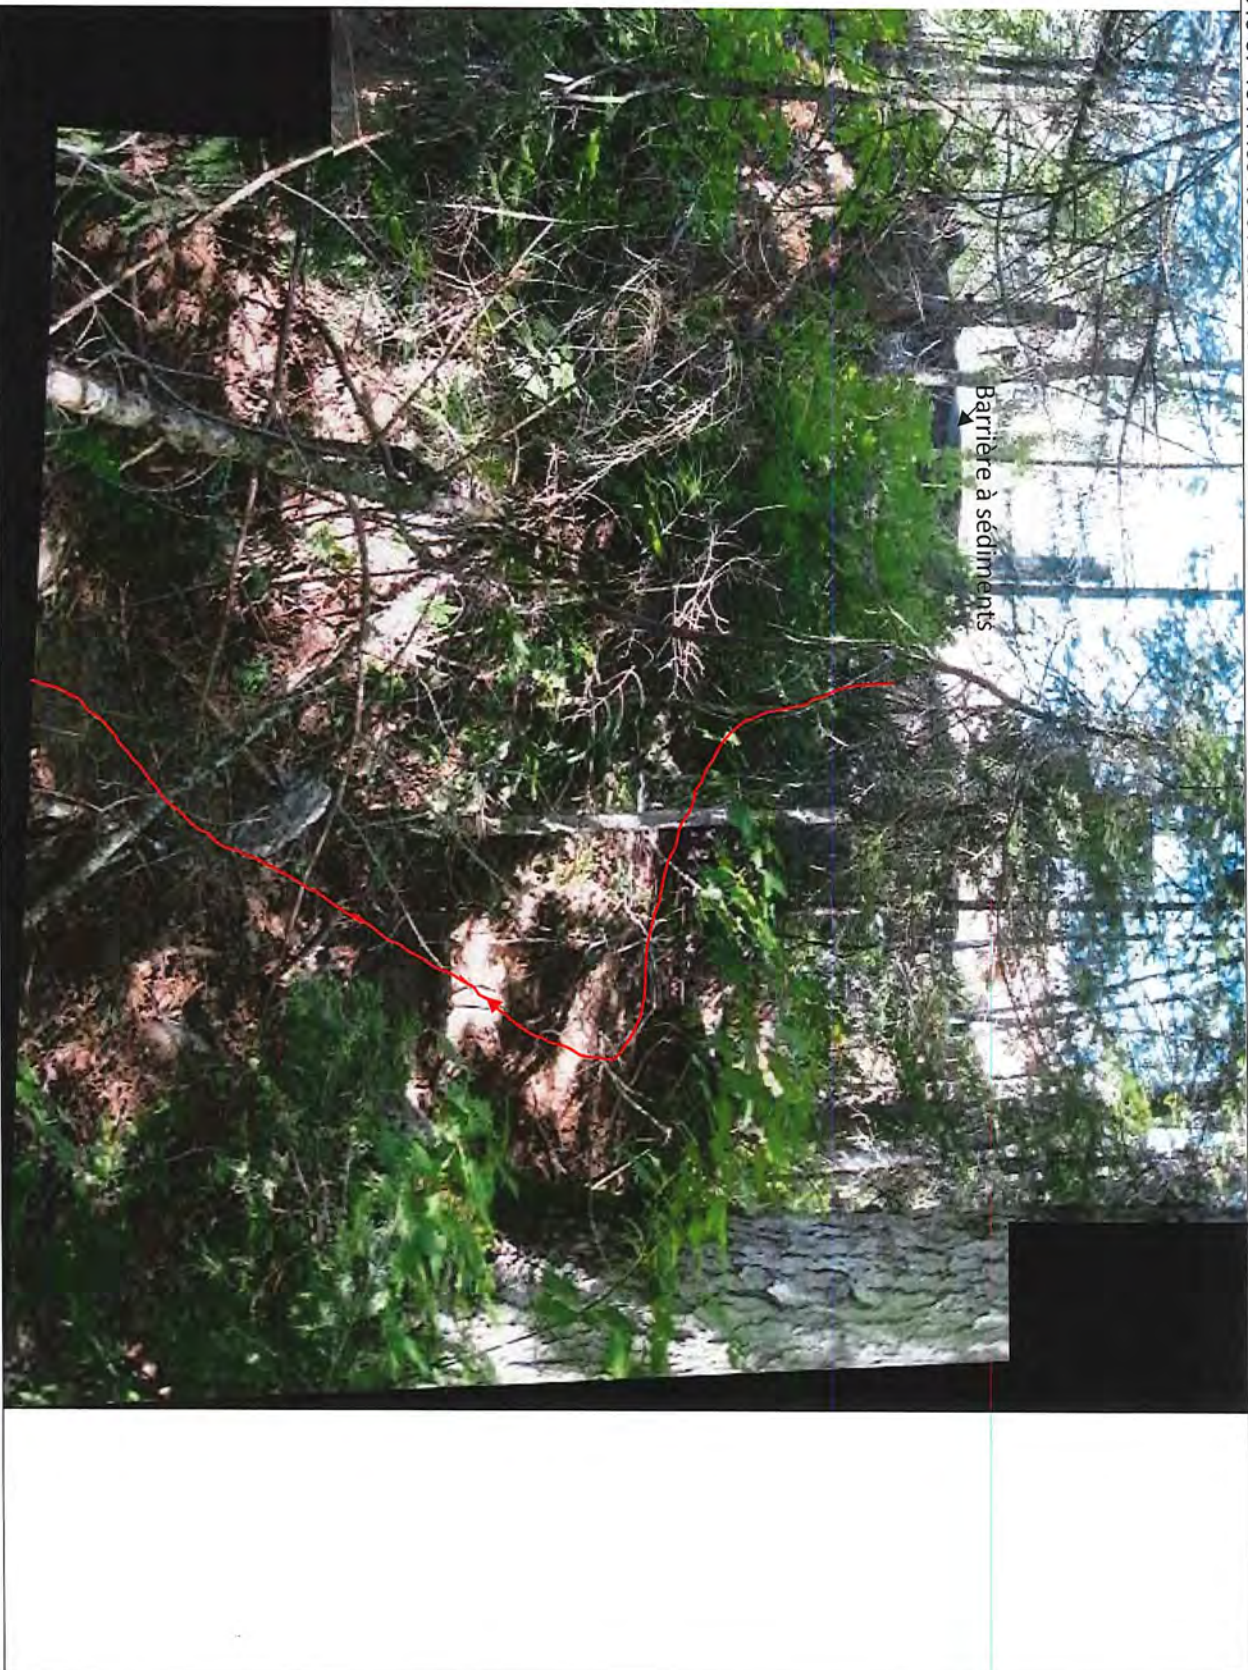
IMG_6984-85(480x640) Panorama.jpg

Photo 7: Coulee de sédiments (rouge, flèche = sens d'écoulement) provenant du chemin d'accès atteignant le cours d'eau (GPS 073 à 075)

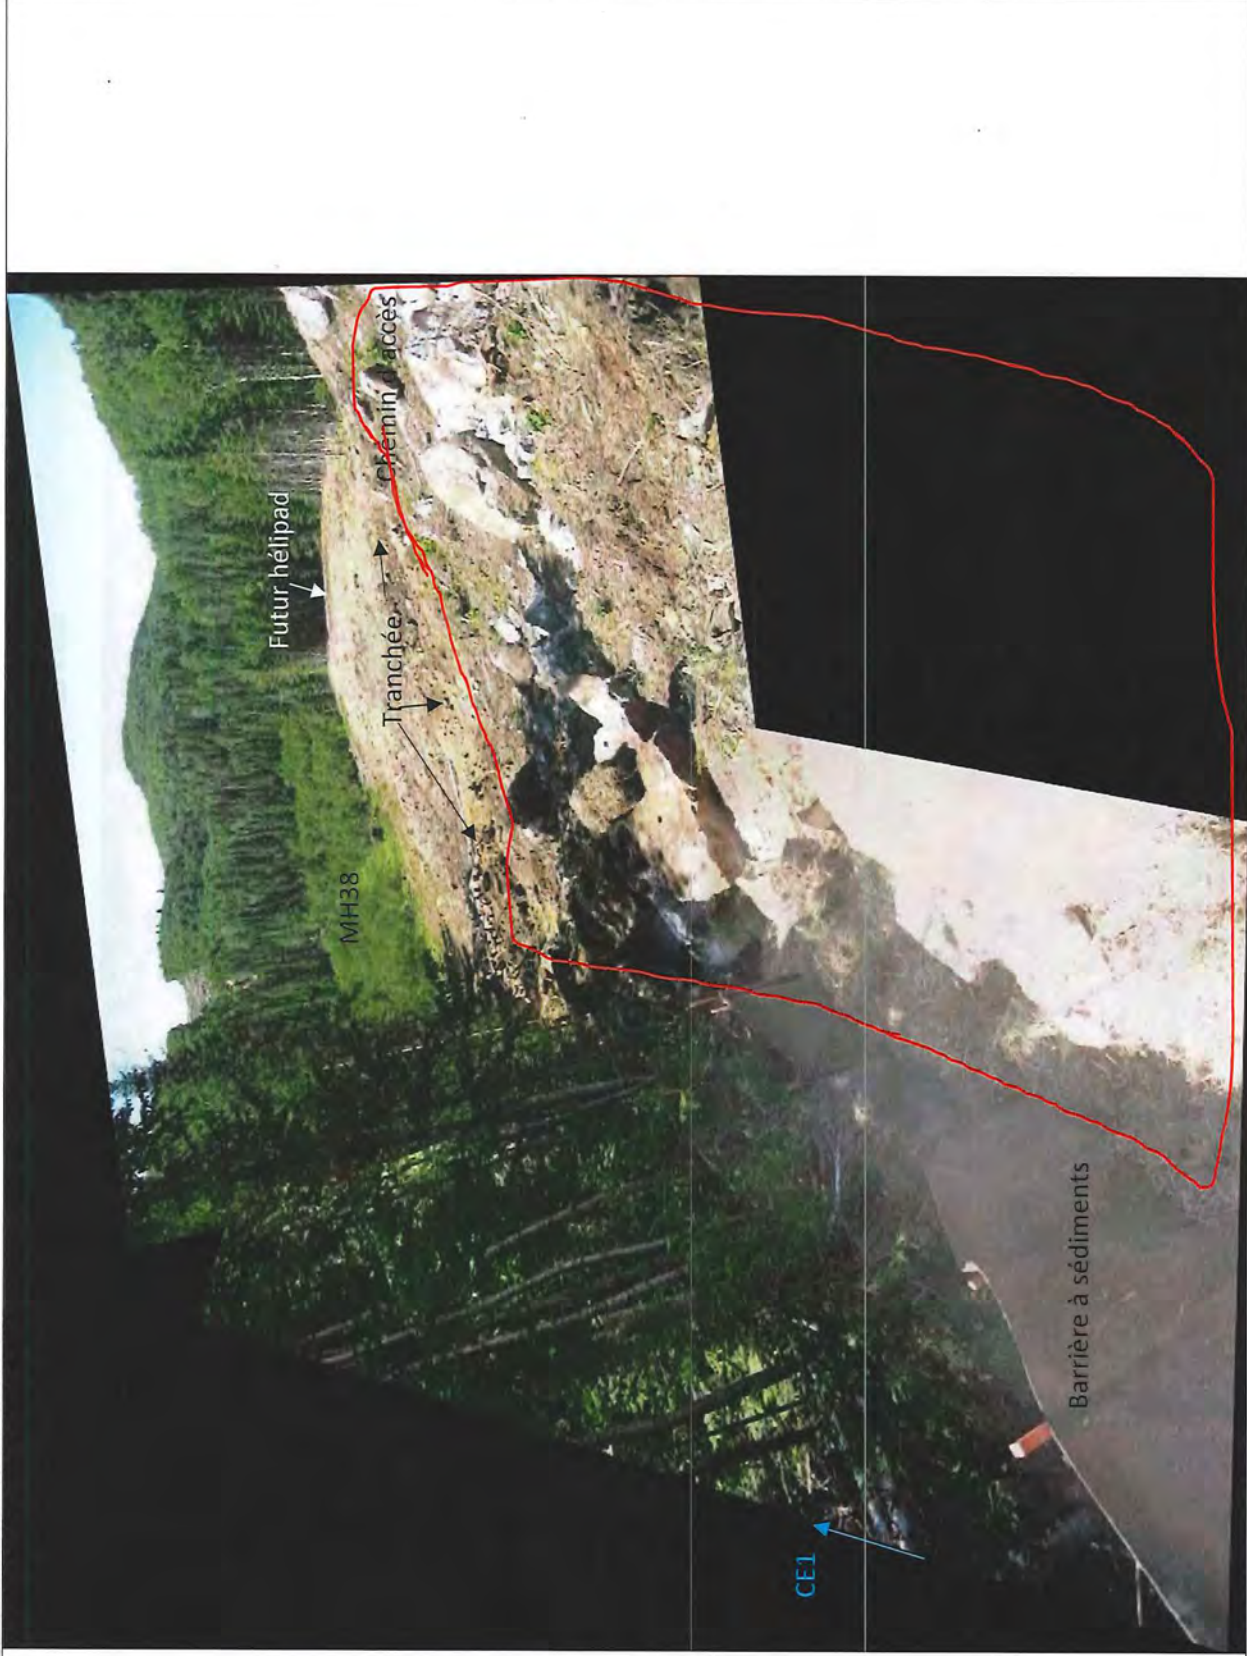
IMG_6990-91 (480x640) Panorama.jpg

Photo 8: Chemin d'accès, futur hélipad, barrière à sédiments et paille installées suite aux événements des 5-6 juillet 2018, tranchée excavée au bas du chemin, vue direction sud-ouest vers le pylône 55 (GPS 081)

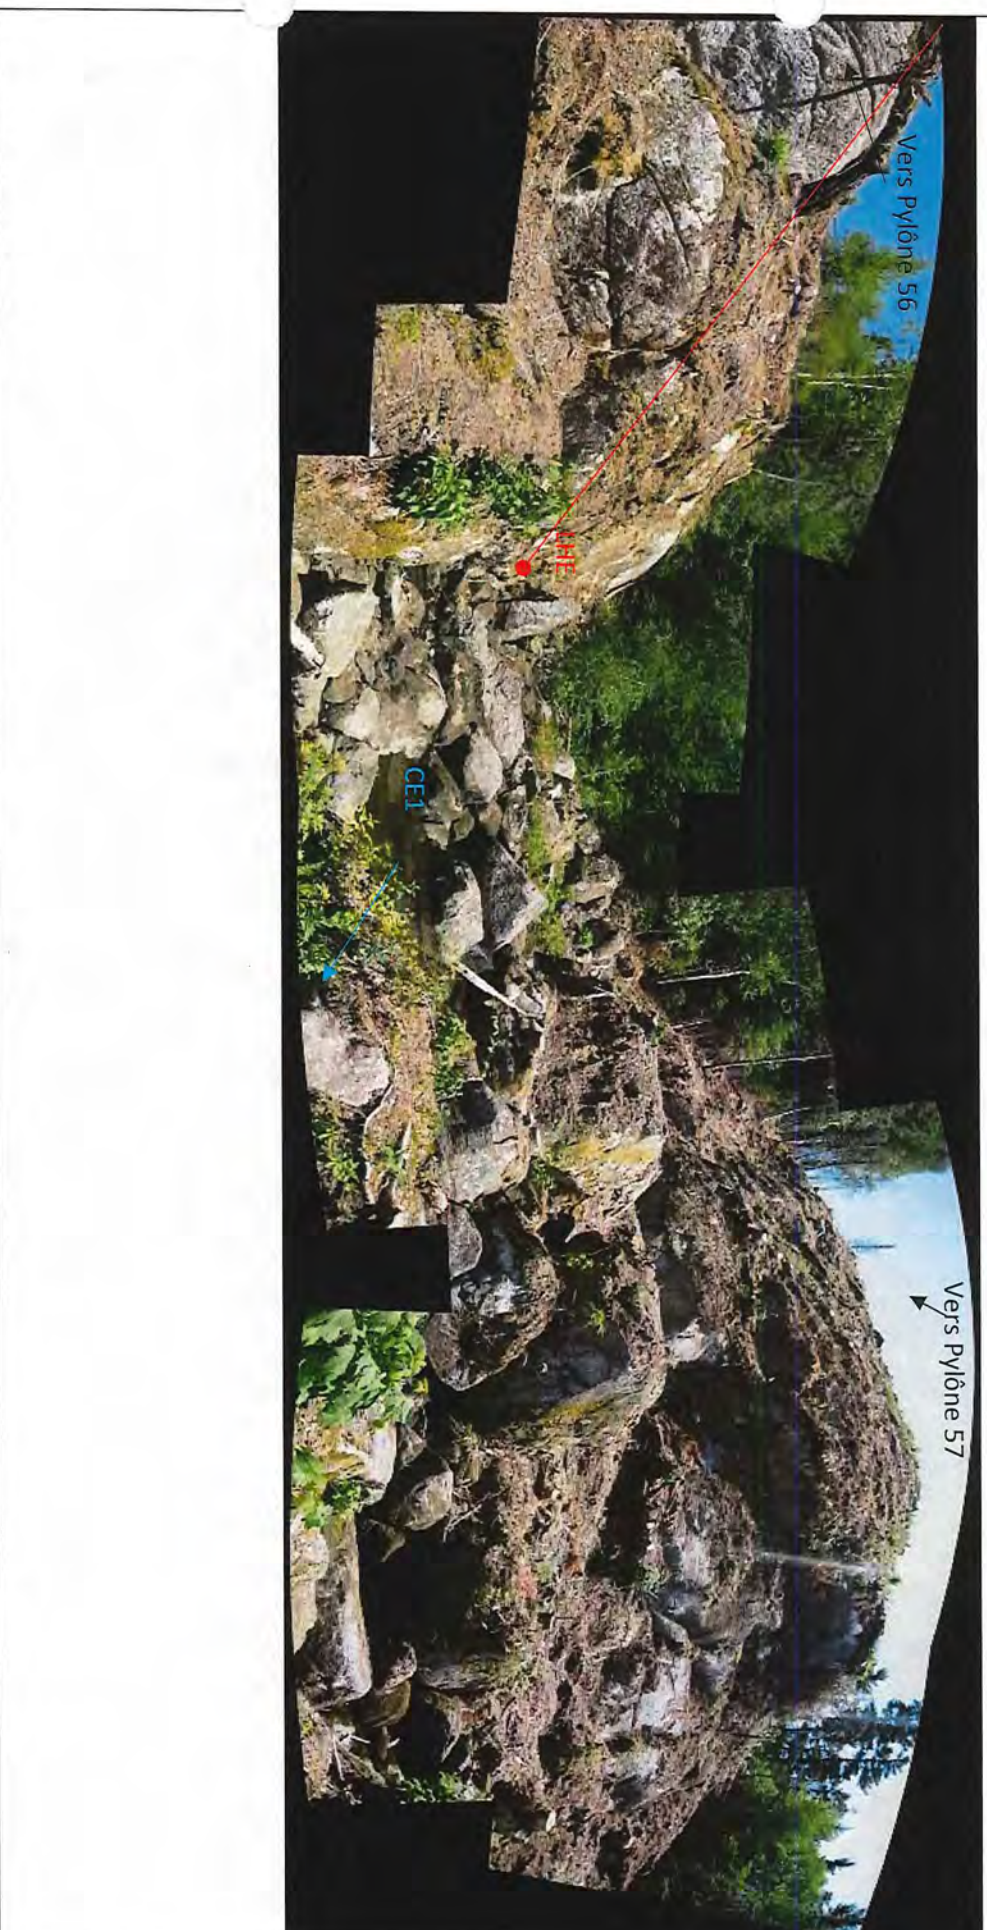
IMG_6992 à 99(640x480) Panorama.jpg

La pente très abrupte du talus du cours d'eau (nommé **CE1** ci-après) situé à proximité du pylône 56, est évaluée à plus de 30% et la hauteur du talus évaluée est supérieure à 5 m. Je conclus que la rive doit avoir une longueur horizontale d'au moins 15 m². La ligne des hautes eaux a été déterminée à l'aide d'indices physiques tels que la démarcation d'inondation récurrente sur les roches (Photo 9, GPS 082-083).

Photo 9: Cours d'eau (flèche = sens d'écoulement) entre les deux caps rocheux, pente abrupte, déboisement mode B manuel, eau claire, vue direction nord (GPS 082-083)
