Objet : Demande d'accès n° 2018-08-076 – Lettre réponse

RAPPORT D'INSPECTION

Centre de contrôle environnemental du Québec

Inspection réalisée le 2018-07-18 / 7430-15-01-03161-03

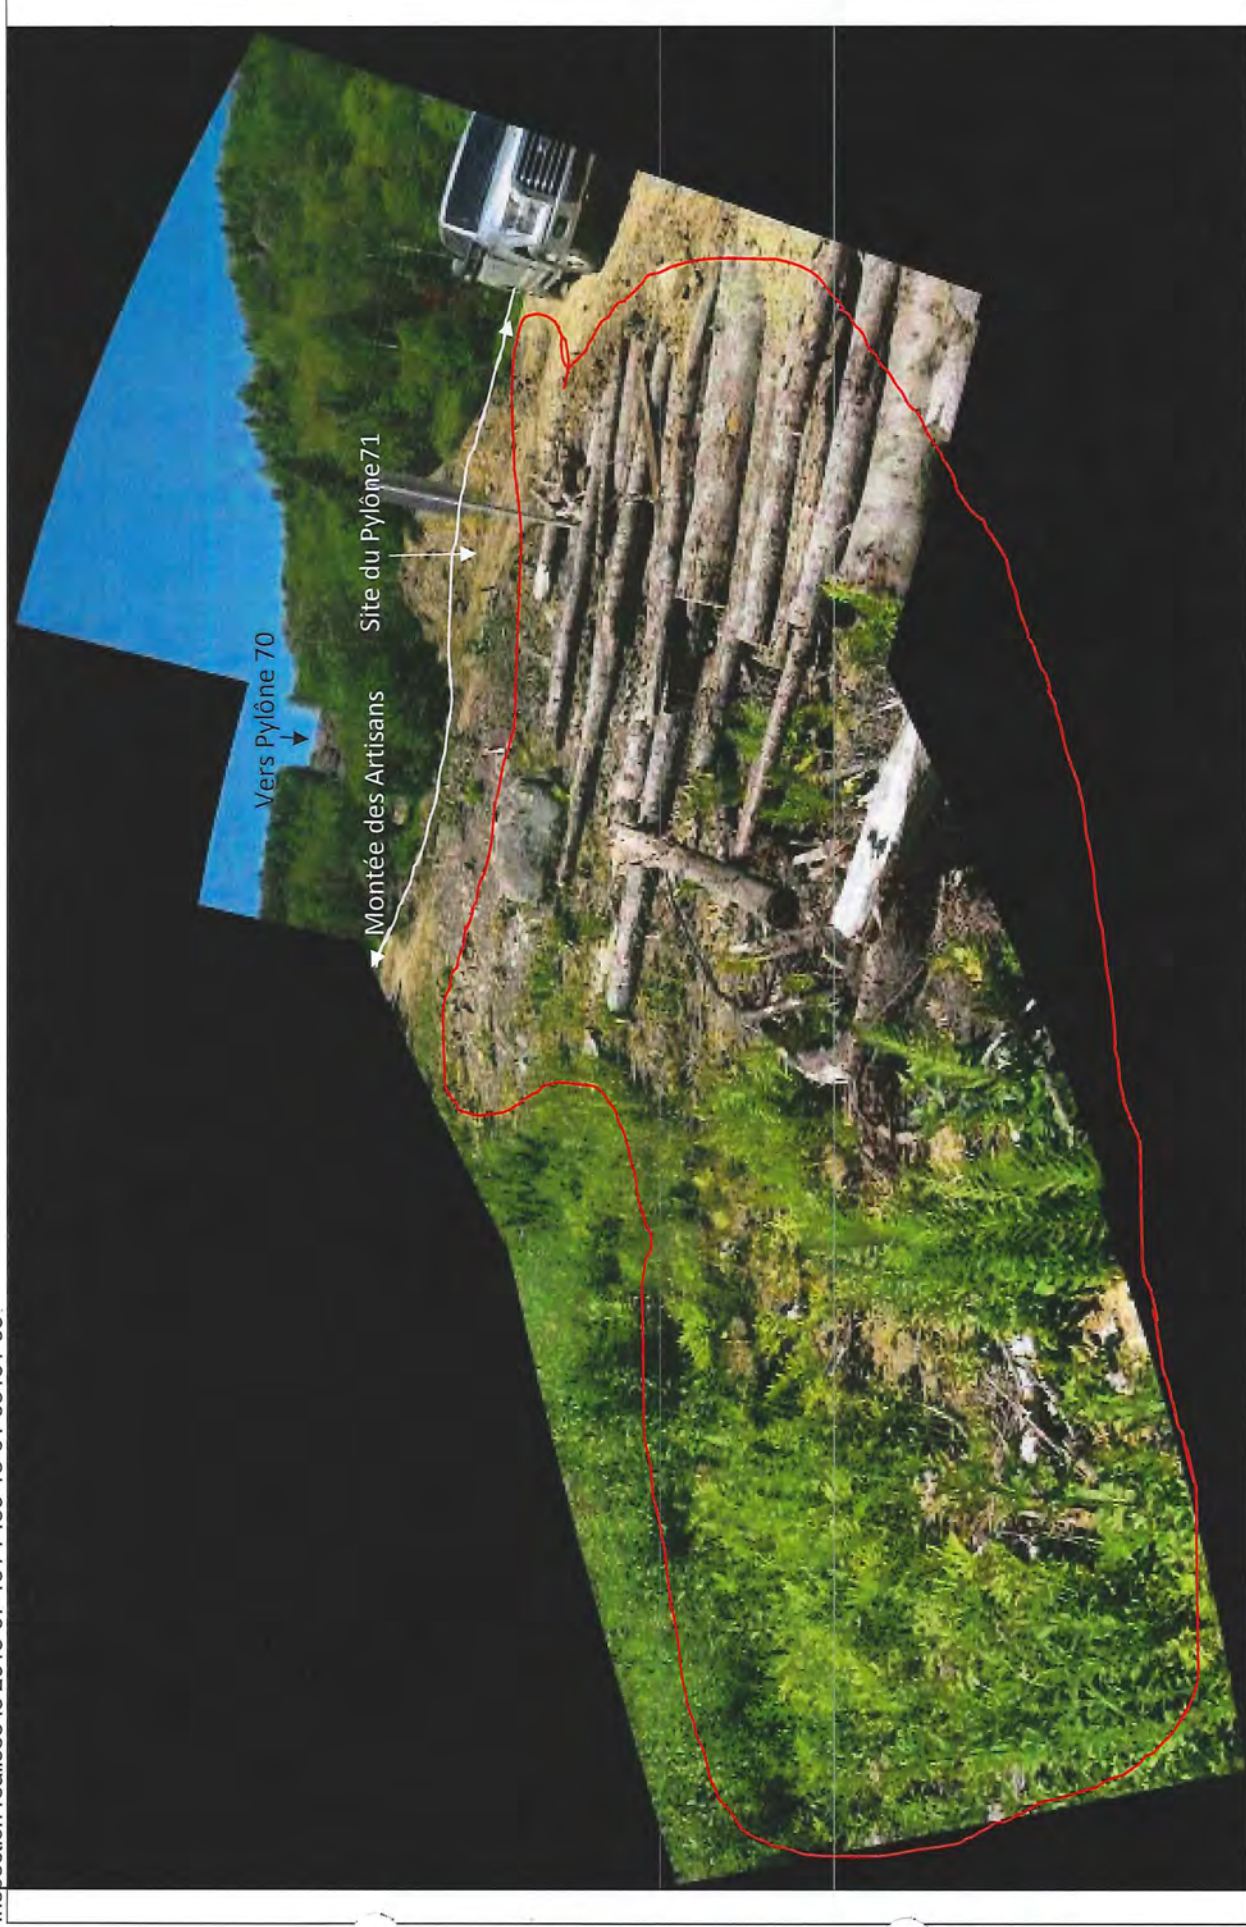
IMG_7000 à 03(480x640) Panorama.jpg

Photo 10: Signes d'érosion (zone en rouge) dans le chemin d'accès transversal à la Montée des Artisans vers le cours d'eau CE3, vue direction nord-ouest vers le pylône 70 (GPS 084)

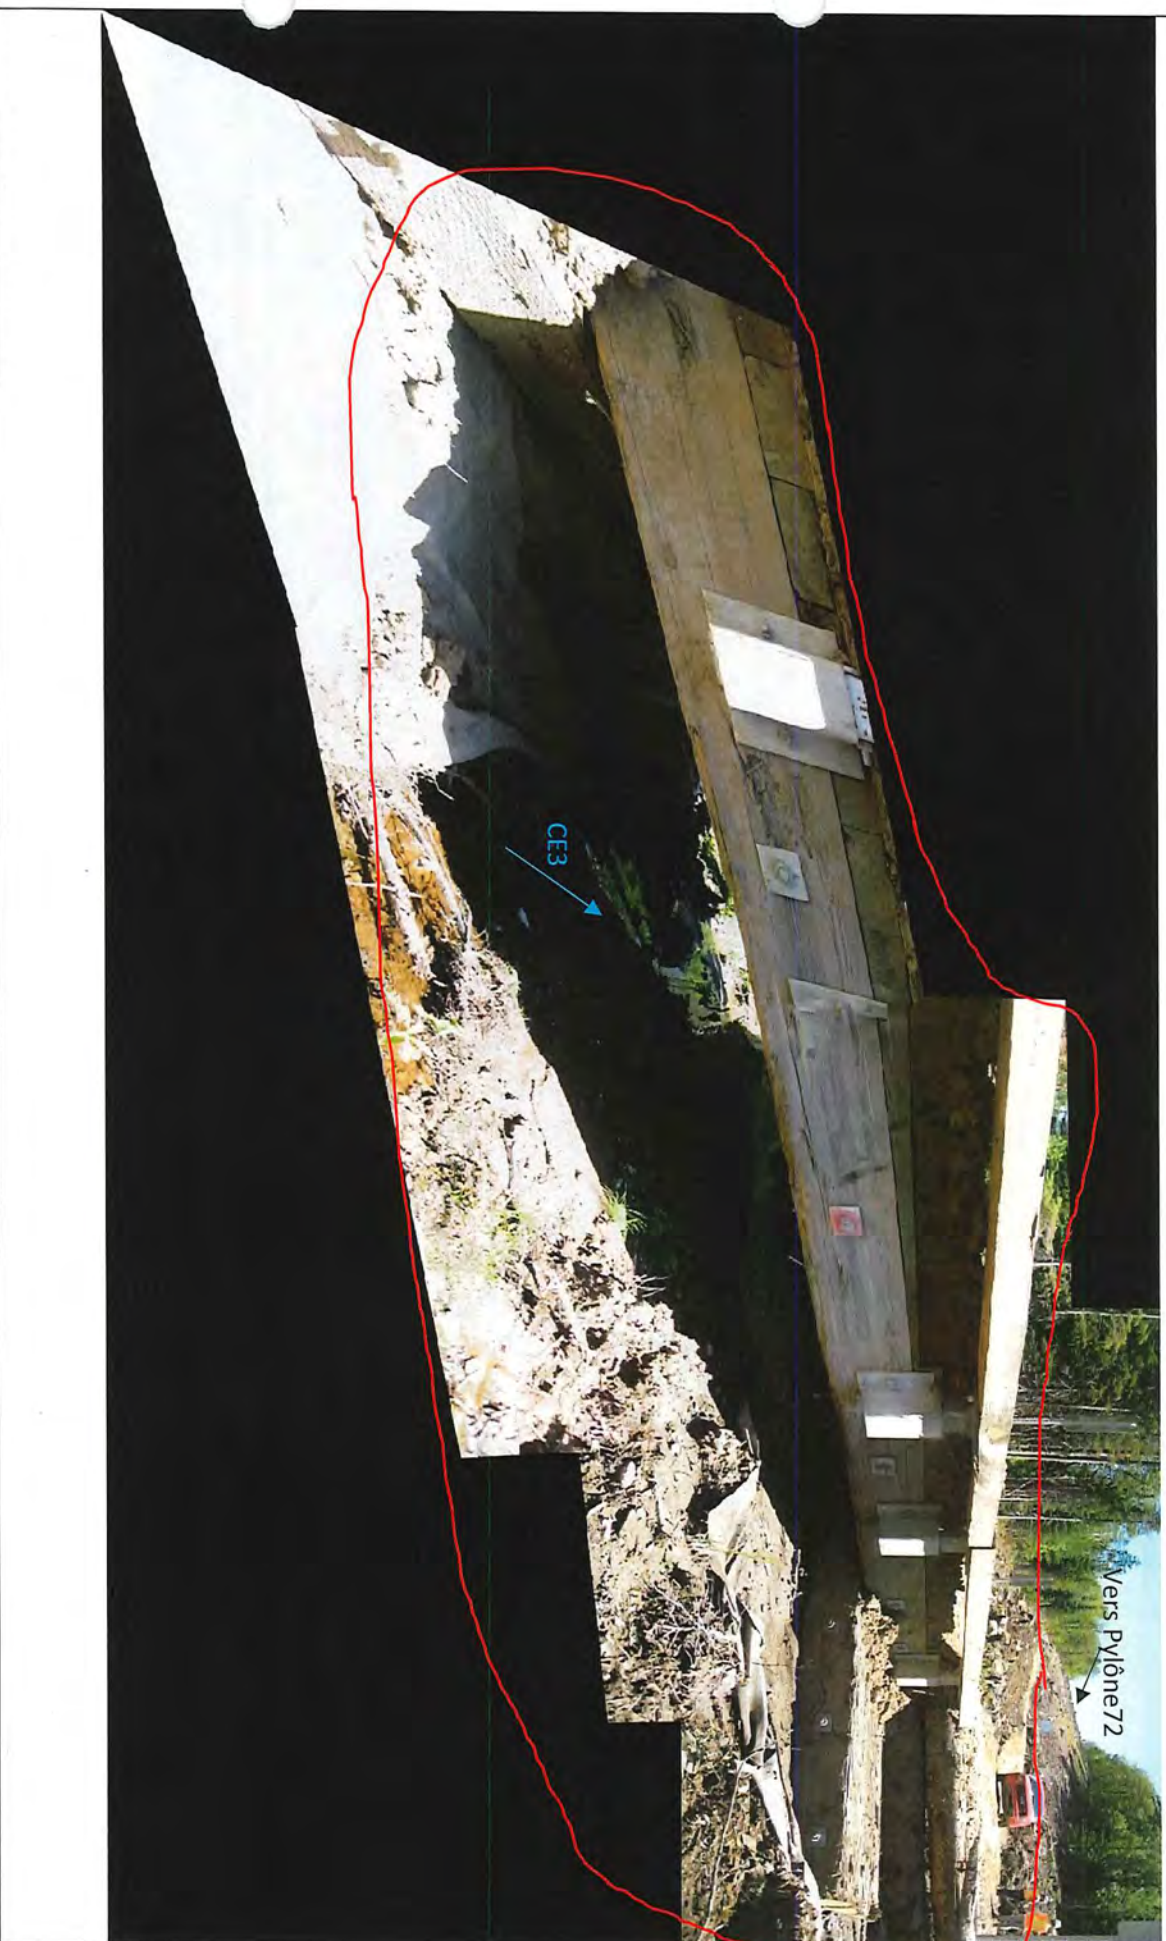
IMG_7008 à 11(640x480) Panorama.jpg

Photo 11: Sols provenant du pont provisoire tombés dans le cours d'eau et sur géotextile ou en bordure de la structure (zone en rouge), cours d'eau (flèche = sens d'écoulement), eau claire, vue direction sud-est vers le pylône 72 (GPS 085)

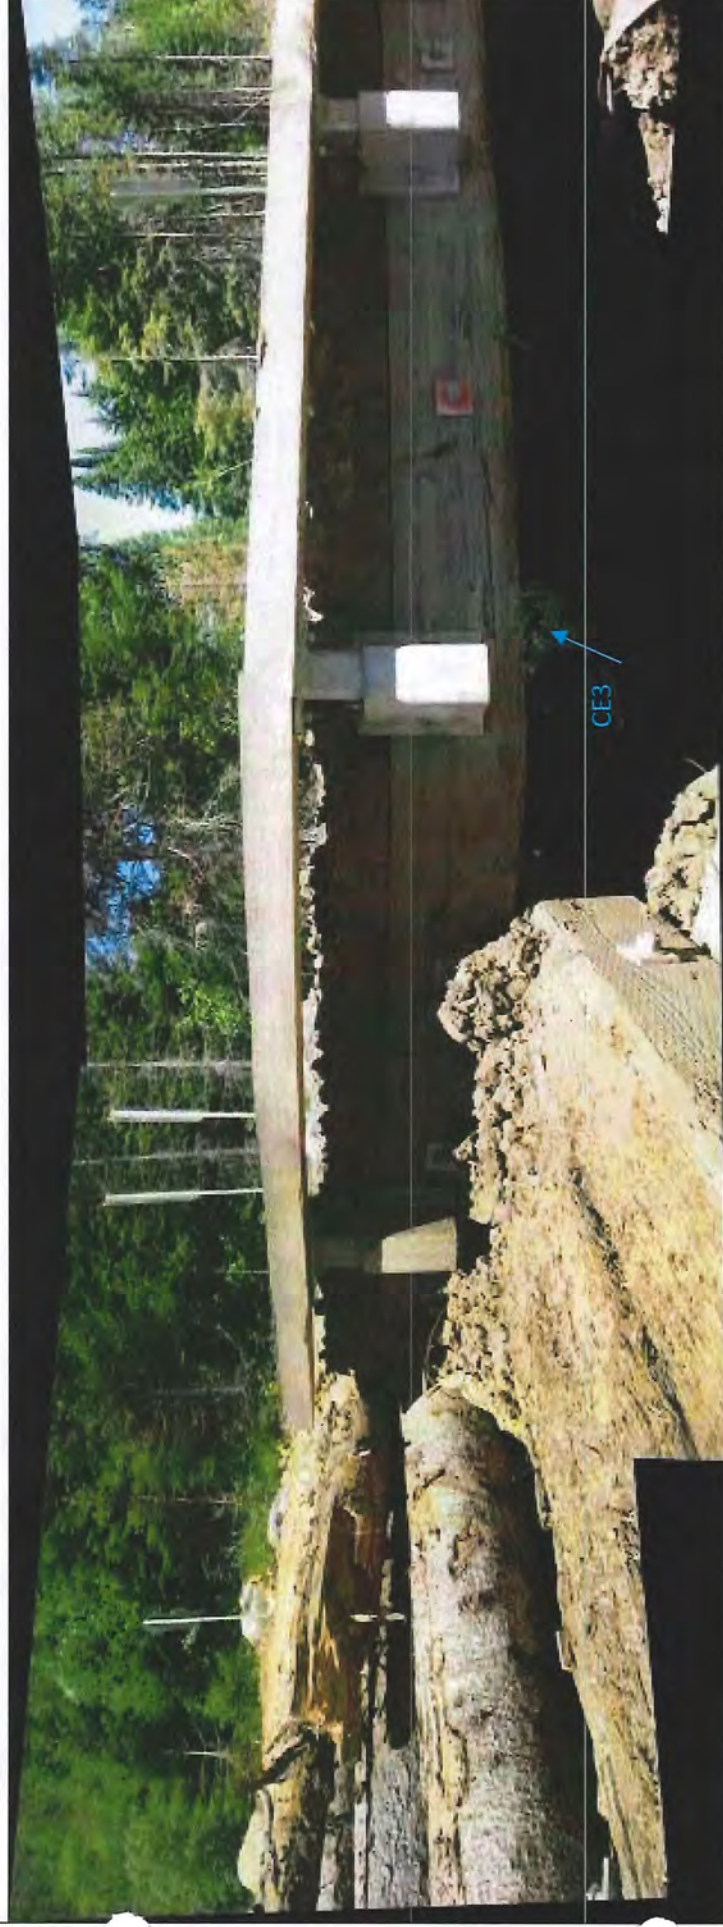
IMG_7012 à 15 (640x480) Panorama.jpg

Photo 12: Sols provenant du pont provisoire tombés dans le cours d'eau et sur géotextile ou en bordure de la structure, cours d'eau (flèche = sens d'écoulement), eau claire, vue direction nord-est (GPS 085)

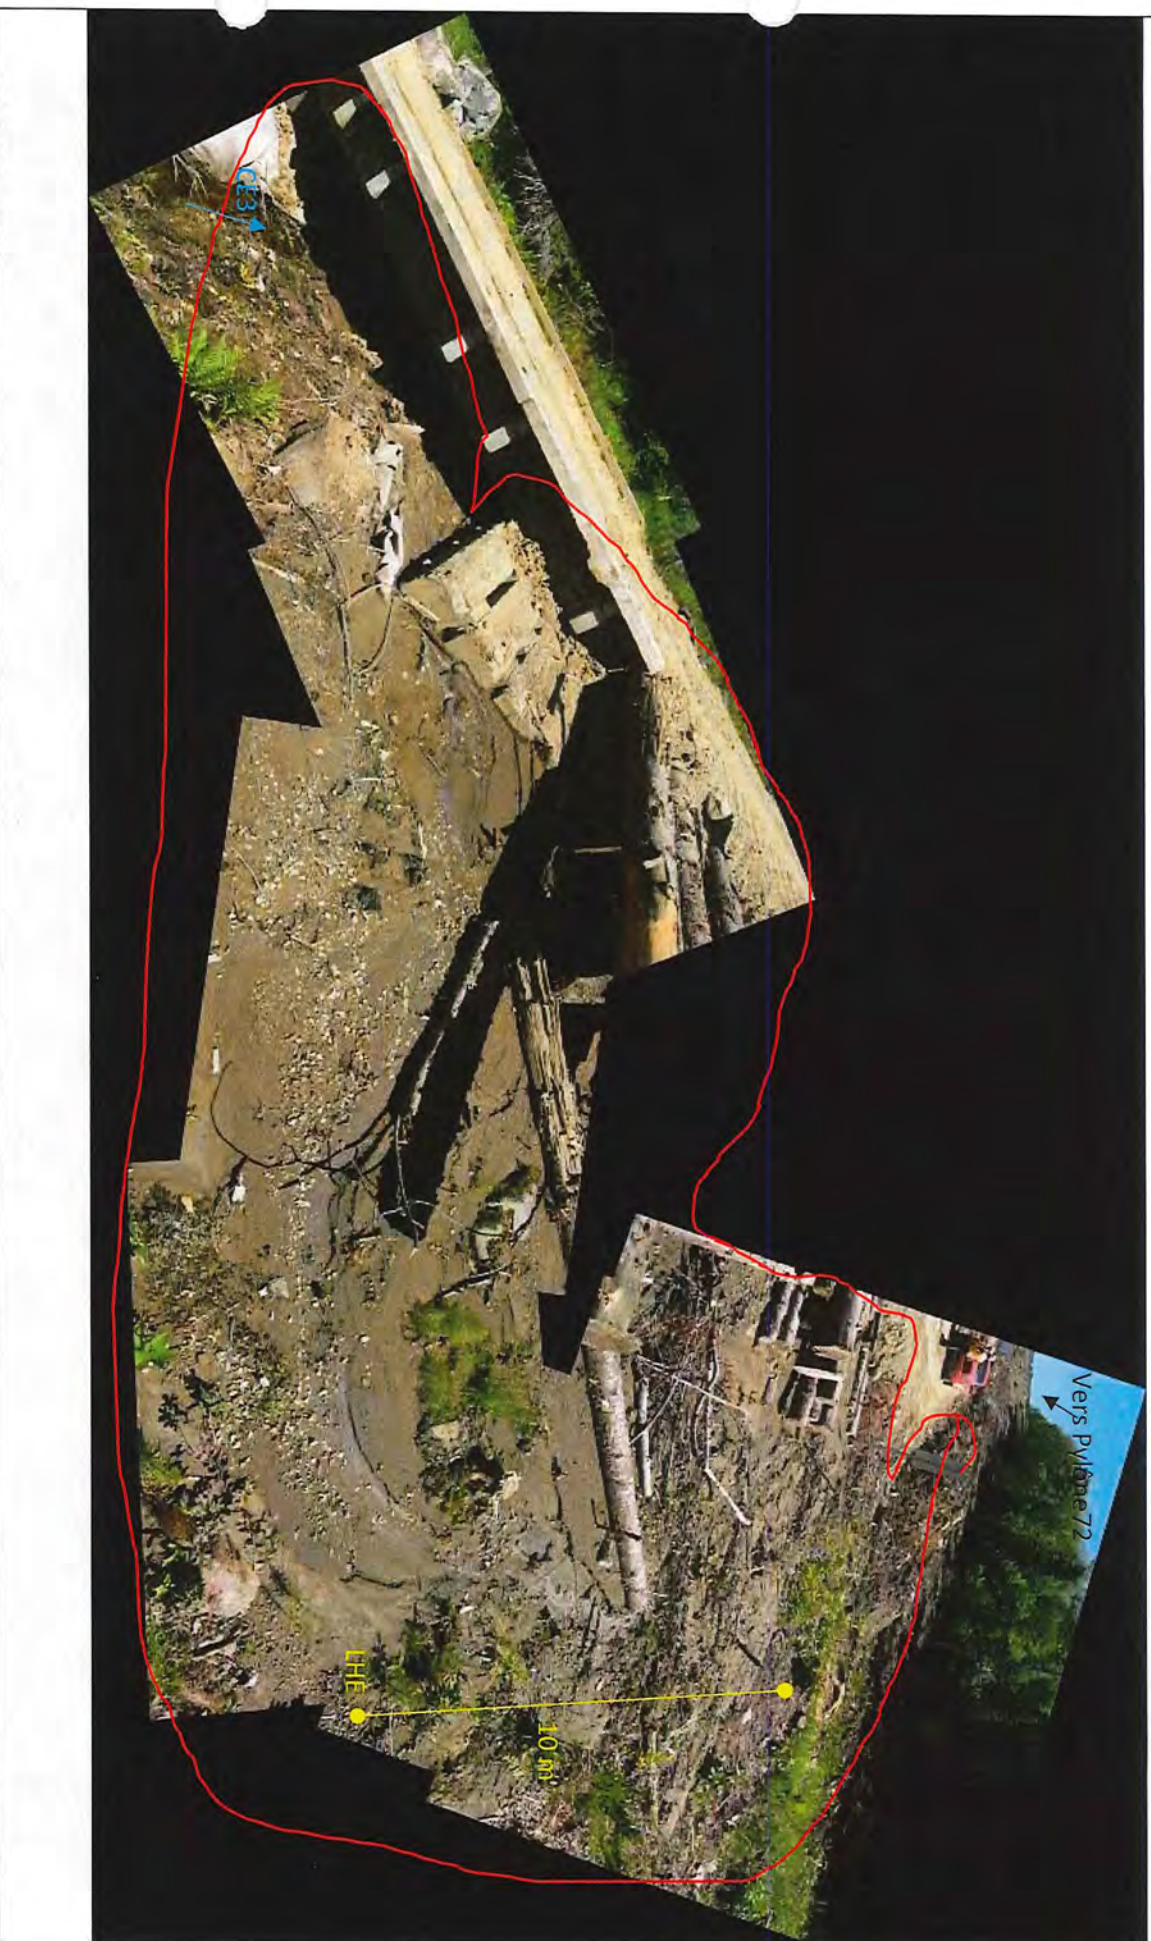
IMG_7016a25(640x480) Panorama.jpg

Photo 13: Signes d'érosion du chemin d'accès, coulées de sédiments (zone en rouge) provenant du chemin atteignant le cours d'eau (flèche = sens d'écoulement), eau claire, ensablement de la rive, absence de mesures de contrôle des sédiments, vue direction sud-est vers le pylône 72 (GPS 086)

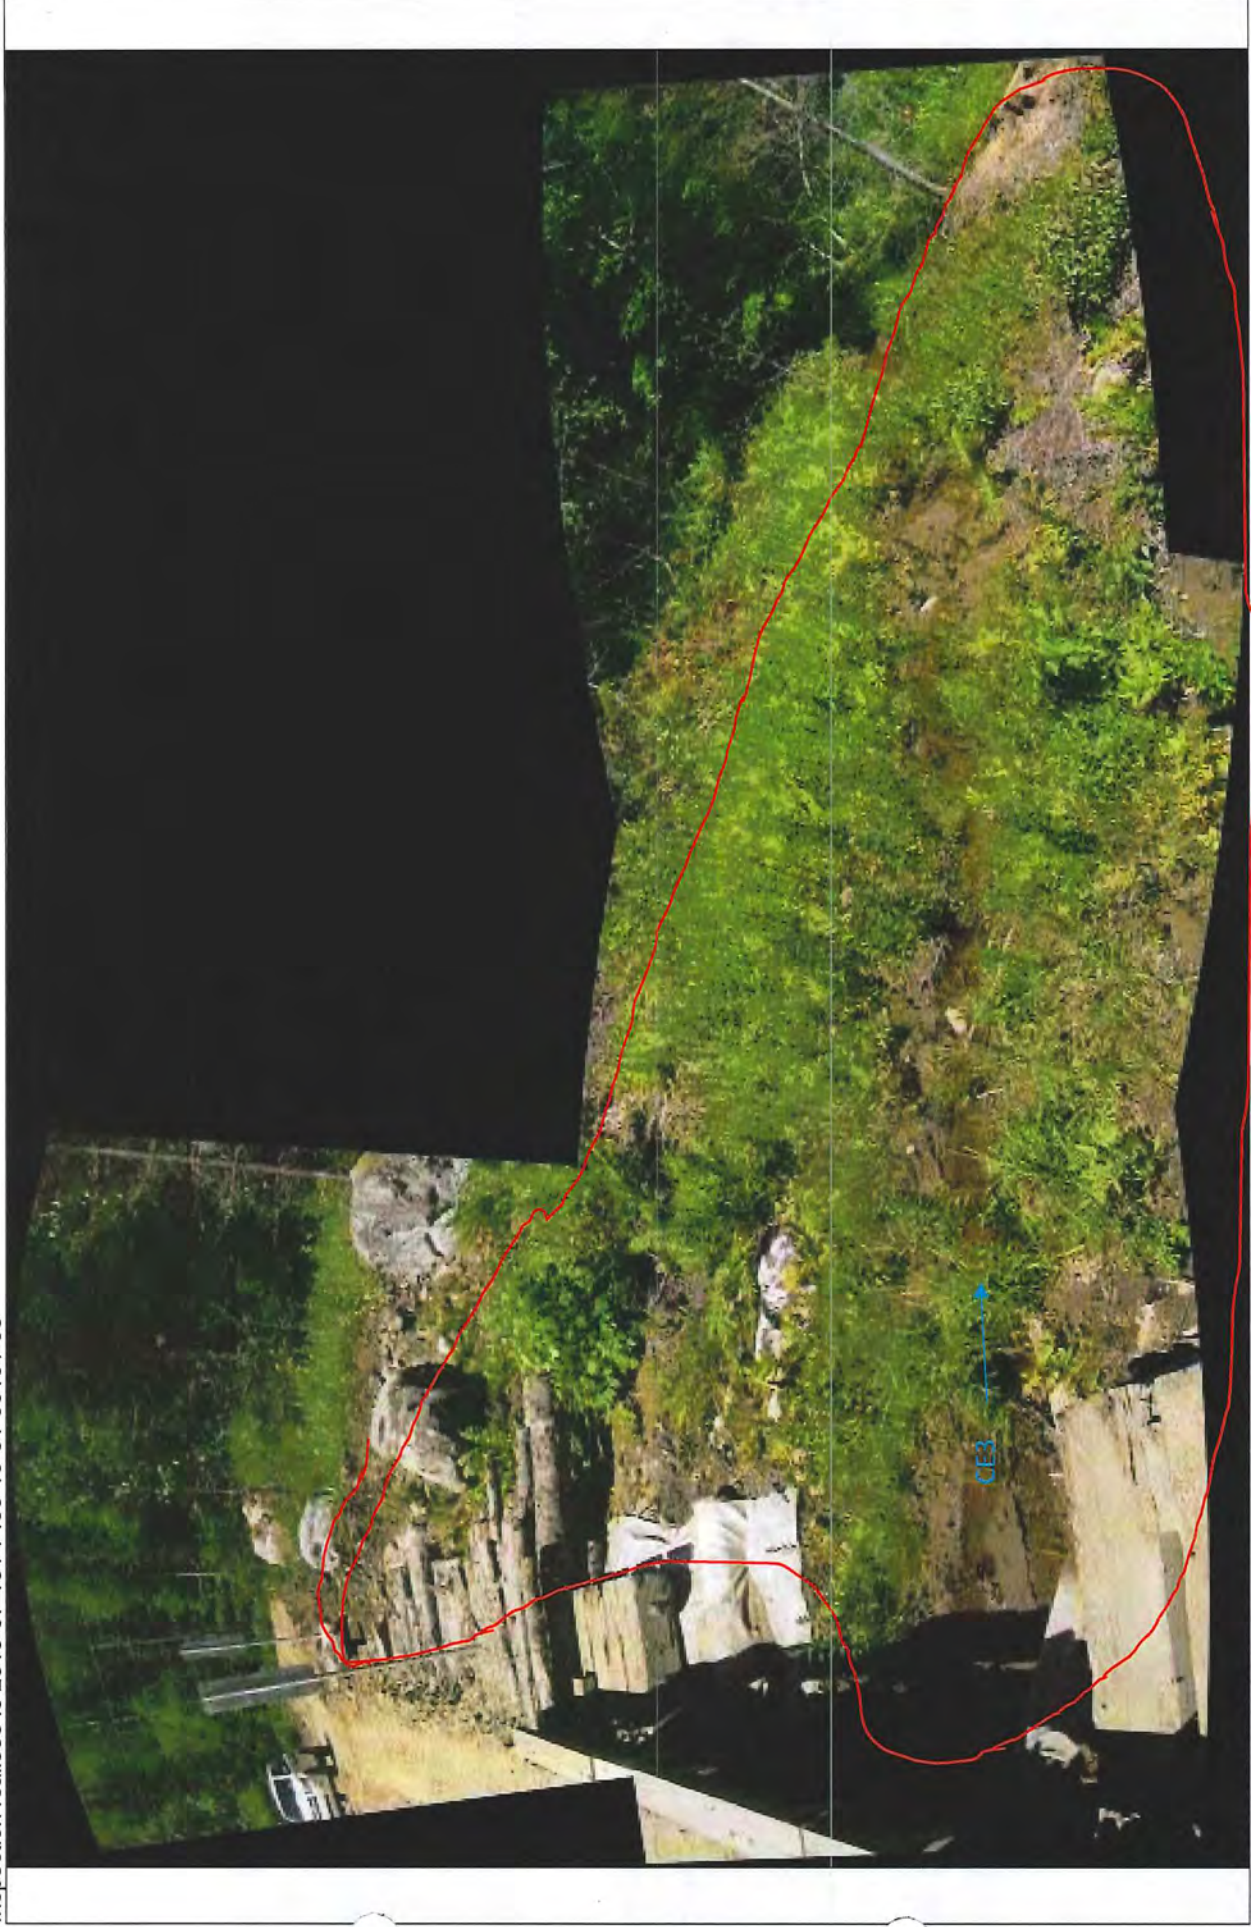
IMG_7026 à 29 (480x640) Panorama.jpg

Photo 14: Signes d'érosion du chemin d'accès, coulées de sédiments atteignant le cours d'eau (zone en rouge, flèche = sens d'écoulement), ensablement de la rive, absence de mesures de contrôle, vue direction nord-ouest (GPS 084)

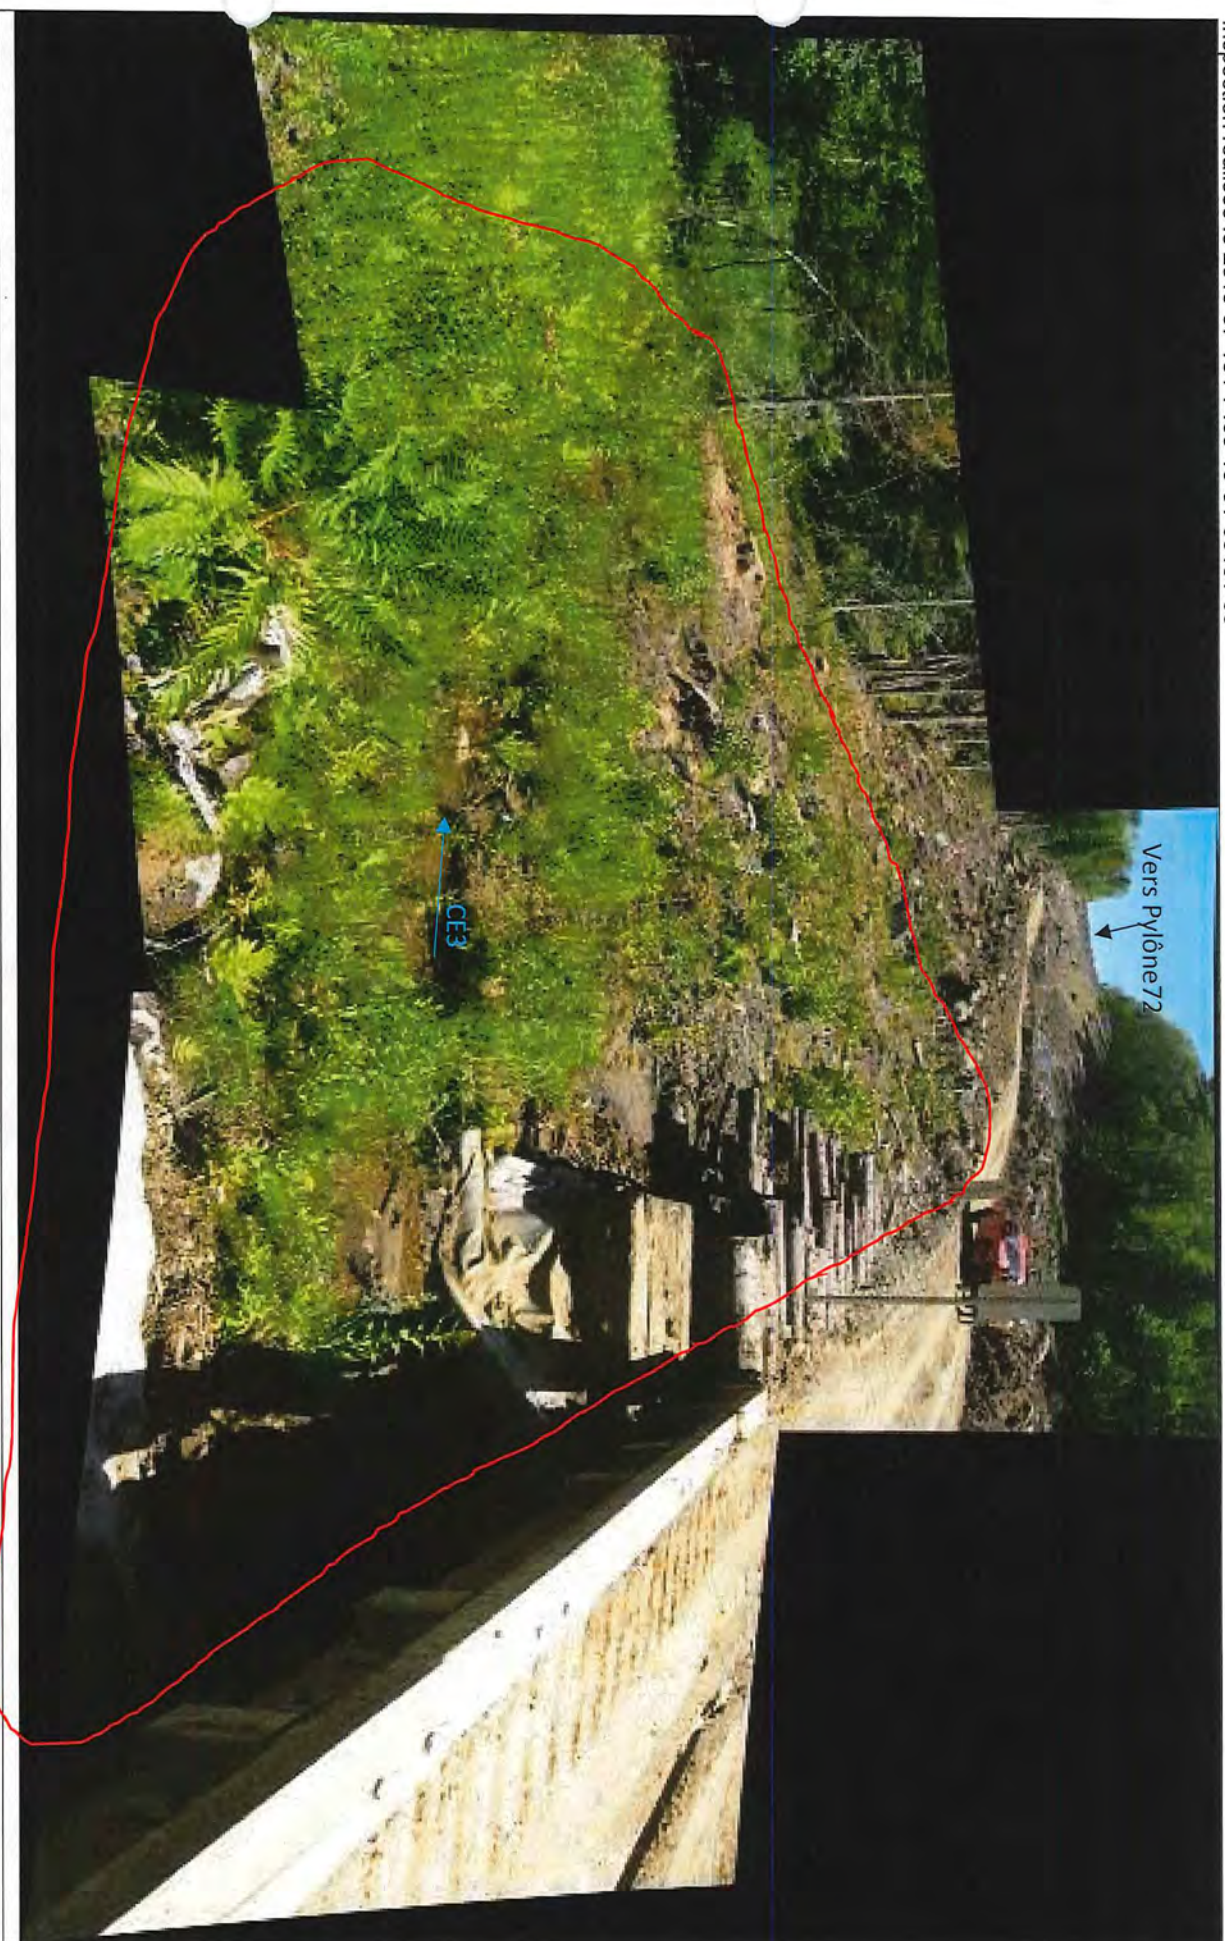
IMG_7030 à 33(480x640) Panorama.jpg

Photo 15: Coulees de sédiments (zone en rouge) provenant du chemin d'accès atteignant le cours d'eau (flèche = sens d'écoulement), ensablement de la rive, absence de mesures de contrôle, eau claire, vue direction sud-est vers le pylône 72 (GPS 084)

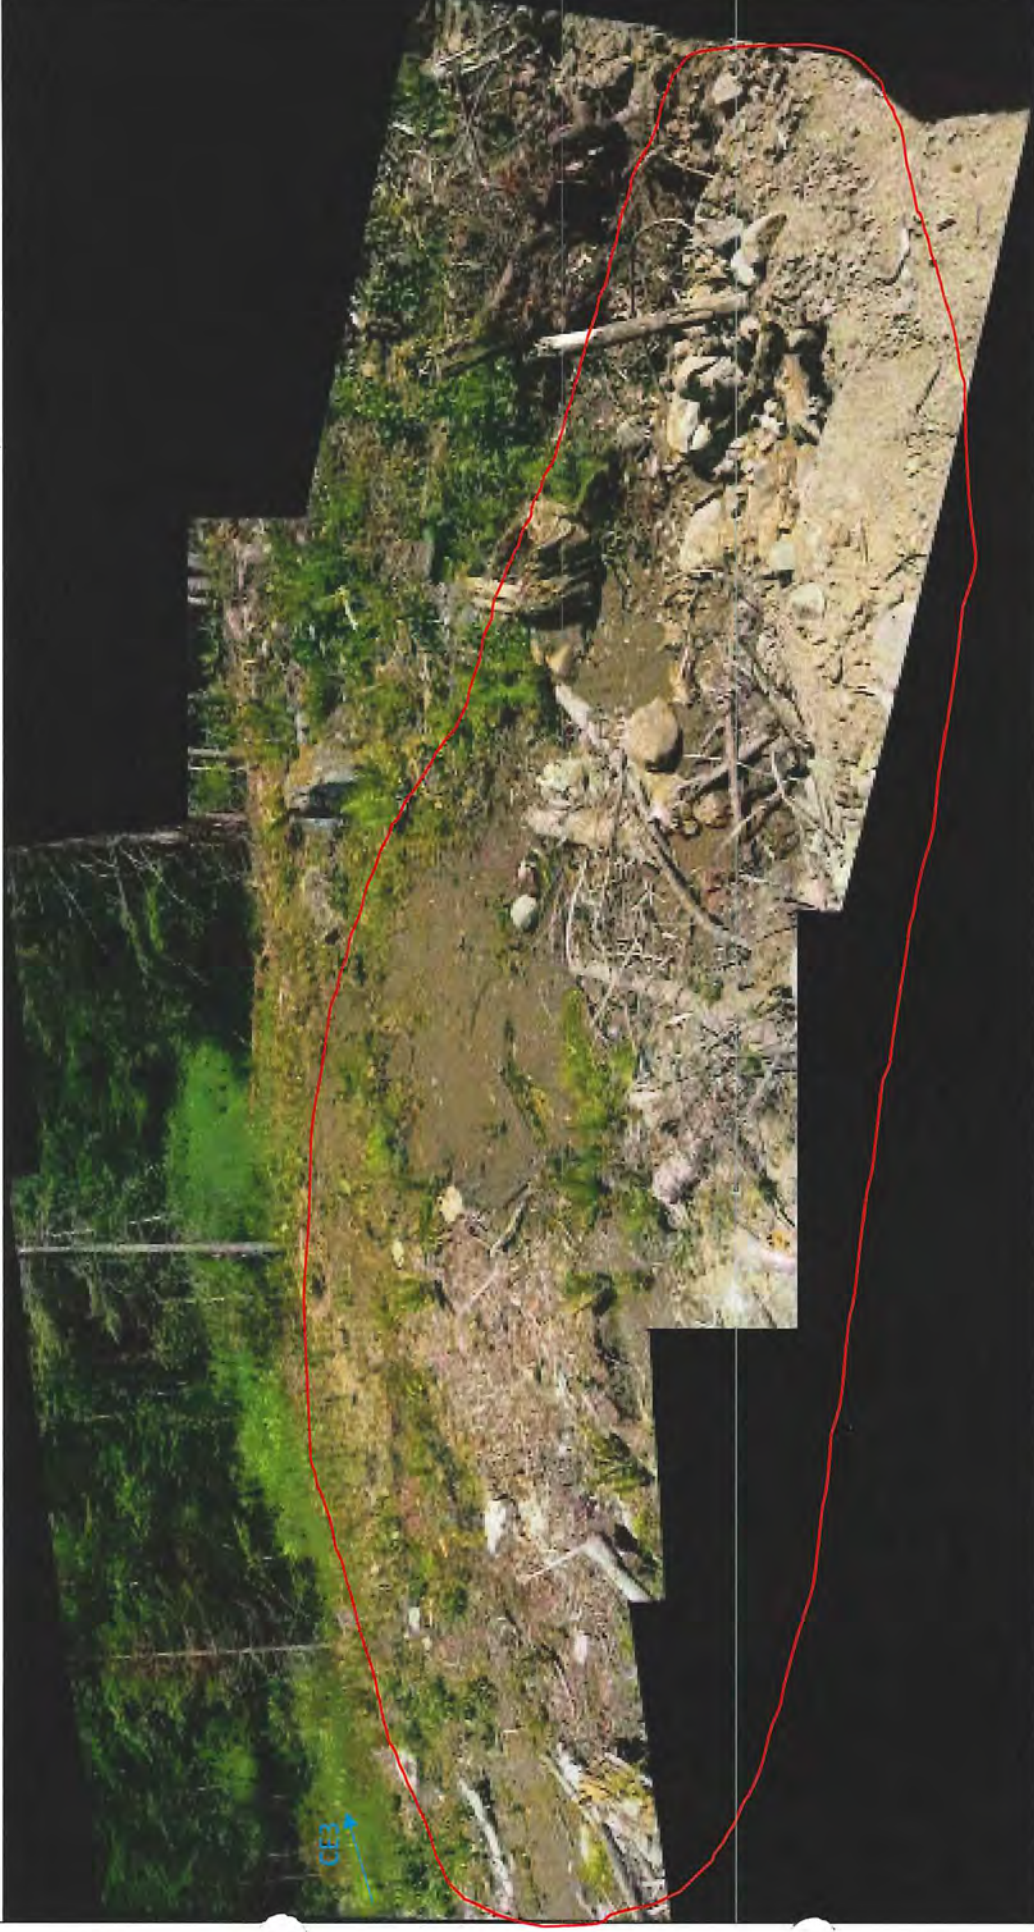
IMG_7035 à 38(640x480) Panorama.jpg

Photo 16: Ensablement de la rive (zone en rouge), signes d'érosion du chemin d'accès et coulées de sédiments atteignant le cours d'eau (flèche = sens d'écoulement), absence de mesures de contrôle, vue direction nord-ouest (GPS 087)

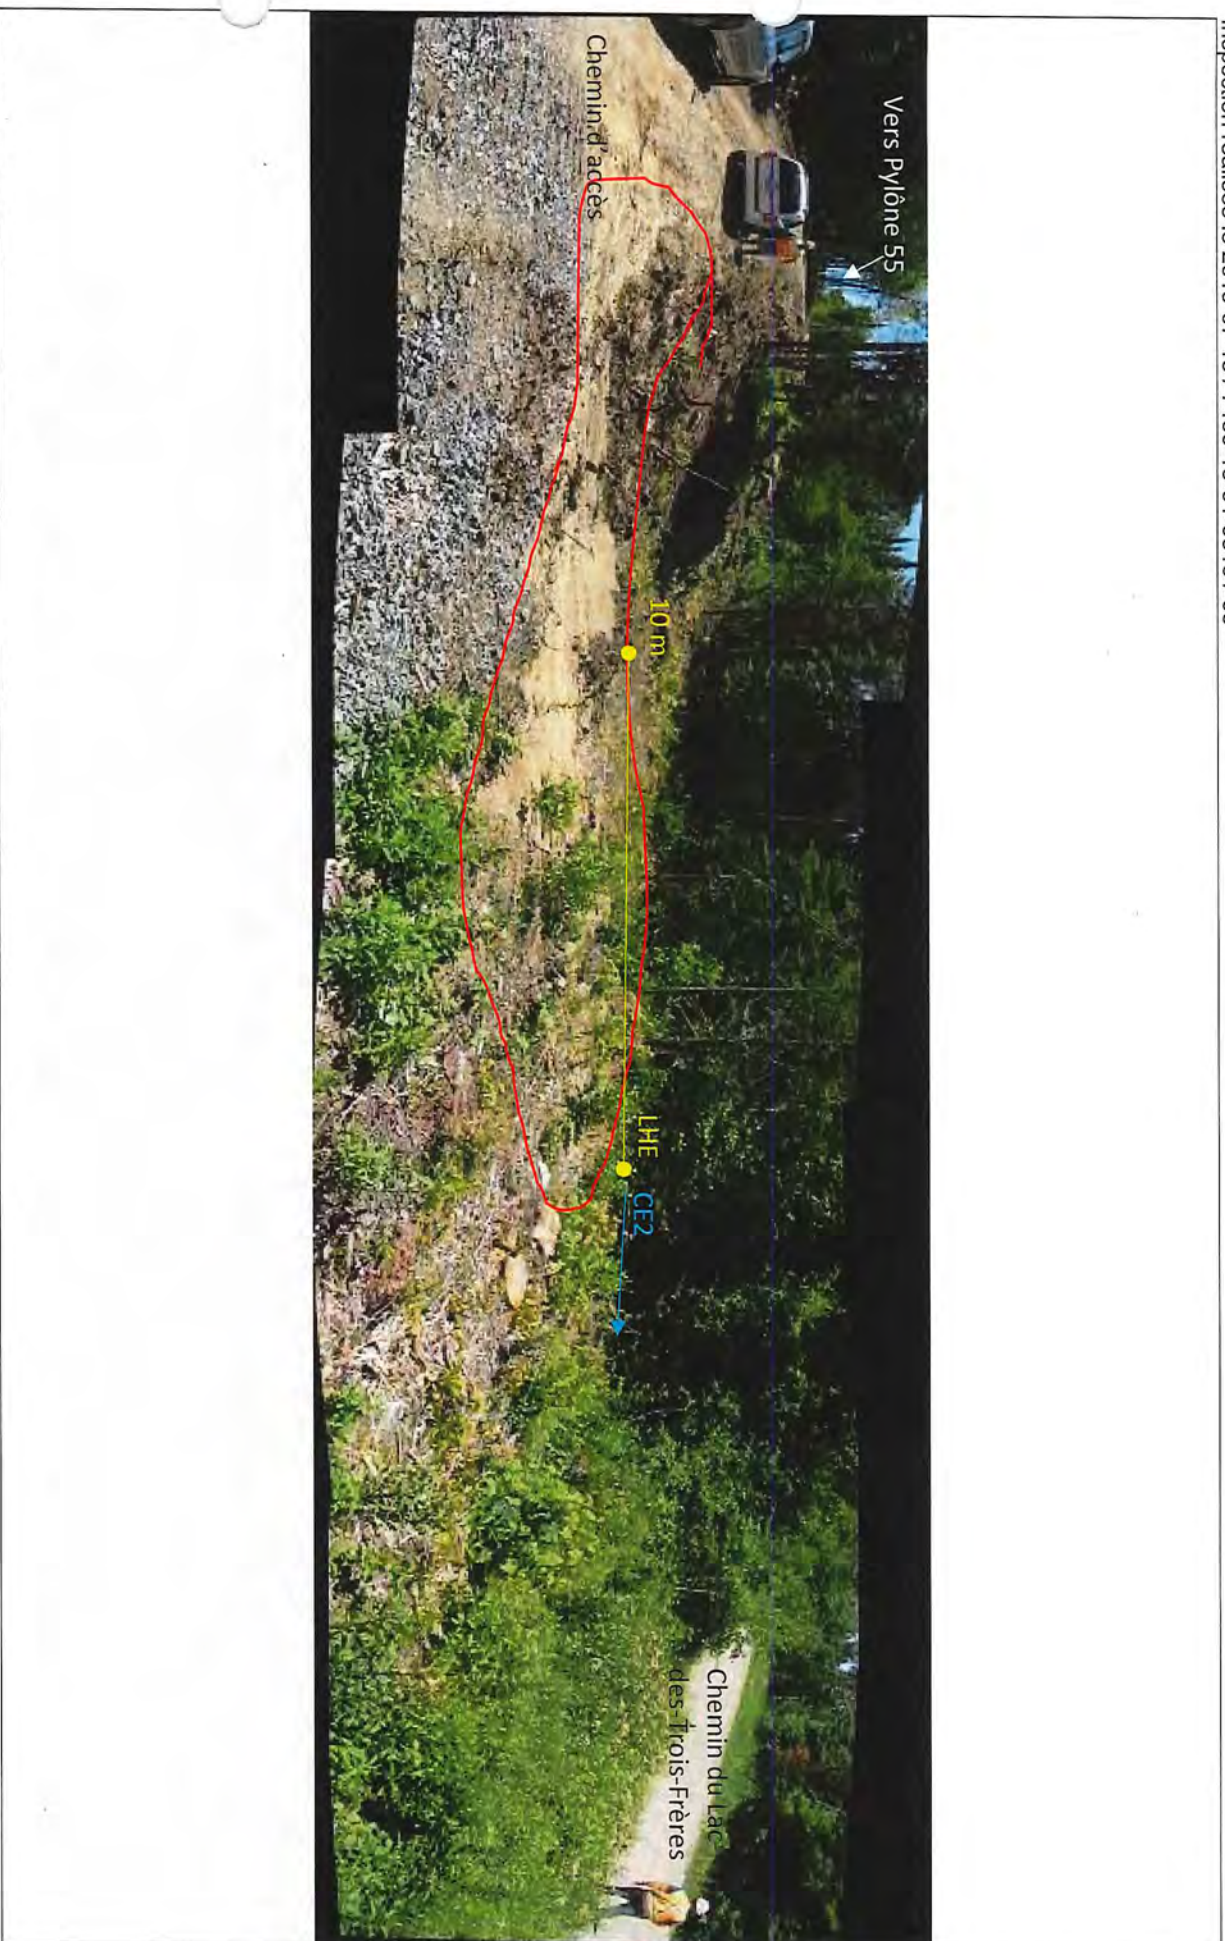
IMG_7039 à 42(640x480) Panorama.jpg

Photo 17: Signes d'érosion du chemin d'accès transversal au chemin du Lac-des-Trois-Frères, coulées de sédiments vers le cours d'eau (flèche = sens d'écoulement), ensablement de la rive (zone en rouge), absence de mesures de contrôle, vue direction nord (GPS 089)

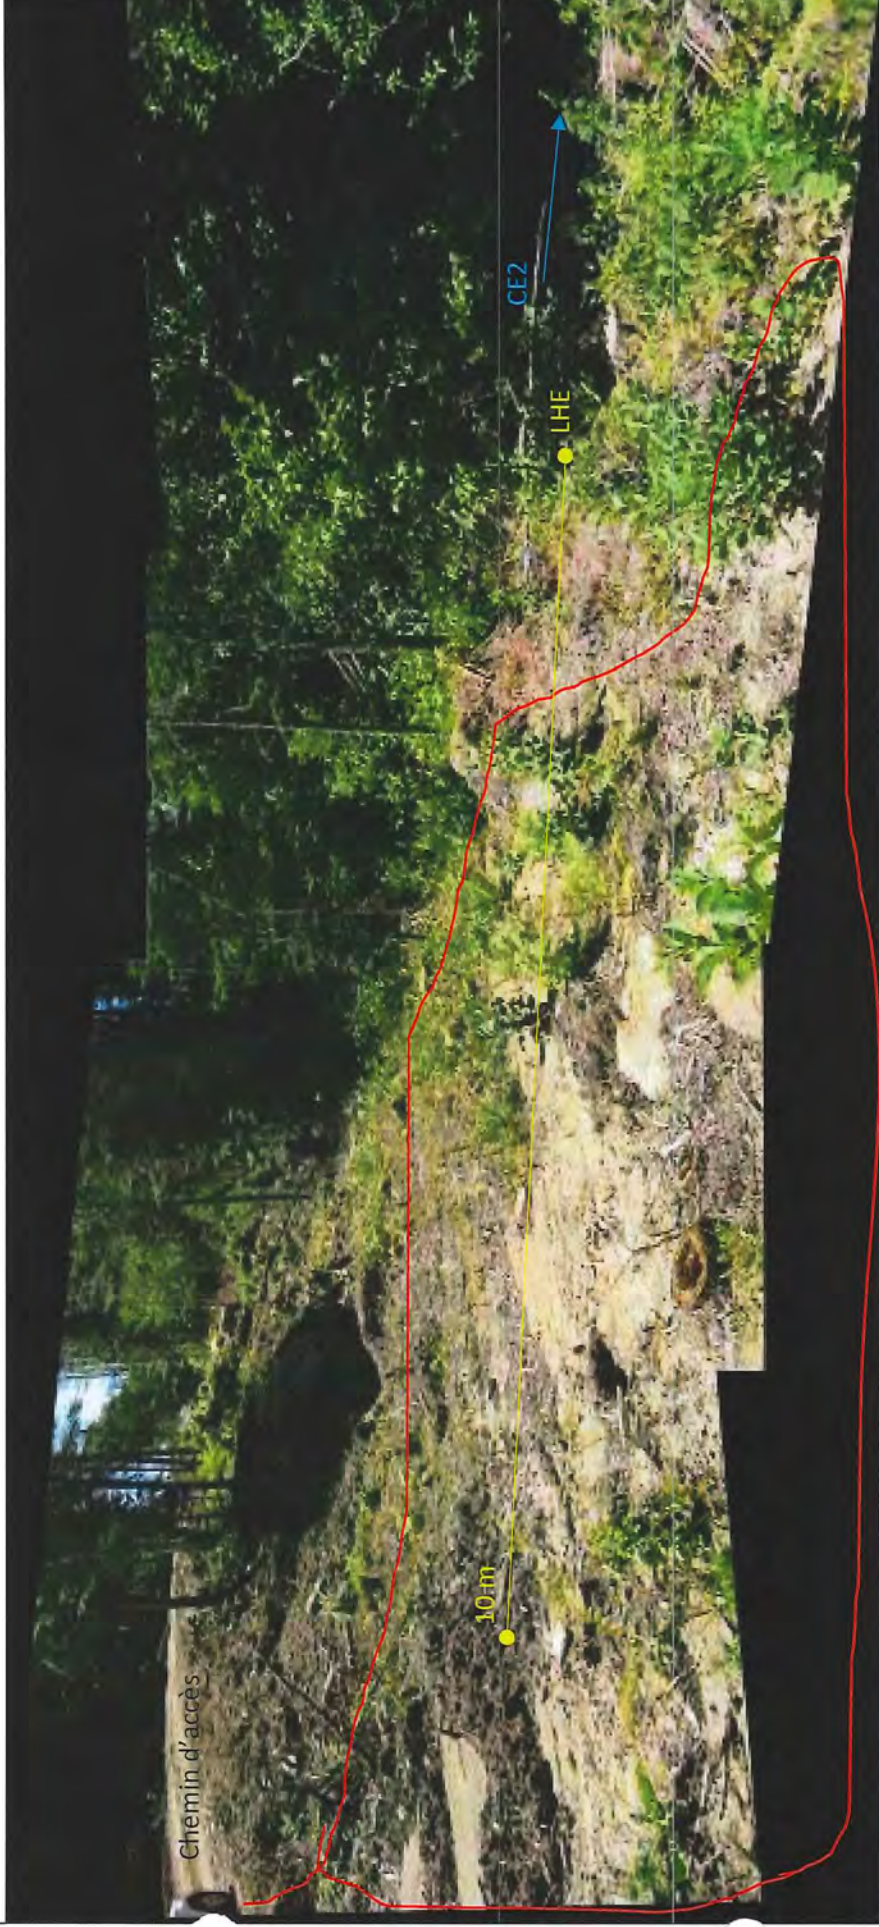
IMG_7044 à 48(640x480) Panorama.jpg

Photo 18: Signes d'érosion du chemin d'accès transversal au chemin du Lac-des-Trois-Frères, coulées de sédiments (zone en rouge) vers le cours d'eau (flèche = sens d'écoulement), ensablement de la rive (zone en rouge), eau claire, absence de mesures de contrôle, vue direction sud-ouest (GPS 089-090)

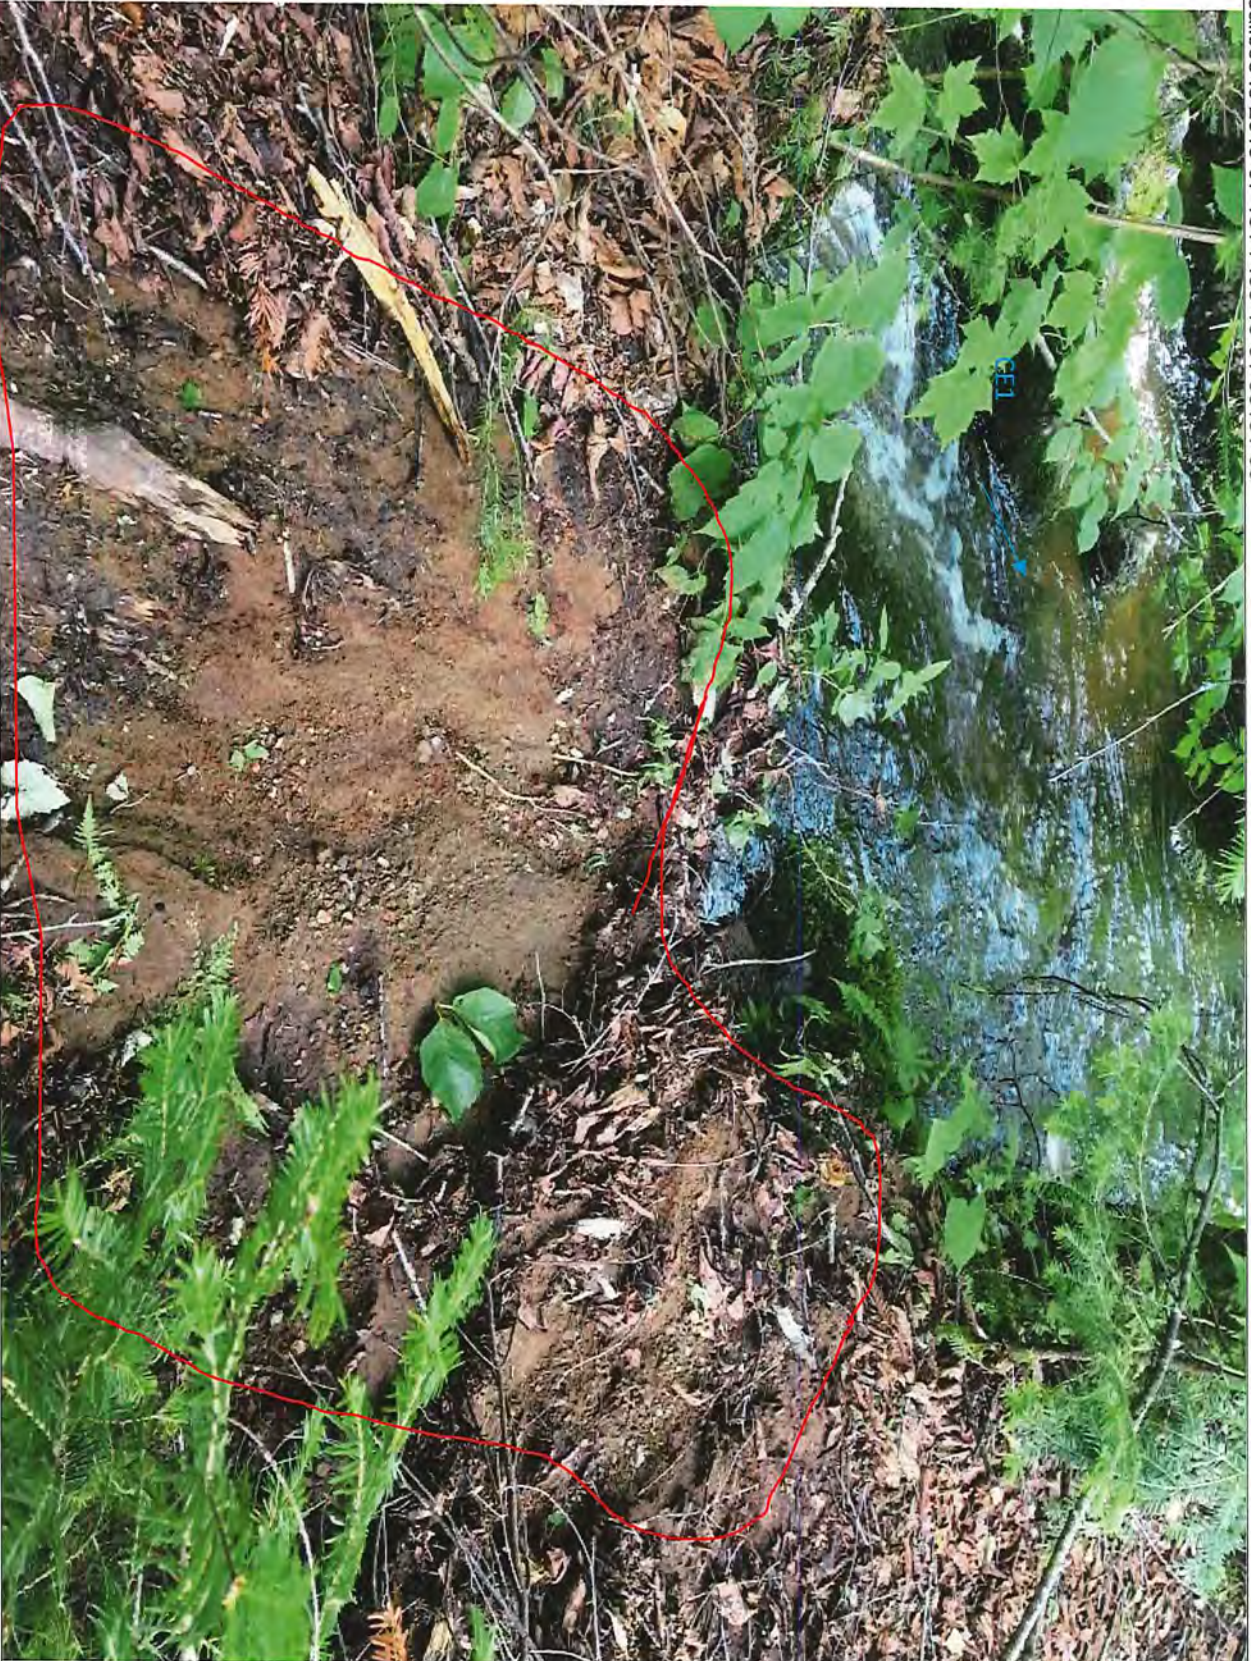
2018-07-06 Pylône #56_13.JPG

Photo 19: Coulees de sédiments (zone rouge) provenant du chemin d'accès atteignant le cours d'eau CE1 (flèche = sens d'écoulement), eau turbide, photo prise par la ville le 2018-07-06
