Objet : Demande d'accès n° 2018-08-076 – Lettre réponse

RAPPORT D'INSPECTION

Centre de contrôle environnemental du Québec

Inspection réalisée le 2018-07-18 / 7430-15-01-03161-03

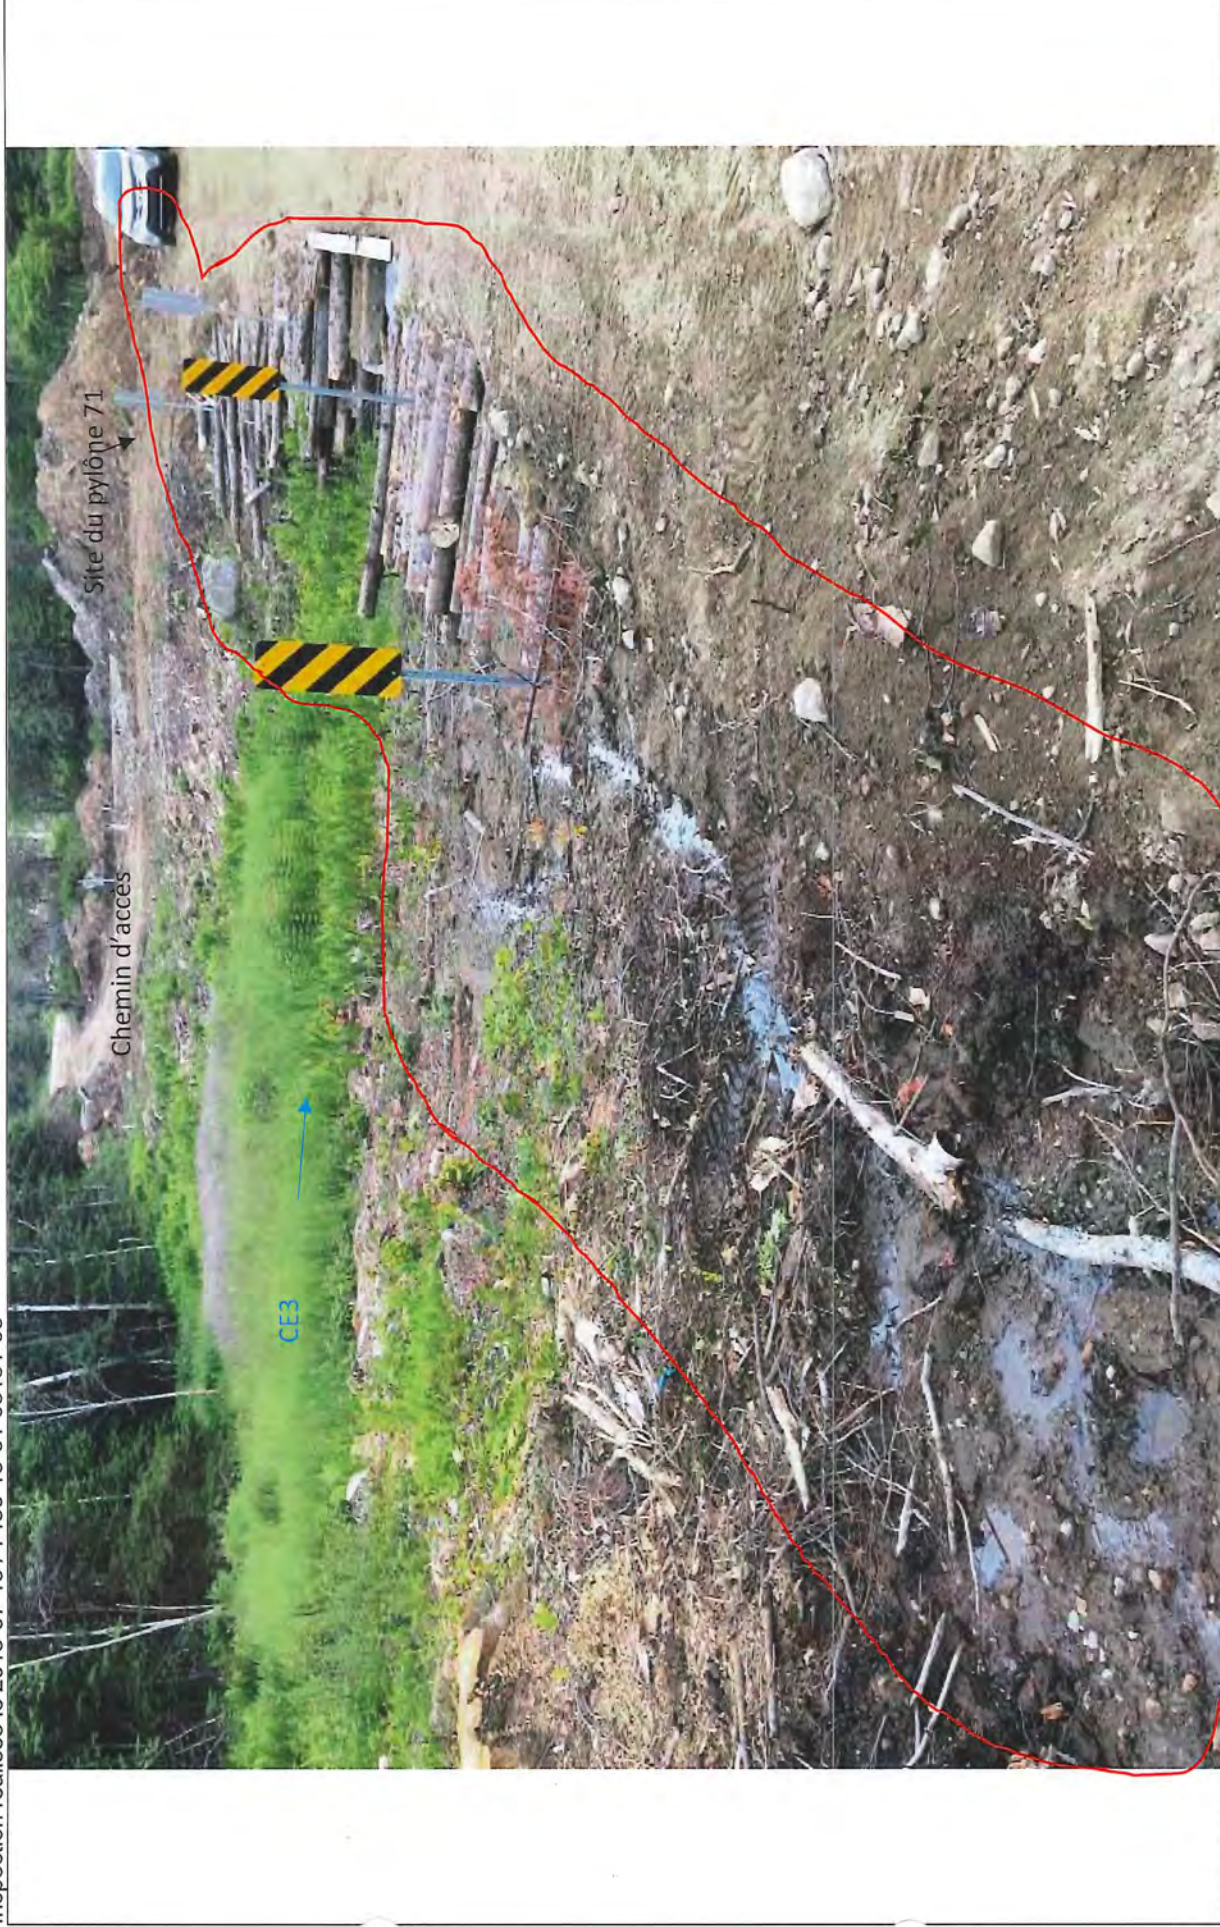
2018-07-14 Pylône #71_1.jpg

Photo 20: Couloirs de sédiments (zone en rouge) provenant du chemin d'accès transversal à la Montée des Artisans vers le cours d'eau CE3 (flèche = sens d'écoulement), absence de mesures de contrôle, vue direction nord-ouest, photo prise par la ville le 2018-07-14

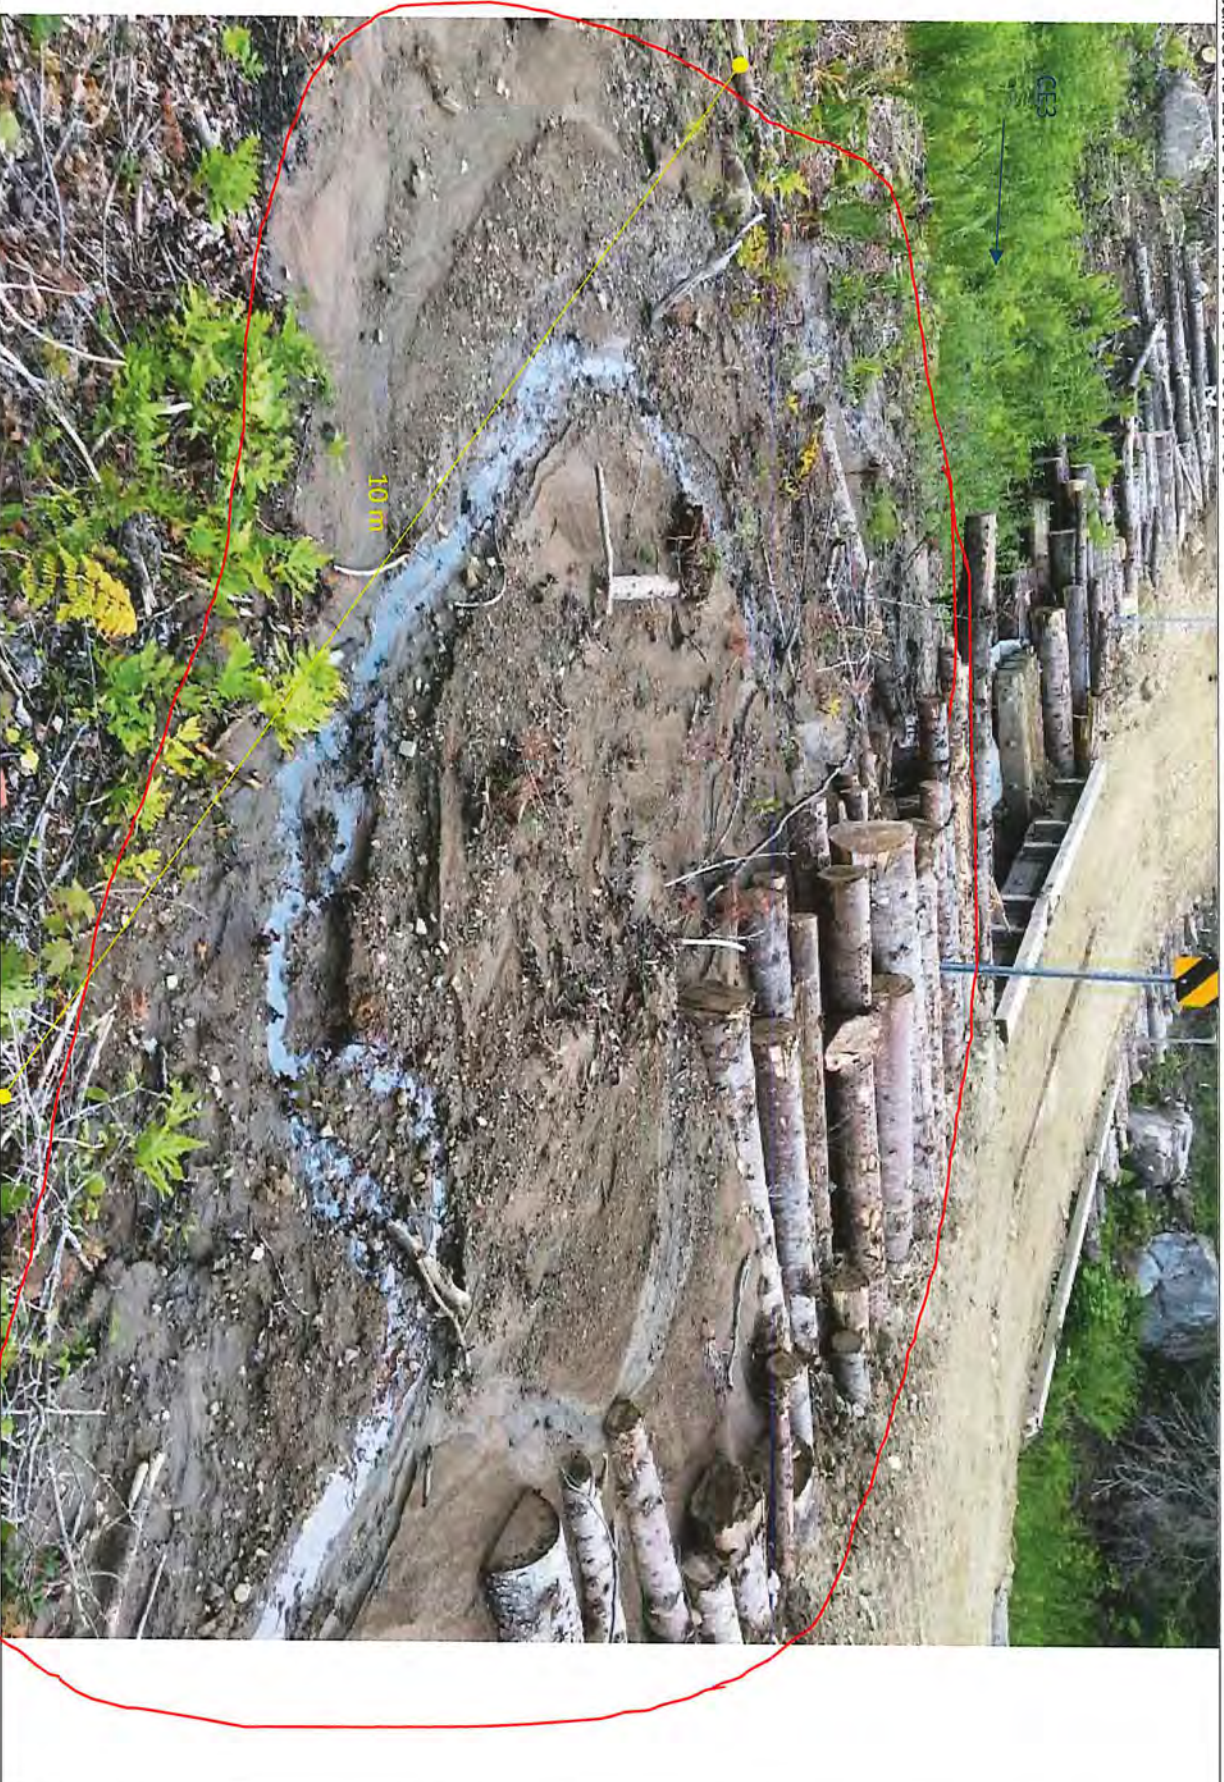
2018-07-14 Pyône #71_2.jpg

Photo 21: Coulees de sédiments (zone en rouge) provenant du chemin d'accès transversal à la Montée des Artisans vers le cours d'eau CE3 (flèche = sens d'écoulement), ~~absence de mesures de~~ contrôle, vue direction nord-ouest, photo prise par la ville le 2018-07-14

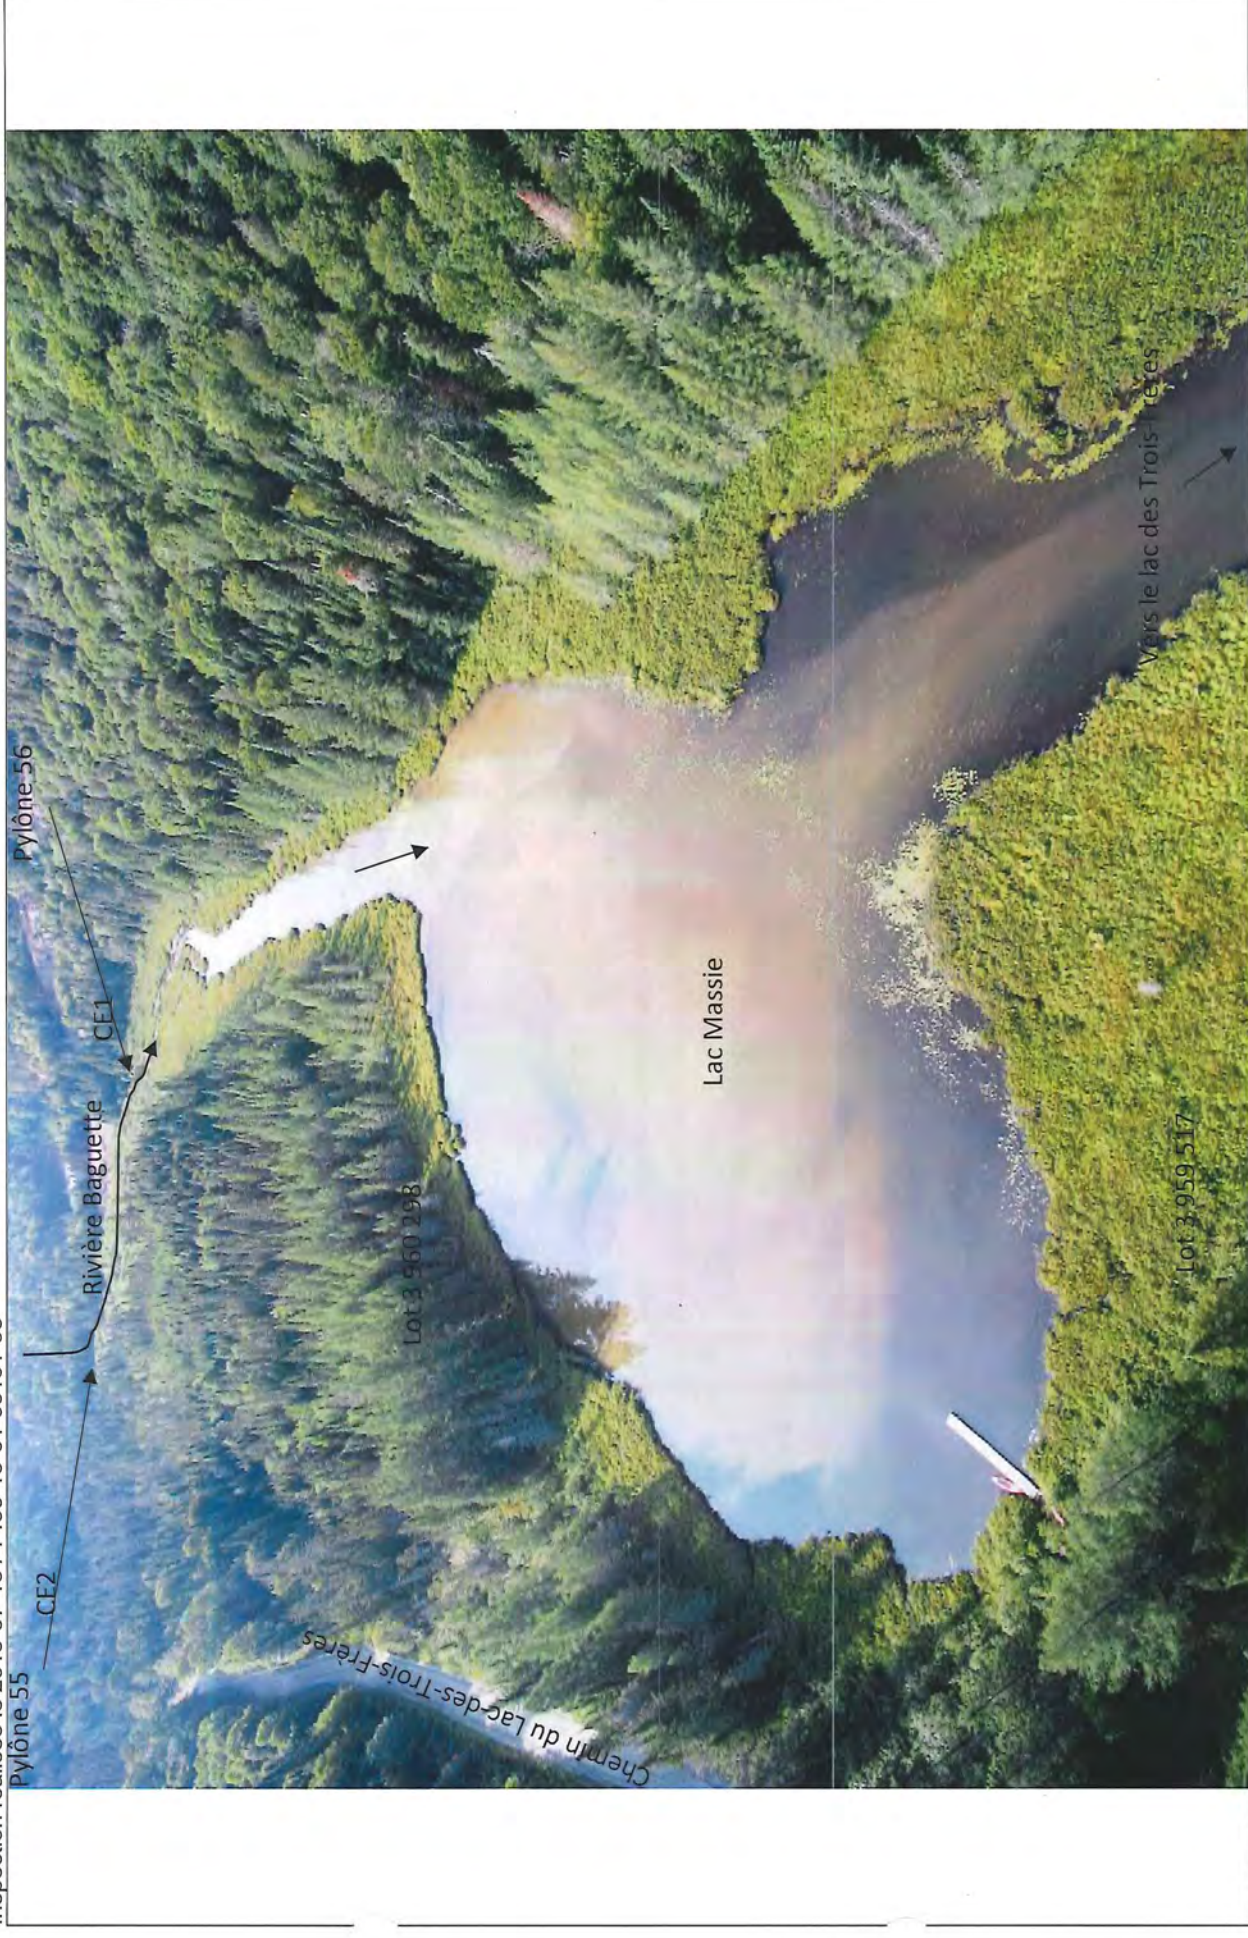
2018-07-15 Lac Massie_4.jpg

Photo 22: Tributaire du lac Massie chargé de sédiments (flèche = sens d'écoulement), pylône 56, vue direction nord, photo prise par la ville à l'aide d'un drone le 2018-07-15
