Objet : Demande d'accès n° 2019-07-065 – Lettre réponse

La présente fait suite à votre demande d'accès, reçue le 29 juillet dernier, concernant rapports d'interventions liés à la digue sur le territoire de la Ville de Sainte-Marthe-sur-le-Lac depuis 1970.

| But de l'intervention : | Sainte-Marthe-sur-le-Lac / Digue municipale en bordure du Lac des Deux-Montagnes / Hydrocarbures observées lors du survol en hélicoptère dans la zone inondée (quartier des maisons mobiles)<br>Vérifier l'état des lieux et évaluer si une intervention est requise |

Sainte-Marthe-sur-le-Lac : suivi de l'inondation printemps 2019  
7110-15-19-72025-040

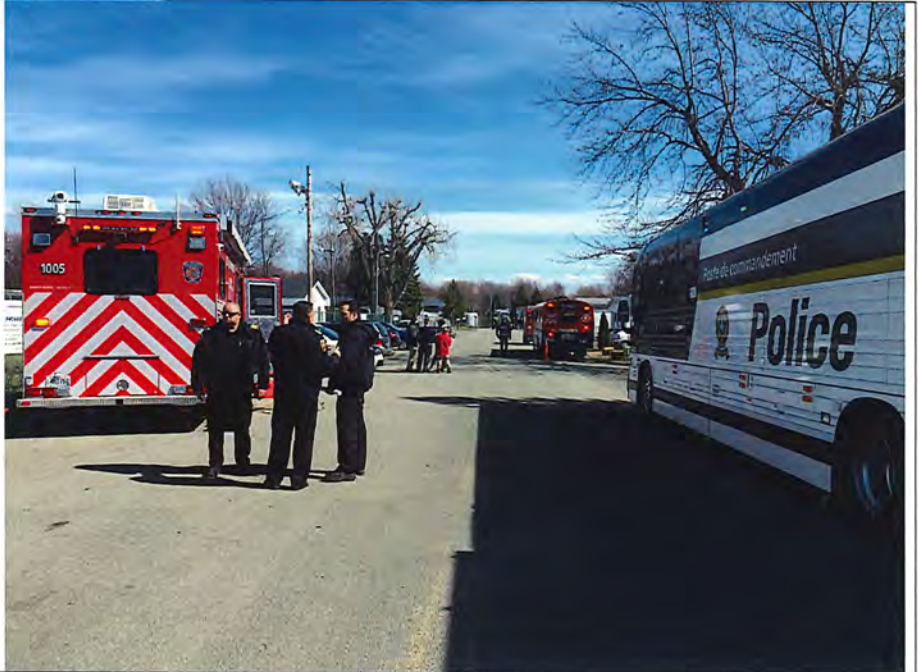
Photo no : 1

Poste de commandement. Présence de la Sûreté du Québec (SQ, police) et du Service Incendie (Pompier)

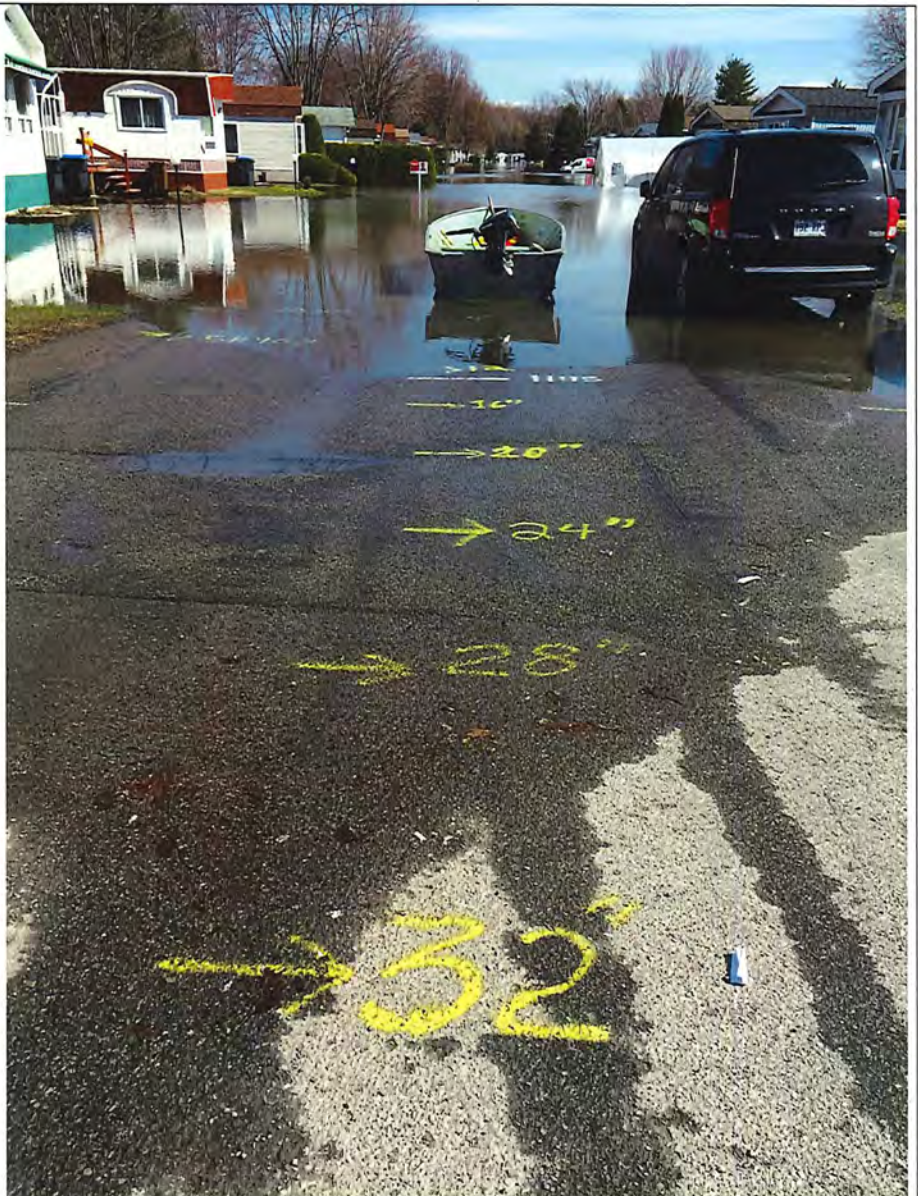
Photo no : 2

Quartier de maisons mobiles inondé. Zone potentielle où des hydrocarbures auraient été observés en hélicoptère.

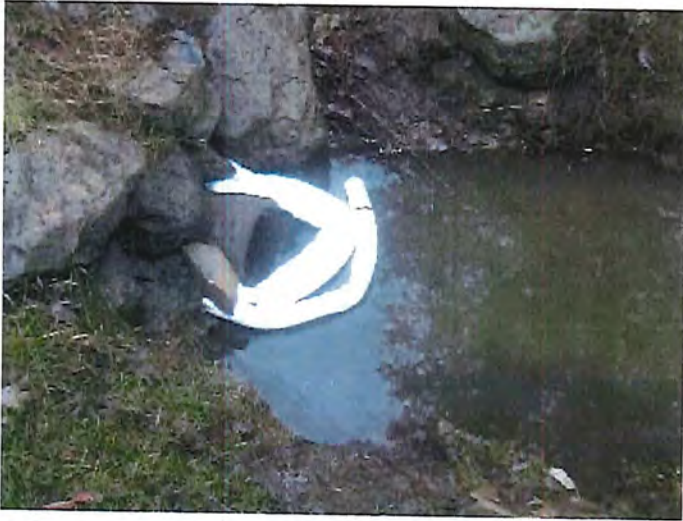
Photo 1 : IMG\_1589.JPG : 17<sup>ème</sup> avenue devant la résidence portant le numéro 53-54

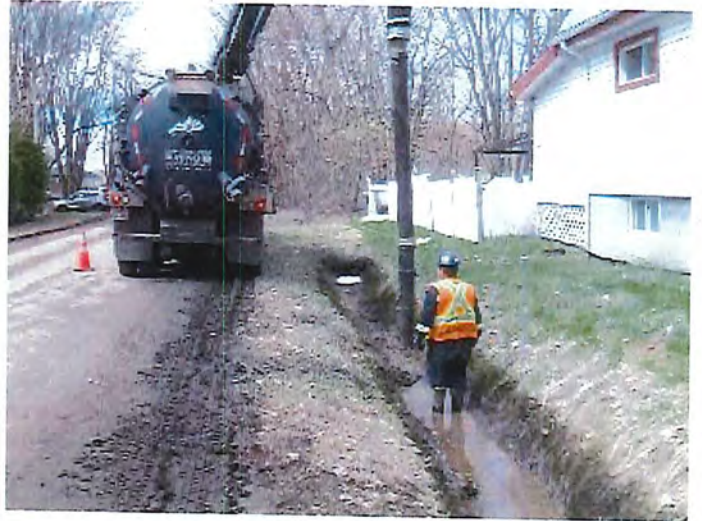
Photo 2; IMG\_1600.JPG : Récupération des hydrocarbures dans le fossé nord de la rue sauvé avec un Hydro-Excavateur

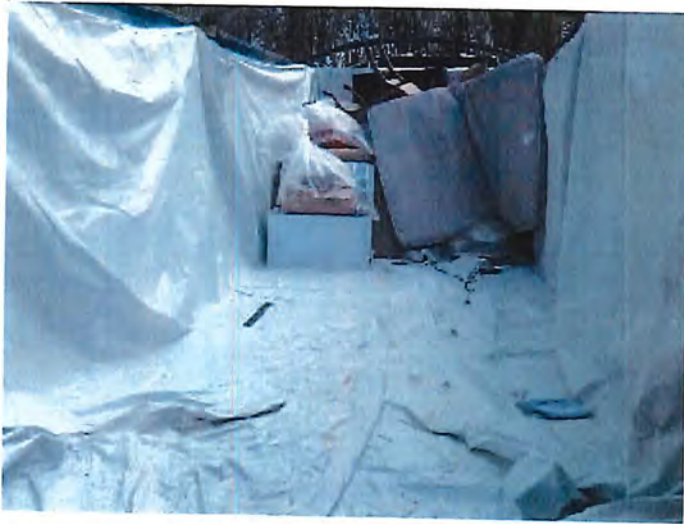
Photo 3 : IMG\_1598.JPG : Les meubles et autres articles contaminés de la résidence du 53- 22<sup>ème</sup> avenue sont déposés dans un conteneur étanche.  
54

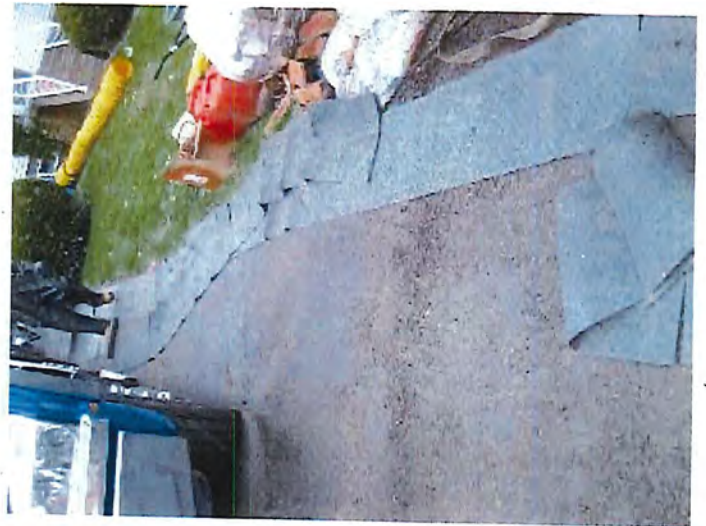
Photo 4 : IMG\_1596.JPG <sup>53-</sup><sub>54</sub> 22<sup>ème</sup> avenue. Tapis absorbant installés pour éviter de contaminer les surfaces extérieures.

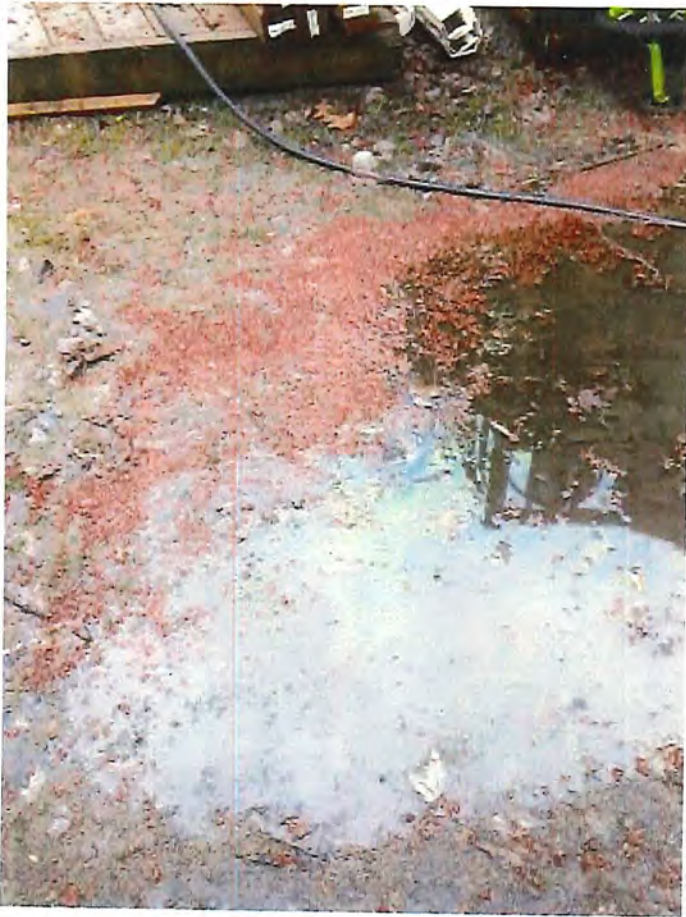
IMG\_0287.JPG  
Nappe d'hydrocarbures au 53-16<sup>e</sup> avenue  
54

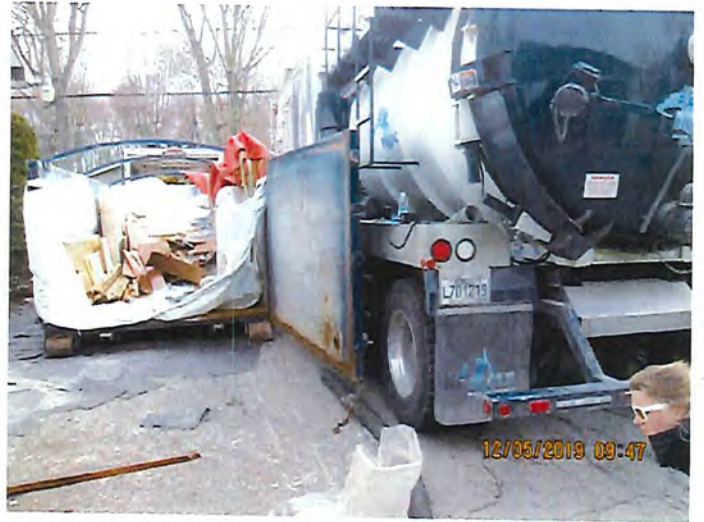
IMG\_3350.JPG  
Décontamination au 53-22<sup>e</sup> avenue  
54

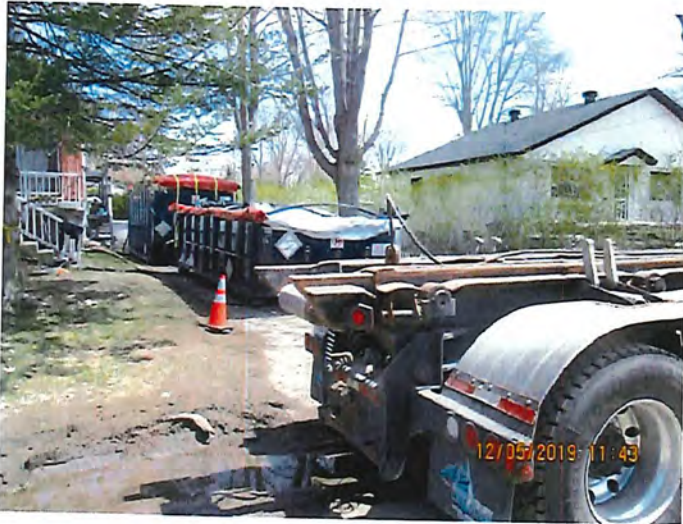
IMG\_3354.JPG  
Décontamination au 53-20<sup>e</sup> avenue  
54

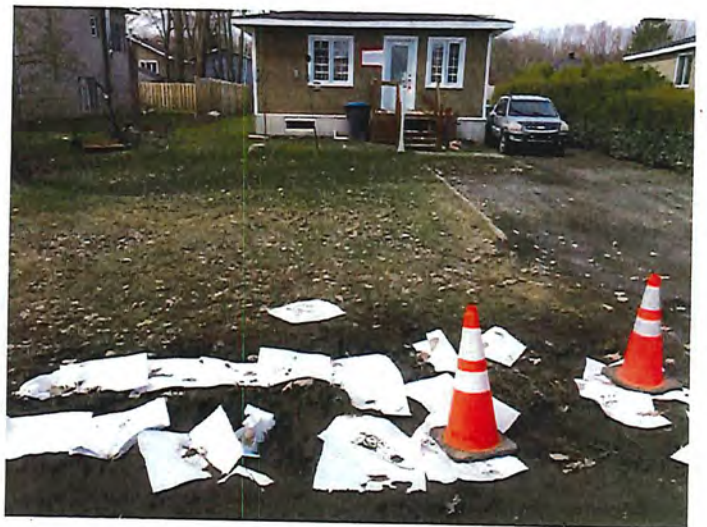
IMG\_0296.JPG  
résidence impactée par un déversement d'huile à chauffage au 53-18<sup>e</sup> avenue  
54

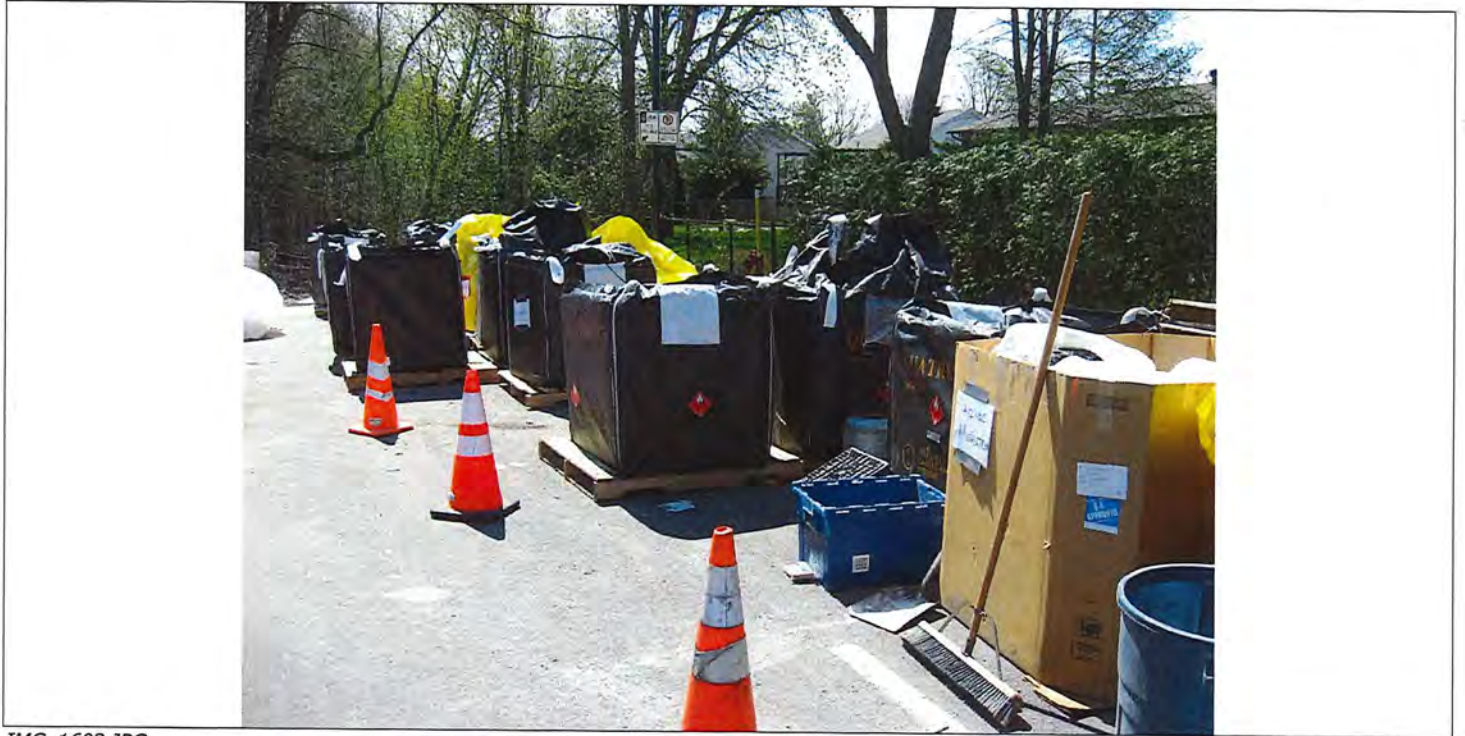
IMG\_1603.JPG

Photo 1: aménagement de l'écocentre temporaire.

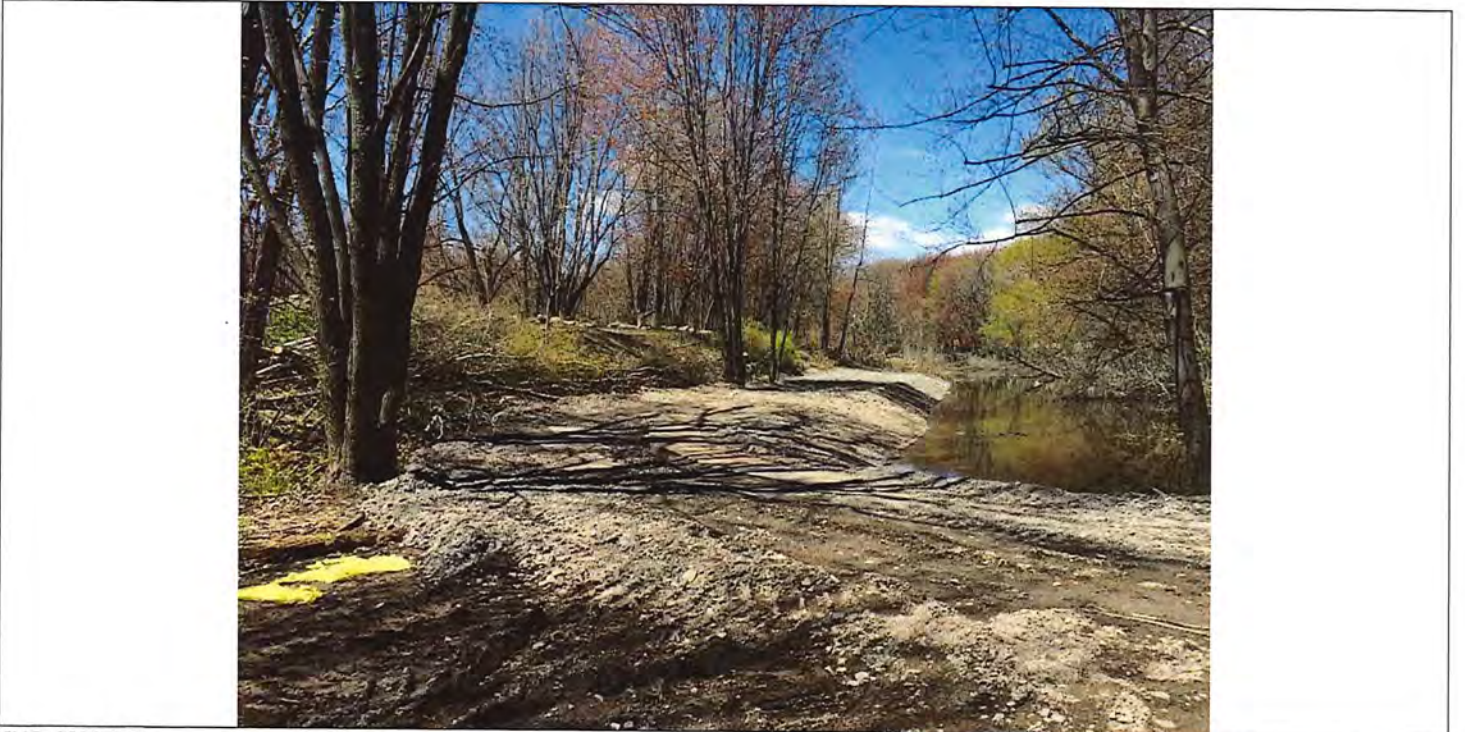
IMG\_0299.JPG

Photo 2: Jetée de pierre concassées dans le bassin en aval de la digue.

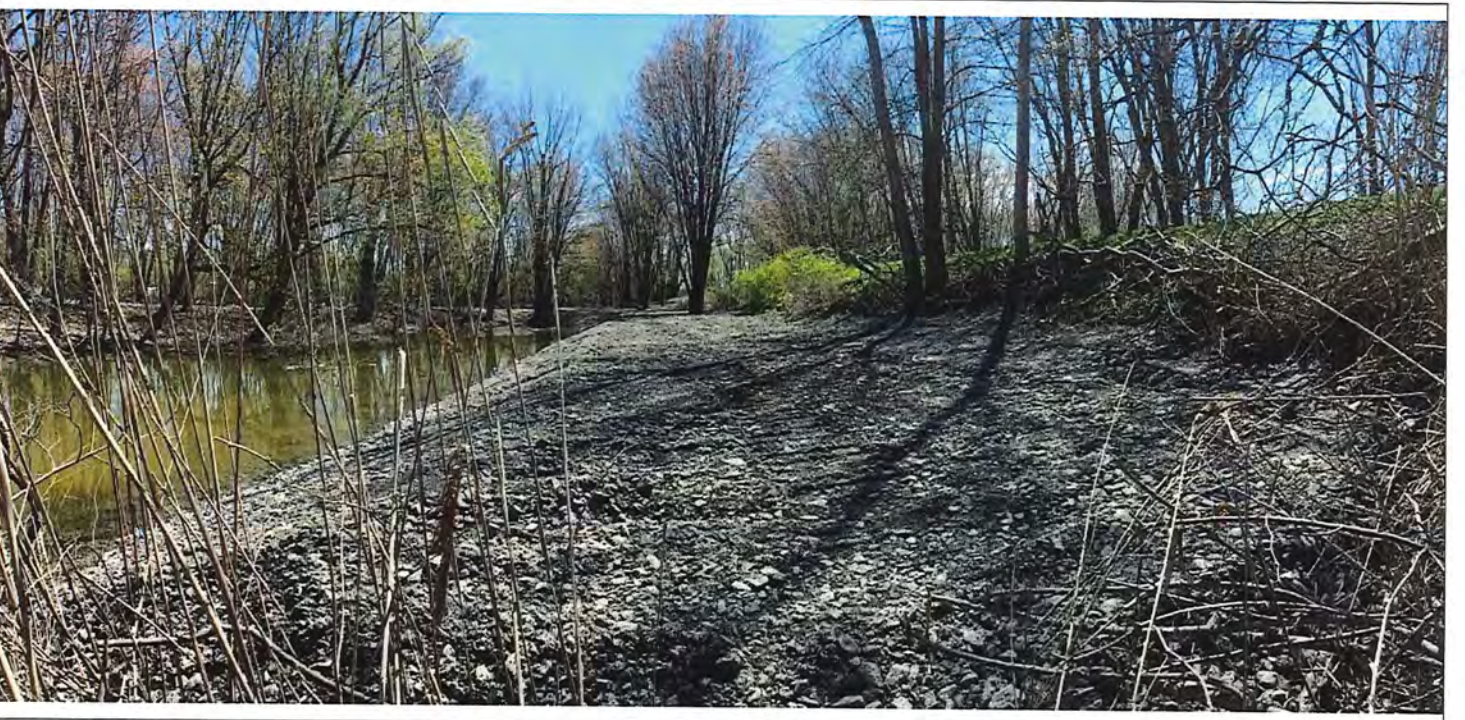
IMG\_0301.JPG

Photo 3: Jetée de pierre concassées dans le bassin en aval de la digue.

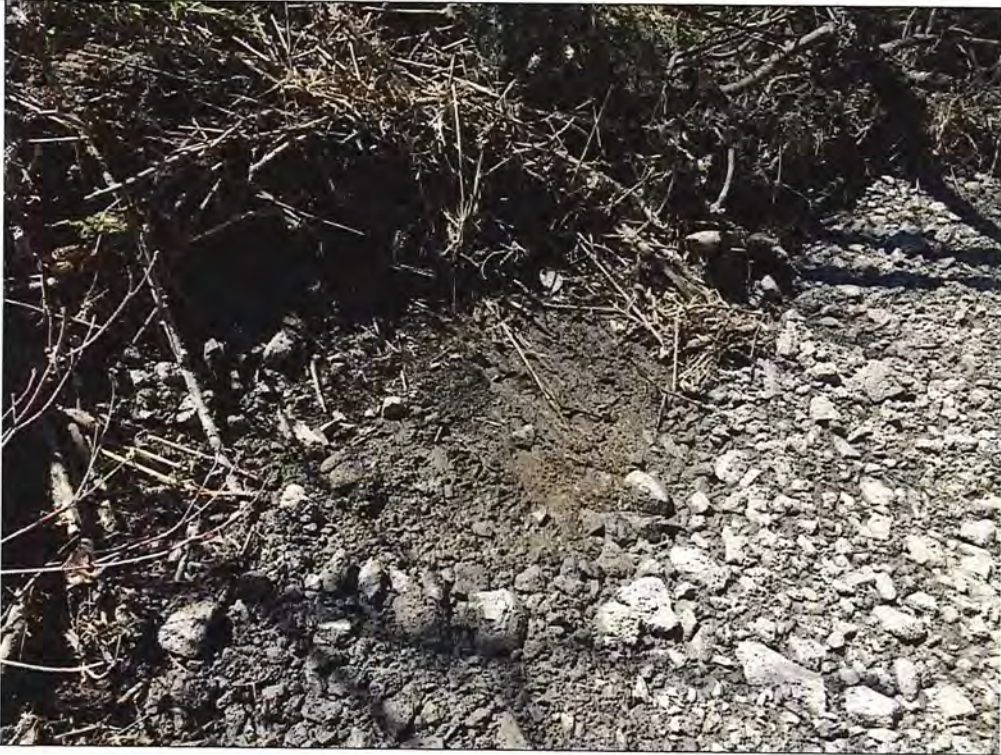
*IMG\_0304.JPG*

Le directeur des travaux publics de Sainte-Marthe-sur-le-Lac m'informe que la municipalité est intervenue pour stabiliser la digue à l'extrémité de la 23e avenue suite à l'observation d'une fuite. La stabilisation consiste à retenir en place les sédiments constituant la digue et de laisser passer l'eau. Suivant les conseils d'un ingénieur spécialisé en barrage, la municipalité a couvert une section de la digue d'une membrane géotextile sur lequel de la pierre concassée a été déposée. Je constate que l'intervention a été faite à la base de la digue où une jetée de pierre concassée d'environ 10 mètres de large par 75 mètres de long dans un bassin d'eau longeant la digue à l'intérieur du quartier endigué (photo 2 et 3). Je constate un léger suintement d'eau entre la digue et la jetée de pierre (photo 4).

Photo 4: suintement d'eau entre la digue et la jetée.

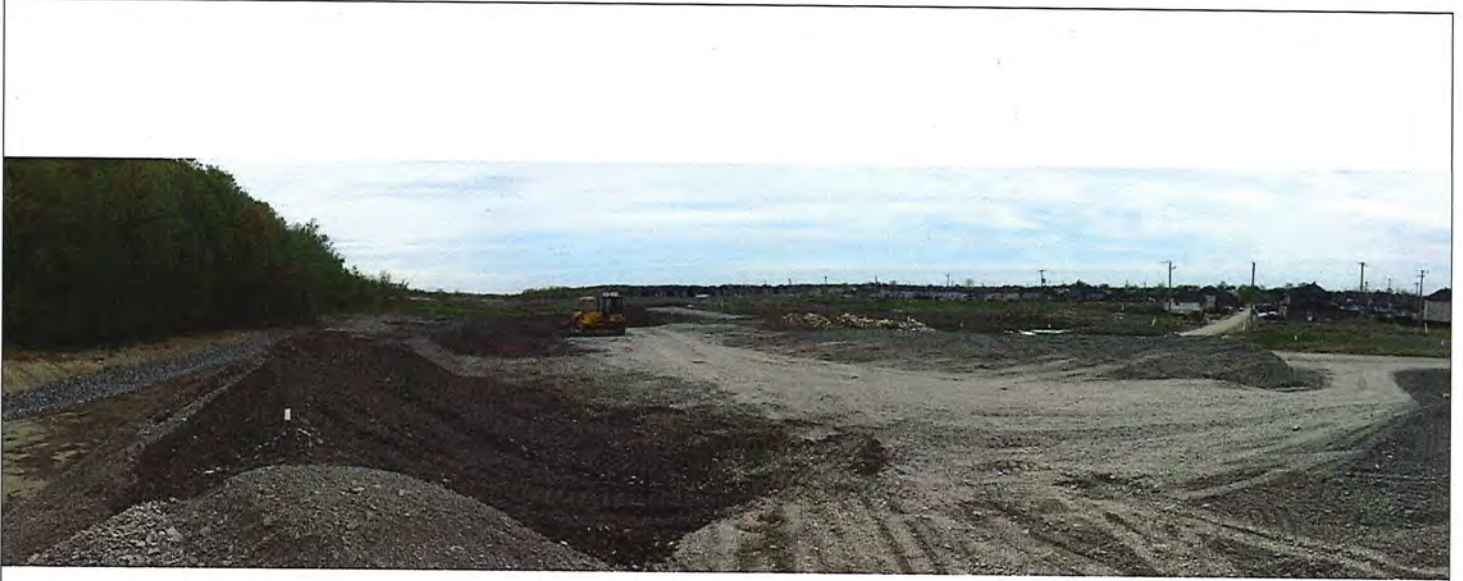
Panorama 446 à 449.jpg

Photo 1: dépôt temporaire de gravier provenant de la digue temporaire.

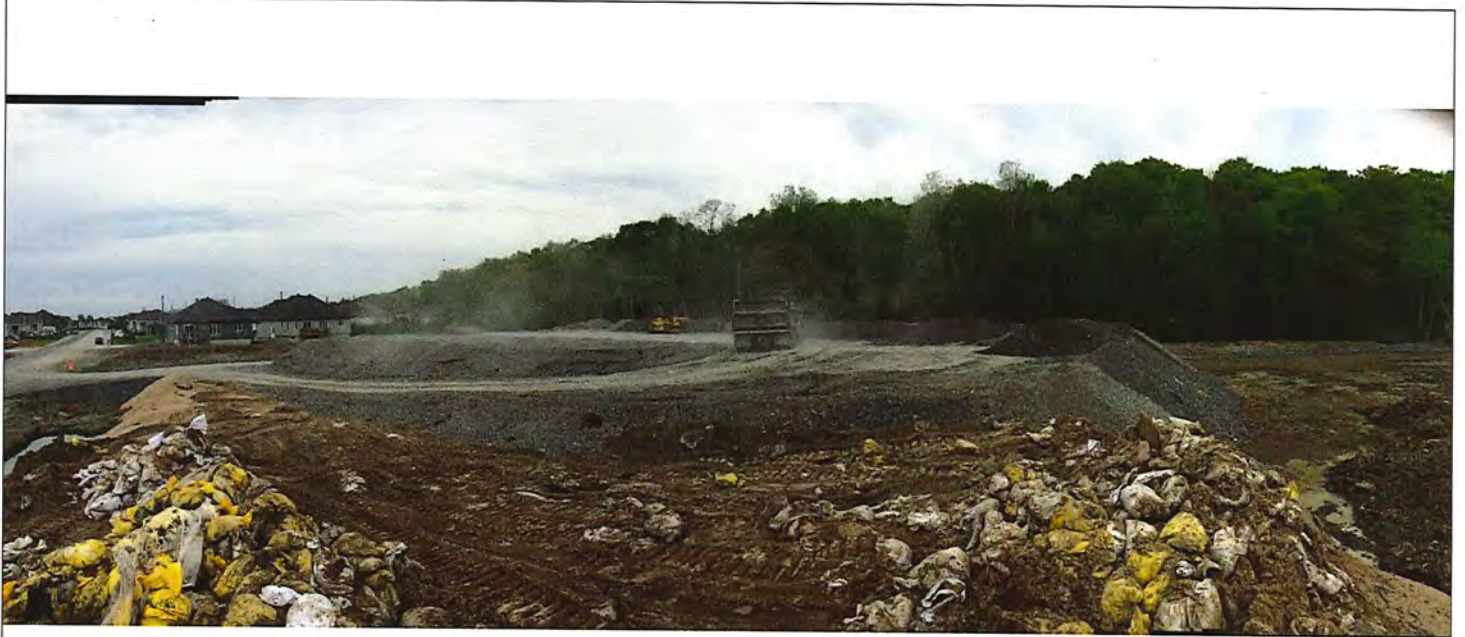
IMG\_0455.JPG

Photo 2: Sable et sac provenant des digues de protection des infrastructures lors de inondations du printemps 2019.

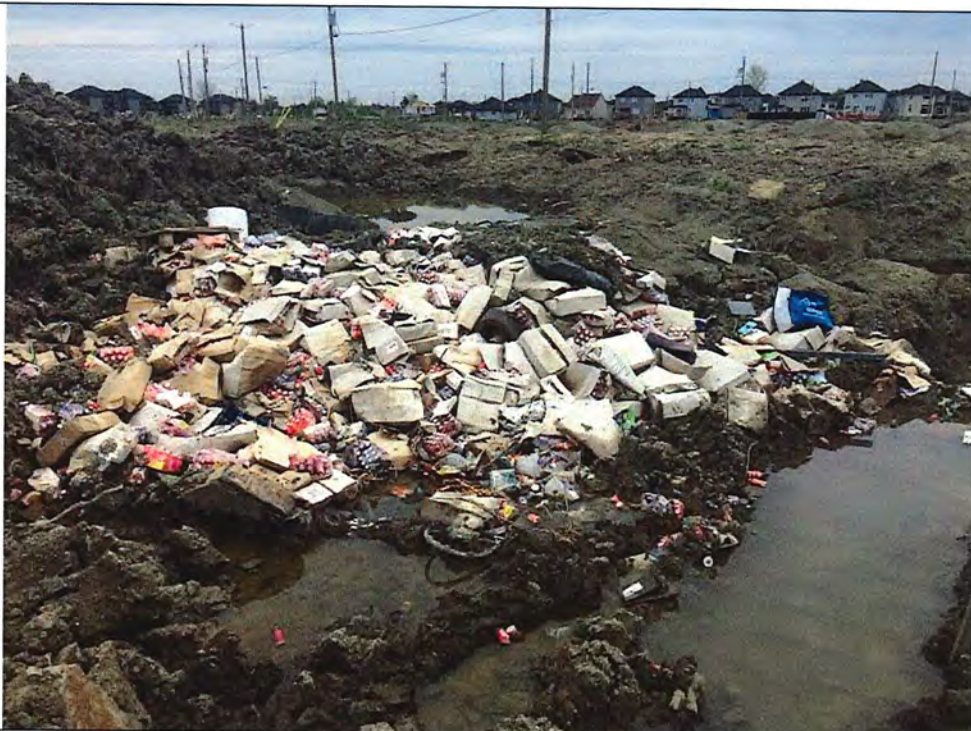
IMG\_0456.JPG

Photo 3: Dépôt sauvage de matières résiduelles situé à 230 mètres du site de dépôt de gravier.
