Étude d'évaluation de la sécurité des ouvrages du réservoir Kiamika

SERVICES ÉNERGIE BROOKFIELD INC.

RSW INC.
1010, de la Gauchetière Ouest, bureau 500
Montréal (Québec) Canada H3B 0A1

Avril 2006

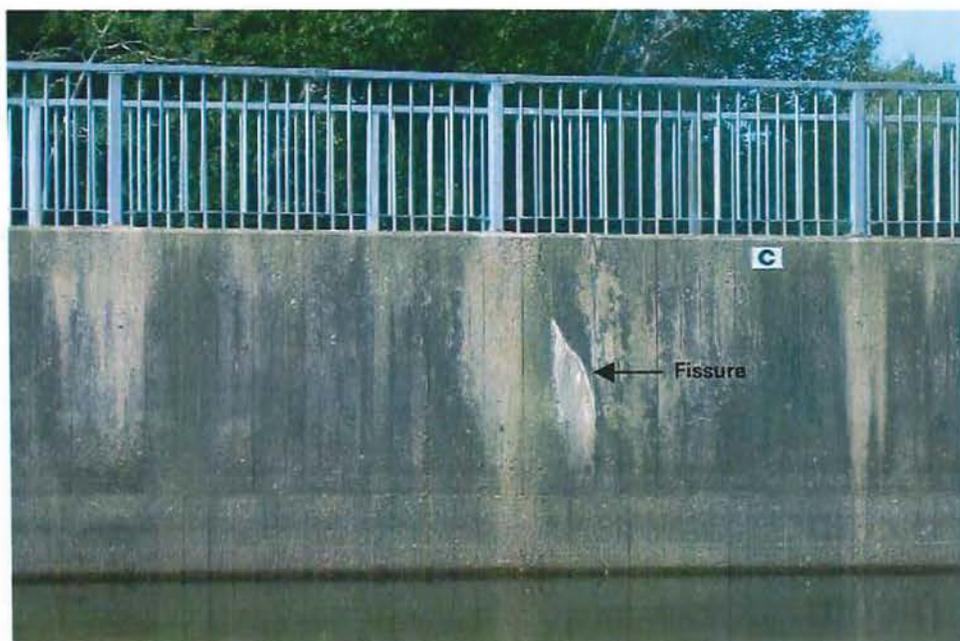
C-10 : Culée gauche – Face amont – Plot C - Fissures

- présence de trois fissures verticales fermées avec efflorescence situées à environ 2 m, 6 m et 13,5 m à la gauche du pilier n°1 (photos C-10 et C-11) .

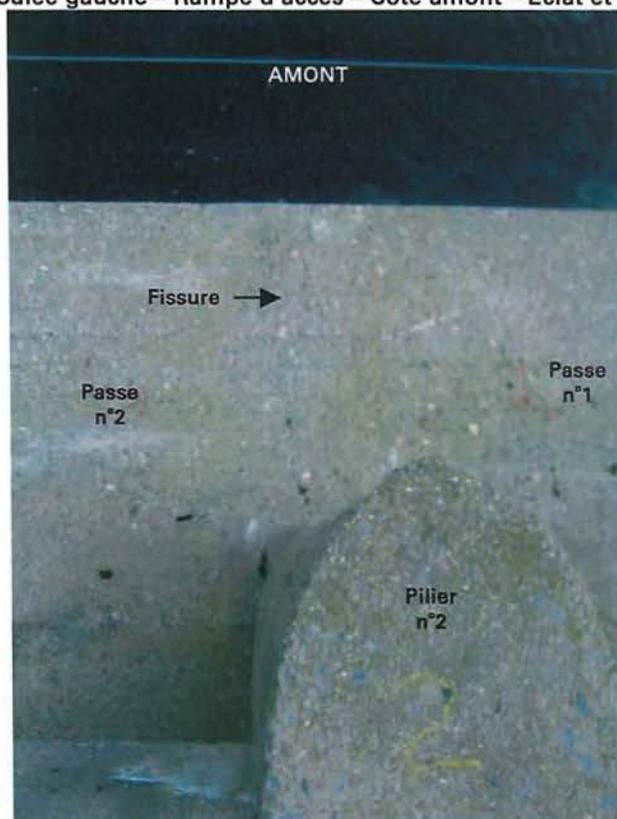
C-18 : Passe n°2 – Crête - Fissure

- Face amont :
 - rien à signaler.
- Crête :
 - fissure fermée dans la passe n°2 à la droite du pilier n°2 (photo C-18) et à la gauche du pilier n°3 (photo C-19).

- deux fissures diagonales fermées avec calcaire sous la poutre amont de la passerelle (photo C-39);
 - zone de béton avec fissures (ouv. 2 mm) et calcaire sonne creux dans la partie supérieure du pilier à partir de la poutre amont vers le nez amont du pilier (650H x 800L) (photos C-18 et C-19);

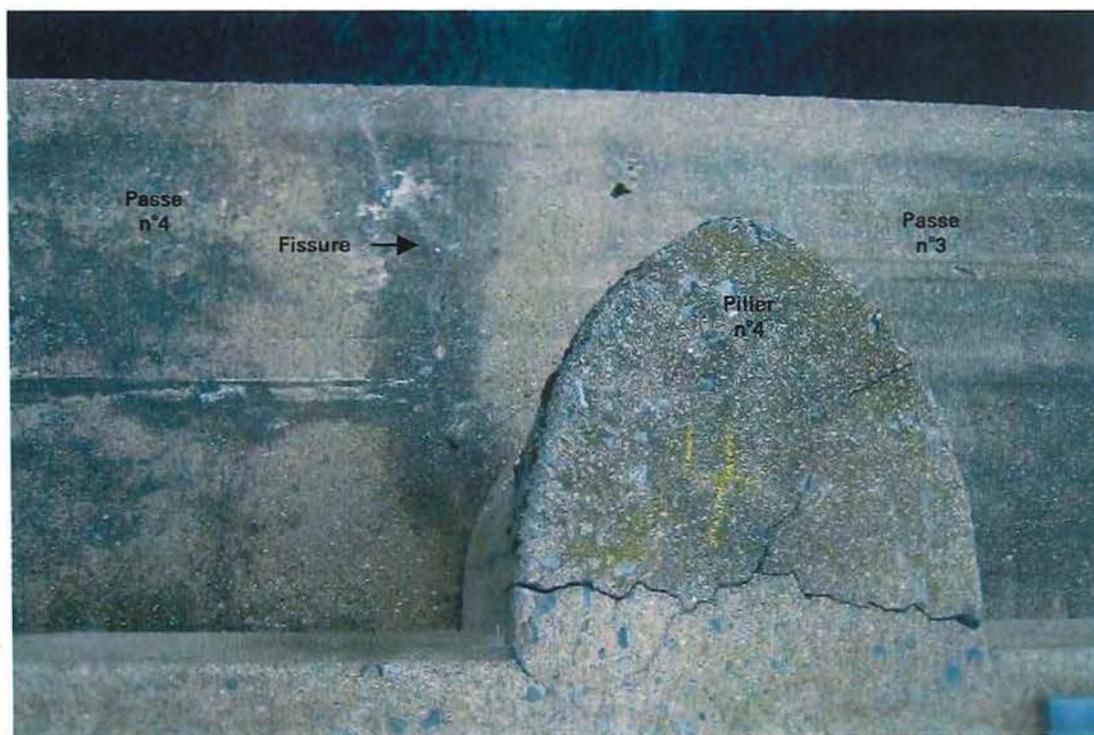
C-21 : Passe n°4 – Crête – Fissure

- o Passes n^{os} 3 et 4 :
 - Face amont :
 - rien à signaler.
 - Crête :
 - fissure fermée dans la passe n^o4 à la droite du pilier n^o4 (photo C-21).
 - Face aval :

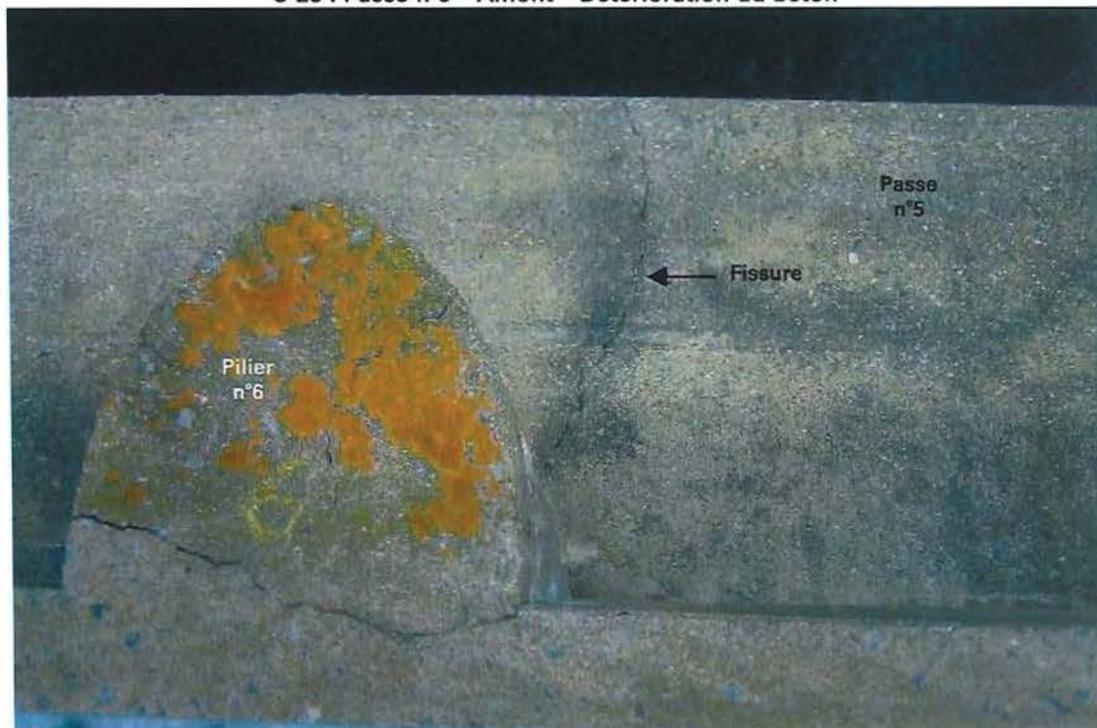
C-24 : Passe n°5 – Crête – Fissure

- Crête :
 - fissure fermée dans la passe n^o 5 à la gauche du pilier n^o 6 (photo C-24).
 - Face aval :
 - fissure verticale ouverte de 2 mm vis-à-vis le pilier n^o 6 sur toute la hauteur du déversoir (photo C-25);

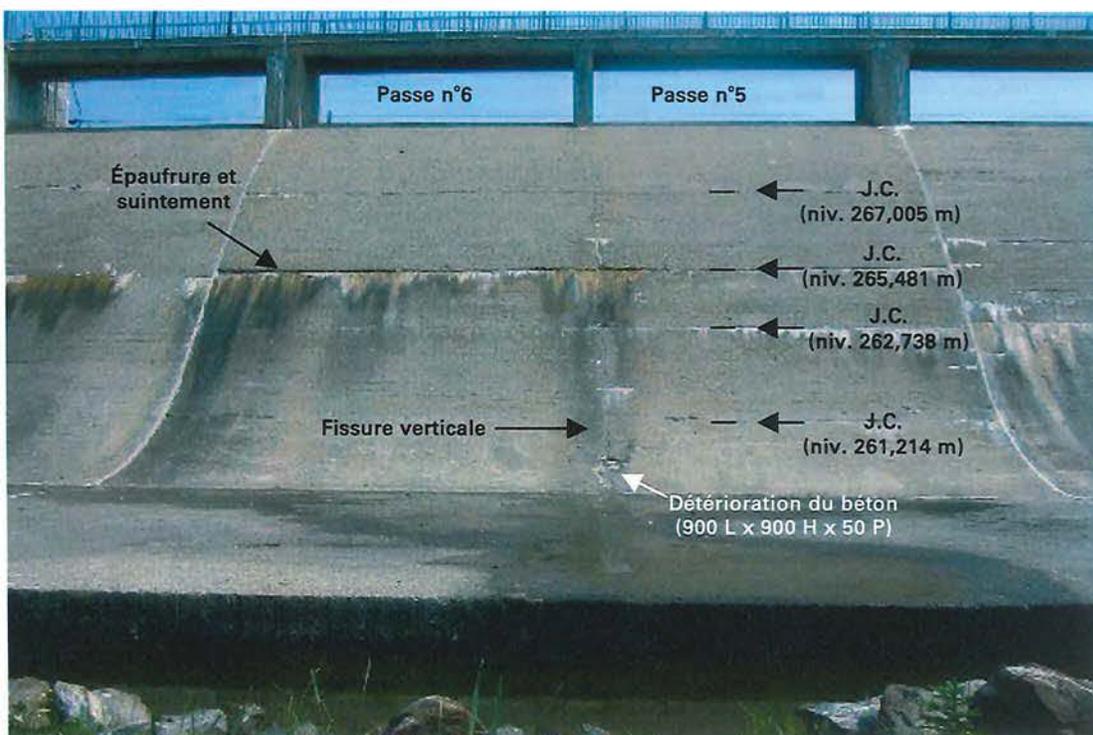
C-25 : Passes n°5 et 6 – Face aval

- détérioration du béton (900L x 900H x 50P) au droit de la fissure vis-à-vis le pilier n^o 6 et en dessous du joint de construction (niveau 261,214 m) (photo C-25);

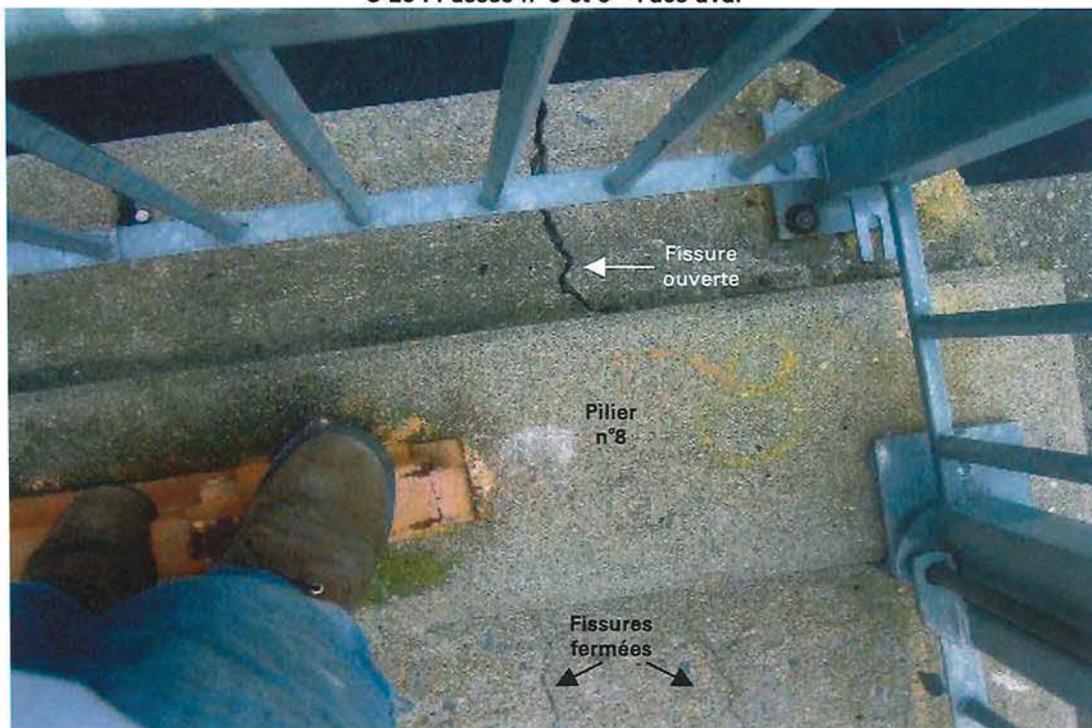
C-26 : Passe n°8 – Amont/Pilier n°8 – Fissure ouverte

- o Passes n^{os} 7 et 8 :
 - Face amont :
 - fissure verticale ouverte vis-à-vis le pilier n^o 8 (photo C-26).
 - Crête :
 - deux fissures fermées sur le tablier de la passe n^o 8 (sur le pilier n^o 8) (photos C-26 et C-27);

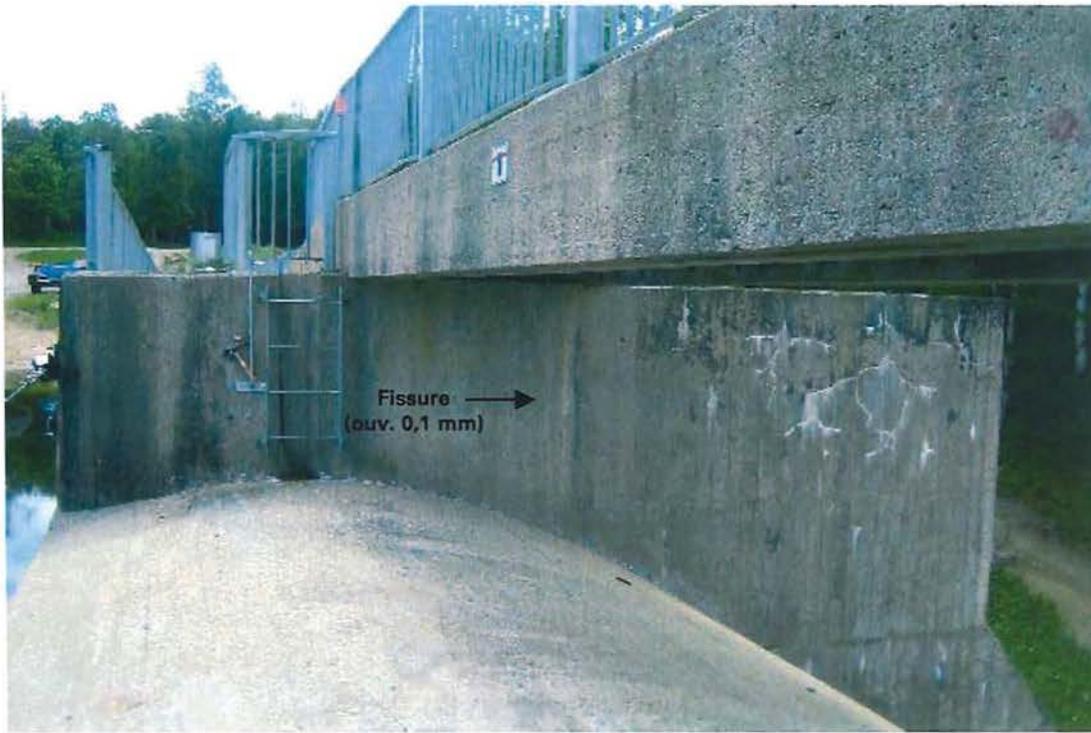
C-35 : Pilier n°1 – Face droite – Fissure

- suintement avec présence de calcaire et de dépôts brunâtres tout le long du joint de construction (niveau 262,738 m) (photo C-34);
 - fissure fine verticale (ouv. 0,1 mm) vis-à-vis la poutre aval de la passerelle (photo C-35).

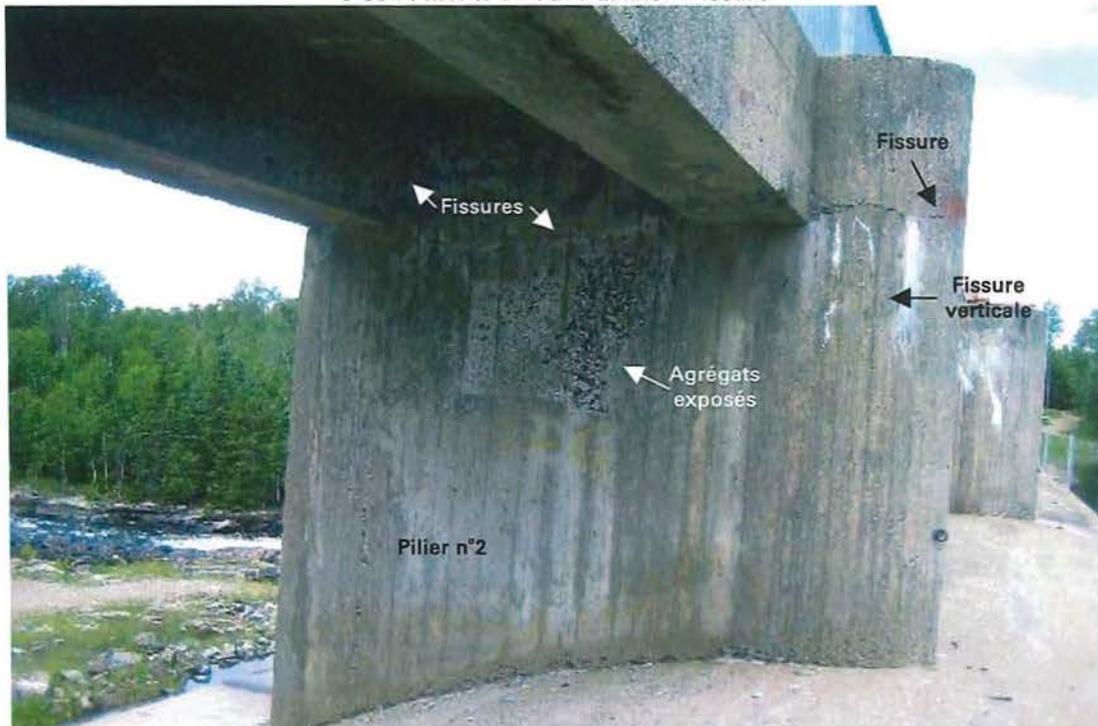
C-36 : Pilier n°2 – Face gauche – Fissures

- o Pilier n°2 :
 - Face gauche :
 - fissure horizontale ouverte de 0,8 mm à 2 mm avec efflorescence sur toute la longueur du pilier vis-à-vis les appuis des poutres de la passerelle (photo C-36);

- fissure diagonale ouverte de 1 mm en amont de la poutre aval de la passerelle (photo C-36);
 - fissure fine verticale (ouv. 0,1 mm) en amont de la poutre amont de la passerelle (photo C-36);

- zone de béton avec agrégats exposés entre les poutres de la passerelle. La profondeur est estimée entre 5 et 10 mm (photo C-36).
 - Face aval :
 - fissure verticale ouverte dans le centre du pilier (photo C-37);

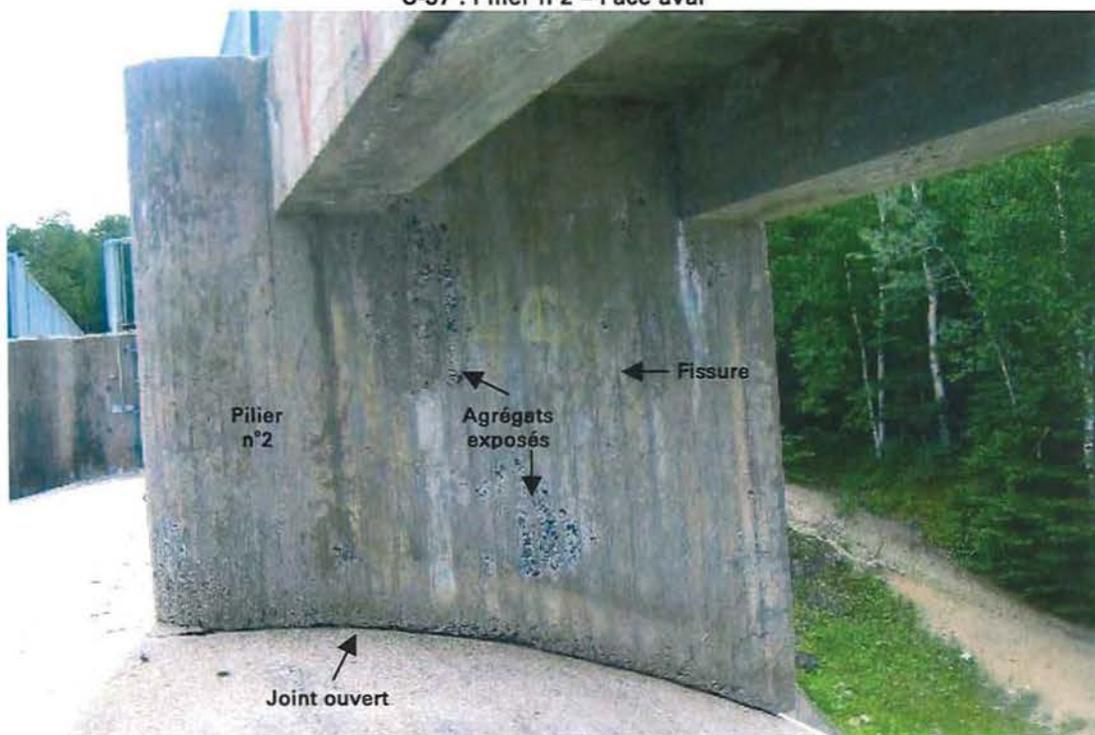
C-38 : Pilier n°2 – Face droite – Fissures

- détérioration du béton à la base du pilier (photo C-37).
- Face droite :
 - fissure fine verticale (ouv. 0,5 mm) en amont de la poutre aval de la passerelle (photo C-38);

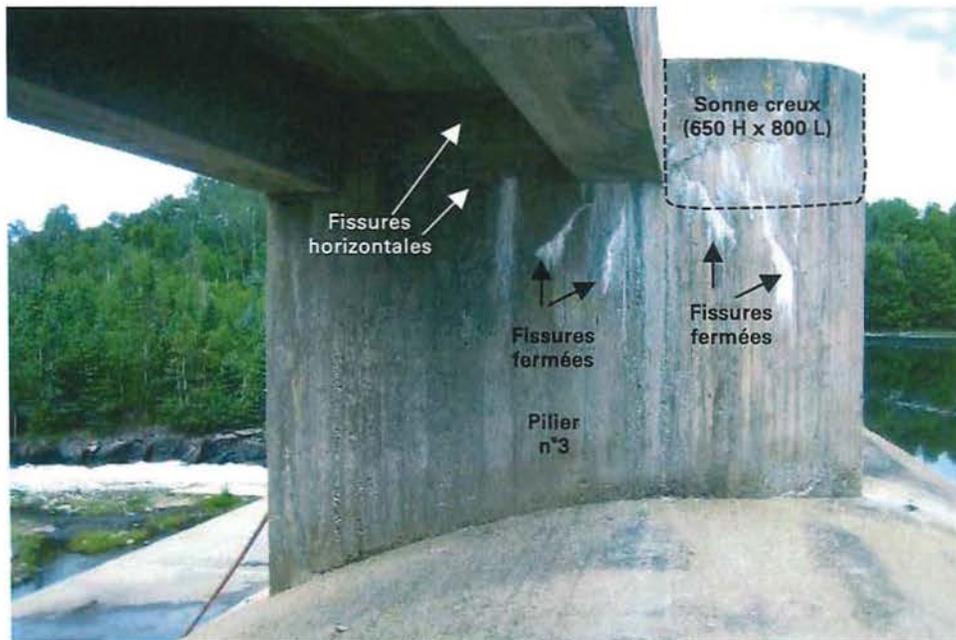
C-39 : Pilier n°3 – Face gauche – Fissures

- o Pilier n°3 :
 - Face gauche :
 - deux fissures horizontales ouvertes dans la partie supérieure du pilier entre les poutres de la passerelle. La fissure supérieure est ouverte de 4 mm et celle inférieure est ouverte de 2 mm à 3 mm (photo C-39);

- deux fissures diagonales fermées avec calcaire située sous la zone de béton qui sonne creux décrite ci-haut (photo C-39).
 - Face aval :
 - fissure verticale ouverte dans la moitié droite du pilier (photo C-40);

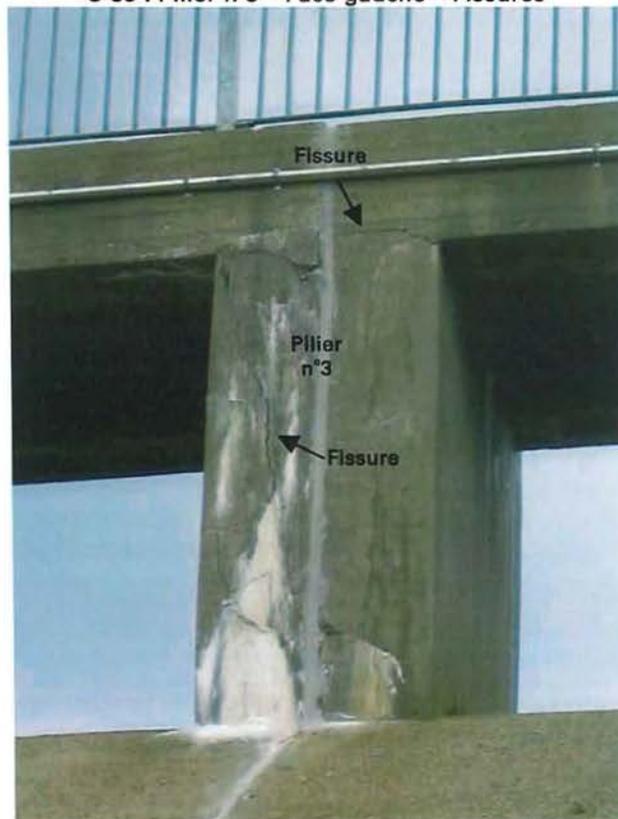
C-40 : Pilier n°3 – Face aval

- présence de calcaire dans la partie inférieure du pilier (photo C-40);
 - fissure horizontale ouverte entre le haut du pilier et les poutres aval de la passerelle (photo C-40).

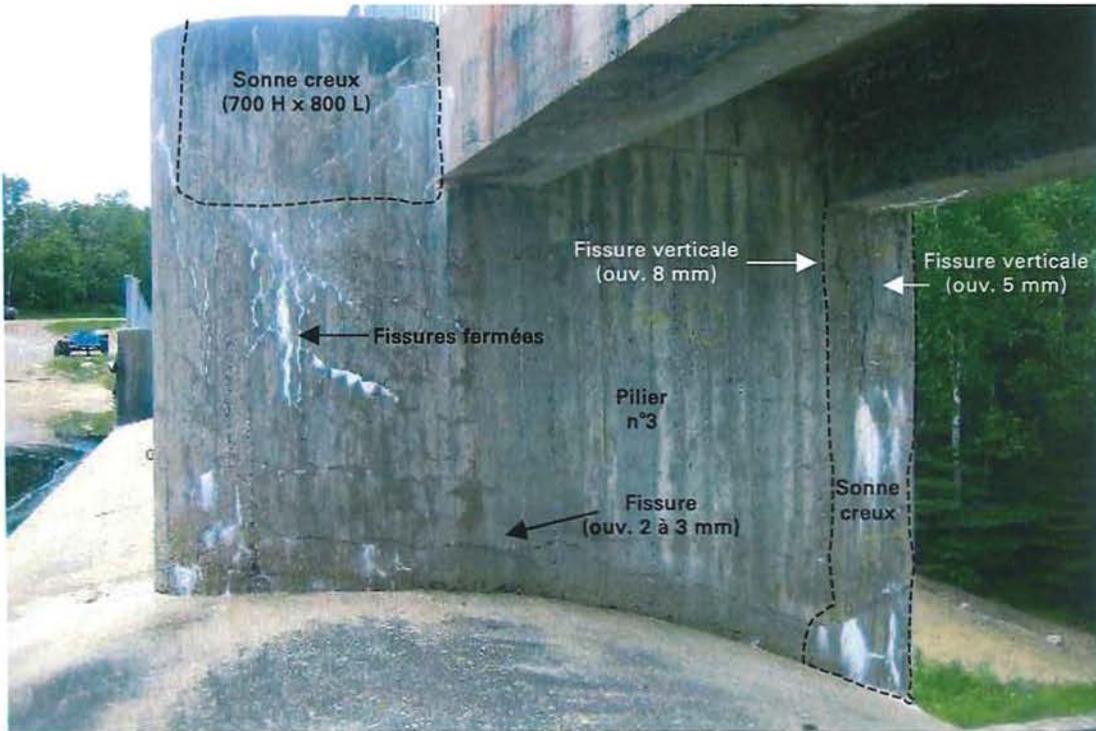
C-41 : Pilier n°3 – Face droite – Fissures

- Face droite :
 - fissure verticale (ouv. 8 mm) part en amont de la poutre aval de la passerelle et se prolonge jusqu'au déversoir (photo C-41);
 - fissure verticale (ouv. 5 mm) d'une longueur d'environ 350 mm sous l'appui de la poutre aval de la passerelle (photo C-41);

- les deux fissures décrites ci-haut sont dans une zone de béton qui sonne creux située directement sous l'appui de la poutre aval de la passerelle (356 mm de large) et se prolonge jusqu'au déversoir (photo C-41);

- fissure sub-horizontale ouverte de 2 mm à 3 mm sur presque toute la longueur du pilier et située à environ 200 mm de la surface du déversoir (photo C-41);

- la partie amont du pilier est parsemée de fissures fines fermées avec efflorescence photo C-41);
 - zone de béton avec fissures et calcaire sonne creux dans la partie supérieure du pilier à partir de la poutre amont vers le nez amont du pilier (700H x 800L) (photo C-41).

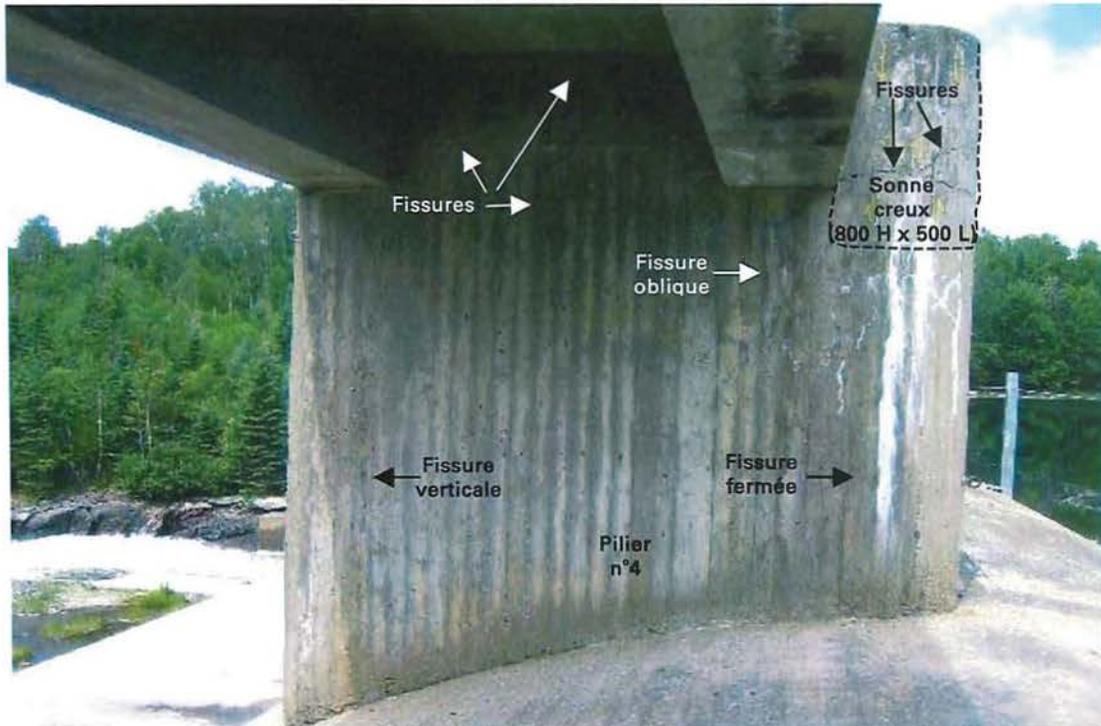
C-42 : Pilier n°4 – Face gauche – Fissures

- o Pilier n°4 :
 - Face gauche :
 - trois fissures horizontales ouvertes dans la partie supérieure du pilier entre les poutres de la passerelle. La fissure supérieure est ouverte de 0,6 mm, la fissure intermédiaire est ouverte de 1 mm et celle inférieure est ouverte de 0,6 mm à 1 mm (photo C-42);

- fissure verticale (ouv. 0,6 mm) sous l'appui de la poutre aval de la passerelle se prolonge jusqu'au déversoir (photo C-42);
 - fissure sub-verticale (ouv. 0,6 mm) d'une longueur d'environ 800 mm sous l'appui de la poutre amont de la passerelle (photo C-42);

- zone de béton avec fissures (ouv. 4 mm à 6 mm) et calcaire sonne creux dans la partie supérieure du pilier à partir de la poutre amont vers le nez amont du pilier (800H x 500L) (photo C-42);

- fissures verticales fermées avec calcaire situées sous la zone de béton qui sonne creux décrite ci-haut. Parmi ces fissures, une est dégagée du calcaire et on détecte une ouverture de 4 mm (photo C-42).

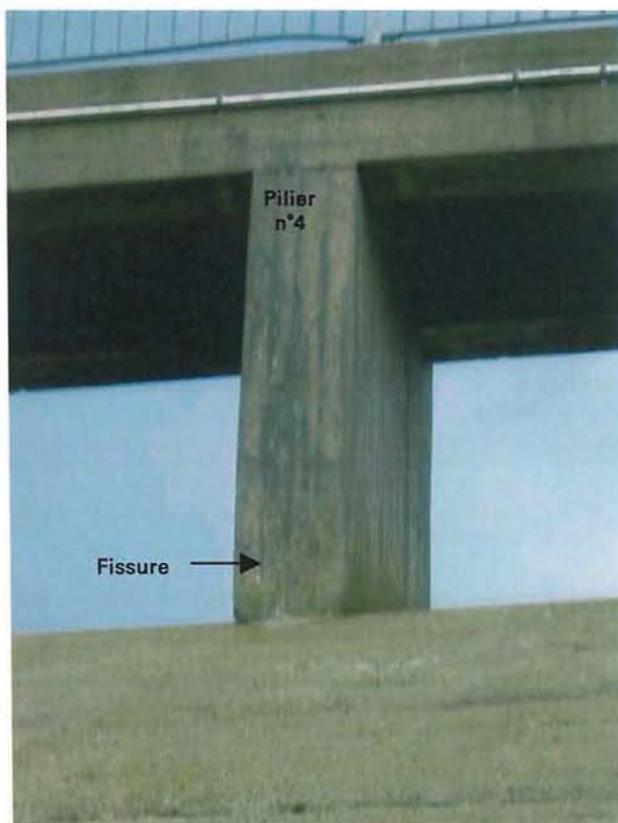
C-43 : Pilier n°4 – Face aval - Fissure

- Face aval :
 - fissure verticale ouverte dans le centre du pilier (photo C-43).
- Face droite :
 - fissure verticale ouverte de 0,3 mm à 1 mm part de l'appui de la poutre aval de la passerelle et se prolonge jusqu'au déversoir (photo C-44);

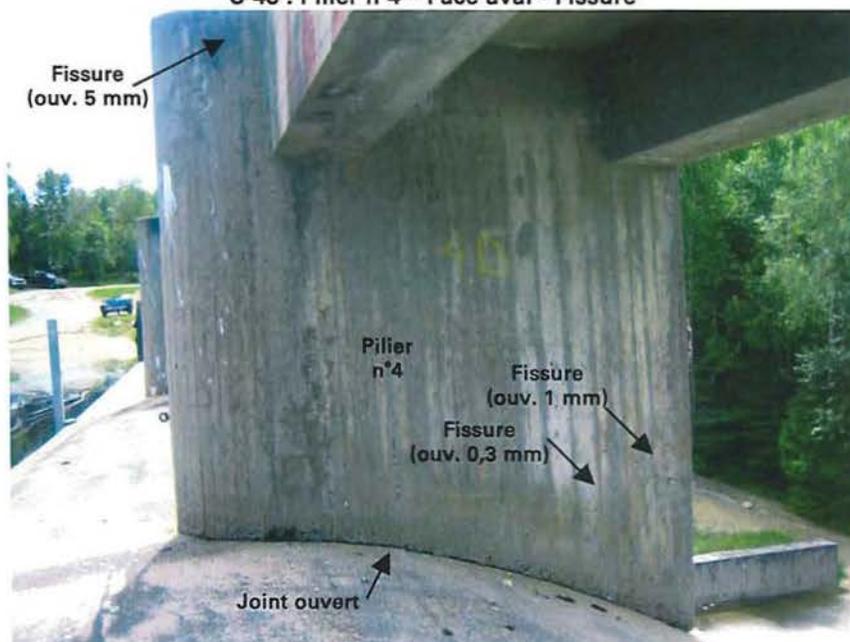
C-44 : Pilier n°4 – Face droite - Fissures

- fissure horizontale ouverte de 0,3 mm d'une longueur d'environ 1 500 mm située dans la partie inférieure du pilier (photo C-44);
 - fissure diagonale ouverte de 5 mm à 1 mm d'une longueur d'environ 600 mm située en amont de la poutre amont de la passerelle (photo C-44);

- le joint entre le pilier et le déversoir est ouvert d'environ 10 mm (photo C-44).
- o Pilier n°5 :
 - Face gauche :
 - deux fissures horizontales ouvertes dans la partie supérieure du pilier entre les poutres de la passerelle. La fissure supérieure est ouverte d'environ 10 mm et celle inférieure est ouverte de 0,1 mm (photo C-45);

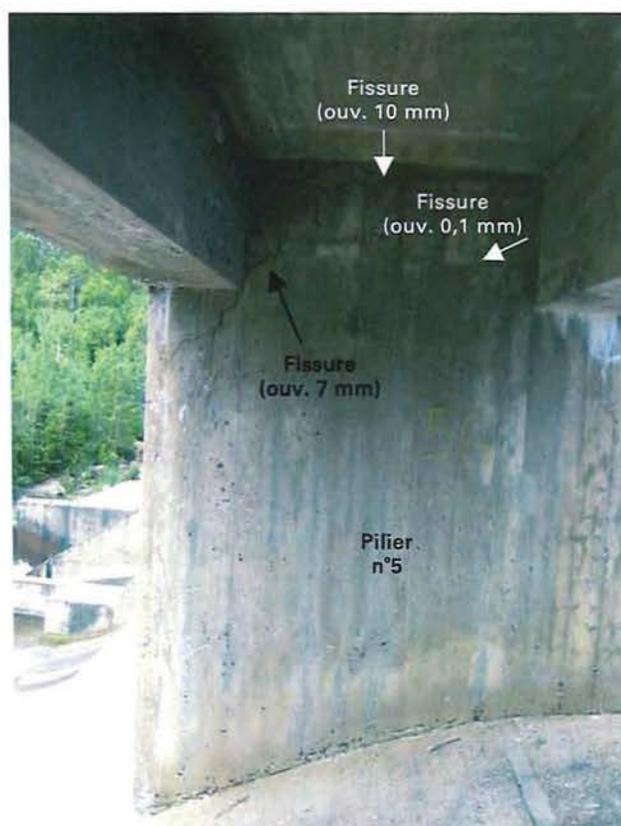
C-45 : Pilier n°5 : Face gauche – Fissures

- fissure verticale ouverte de 7 mm à 1 mm sur presque toute la hauteur du pilier. Elle débute en amont de la poutre aval de la passerelle et se prolonge vers le déversoir (photo C-45);

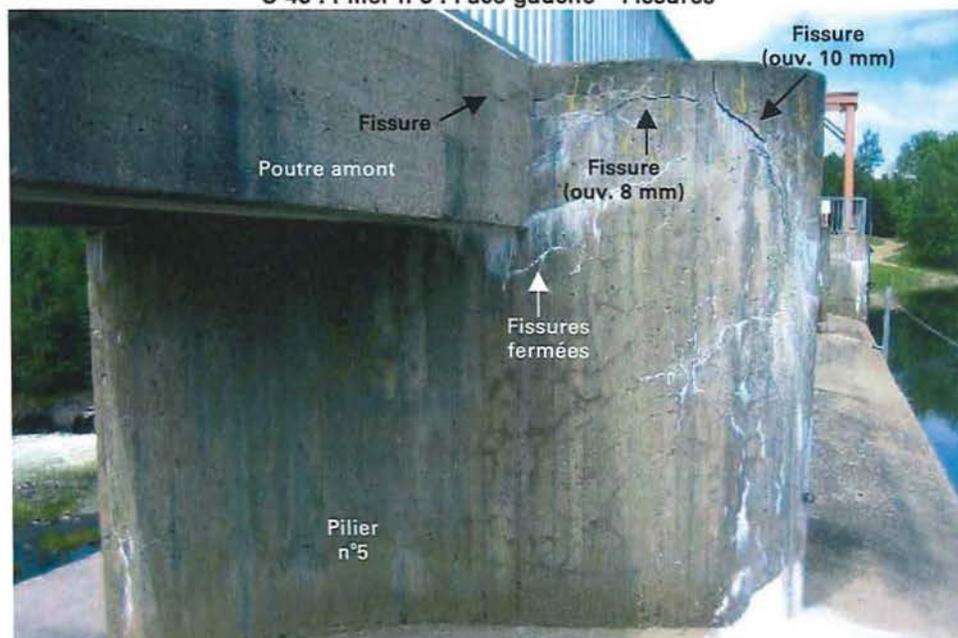
C-46 : Pilier n°5 – Face gauche - Fissures

- petites fissures horizontales fermées avec calcaire sous la poutre amont de la passerelle (photo C-46);

- zone de béton avec fissures (ouv. 8 mm et 10 mm) et calcaire, sonne creux dans la partie supérieure du pilier à partir de la poutre amont vers le nez amont du pilier (700H x 1000L) (photo C-46);

- la fissure horizontale ouverte de 8 mm décrite ci-dessus se prolonge dans la poutre amont sur 800 mm avec une ouverture d'environ 3 mm (photo C-46).
- Face aval :

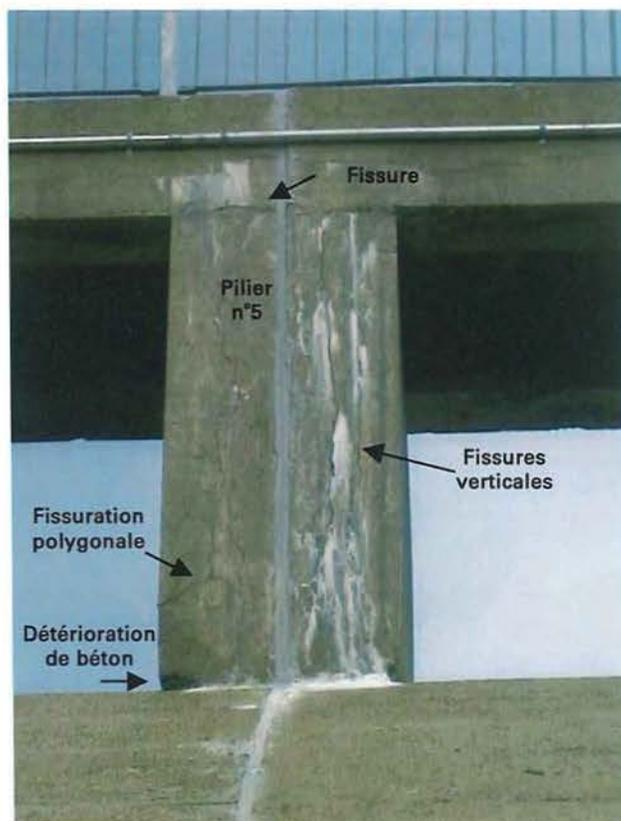
C-47 : Pilier n°5 – Face aval - Fissures

- fissures verticales ouvertes et fissuration polygonale avec efflorescence et calcaire surtout sur la moitié gauche du pilier (photo C-47);
 - fissure horizontale ouverte entre le haut du pilier et les poutres aval de la passerelle (photo C-47);

- détérioration du béton à la base de la moitié droite du pilier (photo C-47).
- Face droite :
 - fissure verticale (ouv. 1 mm) d'une longueur d'environ 450 mm sous l'appui de la poutre aval de la passerelle (photo C-48);

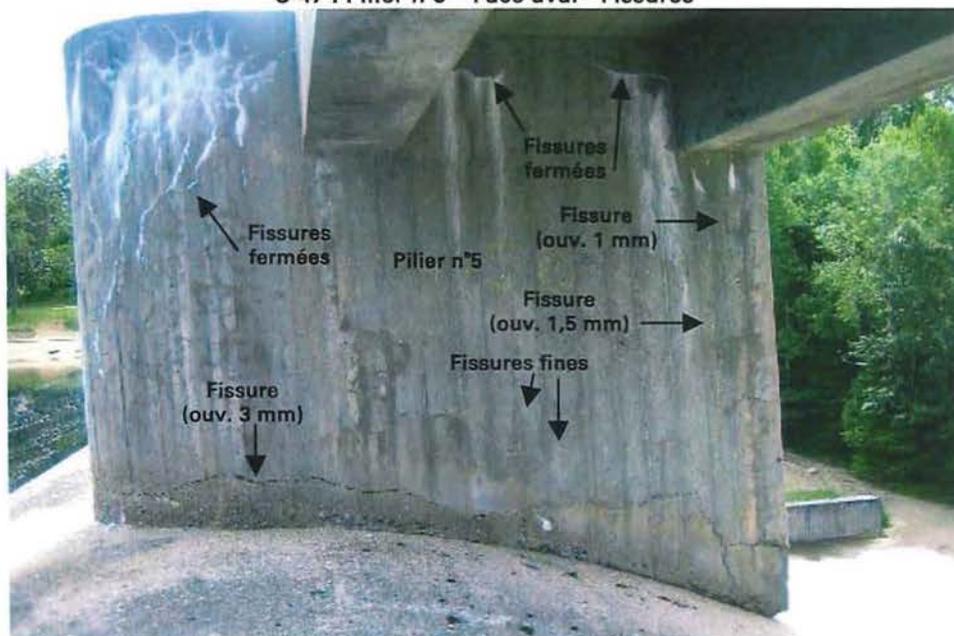
C-48 : Pilier n°5 – Face droite – Fissures

- fissure verticale (ouv. 1,5 mm) à une distance de 300 mm sous l'appui de la poutre aval de la passerelle et se prolonge jusqu'au déversoir (photo C-48);

- deux fissures fines (ouv. 0,1 mm) au centre/ inférieur du pilier (photo C-48);
 - fissure sub-horizontale ouverte de 0,5 mm à 3 mm sur toute la longueur du pilier et située à environ 200 mm de la surface du déversoir (photo C-48);

- la partie supérieure amont du pilier est parsemée de fissures fines fermées avec efflorescence (photo C-48);
 - deux fissures horizontales fermées avec calcaire dans la partie supérieure du pilier entre les poutres de la passerelle (photo C-48);

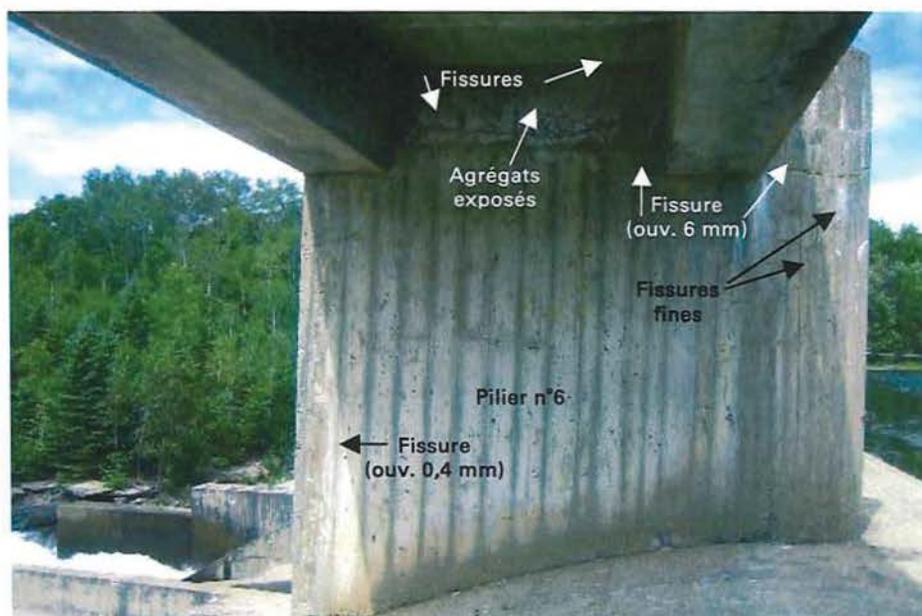
C-49 : Pilier n°6 – Face gauche – Fissures

- o Pilier n°6 :
 - Face gauche :
 - deux fissures horizontales ouvertes et petite zone d'agrégats exposés dans la partie supérieure du pilier entre les poutres de la passerelle. La fissure supérieure est ouverte d'environ 0,4 mm et celle inférieure est ouverte de 0,3 mm (photo C-49);

- fissure verticale ouverte de 0,4 mm sur presque toute la hauteur du pilier part à 300 mm de l'appui de la poutre aval de la passerelle et se prolonge vers le déversoir (photo C-49);

- fissure horizontale au niveau des appuis des poutres. Elle débute au nez amont avec une ouverture d'environ 6 mm et se prolonge vis-à-vis l'appui de la poutre aval avec une ouverture d'environ 0,4 mm (photo C-49);

- deux fissures fines verticales plus au moins au centre de la partie amont du pilier (photo C-49).
 - Face aval :
 - fissure verticale ouverte dans le centre du pilier (photo C-50);

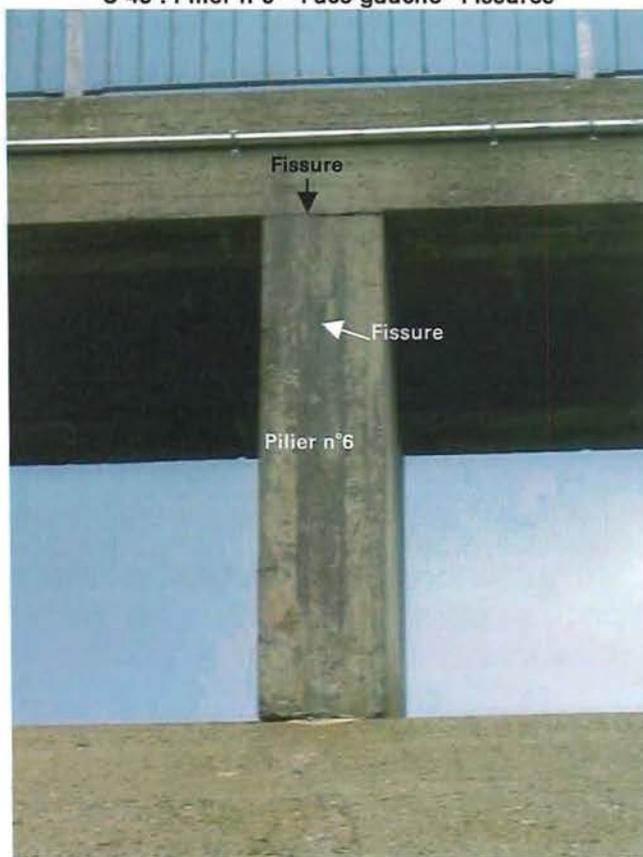
C-50 : Pilier n°6 – Face aval – Fissures

- fissure horizontale ouverte entre le haut du pilier et la poutre aval de la passerelle (photo C-50).
 - Face droite :
 - deux fissures fines verticales à l'extrémité aval du pilier. La première fissure (ouv. 0,1 mm) part de l'appui de la poutre aval de la passerelle et se termine à environ 600 mm du déversoir. La deuxième fissure (ouv. 0,2 mm) part du déversoir et se termine à environ 500 mm de l'appui de la poutre aval (photo C-51);

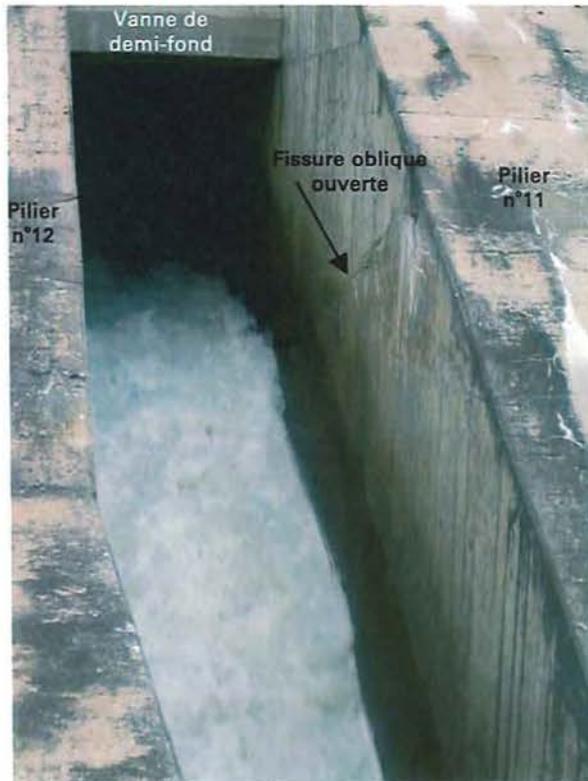
Le pilier n°11, situé entre la vanne de fond et la vanne de demi-fond, possède deux fissures obliques ouvertes. Il faut noter que ces fissures ont été visualisées de loin dû à l'inaccessibilité des pertuis adjacents au pilier. La première fissure est sur le côté droit du pilier et son ouverture est estimée à 25 mm à la surface. La deuxième fissure pourrait être un joint de coulé. Elle est située du côté gauche du pilier et semble suivre le profil du coursier adjacent du côté droit. Son ouverture est estimée à 15 mm.

C-87 : Pilier n°11 – Face droite – Fissure oblique ouverte

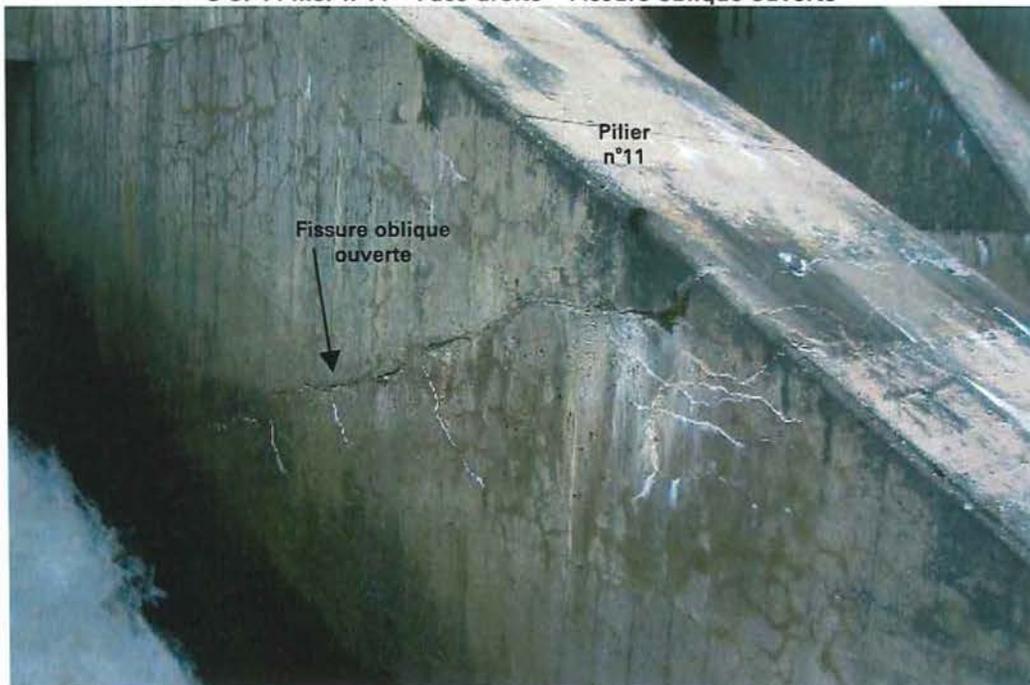
C-88 : Pilier n°11 – Face droite – Fissure oblique ouverte

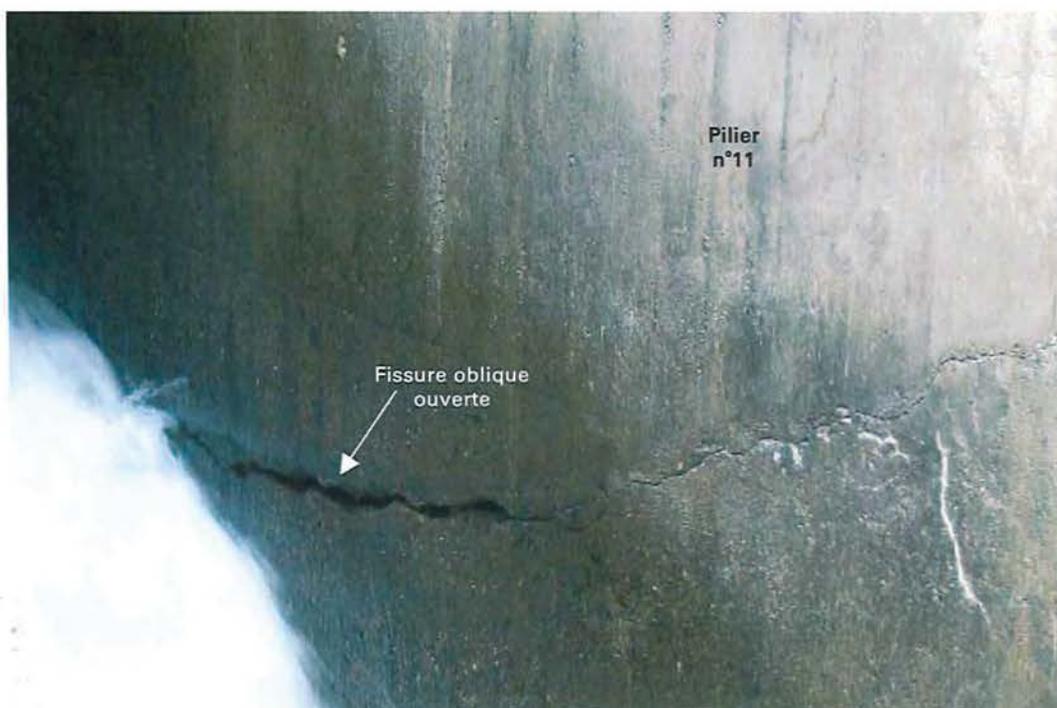
C-89 : Pilier n°11 – Face droite – Fissure oblique ouverte
