Objet : Demande d'accès n° 2021-12-024 – Lettre de réponse

**Barrage numéro 1671133001 X0005925  
FICHE DE VISITE DE RECONNAISSANCE 2020**

FICHE D'INSPECTION STATUTAIRE 2021

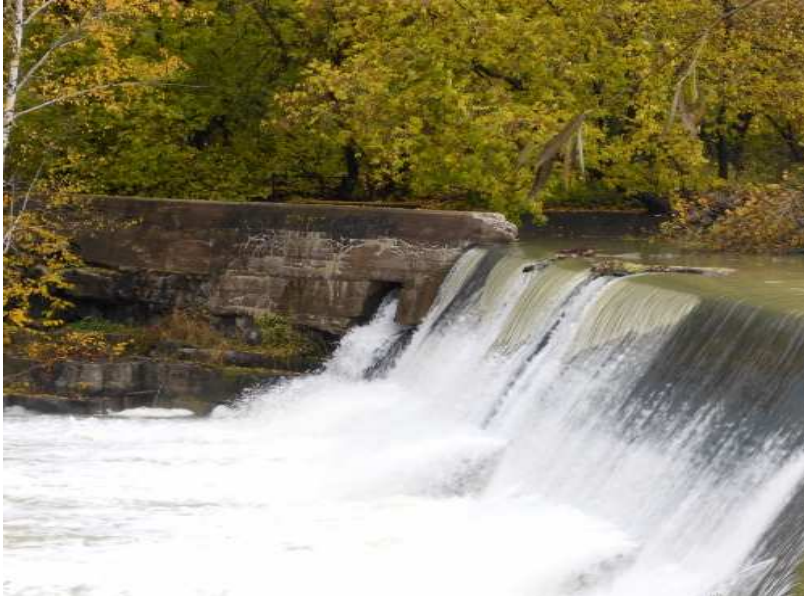
X0005925 Barrage numéro 1671133001 2020-10-20-1

Vue du côté droit de par la rive gauche

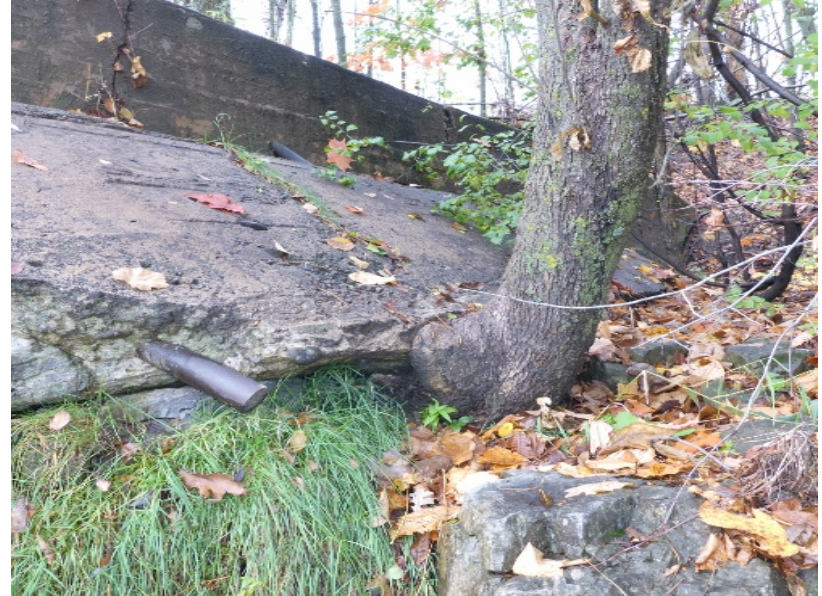
X0005925 Barrage numéro 1671133001 2020-10-20-2

Végétation mature.

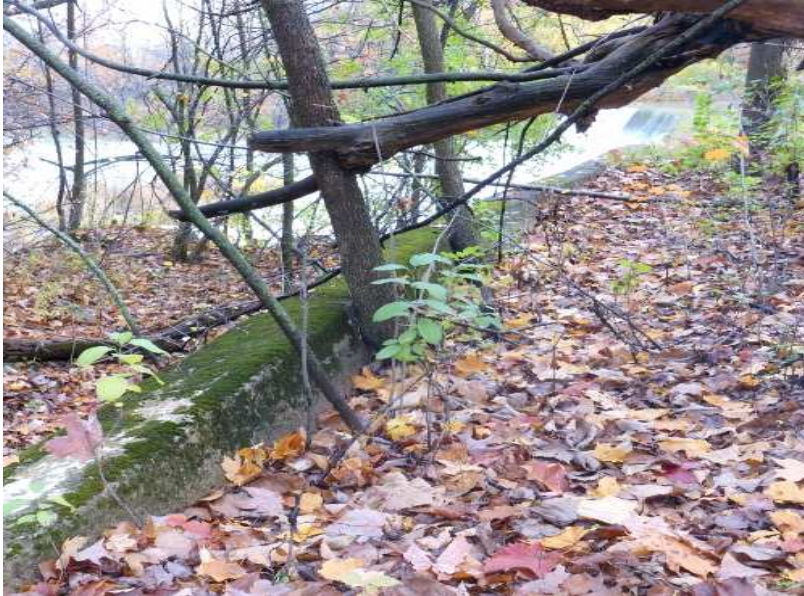
X0005925 Barrage numéro 1671133001 2020-10-20-3

Manque de protection et beaucoup de végétation

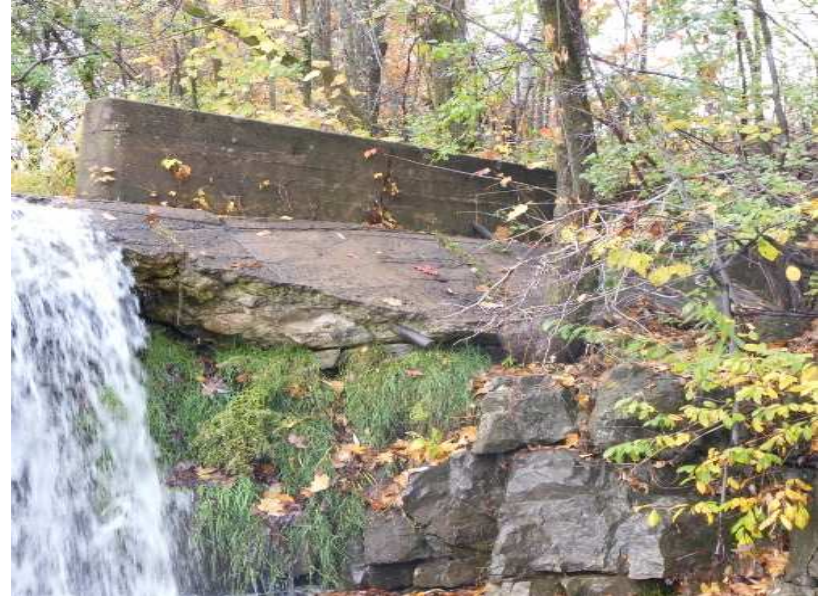
X0005925 Barrage numéro 1671133001 2020-10-20-4

Dégradation du béton

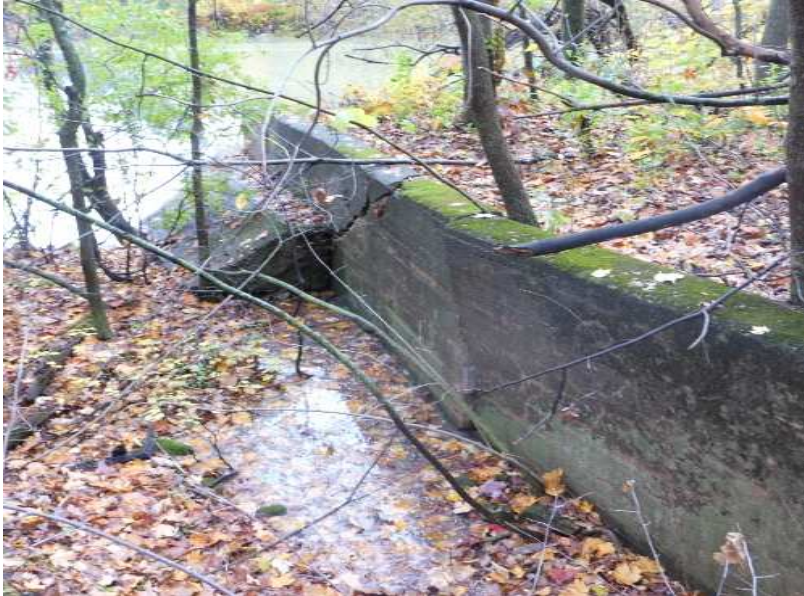
X0005925 Barrage numéro 1671133001 2020-10-20-5

grosse fissures et manque de protections

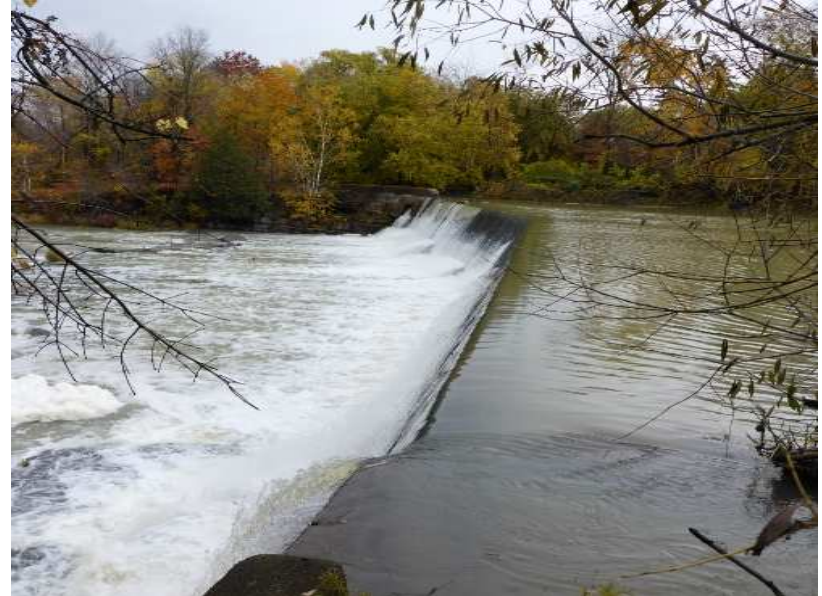
X0005925 Barrage numéro 1671133001 2020-10-20-6

Vue d'ensemble

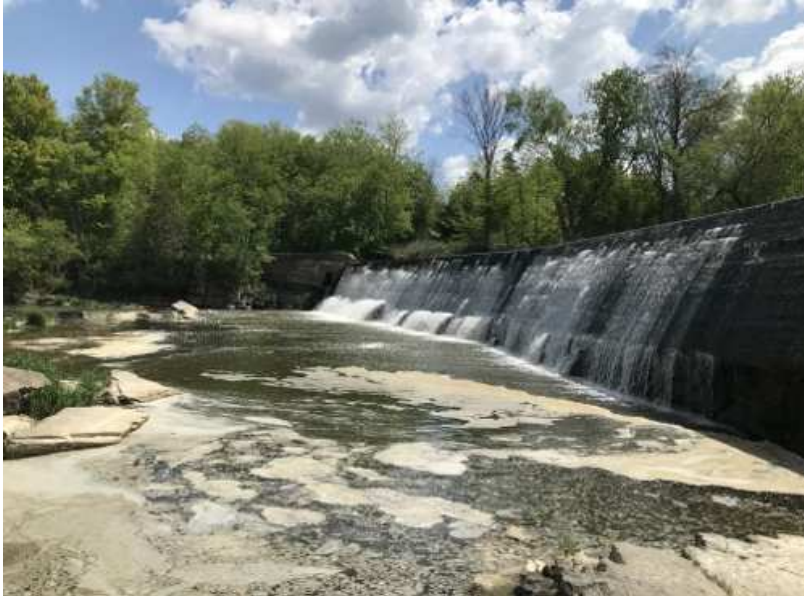
X0005925 Barrage numéro 1671133001 2021-05-18-1

Vue de la face aval du déversoire

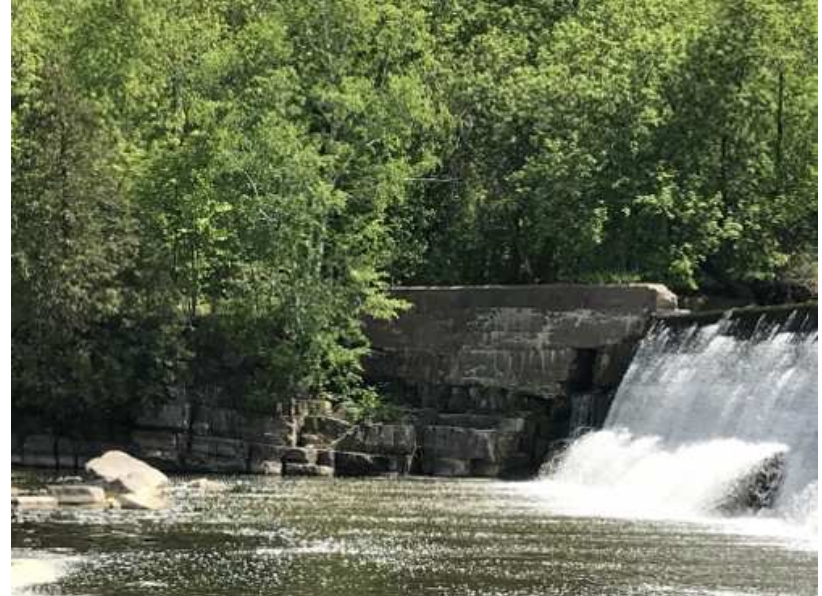
X0005925 Barrage numéro 1671133001 2021-05-18-2

Vue de la face aval du côté droit

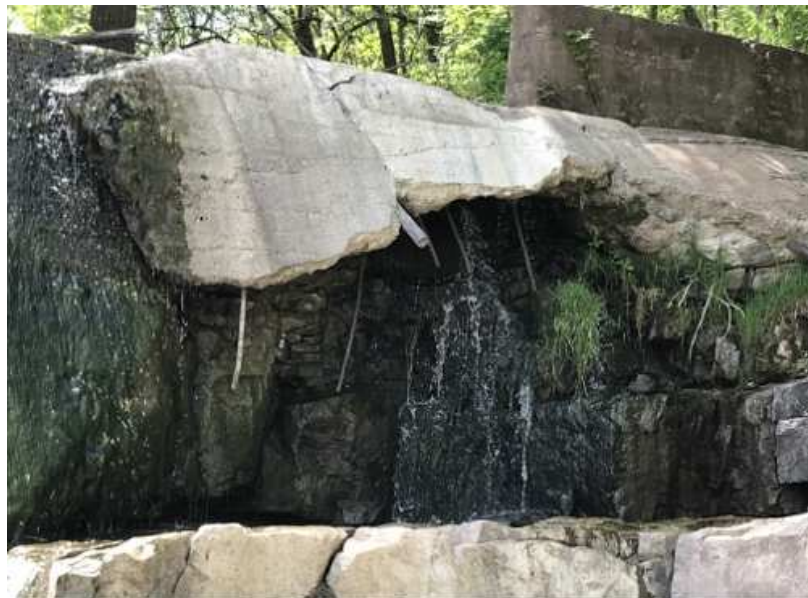
X0005925 Barrage numéro 1671133001 2021-05-18-3

Eau qui coule au travers du barrage

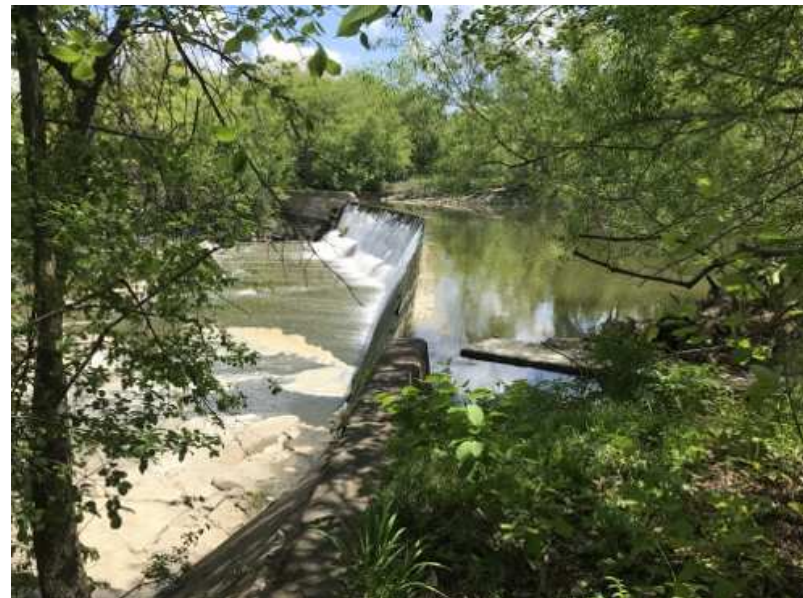
X0005925 Barrage numéro 1671133001 2021-05-18-4

Vue de l'ensemble

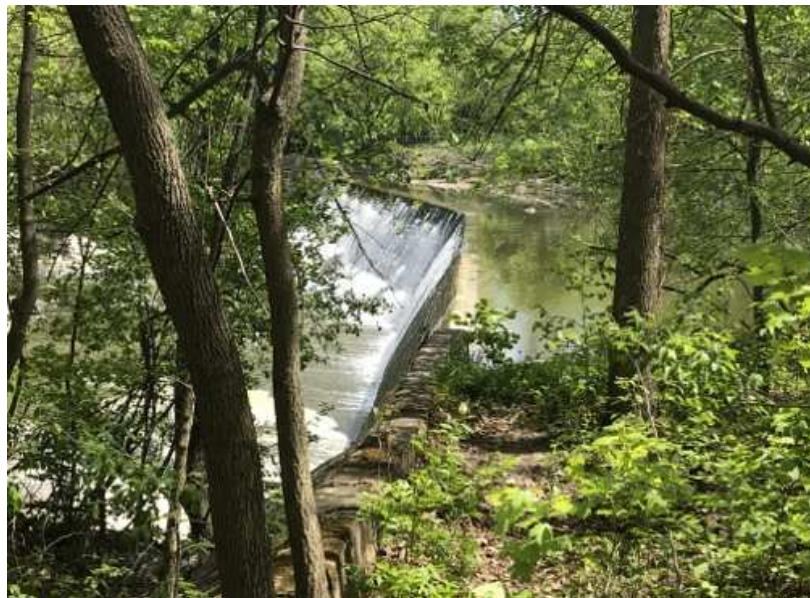
X0005925 Barrage numéro 1671133001 2021-05-18-5

Arbres mature au travers de la structure

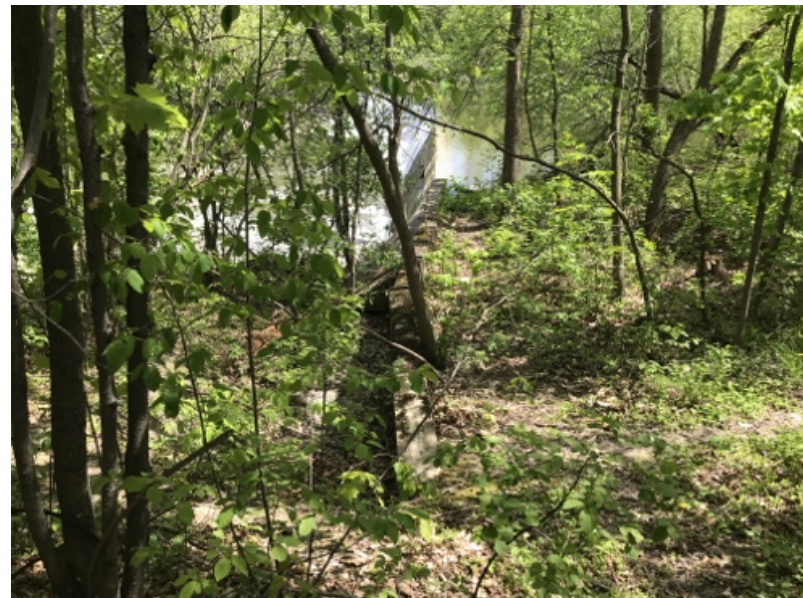
X0005925 Barrage numéro 1671133001 2021-05-18-6

Vue de par la rive gauche

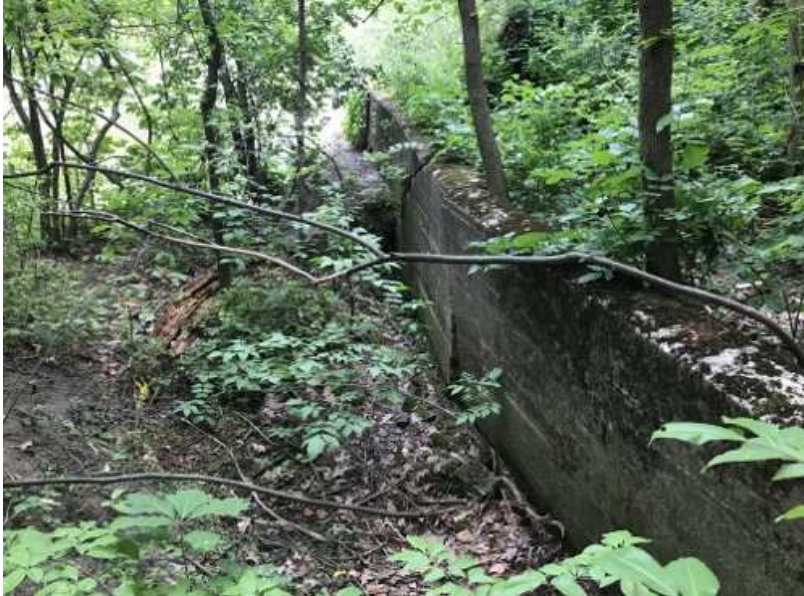
X0005925 Barrage numéro 1671133001 2021-08-19-1

Mur de culée en rive gauche

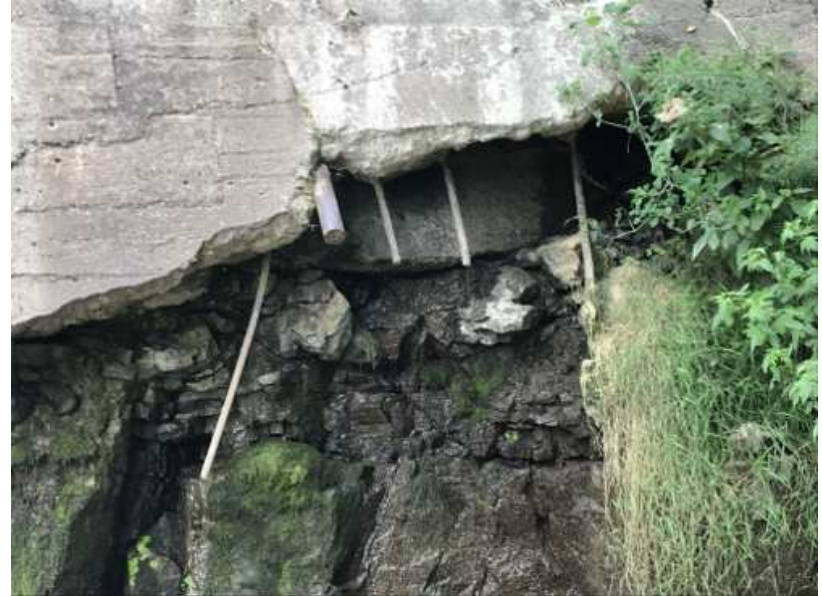
X0005925 Barrage numéro 1671133001 2021-08-19-2

Armature aparante

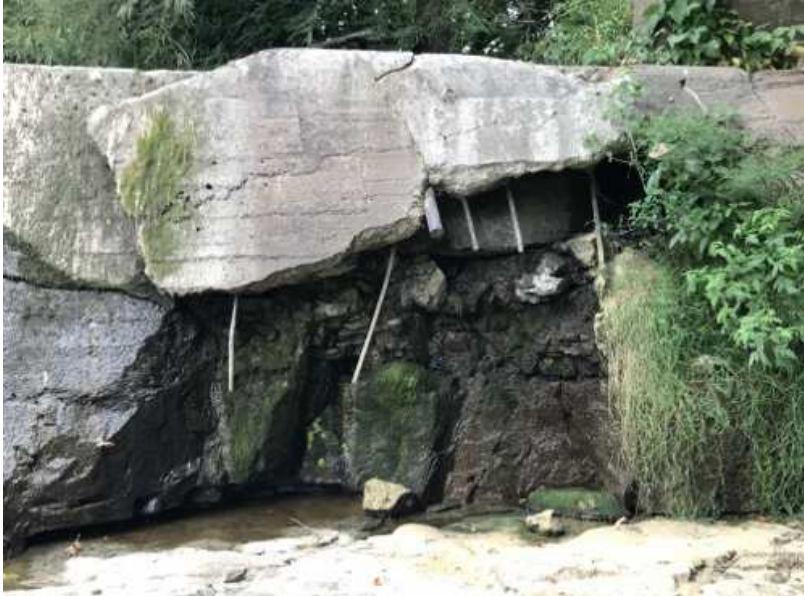
X0005925 Barrage numéro 1671133001 2021-08-19-3

Armature et éclatement de béton

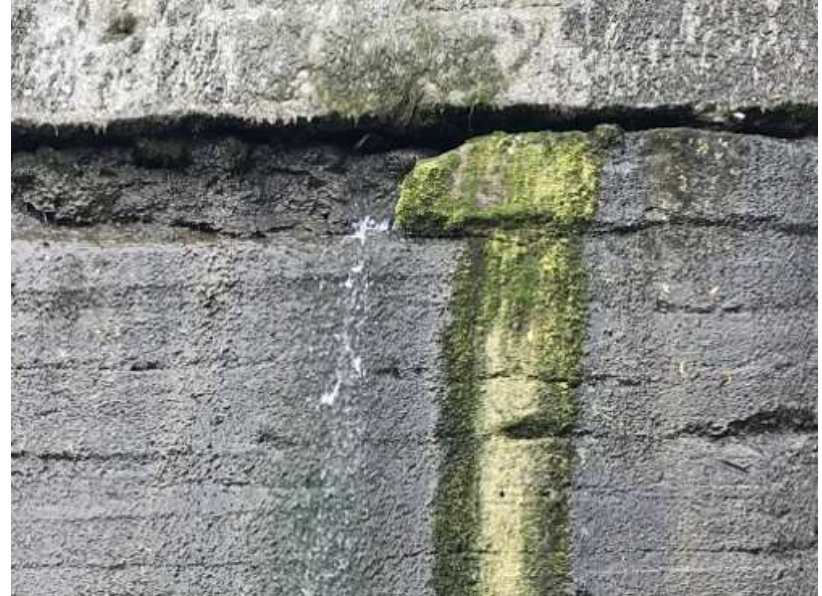
X0005925 Barrage numéro 1671133001 2021-08-19-4

Fuite d'eau au travers du barrage

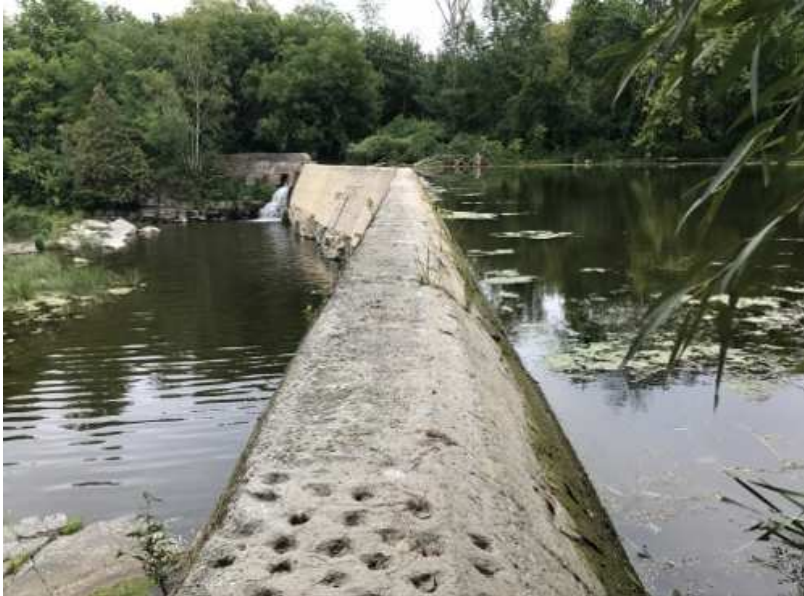
X0005925 Barrage numéro 1671133001 2021-08-19-5

Vue générale du déversoir

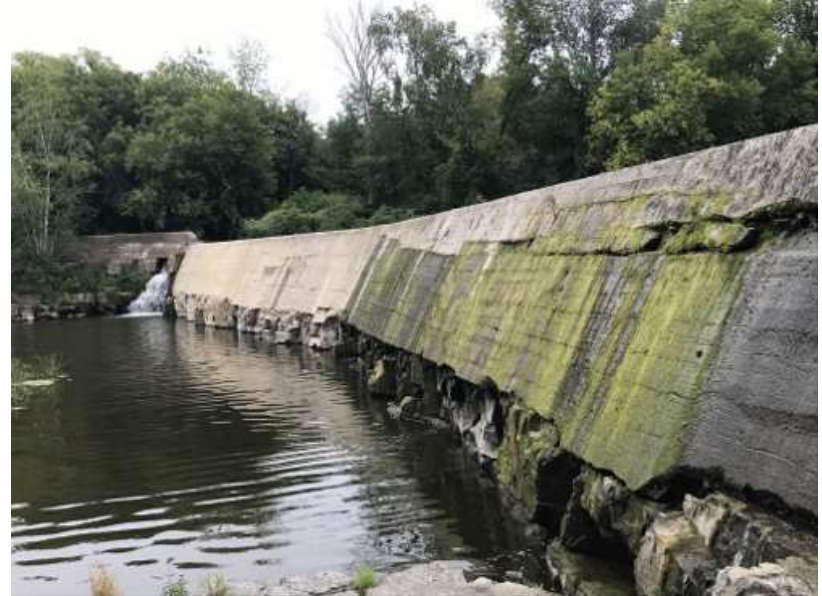
X0005925 Barrage numéro 1671133001 2021-08-19-6

Vue de par l'aval

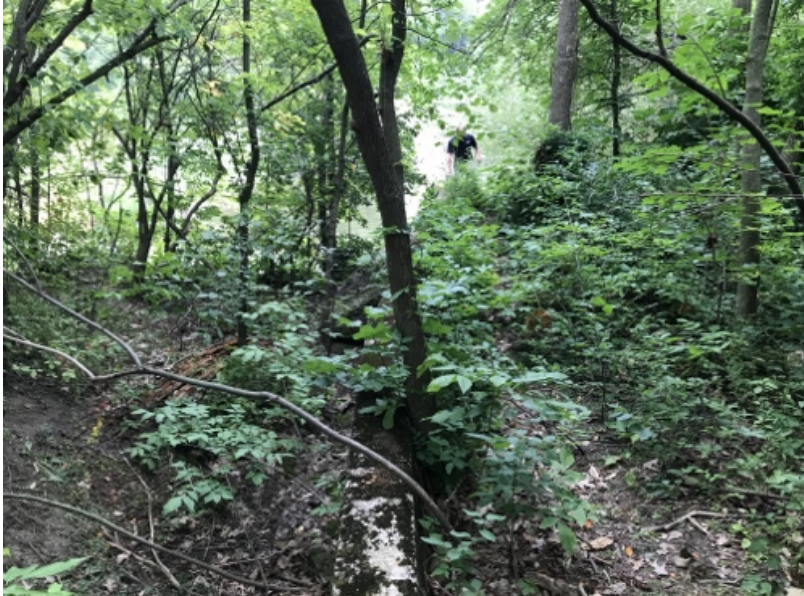
X0005925 Barrage numéro 1671133001 2021-08-19-7

La végétation reprend ces droits

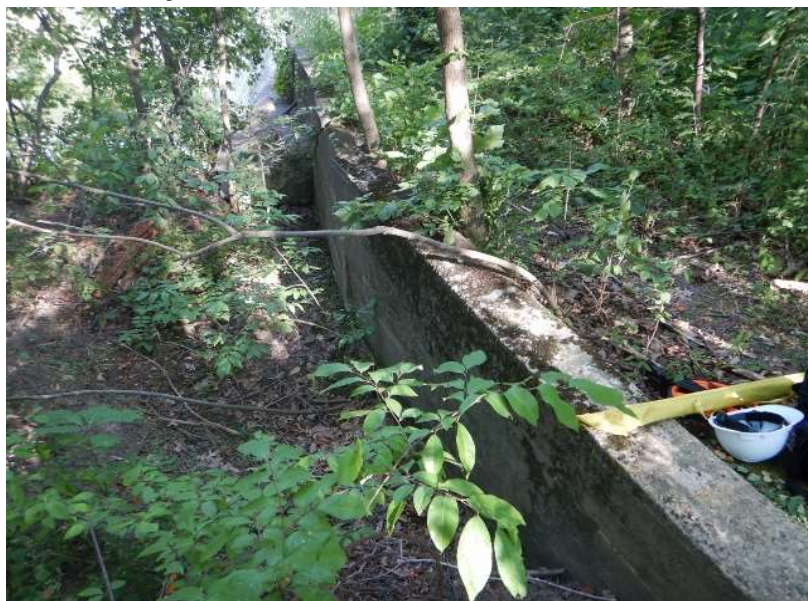
X0005925 Barrage numéro 1671133001-2021-08-25-1

ÉLÉMENTS	ÉTAT	NOUVEL ÉTAT	REMARQUES
<b>Rive gauche</b>			
·Protection amont	Bon		
·Amont	Bon		
·Aval	Bon		
·Protection aval	Bon		
<b>Unique</b>			
·Partie gauche			
·Amont	Bon		
·Écran de béton	Mauvais		Une section du mur se déverse vers l'aval sous l'effet du poids des terres. Photo #1 Fissures horizontales et verticales. Mauvais contact sol-béton, présence de vides.
·Aval	Bon		
·Partie centrale			
·Déversoir fixe #1			
·Face amont	Inconnu		
·Crête	Bon		Quelques fissures transversales. Présence de végétation dans certaines fissures. Érosion au niveau du seuil. Perte de section et présence de petits trous dans le béton à l'extrémité gauche de la section. Photo #2
·Face aval	Mauvais		Fissures longitudinales ouvertes dans l'axe du barrage avec présence de venues d'eau, dont une plus importante à l'extrémité gauche. (note: inspection effectuée en période d'étiage, les fuites sont probablement plus importantes en période de crues) Photos #4 et #5 Présence de végétation dans certaines fissures. Mauvais contact roc-béton. Roc fissuré sous la structure, écoulements au travers du roc. Éclatement à l'extrémité gauche. Photo #3 Perte de section de béton à la jonction avec la partie gauche (4,3 x 2,3 x 1 m). Photo #3 Présence de trous. Légère érosion du béton

Photo #1: Mur écran gauche - Déversement d'une section du mur.

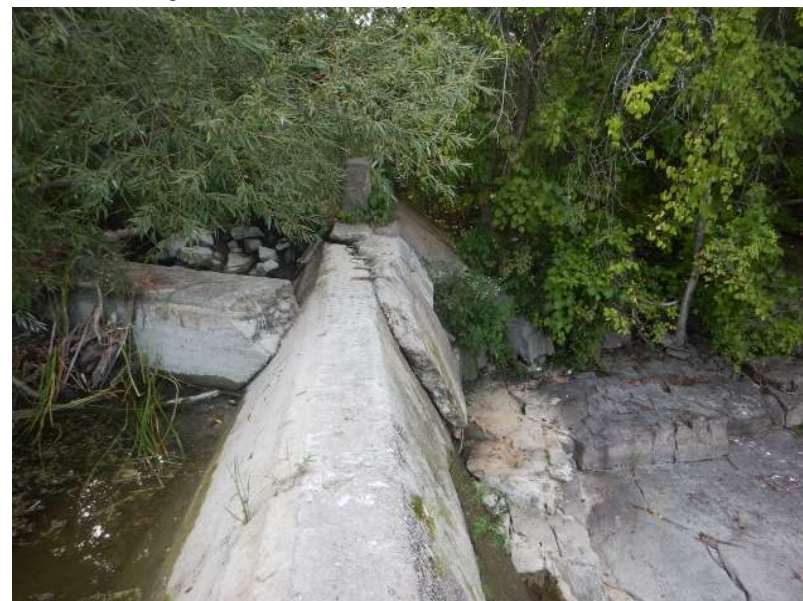
X0005925 Barrage numéro 1671133001-2021-08-25-2

Photo #2: Crête de déversoir fixe à son extrémité gauche - Fissure transversale, perte de section de béton et présence de petits trous

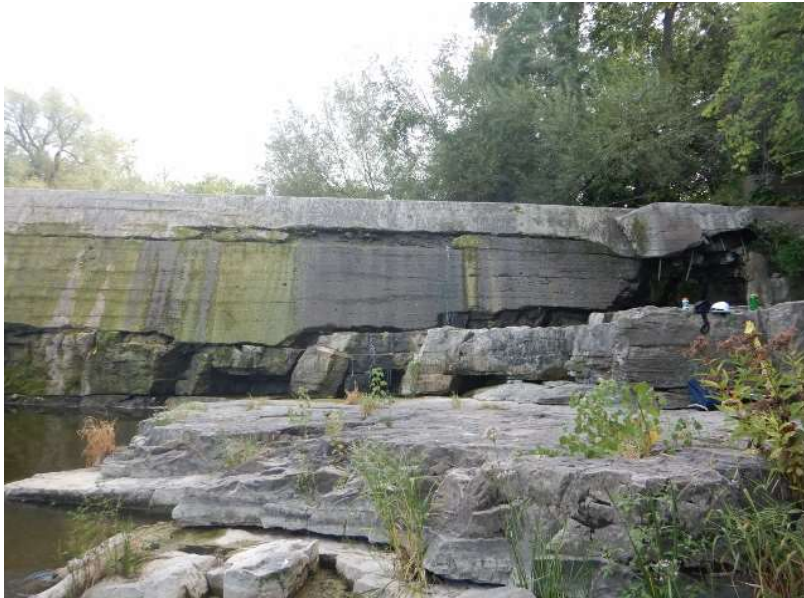
X0005925 Barrage numéro 1671133001-2021-08-25-3

Photo #3: Face aval du déversoir fixe à son extrémité gauche - Fissures longitudinales, éclatement et perte de section de béton

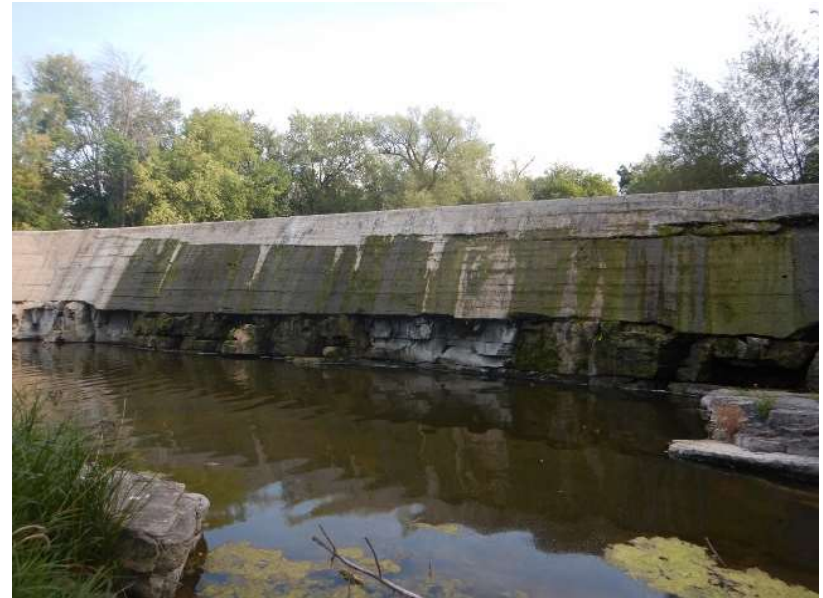
X0005925 Barrage numéro 1671133001-2021-08-25-4

Photo #4: Face aval du déversoir fixe - Fissures longitudinales dans l'axe du barrage avec présence de venues d'eau

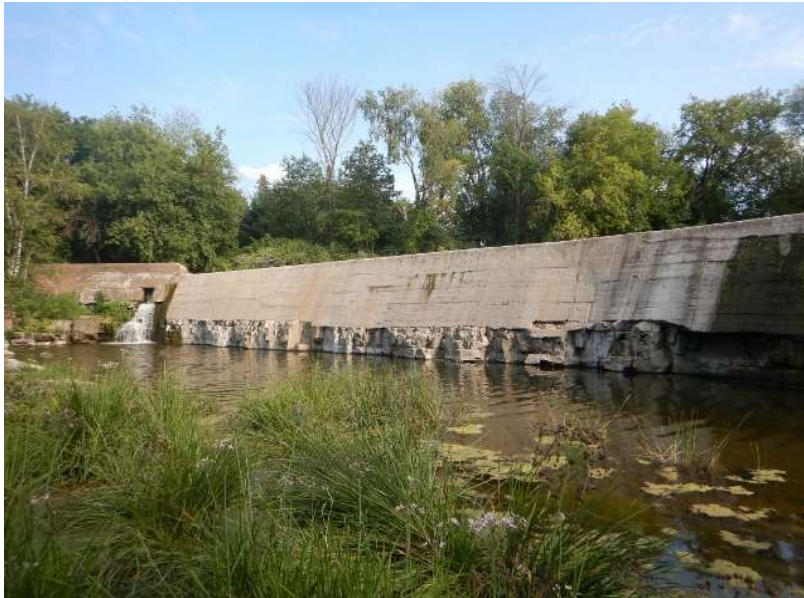
X0005925 Barrage numéro 1671133001-2021-08-25-5

Photo #5: Face aval du déversoir fixe (suite) - Fissures longitudinales dans l'axe du barrage avec présence de venues d'eau

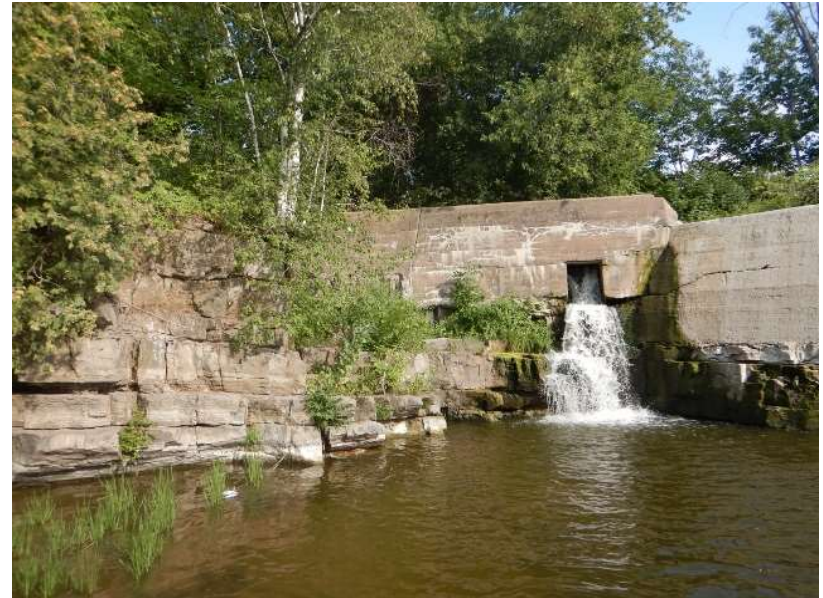
X0005925 Barrage numéro 1671133001-2021-08-25-6

ÉLÉMENTS	ÉTAT	NOUVEL ÉTAT	REMARQUES
·Pilier #1	Bon		Fissures verticales, horizontales et polygonales avec effluorescence. Photo #6 Mauvais contact roc-béton
·Vanne verticale de fond #2			
·Rainures	Inconnu		
·Vanne verticale de fond	Inconnu		
·Pertuis	Passable		Venues d'eau importantes au niveau du linteau et des rainures de vanne. Photo #6 Présence d'un trou dans le coin inférieur gauche.
·Mur de soutènement aval	Bon		Légère inclinaison du mur. Photo #7 Fissures horizontales.
·Déversoir à poutrelles #3			
·Rainures	Bon		
·Poutrelles	Mauvais		Le bois est très carié. Végétation qui pousse entre les poutrelles. Plusieurs fuites importantes entre les poutrelles. Photo #8
·Partie droite	Bon		Érosion dans la zone de marnage. Photo #9 Fissures horizontales et verticales. Présence de végétation dans certaines fissures.
<b>Rive droite</b>			
·Protection amont	Bon		Élément de béton, fissures polygonales fines avec effluorescence.

Photo #6: Face gauche du pilier #1: Fissures avec efflorescence et venues d'eau importantes au niveau du linteau et des rainures de vanne.

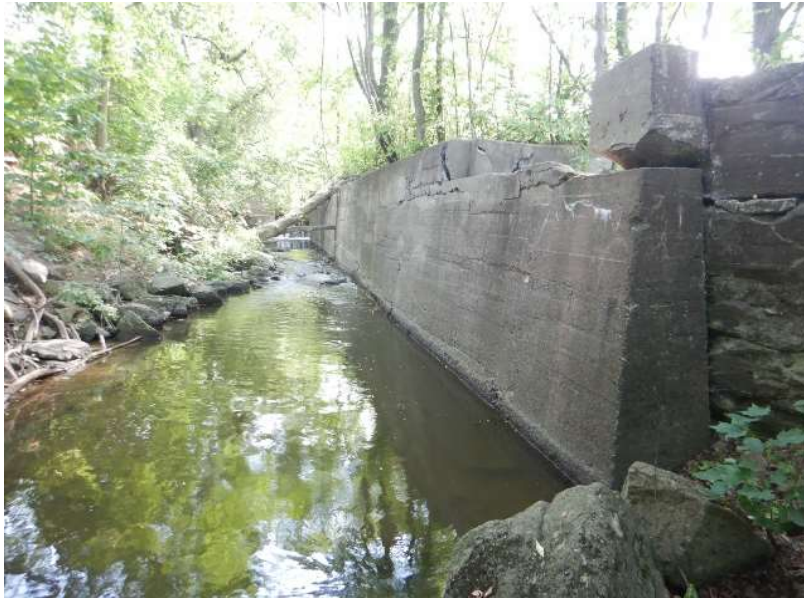
X0005925 Barrage numéro 1671133001-2021-08-25-7

Photo #7: Mur de soutènement aval - Légère inclinaison du mur et fissures horizontales

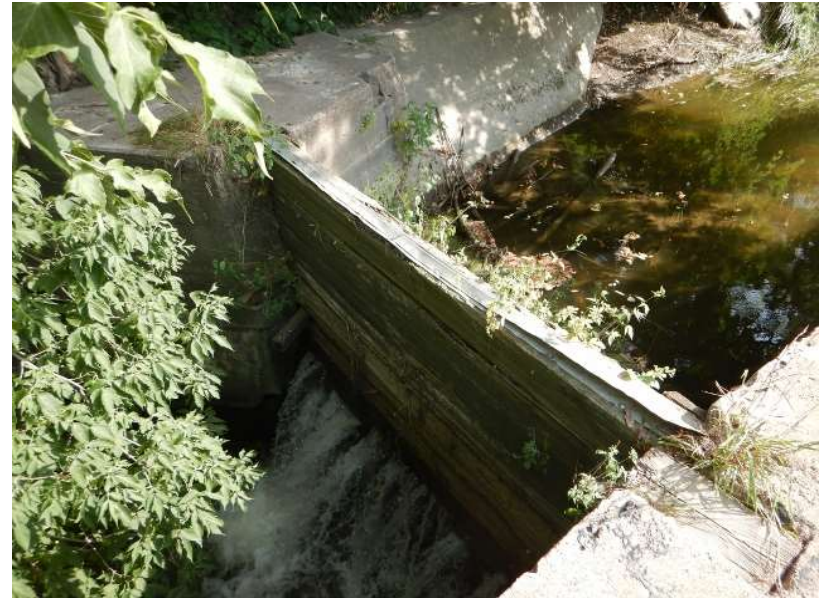
X0005925 Barrage numéro 1671133001-2021-08-25-8

Photo #8: Déversoir à poutrelles - Fuites d'eau importante entre les poutrelles

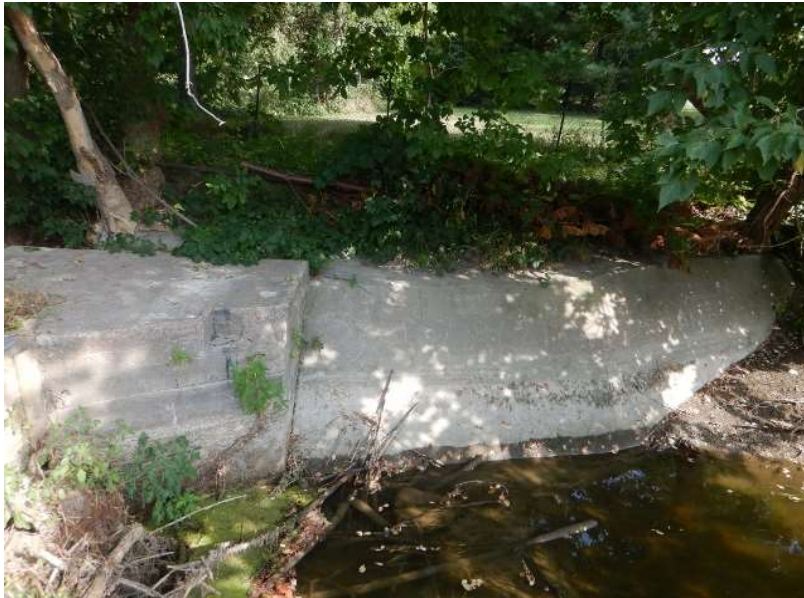
X0005925 Barrage numéro 1671133001-2021-08-25-9

Photo #9 : Partie droite - Érosion dans la zone de marnage et fissures avec végétation

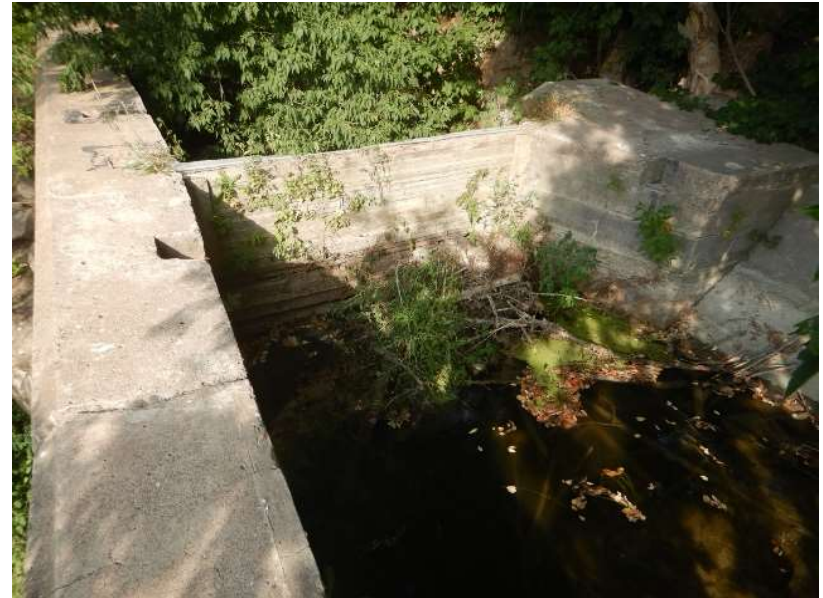
X0005925 Barrage numéro 1671133001-2021-08-25-10

ÉLÉMENTS	ÉTAT	NOUVEL ÉTAT	REMARQUES
·Ensalement, érosion, débris à l'amont ou à l'aval, etc.	Oui		Présence de débris en amont du déversoir à poutrelles Photo #10
·Accès	Bon		Il n'y a pas d'accès du côté droit (terrain privé). L'accès du côté gauche se fait par un sentier via la rue Saint-François.
·Autres	Sans objet		
<b>Contrôle de végétation</b>			
·Rive gauche			
·Amont	Passable		Végétation abondante et arbres matures. ATTENTION PRÉSENCE D'HERBES À PUCE.
·Aval	Passable		Arbres matures.
·Rive droite			
·Amont	Passable		Arbres matures.
·Aval	Passable		Arbres matures.

Présence de débris à l'amont du déversoir à poutrelles
