Fiche de la visite de reconnaissance

Identifiant du barrage: **X2081537**

Date de l'inspection:	2018-10-10
Nom de l'inspecteur:	Alexandra Tremblay Bouchard
Conditions météorologiques:	Pluie
Débit de la rivière:	
Niveau de la retenue:	5 m
Accessibilité:	
État général:	Acceptable

Barrage du Kilomètre-74 - X2081537

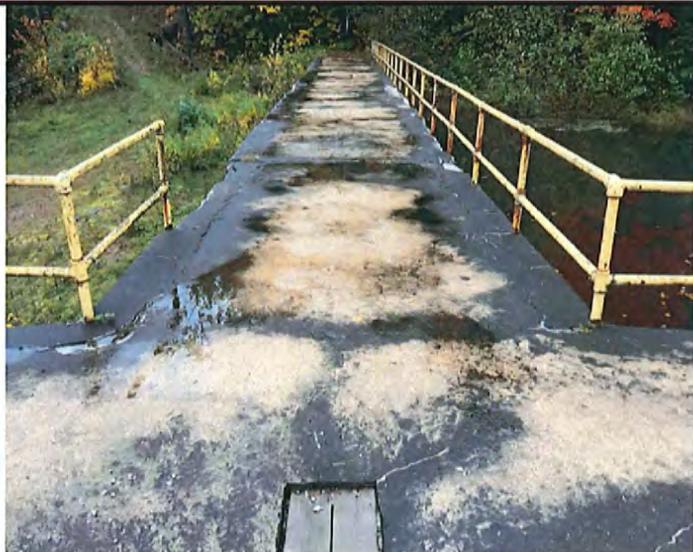
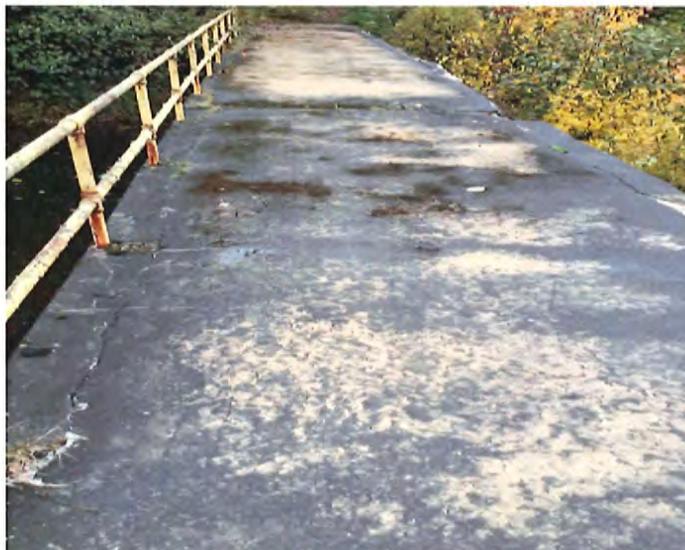
Composante	Emplacement	Section	Description	Photo(s)
Section en béton	Unique	1. Crête	Béton endommagé

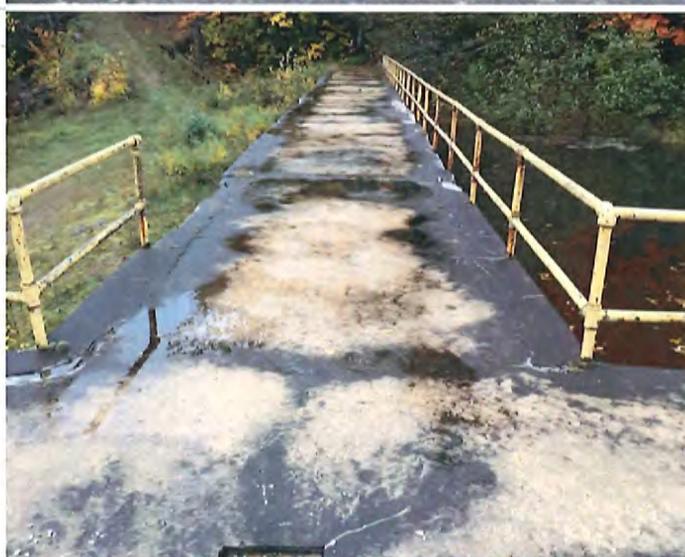
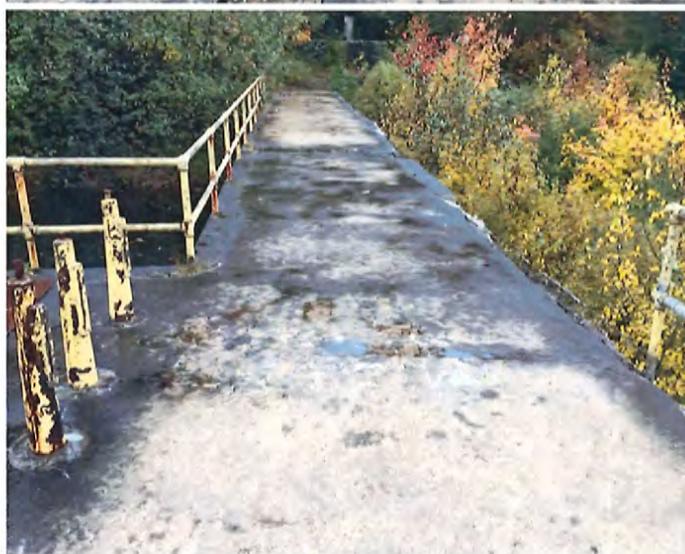
Désalignement/
affaissement

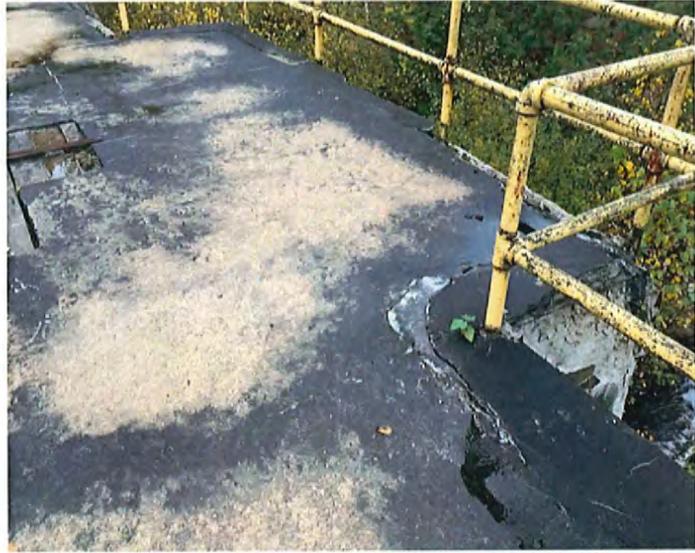
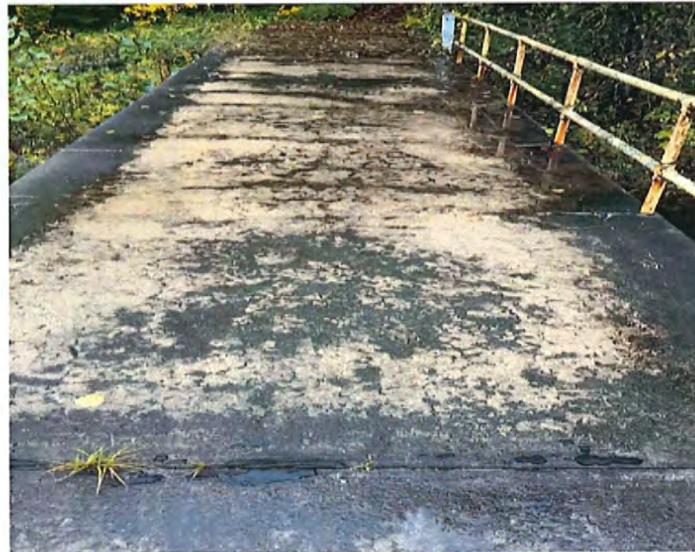
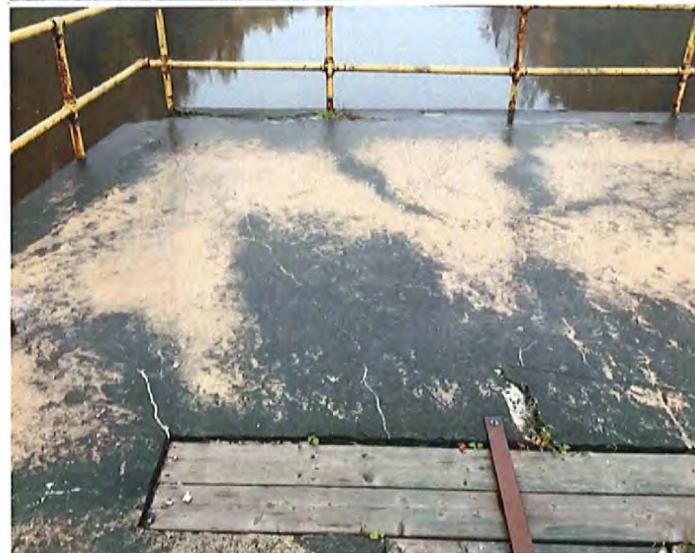
Fissuration
apparente

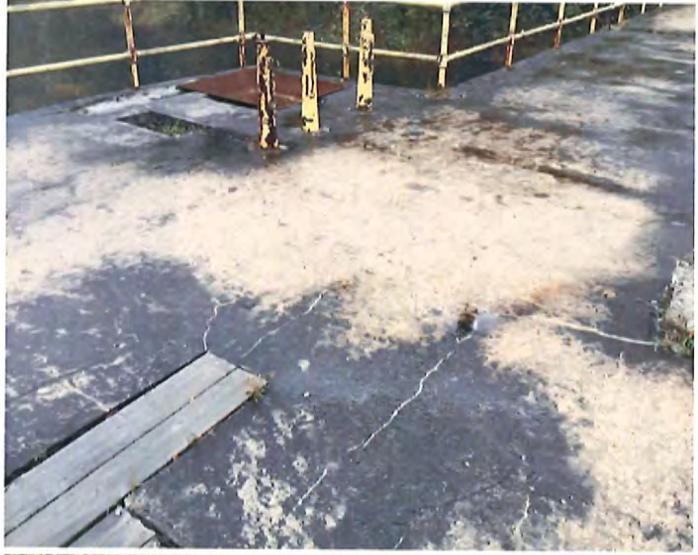
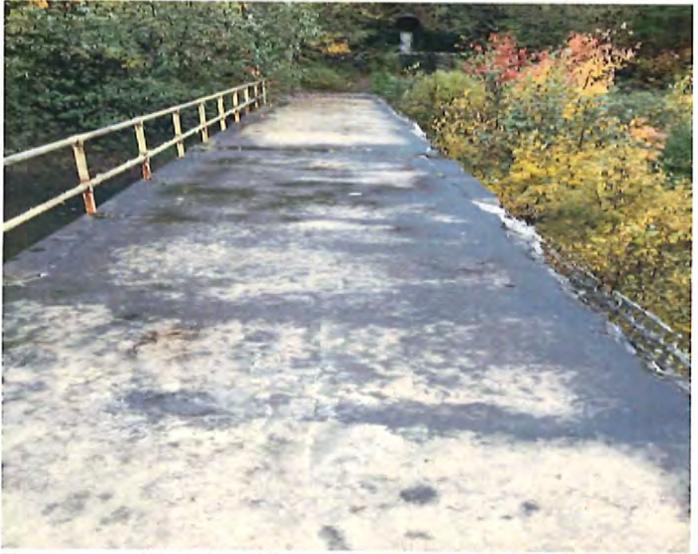
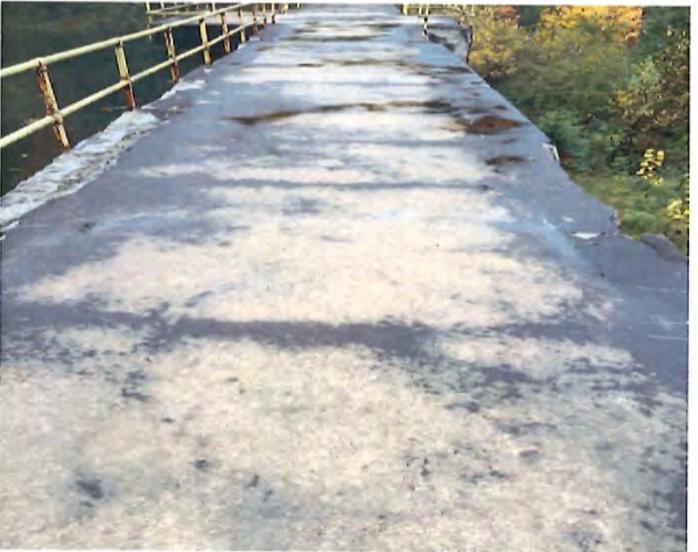
Fissuration
apparente

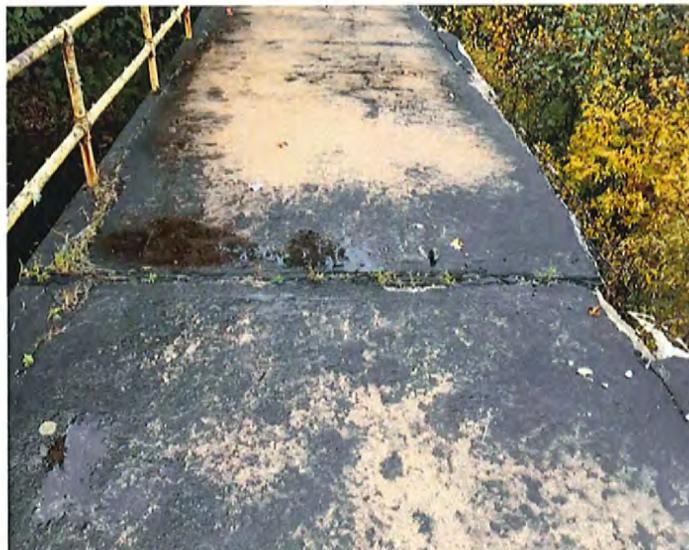
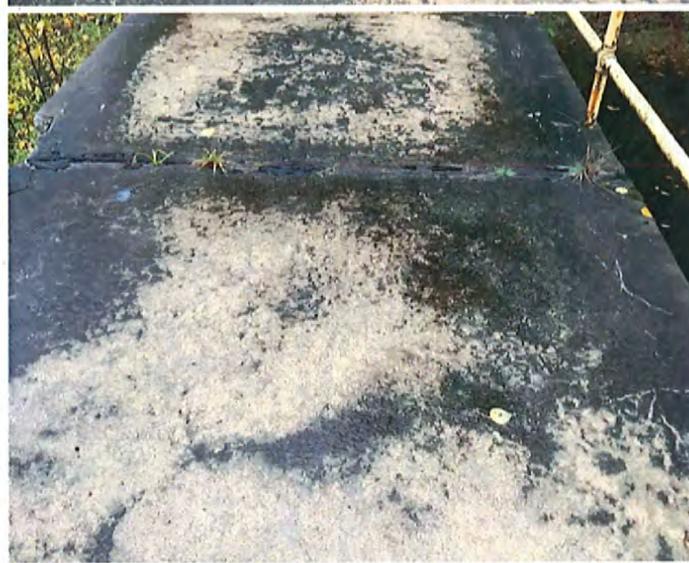
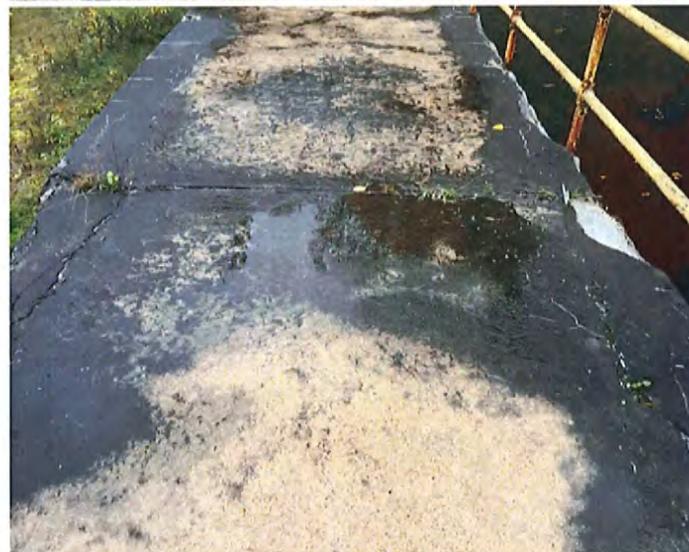
Joint disloqué

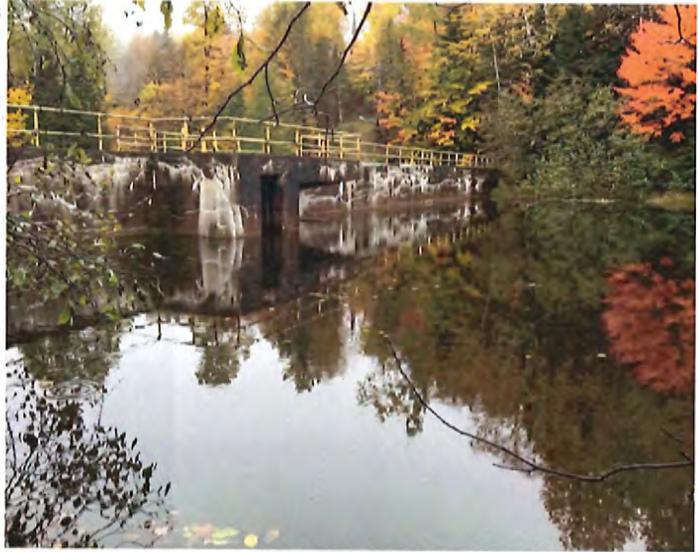
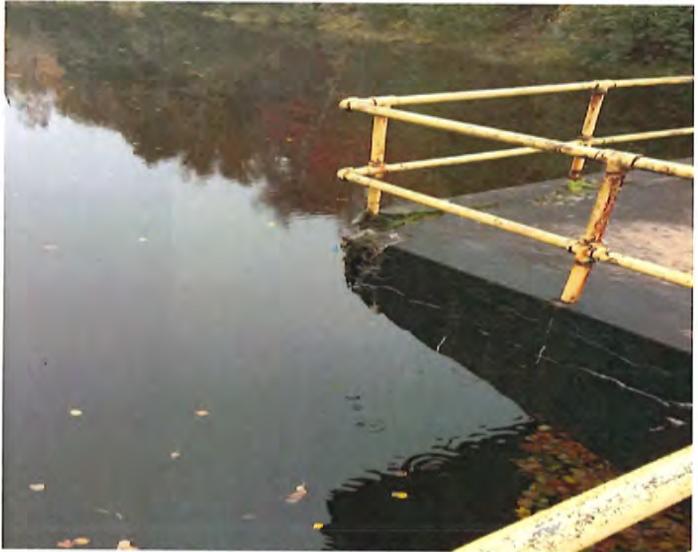
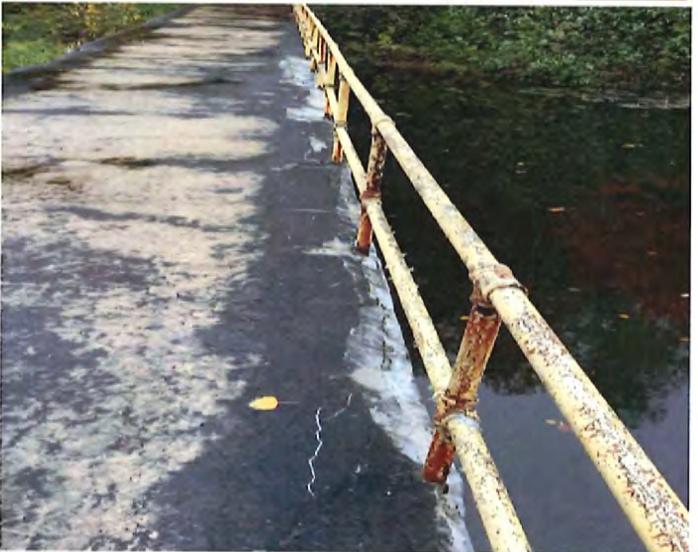
2. Amont Béton endommagé
(partie visible)

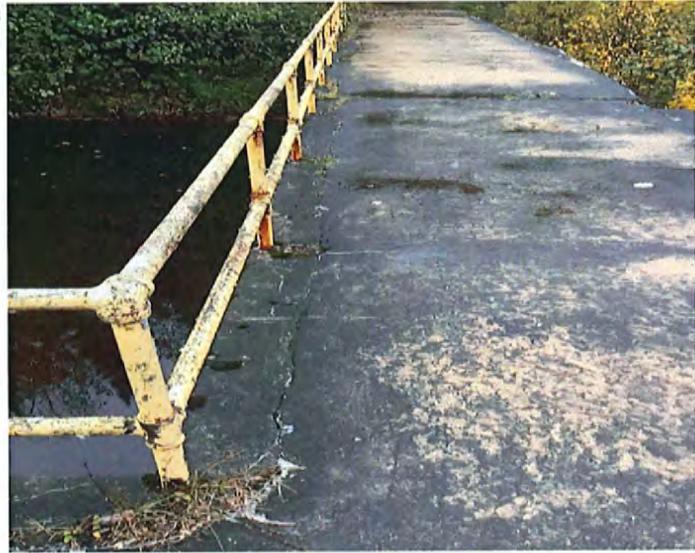
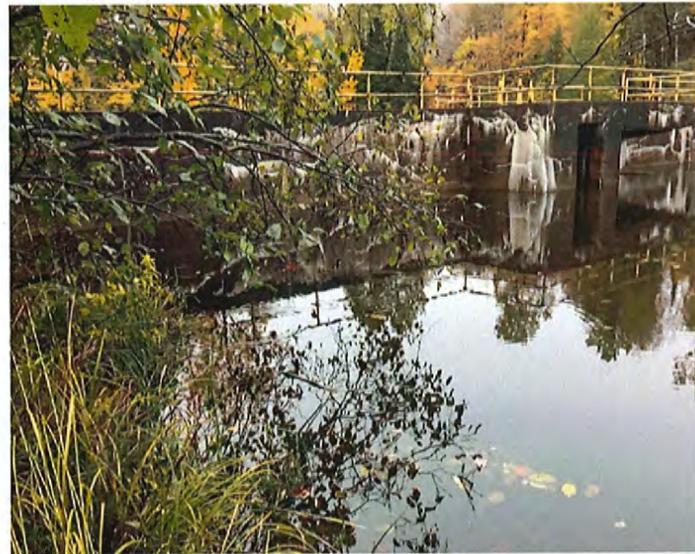
2. Amont Béton endommagé
(partie visible)

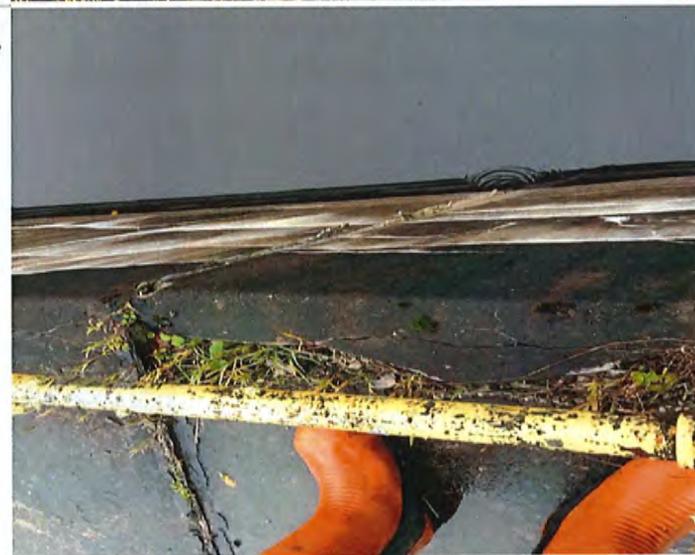
Évidence de
réparation récente

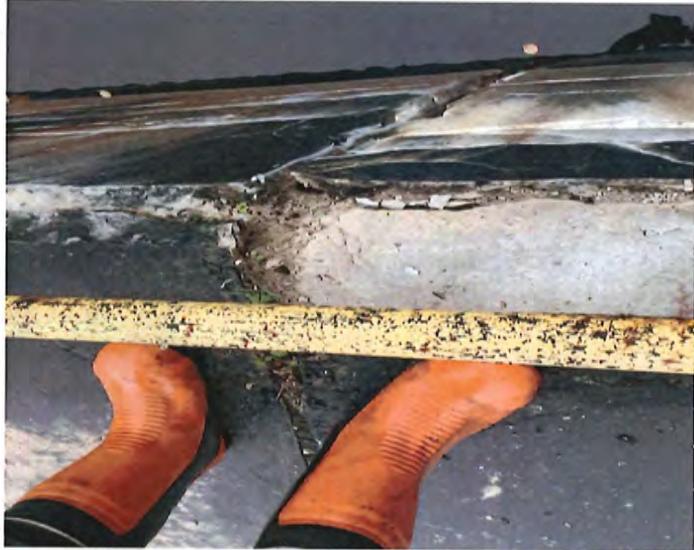
2. Amont Évidence de
(partie visible) réparation récente

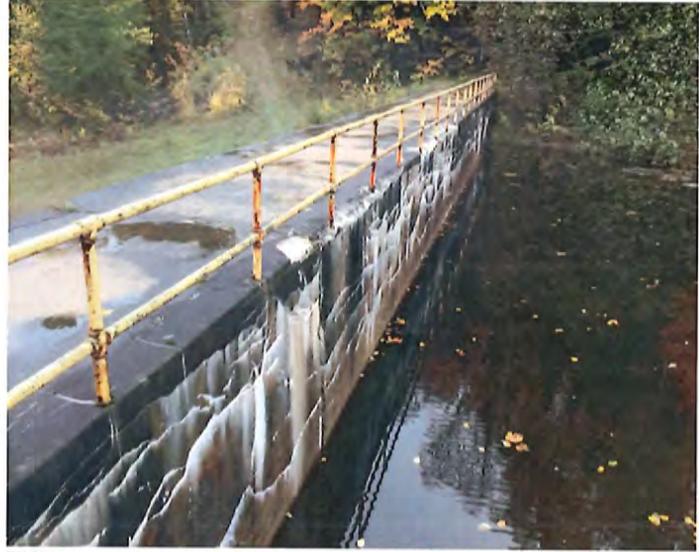
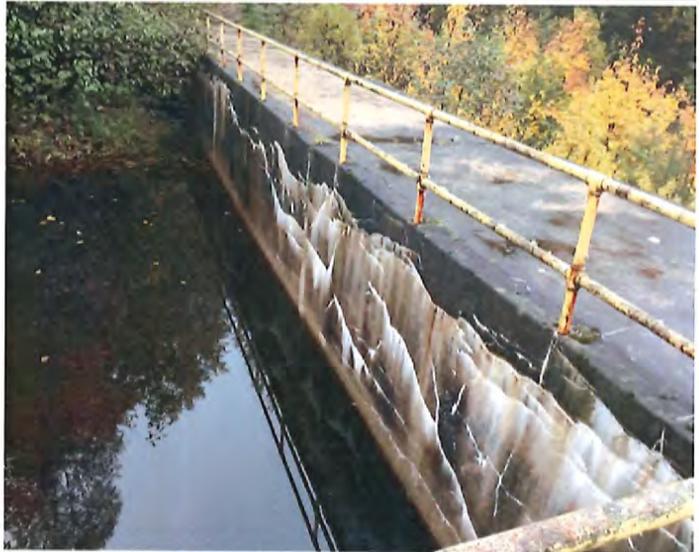
Fissuration
apparente

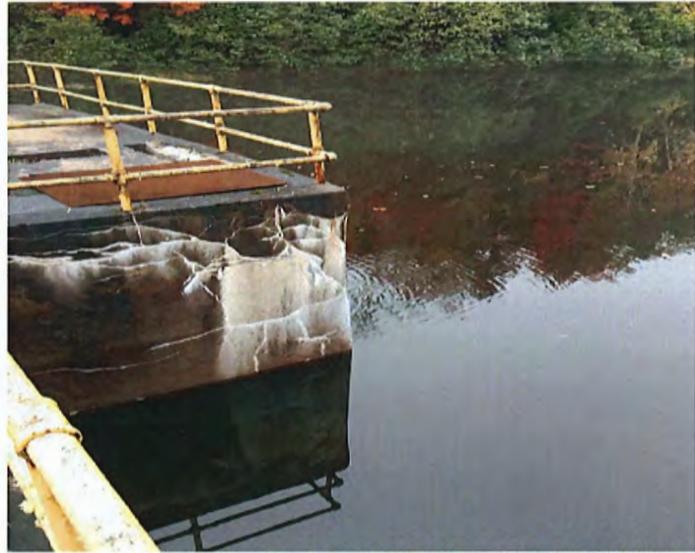
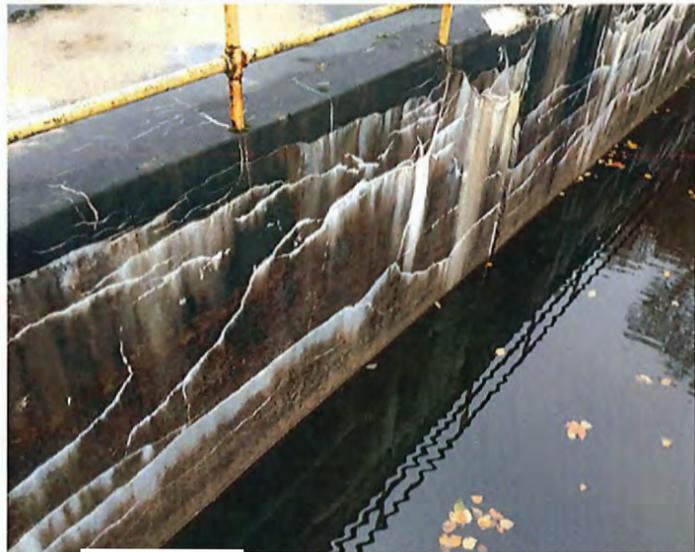
2. Amont Fissuration
(partie visible) apparente

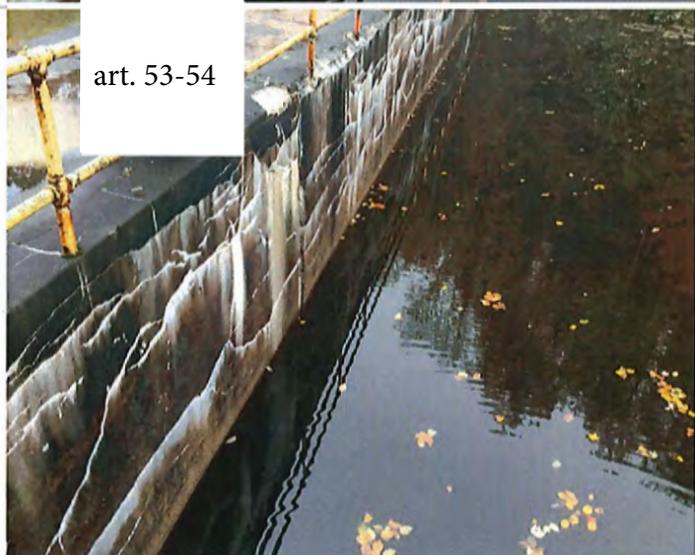
Joint disloqué

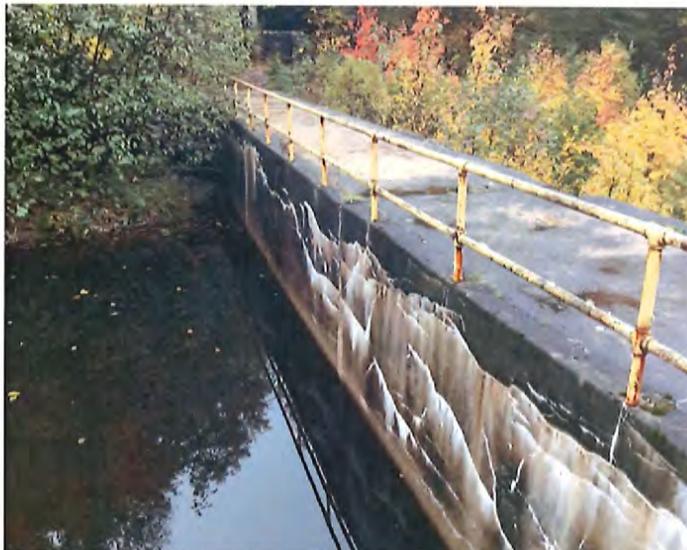
2. Amont Joint disloqué
(partie visible)

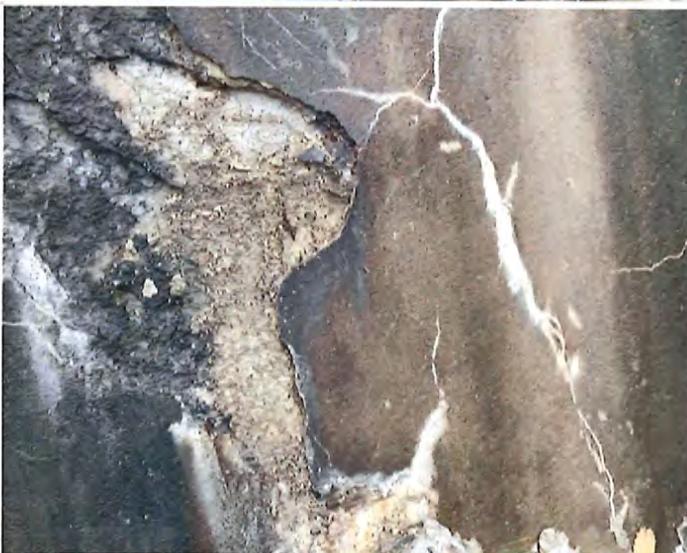
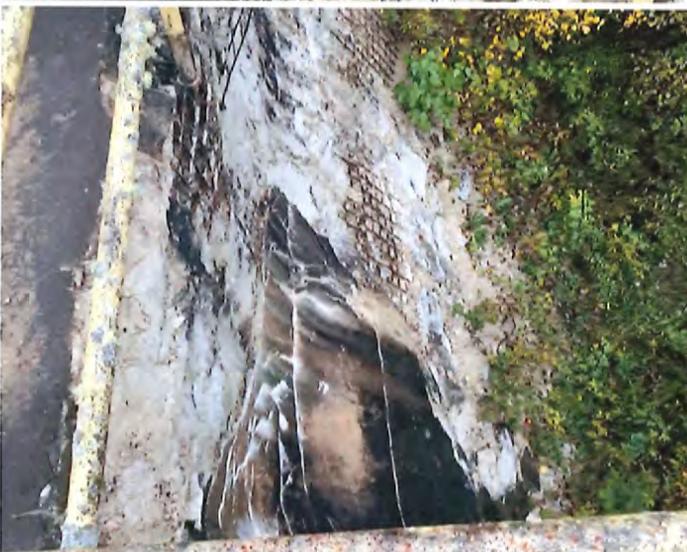
3. Aval Béton endommagé

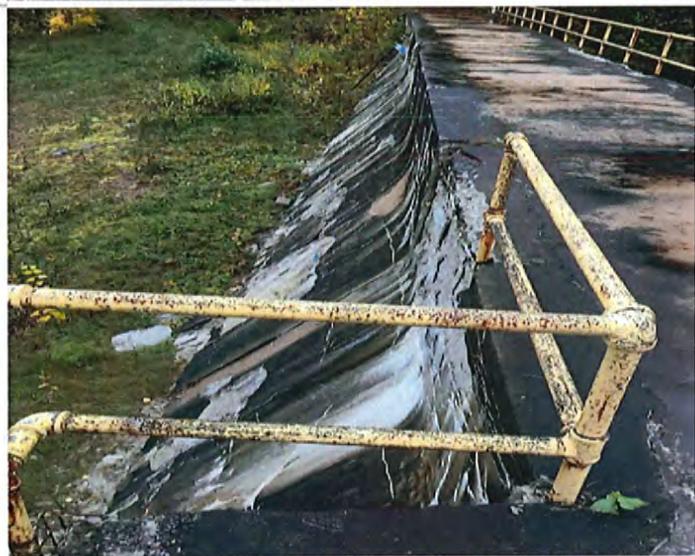
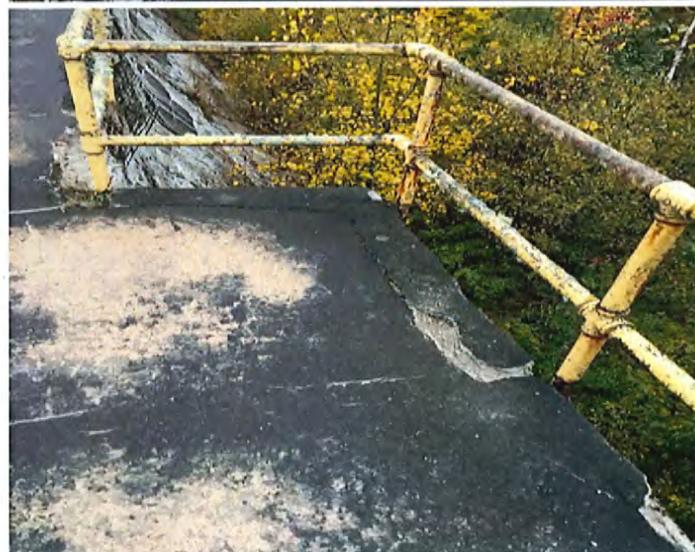
Fissuration apparente

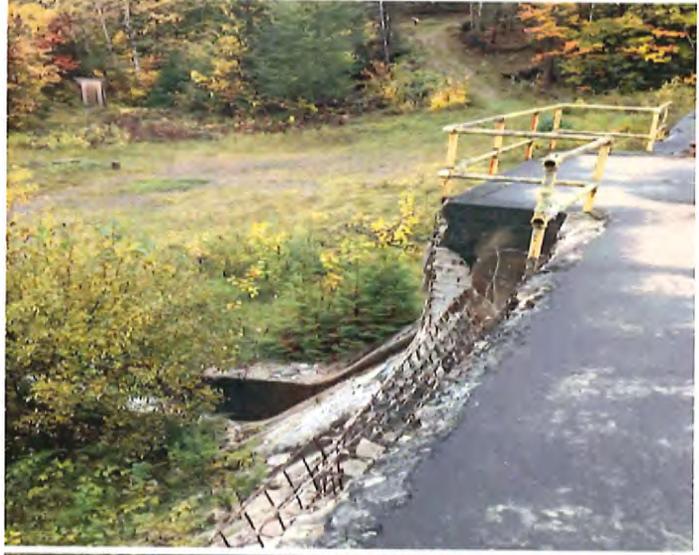
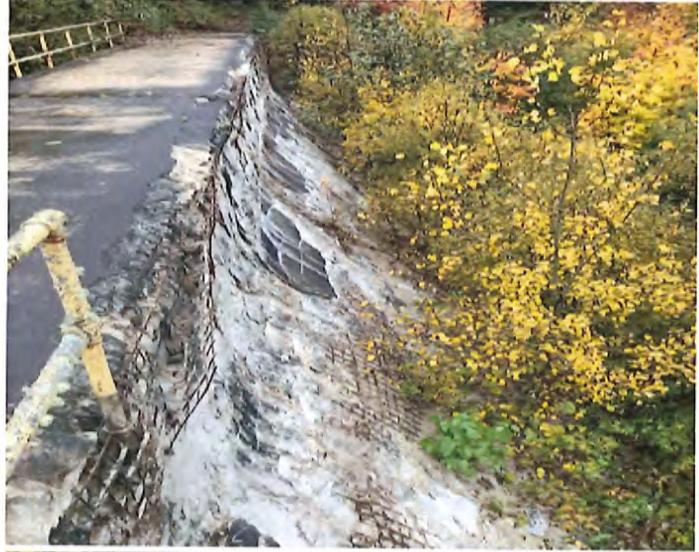
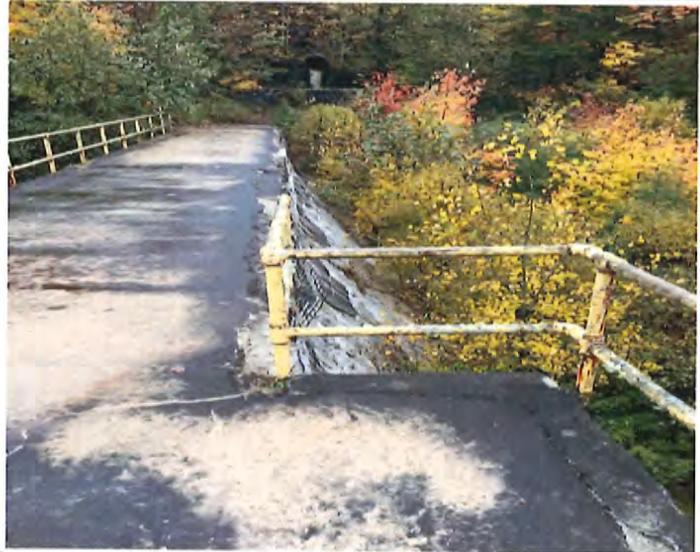
Fissuration
apparente

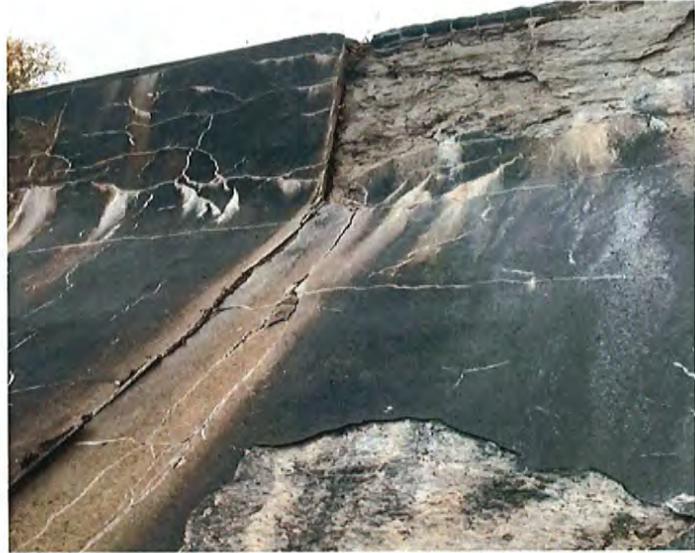
Joint disloqué

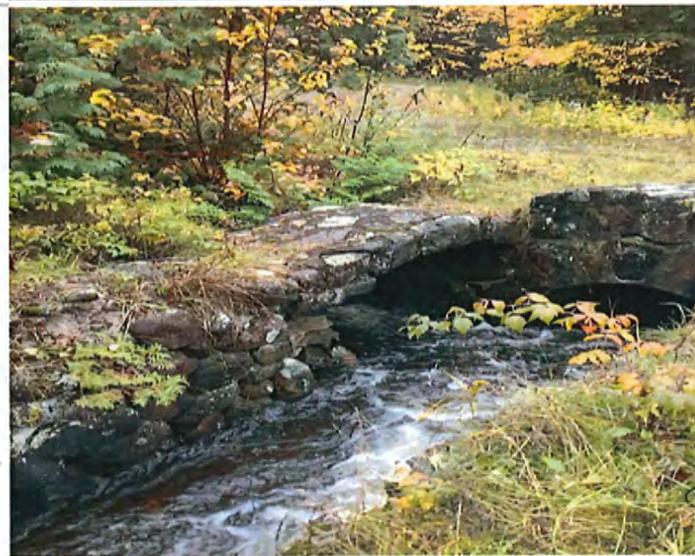
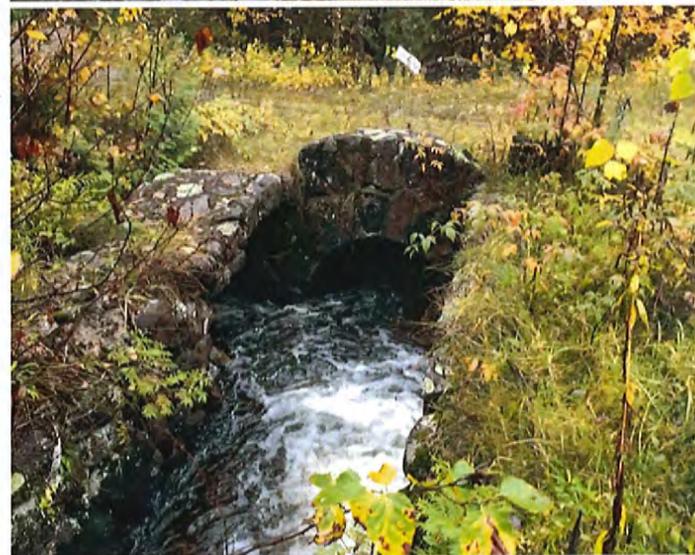
4. Terrain au pied et en aval
Autres conditions inhabituelles

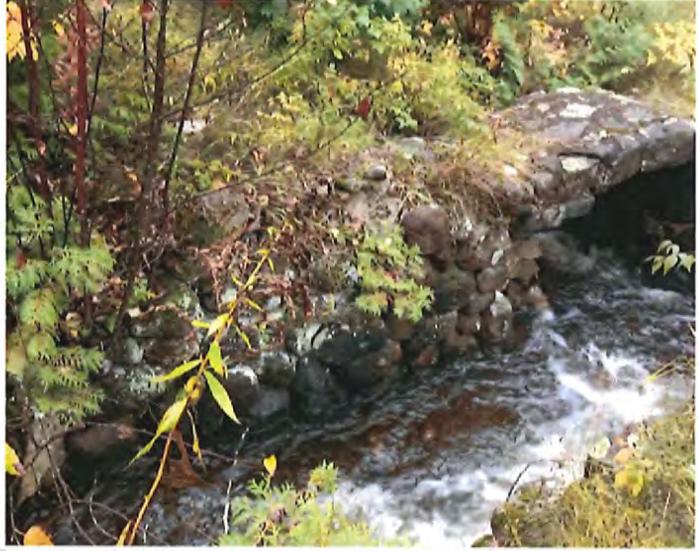
4. Terrain au pied et en aval
Autres conditions inhabituelles

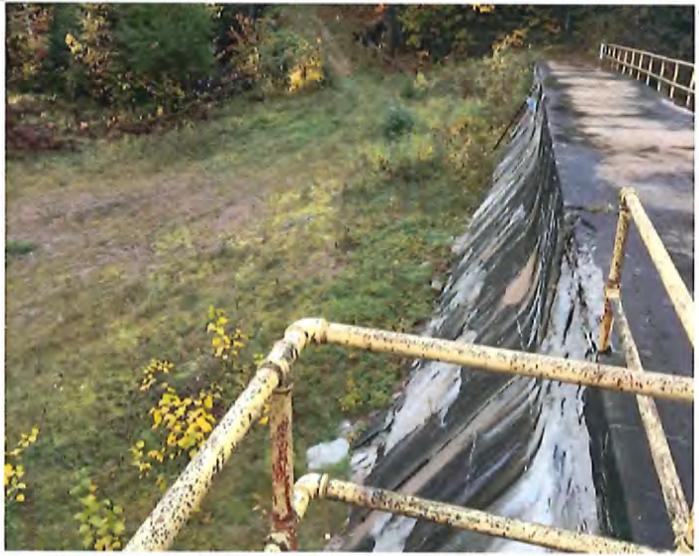
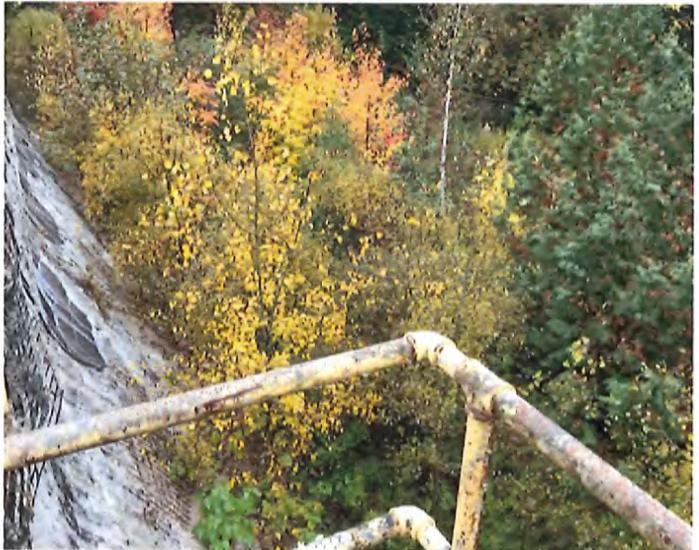
Végétation abondante ou débris

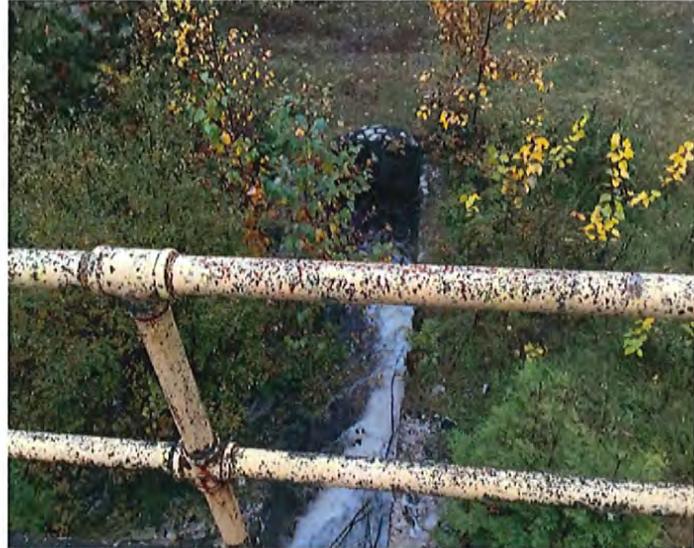
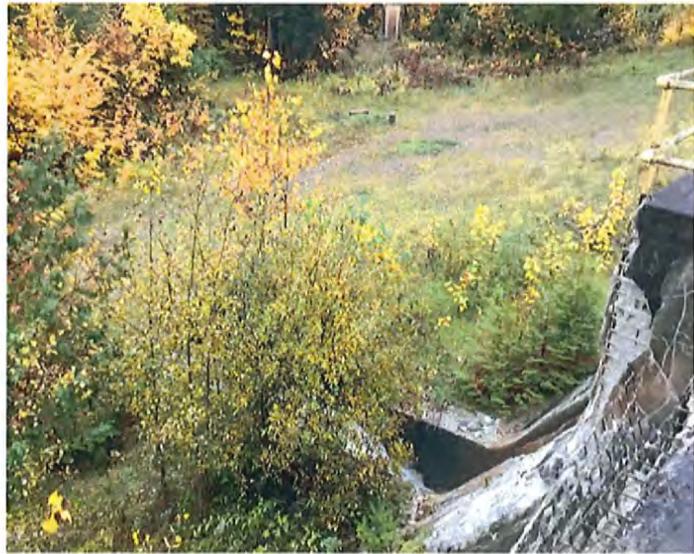
4. Terrain au pied et en aval
Végétation abondante ou débris
