Objet : Demande d'accès n° 2022-04-063 – Lettre de réponse

N° d'intervention : 301347280	Type d'intervention : Inspection
N° de gestion doc. : 7610-11-01-0805000	N° de document : 401776075
But de l'intervention : Contrôle d'un puits de forage (Haldimand 1) pour l'exploration de pétrole et gaz. 2018-2019.

1	Nom du lieu : Puits d'exploration de pétrole - Pérolia - Haldimand No 1 - C131 (2005)
	Nom usuel du lieu :
	N° du lieu : X2128160
	Type de lieu : site pétrolier, gazier ou de réservoir naturel souterrains
	Localisation du lieu : Cadastre du Québec : 4054264
	Coordonnées géographiques du lieu (GÉO NAD 83 degrés décimaux) : 48,805277777800;-64,423027777800

1.2 Intervention	
N° d'intervention : 301384885	Type d'intervention : Inspection
N° de gestion doc. : 7610-11-01-0805000	N° de document : 401890968
But de l'intervention : Contrôle d'un puits de forage (Haldimand 1) pour l'exploration de pétrole et gaz. 2019-2020.

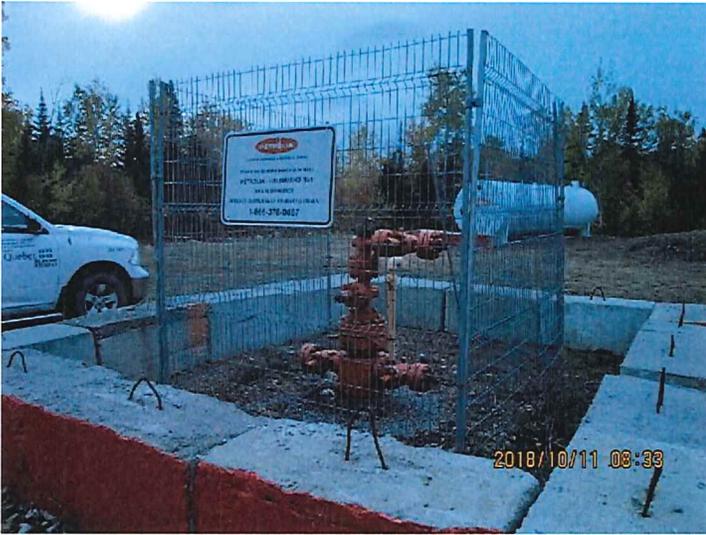
Image 1. Tête de puits points GPS 035.

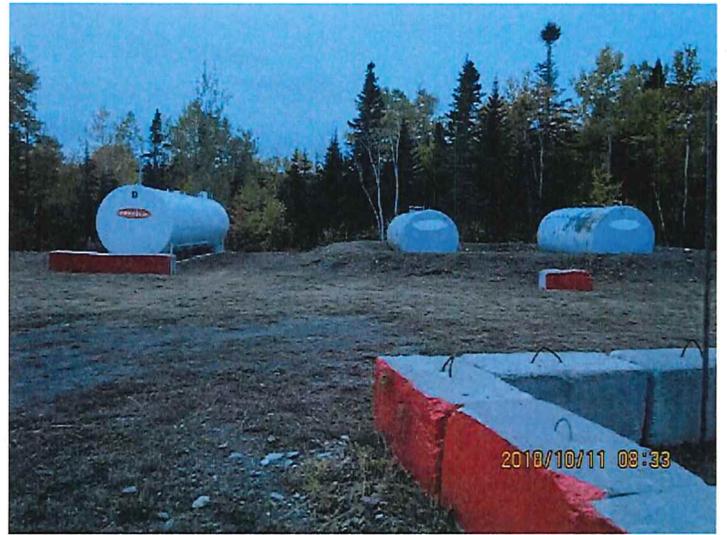
Image 2. Trois réservoirs.

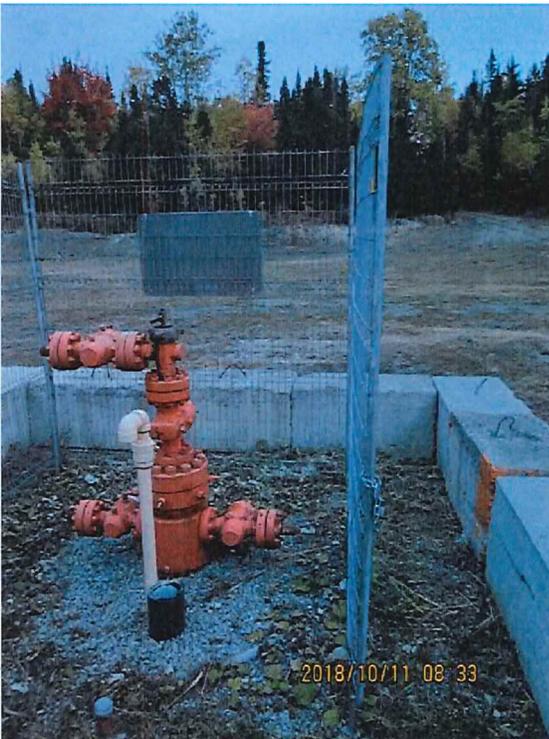
Image 3. Tête de puits points GPS 035.

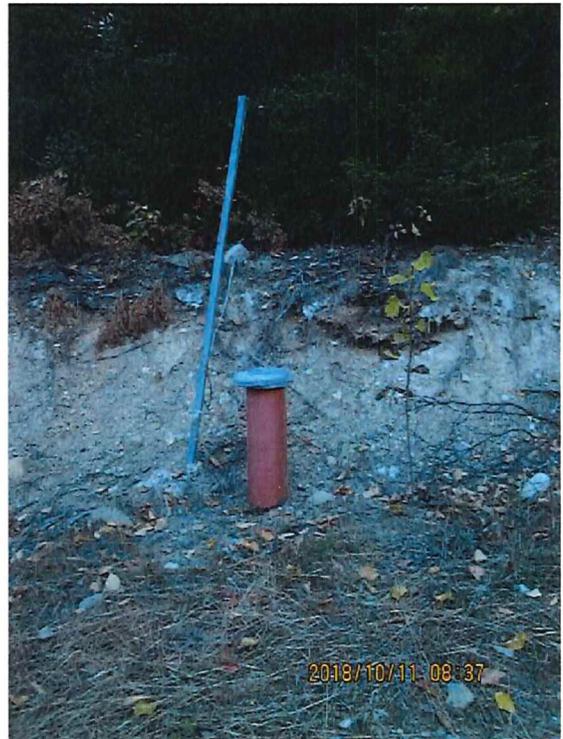
Présence de gaz dans le puits d'observation PH-01.

Image 4. Puits PH-01 point GPS 036.

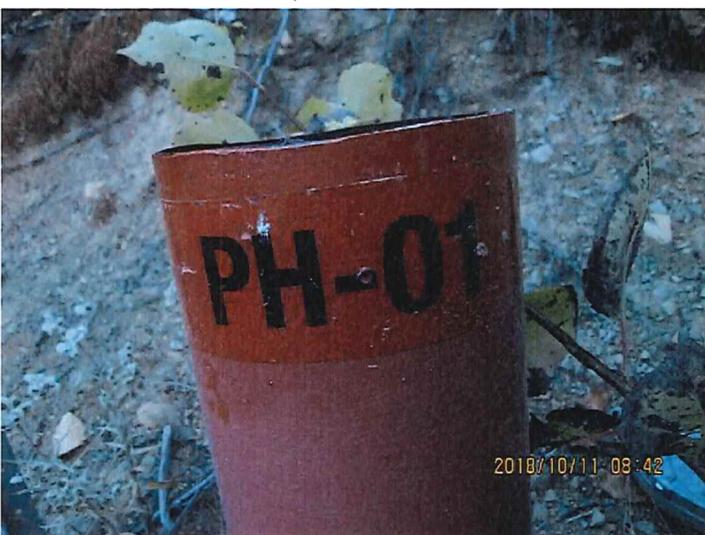
Image 5. Puits PH-01 point GPS 036.

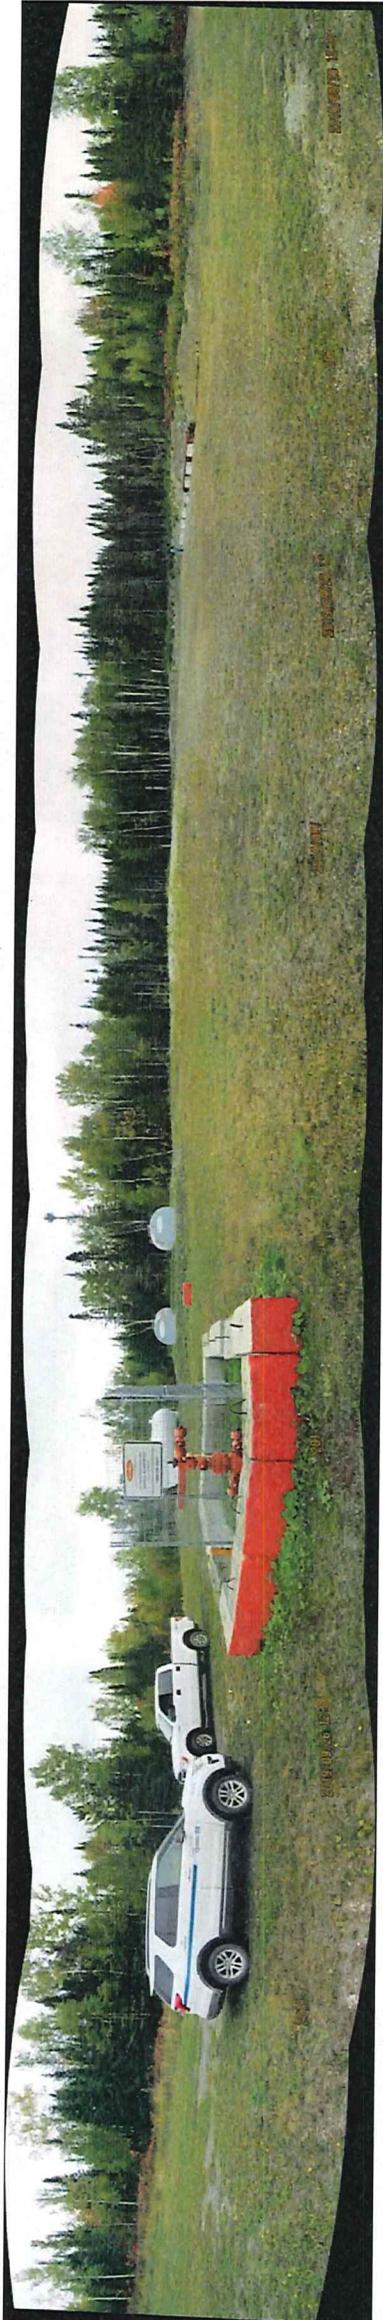
Image 1. Vue panoramique vers le Sud.

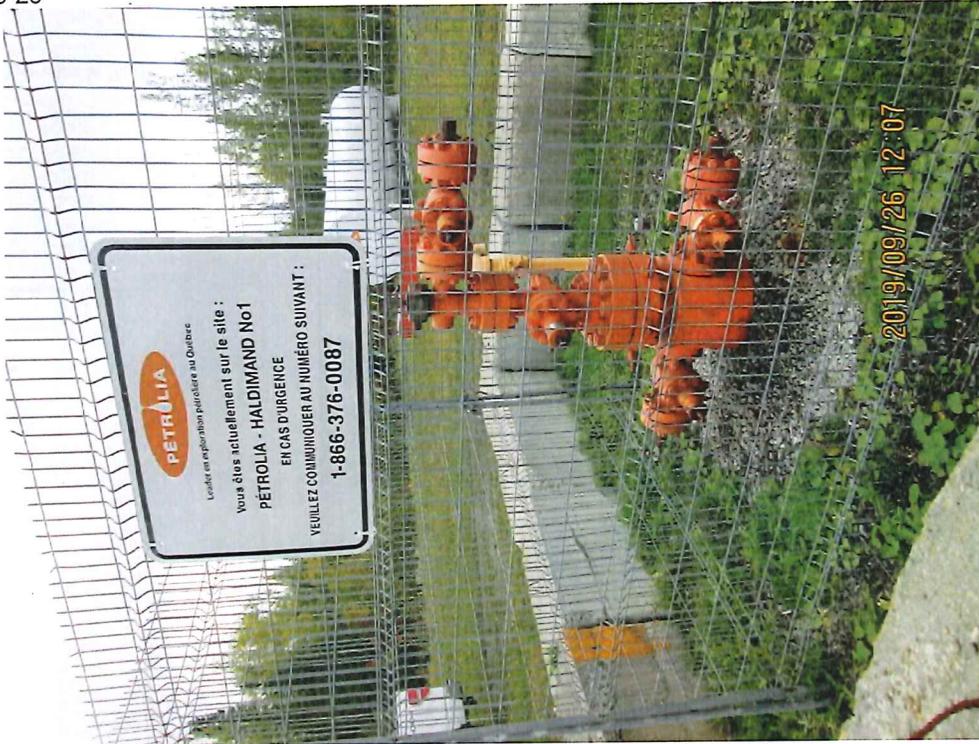
Image 2. Tête de puits.

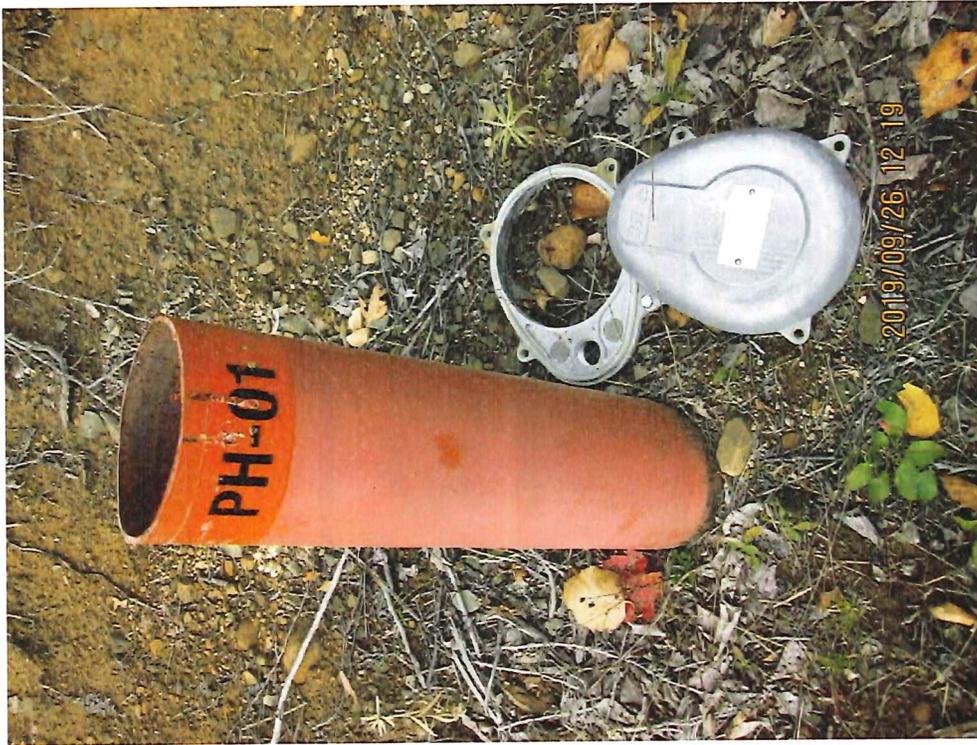
Présence de gaz dans le puits d'observation PH-01.

Image 3. PH-01.
