Théodore, Barrage X0004974

FICHE D'INSPECTION STATUTAIRE 2022

Réalisée le : 12 juillet 2022

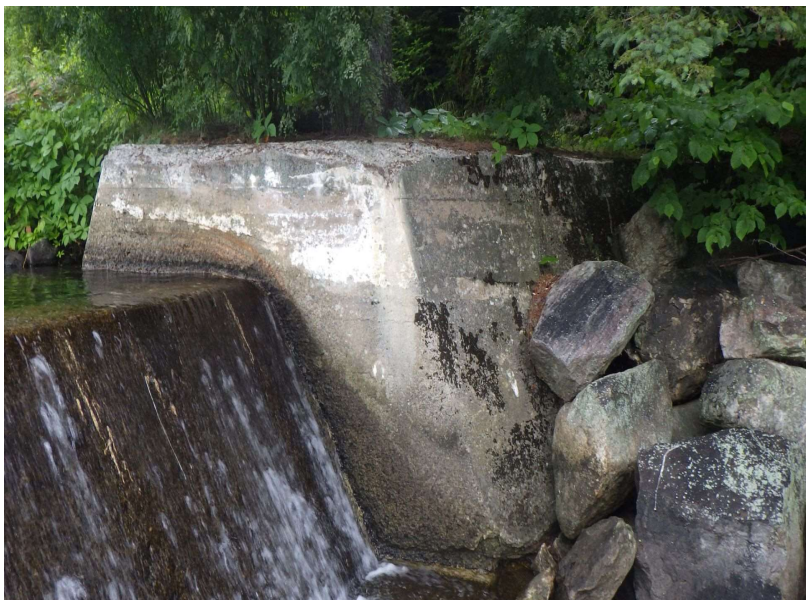
X0004974 Théodore, Barrage-2022-07-12-1

ÉLÉMENTS	ÉTAT	NOUVEL ÉTAT	REMARQUES
Rive gauche			
·Protection amont	Passable		Enrochement de petite dimension.
·Amont	Bon		
·Crête	Bon		
·Aval	Bon		
·Protection aval	Très bon		Enrochement.
Unique			
·Culée gauche (pilier)	Bon		La culée n'a pas été rehaussé lors des travaux en 2002 ni en 2011. Écaillage sur le dessus du mur. Érosion dans la zone de marnage sur les 3 faces. Photo #1 Efflorescence sur la face droite. Suintement sous la culée. (Non-visible IS 2017 et 2022)
·Déversoir fixe #1			
·Radier amont	Inconnu		Radier non visible.
·Face amont	Bon		Présence de mousse dans la partie immergée. Scellant des joints de construction absent.
·Crête	Bon		Délaminage et érosion. Scellant de certains joints de construction décollé.
·Face aval	Passable		Délaminage et érosion. Photo #2 Scellant de certains joints de construction décollé. Venues d'eau par les joints de construction, dont une plus majeure à la jonction avec la face gauche du pilier #2.

Photo #1: Écaillage, efflorescence et érosion de la culée gauche.

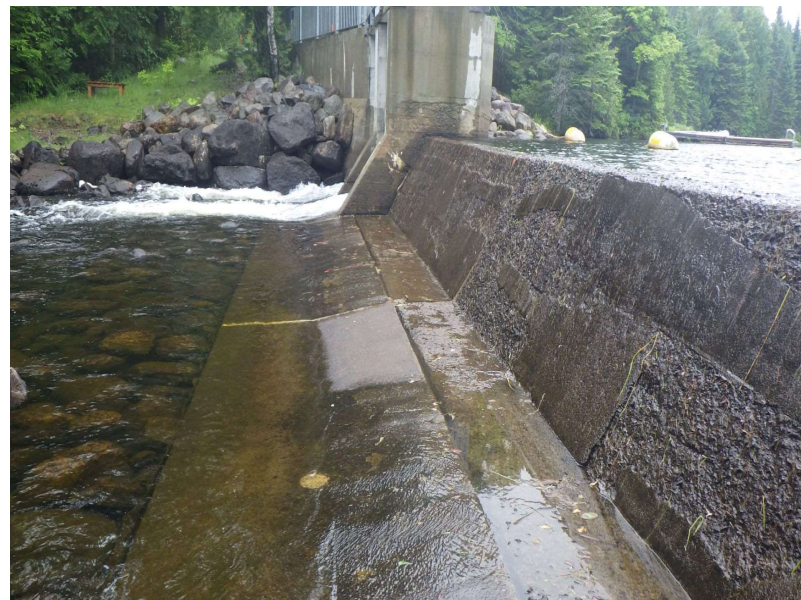
X0004974 Théodore, Barrage-2022-07-12-2

Photo #2: Délaminage et érosion. de la face aval du déversoir fixe #1.

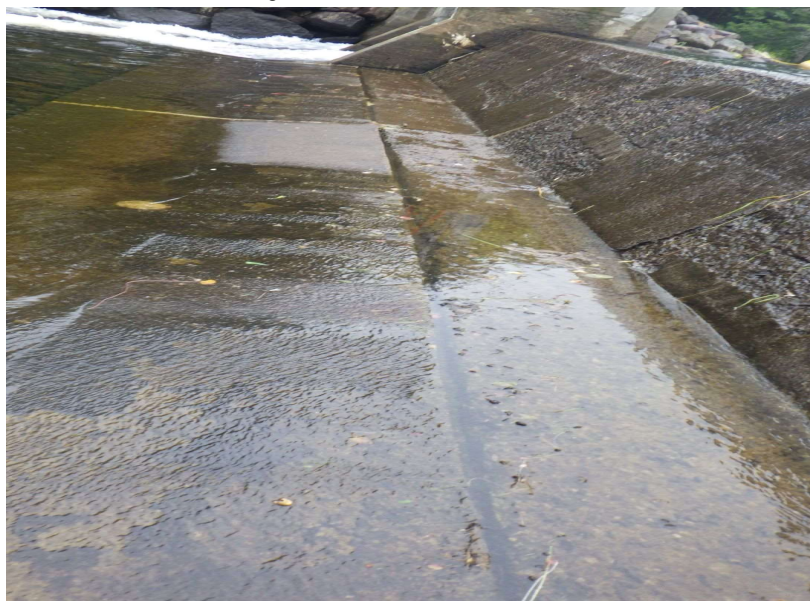
X0004974 Théodore, Barrage-2022-07-12-3

ÉLÉMENTS	ÉTAT	NOUVEL ÉTAT	REMARQUES
·Radier aval	Passable		Scellant des joints de construction absent et/ou décollé. Photo #3 Faibles venues d'eau par les joints.
·Pilier # 02	Bon		Le pilier a été rehaussé en 2002. Fissures avec efflorescence sur les faces gauche, droite et aval. Photo #4 Érosion dans la zone de marnage au niveau du nez de pilier. Érosion sur la face gauche.
·Déversoir à poutrelles #2			
·Appareil de levage fixe	Très bon		Un cran d'arrêt a été ajouté depuis la dernière IS
·Poutrelles	Très bon		
·Rainures	Passable		Érosion importante du béton en amont des rainures dans la zone de marnage.
·Radier	Inconnu		Radier non visible.
·Pilier # 03	Bon		Le pilier a été rehaussé en 2002. Érosion dans la zone de marnage au niveau du nez de pilier. Fissures ouvertes généralement horizontales les faces gauche, droite et aval. Photo #5 Éclatement et délaminage sur la face aval
·Déversoir à poutrelles #3

Photo #3: Scellant des joints de construction absent et/ou décollé au niveau du radier aval du déversoir fixe #1

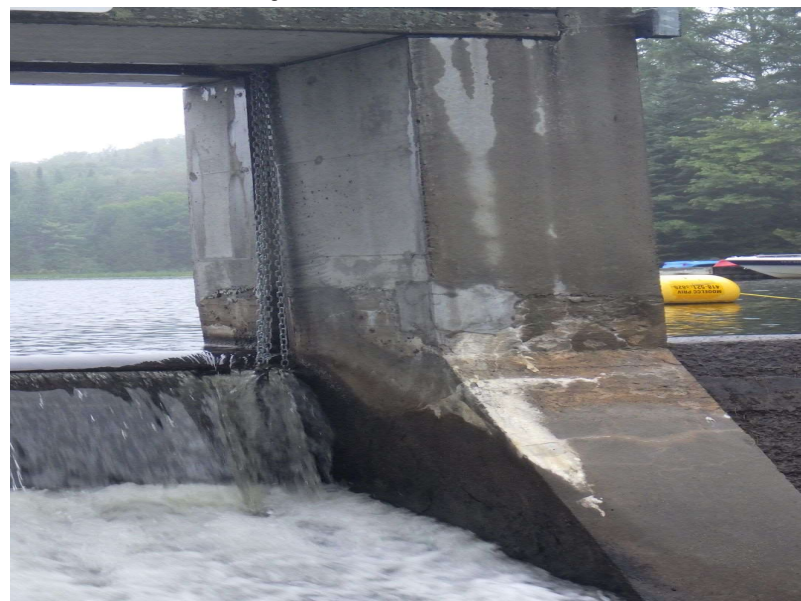
X0004974 Théodore, Barrage-2022-07-12-4

Photo #4: Fissures avec efflorescence sur les faces droite et aval du pilier #2.

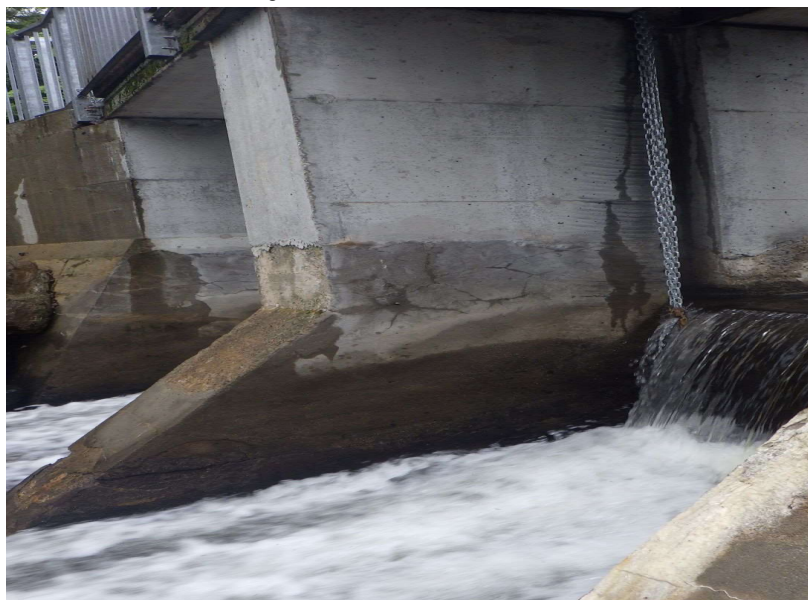
X0004974 Théodore, Barrage-2022-07-12-5

Photo #5: Fissures ouvertes, éclatement et délamination sur des faces gauche et aval du pilier #3.

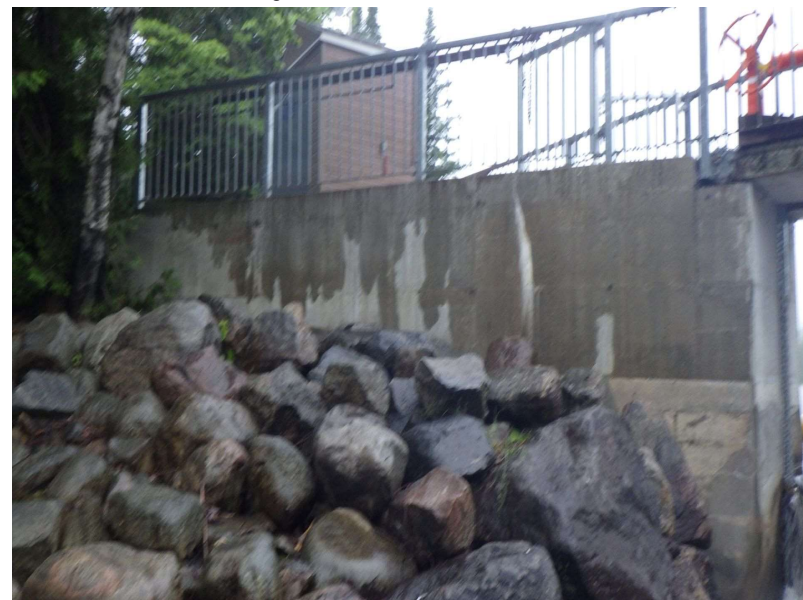
X0004974 Théodore, Barrage-2022-07-12-6

ÉLÉMENTS	ÉTAT	NOUVEL ÉTAT	REMARQUES
·Culée droite (pilier)	Bon		La culée a été rehaussé en 2002. 1 fissure transversale et une fissure verticale avec efflorescence sur le mur amont. Trois fissures transversales sur le mur aval, dont une avec efflorescence et une autre avec efflorescence et rouille. Fissures fines sur le dessus du mur de crête, à la jonction avec les mur amont er aval.
·Passerelle	Bon		Installée en 2002. La passerelle n'est pas appuyée sur le pilier # 3, toutefois des calculs en 2016 ont permis de valider le bon comportement de la passerelle avec deux appuis. Fissure longitudinale aux extrémités gauche et droite.
·Garde-fou	Très bon		Trois poteaux fissurés en amont et un autre en aval sur la culée droite; il n'y a pas de trou de drainage à la base des poteaux. (Non observé en 2022)
Rive droite			
·Protection amont	Très bon		
·Amont	Bon		
·Crête	Bon		
·Aval	Bon		Installation de poteaux et de planches de bois faisant office de clôture et plantation de petits arbres en aval. Un système à deux cadenas a été ajouté près du mur de culée aval droite afin d'avoir accès à ce qui se trouve en aval. Photo #7

Photo #6: Fissures transversales sur le mur aval de la culée droite.

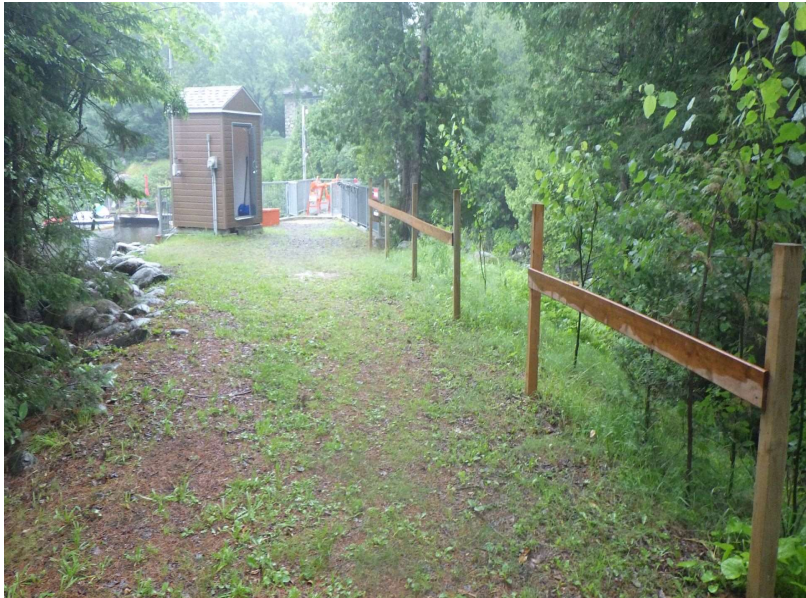
X0004974 Théodore, Barrage-2022-07-12-7

Photo #7: Installation de poteaux et de planches de bois faisant office de clôture et plantation de petits arbres sur la rive aval droite.
