Objet : Demande d'accès n° 2023-09-036 – Lettre de réponse

Type d'intervention : PT4 - Faible contenance & petit barrage

Numéro de barrage/lieu :	X0004983				
Catégorie de barrage :	Faible contenance	Particularité :	Aucune

**Objet : Défaut de maintenir en bon état de fonctionnement le barrage X0004983 situé sur le lac Richer, sur le territoire de la ville de Sainte-Adèle
Loi sur la sécurité des barrages**

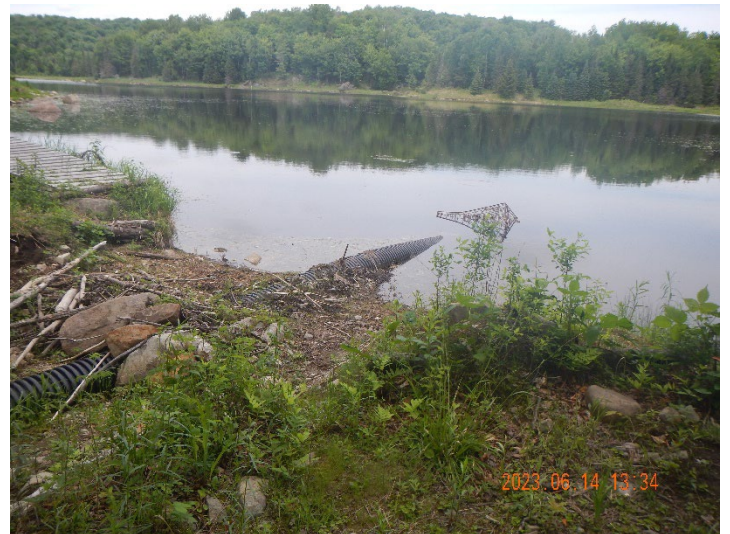
X0004983_2023-06-14 (7).JPG
Image 4. Vue de la crête et de l'amont (nouvelle conduite aile gauche)

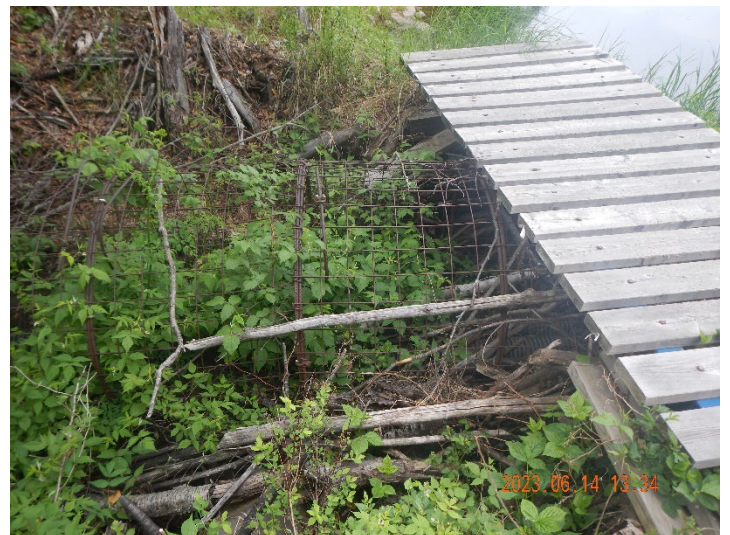
À la droite du remblai de terre de la partie centrale, deux conduites de longueur approximative de 10 m et d'une ouverture d'environ 10-15 cm sont présentes. Il y a un grillage qui recouvre les conduites, de l'amont jusqu'à l'aval. Au-dessus du grillage, il y a une passerelle en bois qui donne accès au sentier pédestre de l'autre côté de l'ouvrage (voir images 6-7-9).

X0004983_2023-06-14 (10).JPG
Image 6. Grillage des anciennes conduites (aile droite) et la passerelle

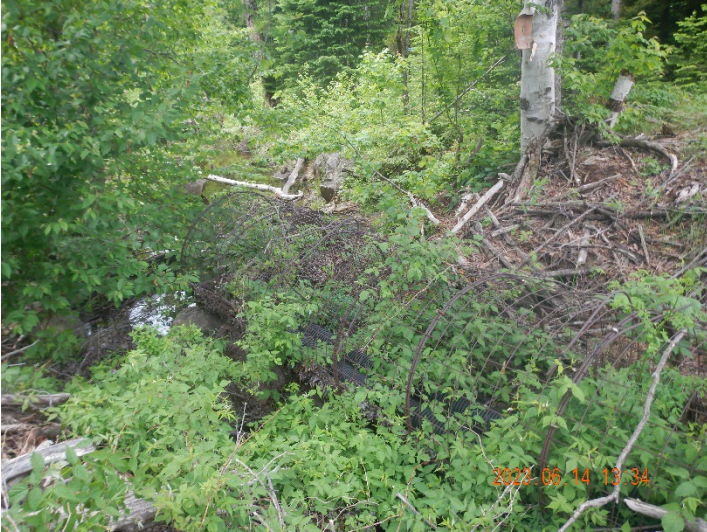
X0004983_2023-06-14 (12).JPG
Image 7. Grillage des anciennes conduites (aile droite), vue de l'aval

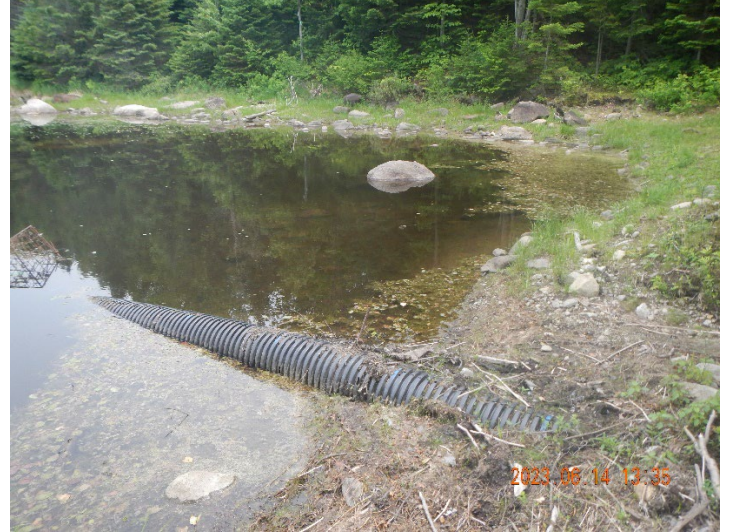
Nous observons, à gauche du remblai de terre de la partie centrale, une conduite en PEHD d'une longueur approximative de 20 m et d'une ouverture d'environ 30-40 cm. À l'amont de la conduite, il y a un grillage et l'eau circule bien (voir images 13-14). La conduite est installée en haut de la crête et le sentier pédestre passe directement sur la conduite. La crête et la conduite sont susceptibles d'être endommagées puisqu'elles sont exposées (voir images 8-10-11-12).

X0004983_2023-06-14 (13).JPG
Image 8. Vue de l'aile gauche en amont

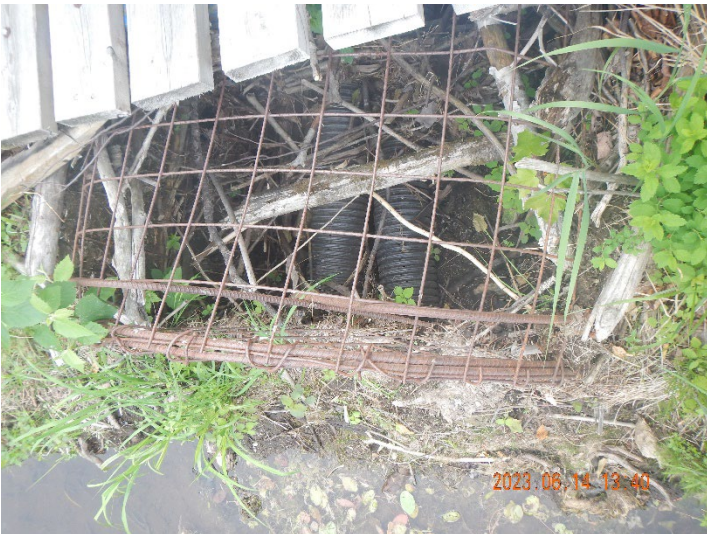
X0004983_2023-06-14 (19).JPG
Image 9. Début du grillage à l'amont des anciennes conduites

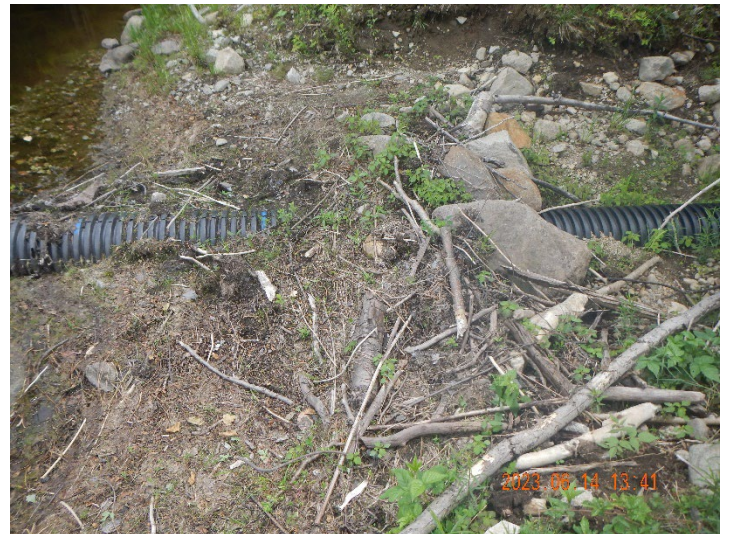
Le niveau d'eau du lac est pratiquement à la même hauteur que la digue du barrage au moment de la visite. Nous observons qu'il y a des signes de déversement en crête, soit de l'érosion sur la crête des deux sections d'évacuations. La crête est érodée au pourtour des conduites sur toute la largeur de la digue ainsi qu'au talus aval. Il y a présence de débris ligneux en aval dans les deux sections d'évacuations. De plus, la crête est non-uniforme, ce qui pourrait affaiblir davantage le barrage en cas d'une nouvelle surverse (voir images 10-12-14-15).

X0004983_2023-06-14 (20).JPG
Image 10. Vue de la crête aile gauche (accès au sentier)

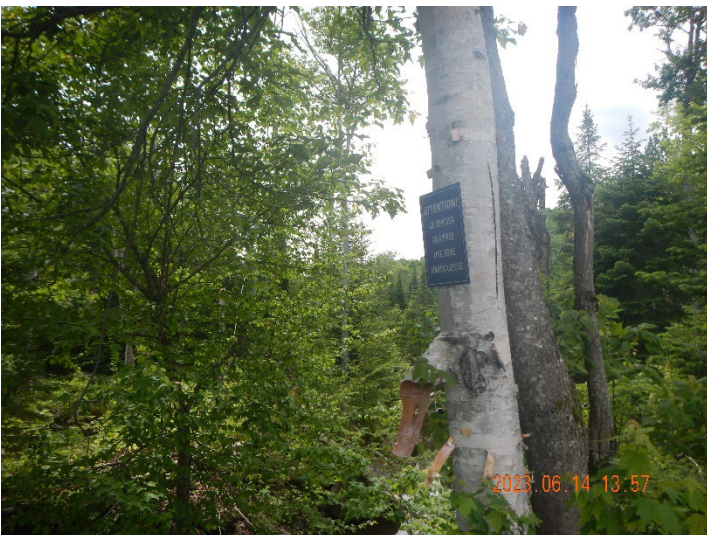
X0004983_2023-06-14 (27).JPG
Image 11. Indicateur du sentier pédestre (à l'aile droite du barrage)

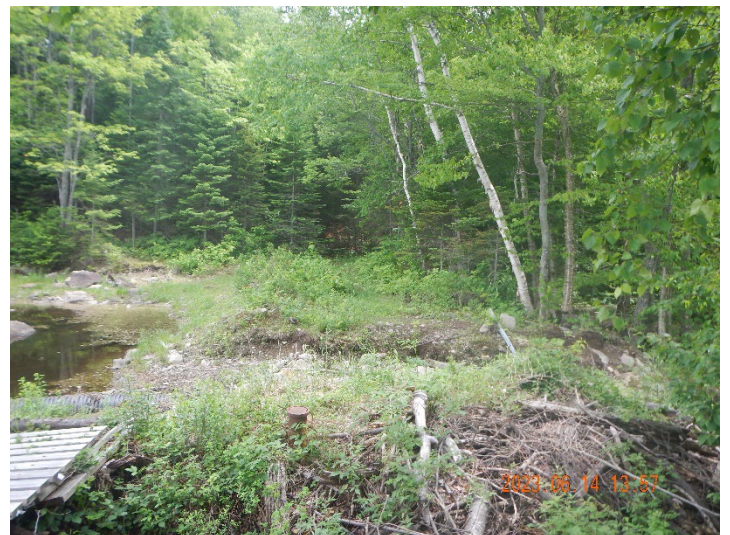
X0004983_2023-06-14 (28).JPG
Image 12. Vue de la digue en terre (aile droite) et du sentier en amont.
Érosion de la crête.

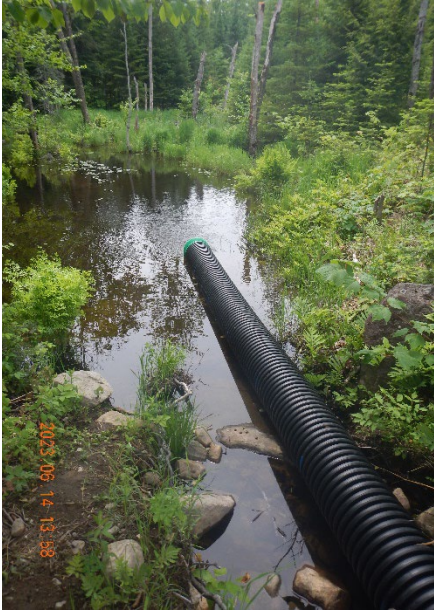
X0004983_2023-06-14 (33).JPG
Image 13. Conduite de l'aile gauche, vue de l'aval

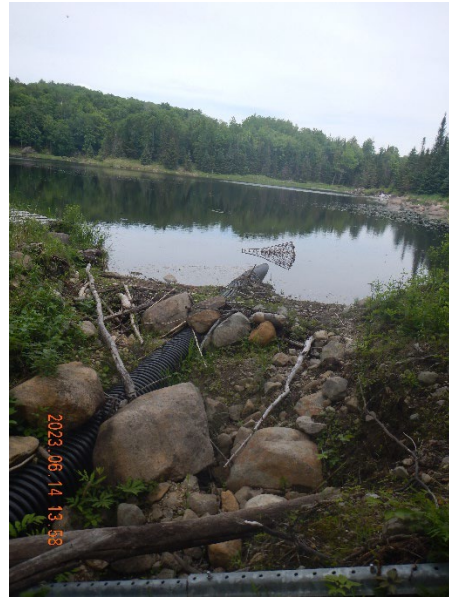
X0004983_2023-06-14 (34).JPG
Image 14. Conduite de l'aile gauche, vue de l'amont. Érosion de la crête.

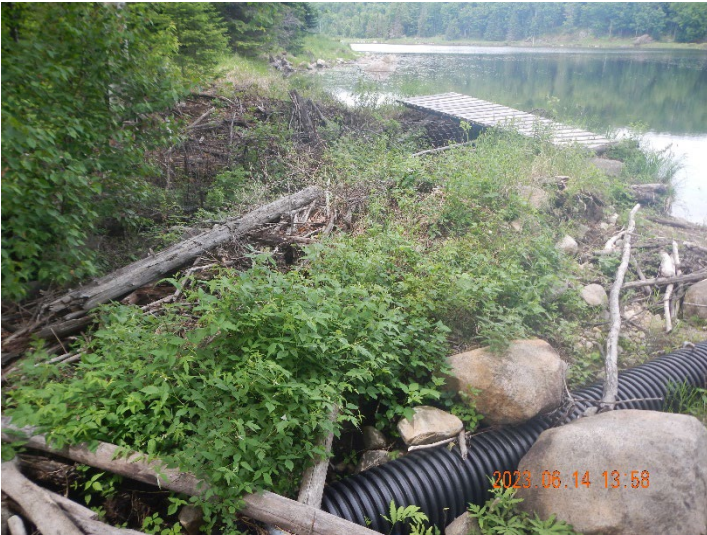
X0004983_2023-06-14 (35).JPG
Image 15. Vue du remblai de terre entre les deux sections

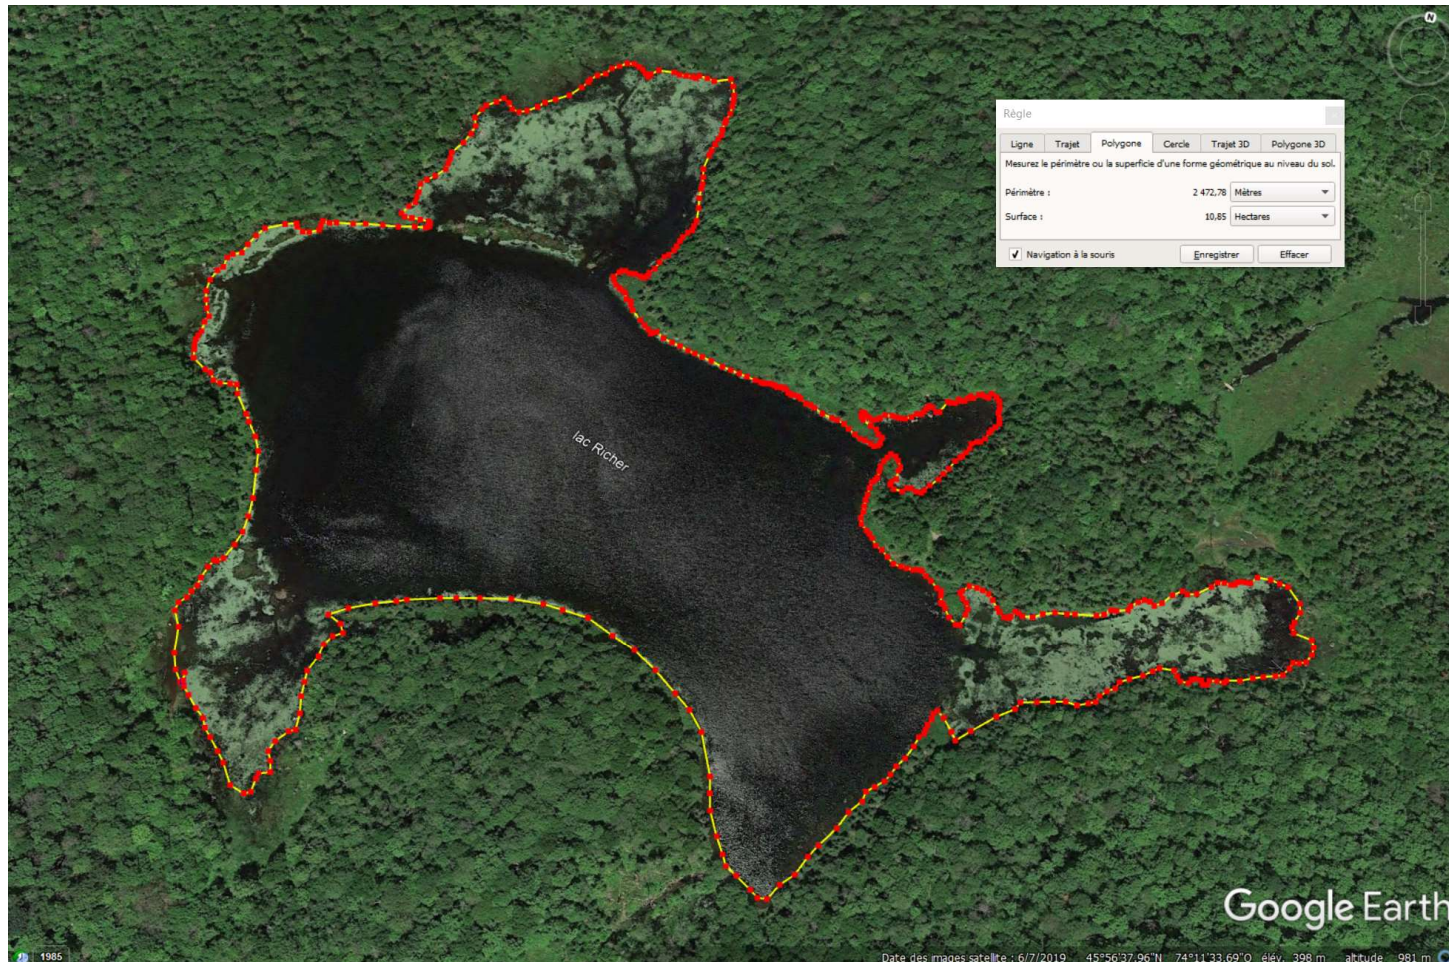
Carte n° 1

- La superficie du réservoir a été estimée à l'aide du logiciel Google Earth Pro approximativement 10.85 ha. Alors que la superficie figurant à la fiche technique est de 5.00 ha. (Voir carte 1)

Superficie approximative mesurée à l'aide de l'instrument de mesure de Google earth : 10.85 ha

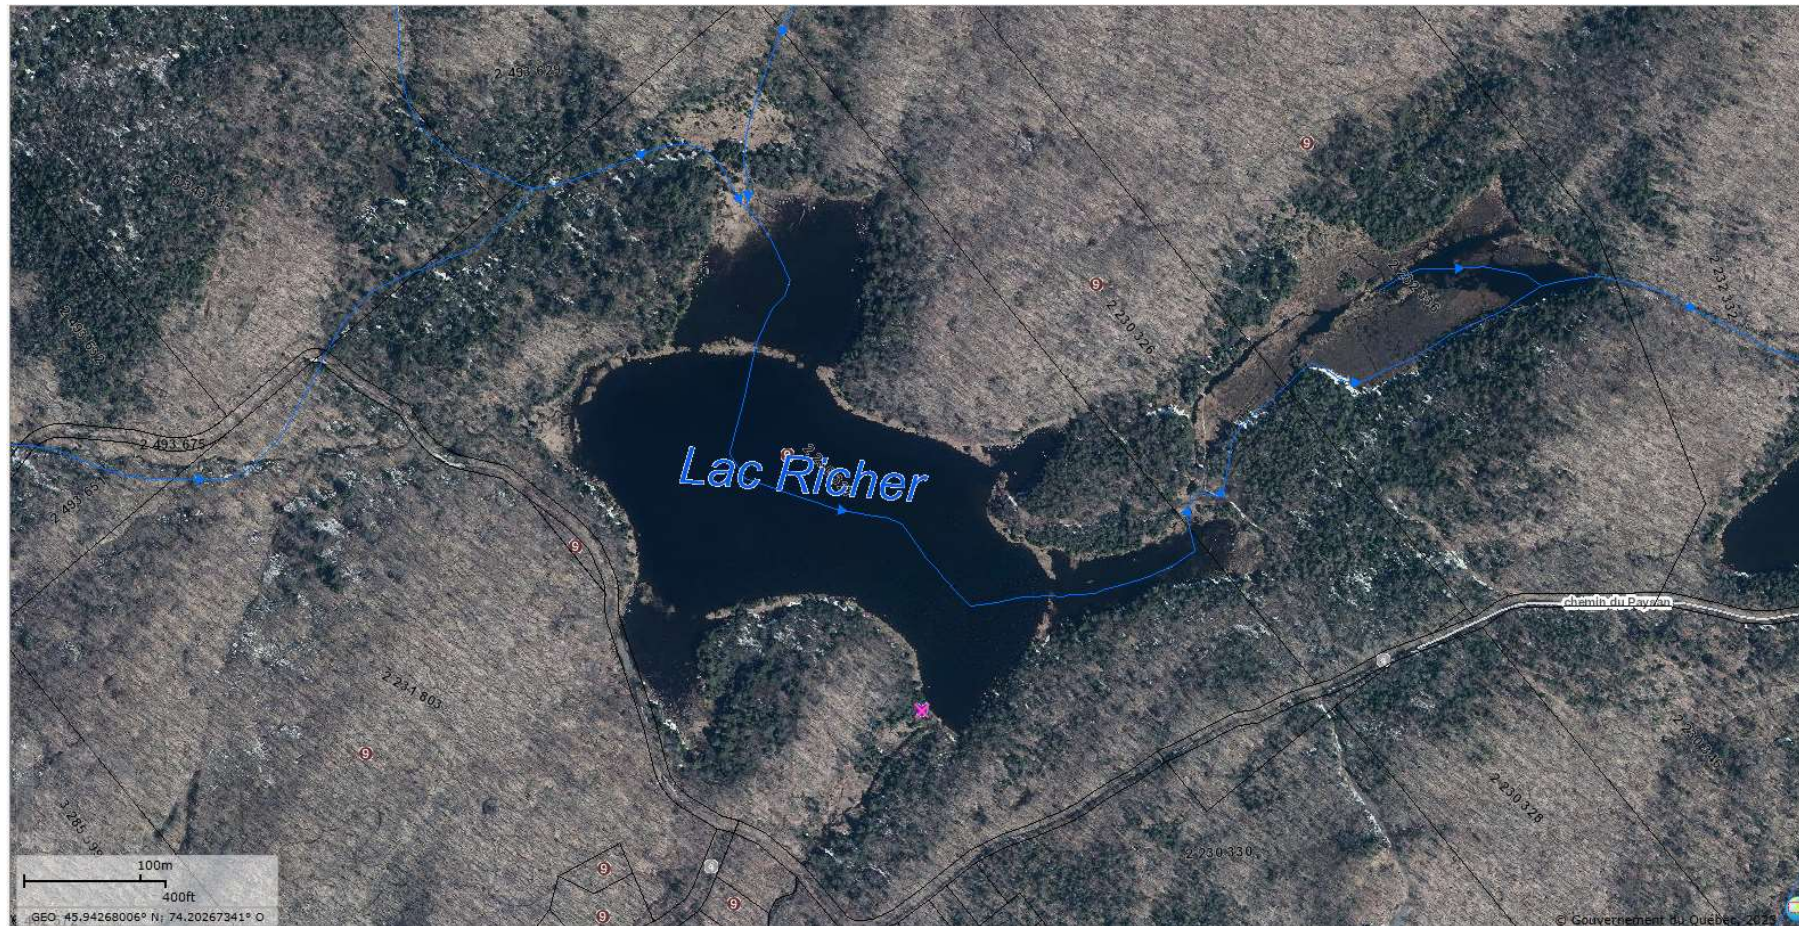
Carte n° 2

- Site hydrique : pourtour d'un lac (voir carte 2)
- Nouveau développement résidentiel en aval du barrage (voir carte 3)

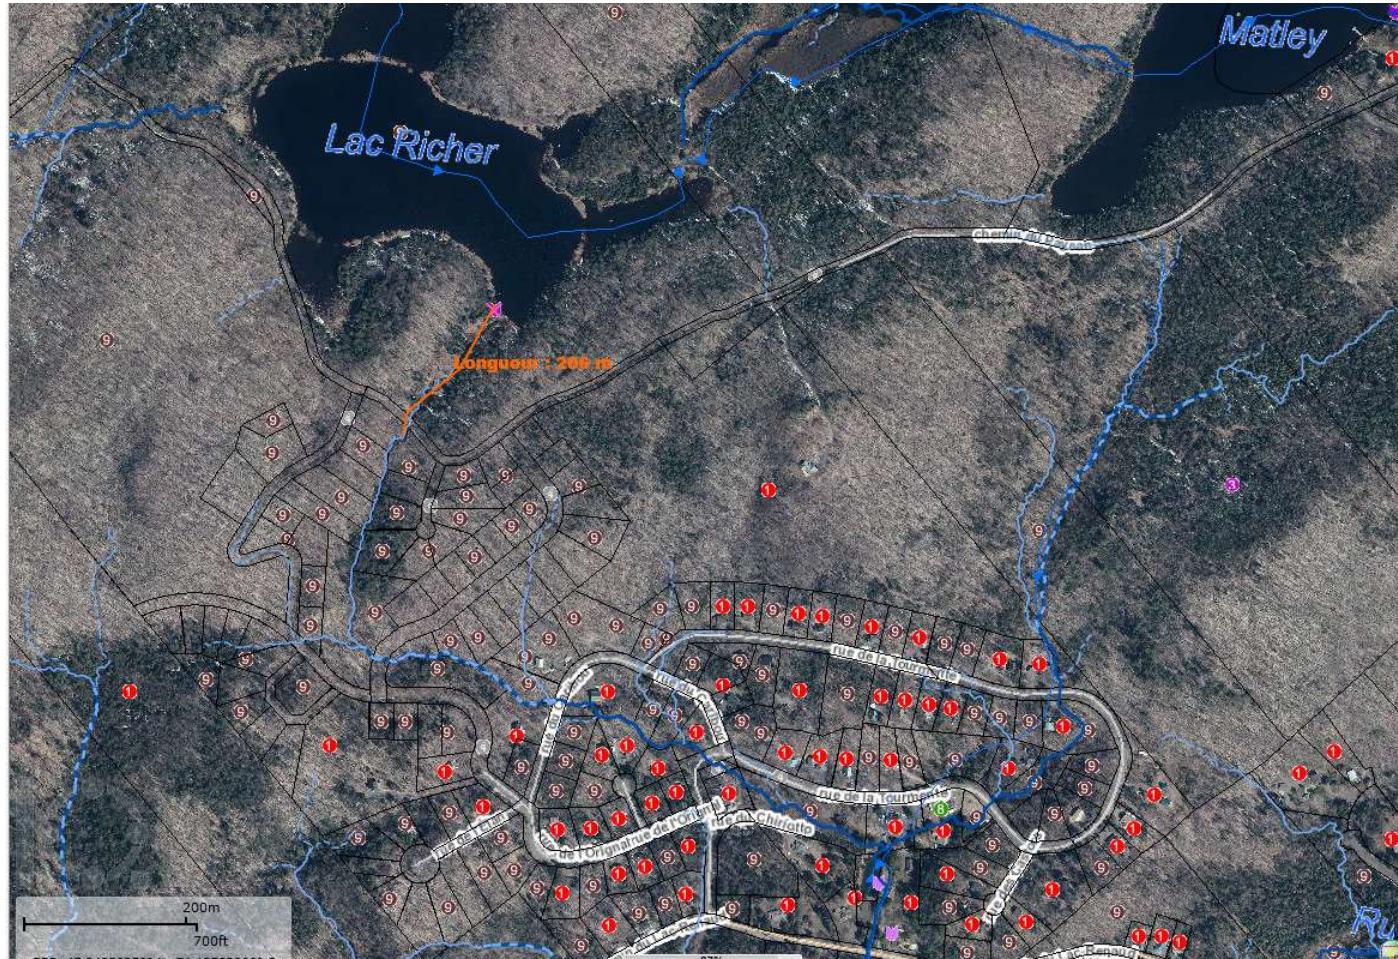
Carte n° 3

Évaluation de la gravité des manquements constatés		
	Manquement : Défaut de maintenir en bon état de fonctionnement Référence légale (article) : 2.1 Nature du manquement : Sécurité	Degré de gravité évalué : Mineur
	Catégorie administrative du barrage : Faible contenance Niveau des conséquences du barrage : Minimal Explication : Le niveau du lac est à la même hauteur de la digue du barrage. Il y a des signes de déversement en crête causant de l'érosion au talus aval et à la crête et au pourtour des deux sections avec conduite. La crête est non-uniforme. Un sentier pédestre passe sur une conduite installée en haut de crête. La crête et la conduite sont susceptibles d'être endommagées puisqu'elles sont exposées. En aval du barrage X0004983, un quartier résidentiel est présent à environ 800m en aval du barrage. Également, un nouveau quartier est en développement à une distance approximative de 200 mètres en aval du barrage (voir carte 3).	Gravité objective du manquement : B
