Objet : Demande d'accès n° 2023-11-015 – Lettre de réponse

# RAPPORT D'INSPECTION

Centre de Traitement de la Biomasse de la  
Montérégie  
1265, Grand Rang St-François  
St-Pie

BUT(S) : Suivi de l'intervention d'urgence # T-162005-08-24 relativement à l'émission d'un effluent non conforme en provenance de la compagnie.

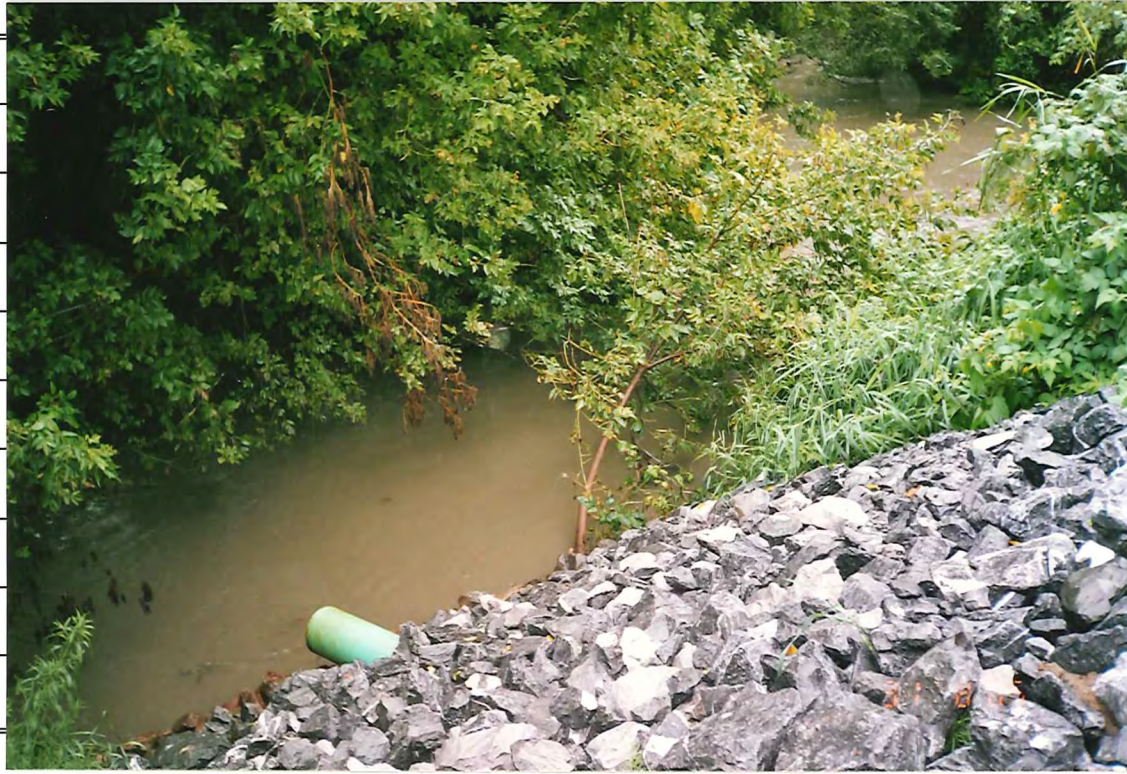
Photo # : 1 Date : 2005.08.31

Vue de  
l'émissaire  
de l'usine  
au cour  
d'eau

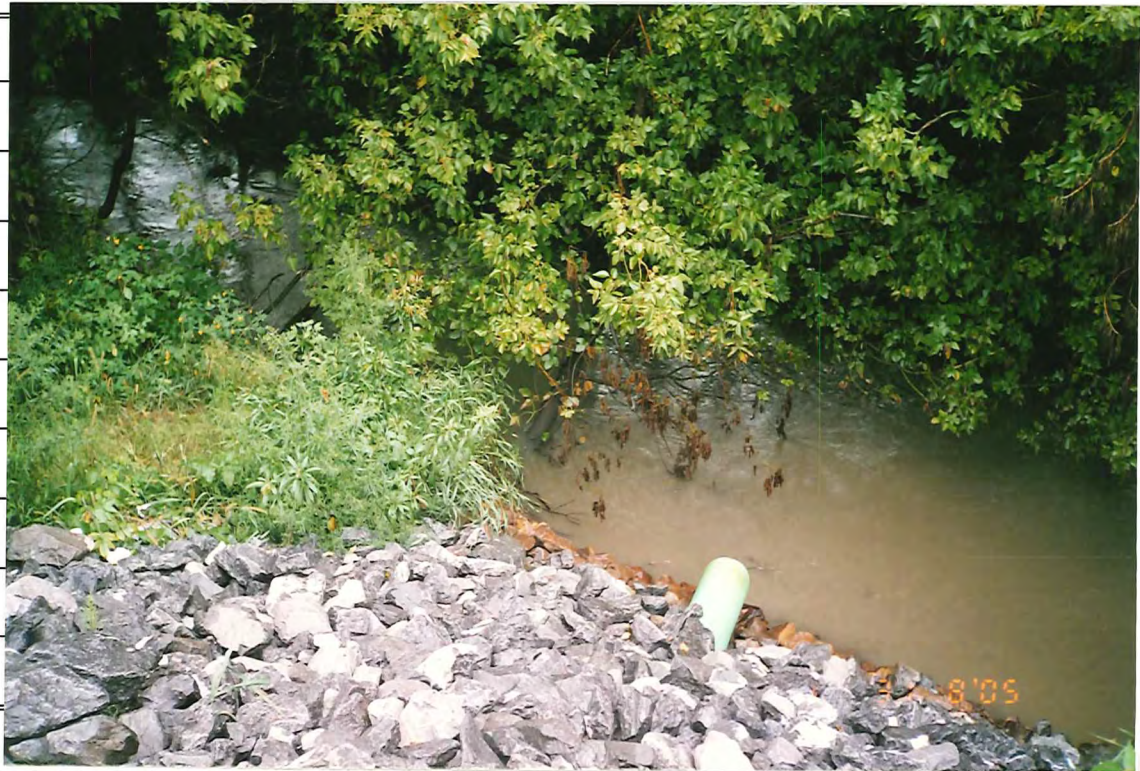
Photo # : 2 Date : 2005.08.31

idem photo #1

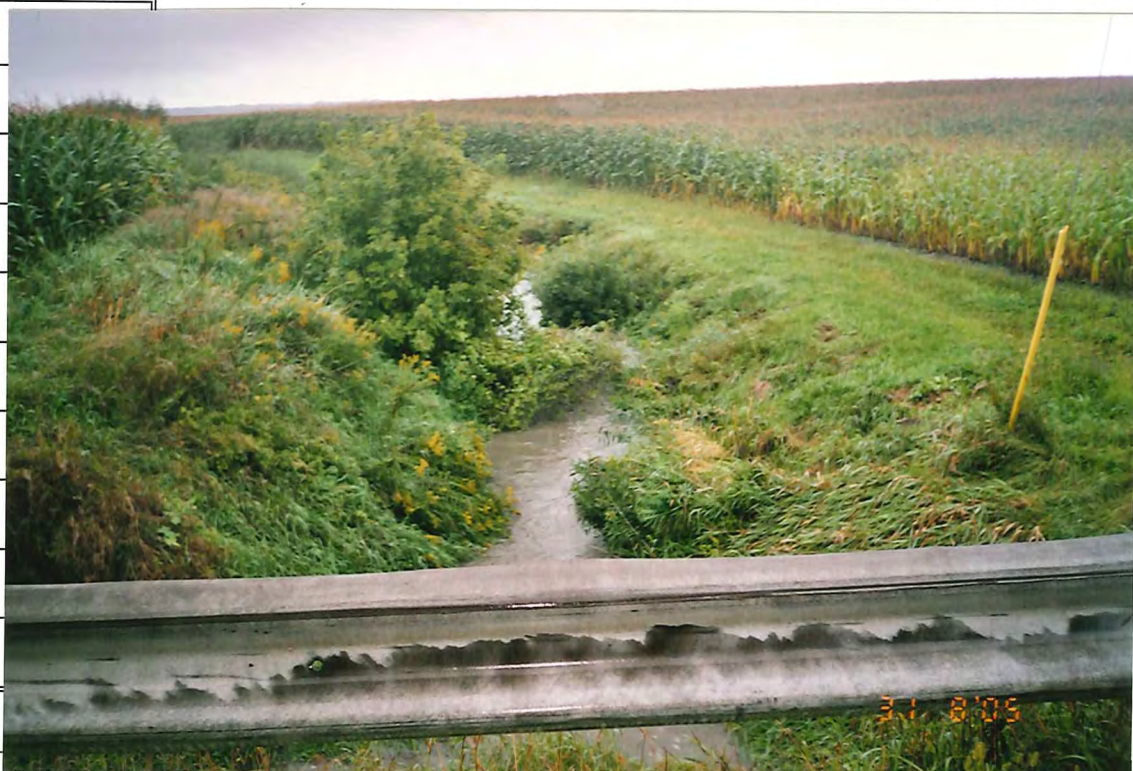
Photo # : 3 Date : 2005.08.31

Vue du  
cour d'eau  
à partir du  
Grand rang  
St François.

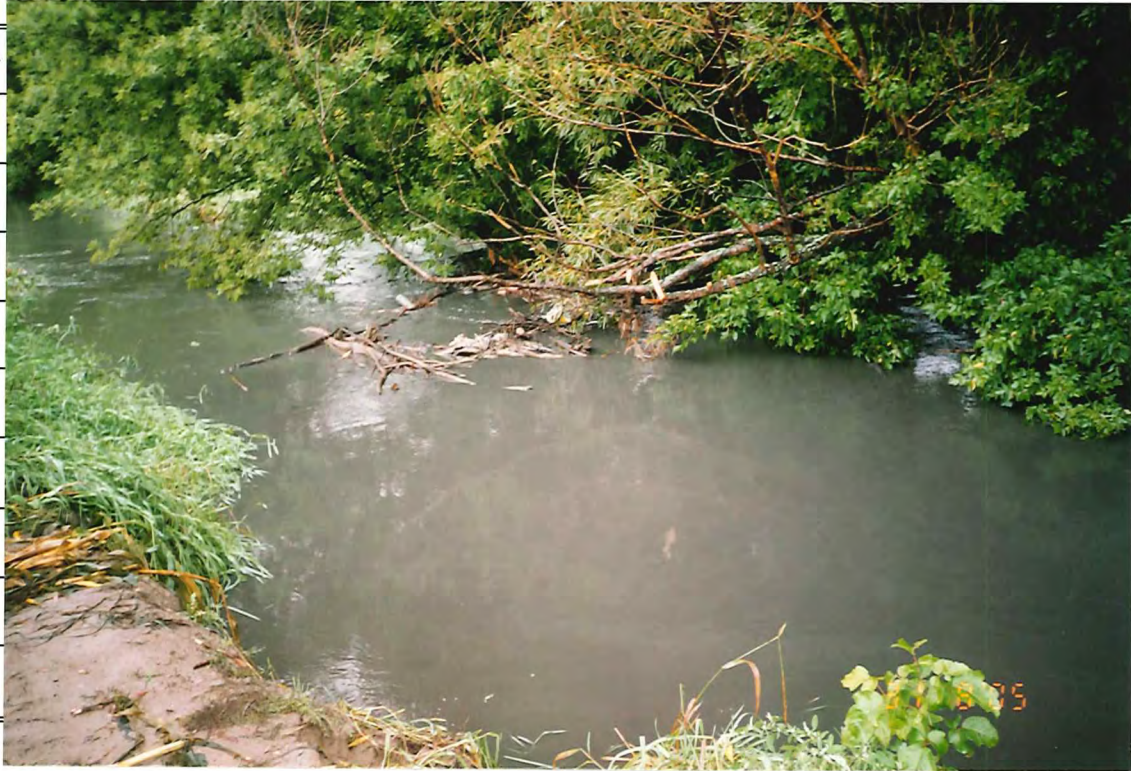
Photo # : 4 Date : 2005.08.31

Par la suite, nous sommes rendus sur le ponceau du Grand rang St-François puis finalement nous nous sommes rendus à l'endroit où la digue avait été érigée (voir carte). À cet endroit, j'ai pu observé que l'eau du cours d'eau avait complètement passé par-dessus la digue. À noter qu'il y avait eu énormément de précipitation le matin même (suite de l'ouragan Katrina) et que le cours d'eau avait élargi du double selon M. Bergeron.

Vue du cour  
 d'eau à  
 l'endroit où  
 avait été  
 érigé un  
 barrage.

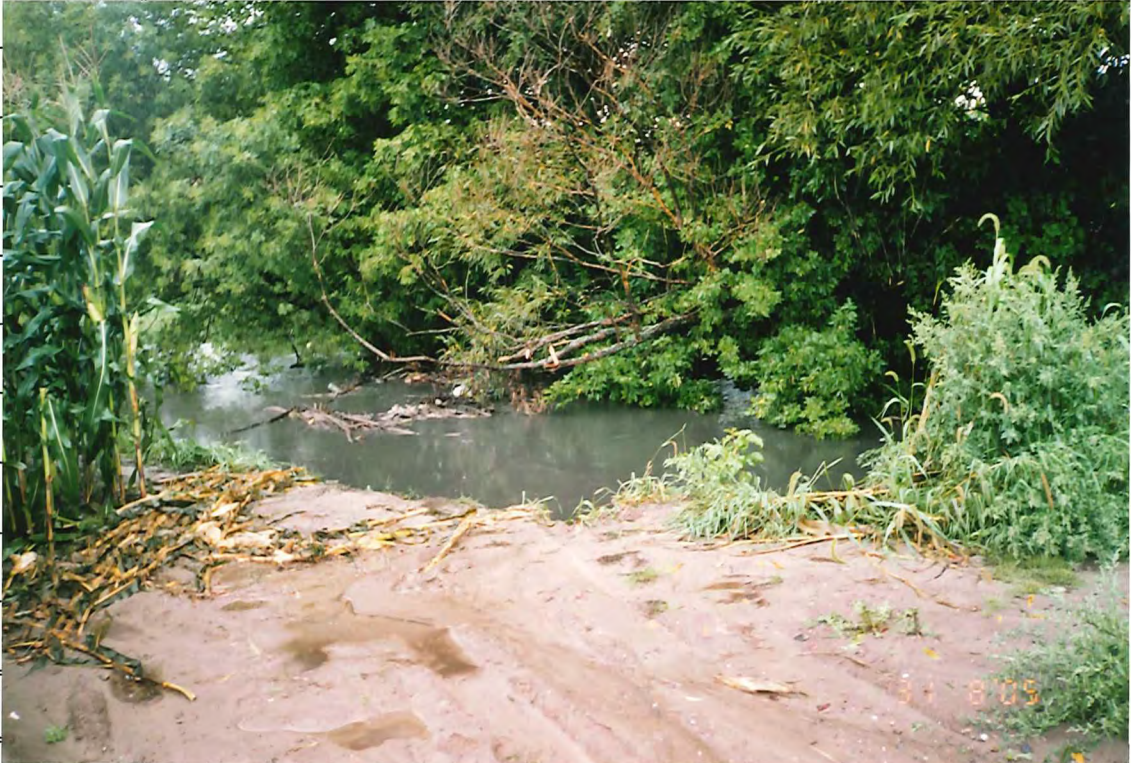
Photo # : 5 Date : 2005.08.31

Idem photo # 4

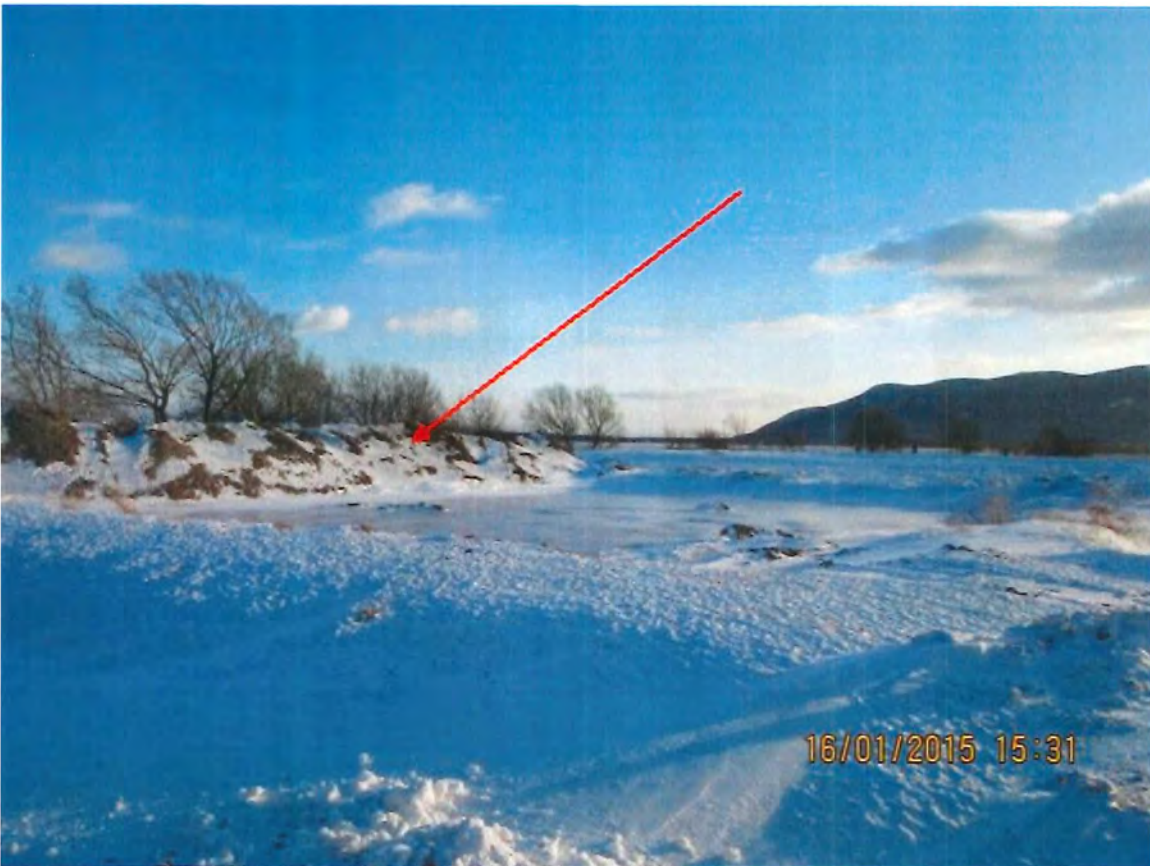
Photo # 14 (IMG\_0459 (Small).jpg)

M. Dion m'a expliqué que l'on avait cessé l'utilisation du biofiltre car notamment le tuyau qui reliait le bâtiment au biofiltre était souvent bloqué. Ce tuyau passe sous terre et s'affaissait toujours à un endroit précis. Il fallait procéder à sa réparation régulièrement. Également, le substrat n'aurait été bien entretenu avec le temps (ex : pas humidifié ou changé).

1	<ul style="list-style-type: none"> <li>- <b>Manquement</b> : Non respect des conditions du certificat d'autorisation du 28 juillet 2004. Plus précisément :             <ul style="list-style-type: none"> <li>- Arrêt d'utilisation du biofiltre pour le traitement d'air;</li> <li>- Arrêt d'utilisation du DAF primaire au traitement d'eau usée;</li> <li>- Arrêt d'utilisation et démantèlement de la colonne à sable au traitement d'eau usée;</li> <li>- Arrêt d'utilisation et démantèlement des lampes UV au traitement d'eau usée;</li> <li>- Absence d'analyses des E Coli à l'effluent.</li> </ul> </li> </ul> <p>Référence légale : article 123.1 de la LQE</p> <p>Atteinte à la santé, à la sécurité, au bien-être ou au confort de l'être humain : <b>Très faible risque d'atteinte (mineur)</b></p> <ul style="list-style-type: none"> <li>- Explication : Le biofiltre n'étant plus utilisé, il n'y a aucun traitement de l'air aspiré dans les aires susceptibles d'émettre des odeurs. Les odeurs sont susceptibles d'être perçues et peuvent affecter le bien-être des citoyens qui habitent à proximité de l'entreprise. Cependant aucune plainte n'a été logée au ministère et la ville depuis 2012 et un neutralisateur d'odeur est utilisé dans la salle des remorques durant la saison estivale.</li> <li>- Les équipements suivants : DAF primaire, d'une colonne à sable et d'une lampe UV, avaient été prévus dans le traitement des eaux usées de l'entreprise et autorisé ainsi par le ministère. L'arrêt d'utilisation de ces équipements sans prouver que cela n'a pas d'impact sur l'effluent final ne permet pas de croire qu'il n'y a aucun contaminant émis au-delà des normes dans le cours d'eau récepteur. Cependant, les résultats d'analyse démontrent le respect des normes de rejet. Par contre, compte tenu que l'analyse des coliformes (E Coli) n'est pas réalisée sur l'effluent nous ne savons pas si les normes de rejet pour ce paramètre sont respectés. Le cours d'eau traverse essentiellement des champs agricoles et il y peu de résidences.</li> </ul> <p>Atteinte à la qualité de l'eau, du sol, de l'air, à la végétation ou à la faune : <b>Atteinte à faible impact (mineur)</b></p> <p>Explication : <b>Qualité de l'eau</b> : L'effluent se rejette dans un cours d'eau. Compte tenu qu'il y absence d'analyses de E Coli et que le système de désinfection de l'eau prévu au CA (lampe UV) a été démantelé, l'effluent est susceptible d'émettre un contaminant. Les résultats d'analyse pour les autres paramètres respectent les normes de rejet.  <b>Qualité de l'air</b> : La qualité de l'air peut être altérée par l'émission d'odeur. Toutefois aucune plainte d'odeur n'a été logée depuis 2012.</p> <p>Les conséquences sont : <b>complètement réversibles (mineur)</b></p> <p>Explication : L'analyse des E Coli à l'effluent permettrait de savoir que les rejets respectent les normes de rejet pour ce paramètre.</p> <p>Vulnérabilité du milieu touché ou susceptible d'être touché : <b>Peu sensible (mineur)</b></p> <p>Explication : Secteur agricole.</p>	<p>Degré de gravité des conséquences :</p> <p><b>mineur</b></p>

Biofiltre non utilisé (la flèche pointe le substat retiré)

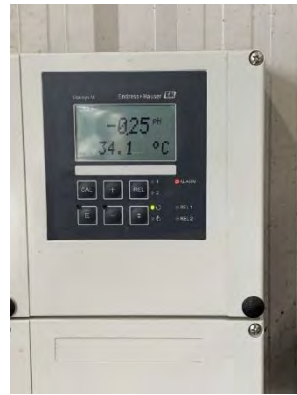
IMG\_0871.JPG

Photo 14: Appareil de mesure non fonctionnel

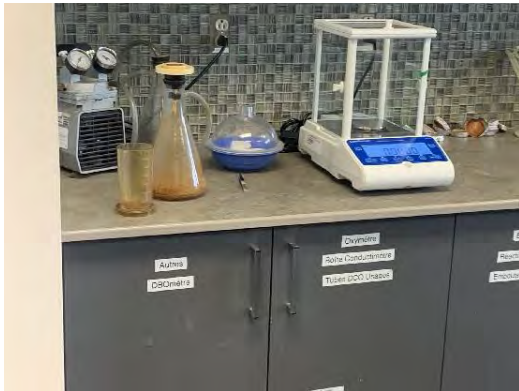
IMG\_0900.JPG

Il y a beaucoup d'analyses internes à différents points du processus. Des échantillons sont prélevés pour être analysés au laboratoire de l'usine (voir photo 15). La coordonnatrice promet d'ailleurs de nous envoyer un relevé des analyses du mois de juin.

Photo 15: Laboratoire d'analyse des échantillons de l'usine

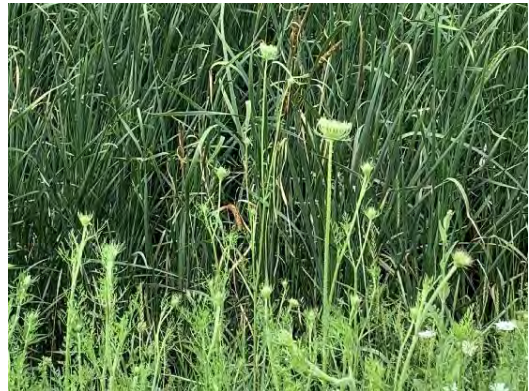
IMG\_0880.JPG

Photo 16: Herbes au niveau du bassin observé

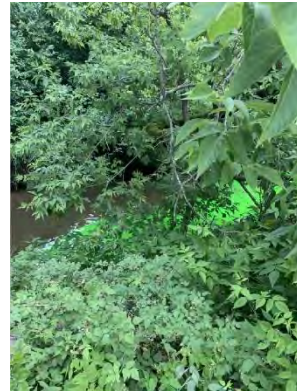
IMG\_0901.JPG

Photo 20 : Traceur observé dans le ruisseau
