Objet : Demande d'accès n° 2017-03-35 – Lettre réponse

La présente fait suite à votre demande d'accès, reçue le 7 mars dernier, concernant le rapport d'inspection du 12 décembre 2016 pour le site Bourque de Pétrolia.

1.2 Intervention	
N° d'intervention : 301051689	Type d'intervention : Inspection
N° de gestion doc. : 7610-11-01-0804600	N° de document : 401549157
But de l'intervention : I-22 Contrôle de l'industrie gazière et pétrolière - Inspection suivi d'un site de forage exploratoire 2016-2017.

2 Lieu concerné par l'intervention	
1	
Nom du lieu : Puits d'exploration de pétrole - Pérolia - Bourque No 1 - C141 (2012)	
Nom usuel du lieu : Bourque No 1 (C141)	
N° du lieu : X2138621	Type de lieu : site pétrolier, gazier ou de réservoir naturel souterrains
Localisation du lieu : Coordonnées géographiques : 49,016222222200;-65,108500000000	
Coordonnées géographiques du lieu (GÉO NAD 83 degrés décimaux) : 49,016222222200;-65,108500000000

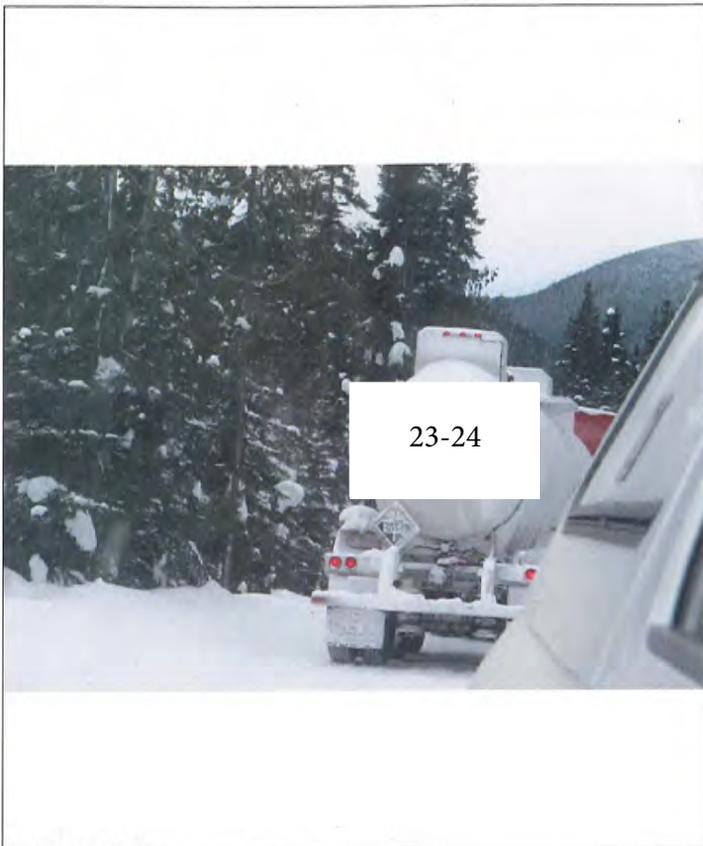
IMG_0358.JPG

Image 1: camion de transport d'acide.

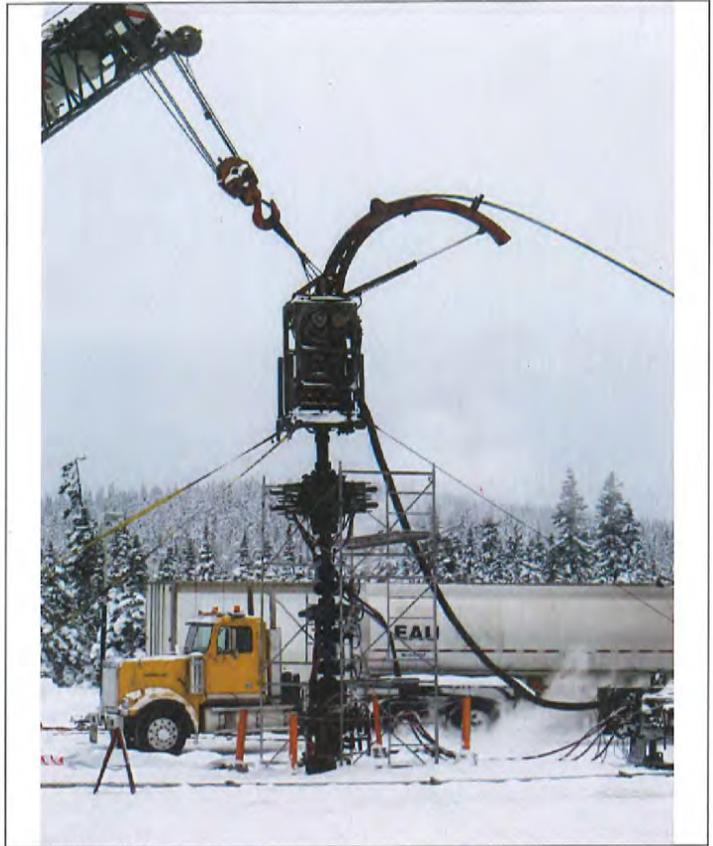
IMG_0360.JPG

Image 2: Idem à image 3 mais en vue rapprochée.

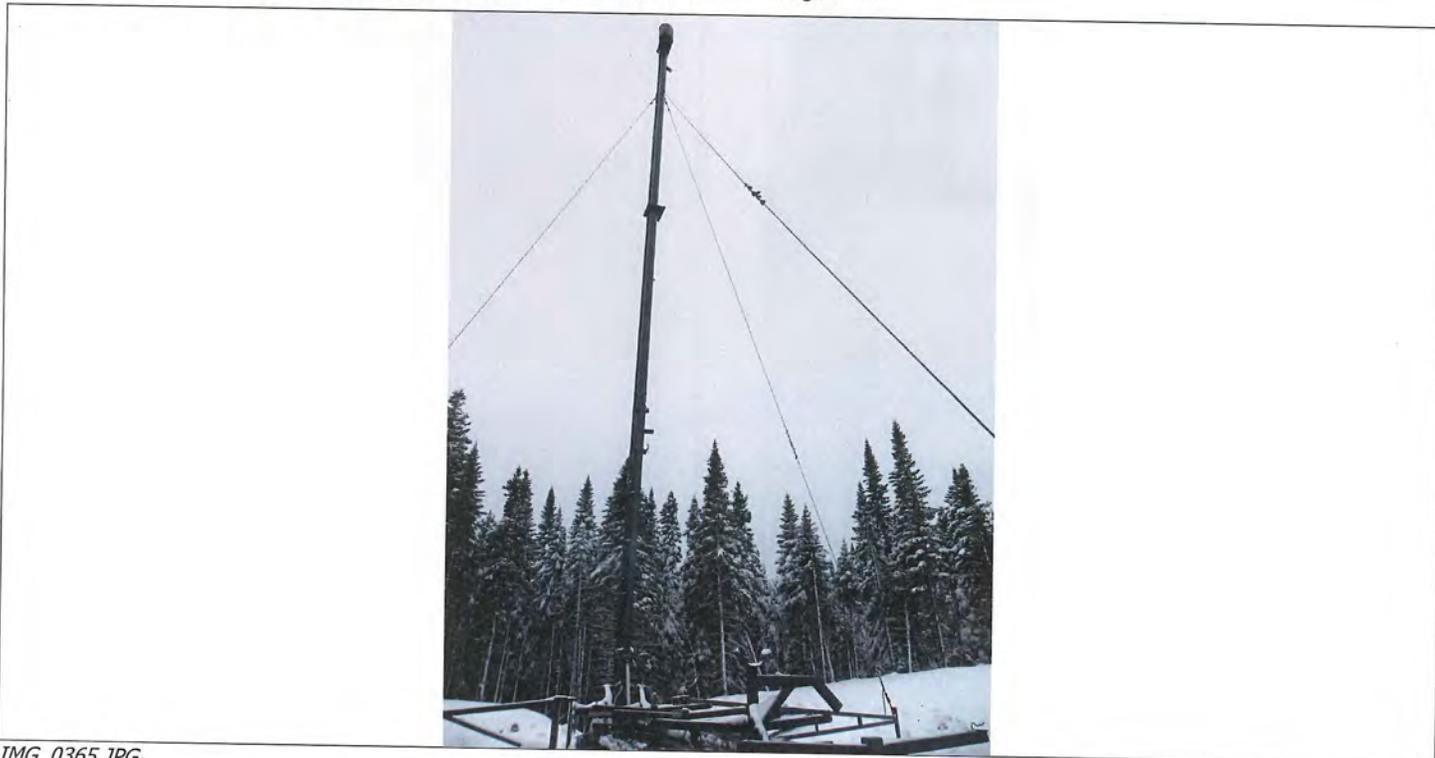
IMG_0365.JPG

- Celle-ci n'est pas en fonction (image 7). M. Tourigny nous indique, entre autres, qu'elle sera mise en fonction demain s'il y a une venue de gaz et nous explique que chacun des puits est connecté à un « séparateur » afin de pouvoir effectuer la phase de test en même temps sur les deux puits (image 4);
- M. Tourigny nous indique qu'il s'agit du même équipement qu'utilisé à « Haldimand 4 » (N/Réf. de l'autorisation : 7610-11-01-0806903).

Image 7: Torchère de type « flare stack ».
