Objet : Demande d'accès n° 2017-05-83 – Lettre réponse

**RESPECT DES CONDITIONS DU CERTIFICAT D'AUTORISATION DÉLIVRÉ LE 9 SEPTEMBRE 2015 À OLÉODUC ÉNERGIE EST Itée  
Travaux de relevés sismiques dans la plaine inondable, dans un complexe de milieu humides et dans le littoral de la rivière Batiscan**

Identification		
Date de l'inspection : 2015-10-07	Heure d'arrivée : 14 h 00	Heure de départ : 15 h 32
Inspecteur : Laurie Salois	Accompagnée de : N.A.	
Condition météorologique : Nuageux, pluie intermittente, 15°C (environnement Canada, Trois-Rivières)		
N° intervention : 300993510	N° du compte-rendu : 401297012	
N° demande : 200406370	N° du lieu SAGO : X2152406	
N° gestion documentaire : 7450-04-01-0023502

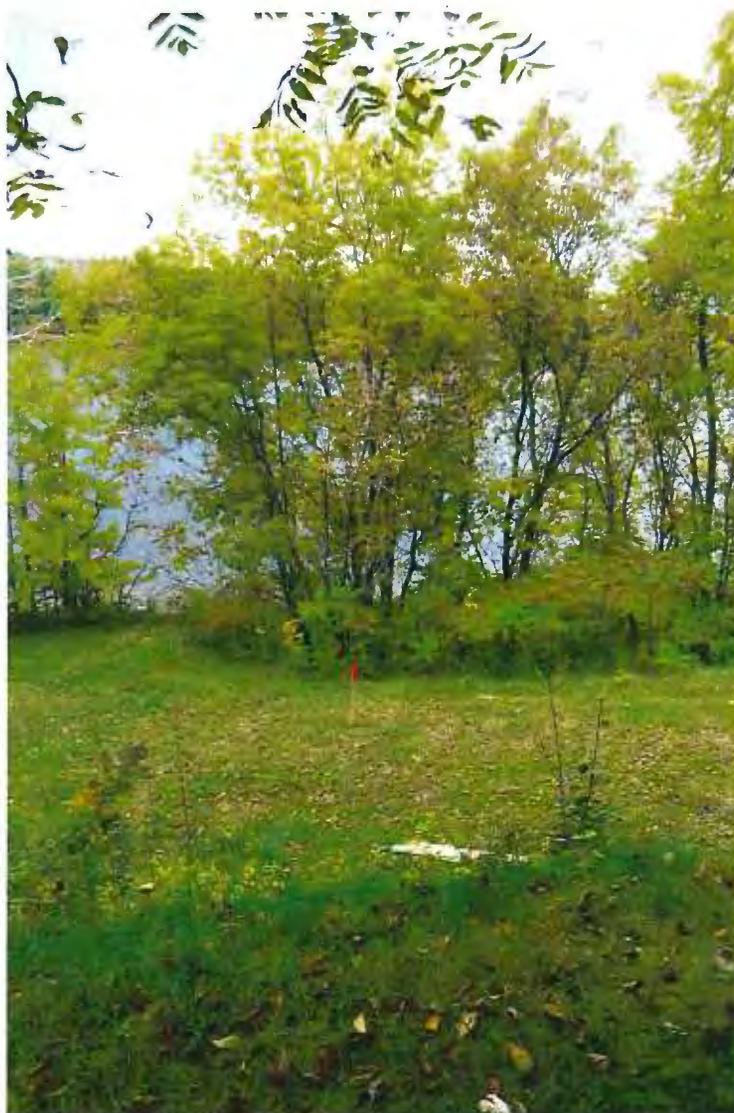
P1040353.JPG

Rive sud de la rivière Batiscan : vue vers le bas du talus, en direction de la rivière. On peut également constater la présence d'un piquet d'arpentage. Le terrain est gazonné, aménagé. En bas de talus, la zone est boisée.

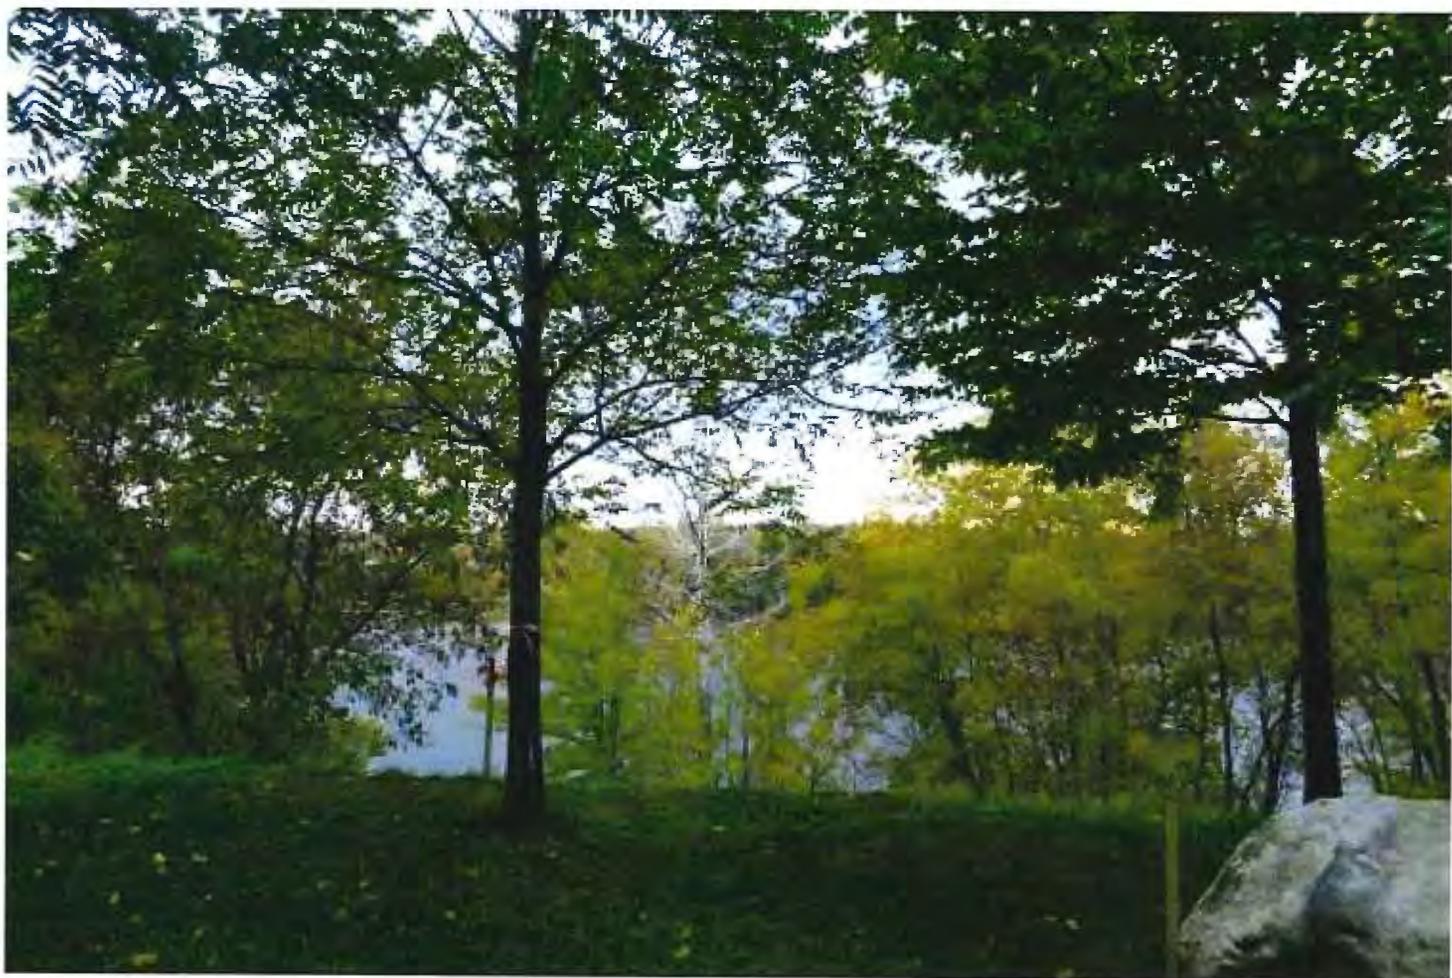
P1040354.JPG

Rive sud de la rivière Batiscan : vue vers le bas du talus, en direction de la rivière. Un noyer cendré est identifié par un ruban forestier. On peut également constater la présence de piquet d'arpentage. Le terrain est gazonné, aménagé.

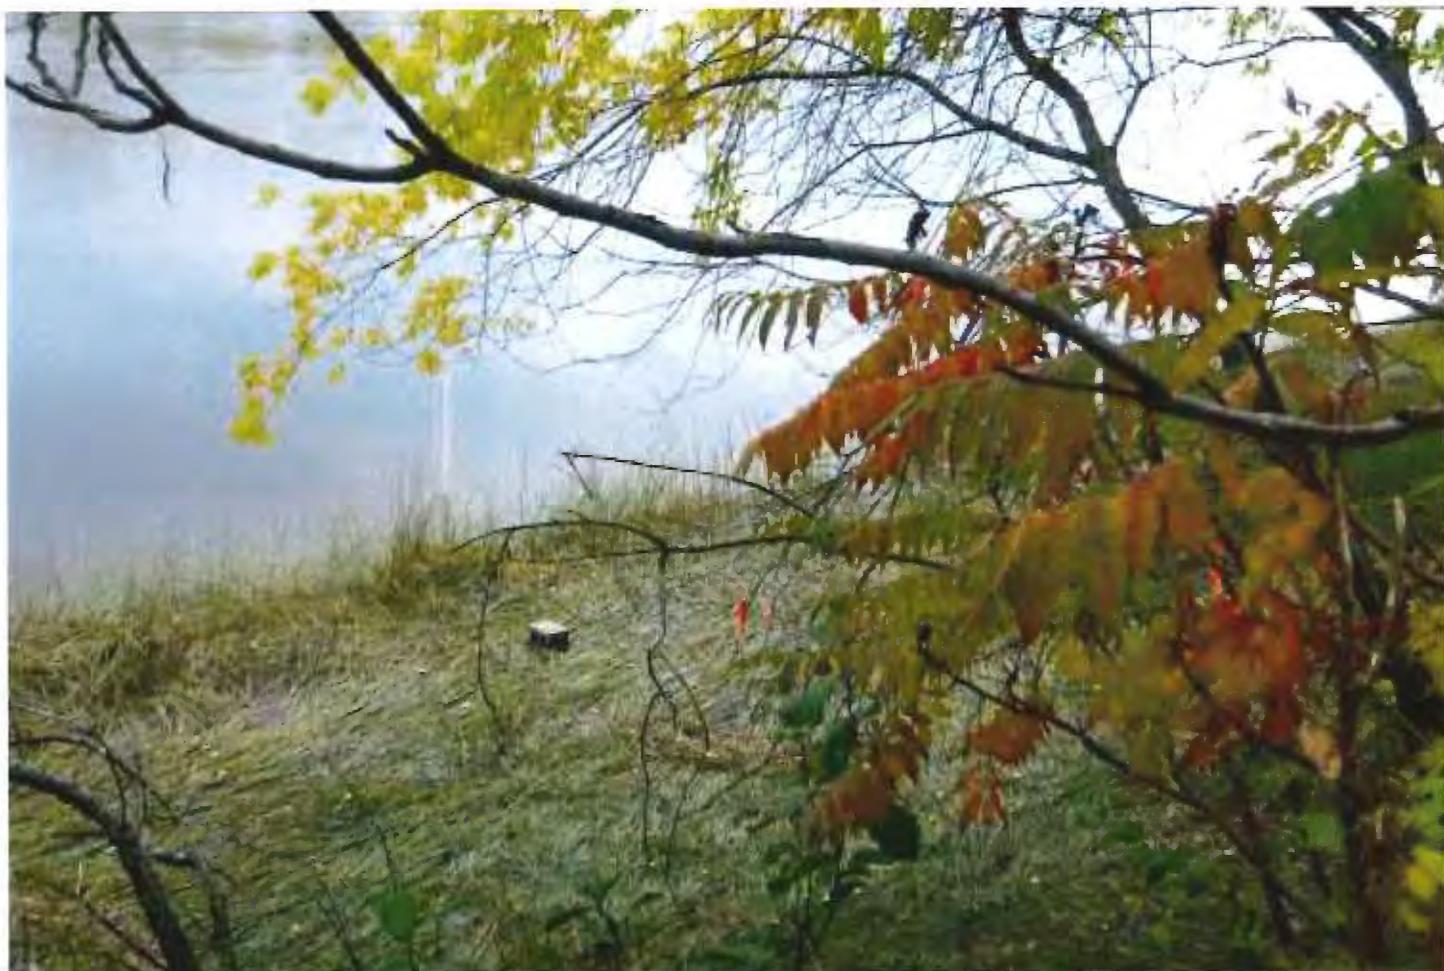
P1040355.JPG

Rive sud de la rivière Batiscan: vue de la berge, une règle est implantée dans la rivière Batiscan afin de surveiller le niveau de l'eau. On peut également constater la présence d'un piquet d'arpentage.

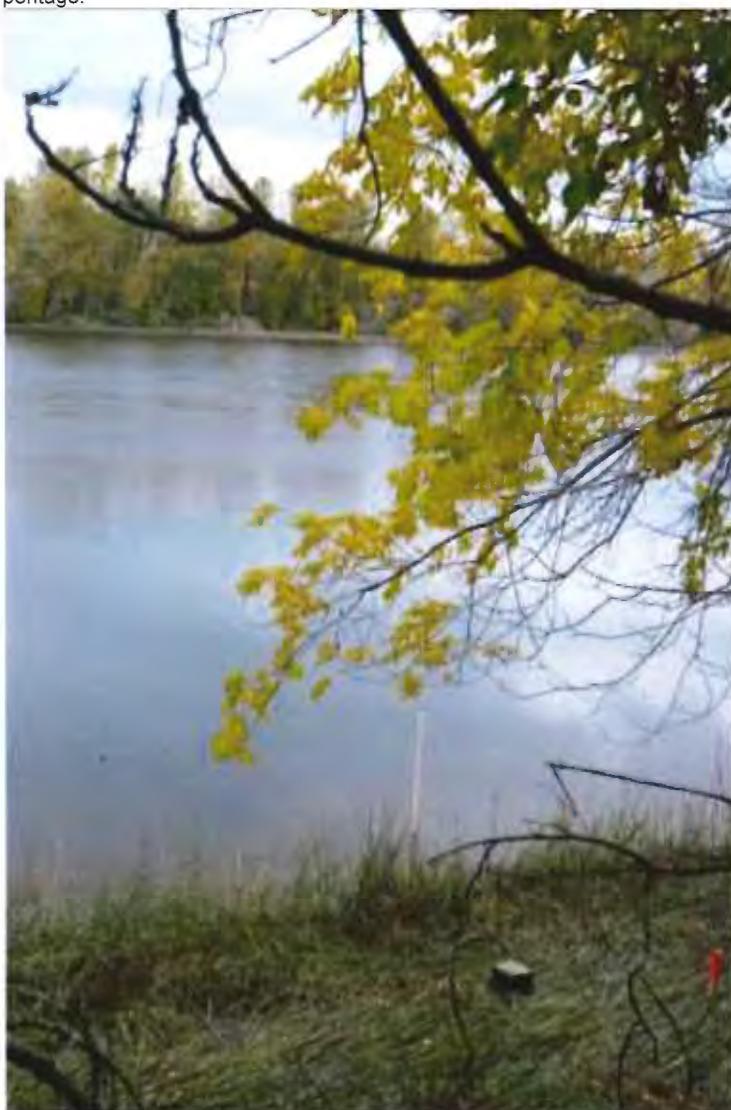
P1040356.JPG

Rive sud de la rivière Batiscan: vue de la berge, une règle est implantée dans la rivière Batiscan afin de surveiller le niveau de l'eau. On peut également constater la présence d'un piquet d'arpentage. (même prise de vue que photo P104355)

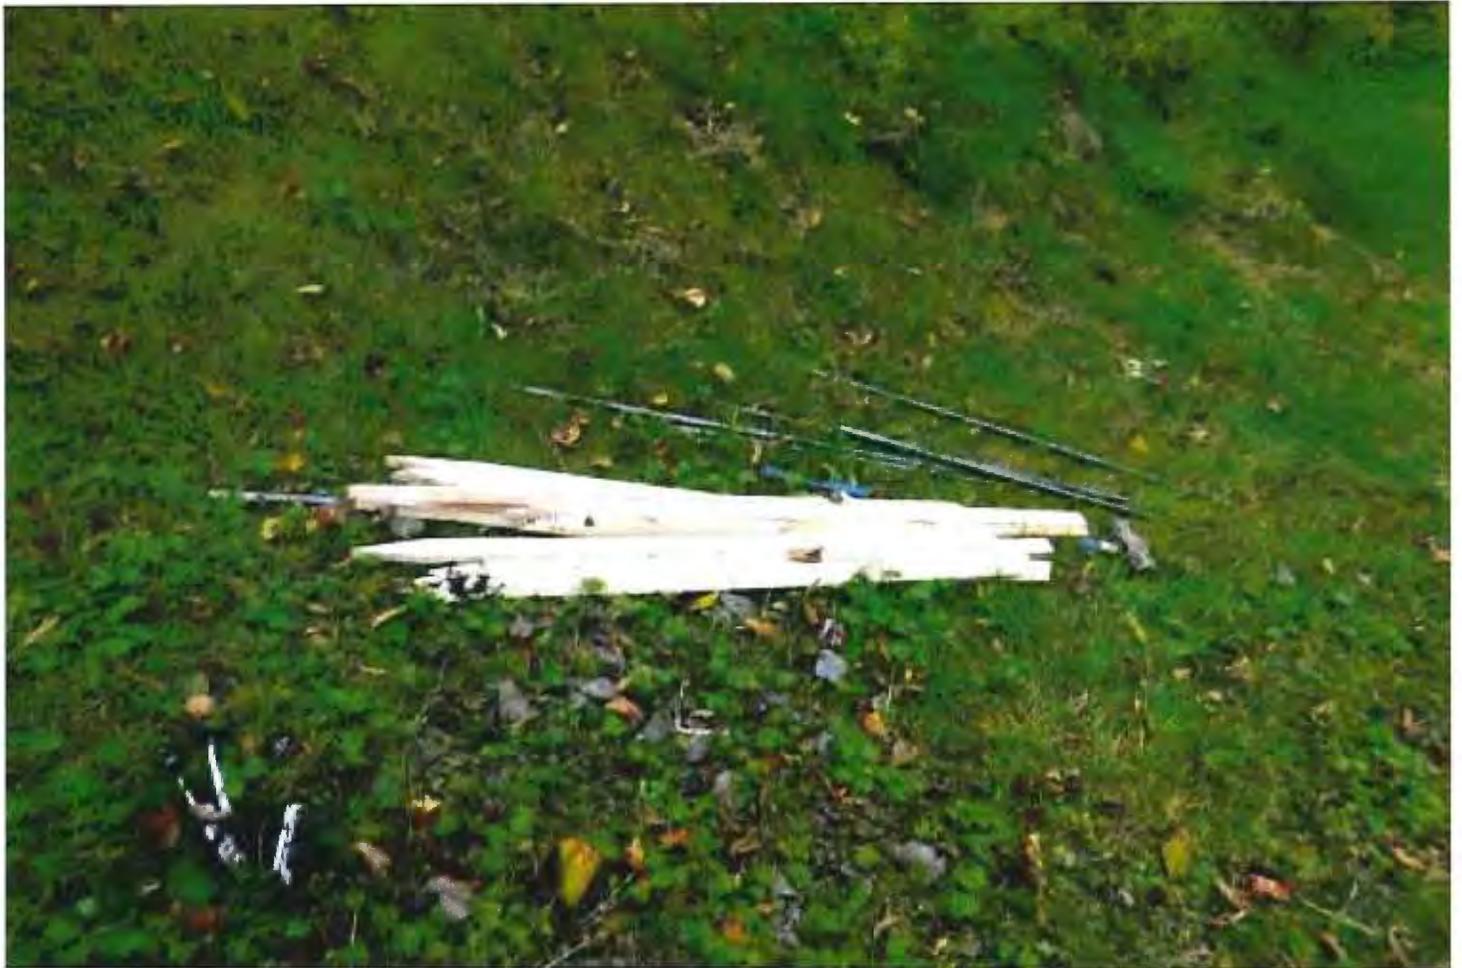
P1040357.JPG

Rive sud de la rivière Batiscan : piquets de bois utilisés par l'arpenteur. Les piquets de métal qui seront installés à l'aide de la station totale sur la rive.

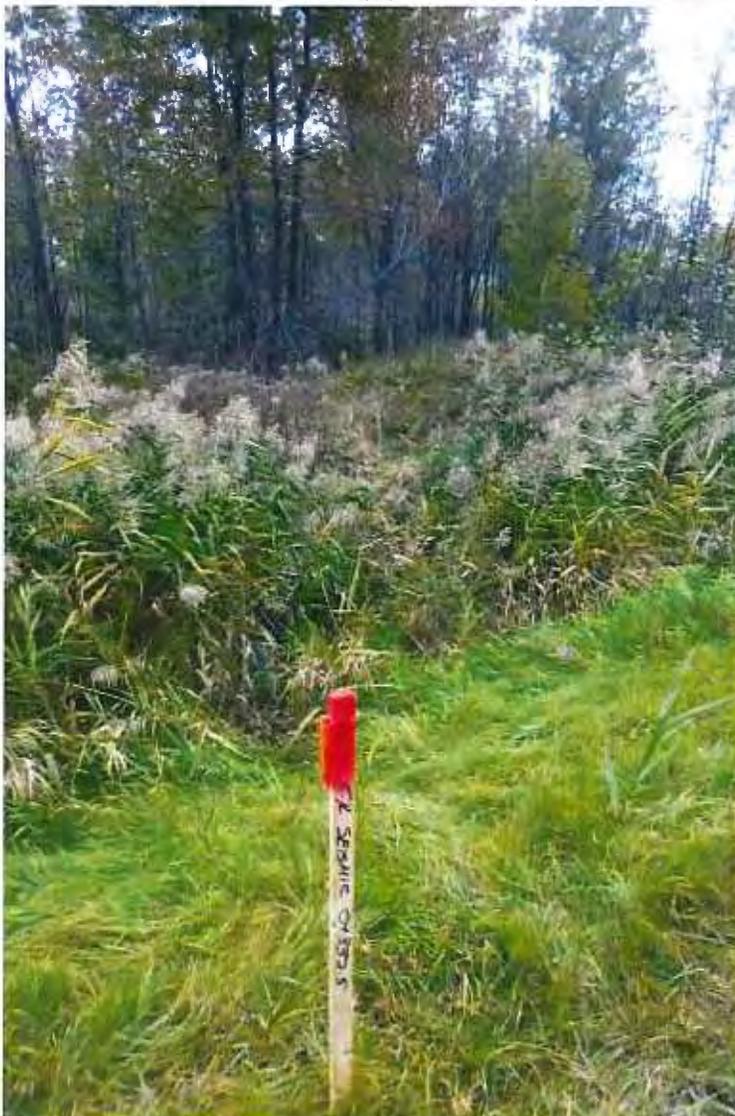
P1040358.JPG

Rive nord de la rivière Batiscan: vue de la ligne sismique où le chemin a été aménagé dans les roseaux. La végétation a été tassée manuellement au sol. Vue d'un piquet d'arpentage.

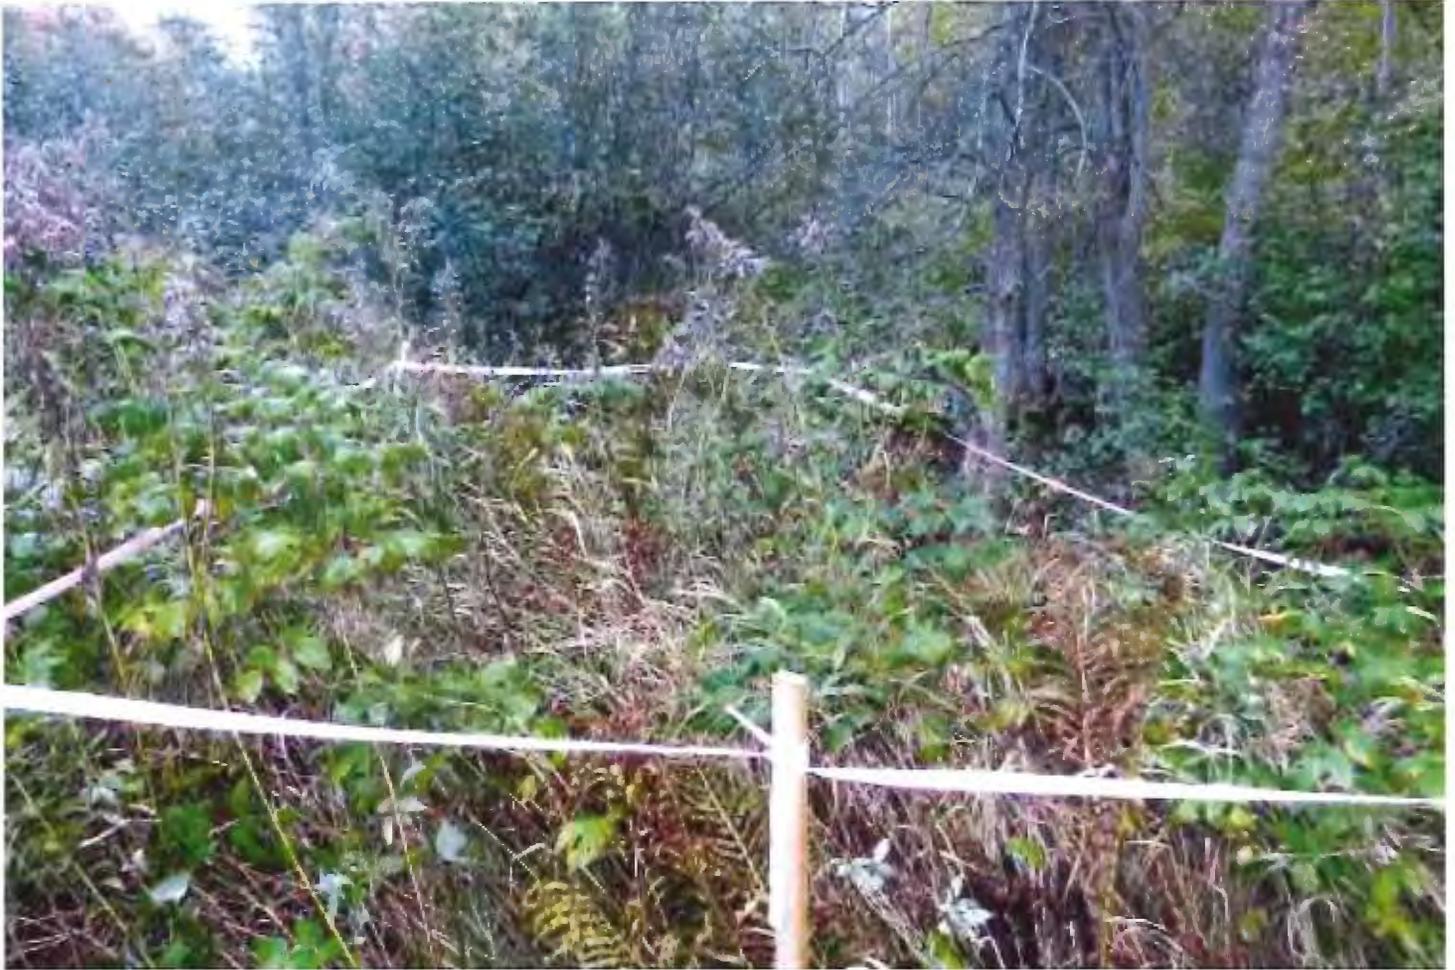
P1040359.JPG

Rive nord de la rivière Batiscan: zone où la matteucie fougère-à-l'autruche a été localisée par le biologique du Groupe conseil UDA inc. Cette zone est clairement délimitée physiquement à l'aide de piquet et de rubans forestiers.

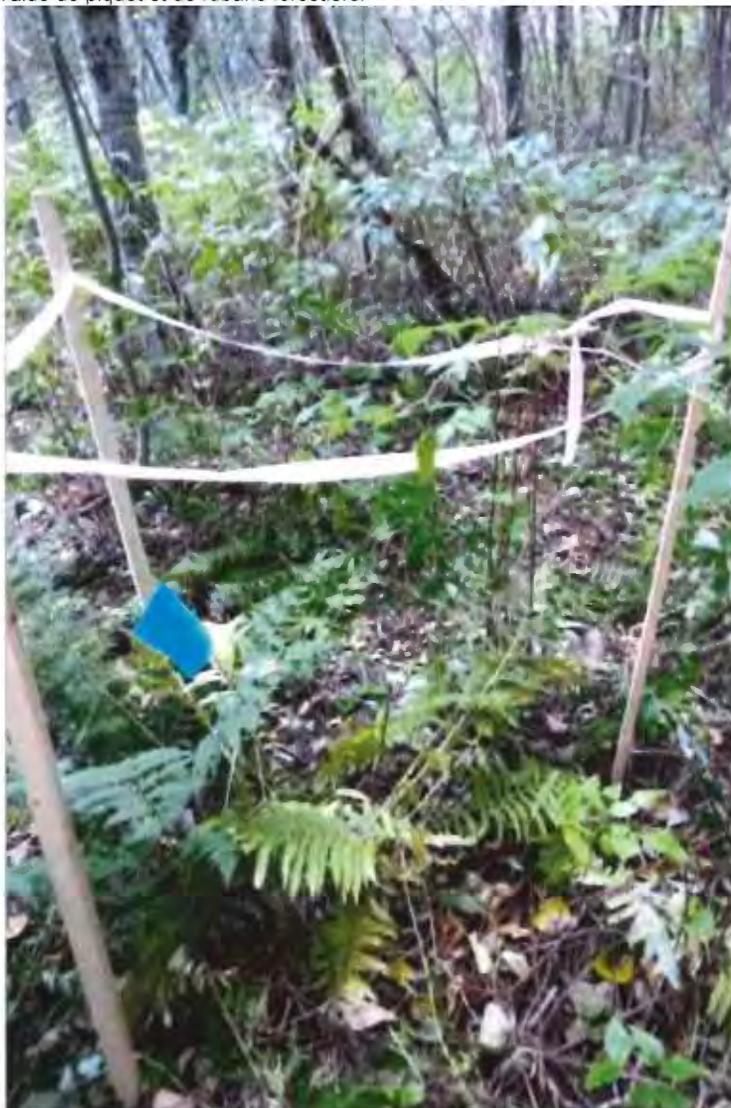
P1040360.JPG

Rive nord de la rivière Batiscan : Zone où la matteucie fougère-à-l'autruche a été localisée par le biologique du Groupe conseil UDA inc. Cette zone est clairement délimitée physiquement à l'aide de piquet et de rubans forestiers.

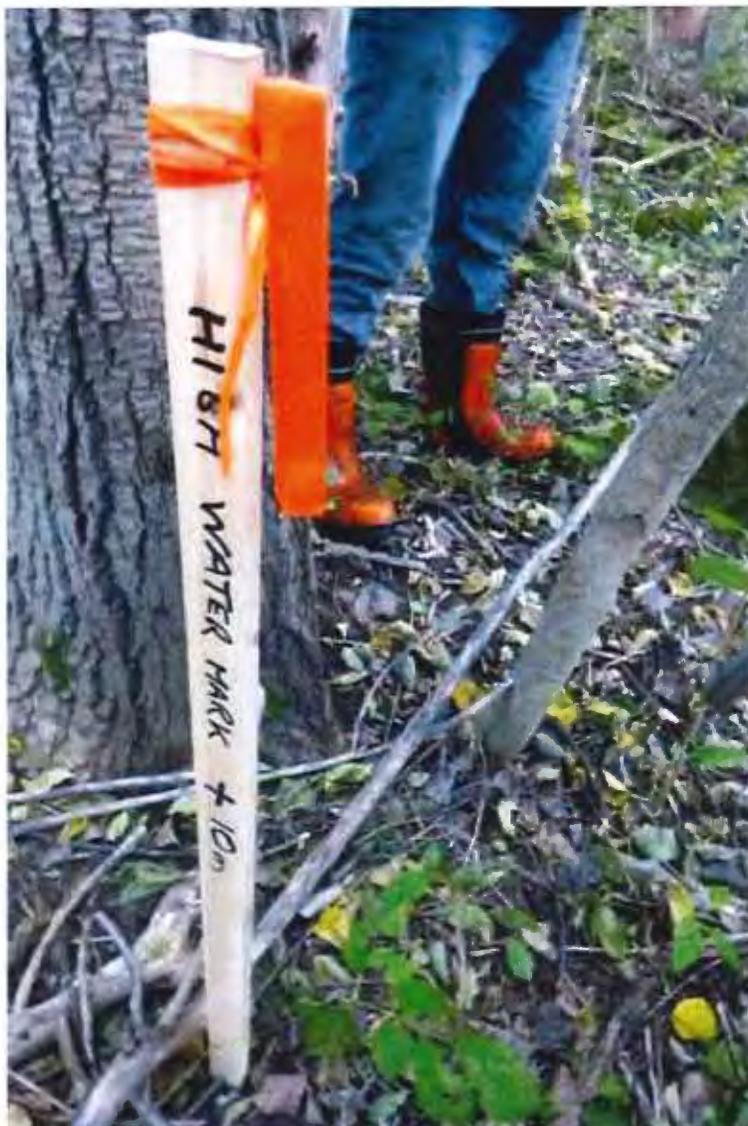
P1040361.JPG

Rive nord de la rivière Batiscan: Délimitation de la ligne des hautes eaux à l'aide d'un piquet d'arpentage.

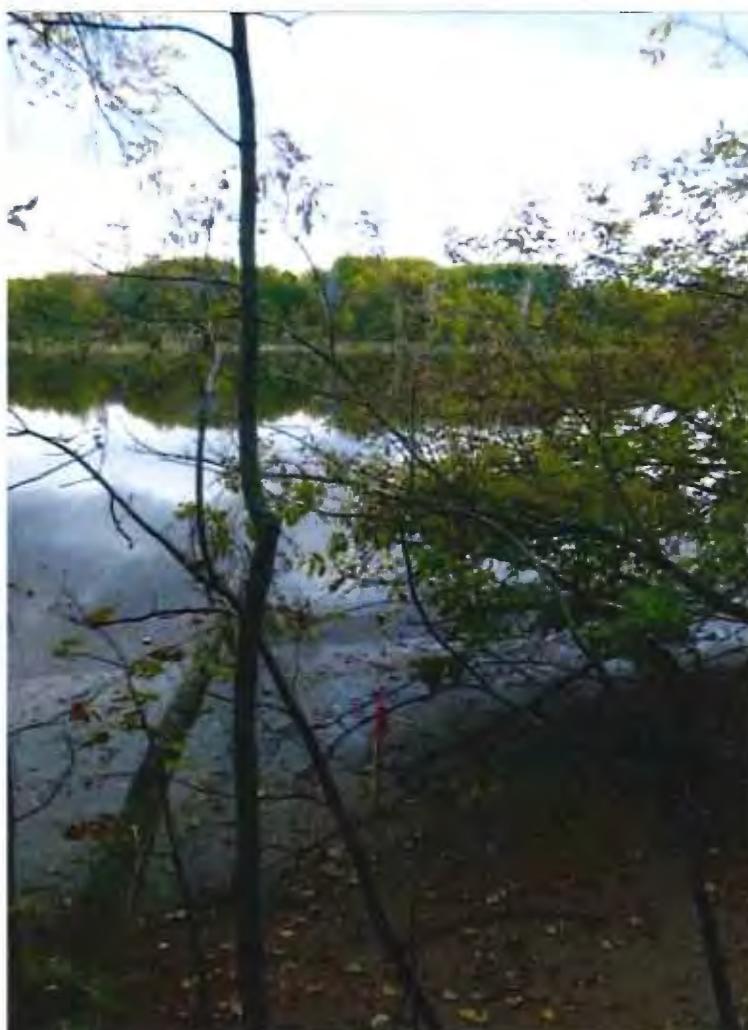
P1040362.JPG

Rive nord de la rivière Batiscan: vue de la berge. On peut constater la présence d'un piquet d'arpentage.

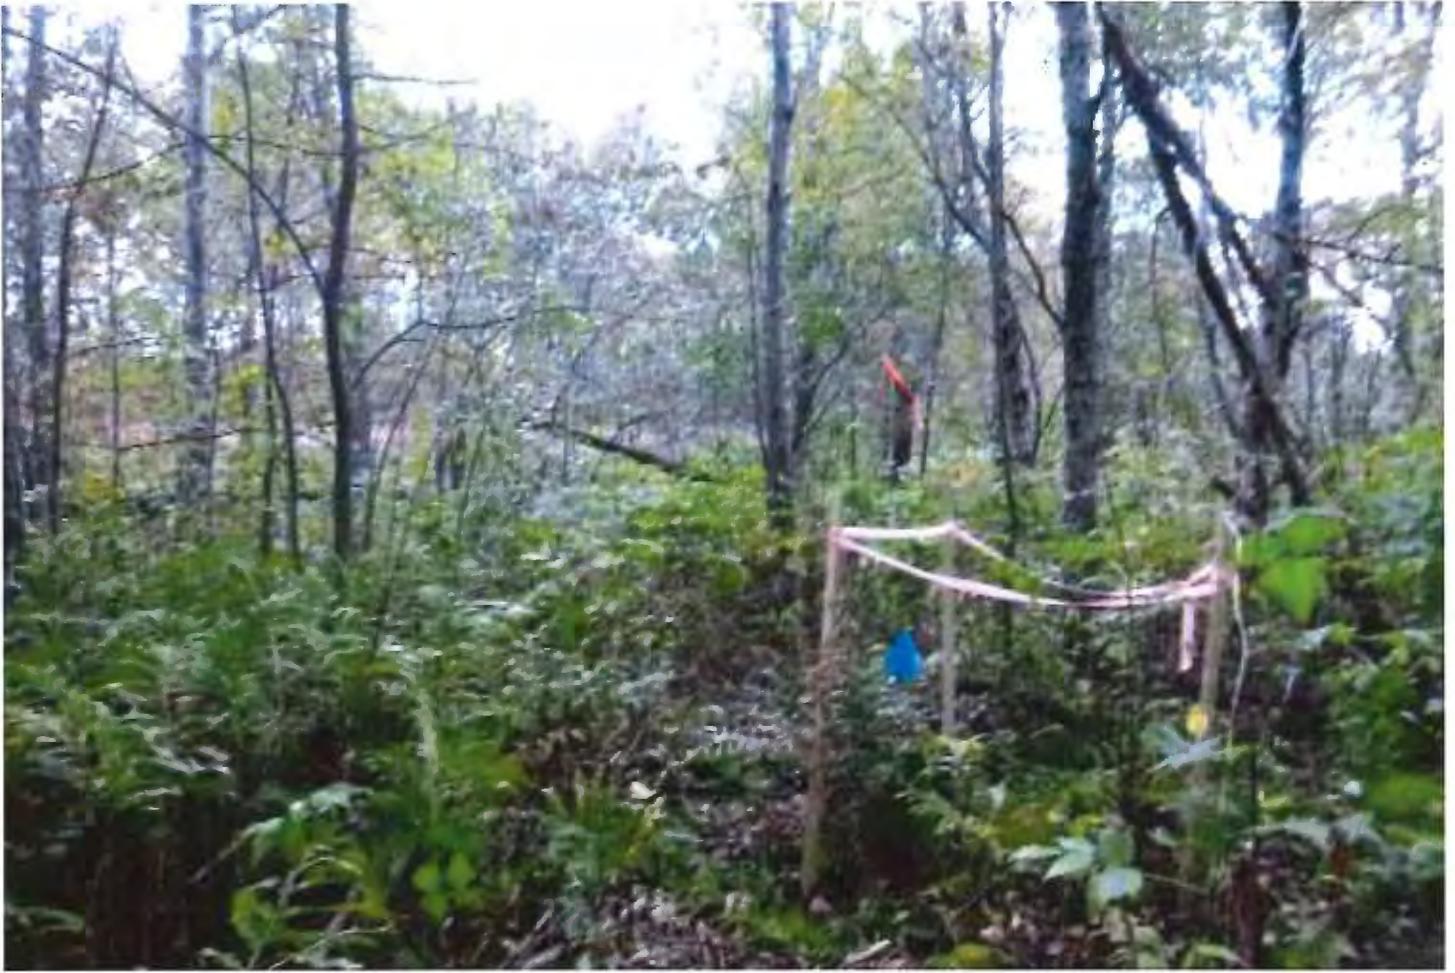
P1040363.JPG

Rive nord de la rivière Batiscan: zone où la matteucie fougère-à-l'autruche a été localisée par le biologique du Groupe conseil UDA inc. Cette zone est clairement délimitée physiquement à l'aide de piquet et de rubans forestiers.

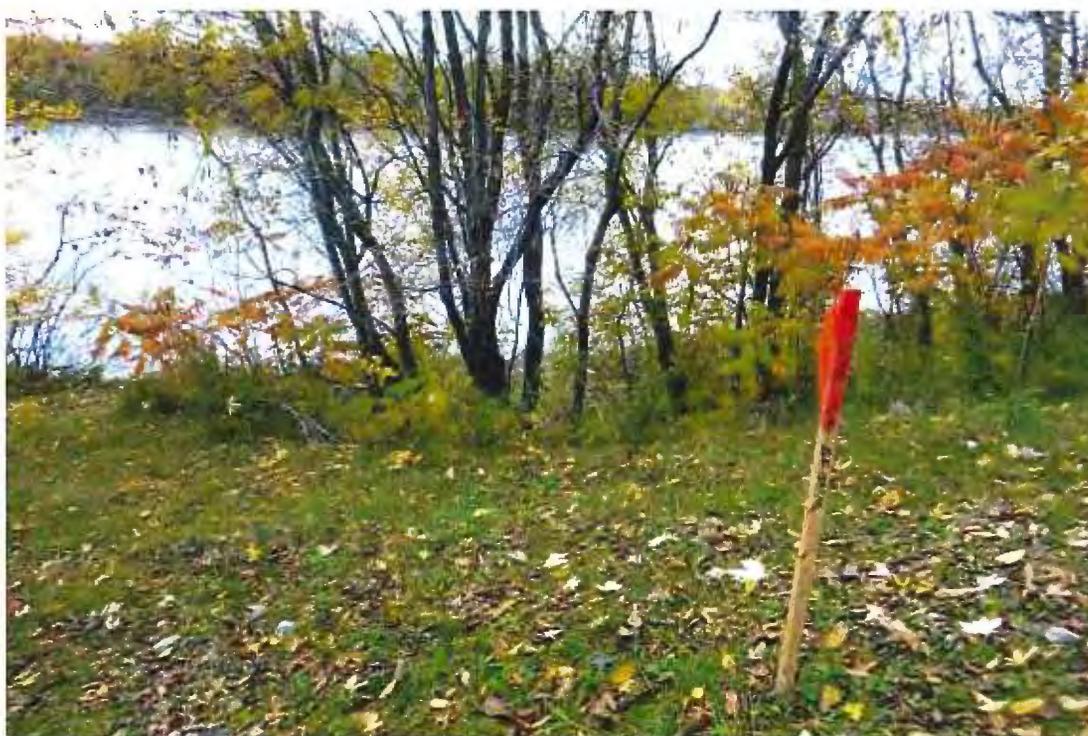
P1040447.JPG

Rive sud de la rivière Batiscan : La largeur de l'emprise sismique sur la portion boisée de la rive sud était de moins de 1,5m, vue vers la rivière Batiscan.

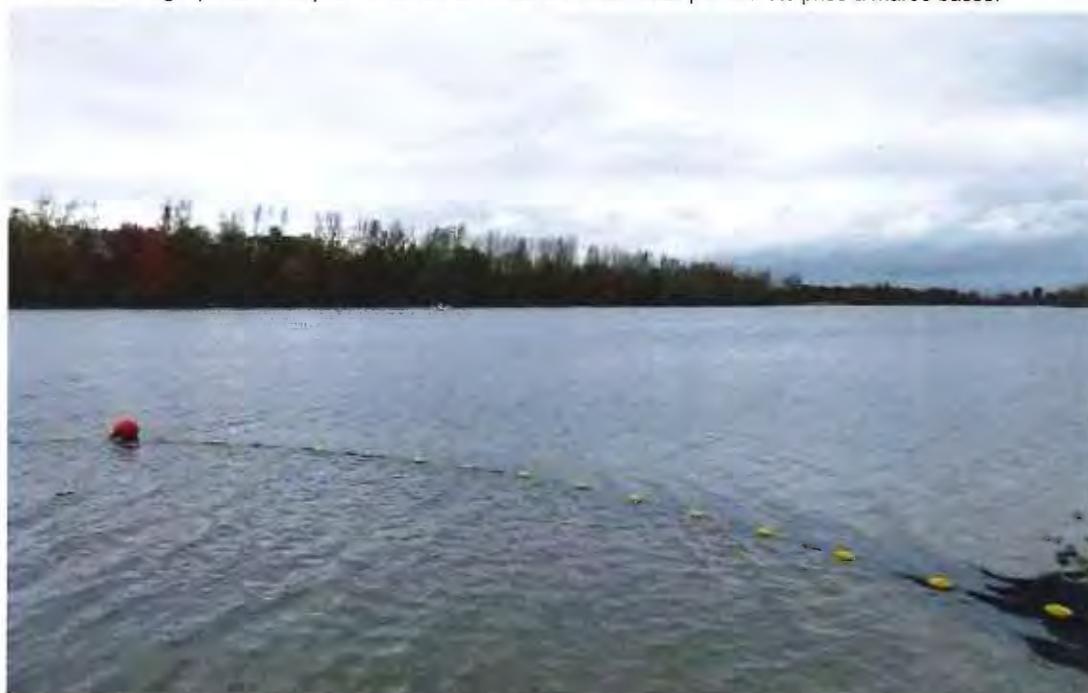
P1040449.JPG

Rive sud de la rivière Batiscan : Vue du filet aval.

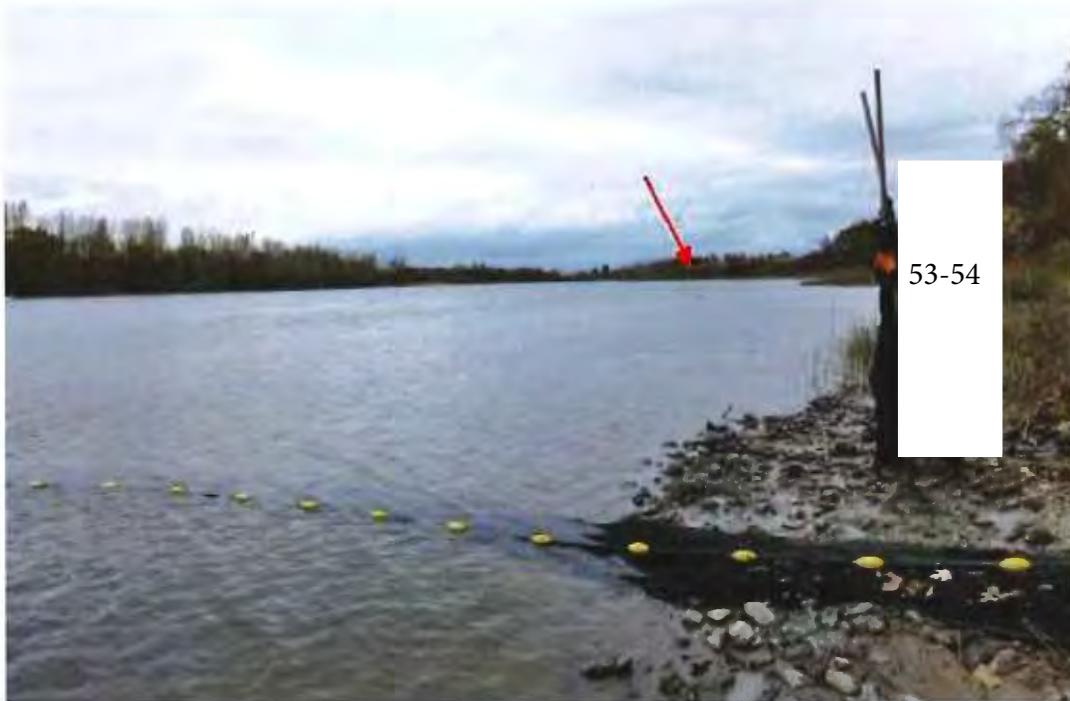
P1040450.JPG

Rive sud de la rivière Batiscan : Vue du filet amont. La flèche rouge indique le filet aval.

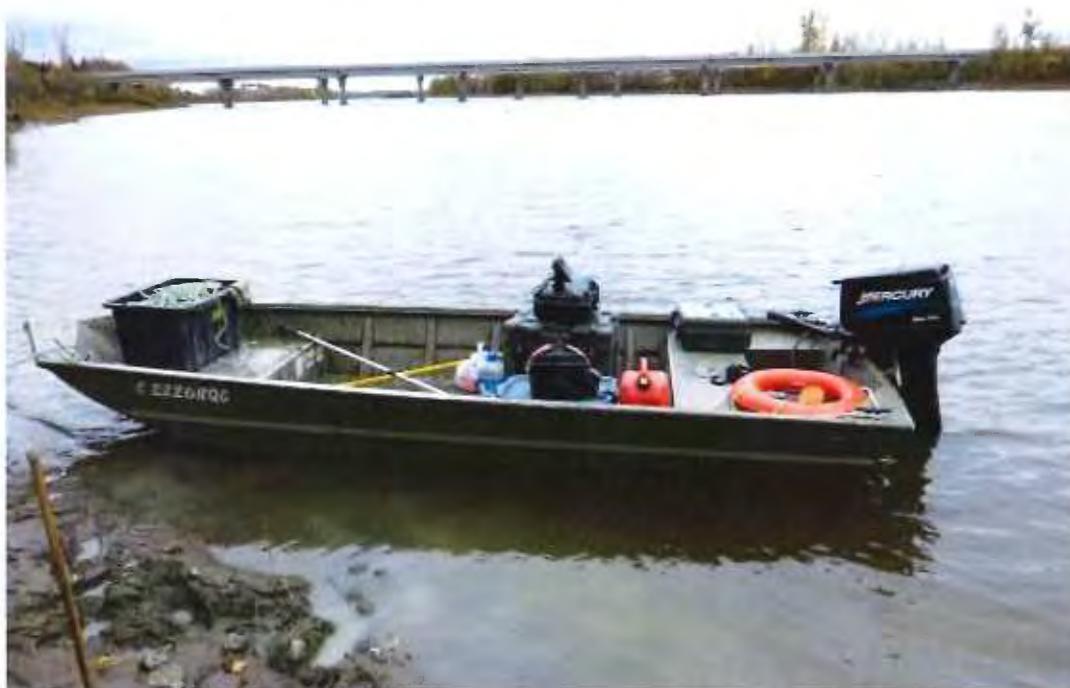
P1040452.JPG

Utiliser de la machinerie propre et exempte de fuites de produits pétroliers	X				La machinerie utilisée est des embarcations à moteur de type chaloupe. Celles-ci (au nombre de 3) était propres et exemptes de fuites de produits pétroliers.	P1040452

La machinerie utilisée (embarcations à moteur de type chaloupe) était propre et exempte de fuites de produits pétroliers. Exemple ici de l'embarcation environnement. On peut également constater la présence de l'échosondeur au centre.

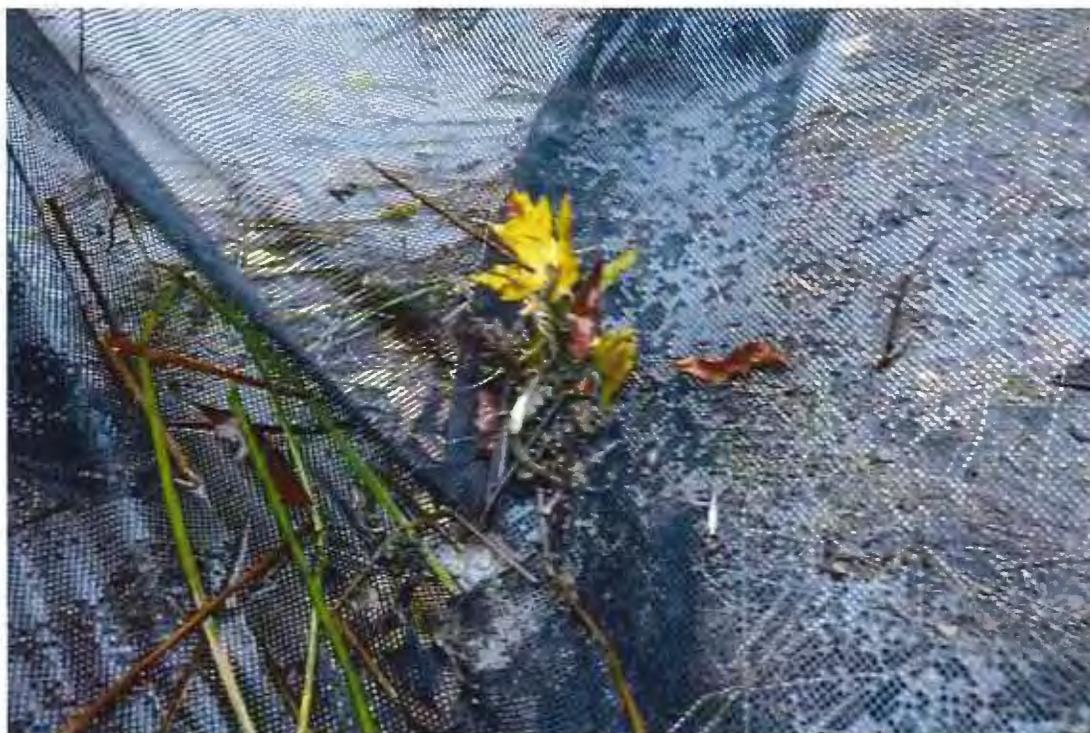
P1040453.JPG

Vue de la peine suite à la capture de poissons (seine no. 3). On peut constater trois écrevisses et un escargot en plus de 5 poissons.

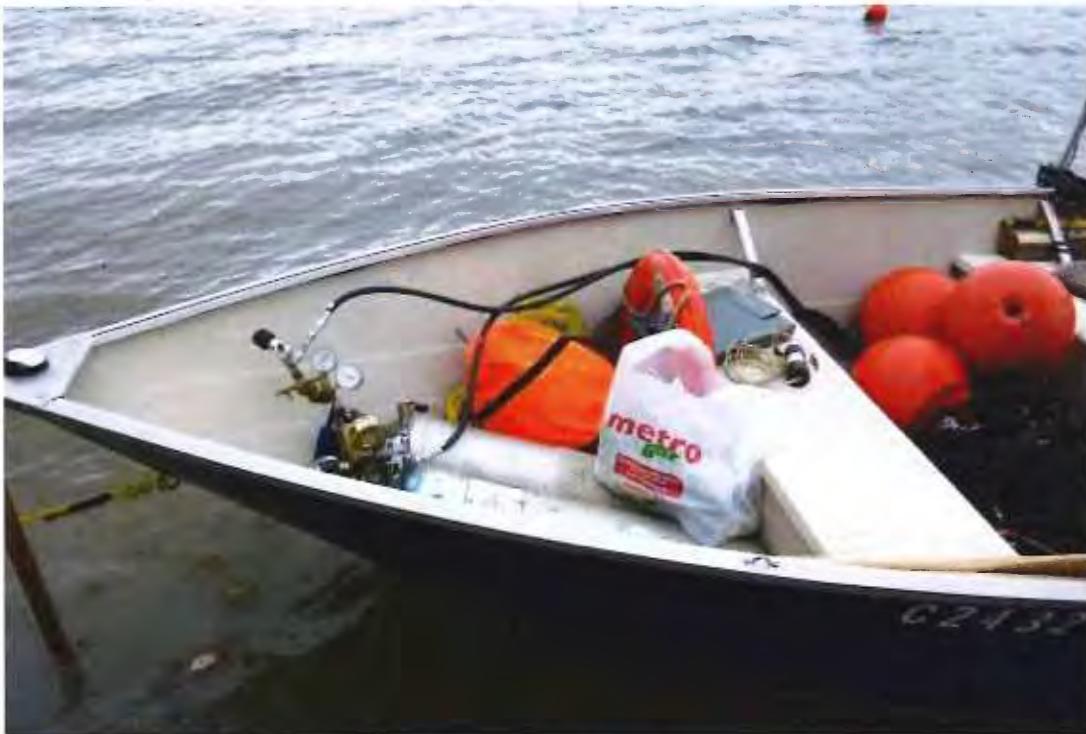
P1040463.JPG

Trousse d'urgence en cas de déversement d'hydrocarbure observé dans l'embarcation de tir.

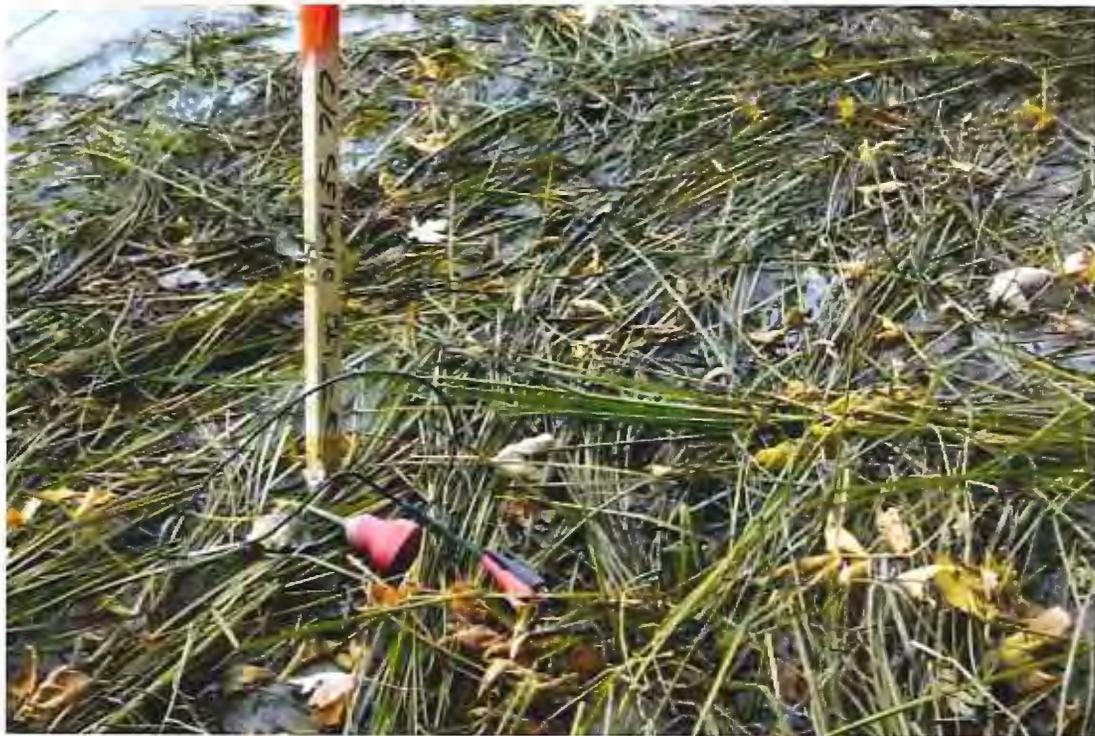
P1040466.JPG

Rive sud de la rivière Batiscan : Vue d'un géophone avant son installation. Le câble est déposé au sol dans l'emprise de la ligne sismique

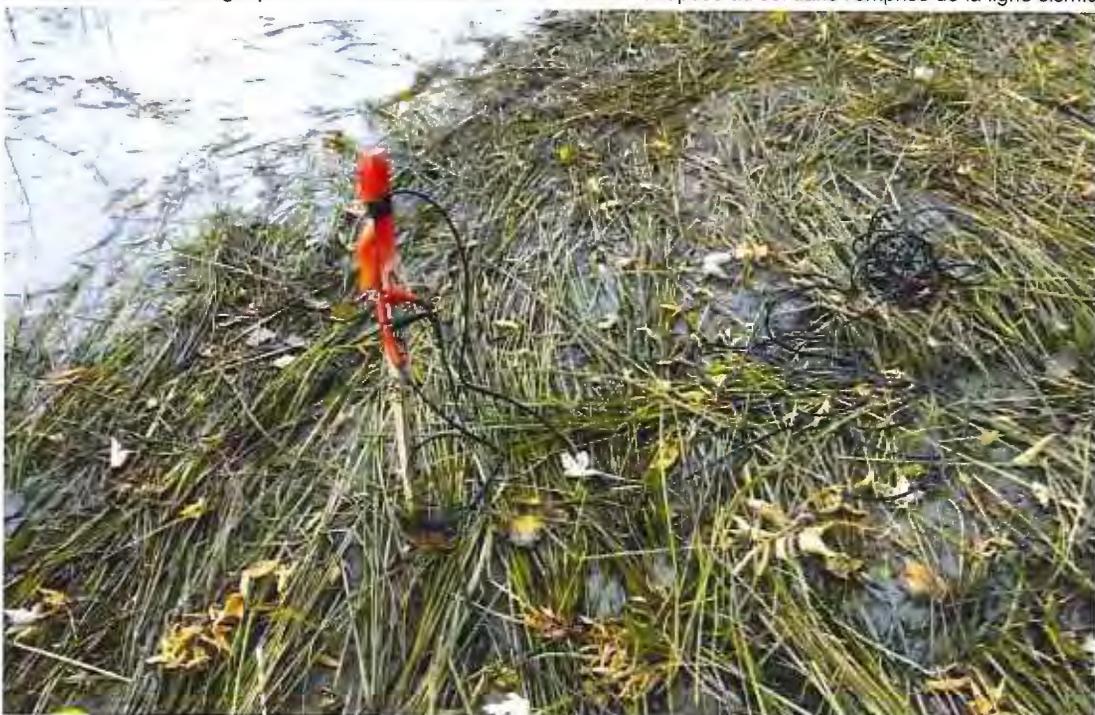
P1040467.JPG

Rive sud de la rivière Batiscan : Vue d'un géophone après son installation. Le câble est déposé au sol dans l'emprise de la ligne sismique

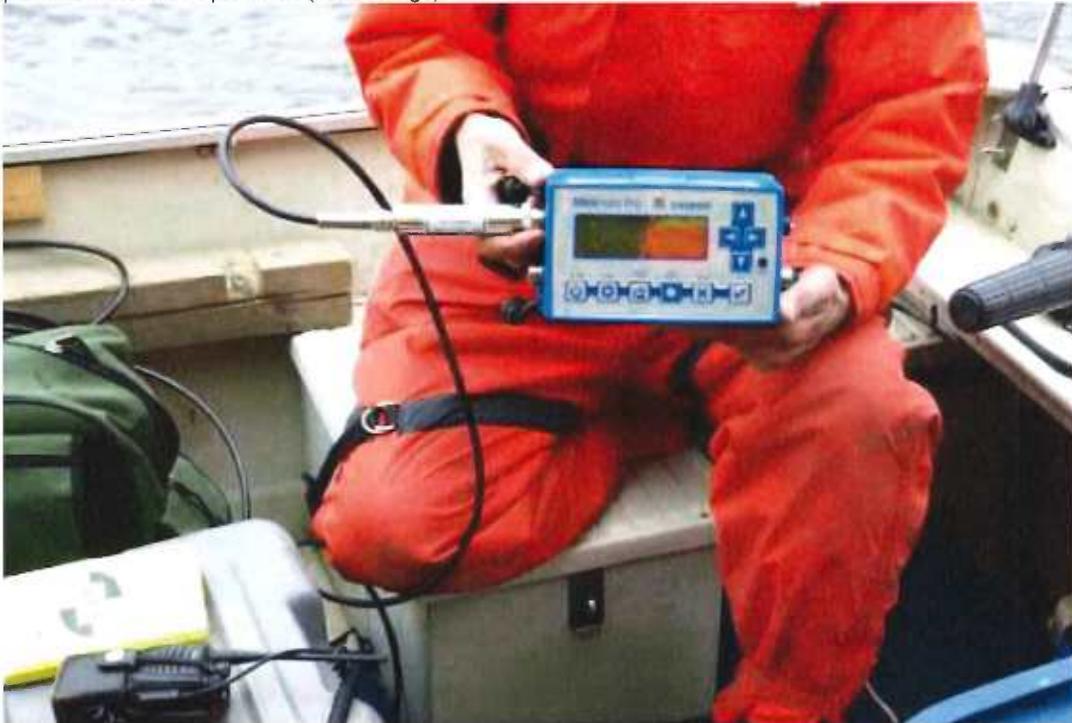
P1040469.JPG

Dans l'embarcation de tir, le technicien me démontre l'appareil qui indique les données de l'hydrophone.

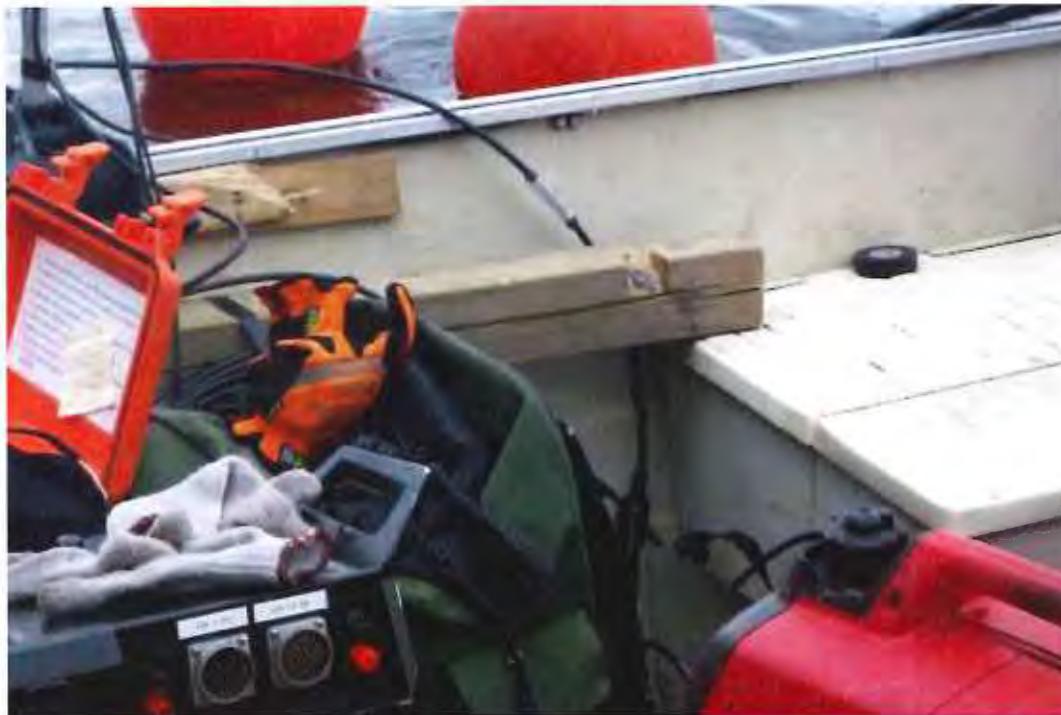
P1040516.JPG

Un hydrophone était présent dans l'embarcation de tir.

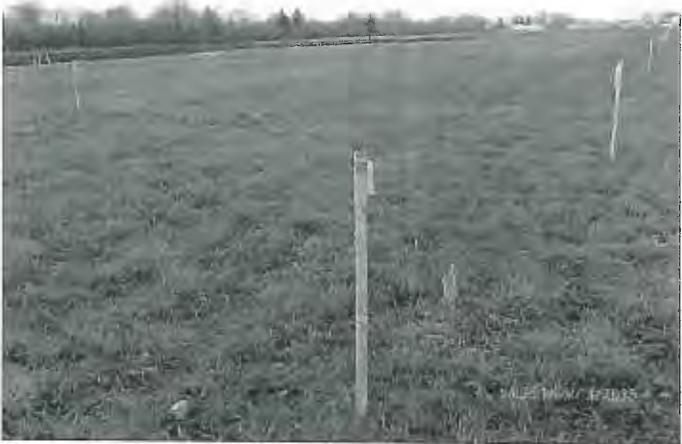
<b>Photo no : 6</b>

<b>Description :</b>  Embranchement de la ligne de tests principale avec une ligne transversale.

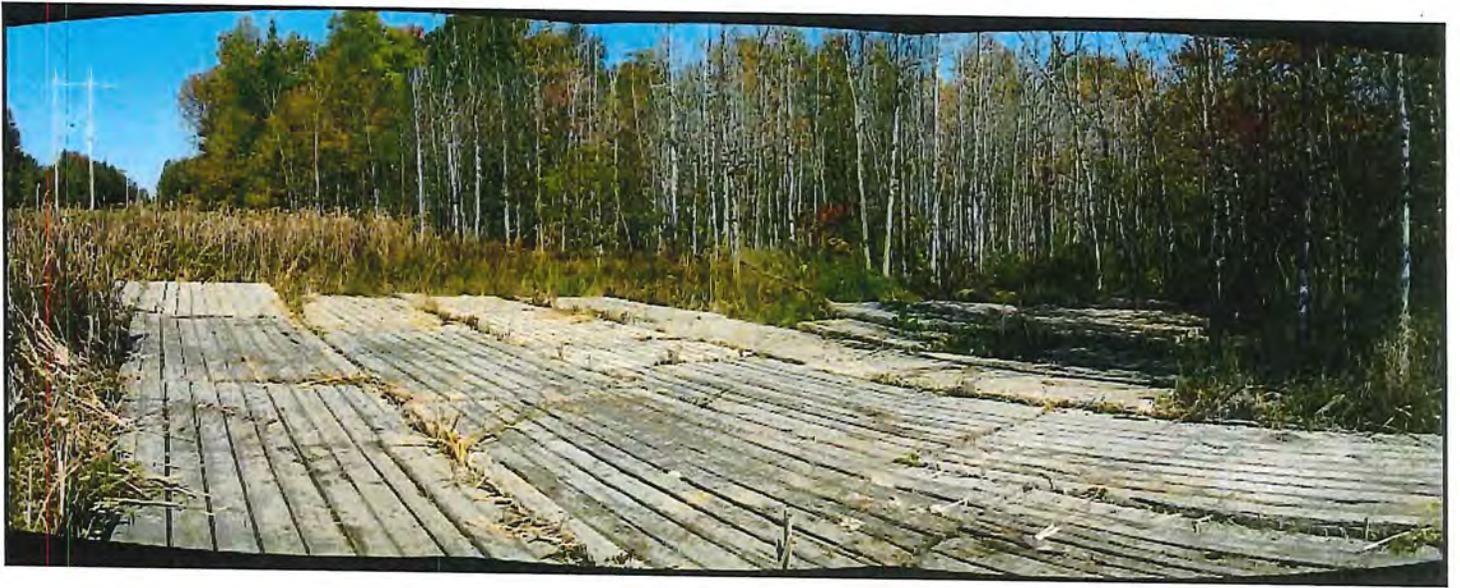
*IMG\_3966-3967-3968 Panorama.jpg*

Photo 12 : Vue des matelas de bois à partir du point GPS 131 constituant le chemin d'accès pour le forage HMM-003.
