Objet : Demande d'accès n° 2022-12-074 – Lettre de réponse

<b>1.2 Intervention</b>	
N° d'intervention : 301246322- 301246312	Type d'intervention : Inspection pour suivi d'urgence
N° de gestion doc. : 7610-08-01-70131-00	N° de document : 401602732 - 401602827
But de l'intervention : Glencore Canada Corporation - Fonderie Horne : Suivi du déversement d'acide faible du 15 mars 2017 (7110-087-01-86042-09) et Suivi du déversement d'acide fable du 29 mars 2017 (7110-08-17-86042-02).

Le 15 mars 2017, il y a eu déversement de 25 m3 d'acide sulfurique (7110-08-17-86042-09) et le 29 mars 2017, il y a eu un déversement de 10 m3 d'acide sulfurique. Les deux déversements se sont produits au site de l'usine d'acide.

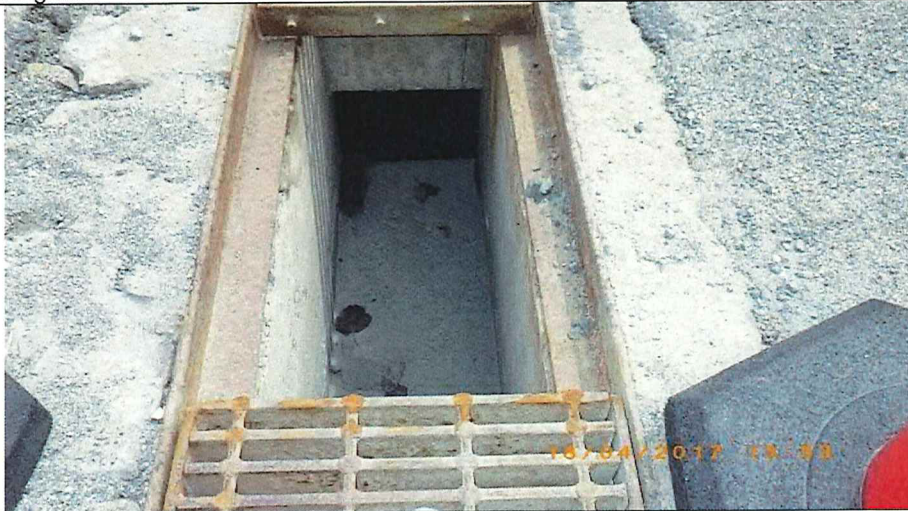
IMGP4666 (800x450).jpg

1. Présence d'un système de drain et de caniveaux qui sert à transporter les eaux de ruissellement et les déversements d'acide (photo 1-2-3).
2. Le terrain est profilé de façon à diriger les eaux et les acides vers les drains (photo 4).
3. Absence de plaques d'acide qui n'a pas été récupéré ou envoyé dans les drains.

Photo 1 : Drain près de l'usine d'acide.

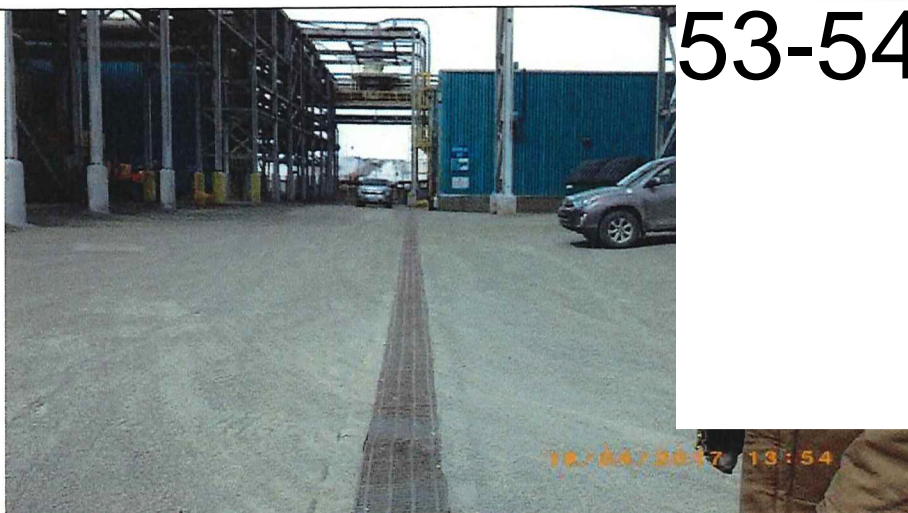
IMGP4667 (800x450).jpg

Photo 2 : Caniveau dirigeant les eaux et l'acide vers le drain dirigeant vers l'usine de traitement des acides faibles.

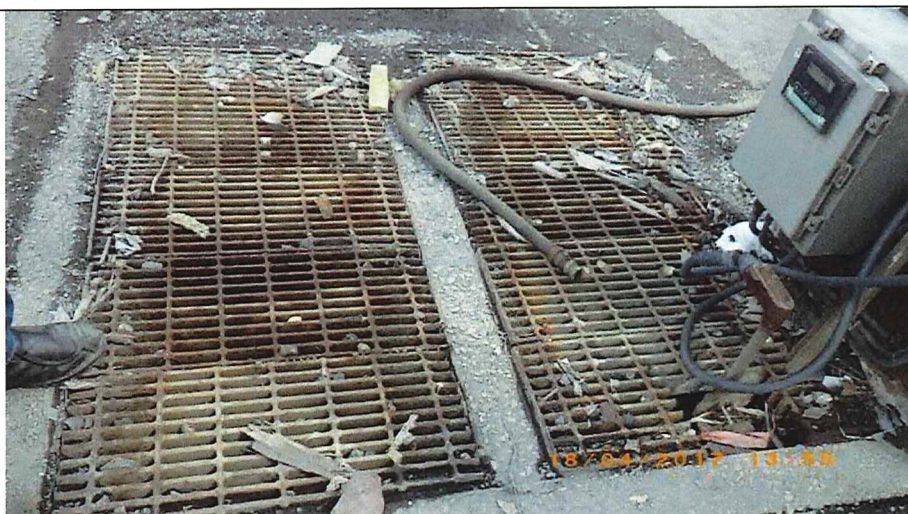
IMGP4668 (800x450).jpg

Photo 3 : Drain dirigeant les eaux et les acides vers l'usine de traitement d'acide faible.

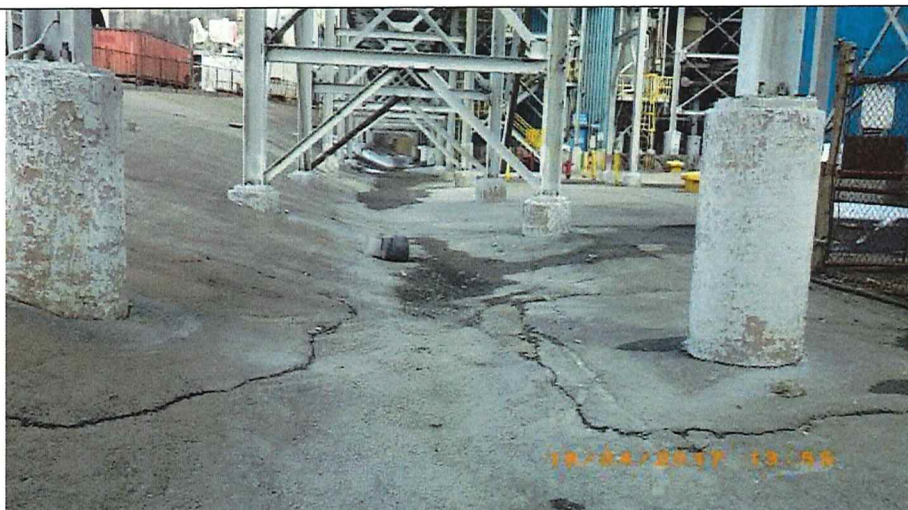
IMGP4669 (800x450).jpg

Photo 4 : Profile du terrain empêchant les eaux de ruissellement et les acides vers le drain dirigeant les eaux vers l'usine de traitement des acides faibles.
