VISITE DE TERRAIN

Nom : Visite de la sablière DJL à La Pêche

RAPPORT D'INSPECTION
Centre de contrôle environnemental du Québec

Lieu inspecté
Nom du lieu : Consturction DJL inc. (Sablière - canton Masham - Lots P21B - 21B, 22A - P22A)
Nom usuel du lieu :
N° du lieu : 90551276 Type de lieu : sablière
Localisation du lieu inspecté :
Adresse du lieu : RANG IV
LA PECHE J0X 2W0
Coordonnées géographiques du lieu (GÉO NAD 83 degrés décimaux) : 45,665786111100;-76,013333333300

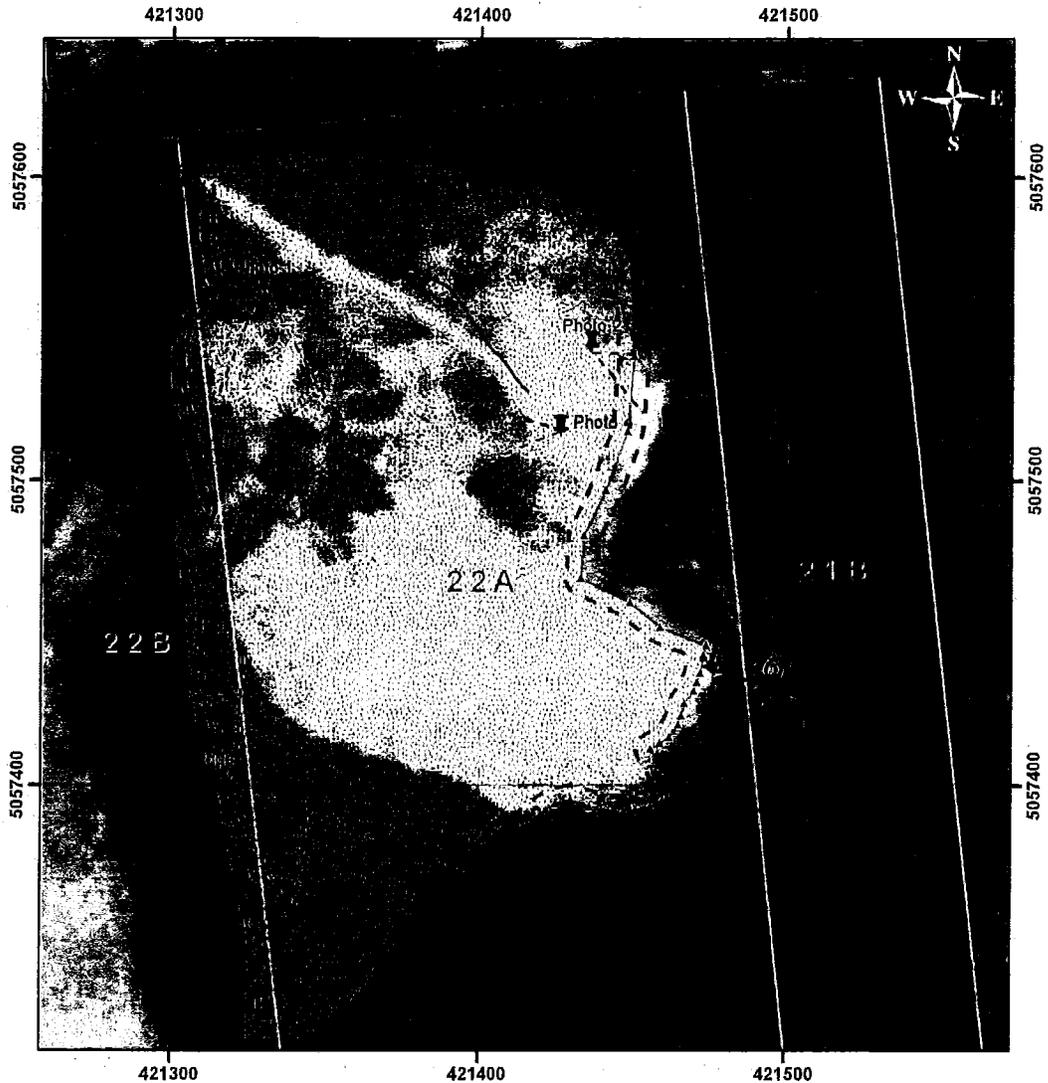
Sablère DJL à La Pêche

À l'aide d'un GPS, nous avons pris les positions des limites de l'exploitation. Nous avons estimé l'aire de la surface entre 30 800 et 39 200 mètres carrés en tenant compte de l'incertitude de l'instrument. Aussi, nous sommes allé prendre la position du ruisseau au sud-est de la sablière. La carte à la page suivante montre la position des limites de l'exploitation et la position du ruisseau.

Nous pouvons voir que la sablière est proche du ruisseau. Elle est à moins de 40 mètres à certains endroits. Aussi, la sablière est partiellement exploitée à l'intérieur du lot 22B. L'exploitant ne devra plus s'approcher davantage du ruisseau et du lot à l'ouest. Le débit du ruisseau est relativement petit (estimé à environ 10 L/sec),.

L'exploitant s'est beaucoup approché du ruisseau et n'a pas respecté la marge de 75 mètres. De plus, il s'était engagé dans son CA à restaurer une partie de la marge de 75 mètres. Aussi, l'exploitant a dépassé la limite d'exploitation dans la partie ouest de la sablière.

L'exploitant devra faire attention aux limites d'exploitation pour ne pas s'approcher du ruisseau au sud-est ou du terrain à l'ouest. Ceci devrait être signalé à l'exploitant dans le cadre de la modification de CA pour le prolongement de l'exploitation.

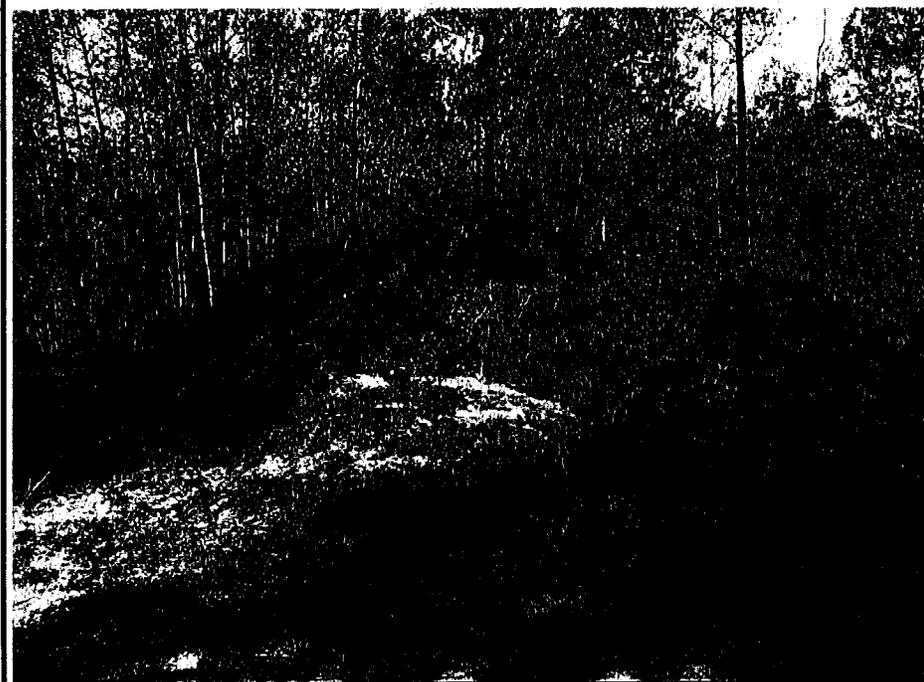
Photo : 2

Note : Butte de terre de découverte.

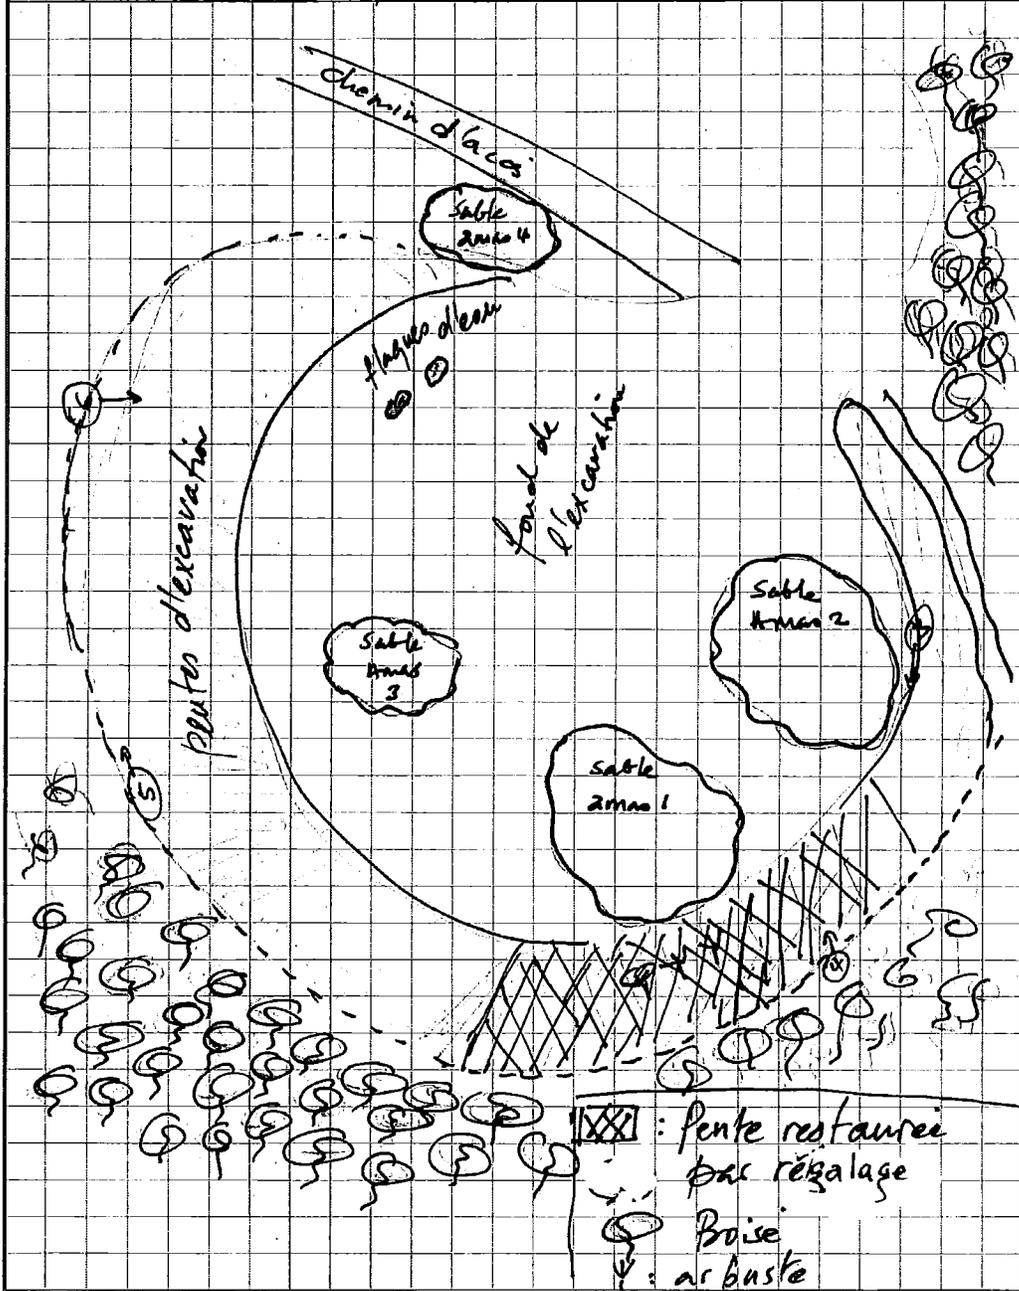
Annexe 1: Croquis du lieu d'inspection

La pente située au sud-est de l'aire d'exploitation (**annexe 1**) a été aménagée par régalage et quelques arbustes ont poussé sur la surface. La superficie touchée par cet aménagement est d'environ 7 m de largeur et de 50m de longueur. (calculée à l'aide d'un télémètre de marque *Bushnell*). Le degré de la pente calculée du bas en haut du talus est en moyenne de 27° (calculée à l'aide d'un clinomètre de marque *Sunto*). Des repères ont été installés pour délimiter cette zone restaurée (**photos 1 et 3**).

En faisant le tour des parages de la sablière, et en traversant le boisé situé à l'est (**annexe 1**), je n'ai pas constaté la présence d'un ruisseau situé à 75m des limites de l'aire d'exploitation de la sablière selon le plan faisant partie de l'autorisation du 25 juin 1999 (**annexe 4**).

- Faire des vérifications supplémentaires pour déterminer de la présence ou non d'un cours d'eau à moins de 75m de l'aire d'exploitation de la sablière.
- Vérifier la présence des repères de localisation de l'aire d'exploitation et des terres de découverte lors de la prochaine inspection.
- faire le suivi de la demande de prolongation de CA avec l'analyste au dossier pour s'assurer que le l'exploitation de la sablière ne se fasse sans que le CA soit prolongé.

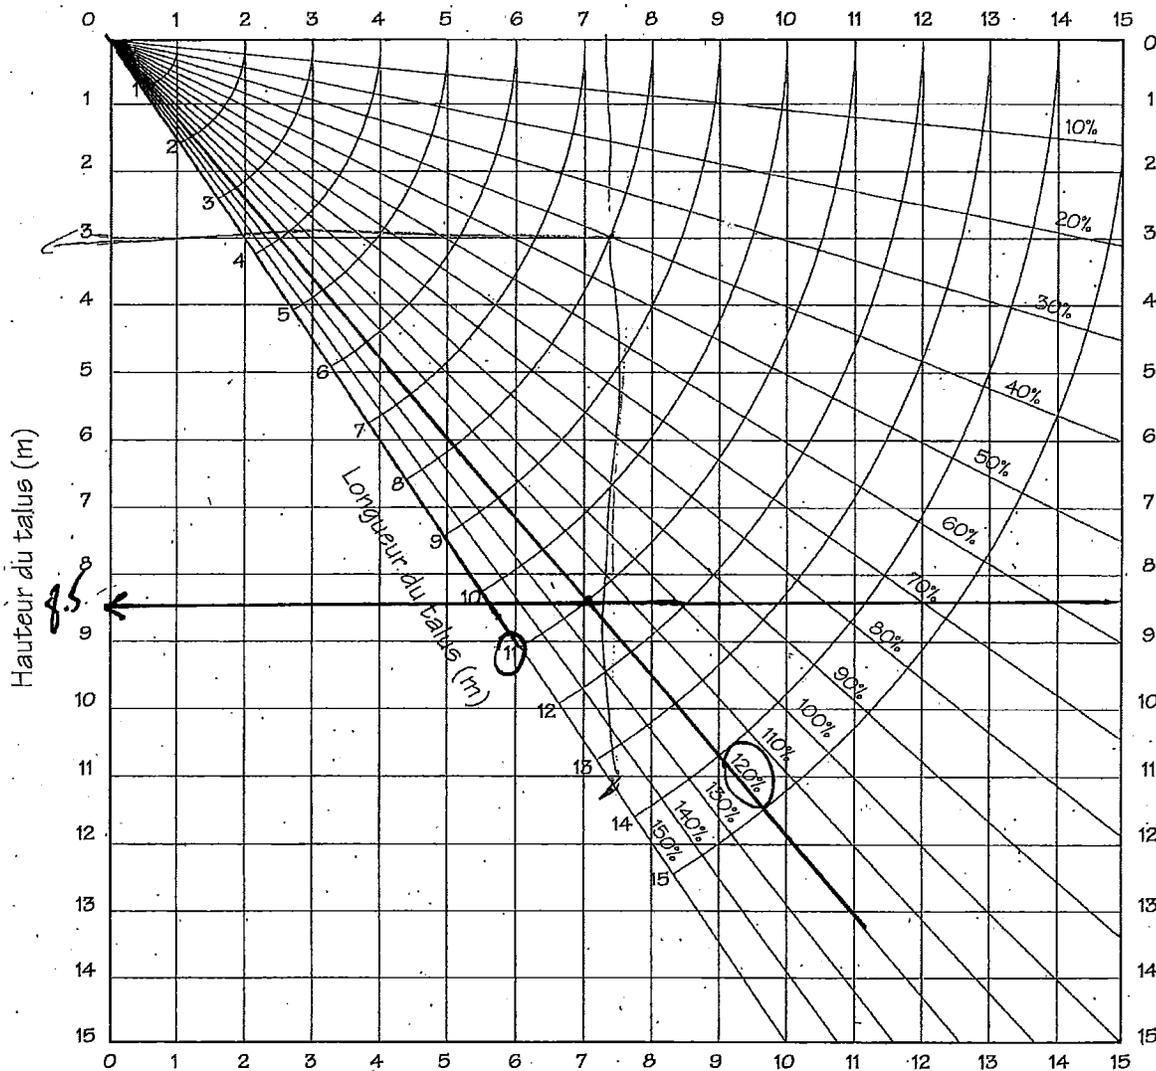
Annexe 3 : calcul de la hauteur des pentes
(feuille jointe de la politique de protection des rives, du littoral et des plaines inondables)

En utilisant la feuille de calcul d'abaque des pentes (**annexe 3**), je calcule la hauteur du talus (8.5m) - la distance entre mes yeux et le sol (1.8m) = **6.7m (Hauteur (épaisseur) maximale de l'excavation)**.

Longueur de la pente (m) : 11

Pente (%) : 120%

Hauteur du talus (m) : 8.5
