Objet : Demande d'accès n° 2017-01-48 – Lettre réponse

**RAPPORT D'ANALYSE DE LA DEMANDE DE
CERTIFICAT D'AUTORISATION POUR
L'EXPLOITATION D'UNE SABLIERE**

6227376 Canada inc. : Sablière sur le lot 3 555 544, Saint-Valérien-de-Milton.

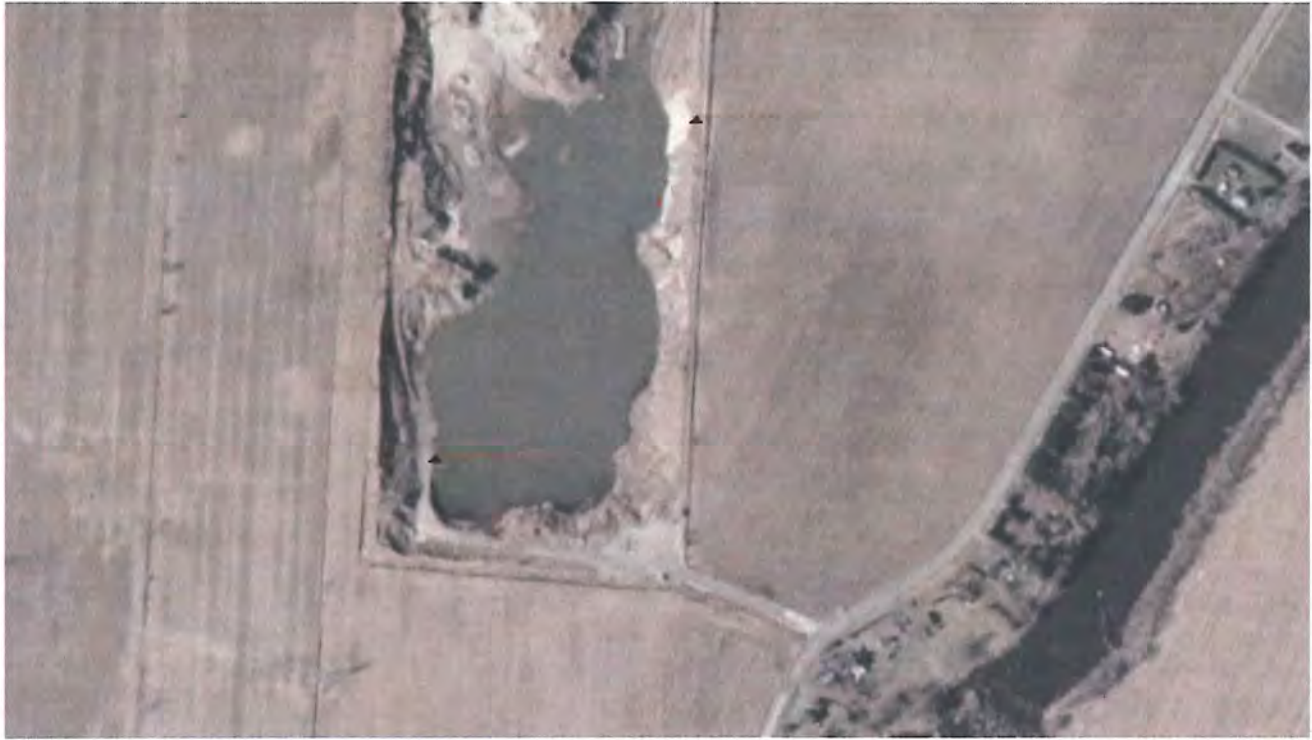
Vue aérienne de la sablière. Les triangles noirs montre les emplacements approximatifs des pompes. Selon les données disponibles dans l'Atlas SAGO, la photo aurait été prise en 2006.

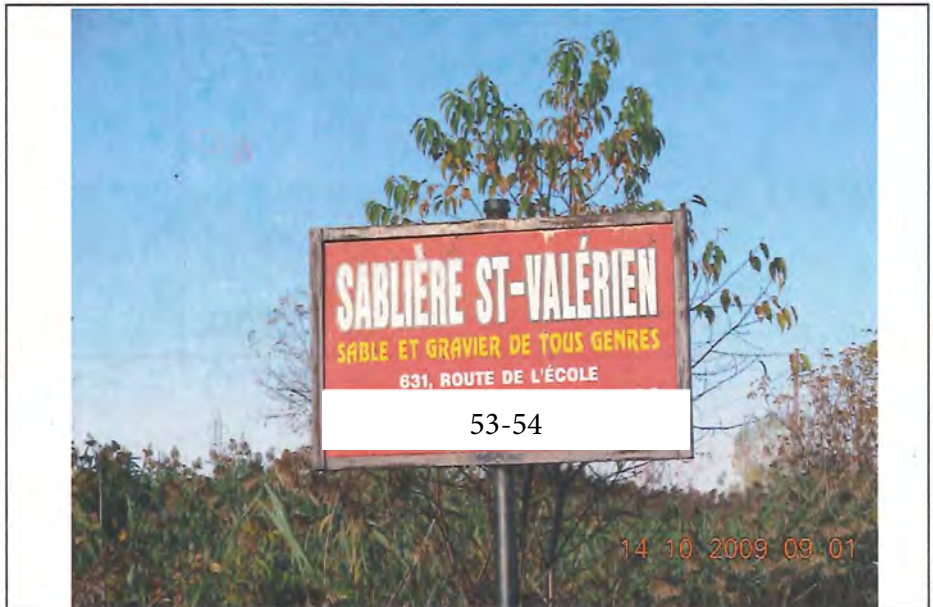
Photo # : 1
Réf. Numérique :
DSCN0970
Date : 2009-10-14

DESCRIPTION DE L'INSPECTION
Une affiche est présente à l'entrée de la sablière avec un numéro de téléphone (photo 1)
Je constate que la sablière est remplie d'eau sur la majeure partie de sa superficie (photos 4 à 6 et 7 à 9)
Point #1 GPS à proximité d'une des pompe : 45°32'37.1'', 72°46'32.1'' (précision 5 m) Près de petit radeau (photos 4 à 6) La pompe n'est pas en fonction. L'eau est claire et semble avoir une profondeur de 1 à 2 m (visible à partir du bord).
Un tuyau de métal vertical (regard? puit?) est présent à proximité du chemin, près de la pompe (photo

Affiche à l'entrée de la
sablière.

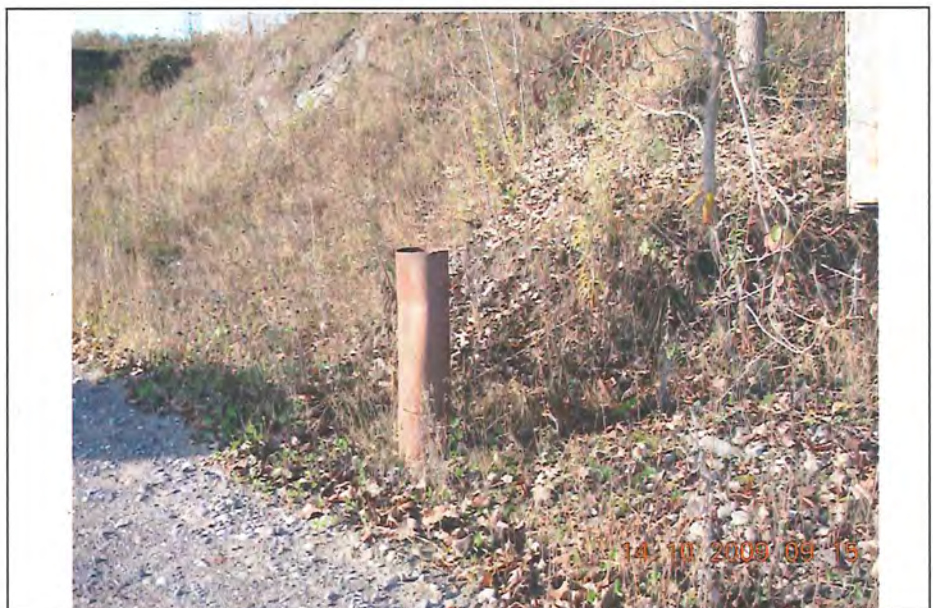
Photo # : 2
Réf. Numérique :
DSCN0975
Date : 2009-10-14

Tuyau de métal sortant de
la terre (regard possible).

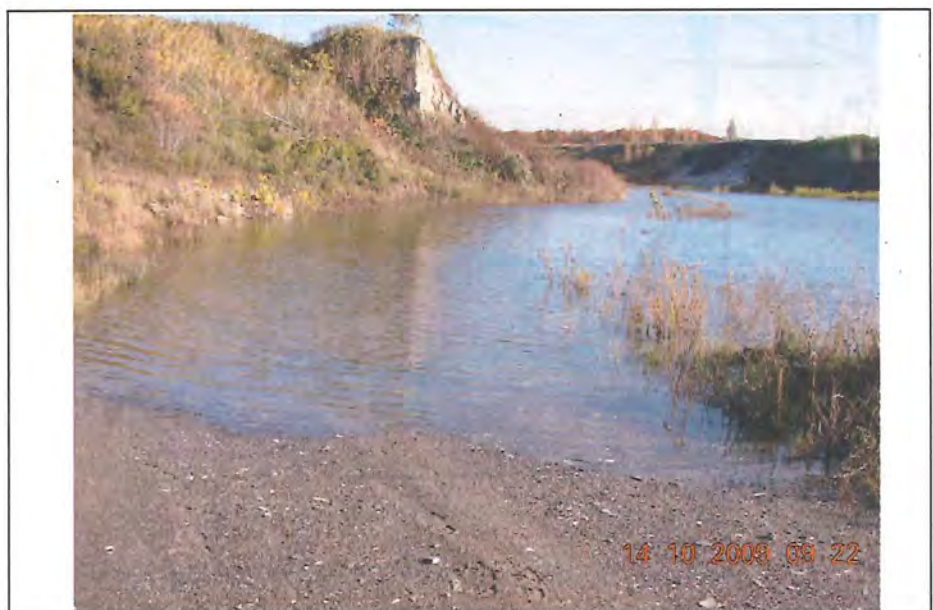
Photo # : 3
Réf. Numérique :
DCN0976
Date : 2009-10-14

2).
GPS : 45°32'36.5'', 72°46'32.3'' (précision 4 m)
L'eau inonde une partit du chemin d'accès (photo 3)

Chemin d'accès inondé.

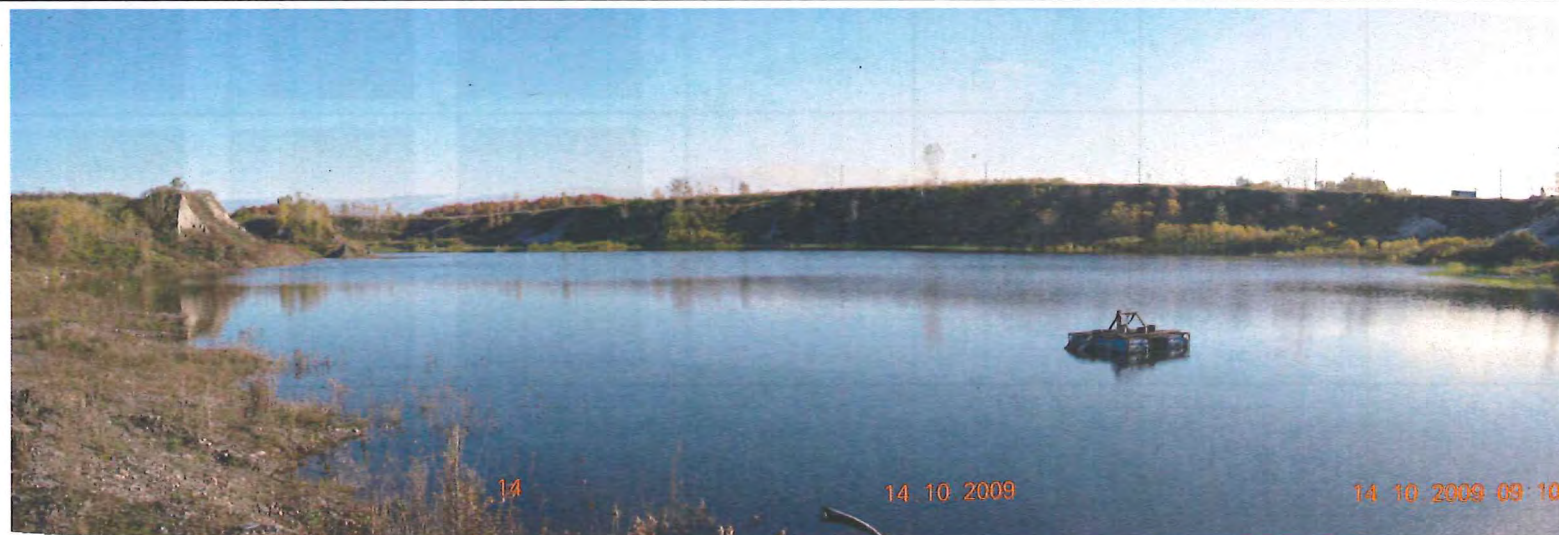
Photo # : 4, 5 et 6

Les pompes ne sont pas en fonction dans la sablière.

Vue générale du lac près de l'emplacement de l'une des pompes.

Tenter de savoir depuis combien de temps, le pompage ne s'effectue plus.

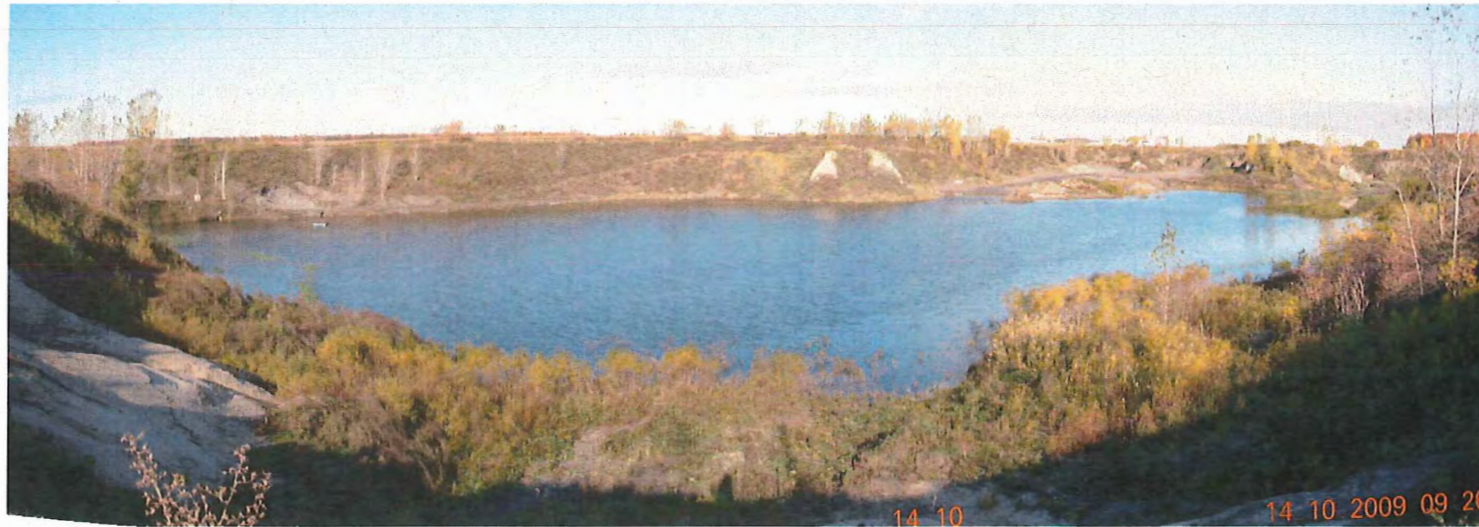
Photo # : 7, 8 et 9

J'estime la profondeur de l'excavation à environ 10-15 m avant d'atteindre la surface de l'eau.

Vue général du lac du haut de la sablière.

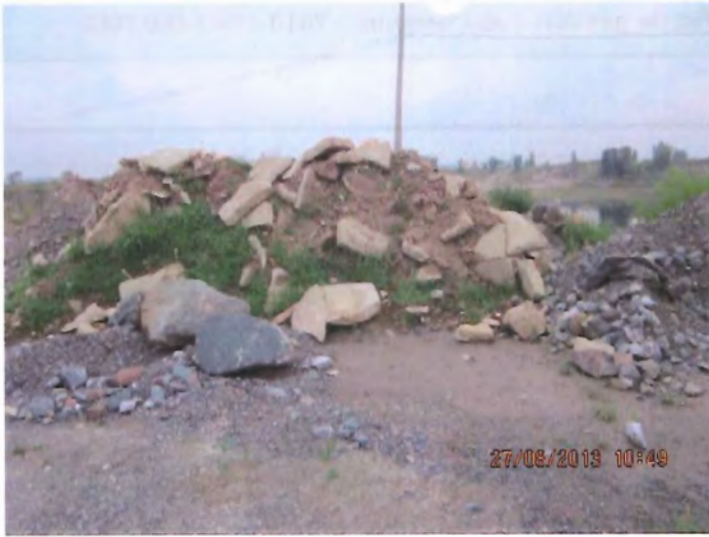
Photo1 : IMG_1519.jpg : Amas de béton

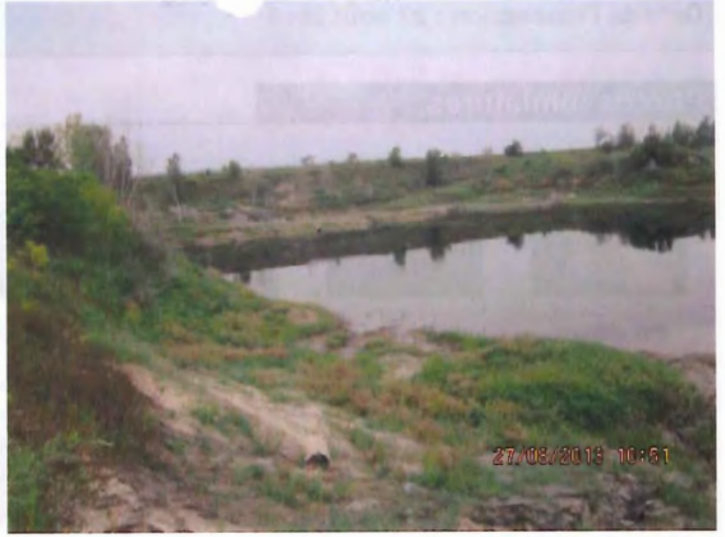
Photo 2 :IMG_1520.jpg : Bassin d'eau au centre.

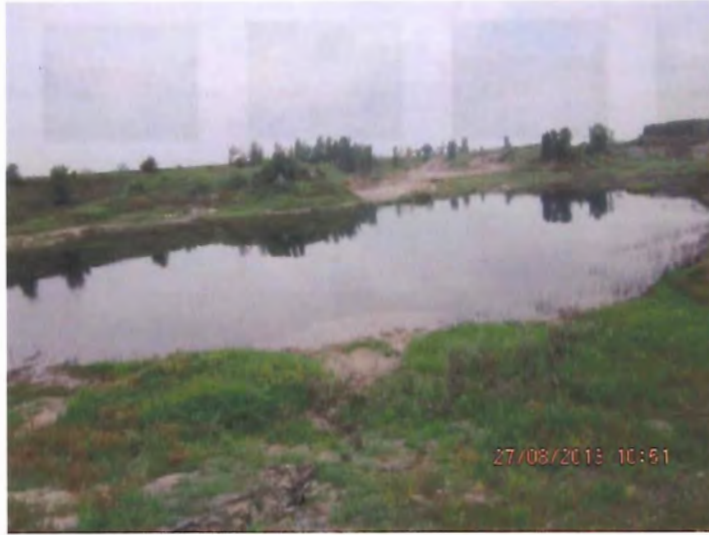
Photo 3 : IMG_1521.jpg : Idem

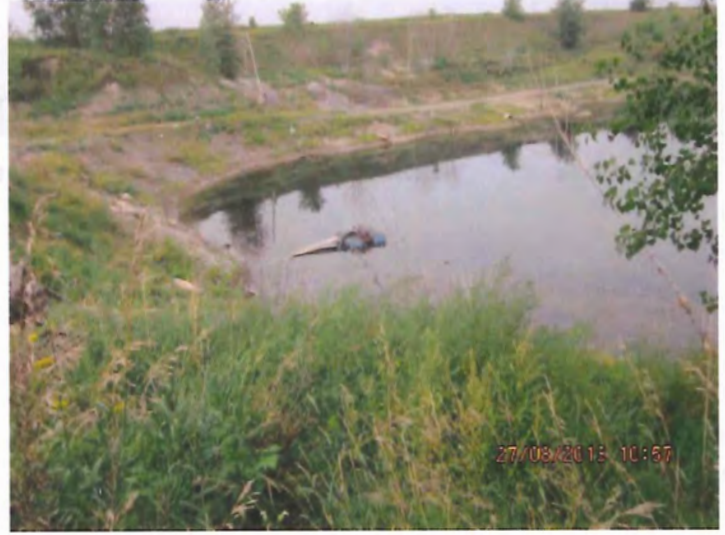
Photo 4 : IMG_1524.jpg : Station de pompage opérationnelle

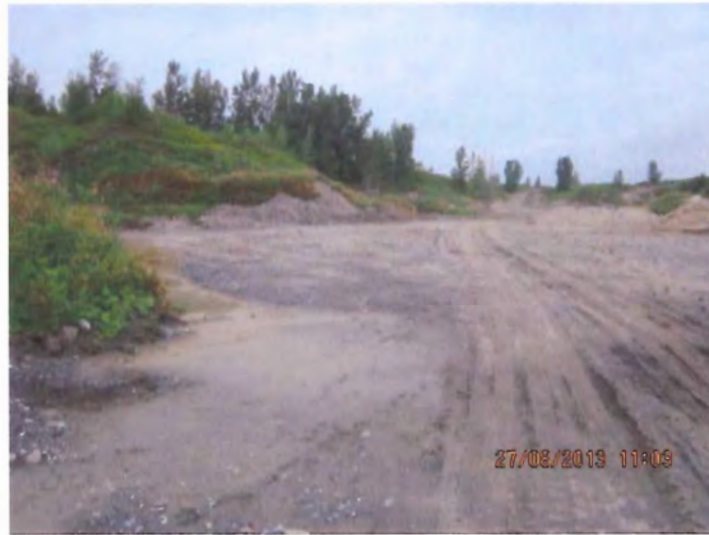
Photo 5 :IMG_1527.jpg : Section ouverte au nord du lot p-136

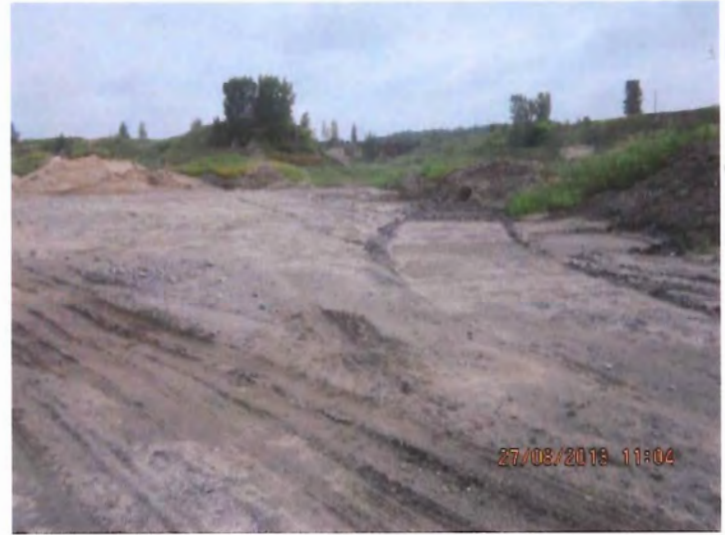
Photo 6 :IMG_1528.jpg : Idem

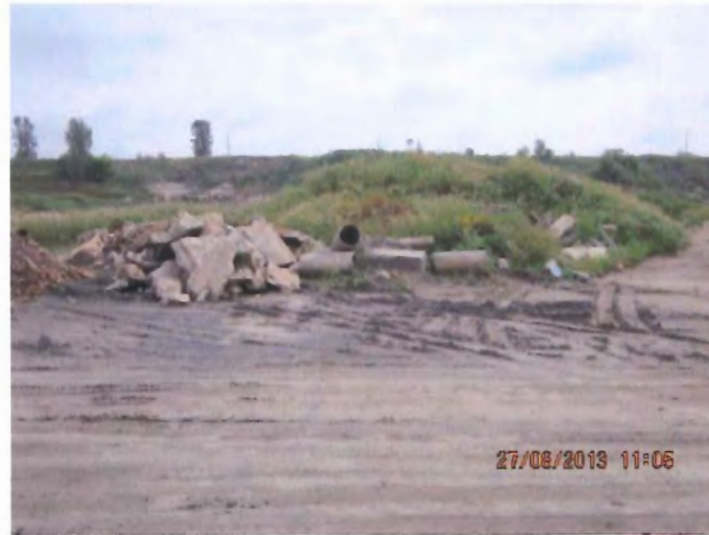
Photo 7 : IMG_1530.jpg : Amas de béton au nord

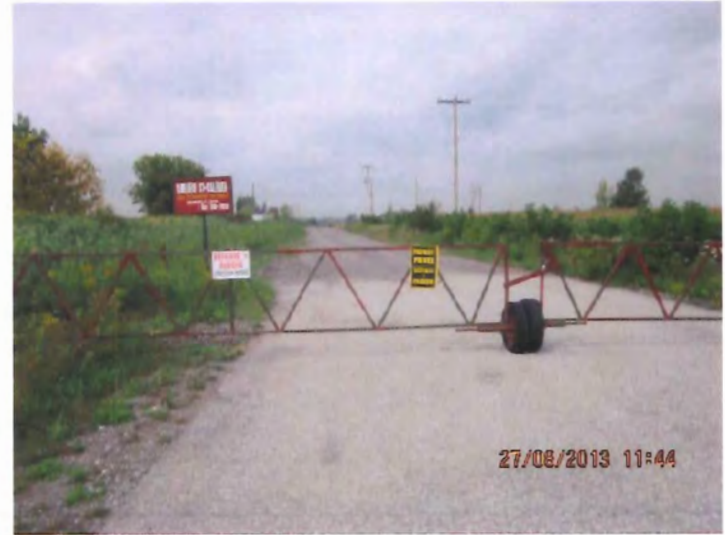
Photo 8 :IMG_1538.jpg : Barrière d'accès
