Objet : Demande d'accès n° 2019-09-056 – Lettre réponse

La présente fait suite à votre demande d'accès, reçue le 11 septembre dernier, concernant les plus récents rapports, études et analyse sur le suivi post fermeture du lieu d'enfouissement de Waste Management à Magog.

Date de l'inspection : 2015-11-17	Heure d'arrivée : 9 h 12	Heure de départ : 12 h 37
Inspecteur : Andrée-Anne Hallé	Accompagné de : Fanny St-Amant, tech. CCEQ-05

LES Bestan à Magog (site fermé)
Inspection réalisée le 17 novembre 2015

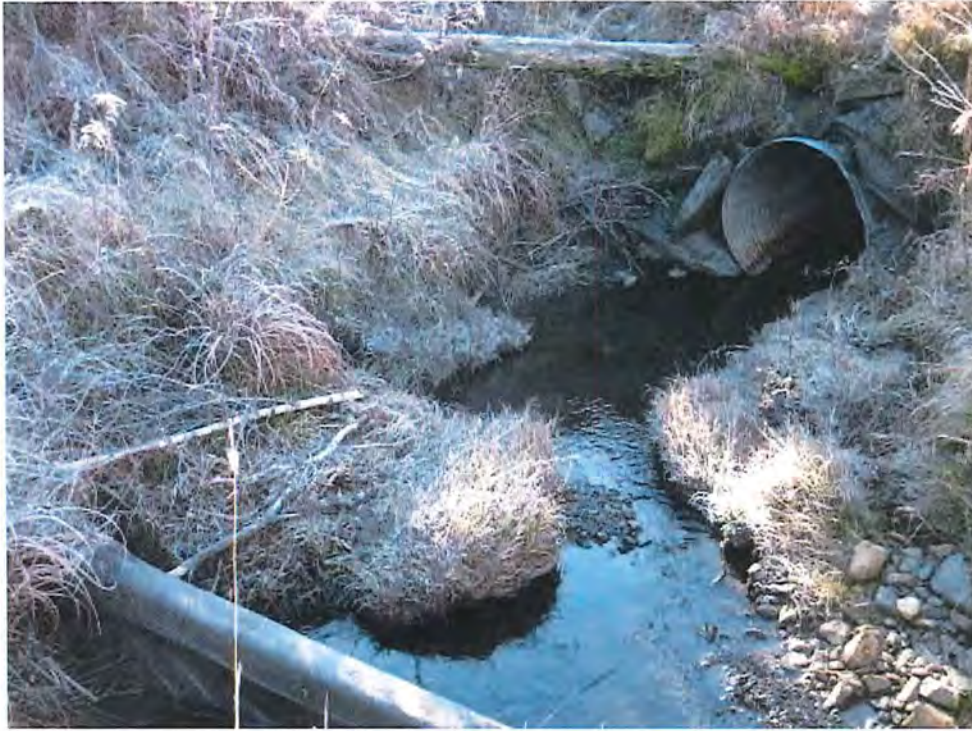
IMG_4564.JPG

Nous débutons par le point d'échantillonnage **PU-4**.
Heure du prélèvement : 9h45
L'eau est claire et n'a pas d'odeur et ne contient pas de matières en suspension.
À cet endroit, le débit est faible et une mince couche de glace s'est formée. (voir photo 1)

Image 1. Vue du point d'échantillonnage PU-4.

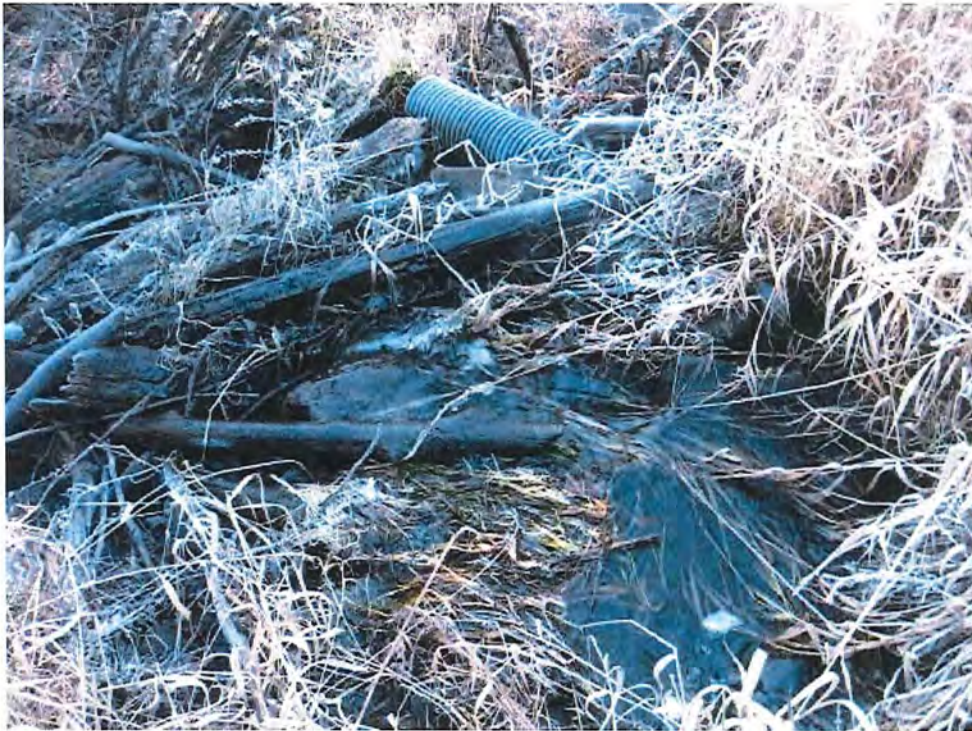
IMG_4565.JPG

Nous allons ensuite au point d'échantillonnage **Étang Castors**.
Heure de prélèvement : 10h20
L'eau a une couleur jaunâtre, aucune odeur et ne contient pas de matières en suspension.
À cet endroit le débit est moyen. (voir photo 2)

Image 2. Vue du point d'échantillonnage Étang Castors.

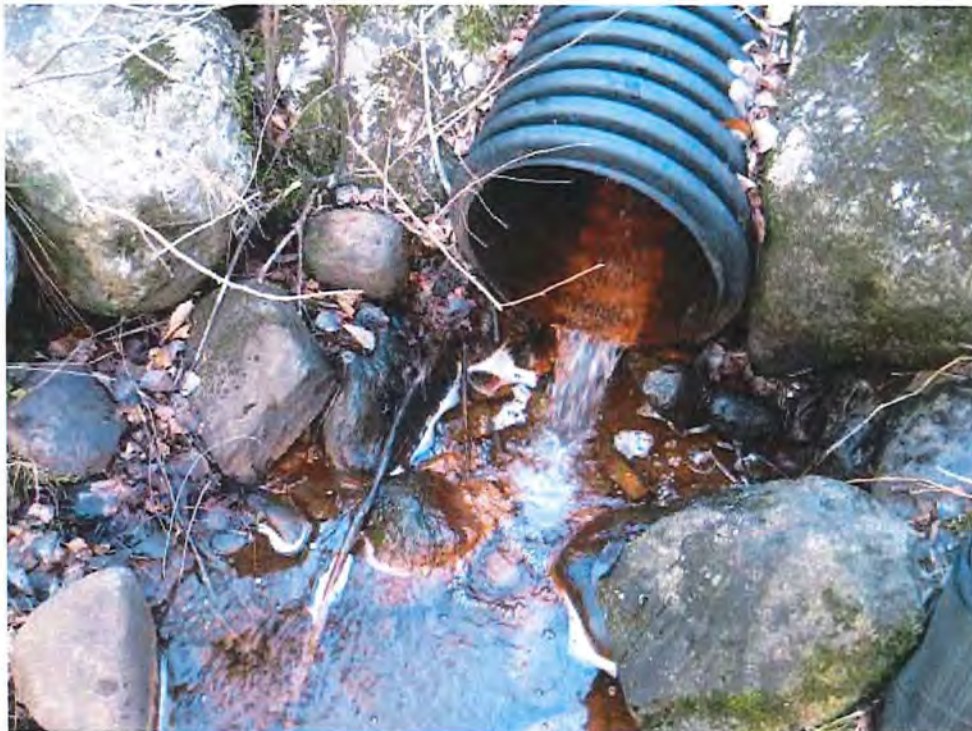
IMG_4571.JPG

L'eau est claire et a une légère odeur ferreuse et ne contient pas de matières en suspension.

À cet endroit, le débit est fort. (voir photo 3)

Image 3. Vue du point d'échantillonnage Étang Pagé.

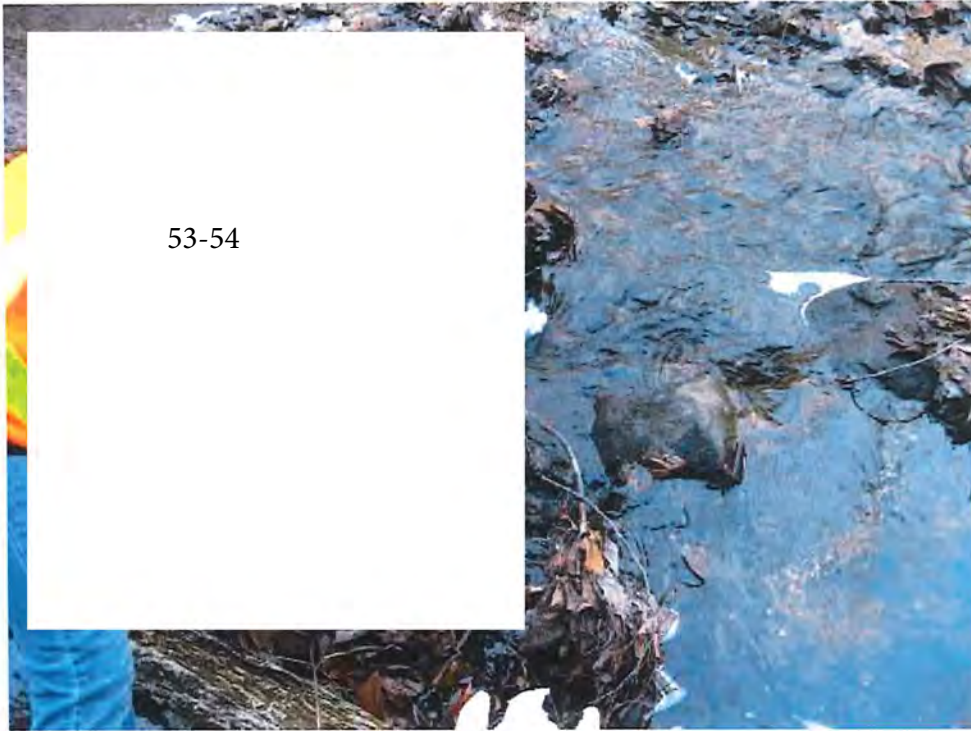
L'eau est jaunâtre, n'a pas d'odeur et ne contient pas de matières en suspension.

À cet endroit, le débit est moyen. (voir photo 4)

IMG_4573.JPG
Image 4. Vue du point d'échantillonnage Ruisseau des Berges.

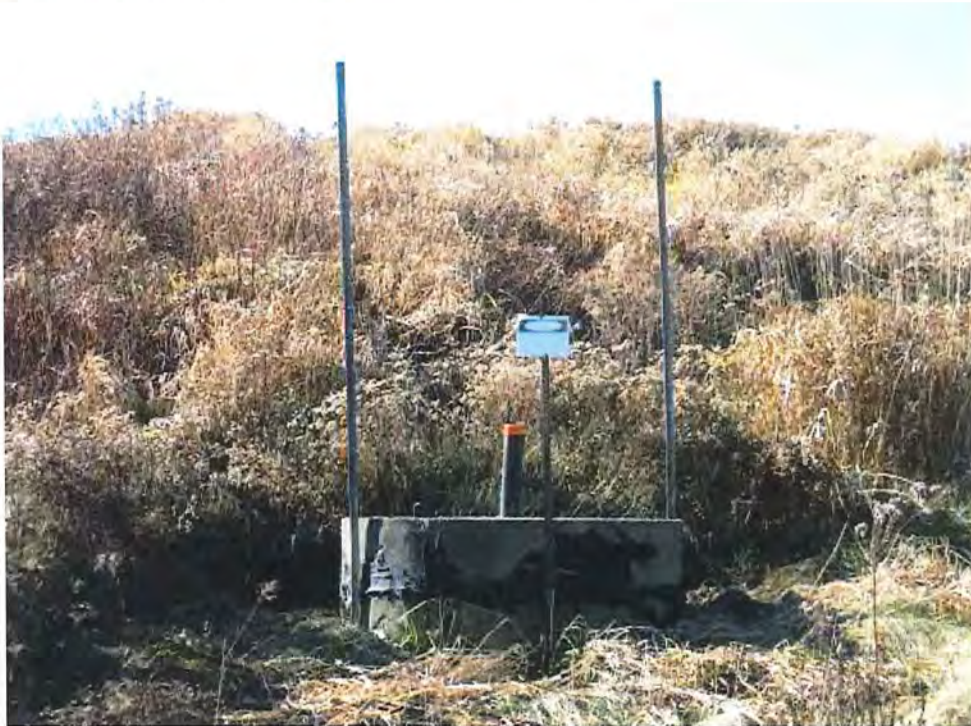
M. Brien nous informe que les **torchères** ont été scellées, car elles ne sont pas suffisamment alimentées en biogaz et qu'elles s'éteignaient fréquemment. (voir photo 5)

Les torchères sont scellées avec un couvercle de béton et du *pitch* de goudron est appliqué autour du couvercle de béton.

IMG_4574.JPG
Image 5. Vue d'une torchère scellée.

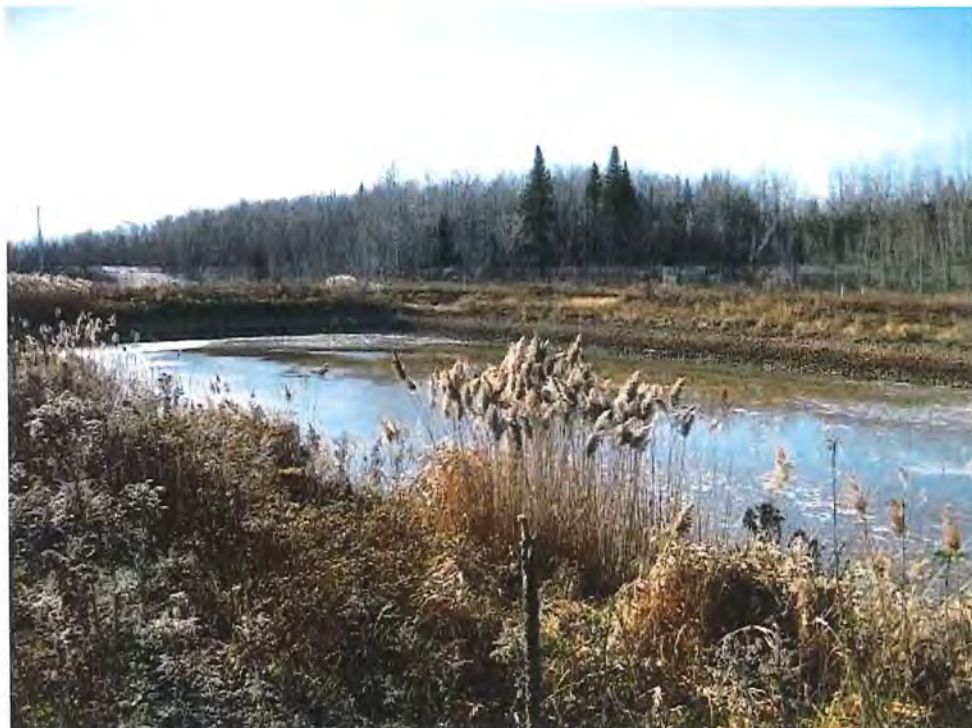
Le niveau du bassin d'accumulation du lixiviat est très bas.

La revanche est amplement supérieure à un mètre. (voir photo 6)

IMG_4580.JPG
Image 6. Vue du bassin d'accumulation du lixiviat.

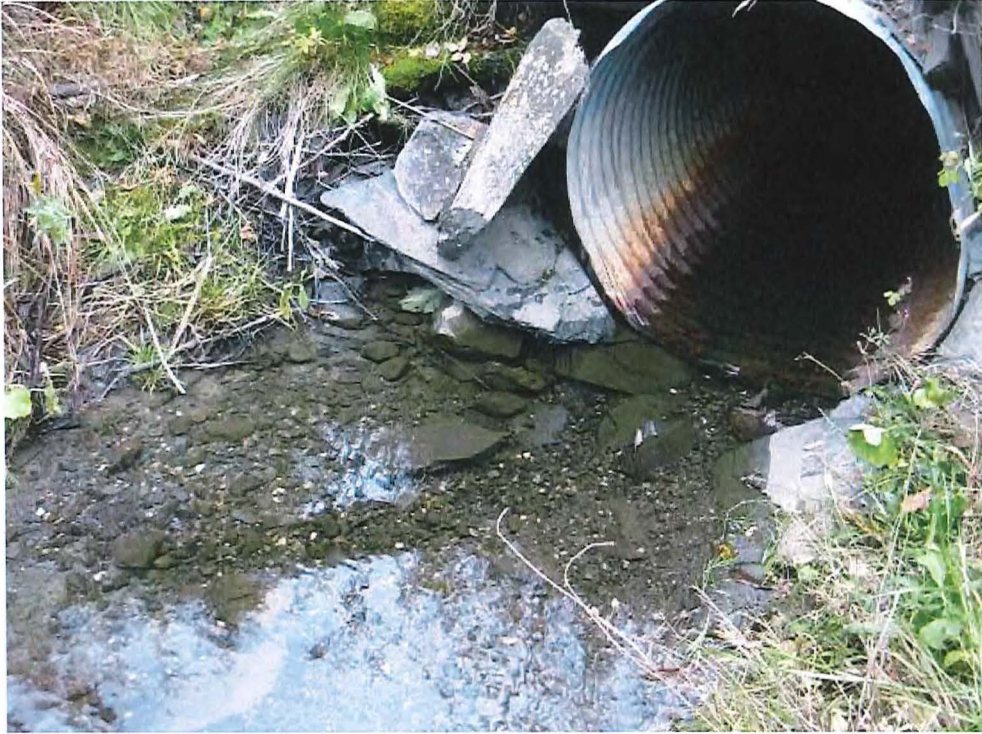
IMG_4775 (640x480).jpg

Image 1. Vue du point de prélèvement de PU-4.

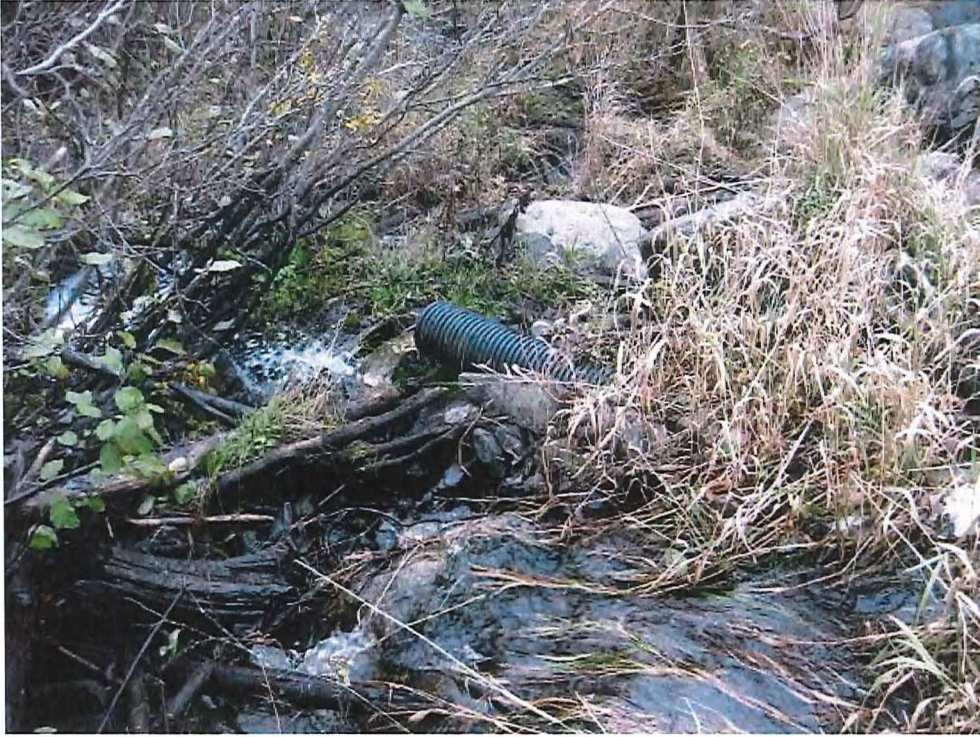
IMG_4779 (640x480).jpg

Image 2. Vue du point de prélèvement Castor (eau échantillonnée au bout du tuyau noir).

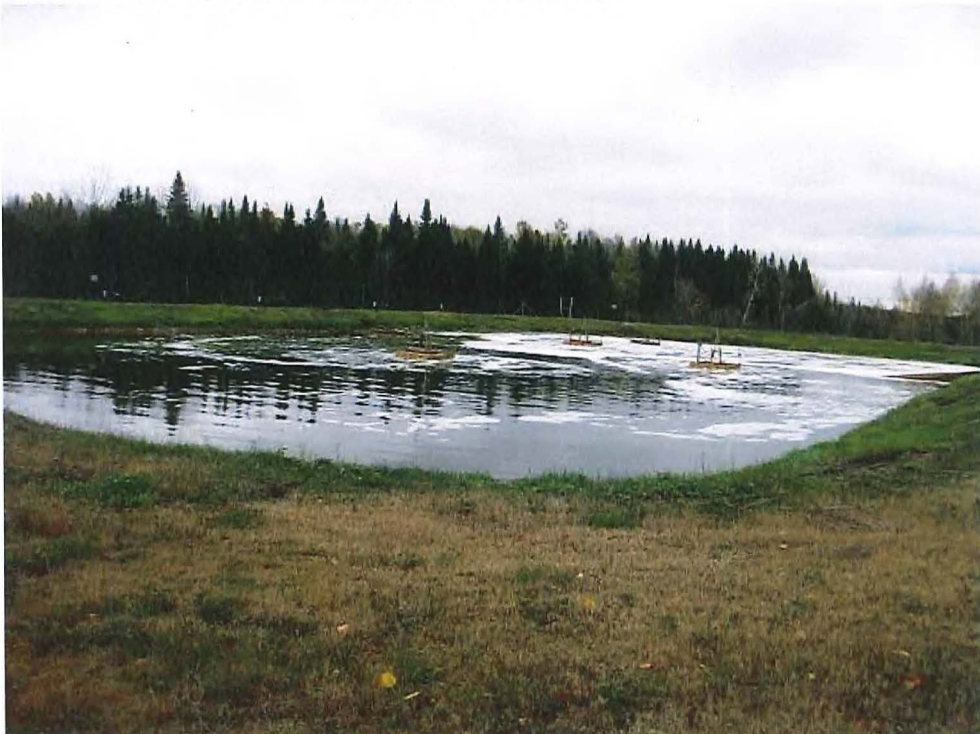
IMG_4780 (640x480).jpg

Image 3. Vue du bassin aéré.

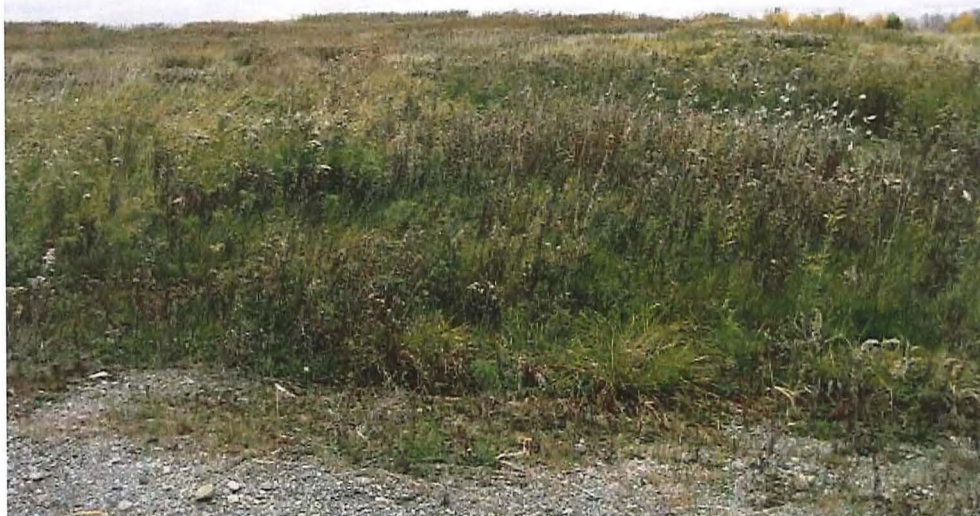
IMG_4782 (640x480).jpg

Image 4. Vue du recouvrement final et de la végétation présente sur l'ancien L.E.S.
