RAPPORT D'INSPECTION

N° d'intervention : 301425661	Type d'intervention : Inspection pour suivi d'urgence
N° de gestion doc. : 7470-16-01-0352400	N° de document : 401863952
But de l'intervention : La Prairie - vérifier la présence signalée de milieux humides à l'ancienne carrière d'argile de la briquetterie située sur les lots 1 914 523 et 3 802 172

Inspection pour la présence d'un milieu humide à l'ancienne briqueterie dans le secteur visé par le remblayage.

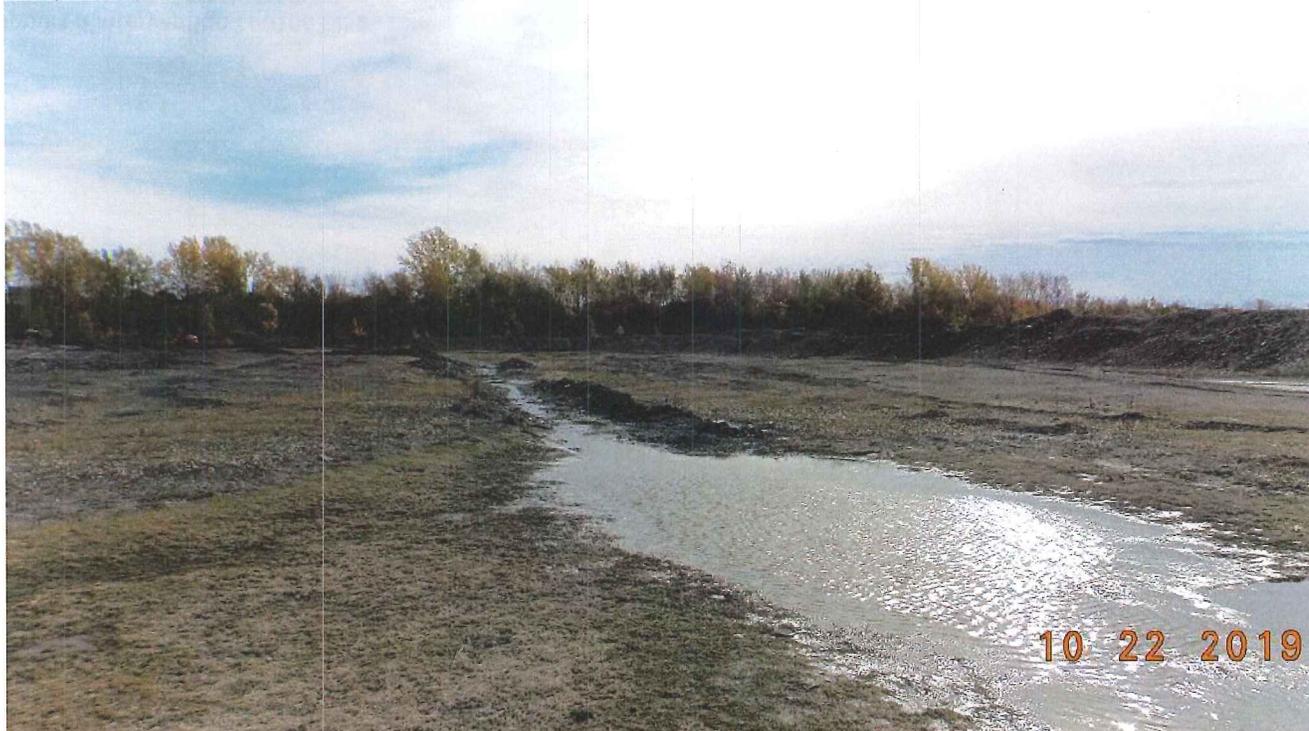
DSC02351.JPG

Une placette est réalisée, en utilisant la méthodologie du guide sur l'identification et délimitation des milieux humides du Québec méridional (Bazoge *et al.*, 2015), au point GPS 01111 (Lat 45,40752905420959; Lon -73,480826709419489) (photos DSC02351, DSC02352 et DSC02353). Cet endroit est choisi car il y a présence d'eau en surface et de la végétation. La végétation ne recouvre pas une assez grande proportion absolue de la superficie de la placette pour conclure à un milieu humide. Les perturbations anthropiques majeures et irréversibles des sols du site ainsi que l'absence de dominance de végétation typique de milieux humides ne permettent pas de conclure qu'un milieu humide est présent dans le secteur visé.

Photo 1 de la placette 01 (point GPS 01111).

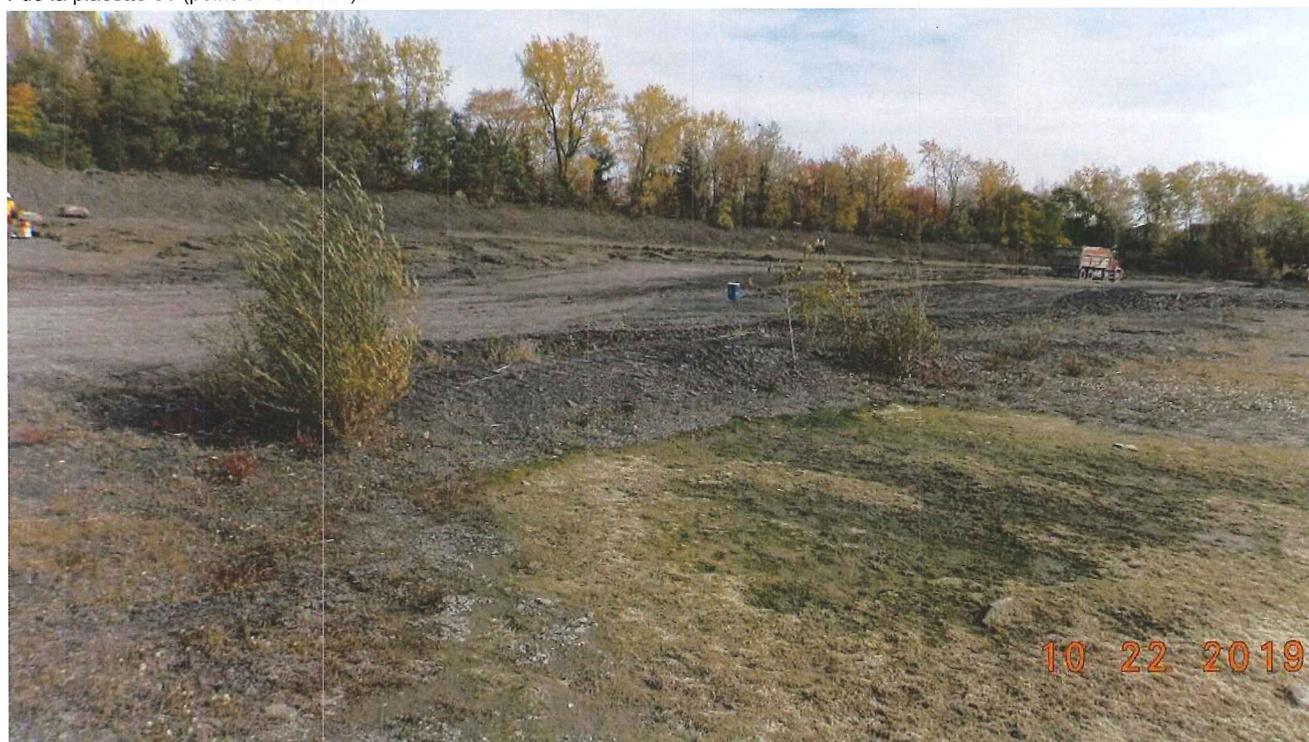
DSC02352.JPG

Photo 2 de la placette 01 (point GPS 01111).

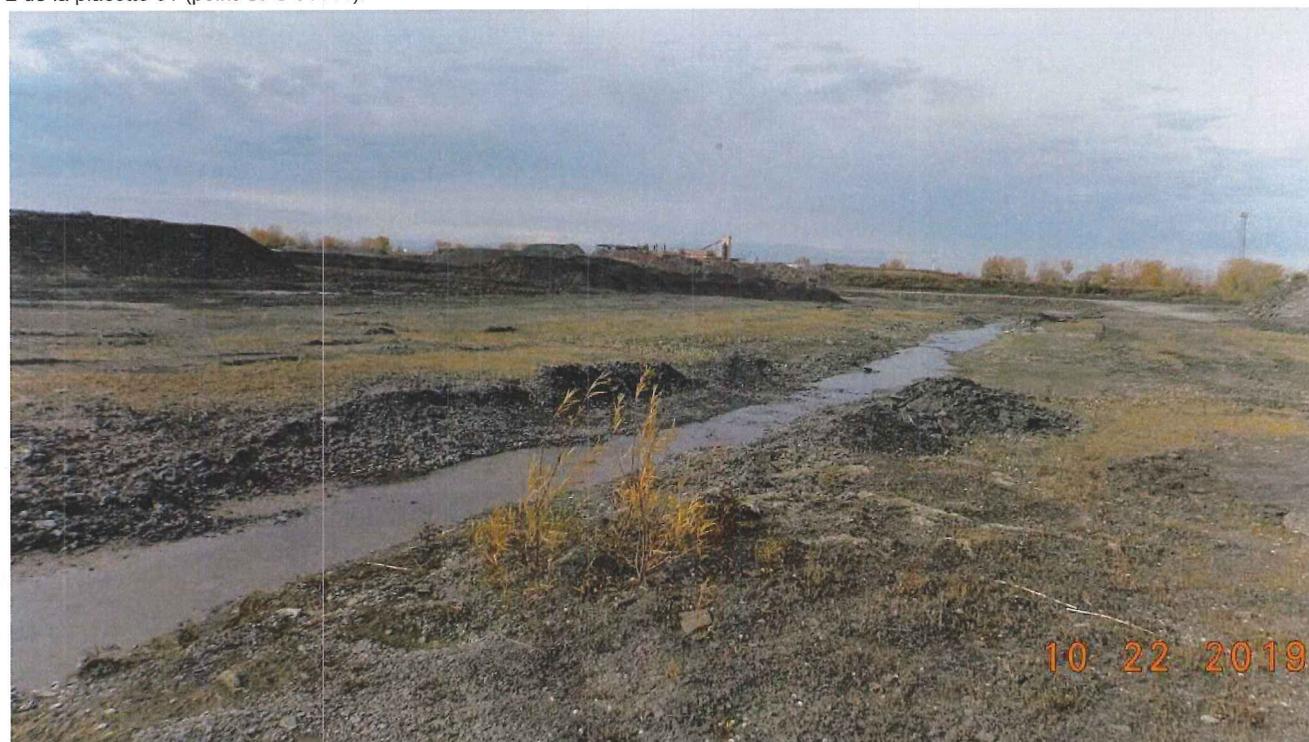
DSC02353.JPG

Photo 3 de la placette 01 (point GPS 01111).

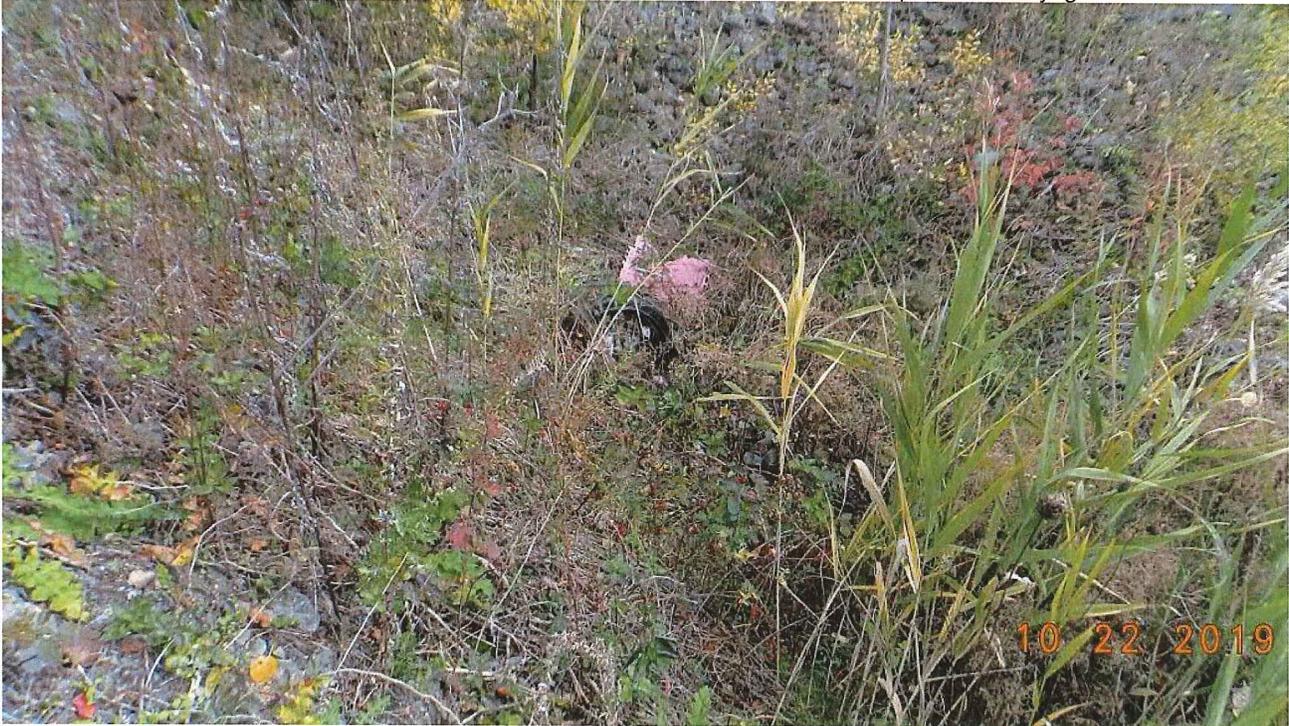
DSC02360.JPG

Une petite talle, d'une dimension d'environ 3-4 mètres carrés, de *Phragmites australis* subsp. *Australis*, une espèce exotique envahissante facultative de milieux humides, est présente au coin nord-est du site de l'ancienne briqueterie (point GPS 0136 (Lat 45,407222108915448; Lon -73,477993877604604). Une évaluation est effectuée pour vérifier s'il s'agit d'un milieu humide. La présence d'un ponceau et d'un fossé explique la présence de cette espèce à cet endroit (photos DSC02360, DSC02362 et DSC02359). Il ne s'agit pas d'un milieu humide.

Photo du ponceau alimentant le fossé dans le coin nord-est du site de l'ancienne briqueterie (point GPS 0136).

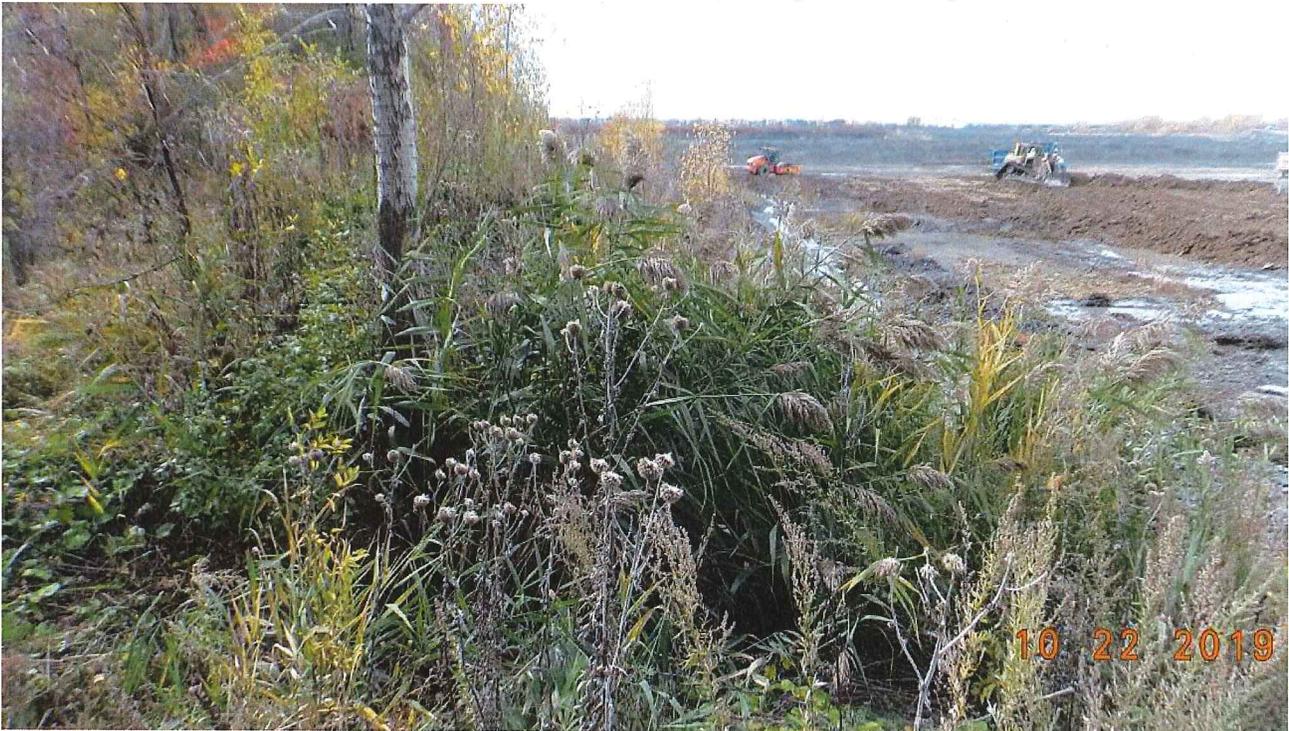
DSC02362.JPG

Photo 1 de la végétation présente dans le fossé (point GPS 0136).

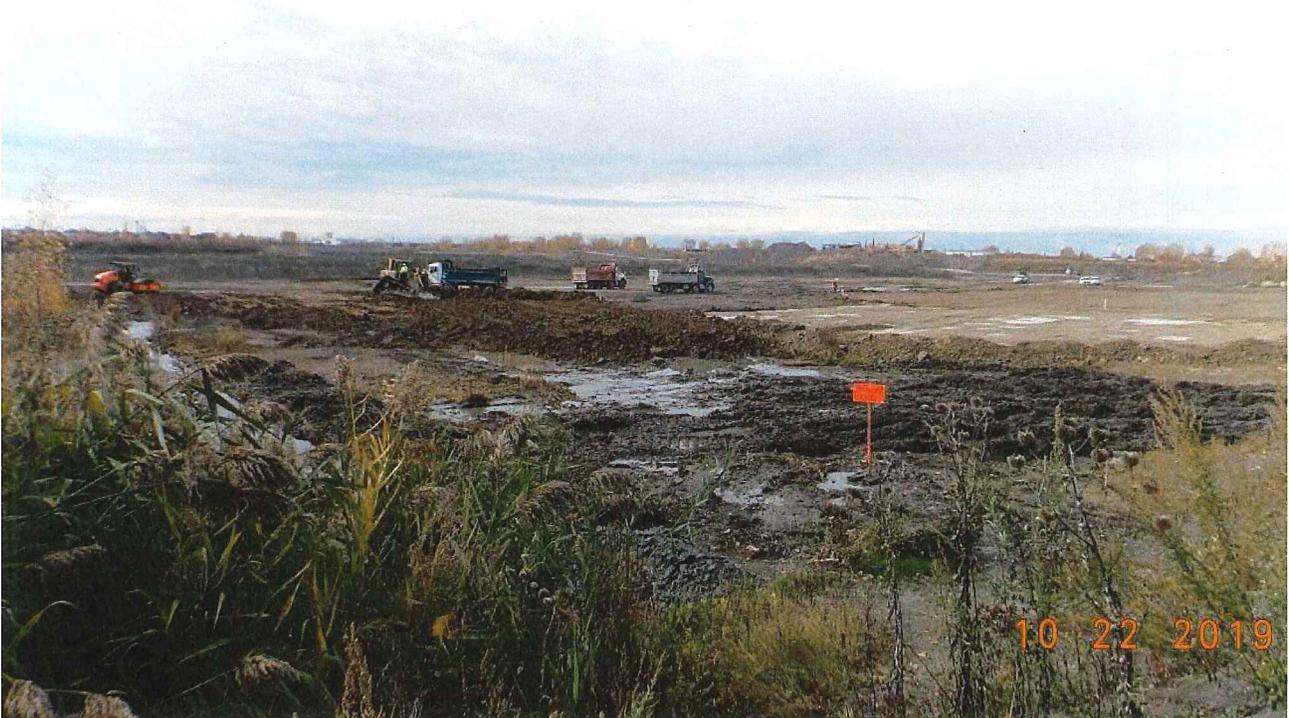
DSC02359.jpg

Photo des travaux de remblayage ayant lieu près du fossé (point GPS 0136).
