Objet : Demande d'accès n° 2021-11-033 – Lettre de réponse

| 1.1 Demande <input type="checkbox"/> SO | |
|---|---|
| Objet de la demande : Acton Vale: Plainte visant l'inefficacité du balai mécanique, dont le but est de réduire l'émission de poussière. | |

Inspection Carrière d'Acton Vale

5 octobre 2021

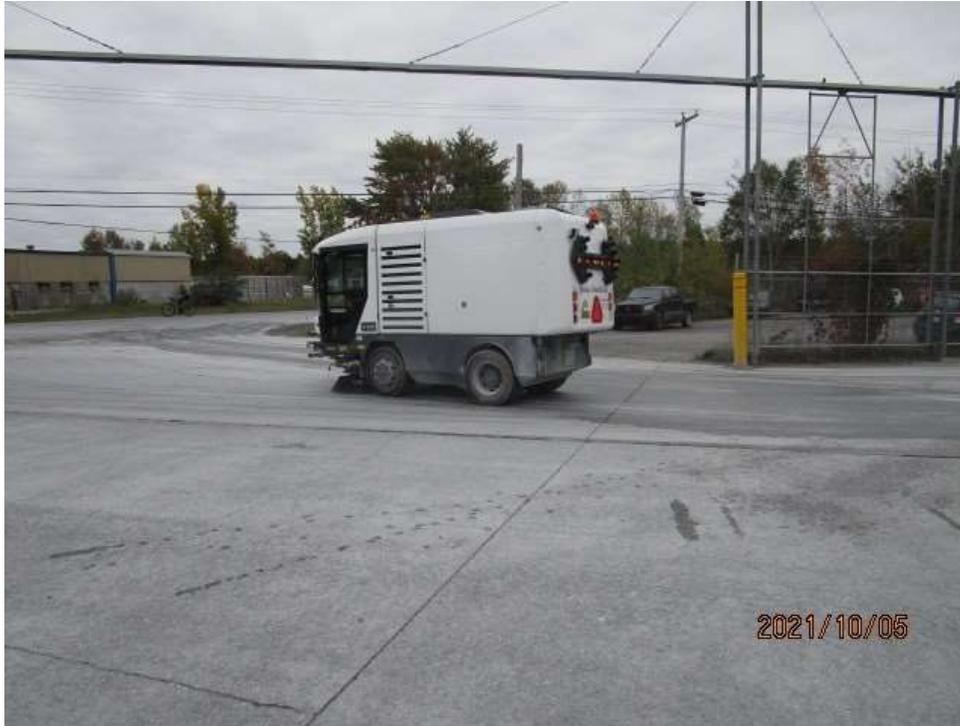
IMG_1646.JPG

Dès notre arrivée, je constate que le balai à rue est en fonction. Le balai de rue est efficace étant donné qu'aucune poussière n'est émise en provenance de la carrière (photos 1 et 2). Le balai de rue contient bien la poussière au sol. Je constate également que l'amas de concassé à l'entrée de la carrière d'Acton Vale a été arrosé (photo 3).

Photo 1: Balai de rue de la Carrière d'Acton Vale

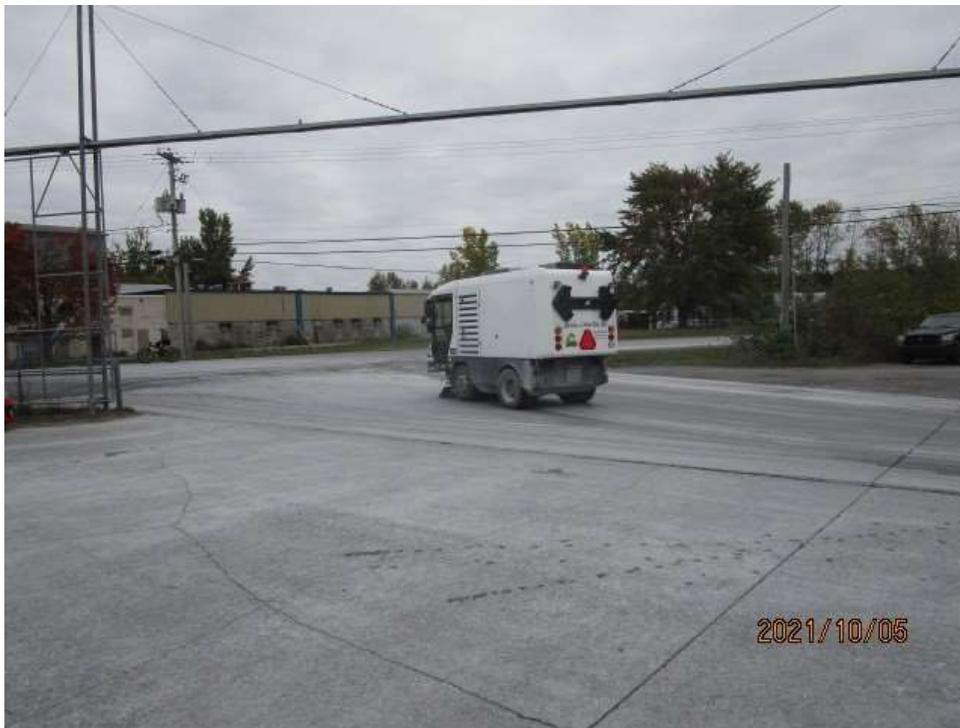
IMG_1647.JPG

Photo 2 : Balai de rue de la Carrière d'Acton Vale

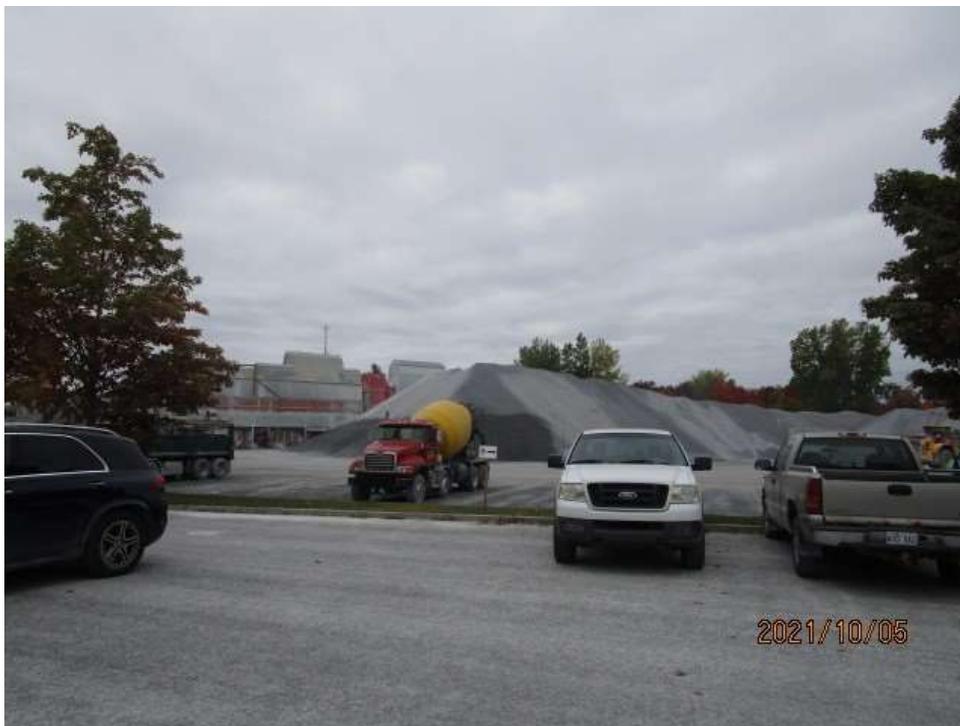
IMG_1648.JPG

Photo 3 : Amas de concassé arrosé
