Objet : Demande d'accès n° 2022-02-086 – Lettre de réponse

- Rapport d'inspection 402018084, 19 avril 2021, 10 pages

Inspection pour plainte de poussière de la Carrière d'Acton Vale - Acton Vale
19 avril 2021

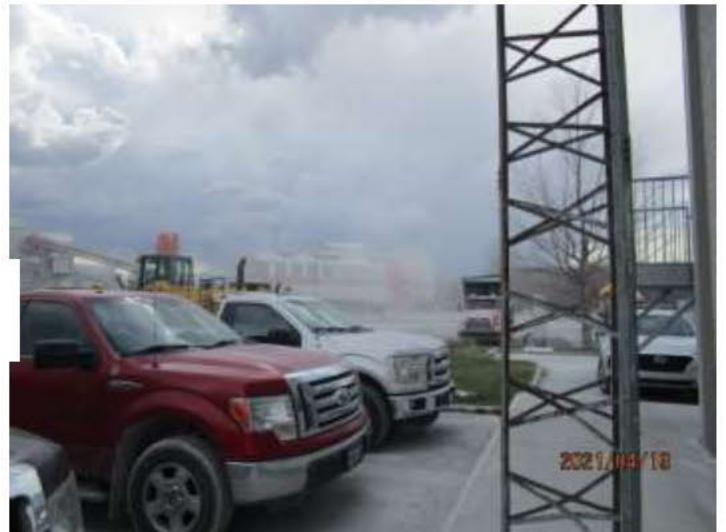
IMG_0857.JPG
Photo 5 : Émission de poussière à plus de 2 mètres, camion en train de décharger son matériel.
