PAR COURRIEL

Objet : Demande d'accès n° 2022-04-069 – Lettre de réponse

1 Identification

1	Nom du lieu : Les Entreprises Canepta ltée (usine de Contrecoeur)
	Nom usuel du lieu : Canepta
	N° du lieu : X2122389 Type de lieu : industrie
	Localisation du lieu : Adresse du lieu : 4085, rue Industrielle Contrecoeur (Québec) J0L 1C0
	Coordonnées géographiques du lieu (GÉO NAD 83 degrés décimaux) : 45,845000000000:-73,244166666700

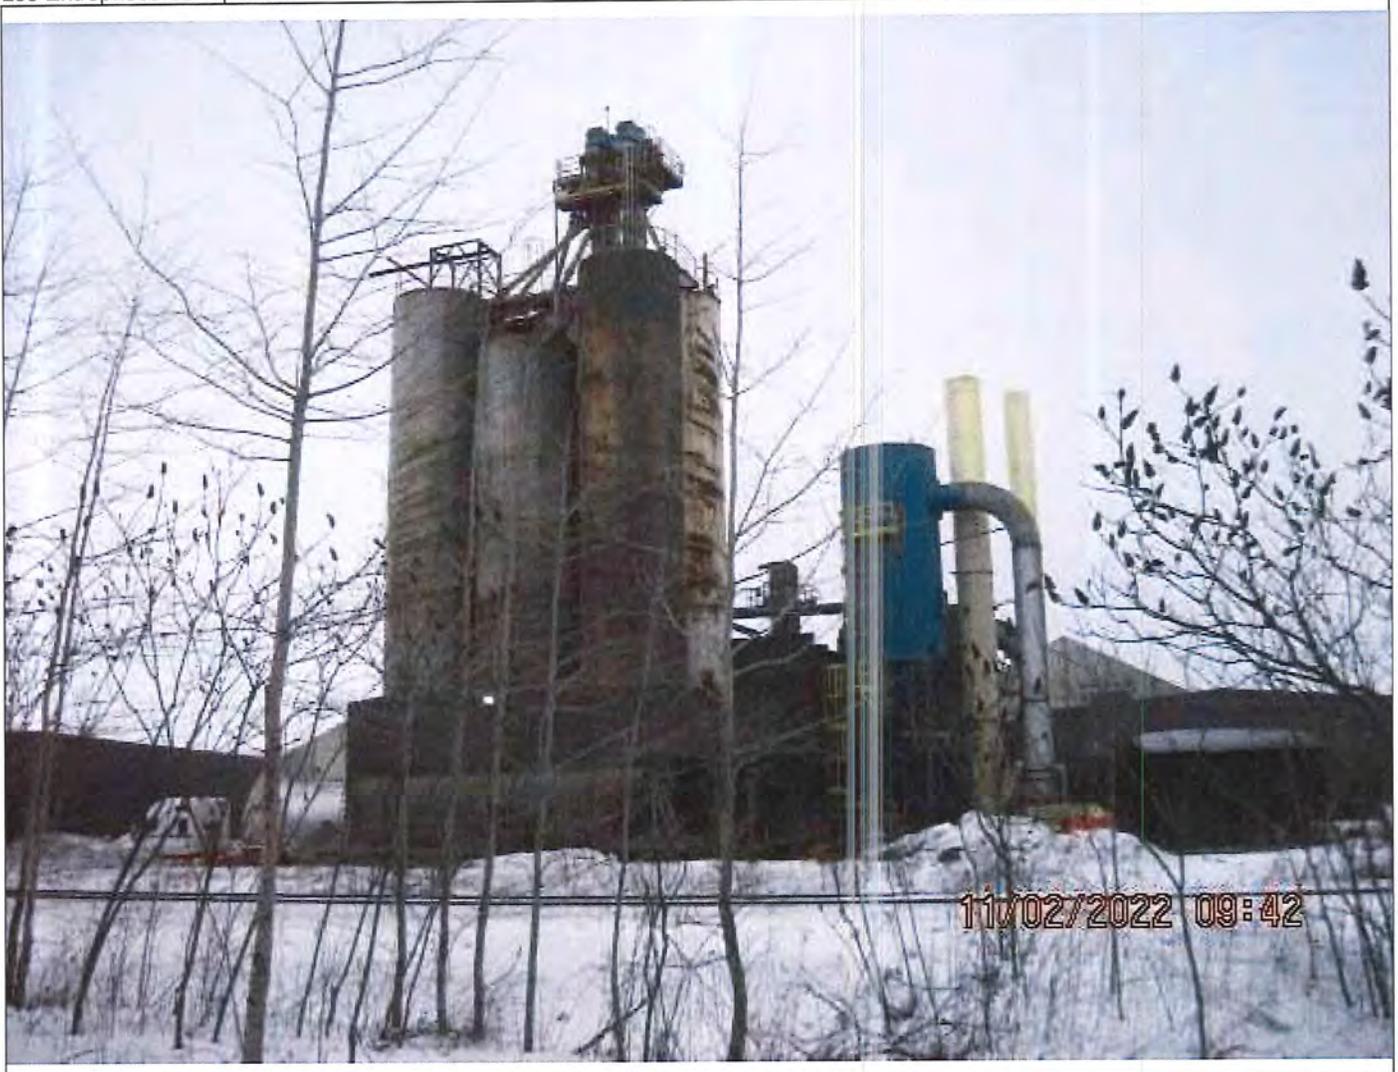
IMG_0001.JPG

Vue des Entreprises Canepta Itée à partir du parc Barbe-Denys-de-la-Trinité

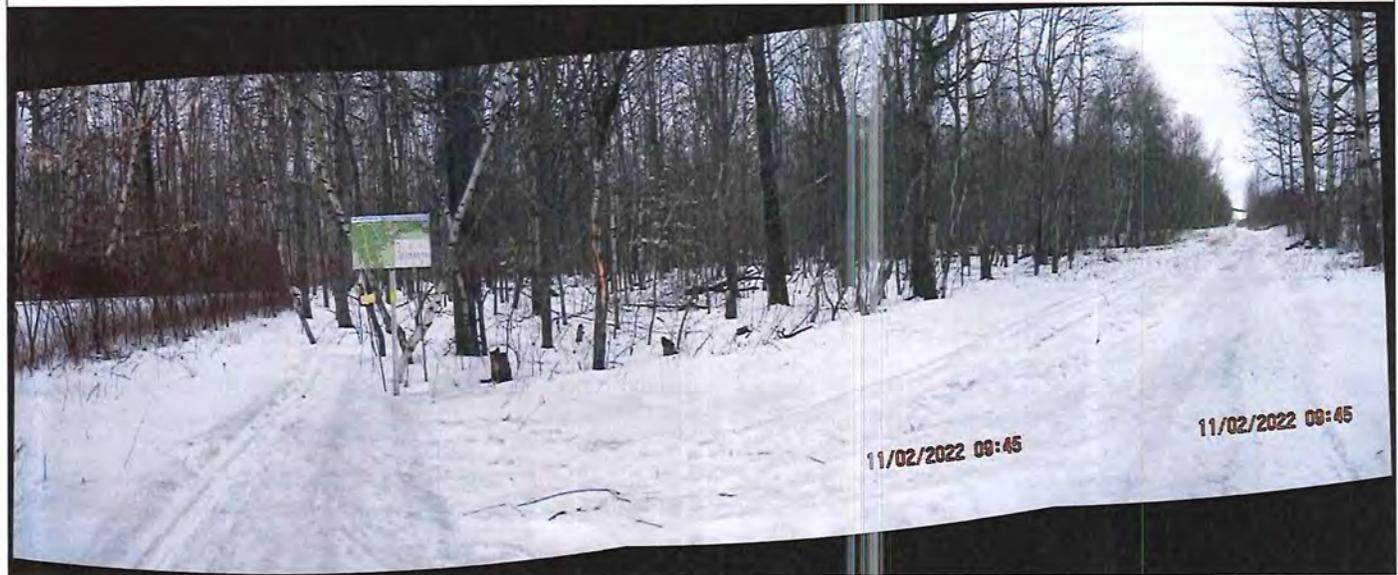
Panorama 2022-02-11.jpg

Des poussières noires sont visibles sur la neige présente au sol aux abords du sentier emprunté et en partie dans la forêt (voir [photos IMG et Panorama 2022-02-11](#)) à la hauteur des Entreprises Canepa ltée. M. Boisclair-Roberge nous mentionne que les poussières présentes cette année n'ont rien à voir avec celles constatées l'année passée suite à l'incendie du dépoussiéreur. L'importance de leur présence apparaît d'ailleurs beaucoup moindre que celle qui avait été constatée lors de la dernière inspection réalisée le 9 mars 2021 lorsque l'on compare les photos prises lors des inspections.

Sentier du parc Barbe-Denys-de-la-Trinité à proximité des Entreprises Canepta Itée

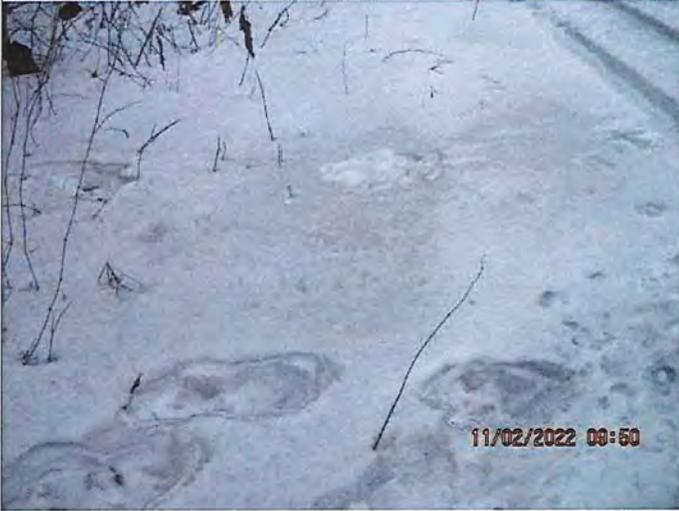
IMG_0007.JPG

Présence de poussières sur la neige du parc Barbe-Denys-de-la-Trinité

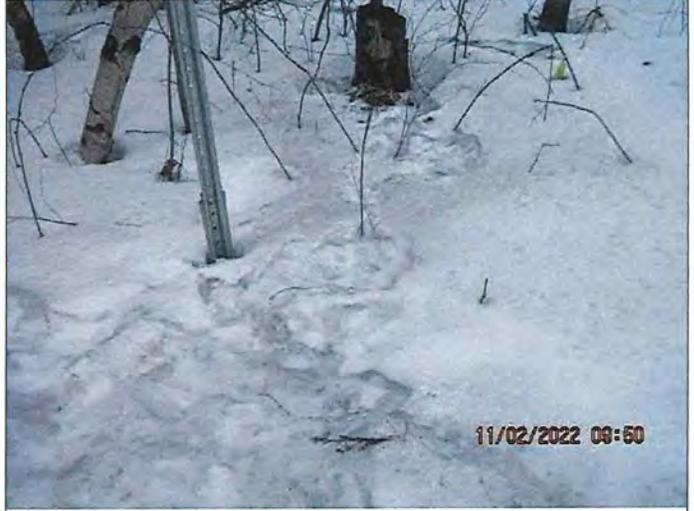
IMG_0008.JPG

Présence de poussières sur la neige du parc Barbe-Denys-de-la-Trinité

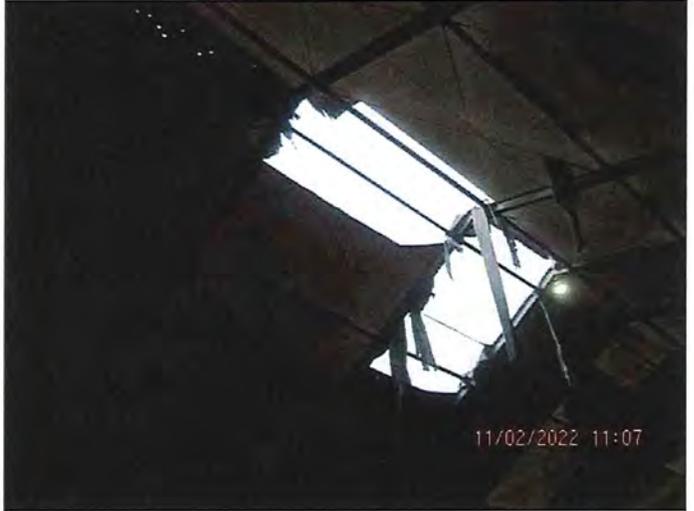
IMG_0016.JPG

Un trou dans la toile du dôme est présent au niveau du toit (voir [photos IMG_0016 et IMG_0018](#) et [20220211_110806.jpg](#)). Selon les dires de ⁵³⁻⁵⁴ M. Sacco aurait déjà fait des contacts pour la réparer.

Trou dans la toile du dôme #1

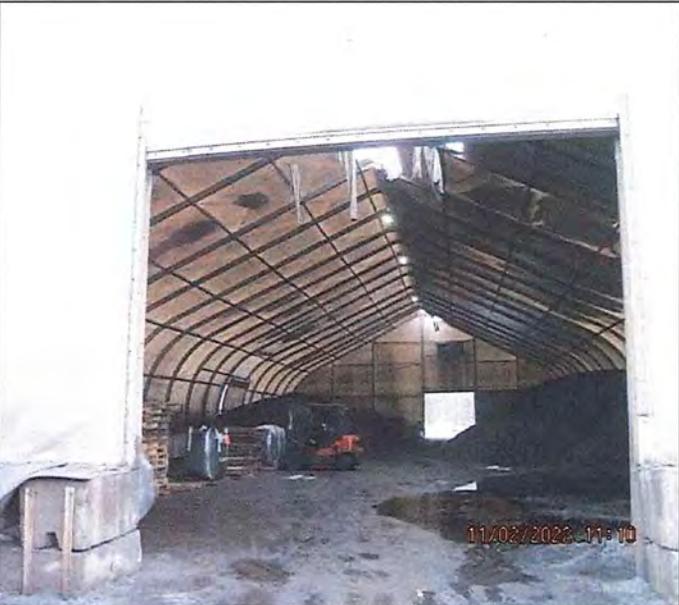
IMG_0017.JPG

Intérieur du dôme #1

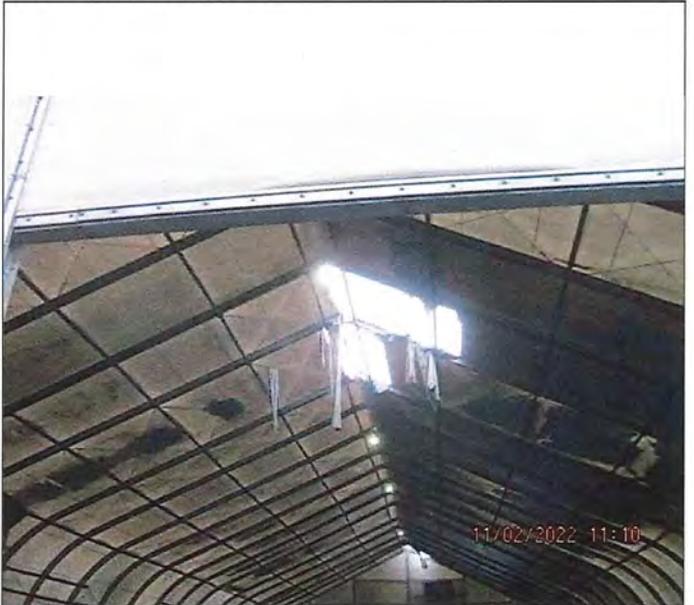
IMG_0018.JPG

Trou dans la toile du dôme #1

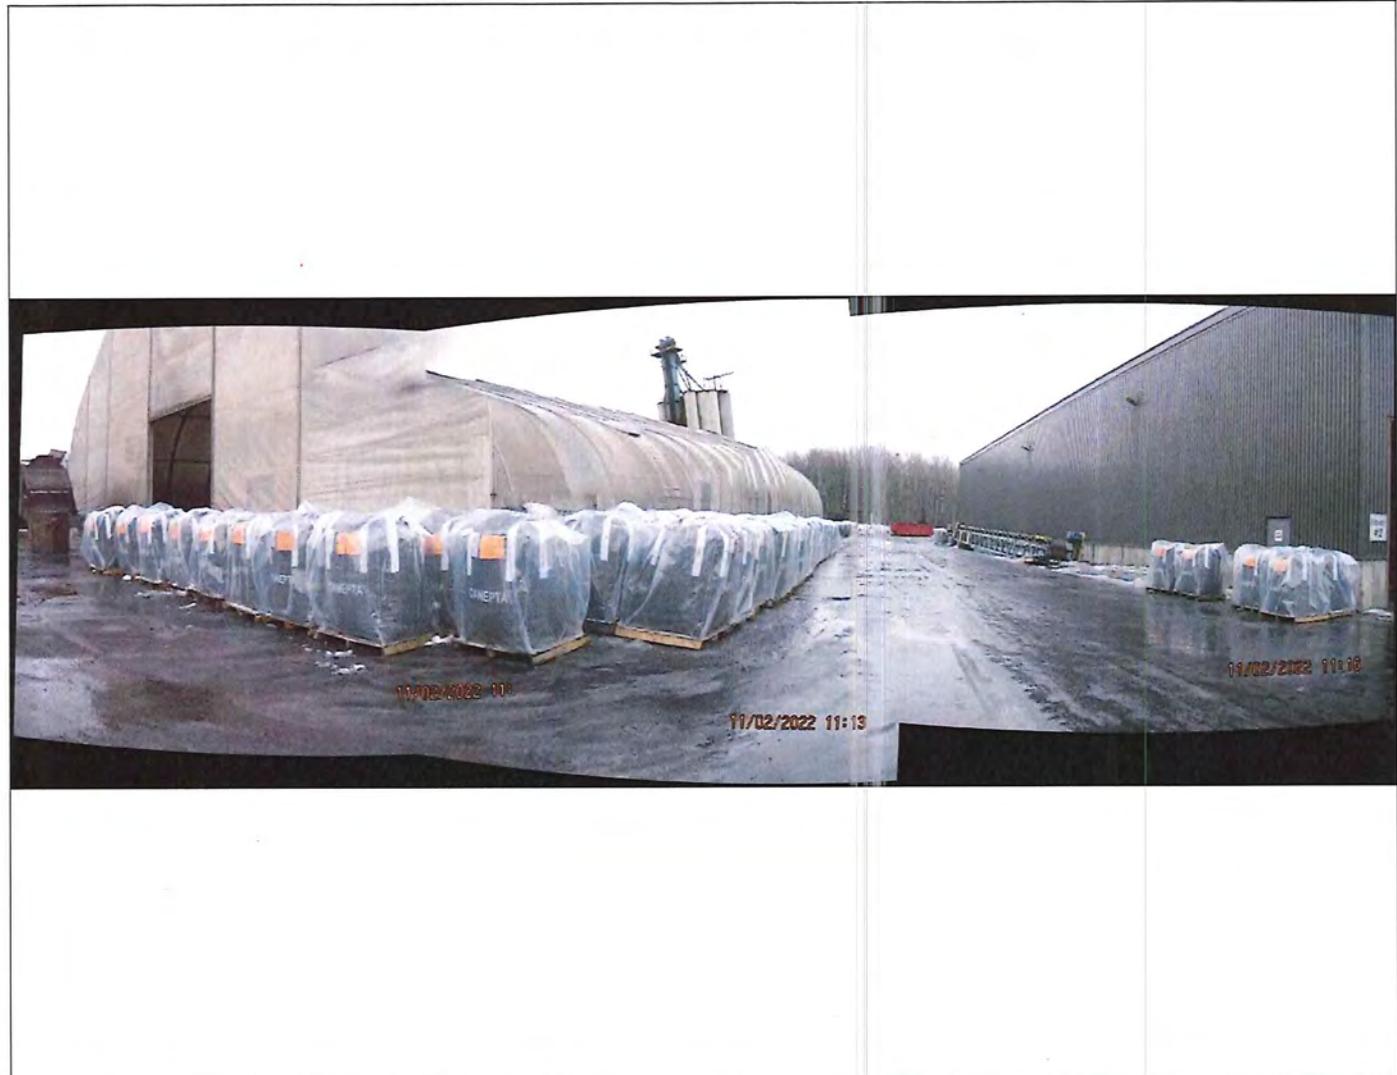
Panorama 2.jpg

- 23-24 supersacs de Charge Carbon (produit fini) (photo Panorama 2), dénombrés par M. Bureau. Notre interlocuteur ne savait pas depuis quand ils sont à l'extérieur. Il mentionne qu'ils seraient prêts à être expédiés bientôt, mais ne sait pas quand. Les supersacs sont recouverts d'un sac de plastique afin de les protéger des intempéries (emballage double). Les photos IMG_0020 et IMG_0025 montrent des feuilles présentes sur les supersacs sur lesquelles est inscrit notamment Charge carbon 1" x 3" et 23-24 Il s'agirait d'une matière qui serait possiblement destinée à 23-24

Supersacs identifiés Charge Carbon présents à l'extérieur près du dôme #1 et de l'entrepôt #2 (23-24 sacs)

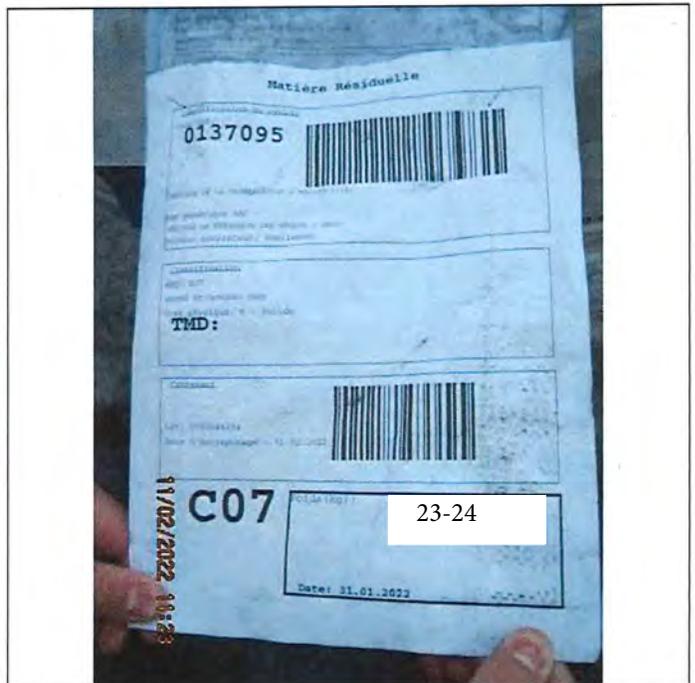
IMG_0027.JPG

À l'arrière de celui-ci, près du chemin de fer, un supersac est présent près d'un conteneur de récupération de métal (photo IMG_0030). La matière présente à l'intérieur a l'apparence de billes grisâtres (grenailles) et de poussières (photo IMG_0029). Notre interlocuteur indique ne pas s'occuper des opérations à l'arrière et ne savait pas pourquoi il était là; peut-être un oubli des employés. L'étiquette (photo IMG_0027) présente sur le sac indique notamment ceci :

Étiquette présente sur le supersac présent près d'un conteneur de récupération de métal, à l'arrière de l'entreprise, près du chemin de fer. Y sont notamment inscrits: 23-24

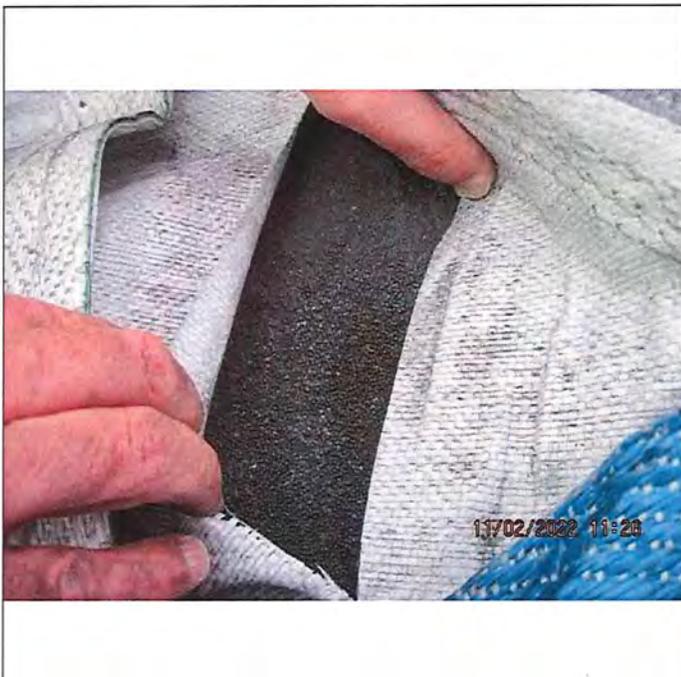
IMG_0029.JPG

Matière entreposée dans le supersac présent près du conteneur de récupération de métal

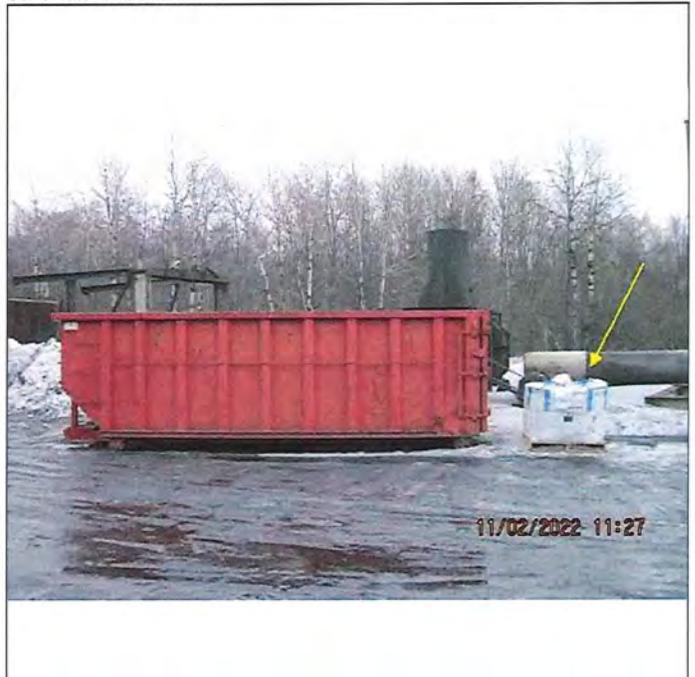
IMG_0030.JPG

Supersac entreposé près d'un conteneur de récupération de métal

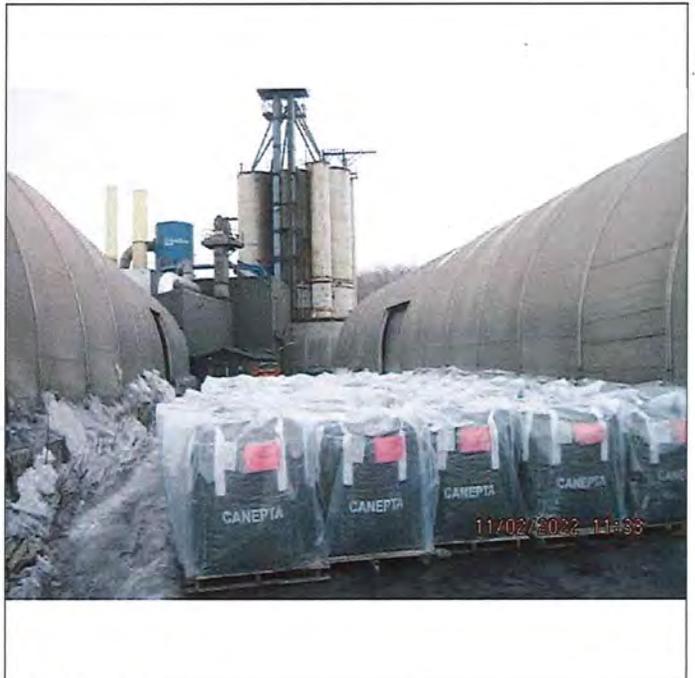
IMG_0034.JPG

- 23-24 supersacs de Charge Carbon (produit fini) (photo IMG_0034), dénombrés par M. Bureau. Apparemment, tous les sacs de charge carbon présents à l'extérieur ne partiraient vraisemblablement pas tous aujourd'hui. Il ne sait pas quand leur expédition est prévue. Les supersacs sont emballés à l'intérieur d'un sac de plastique afin de les protéger des intempéries. Les photos IMG_0020 et IMG_0025 montrent des feuilles présentes sur les supersacs sur lesquelles est inscrit notamment Charge carbon 1" x 3" e 23-24 Il s'agirait d'une matière qui serait possiblement destinée à 23-24

23-24 supersacs de Charge carbon présents entre le dôme #1 et le dôme #2

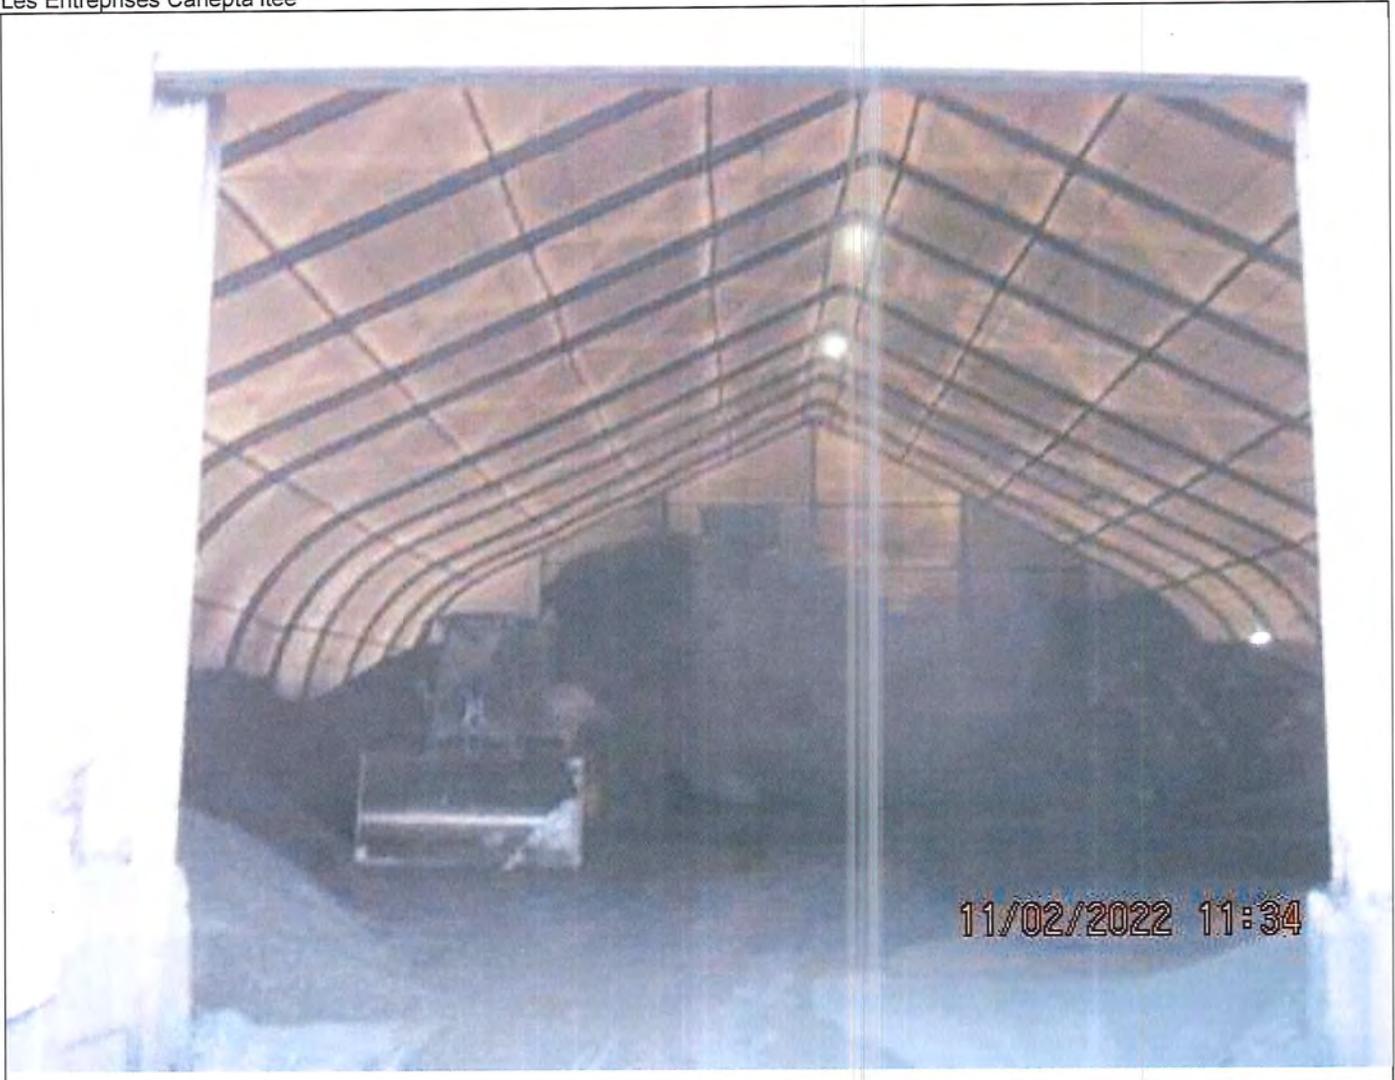
La photo IMG_0035 montre l'intérieur du dôme #2, lequel est rempli environ au ¼.

IMG_0035.JPG
Intérieur du dôme #2

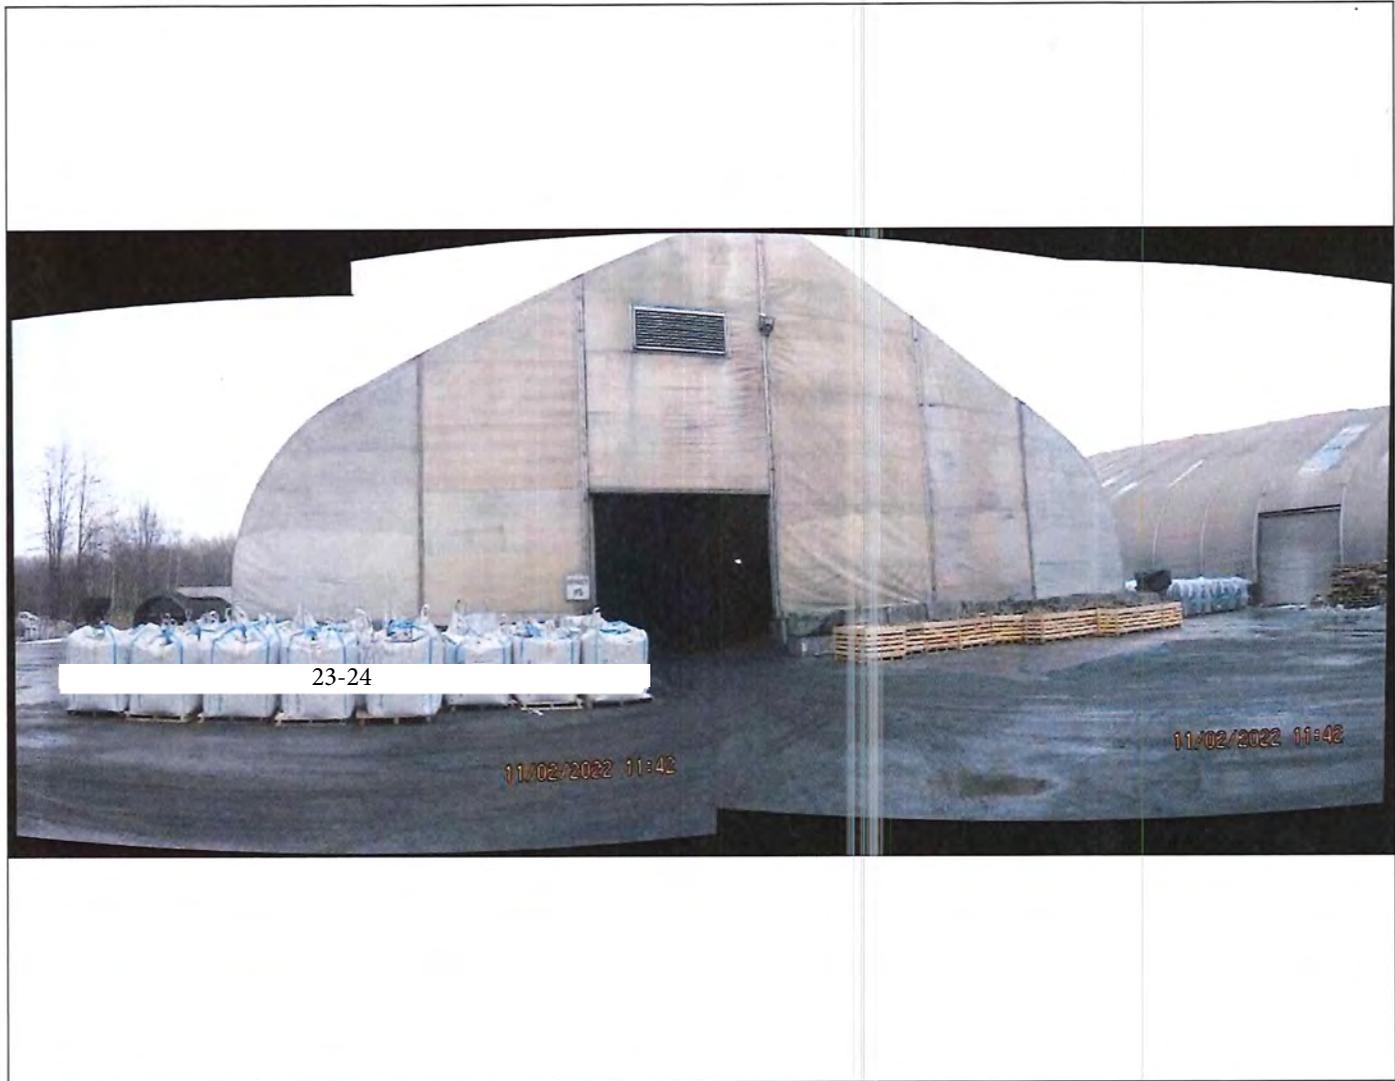
À l'extérieur du dôme #2, 23-24 supersacs et 23-24 boîtes de bois renfermant de la fonte en gueuses de 23-24 ont présents (photo Panorama 3). Un employé s'affaire à répartir les gueuses dans les boîtes à l'extérieur. Parmi les supersacs présents à l'extérieur près du dôme #2, certains (environ 13) portent l'inscription 23-24 (photo IMG_0039). La photo IMG_0040 montre la matière entreposée dans l'un des supersacs avec inscription 23-24 Il s'agit de poussières grises.

Panorama 3.jpg
Supersacs présents à l'extérieur du dôme #2 et boîtes de bois renfermant des gueuses

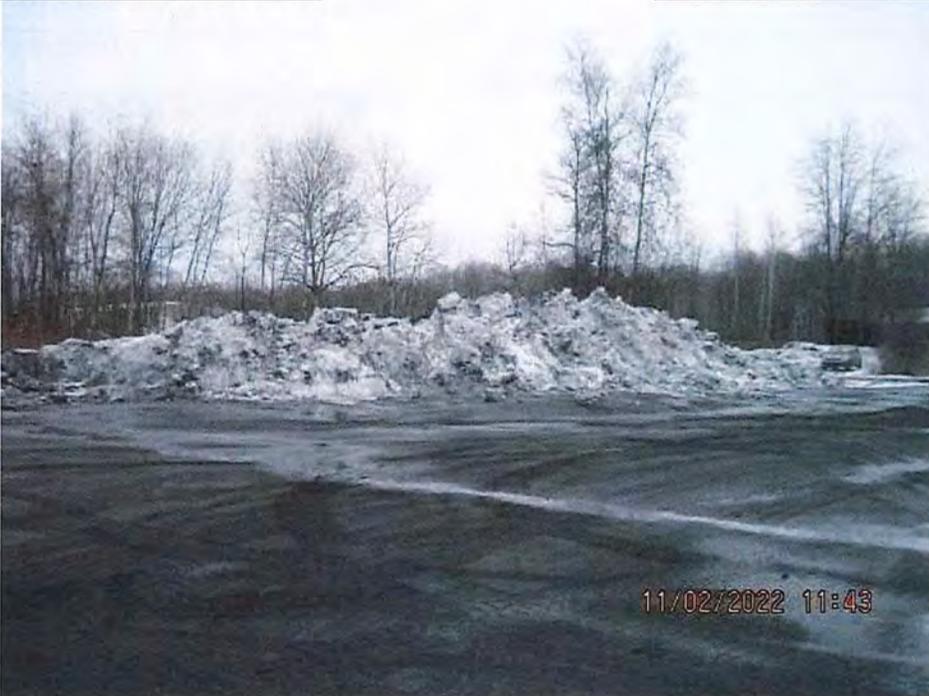
IMG_0041.JPG

Présence de poussières grises/noires sur le sol et dans la neige mise en tas (entre les dômes #2 et #4)

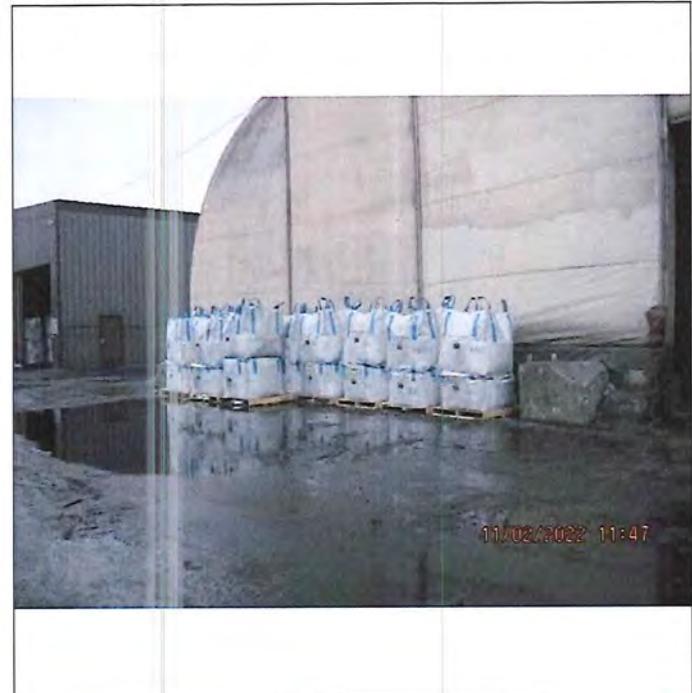
IMG_0046.JPG
23-24 supersacs à l'extérieur près du dôme #3, pas d'identification

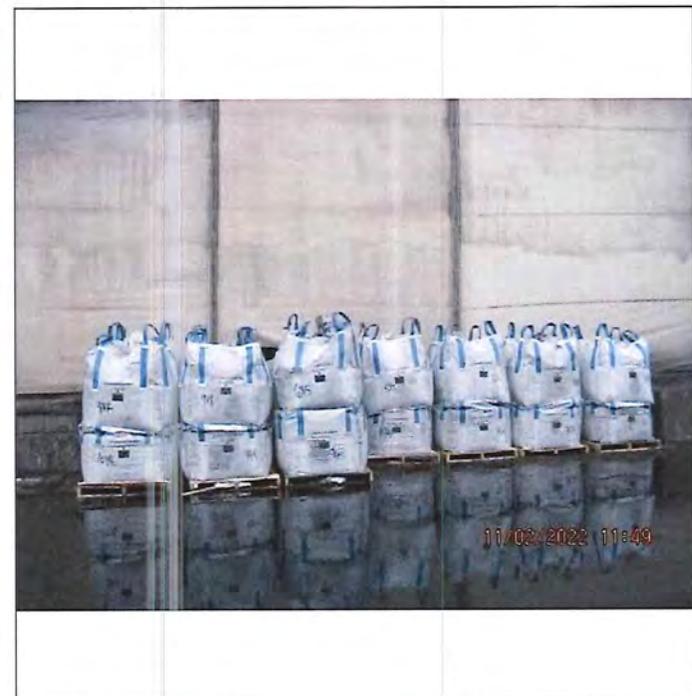
IMG_0048.JPG
23-24 supersacs à l'extérieur près du dôme #3, pas d'identification

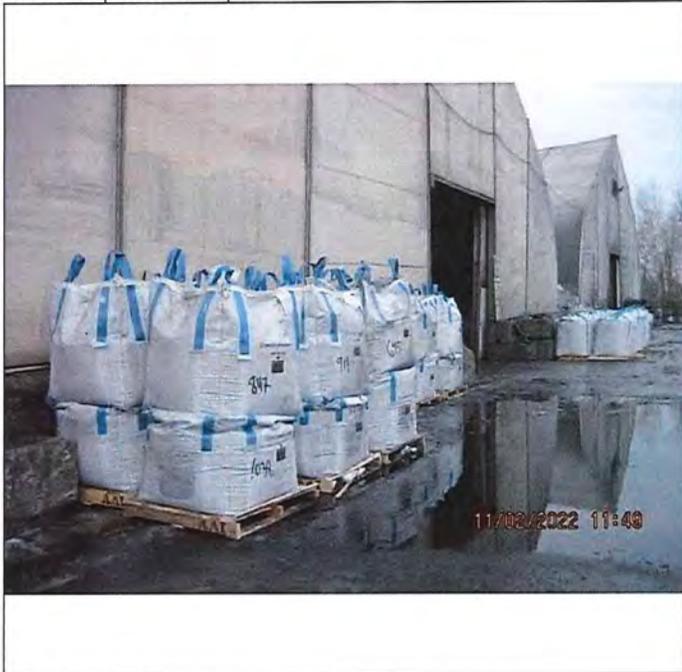
IMG_0049.JPG

23-24 supersacs à l'extérieur près du dôme #3. pas d'identification à l'avant-plan et supersacs avec inscriptions 23-24 (idem que photo IMG_0045) à l'arrière

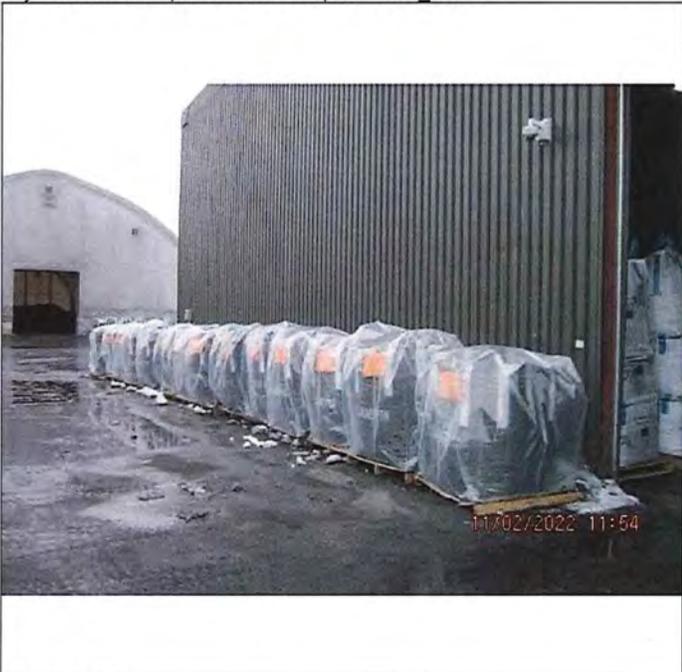
IMG_0054.JPG

Supersacs avec feuille indiquant Charge Carbon présents à l'extérieur près de l'entrepôt #1

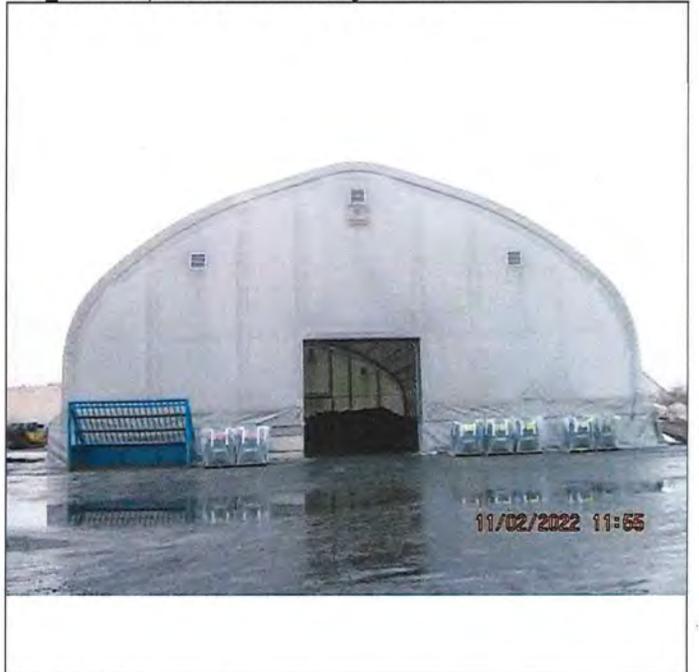
IMG_0055.JPG

Dôme #5 et supersacs présents à l'extérieur

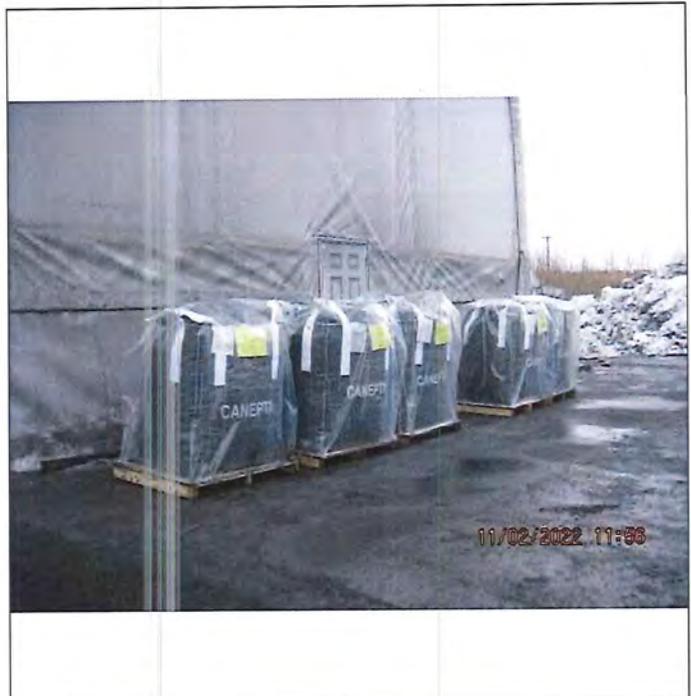
IMG_0057.JPG
Supersacs entreposés à l'extérieur près du dôme #5

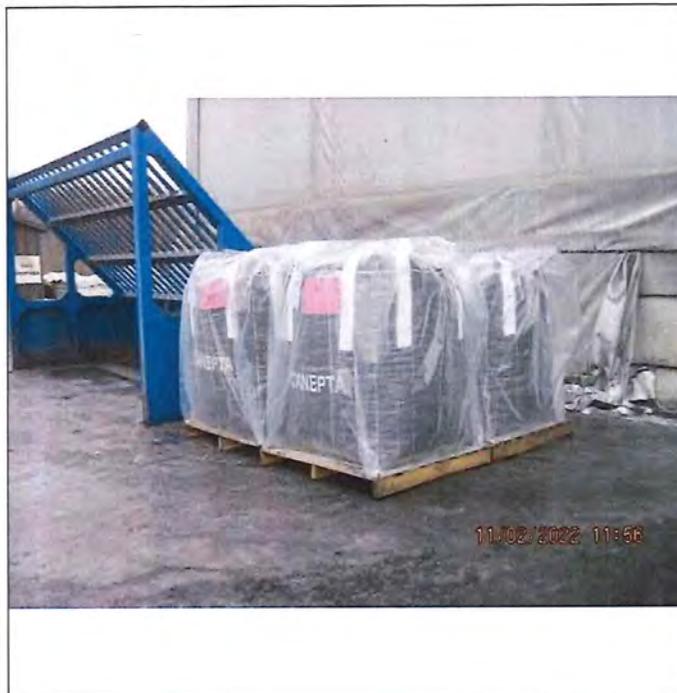
IMG_0058.JPG
Supersacs entreposés à l'extérieur près du dôme #5

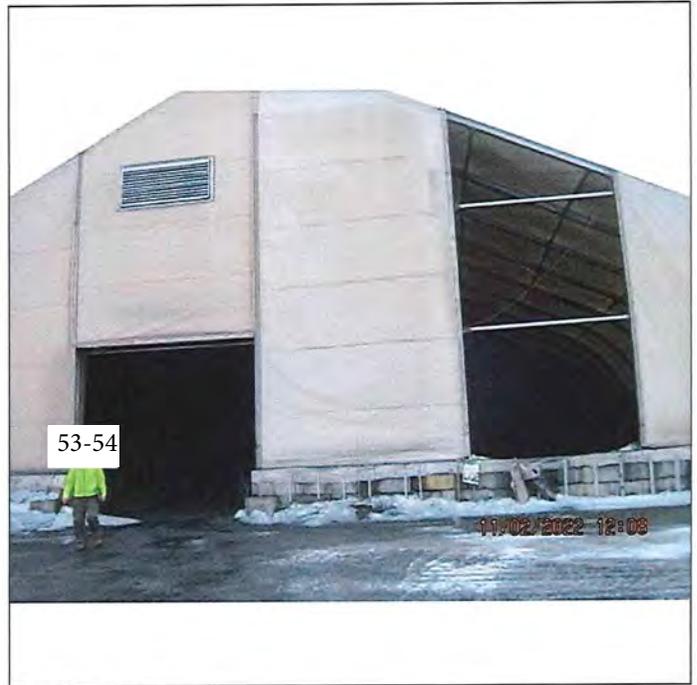
IMG_0063.JPG

Une des extrémités du dôme #3 sur laquelle une partie de la toile est absente

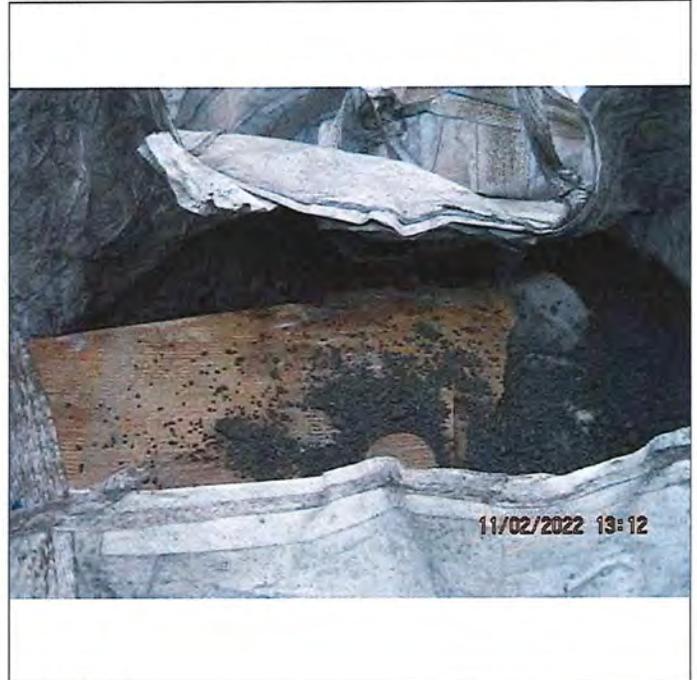
IMG_0065.JPG

Matière contenue dans le supersac situé près du conteneur de récupération de métal. Échantillonnée (M-CAN1 et J-CAN1)

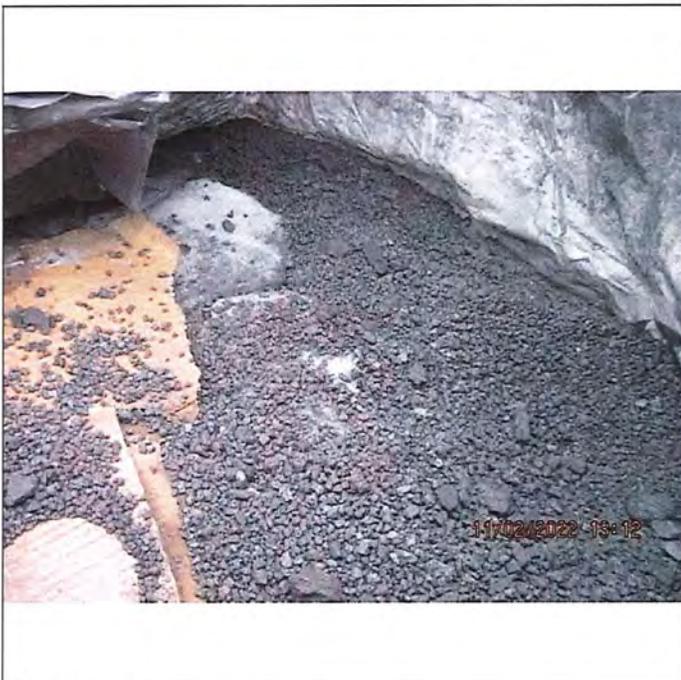
IMG_0066.JPG

Matière contenue dans le supersac situé près du conteneur de récupération de métal. Échantillonnée (M-CAN1 et J-CAN1)

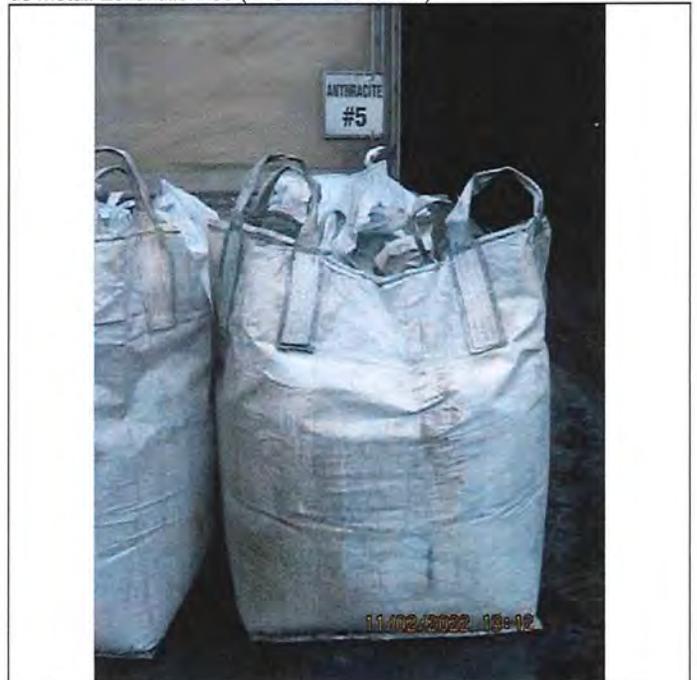
IMG_0067.JPG

Supersac près du dôme #2 dont le contenu a été échantillonné (échantillon M-CAN2 et J-CAN2)

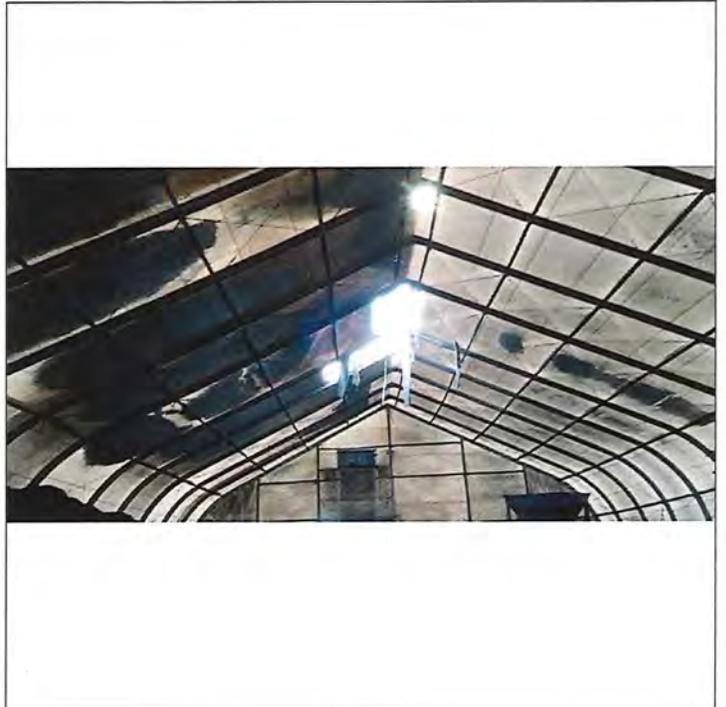
20220211_110806.jpg

Trou dans la toile du dôme #1
