Objet : Demande d'accès n° 2022-05-091 – Lettre de réponse

La présente fait suite à votre demande d'accès, reçue le 19 avril dernier, concernant le Centre de compostage situé au 3478 rang St-Paul à Chicoutimi. Plus précisément, vous souhaitiez obtenir les deux derniers rapports d'inspection relatifs à l'inspection des bassins de gestion du lixiviat, les rapports qui certifient que les bassins de lixiviat et les plateformes de compostage sont étanches et que le lixiviat ne coule pas dans l'environnement. Finalement, vous vouliez savoir à quand remonte la dernière inspection et les tests pour vérifier l'étanchéité des bassins de lixiviat ainsi que les plateformes de compostage.

Gazon Savard - Plateforme #2
Rapport d'inspection 2021-10-14

Gazon Savard (Saguenay) Inc. - Structure #3
Mosaïque photo inspection du 14 octobre 2021

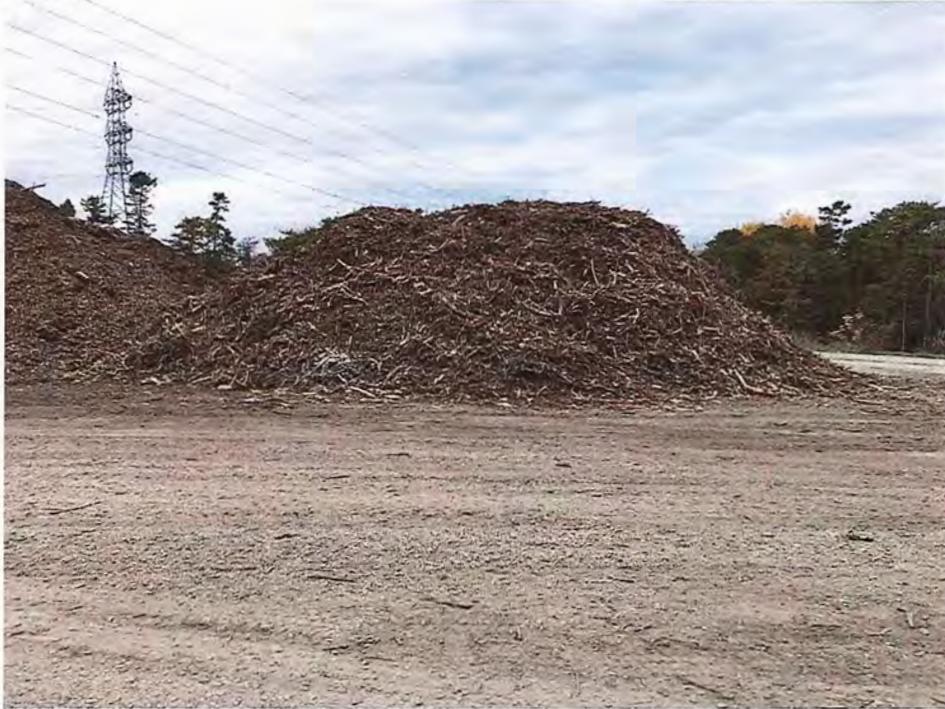
IMG_0151.JPG - Voir site de photo #1 annexe 1
Résidus ligneux

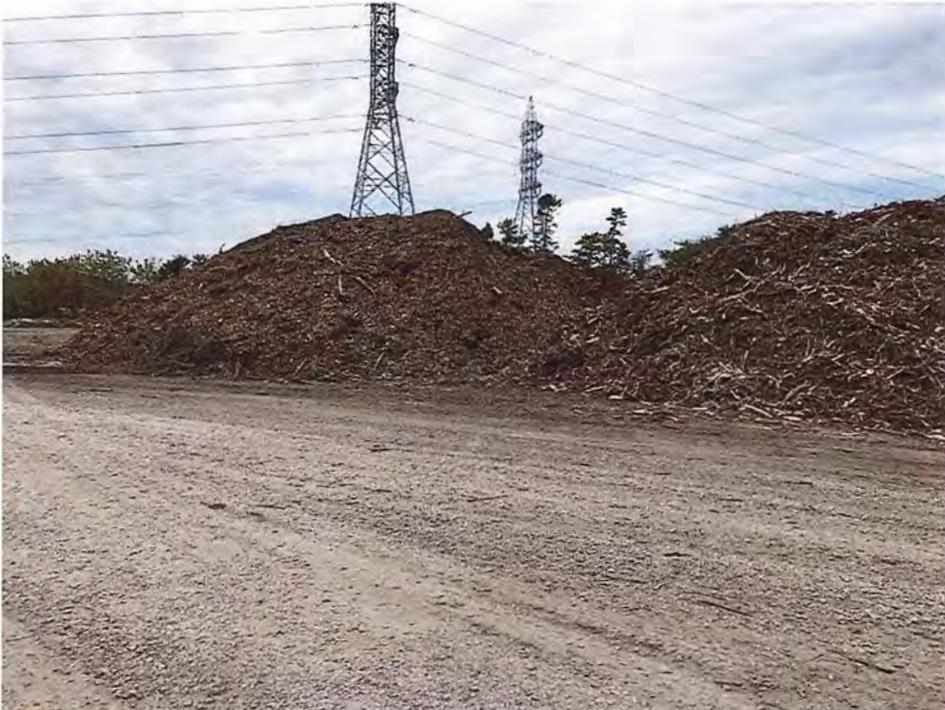
IMG_0152.JPG – Voir site de photo #2 annexe 1
Résidus ligneux

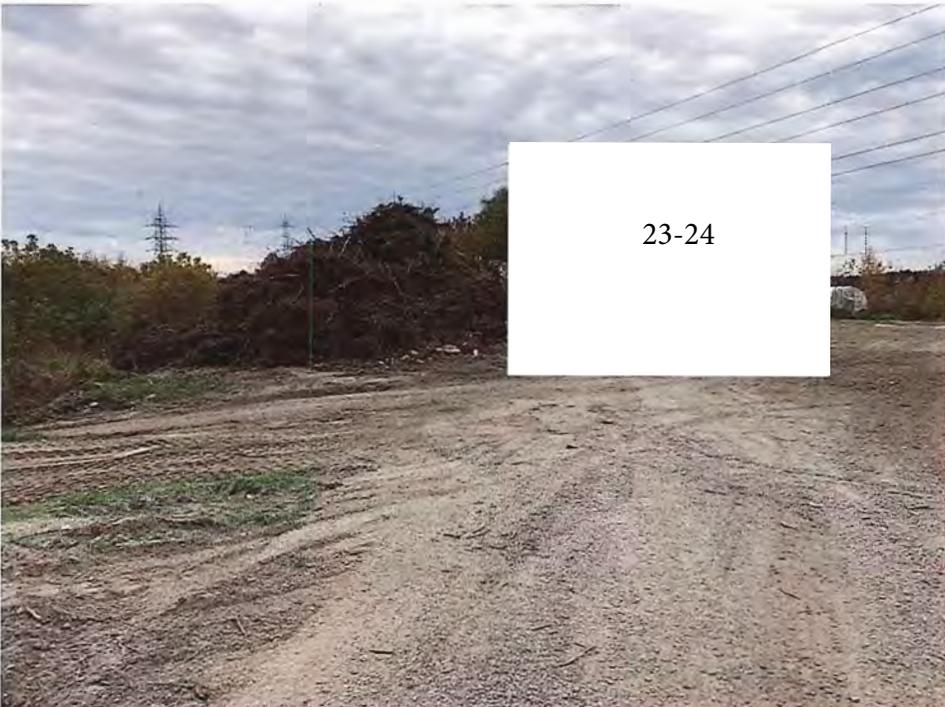
IMG_0153.JPG – Voir site de photo #3 annexe 1
Résidus ligneux

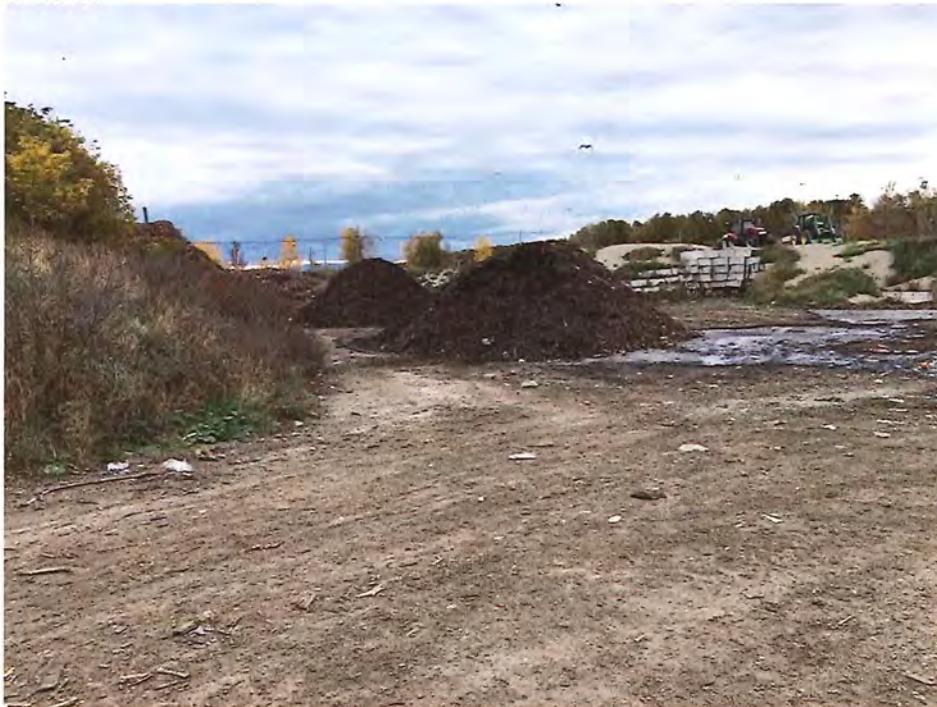
IMG_0155.JPG - Voir site de photo #4 annexe 1
Andains

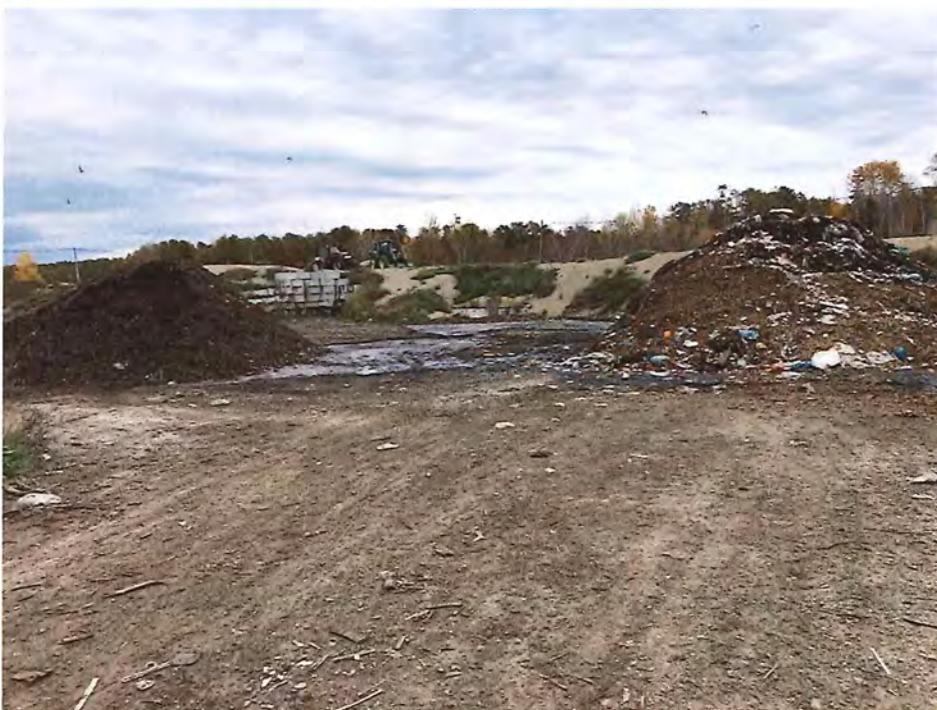
IMG_0156.JPG - Voir site de photo #5 annexe 1
Andains et lixiviats

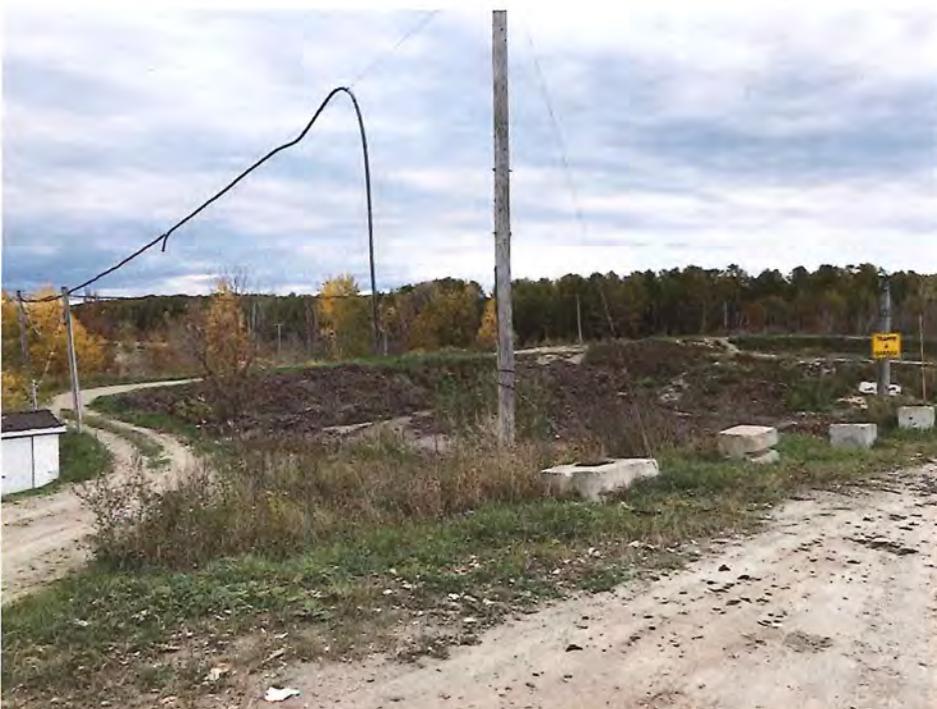
IMG_0157.JPG - Voir site de photo #6 annexe 1
Andains

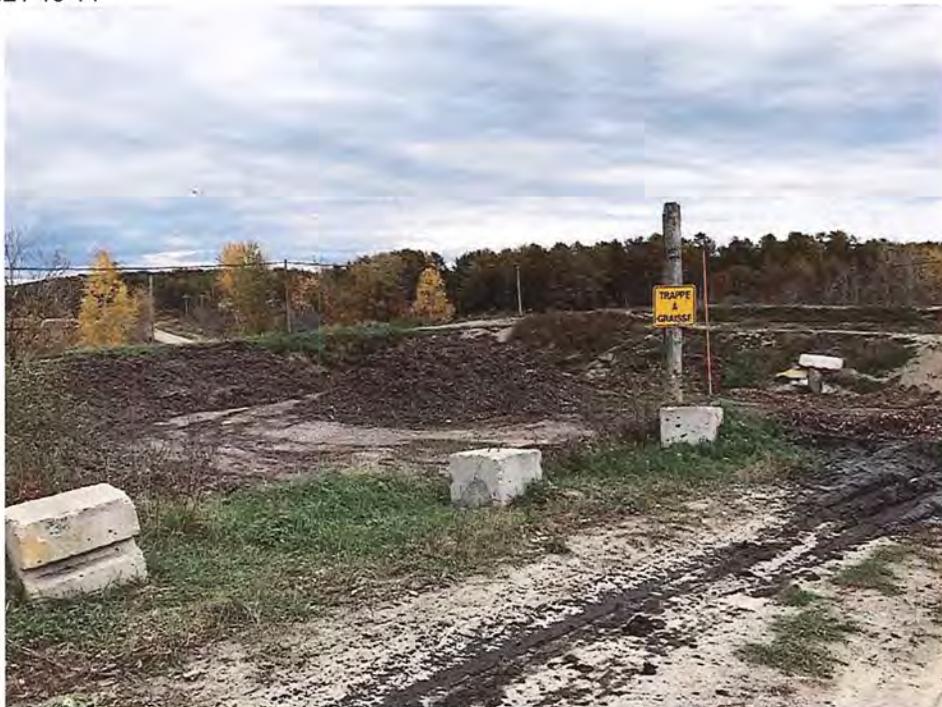
IMG_0159.JPG - Voir site de photo #7 annexe 1
Andains

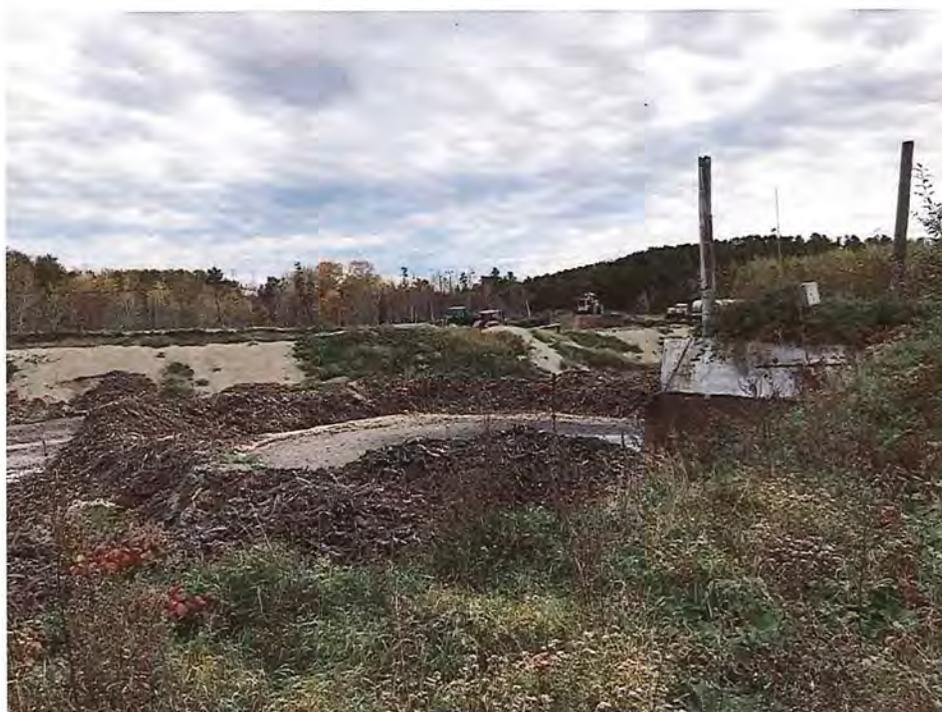
IMG_0160.JPG - Voir site de photo #8 annexe 1
Boues et trappe à graisse

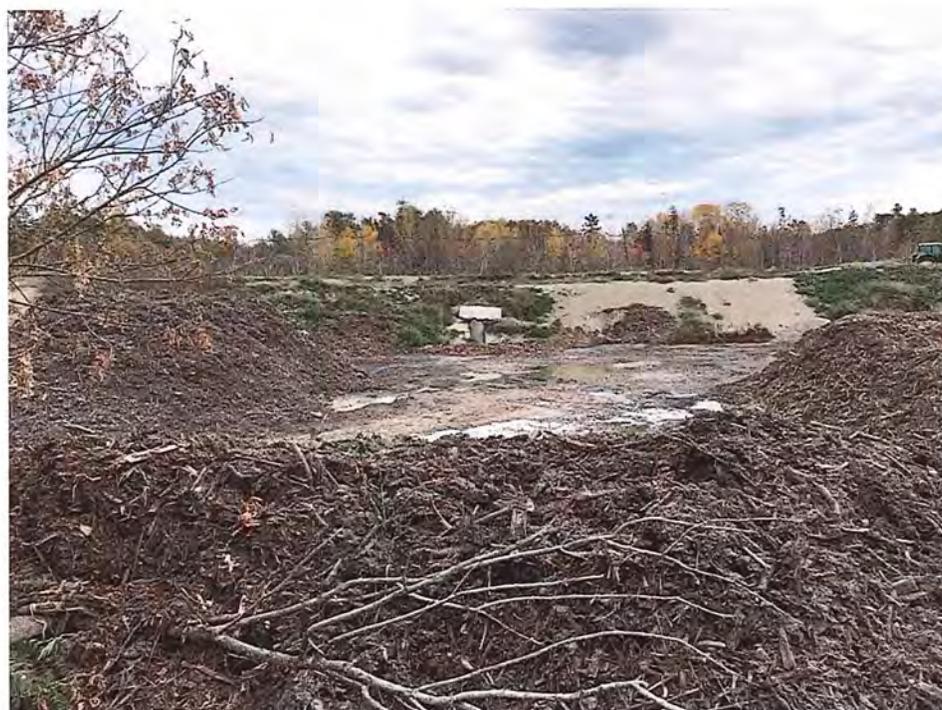
IMG_0161.JPG - Voir site de photo #9 annexe 1
Andains sur les murs internes

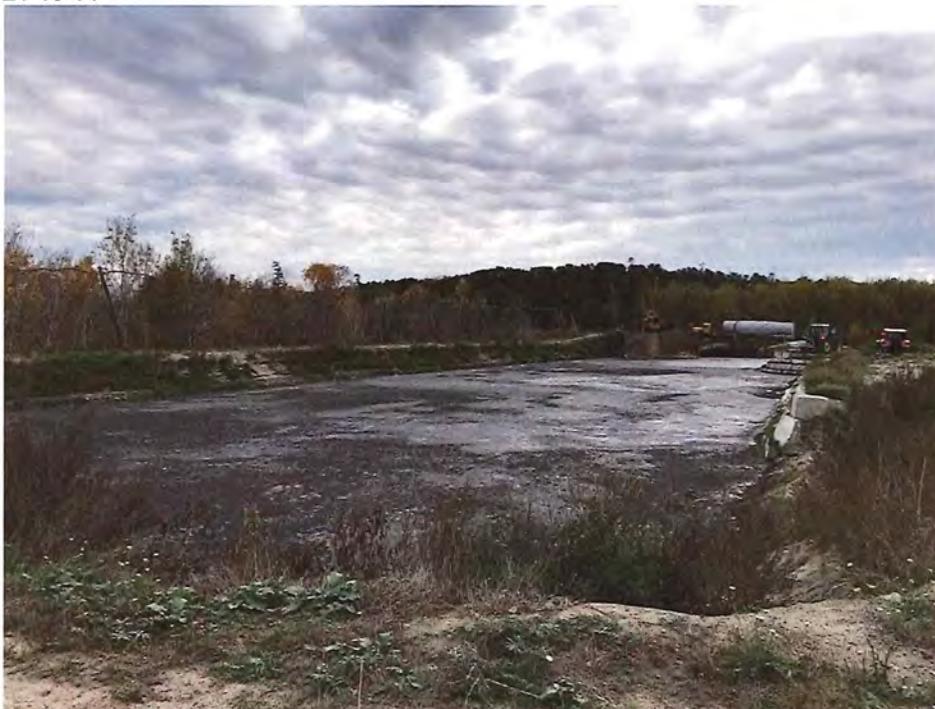
IMG_0164.JPG - Voir site de photo #10 annexe 1
Bassin d'accumulation des boues

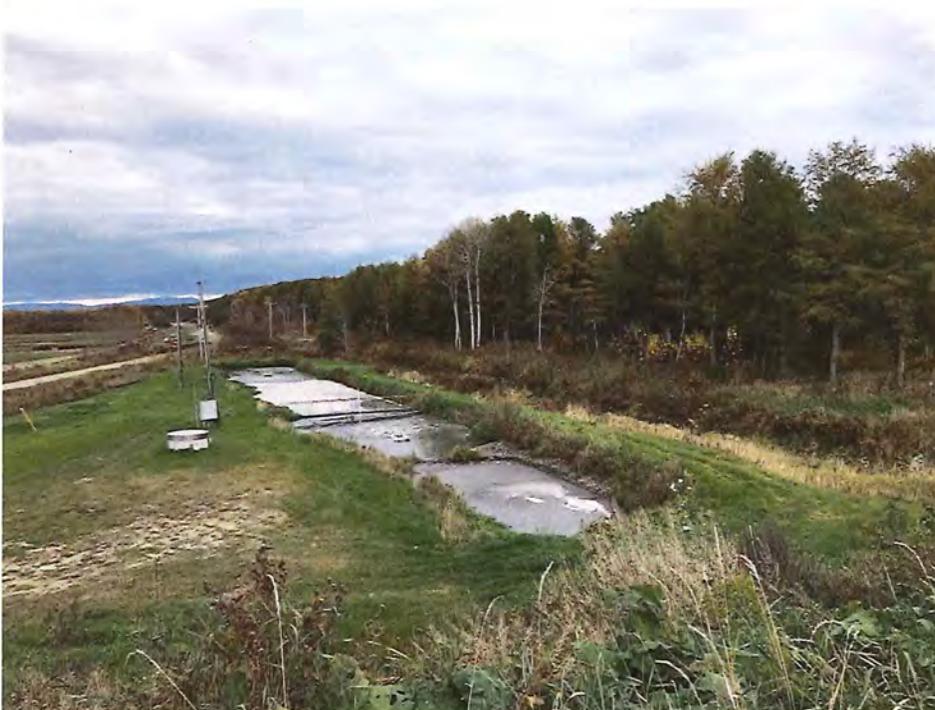
IMG_0166.JPG - Voir site de photo #11 annexe 1
Lagune #2
