Objet : Demande d'accès n° 2022-07-150 – Lettre de réponse

N° de demande : 200766562	Type de demande : Plainte à caractère environnemental
Objet de la demande : Via UE destruction d'un barrage de castor et remblai en milieu humide

N° d'intervention : 301546657	Type d'intervention : Inspection
N° de gestion doc. : 7470-01-01-0009700	N° de document : 402053516
But de l'intervention : construction d'un chemin dans un milieu humide

Béton Provincial- Matane construction d'un chemin en MH
le 29 juillet 2021

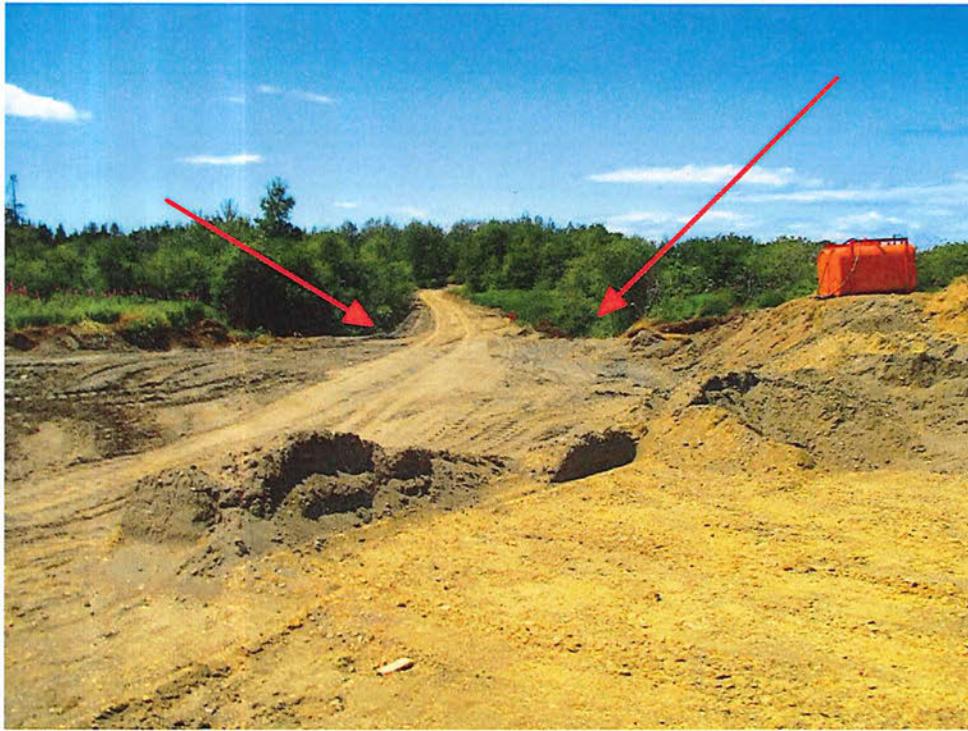
IMG_4461.JPG

On voit que cette zone de travaux connecte avec les travaux que l'on est venu constatés; il y a un milieu humide qui est situé à une centaine de mètre plus bas ou passe un chemin. photo 1

La limite du Milieu humide est facilement identifiable par la topographie où le changement de végétation est instantané en bas de pente, il y a présence de saules et d'aulnes. Photo 1

1- vue du nouveau chemin construit, on voit bien le début de la zone humide(flèche)

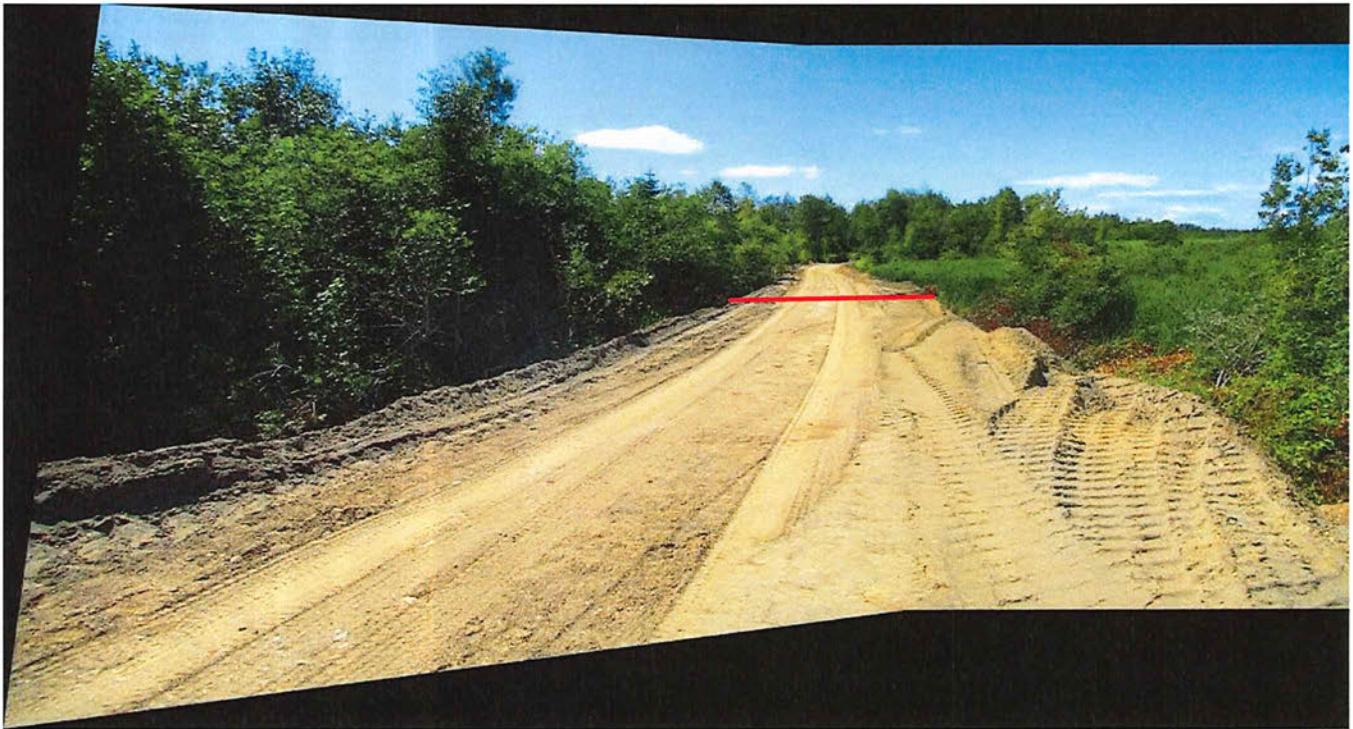
IMG_4459 + 4460.jpg

2- d'un côté droit on voit le marais et du gauche un marécage, on a mesuré 9,5m de largeur le chemin construit sur 112 m de longueur

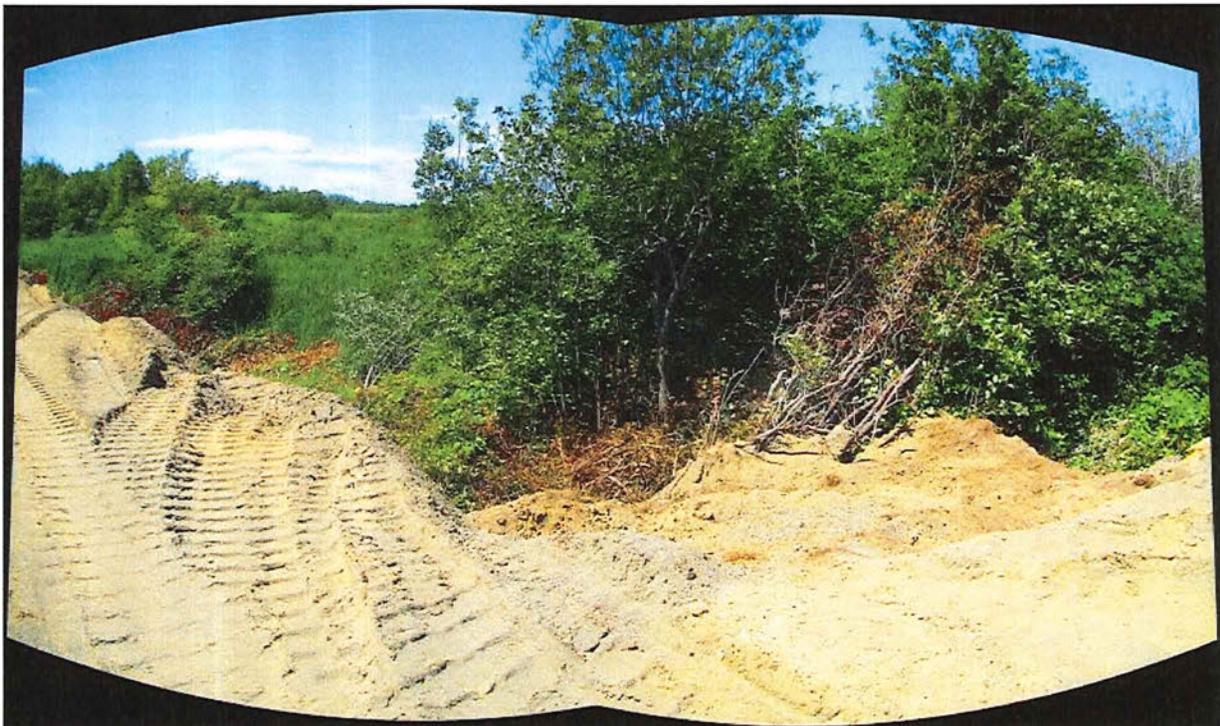
IMG_4457+ 4458.jpg

Le pied du remblai est dans l'eau sur toute la longueur du nouveau chemin longeant le côté du marais. Voir les photos

----- il y a non-conformité à l'article 22 al. 1(4) de la LQE

3- travaux de remblai se sont fait du côté du marais

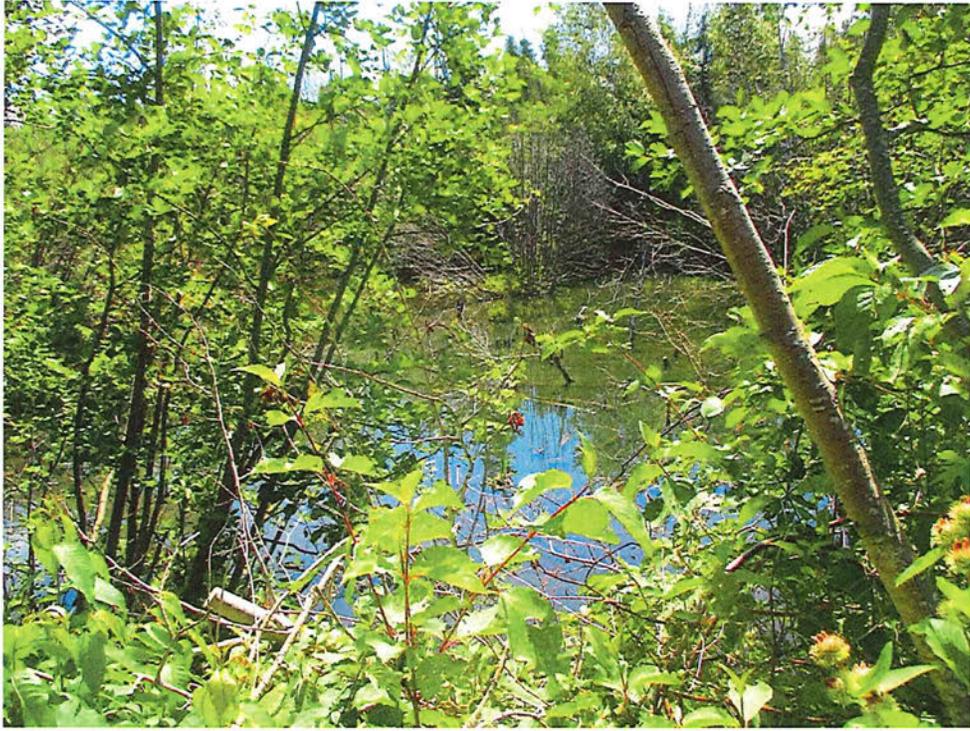
IMG_4468.JPG
4- le marécage est inondé

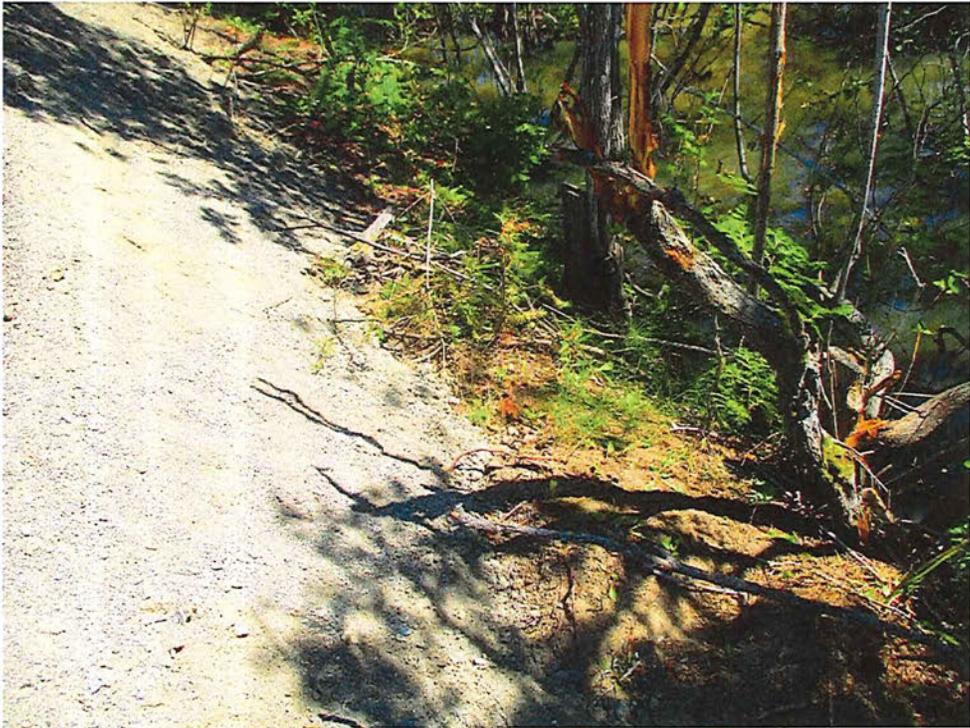
Au pied du remblai du chemin côté du marécage arborescent on voit une petite partie de la digue existante sur laquelle a été déposé le matériel graveleux pour la construction du chemin.

Cette ancienne digue est visible sur la totalité du côté du marécage (112m), il n'y a donc pas eu de remblai ds le marécage de ce côté.

IMG_4469.JPG
5- on voit ici l'ancienne digue qui visible tout le long du marécage. Le nouveau chemin a été construit sur une partie du remblai existant

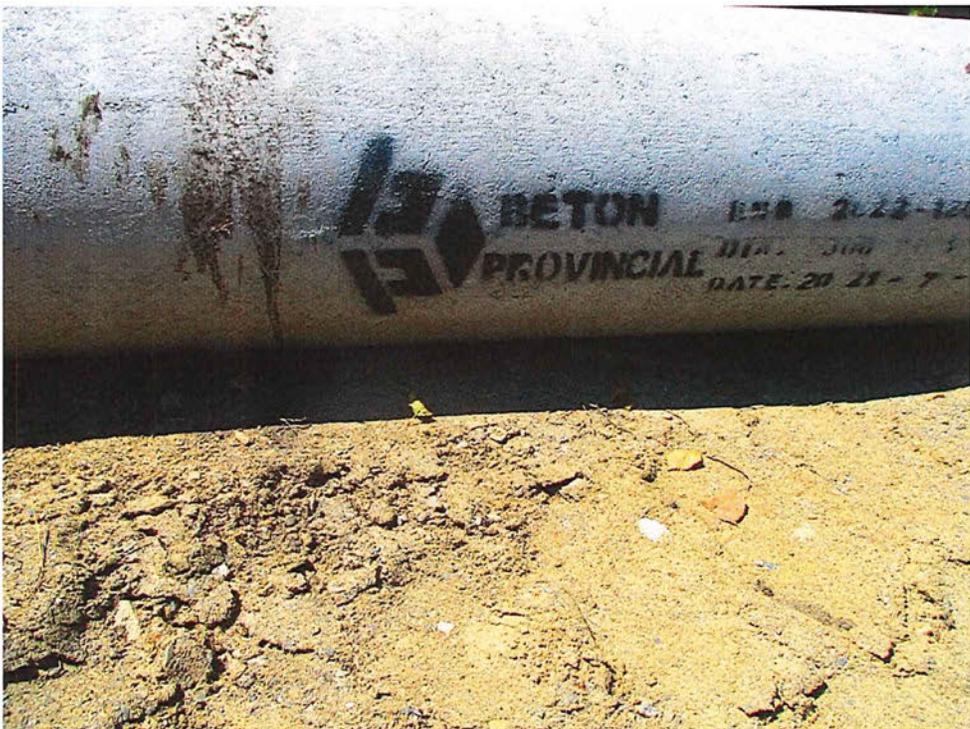
IMG_4467.JPG
6- présence d'un tuyau sur le chemin avec le nom de Béton provincial dessus -

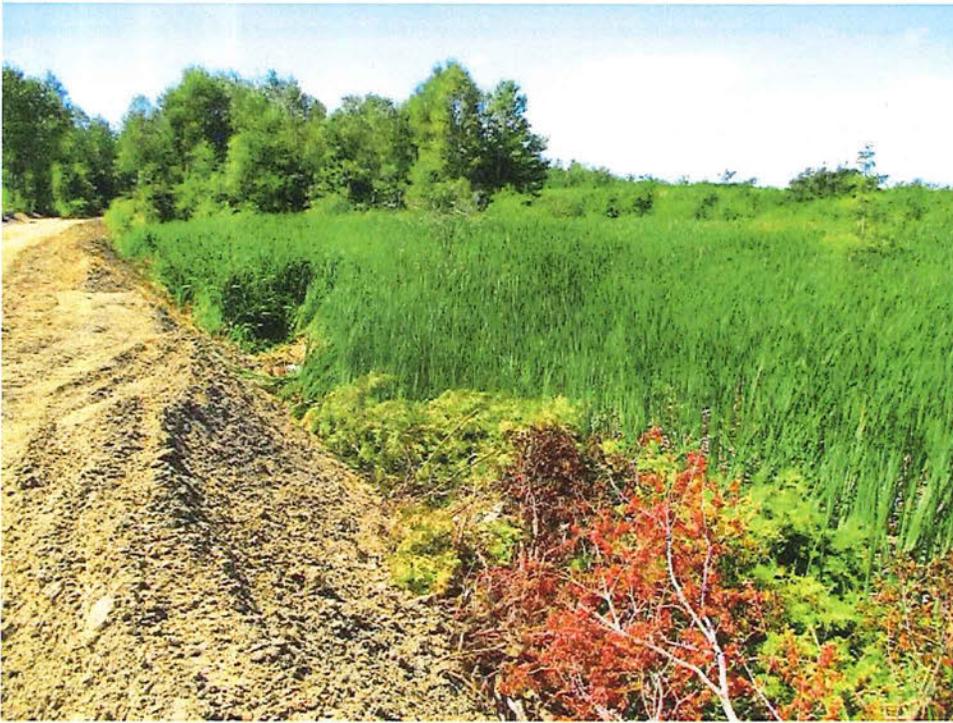
IMG_4462.JPG

On peut aussi voir le long du marais des têtes des arbres qui ont servis au pontage qui dépassent dessous le remblai, on voit du cèdre sur la photo 4.

4- le marais constitué de Thypha à 99%, on voit ici les tiges d'arbres placés (cèdres) qui ont été placées sous le remblai du chemin qui ressortent du côté du marais

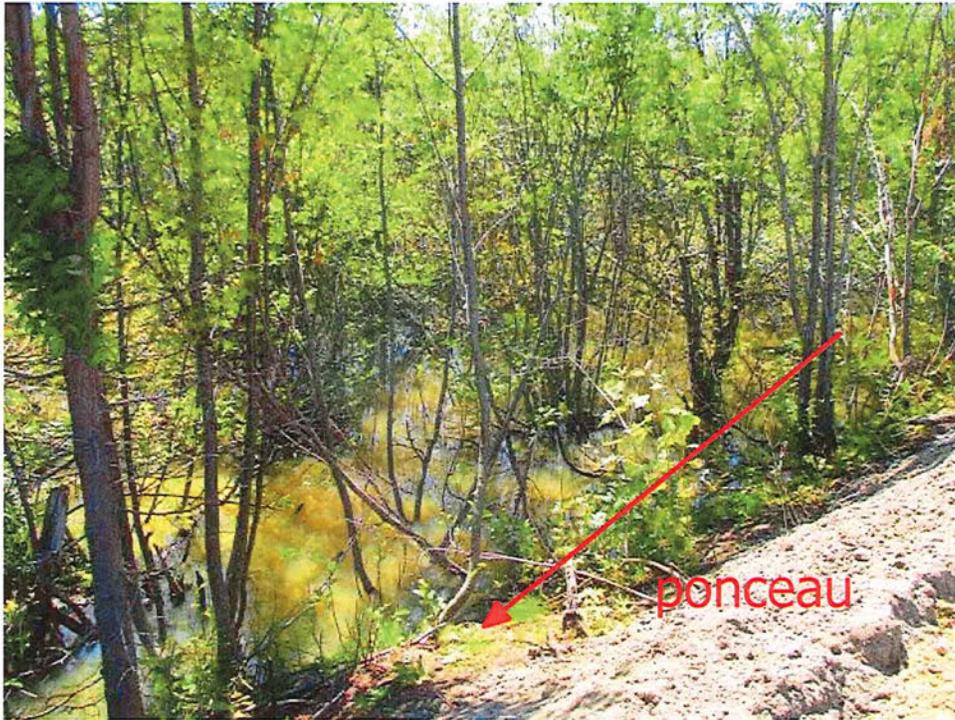
IMG_4463.JPG

5- le marécage est inondé , ici il y a un ponceau qui a été installé

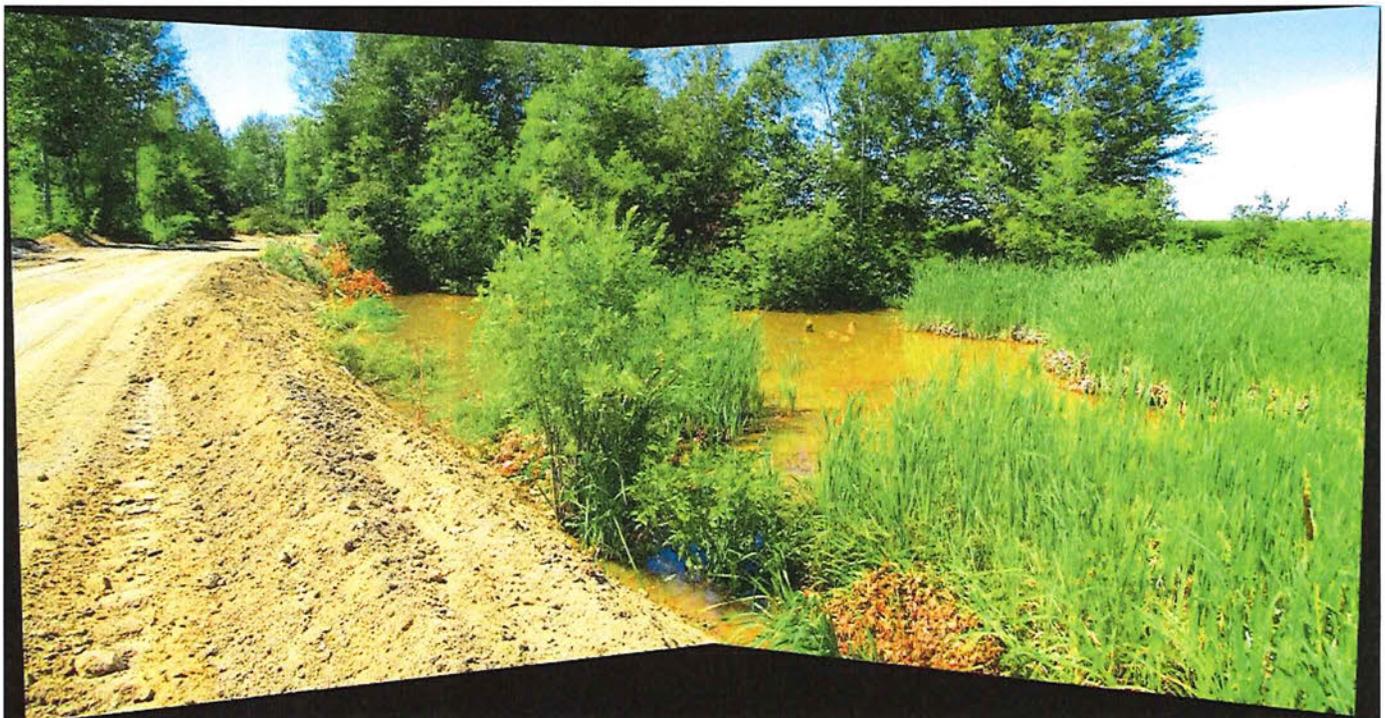
IMG_4464 + 4465.jpg

On voit du même côté du marais à l'autre extrémité du chemin la présence d'une ouverture dans les quenouilles voir la photo 6,

6- à la limite ouest du nouveau chemin, il y a un petit étang de connecté au marais
