Objet : Demande d'accès # 2015-08-64– Lettre réponse

**RAPPORT D'INSPECTION**  
Centre de contrôle environnemental du Québec

**But de l'inspection :** M-PL / Montréal/ Voirie Pierrefonds  
Vérifier le bien-fondé d'une plainte concernant la contamination du cours d'eau et de milieu humides provenant d'un dépôt de béton et béton bitumineux au 18 661, boul. Pierrefonds à Montréal. Des odeurs de goudrons émanent du dépôt.

<b>Lieu inspecté</b>	
Nom du lieu : Cours des travaux publics de l'arrondissement de Pierrefonds	
Nom usuel du lieu : Cour Château-Pierrefonds	
N° du lieu : X2059761	Type de lieu : terrain sans usage précis
Localisation du lieu inspecté : Lot 5 042 357 du cadastre du Québec à Montréal	
Coordonnées géographiques du lieu (GÉO NAD 83 degrés décimaux) : 45,460000000000;-73,898611111100

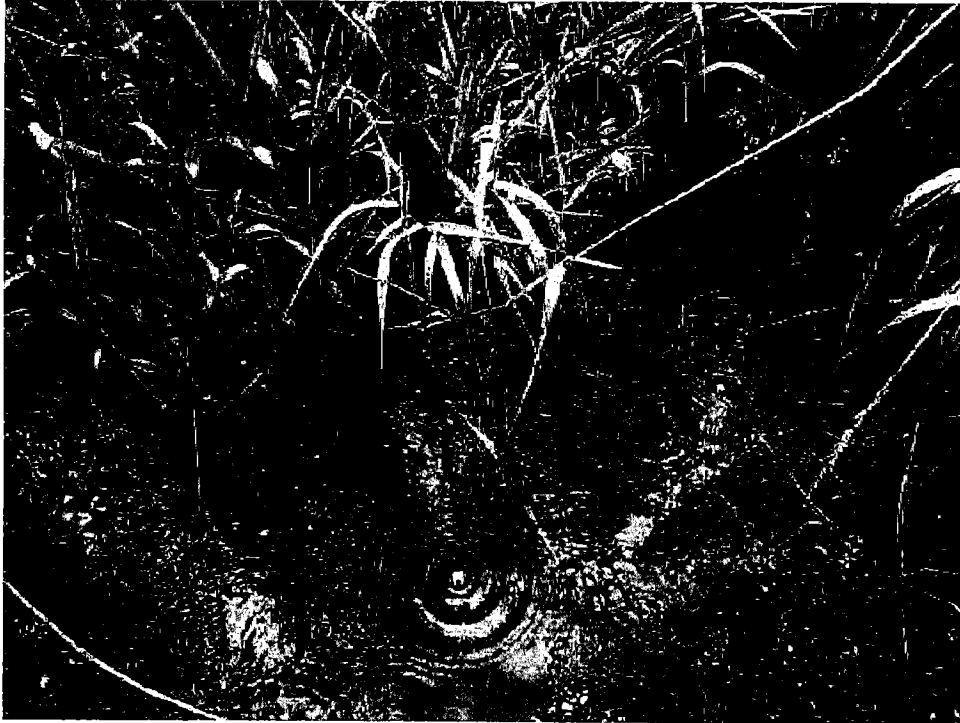
*DSCN2753 (640x480).jpg*

- Vérifier la topographie du site et vérifier si les eaux de ruissellement du site peuvent atteindre le cours d'eau, tel que signifié par le plaignant.  
J'identifie une digue, talus ou légère dénivellation d'environ 50 cm de haut entre le site du dépôt et la bande riveraine du cours d'eau et parallèlement à celui-ci, soit à la limite ouest du dépôt, faisant obstacle à l'eau de ruissellement de la cour de voirie vers le cours d'eau. En effet, les eaux de pluie s'accumulent sur le site en bordure de la bande riveraine. La bande riveraine est couverte d'une végétation dense et diversifiées, soit composées de parties boisées d'espèces arbustives et d'une partie colonisée par le phragmite. Le phragmite est une plante facultative des milieux humides, c.à.d. qu'elle peut croître en milieu terrestre mal drainé et en milieu humide. L'accumulation d'eau mentionnée précédemment en bordure de la cour (de niveau inférieur à celui la bande riveraine) crée un environnement favorable au phragmite. Cependant, ce milieu n'est pas un milieu humide au sens de la Loi sur la qualité de l'environnement. En effet, aucune cartographie disponible ne mentionne la présence d'un milieu humide à cet endroit précis.

15. Accumulation d'eau au pied de la digue, talus, dénivellation et implantation du phragmite.
