**RAPPORT D'INSPECTION**

N° intervention : 301030710	Type d'intervention : Inspection
N° gestion documentaire : 7610-17-01-03473-03	N° du rapport d'inspection : 401348406
N° demande : 200454810	Type de demande : Plainte à caractère environnemental
But de l'inspection : Plainte entreposage matières résiduelles dangereuses dans un entrepôt non conforme

Lieu inspecté	
Nom du lieu : Orlens Technologies	
Nom usuel du lieu : Anciennement: Usine de lavage - Alsa	
N° du lieu : X2073354	Type de lieu : industrie
Localisation du lieu inspecté :	
Adresse du lieu : 6245, boulevard Raoul-Duchesne	
Bécancour (Québec) G9H 2T9	
Coordonnées géographiques du lieu (GÉO NAD 83 degrés décimaux) : 46,373860000000;-72,389240000000

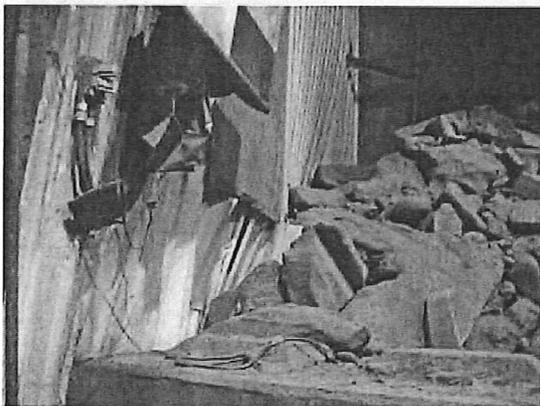
- Des dommages sont visibles sur le mur du bâtiment derrière la matière entreposée (image 5). La tôle est bossée. De la lumière entre dans le bâtiment par une longue ouverture dans le coin nord-ouest du bâtiment (image 7). Manquement article 37 du RMD

Image 5. Dommages au mur derrière matériel entreposé.

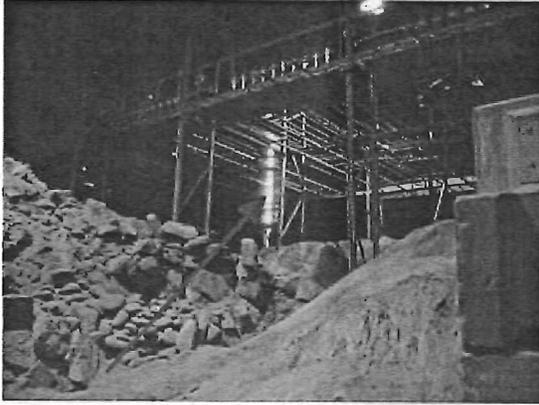
P1060711 (640x480).jpg  
Image 7. Ouverture dans le mur de l'aire d'entreposage

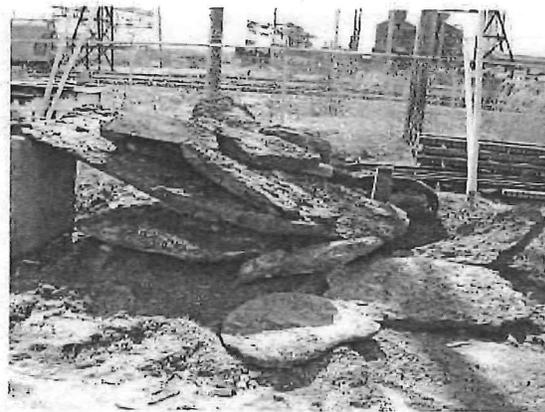
- À la limite sud du terrain un amas de gros morceaux de fer qui a déjà fondu est présent (image 22). Le V-P m'explique que ce fer s'est accumulé dans le four et provient de brasques contaminées au fer. Ils ont vidé le four de ce fer et l'ont déposée sur le sol à l'extérieur. Aucune caractérisation n'a été réalisée.

P1060726 (640x480).jpg  
Image 22. Fer retiré de l'inclinéteur

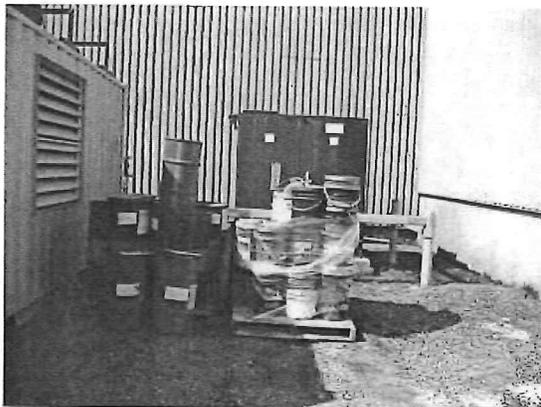
- À l'arrière de l'usine il y a une palette de chaudières de plastique huileuses et 4 barils vides. Les chaudières de plastique huileuses ne peuvent être à l'extérieur. Le V-P m'explique que les employés font du ménage et que les barils seront remplacés à l'intérieur. Comme ce sont des chaudières et barils d'huiles identifiés comme de l'huile hydraulique, le RMD ne s'applique pas à ces contenants d'huile neuve.

P1060727 (640x480).jpg  
Image 23. Plastiques huileux et barils vides

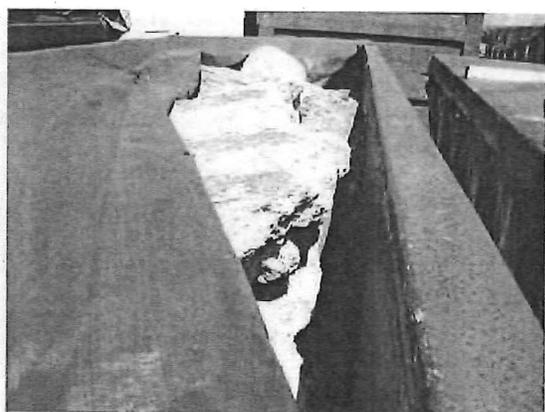
- En regardant les conteneurs, 8 sont couverts d'une bâche bleu attachée avec des « tie wrap ». Les conteneurs recouverts d'une toile ne contiennent pas de fer. Je peux voir le matériel dans plusieurs conteneurs, car les toiles sont brisées. Manquement article 49 du RMD à quelques endroits (image 24, 25 et 27). La matière entreposée est de même forme, couleur, apparence que les brasques usées entreposées à l'intérieur de l'usine.

P1060728 (640x480).jpg  
Image 24. Toile brisée sur conteneur

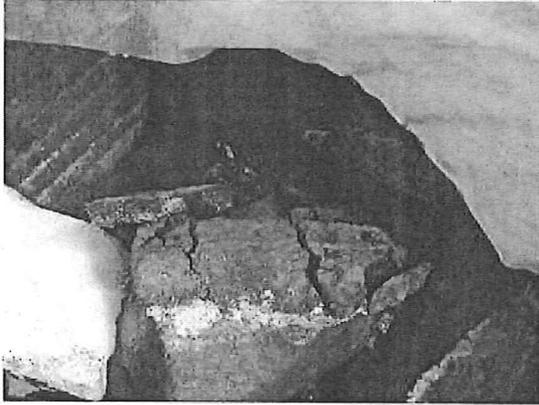
Image 25. Toile brisée sur conteneur

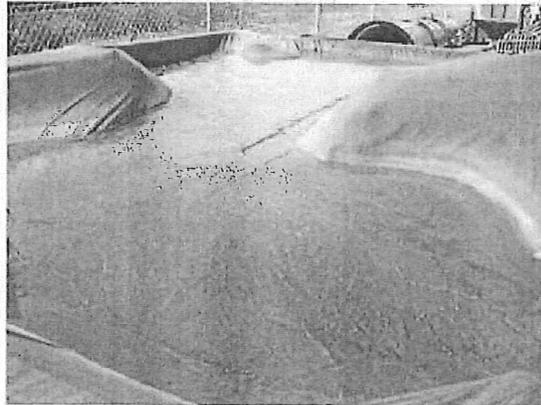
- Le V-P ne peut m'expliquer ce que font ces conteneurs-là. Je l'informe que cet entreposage ne respecte pas la réglementation.
- De l'eau s'est accumulée sur les toiles à quelques endroits (Image 26).

Image 26. Accumulation d'eau sur une toile de conteneur

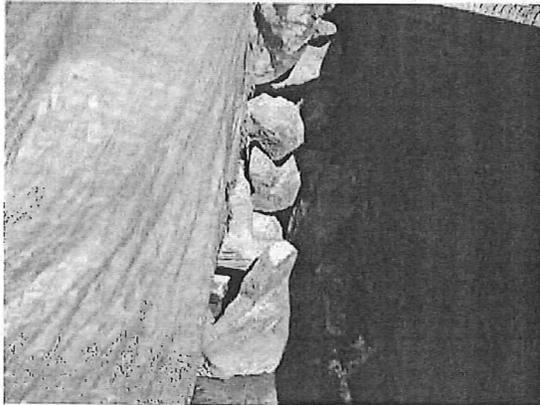
Image 27. Toile brisée sur conteneur

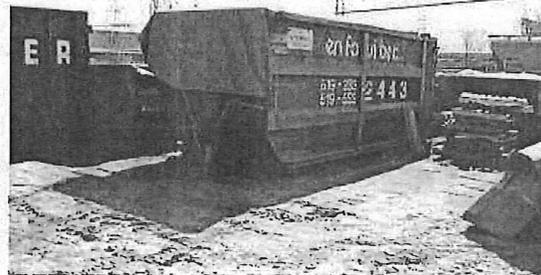
- Dans le coin sud-est du terrain il y a 9 conteneurs (image 28). Je demande au V-P ce qu'ils contiennent, car aucun n'est identifié. Il me dit que c'est du vieux fer.

Image 28. Conteneurs sur le terrain de l'usine

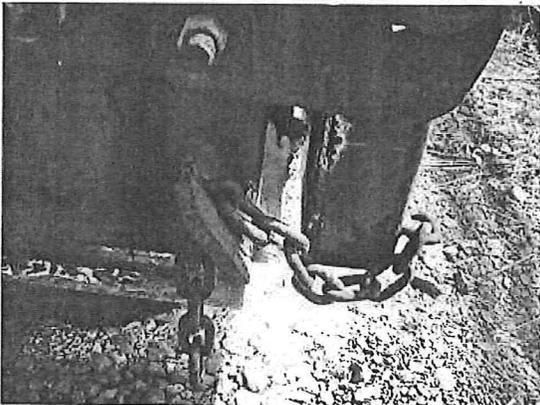
- Les conteneurs ne sont pas étanches; de l'écoulement est visible par la porte arrière des conteneurs (Images 29-30). La porte arrière de 4 conteneurs n'est pas fermée complètement. Manquements aux articles 45, 46, 47 du RMD

Image 29. Écoulement de matière par la porte arrière.

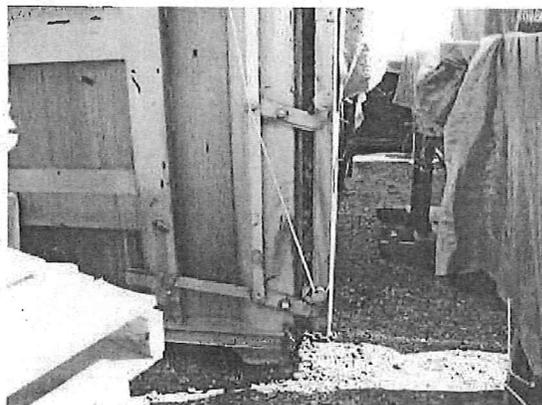
Image 30. Porte arrière non fermée.

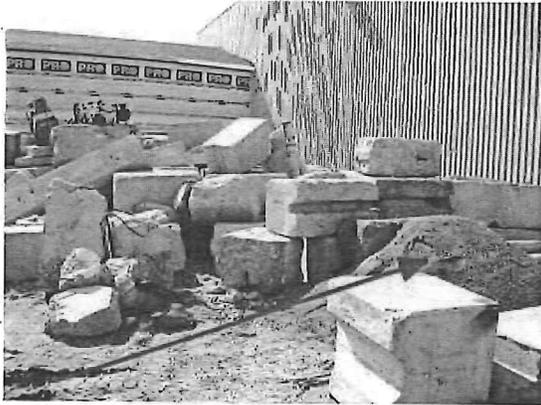
- Un petit amas d'Oritec est présent sur le sol (image 31). L'entreposage en vrac de matière dangereuse résiduelles à l'extérieur n'est permis que sous certaines conditions et n'est pas prévu au permis d'exploitation. Il y a un manquement à l'article 123.1 du RMD.

P1060735 (640x480).jpg  
Image 31. Petit amas d'Oritec

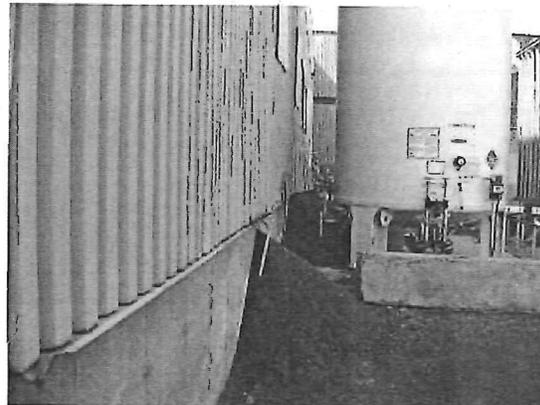
- De l'oritec s'écoule du mur au nord de l'entrepôt des produits manufacturés. (image 32). La tôle est soulevée par l'amas à l'intérieur du bâtiment et l'Oritec peut s'écouler à l'extérieur.

P1060736 (640x480).jpg  
Image 32. Oritec qui s'écoule à l'extérieur par le mur de l'usine

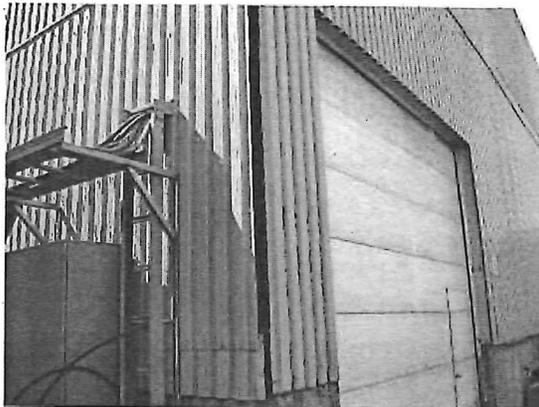
- Le coin de l'entrepôt des brasques est ouvert (image 33), la tôle est soulevée (image 34) et une portion est manquante (image 35). Ce sont les dommages répertoriés de l'extérieur du bâtiment. Il est possible de voir à l'intérieur du bâtiment tout comme la lumière était visible de l'intérieur. Manquement aux articles 33 et 37 du RMD

P1060737 (640x480).jpg  
Image 33. Dommage à la tôle de la zone BRP

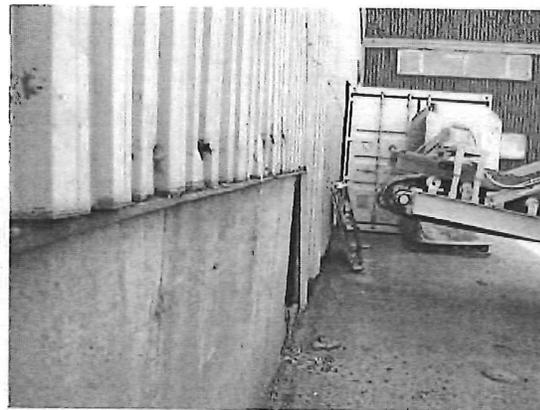
P1060738 (640x480).jpg  
Image 34. dommage à la tôle zone BRP

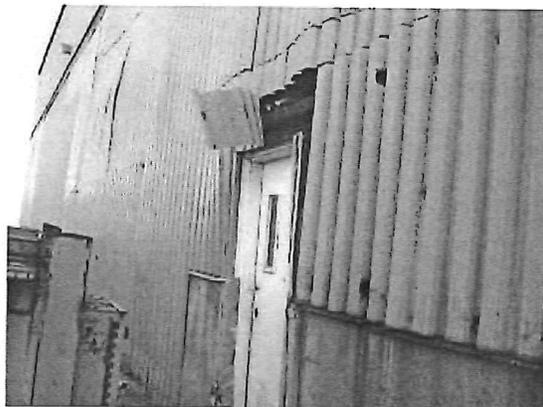
P1060739 (640x480).jpg  
Image 35. Dommage à la tôle; zone BRP

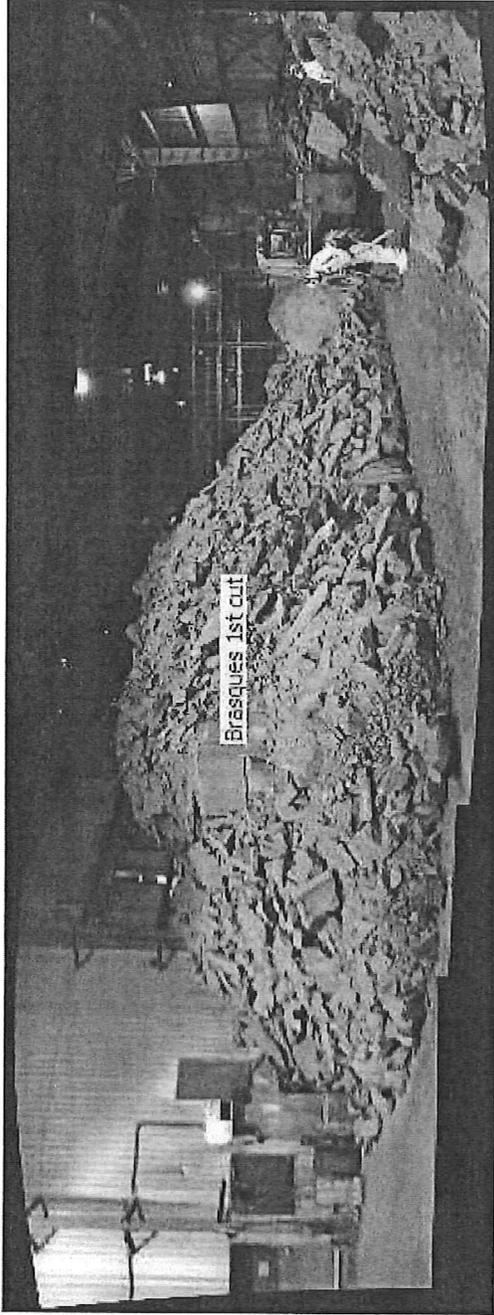
- La zone est pleine de brasques; je prends plusieurs photos (images 1 à 4) de la zone afin de créer un panorama. (voir panorama 1).
- Les brasques reçues 23-24 sont classées comme « 1<sup>st</sup> cut » et « 2<sup>nd</sup> cut ». Le V-P m'explique que les brasques de 1<sup>st</sup> cut sont celles qui ne sont pas encore broyées, car les morceaux grossiers brisent leur machine et que ces brasques devront être broyées avant d'être introduites dans le procédé de l'usine. Il mentionne que l'installation d'un broyeur est incluse dans la demande de modification de permis déposée à la direction régionale.

- L'amas principal de brasques usées non broyées est long de 25 mètres, large de 9 à 10 mètres et haut de 5 mètres. Le volume évalué est de 902 mètres cubes pour cet amas.

- L'amas de brasques usées (enclos sous les gicleurs) mesure 17 mètres de long, 17 mètres de large et haut de 3 mètres. Le volume est évalué à 867 mètres cubes.
- L'amas de brasques usées placées près du broyeur est 6,7 mètres de long, 4 mètres de large et haut de 2,2 mètres. Le volume est évalué à 30 mètres cubes.
- L'amas de brasques usées placés près du quai de déchargement des camions est irrégulier, il a environ 5 mètres de large par 7 mètres de long avec une hauteur de 1,5 mètre. Son volume est évalué à 20 mètres cubes.
- Le volume estimé des matières entreposées dans cette section de l'usine est de 1820 mètres cubes.
- Les brasques ne sont pas entreposées comme prévu au plan d'aménagement de l'usine; les brasques usées devraient se trouver sous le système de gicleurs. Manquement à l'article 123.1 de la LQE

Panorama1 (640x239).jpg  
Vue d'ensemble de la zone BRP

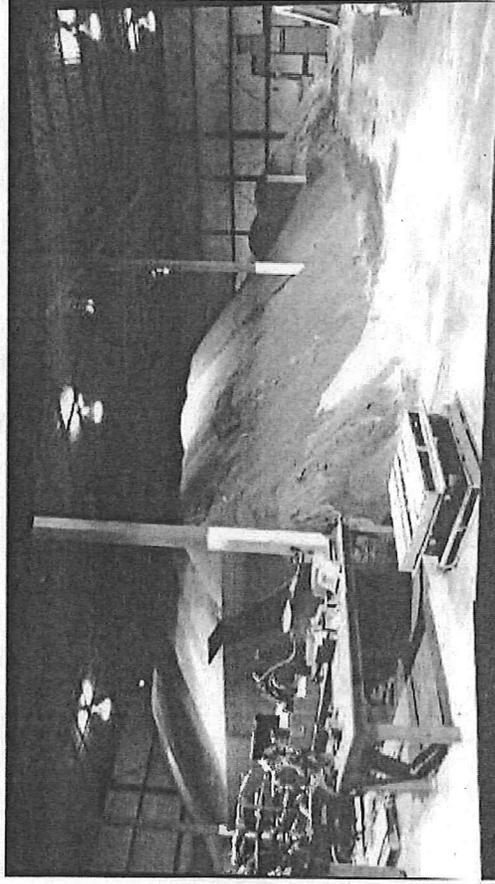
- Les dimensions de l'amas sont de 27,5 mètres de long par 20,3 mètres de large. Le volume de l'amas est estimé à 2233 mètres cubes. Manquement à l'article 123.1 de la LQE; volume autorisé de 23-24

Panorama2 (640x357).jpg  
Vue d'ensemble de la zone produit manufacturé.
