Objet : Demande d'accès n° 2016-08-68– Lettre réponse

# RAPPORT D'INSPECTION

Centre de contrôle environnemental du Québec

Lieu inspecté  
Nom du lieu : Centre de tri et de recyclage de matériaux secs (G&R Recyclage senc)  
Nom usuel du lieu : Robert Gabriel  
N° du lieu : X2152188    Type de lieu : centre de tri,récupération,transformation mat. résiduelle  
Localisation du lieu inspecté :  
380, rang St-Jean Kanesatake (Québec) J0N 1E0  
Coordonnées géographiques du lieu (GÉO NAD 83 degrés décimaux) : 45,522498613000;-74,142039064400

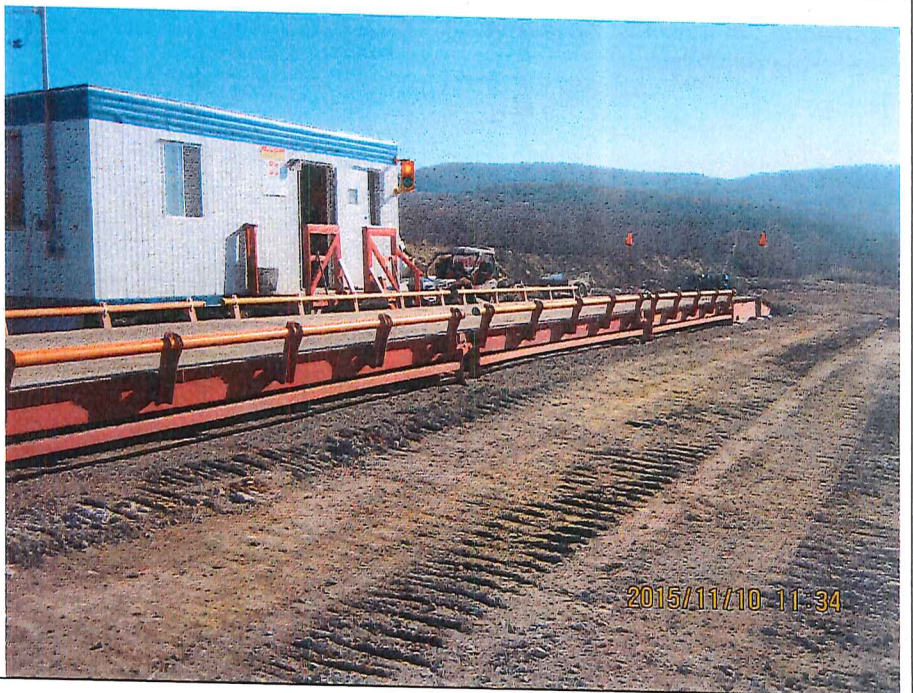
Photo no : 1

la balance d'entrée pour la pesée des camions est installée et fonctionnelle (photo no.1);

Description : Balance à l'entrée du site.

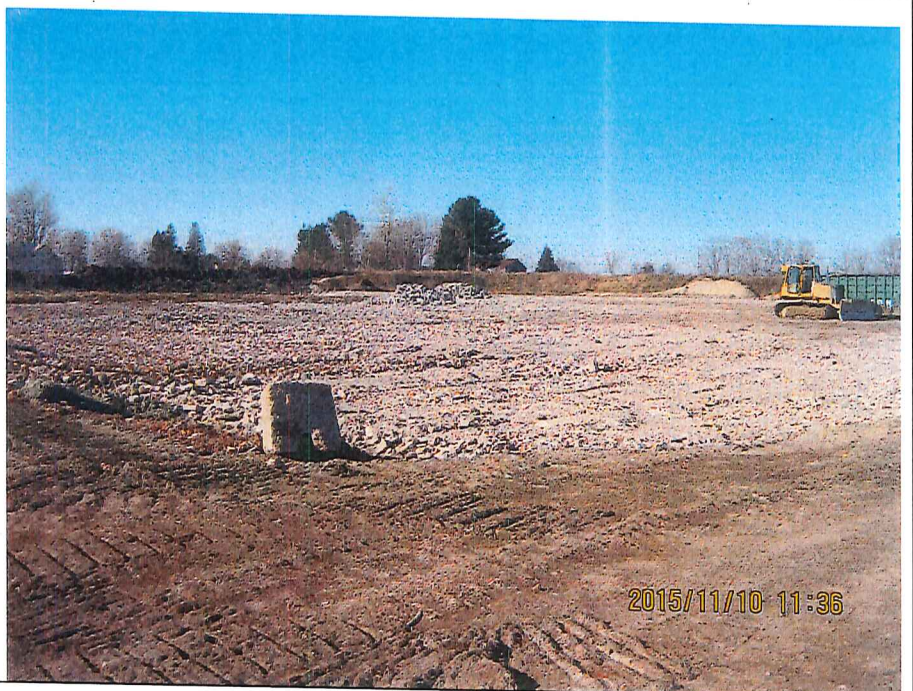
Photo no : 2

Description : Secteur du futur garage.

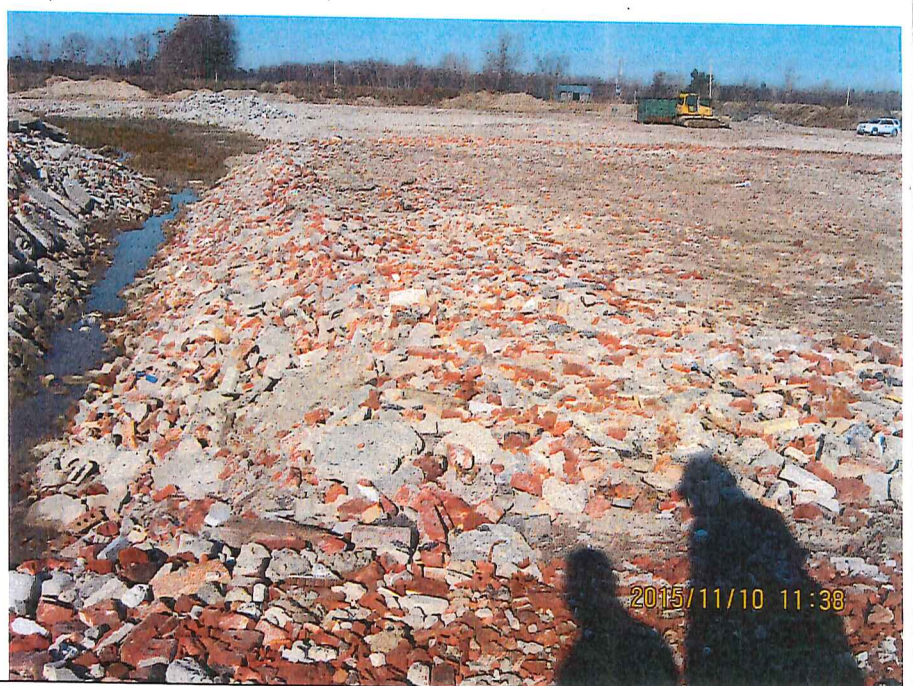
Photo no : 3

Description : Secteur de la plate-forme de triage. À gauche, une portion du fossé A.

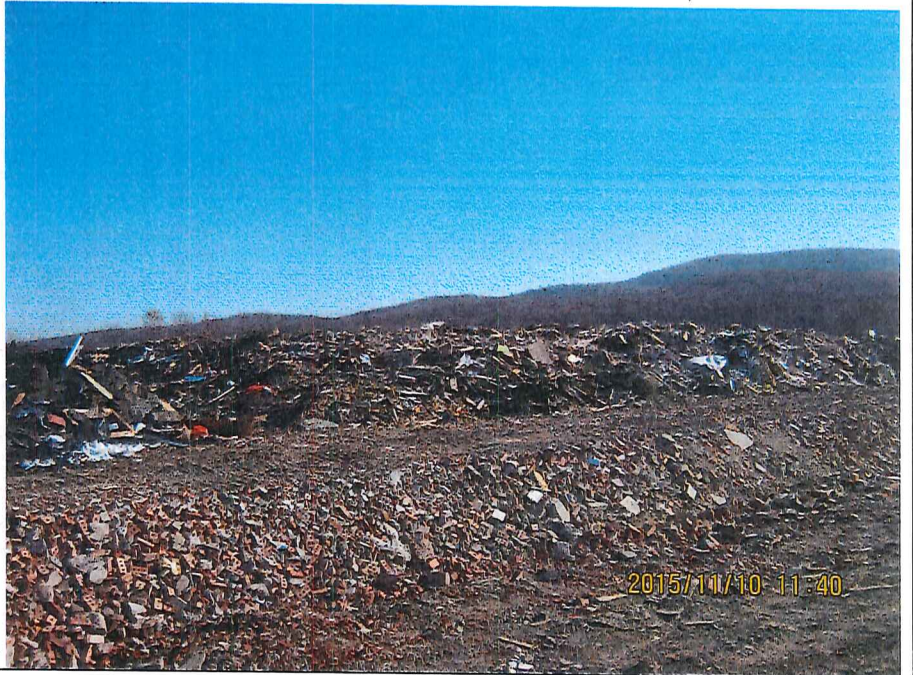
Photo no : 4

au secteur de la plate-forme de triage à construire, il y a pour environ 1500m<sup>3</sup> de matériaux à trier (photo no.4);

Description : Matériel à trier sur la plate-forme de triage.

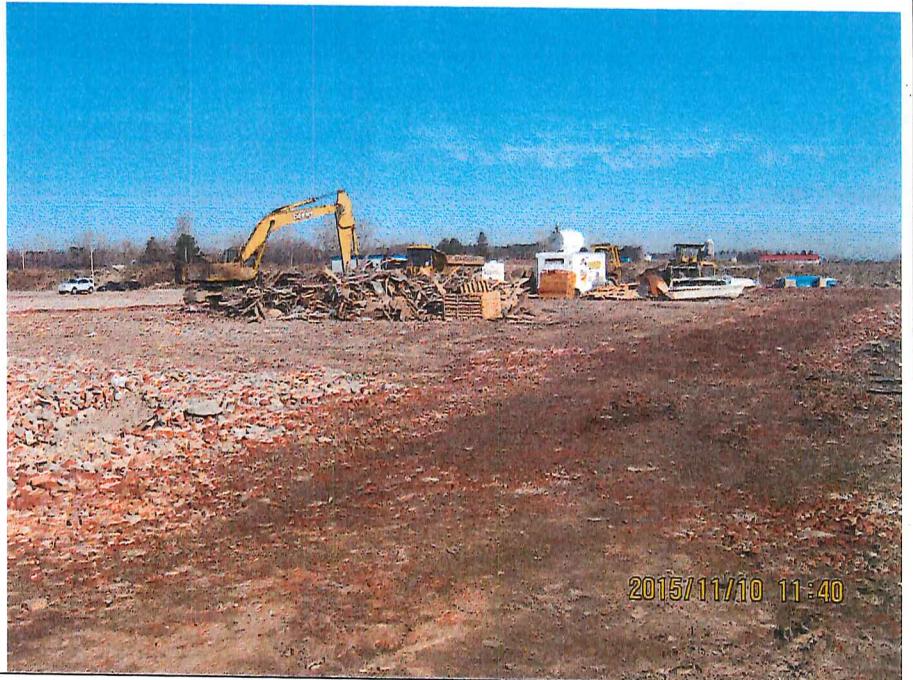
Photo no : 5

Description : Bois déjà trié.

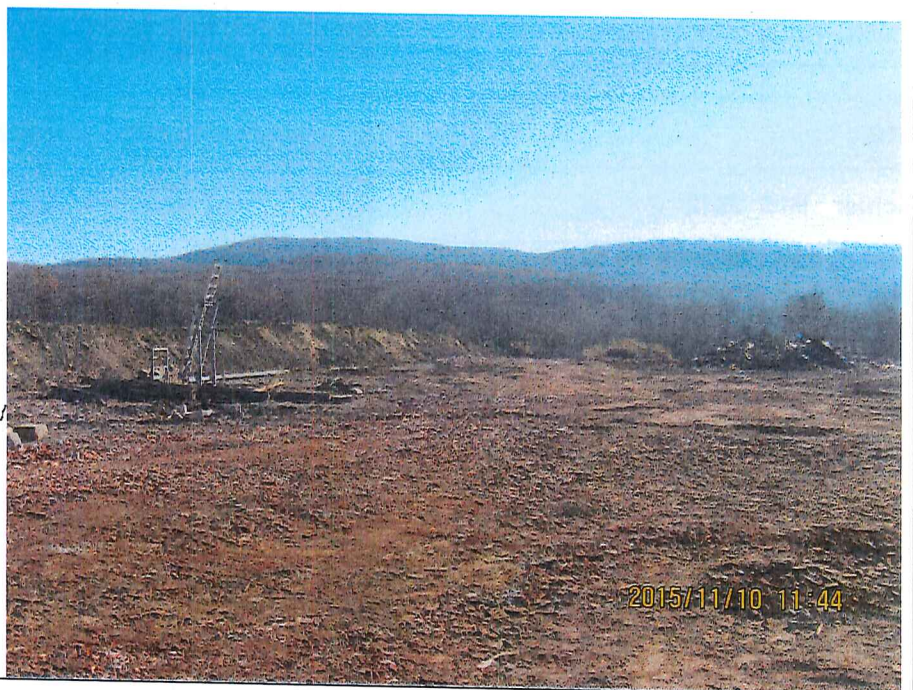
Photo no : 6

la berme anti-nuisance est construit sur environ 75% de sa longueur; reste la végétalisation également (photos nos.6 et 8);

Description : À gauche de la photo se trouve la berme anti-nuisance. Au centre se trouve la plate-forme de triage.

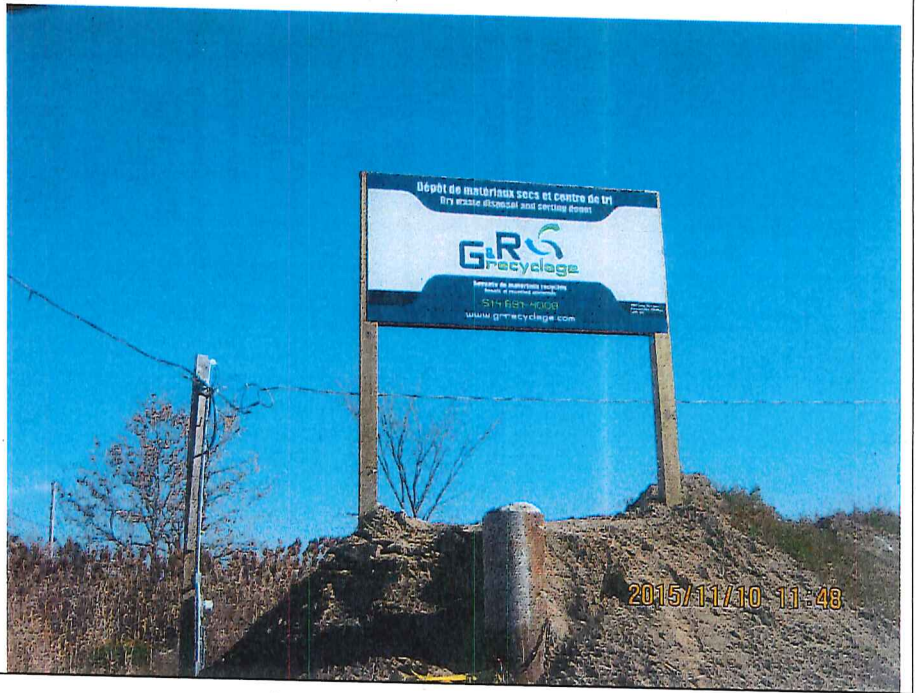
Photo no : 7

Description : Enseigne commercial à l'entrée du site.

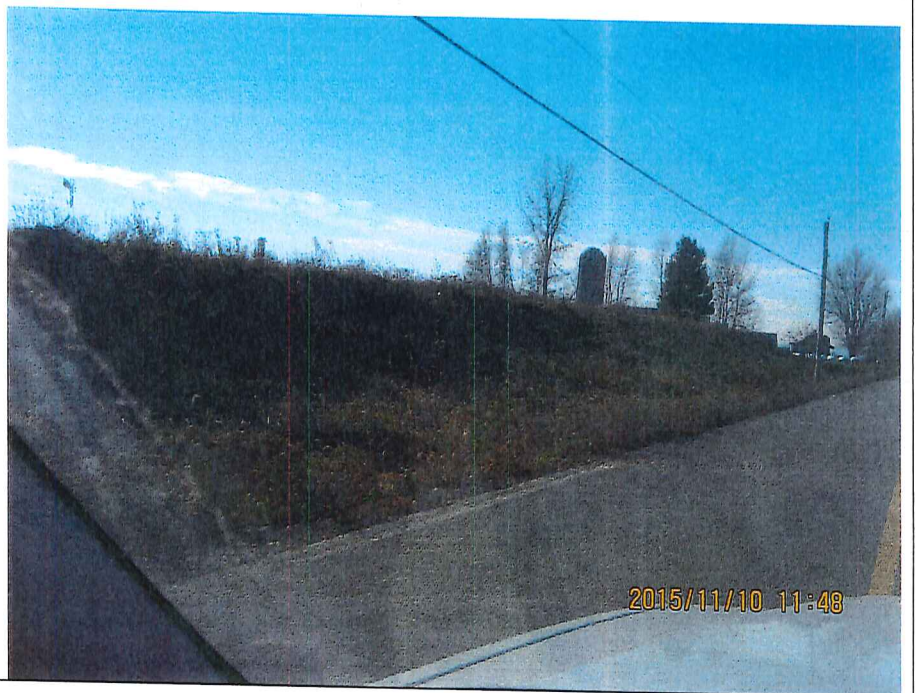
Photo no : 8

Description : Berme anti-nuisance longeant le chemin St-Jean. Il est végétalisé.

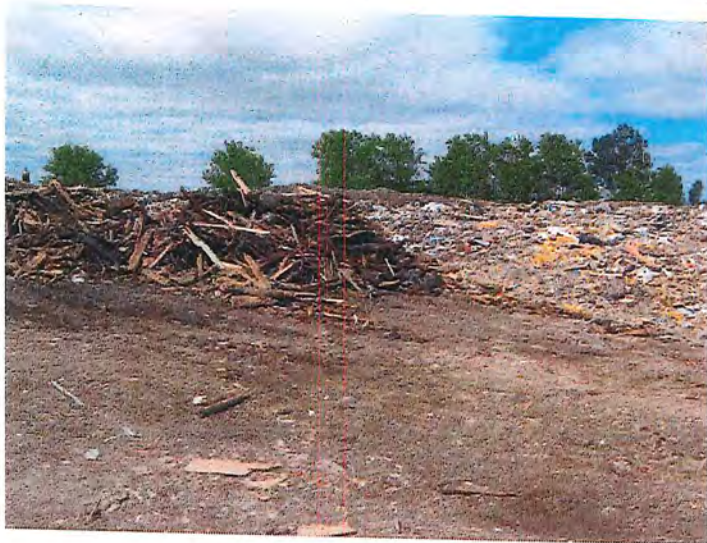
*IMG\_3892.JPG*  
Matières sur le site

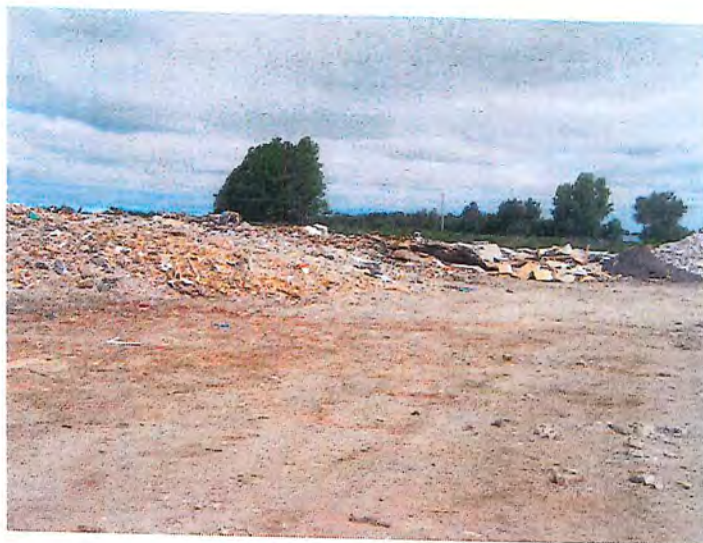
*IMG\_3893.JPG*  
Matières sur le site

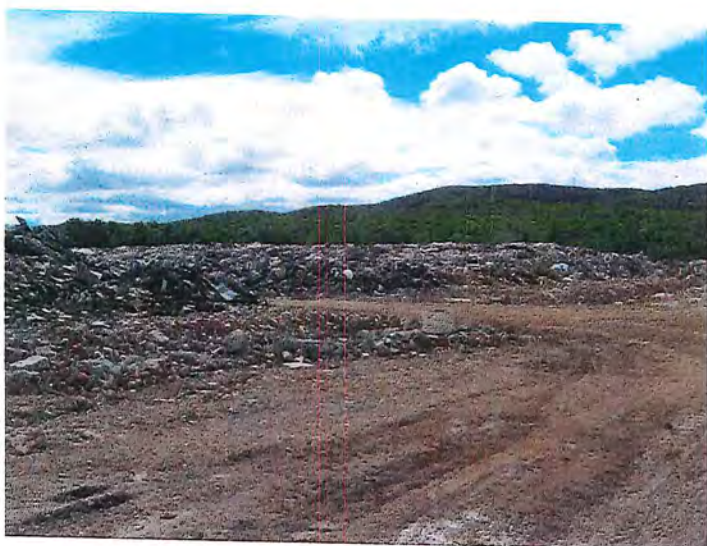
*IMG\_3894.JPG*  
Matières sur le site

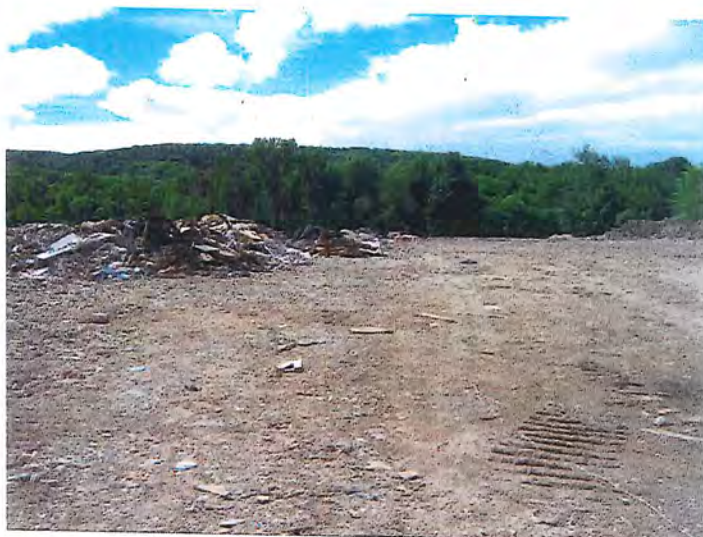
*IMG\_3895.JPG*  
Matières sur le site

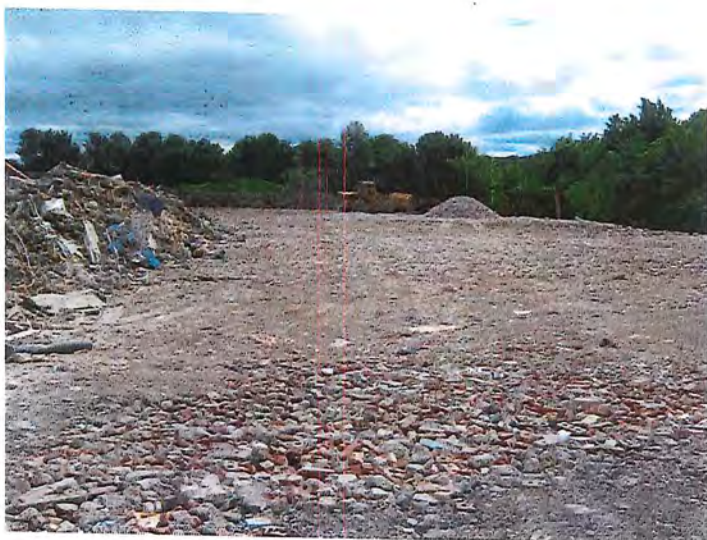
Au bureau, une vérification au dossier me permet de valider que l'aire d'exploitation autorisée est de 23-24 mètres par 23-24 mètres, pour un total de 23-24 mètres<sup>2</sup>. Le reste qui est à se faire aménager, doit, pour être exploité, obtenir une modification de CA.  
 Le 16 juin 2016, un courriel a été envoyé à l'exploitant lui rappelant ses obligations au niveau de son CA, et qu'il ne peut exploiter la portion supplémentaire qui est à aménager, sans faire une modification de CA au préalable. Mais aucune exploitation n'est en cours près du ruisseau.

En date du 10 juin 2016, le centre de tri est exploité selon son CA ainsi que la réglementation s'appliquant. Par contre, il y a aménagement d'une portion supplémentaire sur le site qui n'a pas été autorisée. Comme il ne s'agit pas d'exploitation comme stipulé au CA, il n'y a pas de manquement. Mais s'il y a exploitation sur cette portion, il y aura constatation d'un manquement.

*IMG\_3896.JPG*  
Section supplémentaire, en dehors de l'aire autorisée, qui est à être aménagée

Ainsi, je recommande de réaliser une inspection de conformité lorsque le projet sera finalisé;  
 lors de l'inspection, faire la vérification à l'effet que la portion supplémentaire aménagée près du ruisseau ne soit pas en exploitation.

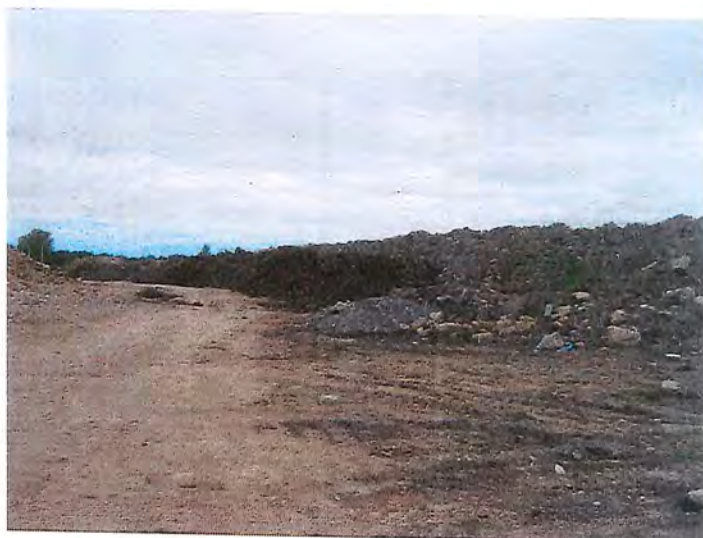
*IMG\_3897.JPG*  
Berme antibruit en construction

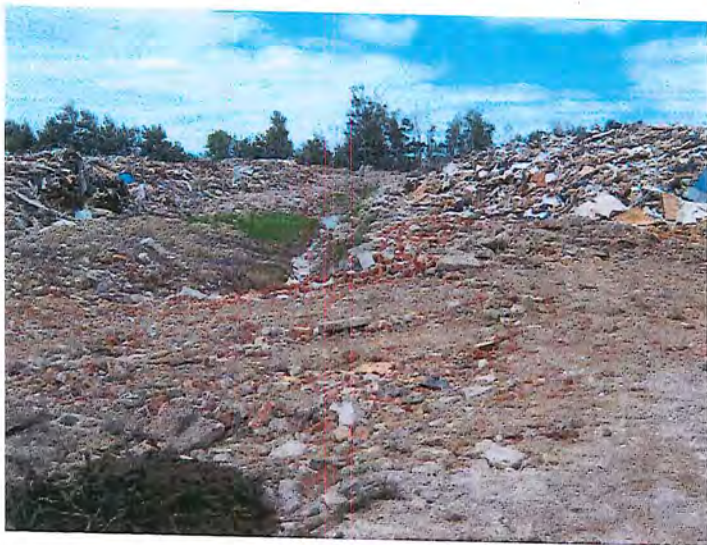
*IMG\_3898.JPG*  
Matières sur le site

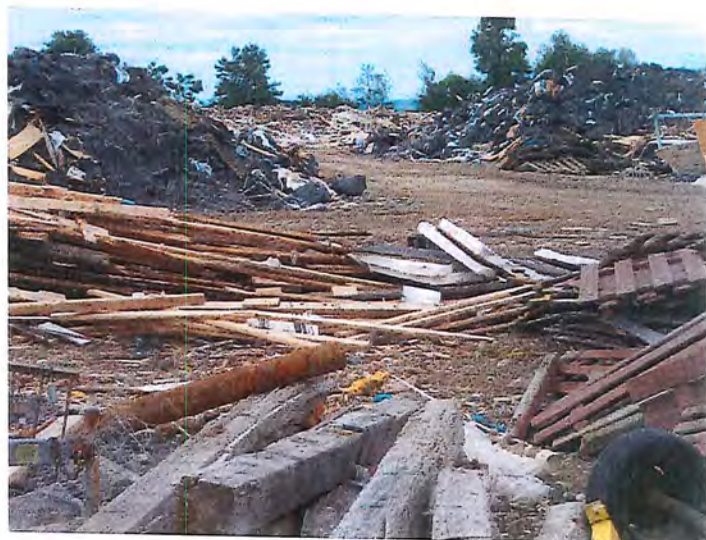
*IMG\_3899.JPG*  
Matières sur le site

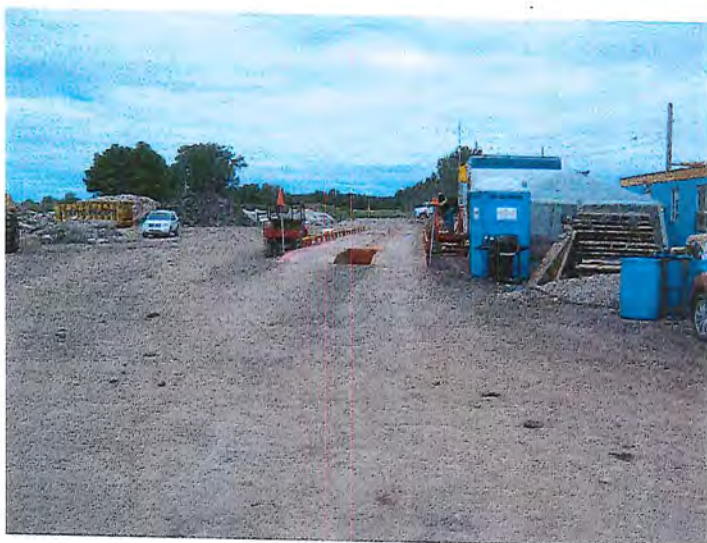
il y a réception de matières résiduelles en cours;  
 la balance a été agrandie car elle était trop petite pour les grosses remorques;  
 il y a des matières sur le site; selon une évaluation du tonnage, il y a moins de 23-24 t.m. sur le site. Tout le matériel est constitué de rebuts de construction et de démolition;  
 Selon monsieur Borbely, les résidus de bois vont à l'usine de 23-24 le béton et brique va pour aménager quelques sites commerciaux sur la réserve, et l'aménagement du centre de tri également. Les résidus appelés fines vont au 23-24  
 Toujours selon monsieur Borbely, la ligne de tri ainsi que le concasseur vont arriver et seront installés dans les environs des vacances de la construction (fin juillet, début août).  
 Au bout du terrain, les exploitants sont à aménager le sol en déposant et compactant des briques et autres rebuts de béton. L'aménagement est à environ 20 mètres du ruisseau au bout de la parcelle.

*IMG\_3900.JPG*  
Balance à l'entrée du site
