Objet : Demande d'accès n° 2017-01-043 – Lettre réponse

**1 Identification**

N° d'intervention : 301203756	Type d'intervention : Inspection
N° de gestion doc. : 7550-15-01-00045-00	N° de document : 401554954
M-III-12/ Kanesatake / G&R Recyclage s.e.n.c.	
But de l'intervention : À la demande des autorités, effectuer une inspection pour vérifier l'état d'avancement des travaux de construction du centre de tri depuis l'émission du CA de juin 2015

1	Nom du lieu : Centre de tri et de recyclage de matériaux secs (G&R Recyclage senc)	
	Nom usuel du lieu :	
	N° du lieu : X2152188	Type de lieu : centre de tri, récupération, transformation mat. résiduelle
	Localisation du lieu : 380, rang St-Jean Kanesatake (Québec) J0N 1E0	
	Coordonnées géographiques du lieu (GÉO NAD 83 degrés décimaux) : 45,522498613000;-74,142039064400

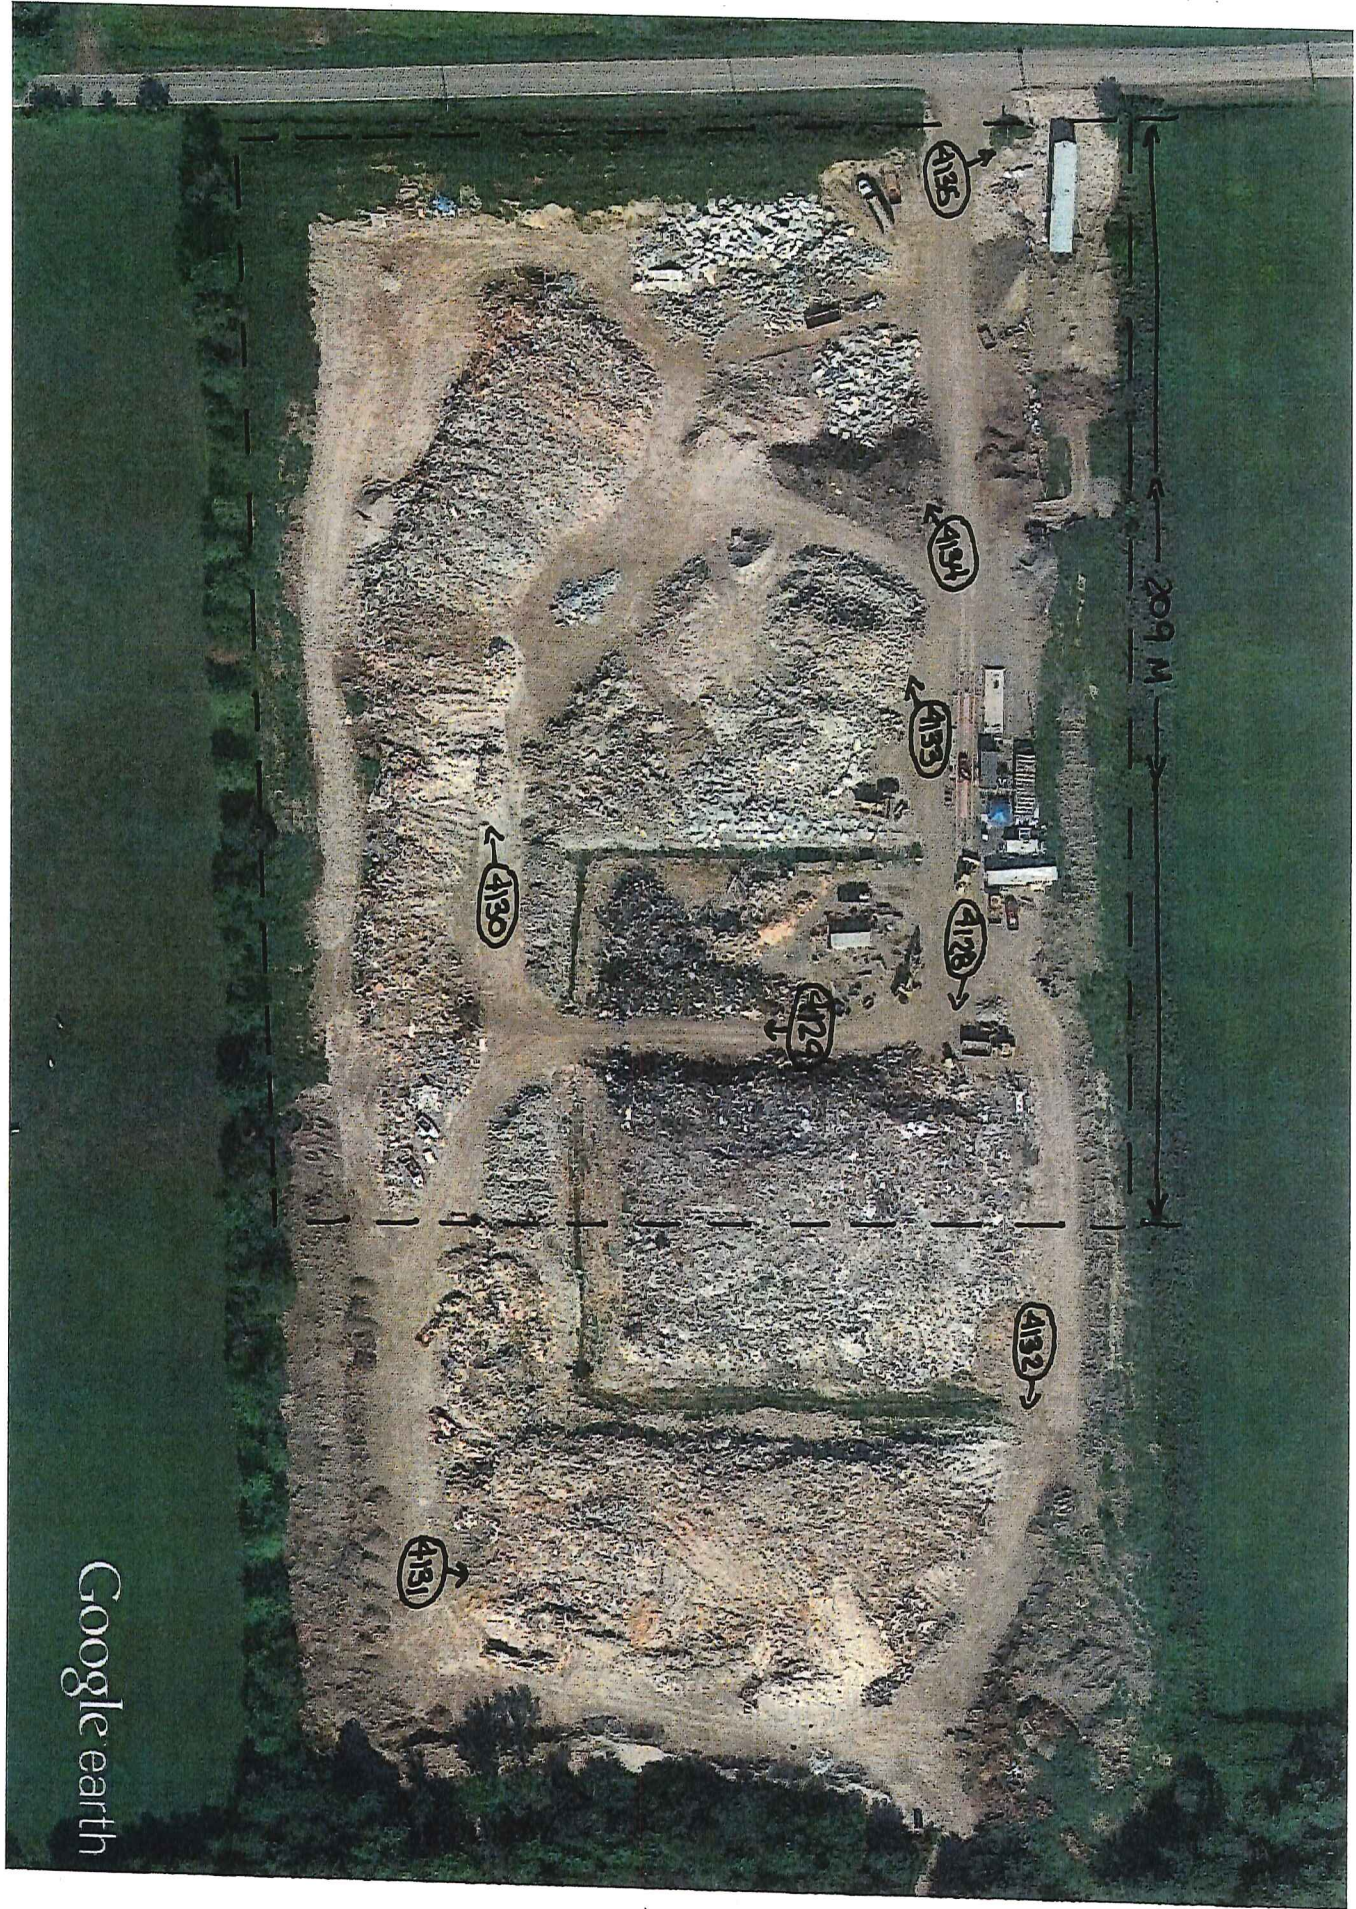
croquis

Il y a des déchets de construction et de démolition qui sont entreposés à l'extérieur de l'aire autorisée. Cet emplacement se situe près du ruisseau, à l'est du site. Je mentionne que l'exploitation à l'extérieur de l'aire autorisée est interdite et constitue un manquement. Pour exploiter cette portion, une modification de certificat d'autorisation est nécessaire. Monsieur Borbely me mentionne qu'il pensait que l'autorisation était pour l'ensemble du terrain. Il va contacter son consultant, soit WSP pour faire la demande de modification de CA.

Selon le plan « Figure 1 aménagement du site » produit par WSP le 5 mai 2015, le centre de tri doit avoir une superficie de 36720 mètres carrés, soit 180 mètres par 209 mètres. Cette superficie est nettement dépassée (voir croquis).

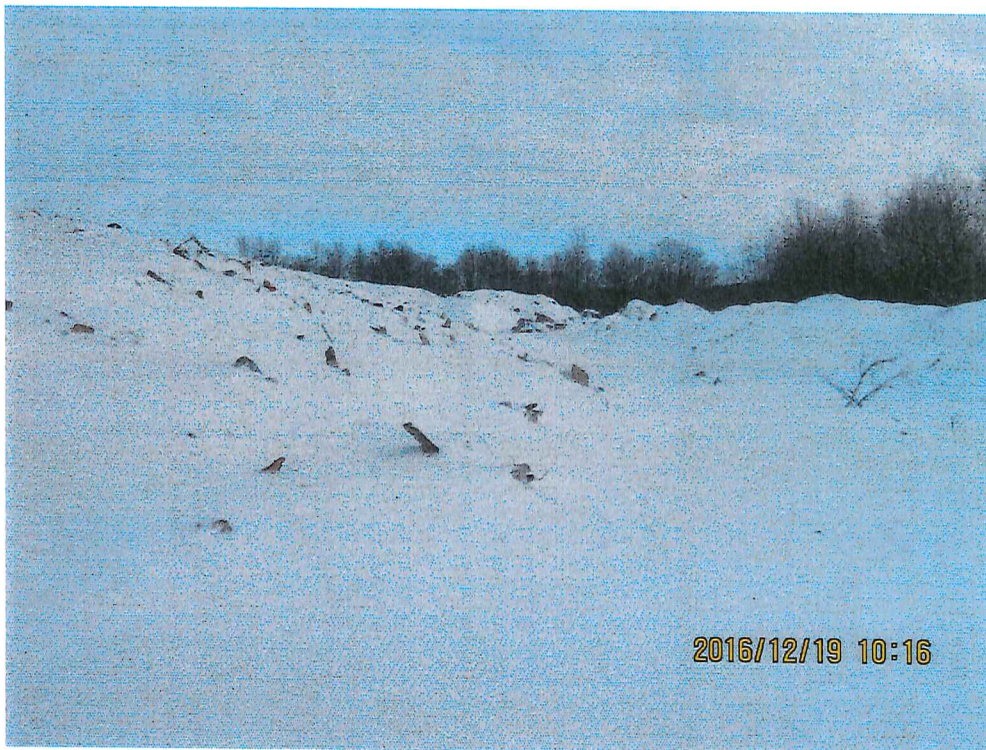
*IMG\_4131.JPG*

1	Manquement : Exploitation en dehors de l'aire autorisée Référence légale : LQE article 123.1	Degré de gravité des conséquences : Mineur  Gravité objective du manquement de catégorie : C
	Atteinte à la santé, à la sécurité, au bien-être ou au confort de l'être humain : Aucune atteinte ou aucun risque (mineur) Explication : aucune personne près du site.	
	Atteinte à la qualité de l'eau, du sol, de l'air, à la végétation ou à la faune : Aucune atteinte ou aucun risque (mineur) Explication : déjà un centre de tri en exploitation; manquement de nature administrative	
	Les conséquences sont : Complètement réversibles (mineur) Explication : s'il obtient une modification ou un CA, le tout revient conforme à la réglementation	
	Vulnérabilité du milieu touché ou susceptible d'être touché : Peu sensible (mineur) Explication : Terrain déjà en exploitation pour le centre de tri

Amas de débris de construction et de démolition entreposés à l'extérieur de l'aire autorisée.

Je recommande que le traitement à apporter à ce dossier soit le suivant : Mineur  
Ainsi, je recommande l'envoi d'un avis de non-conformité pour le manquement à l'article 123.1 de la Loi sur la qualité de l'environnement.  
Je recommande de planifier un suivi de manquement, afin de s'assurer de recevoir un plan des mesures correctrices.

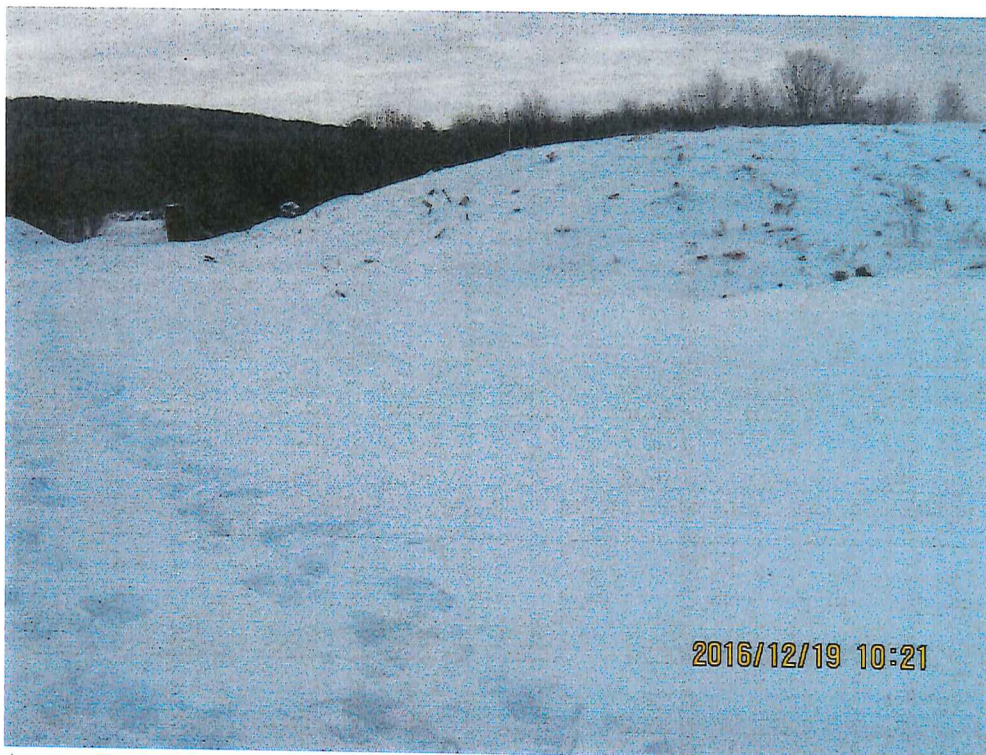
*IMG\_4132.JPG*

Autre vue de l'amas de débris de la photo IMG\_4131.

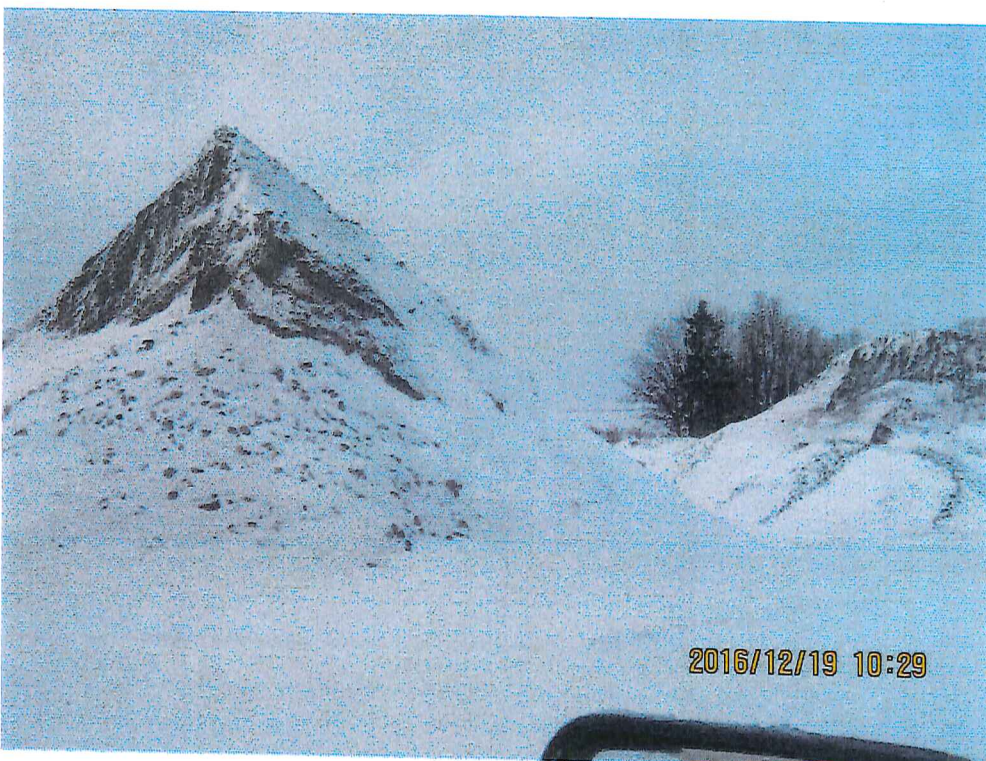
*IMG\_4133.JPG*

La balance fonctionne. Il y a des activités de réception de matières seulement; tout est gelé et trop froid aujourd'hui pour les autres activités. À l'entrée du site, il y a deux amas de béton et d'asphalte concassé. J'évalue à 1000 tm l'amas de béton, et 1500 tm pour l'amas d'asphalte. Il reste du béton à concasser cet hiver; environ 500 tm. Également, plusieurs amas de bardeaux d'asphalte et de déchets de démolition sont présents. J'évalue à environ 3000 tm. Ils seront réduits en copeaux et envoyés à la art. 23-24 pour brûler.

Amas de béton (gauche) et d'asphalte (droite) concassés prêt à la vente.

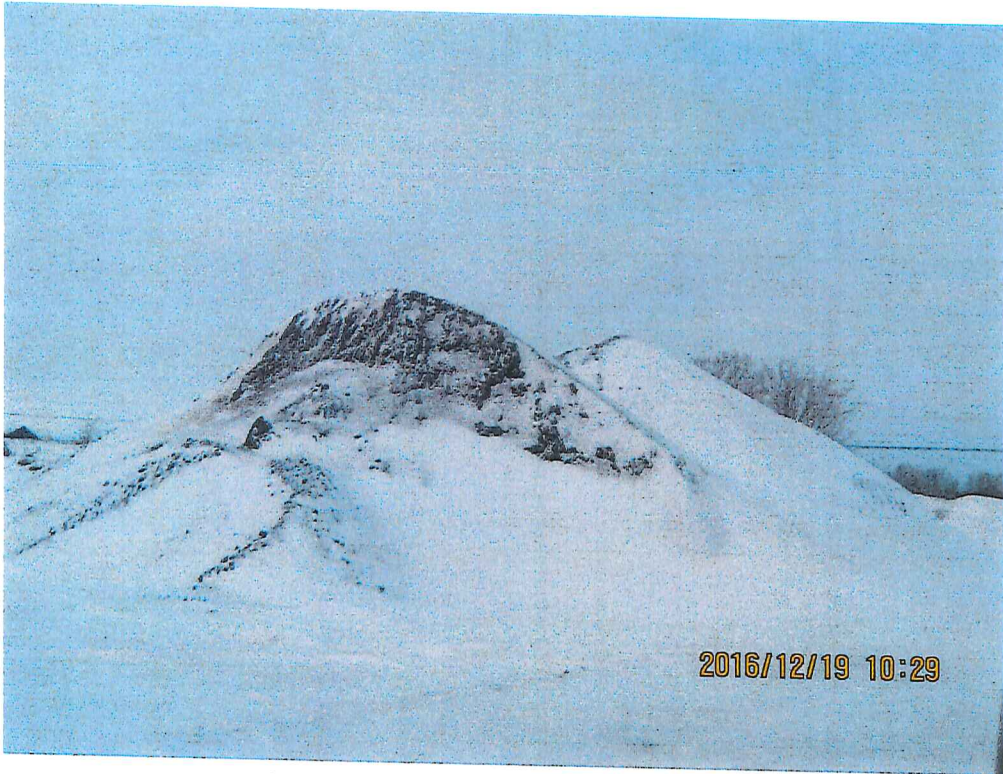
*IMG\_4134.JPG*

Autre vue de l'amas d'asphalte de la photo IMG\_4133.
