Objet : Demande d'accès n° 2018-06-036 – Lettre réponse

RAPPORT D'INSPECTION

Centre de contrôle environnemental du Québec

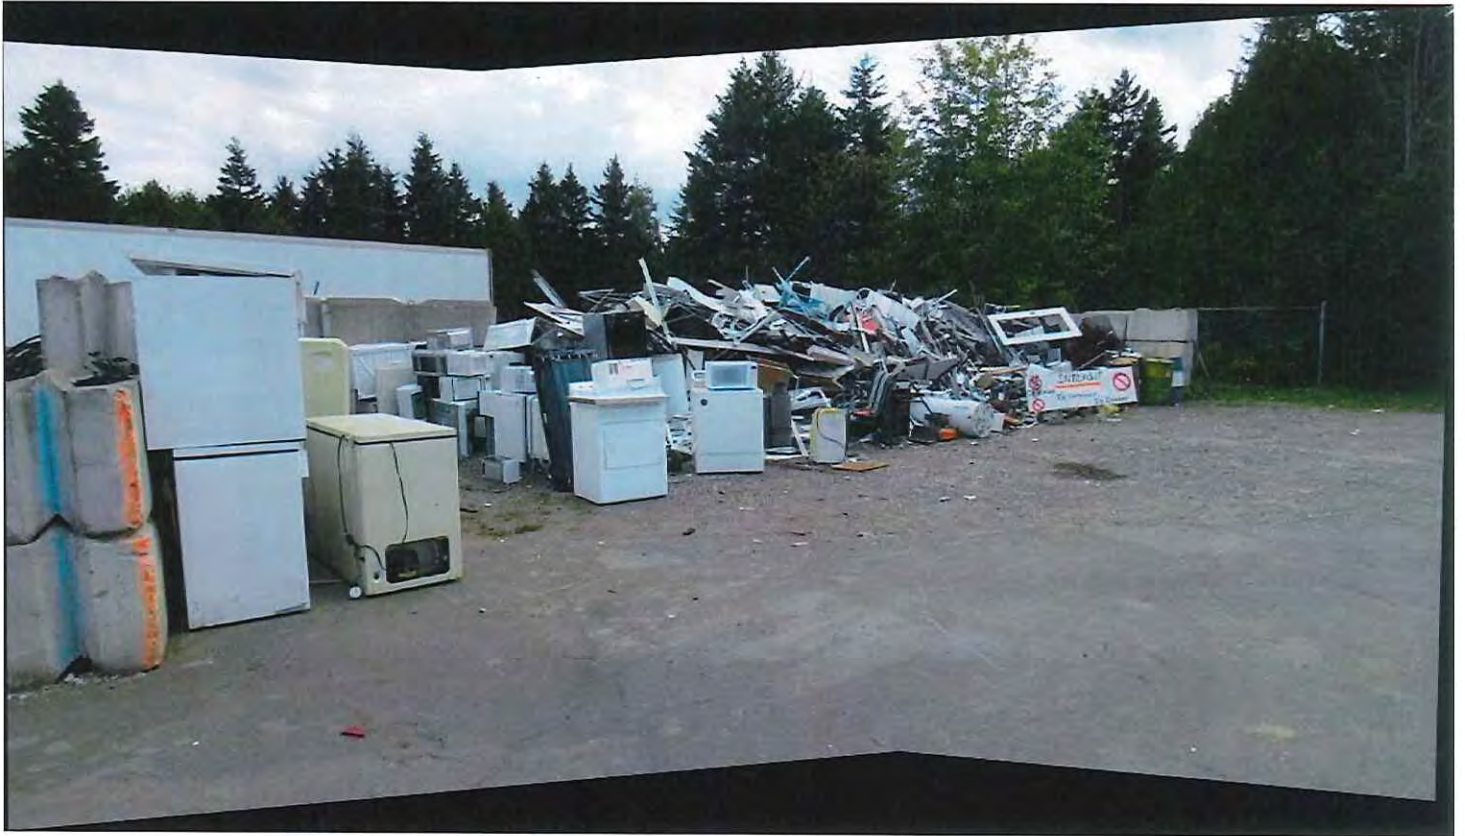
Fusion 1041-1042.jpg
Image 1. Électroménagers + amas de Métal

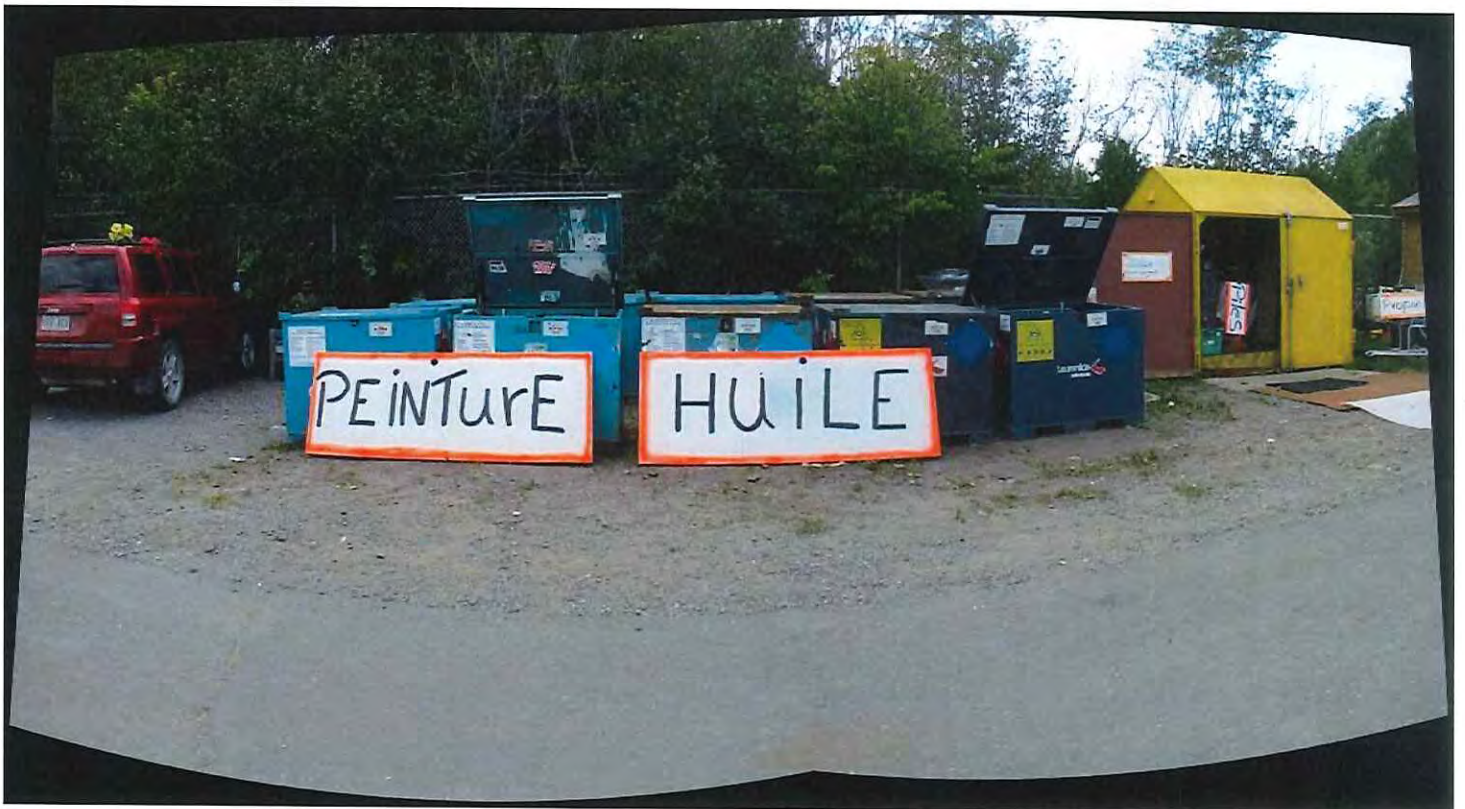
10 conteneurs de récupération d'huiles usés ou de peintures bien identifiés.

Fusion 1043-1044.jpg
Image 2. Conteneurs de récupération d'huile et de peintures

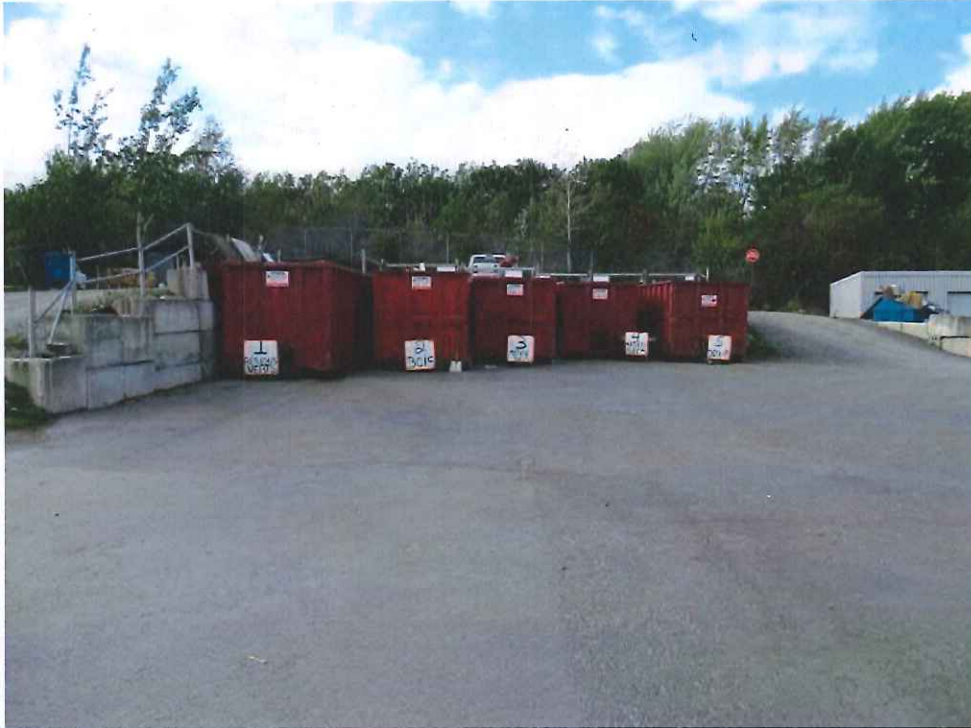
IMG_1045 (800x600).jpg
Image 3. Conteneur Bois, matériaux secs, déchets, résidus verts

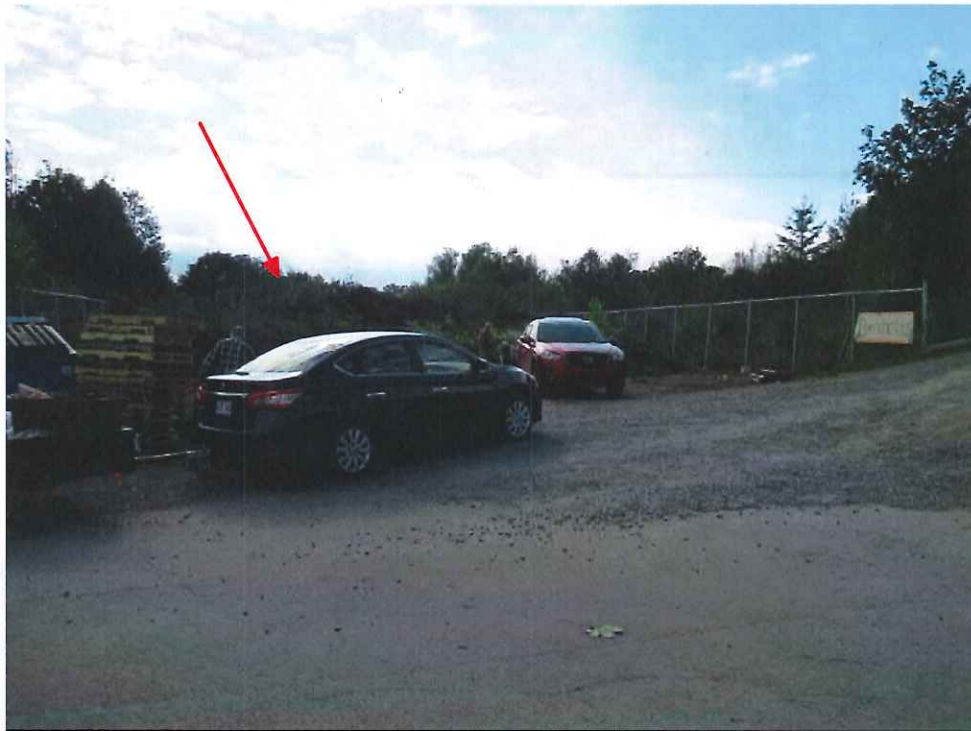
Mme Lapointe m'informe que les branches sont chargées dans des conteneurs et sont acheminées ailleurs pour être broyées.

IMG_1046 (800x600).jpg
Image 4. Branches

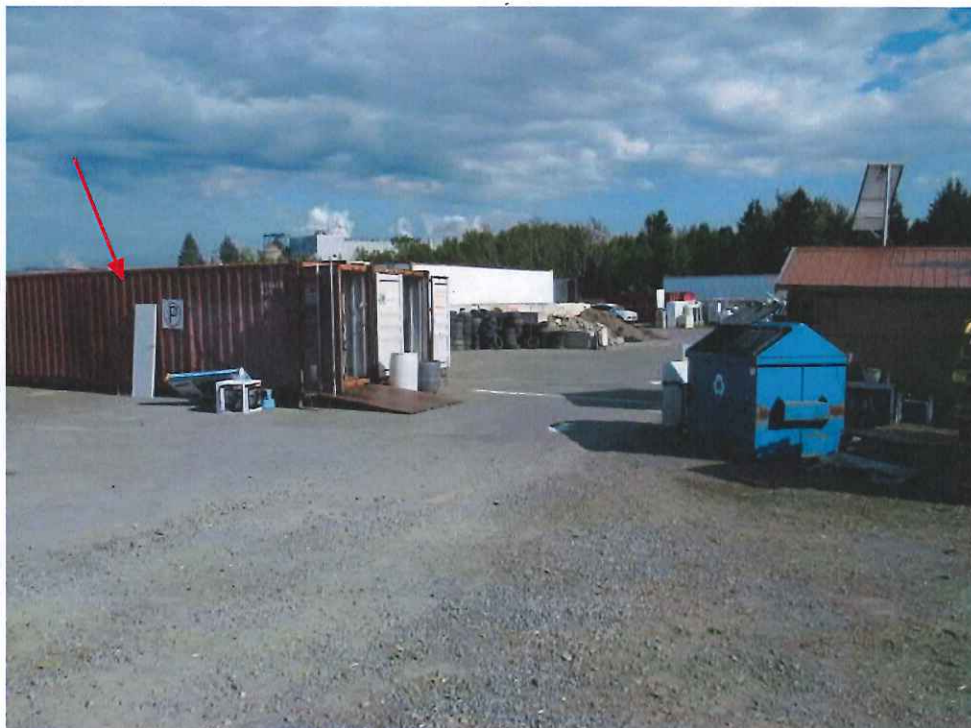
IMG_1047 (800x600).jpg
Image 5. Matériel électronique et informatique dans conteneur maritime

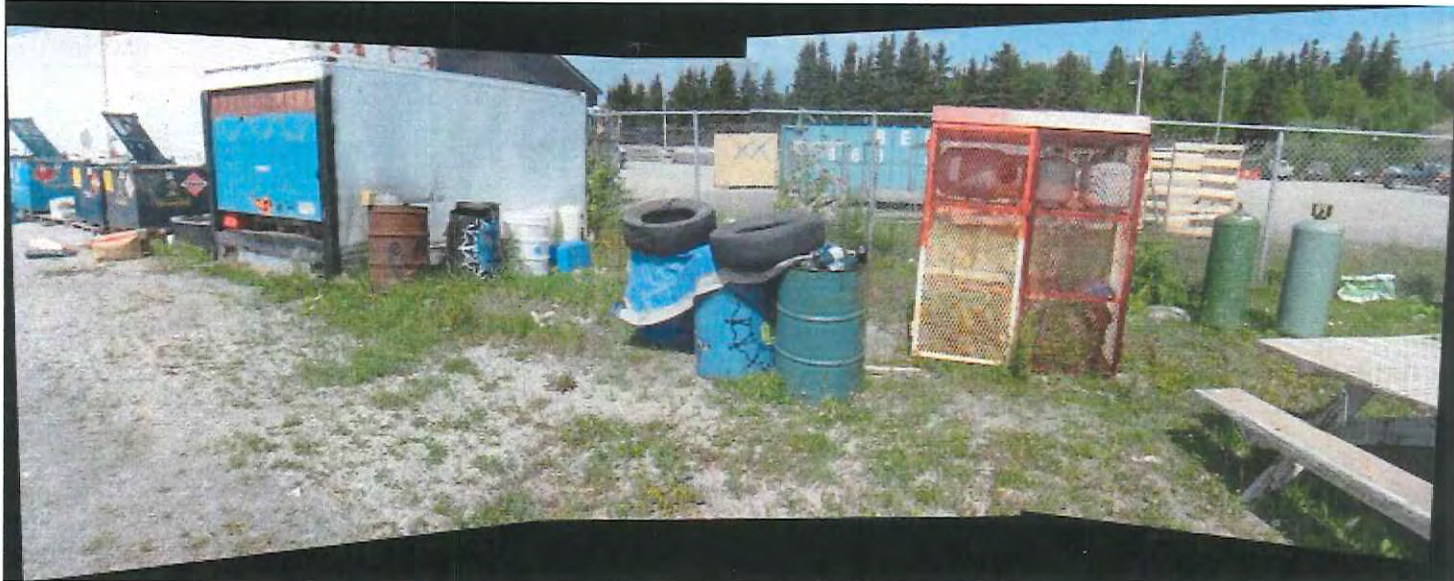
Fusion IMG_0038-0039-0040.jpg

Photo 1: Vue de la cage servant aux bonbonnes de propane et d'un abri pour des matières dangereuses.

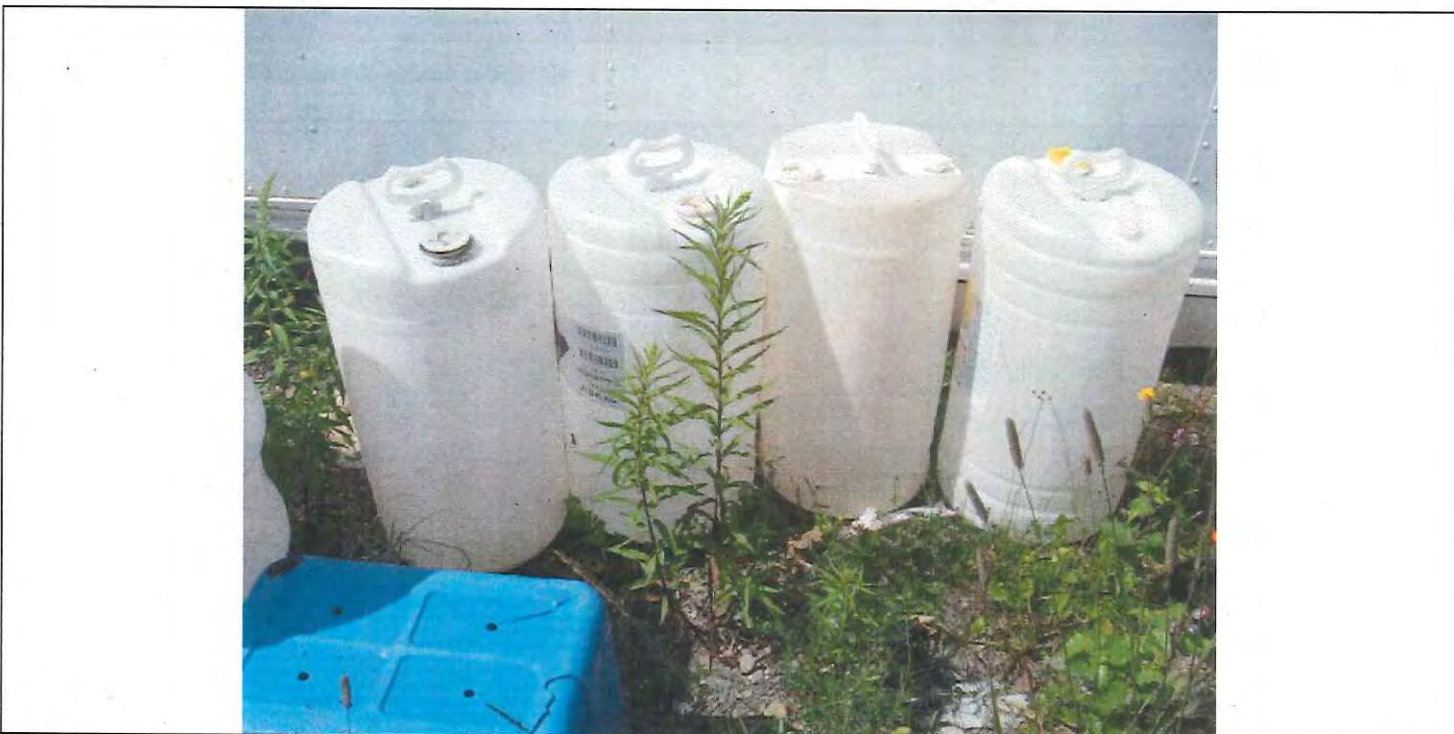
IMG_0041.jpg

Photo 2: Contenants vides près de l'abri.

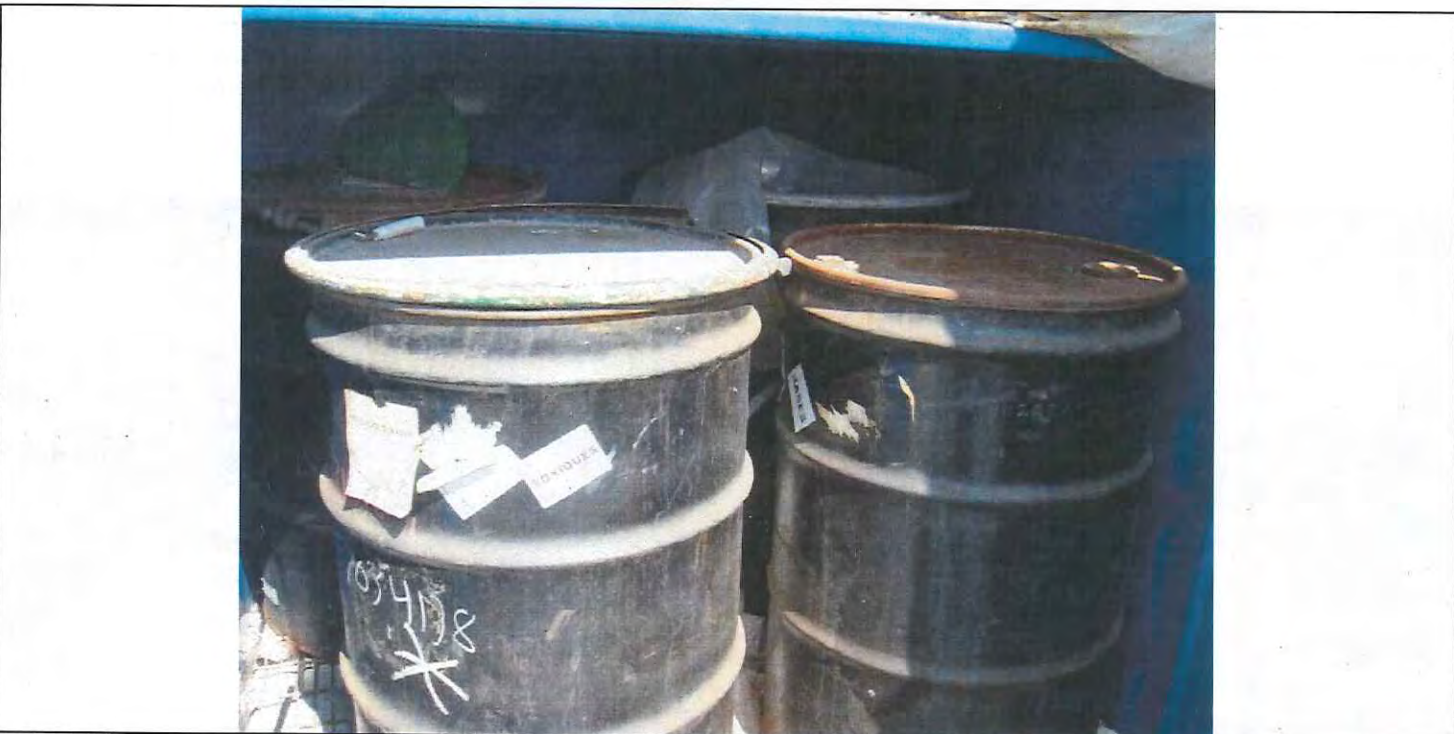
IMG_0048.jpg

Photo 3: Les contenants de bases et d'acides sont mis dans l'abri.

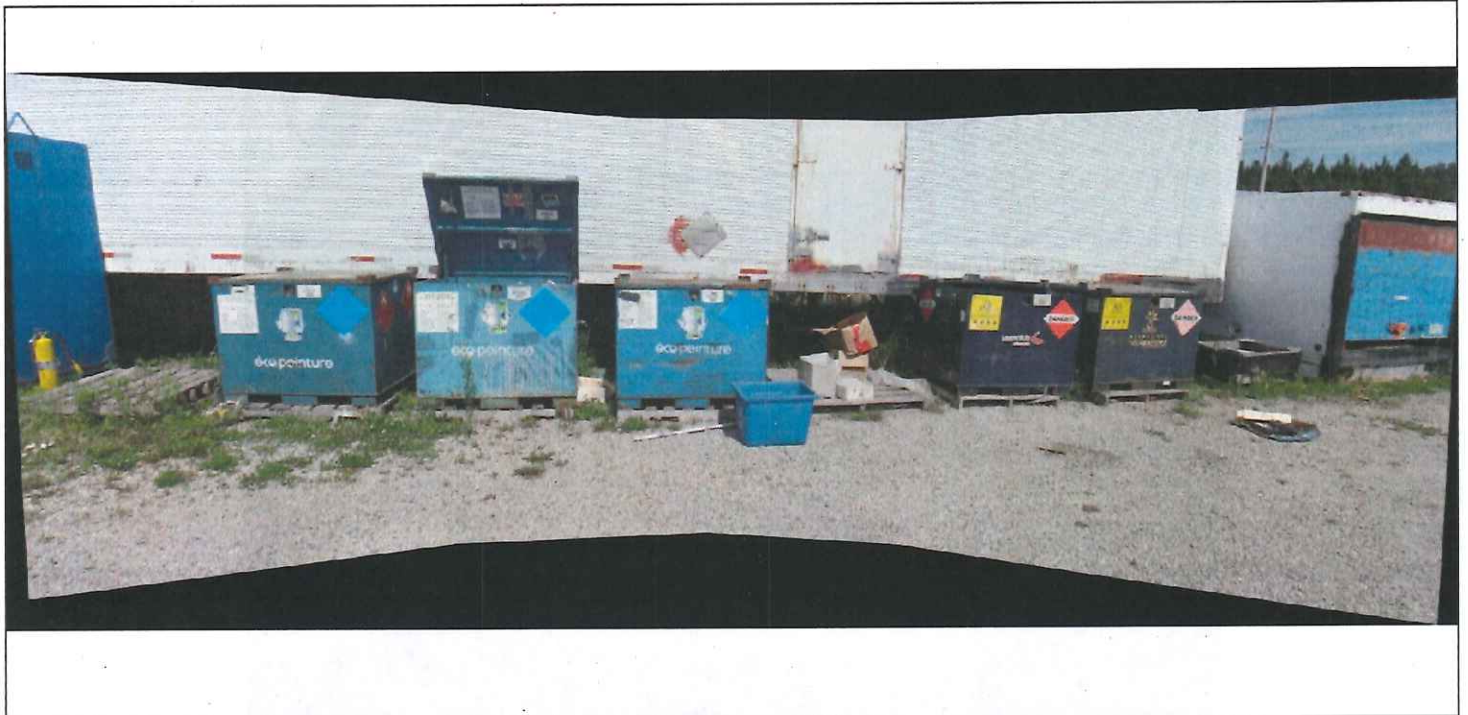
Fusion IMG_0044-0045-0046-0047.jpg

Photo 4: Vue des conteneurs pour la peinture, l'huile et autres matières dangereuses.

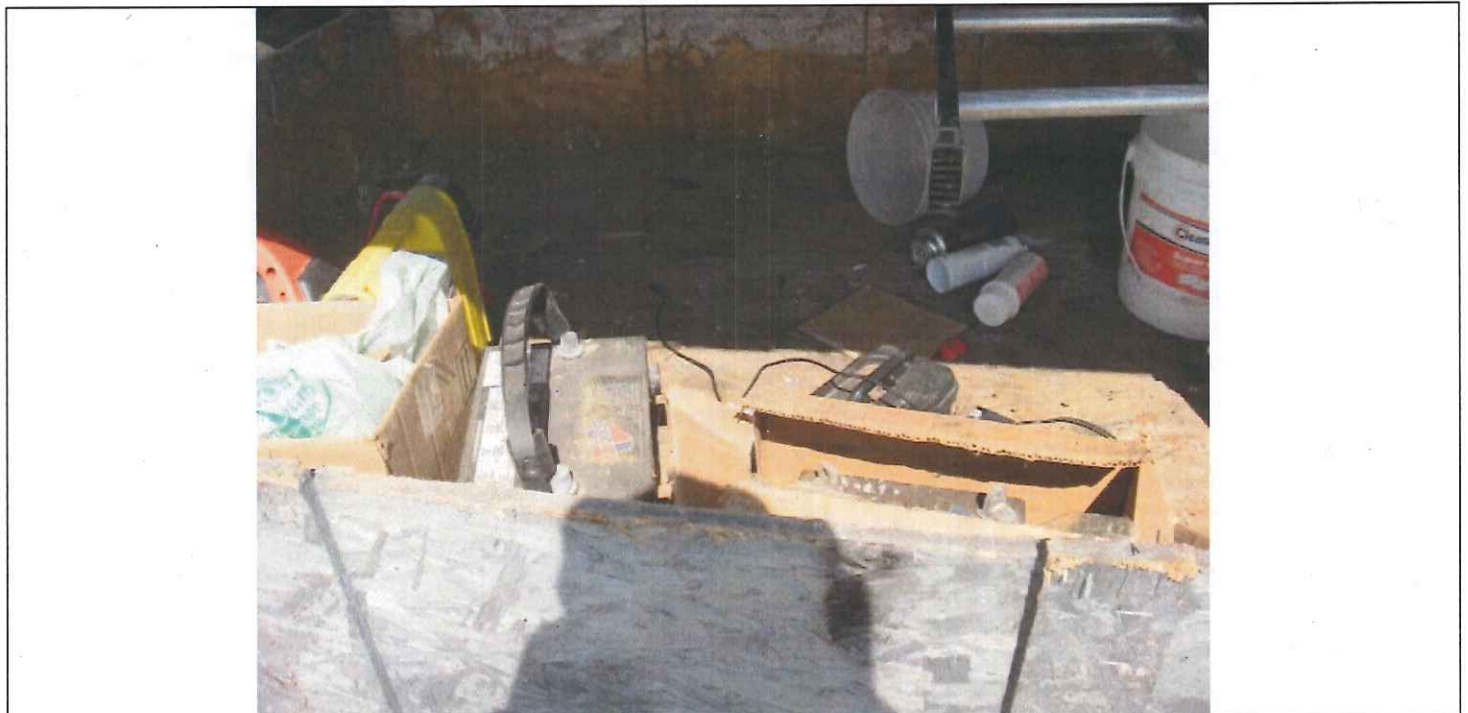
IMG_0042.jpg

Photo 5: Boîte en bois où se trouve une batterie de véhicule.

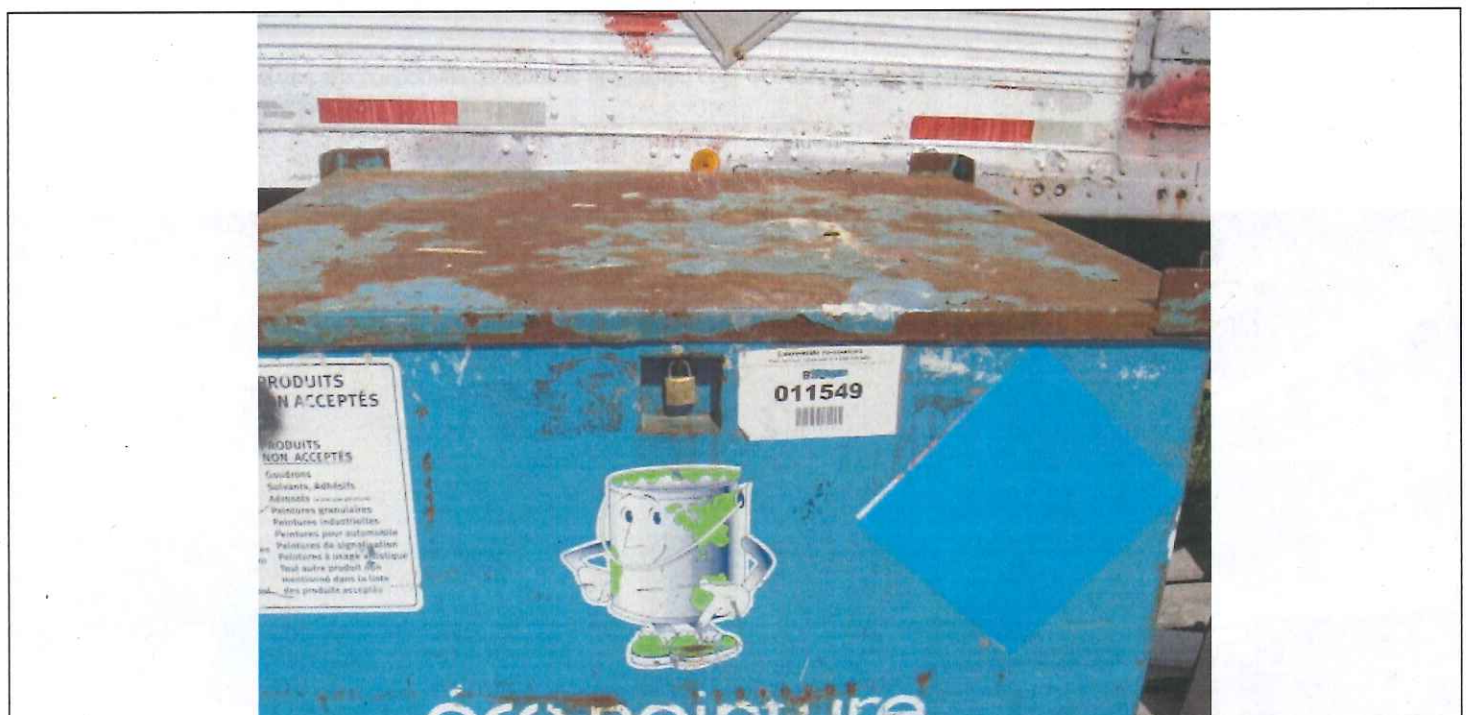
IMG_0043.jpg

Photo 6: Les conteneurs pleins sont barrés.

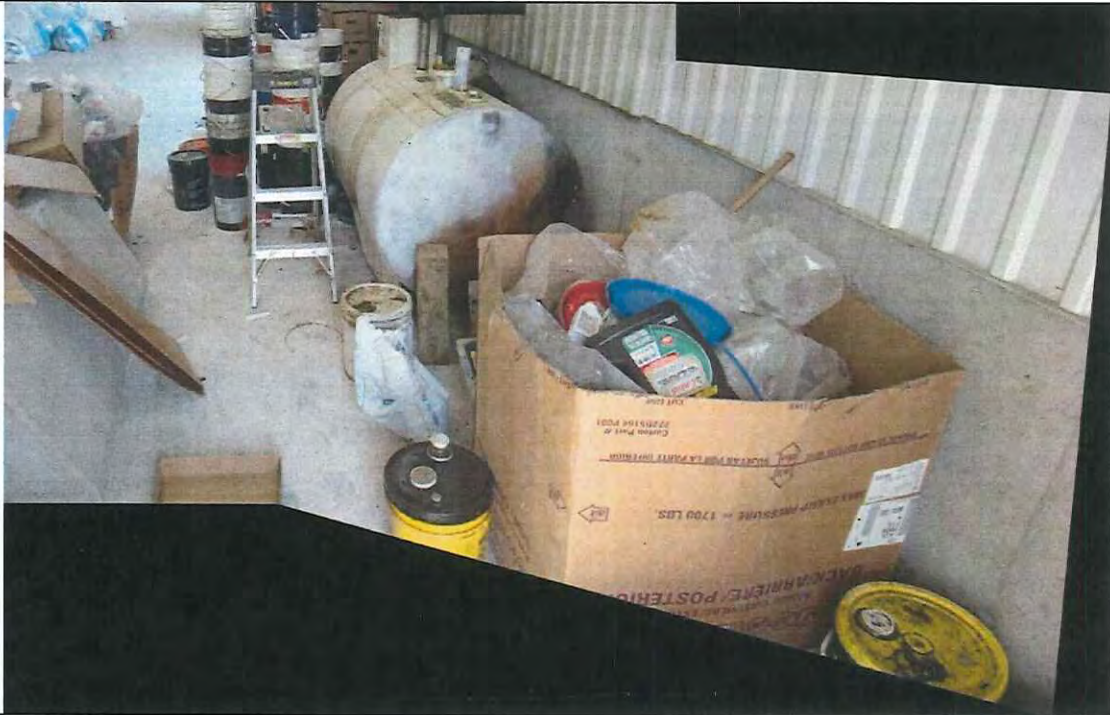
Fusion IMG_0053-0054.jpg

Photo 7: Les contenants vides d'huiles usées sont mis à l'intérieur du bâtiment.

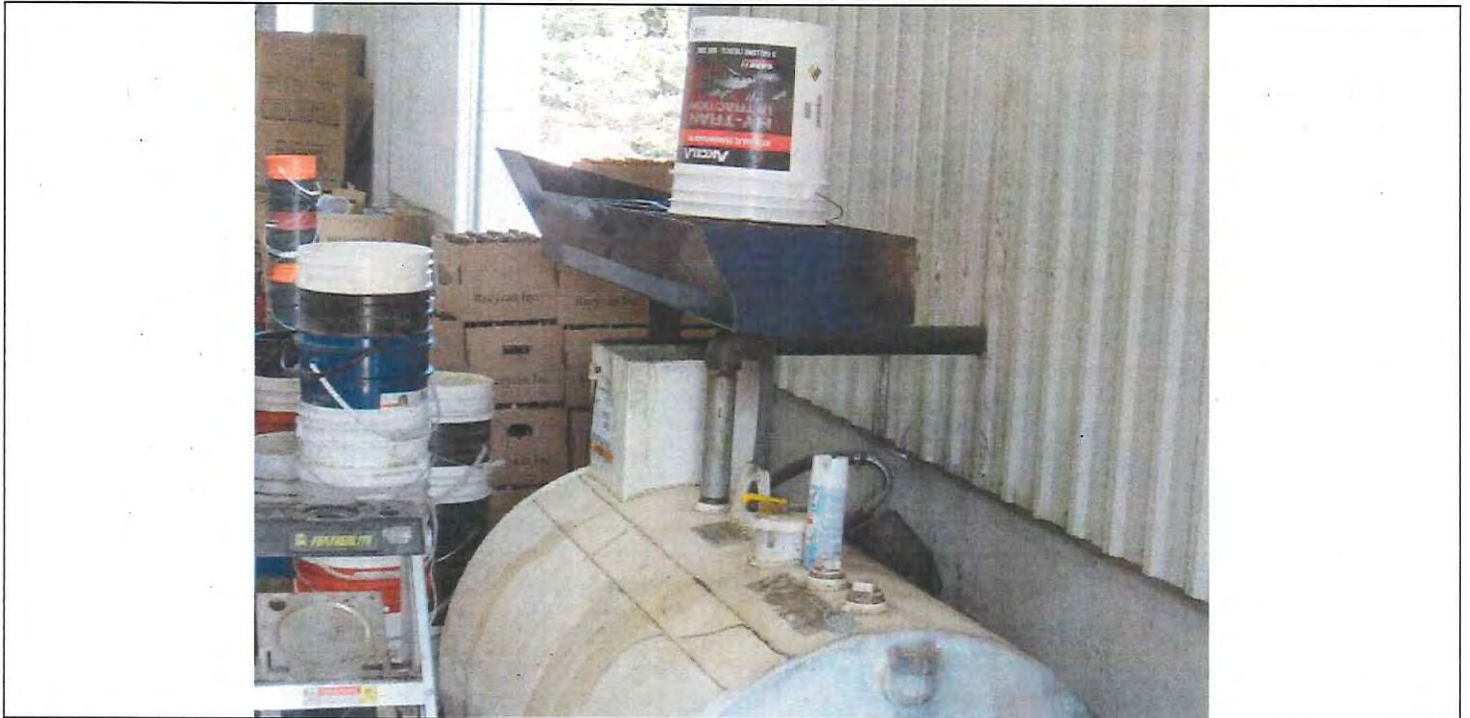
IMG_0055.jpg

Photo 8: Les contenants d'huiles usées sont égouttés dans un réservoir.

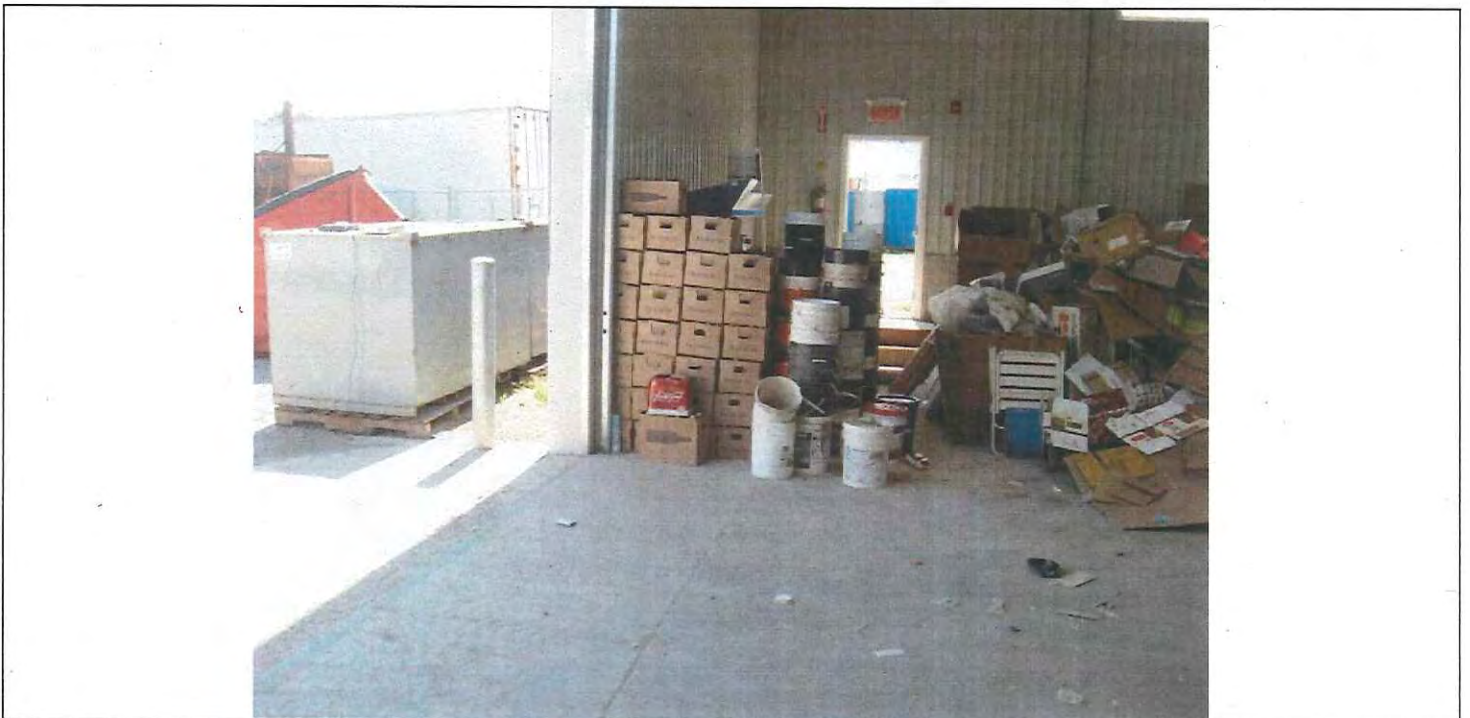
IMG_0052.jpg

Photo 9: Vue de contenants d'huiles usées dans le bâtiment.

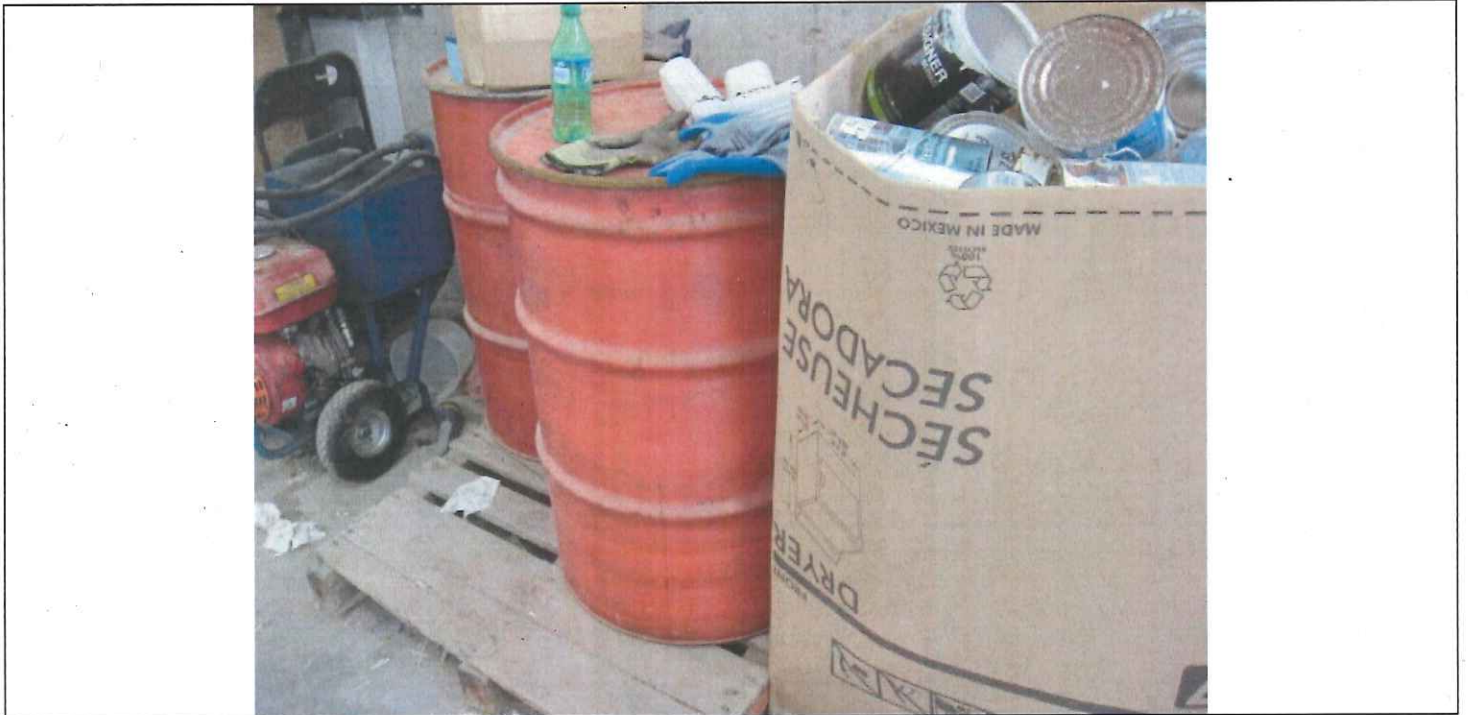
IMG_0051.jpg

Photo 10: Un baril de piles à l'intérieur du bâtiment.

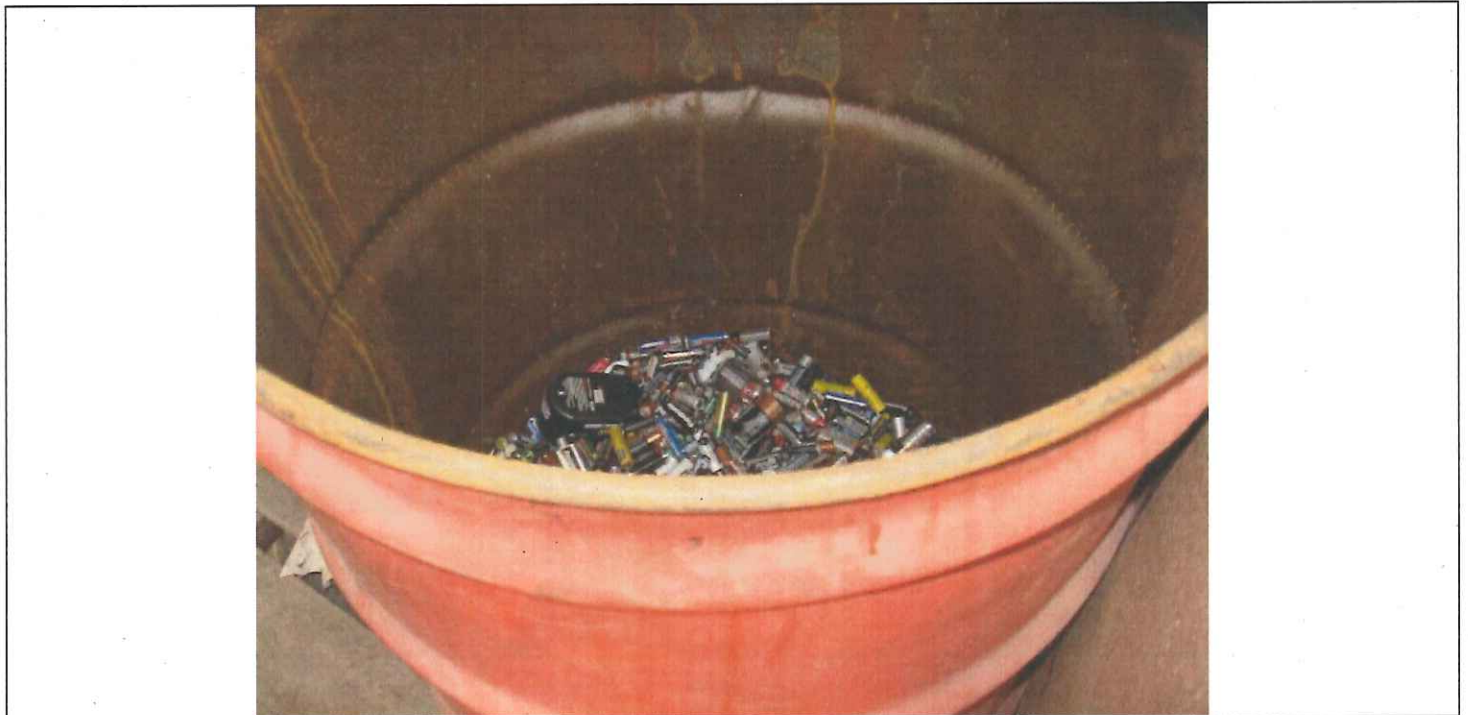
IMG_0050.jpg

Photo 11: Intérieur du baril de piles.

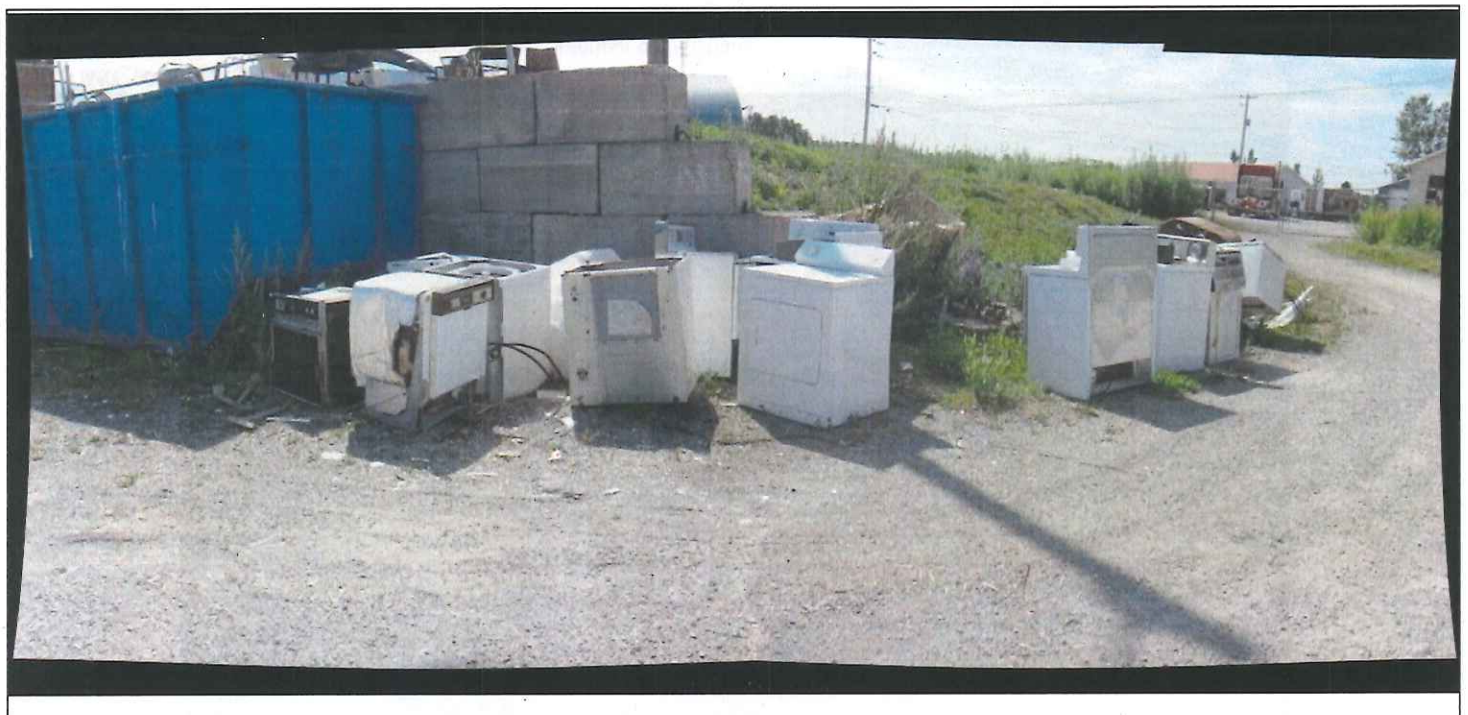
Fusion IMG_0056-0057-0058.jpg

Photo 12: Électroménagers se trouvant à l'extérieur.

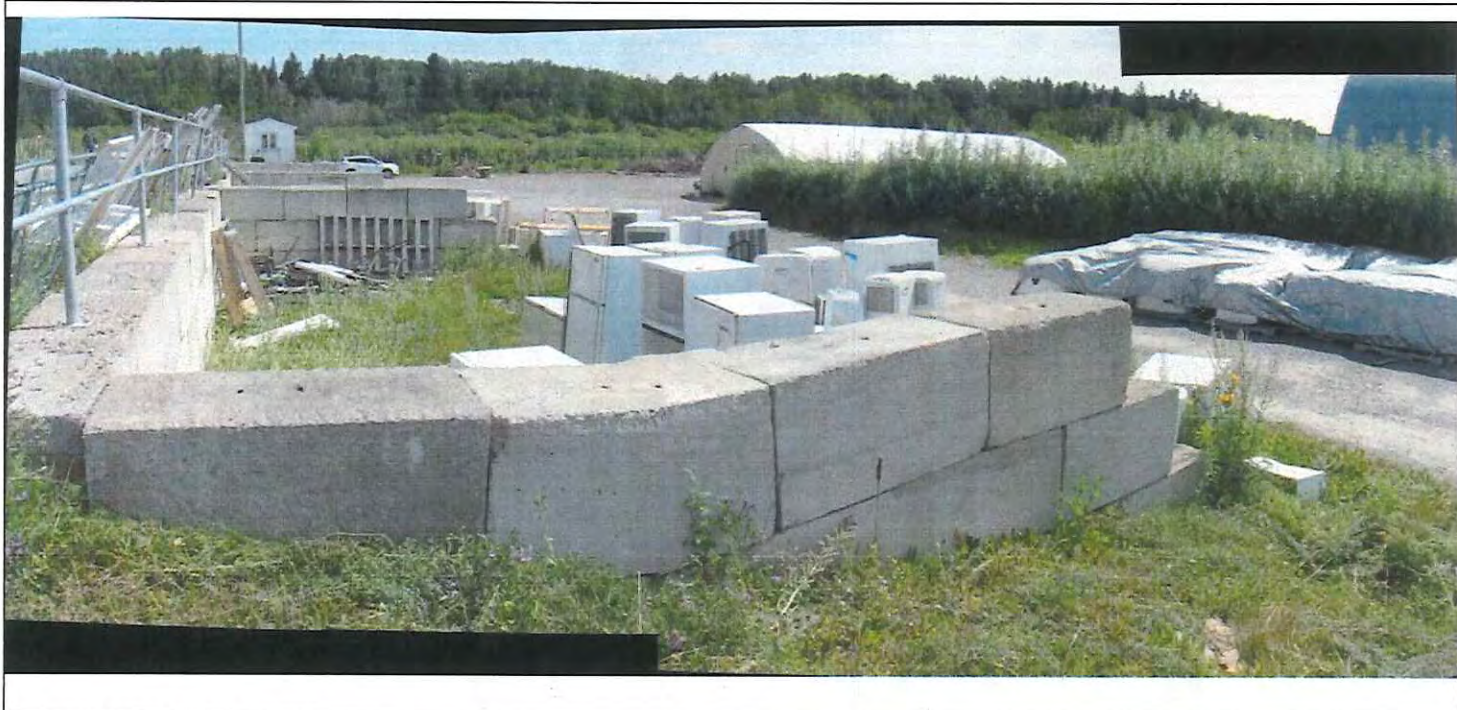
Fusion IMG_0059-0060-0061.jpg

Photo 13: Autres électroménagers dans la cour de l'écocentre.

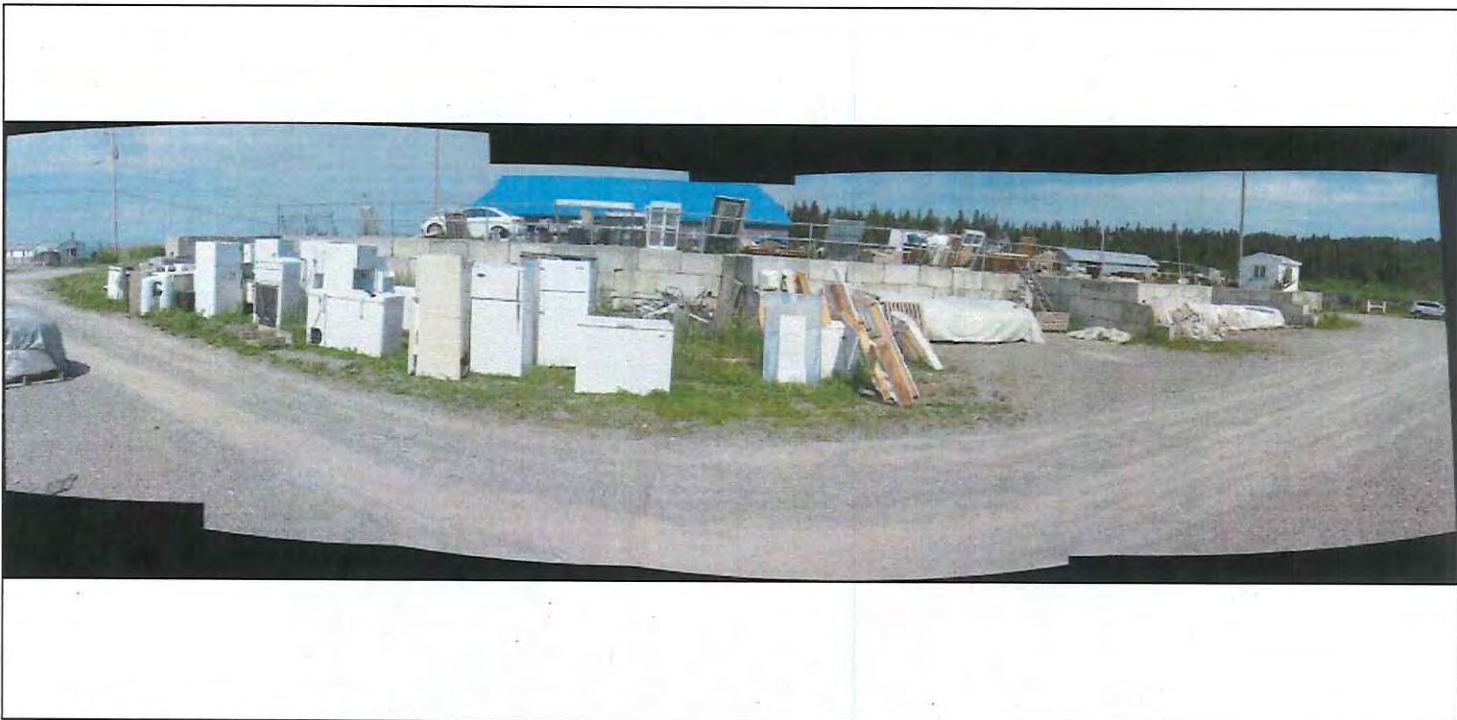
Fusion IMG_0062-0063-0064-0065-0066-0067.jpg

Photo 14: Vue de plusieurs réfrigérateurs se trouvant sur le site.

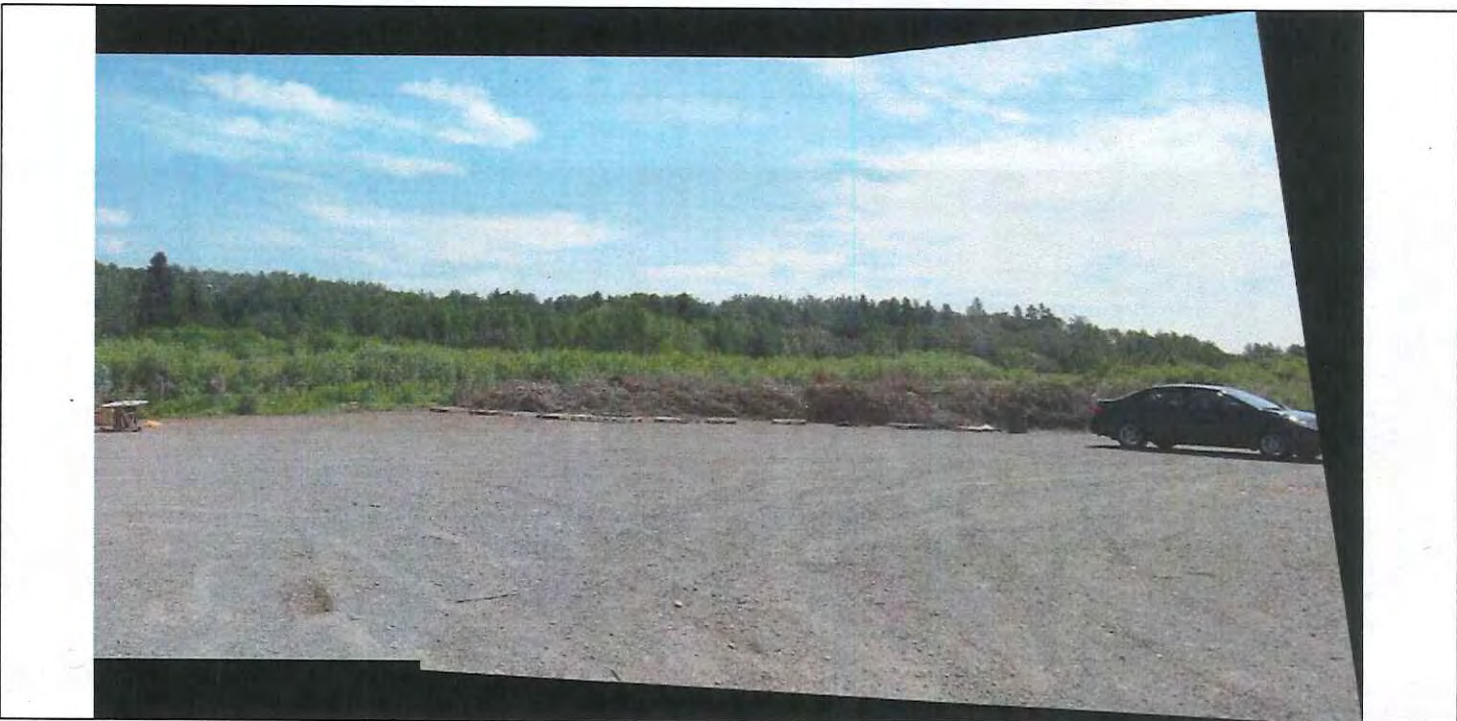
Fusion IMG_0068-0069.jpg

Photo 15: Vue des débris ligneux.

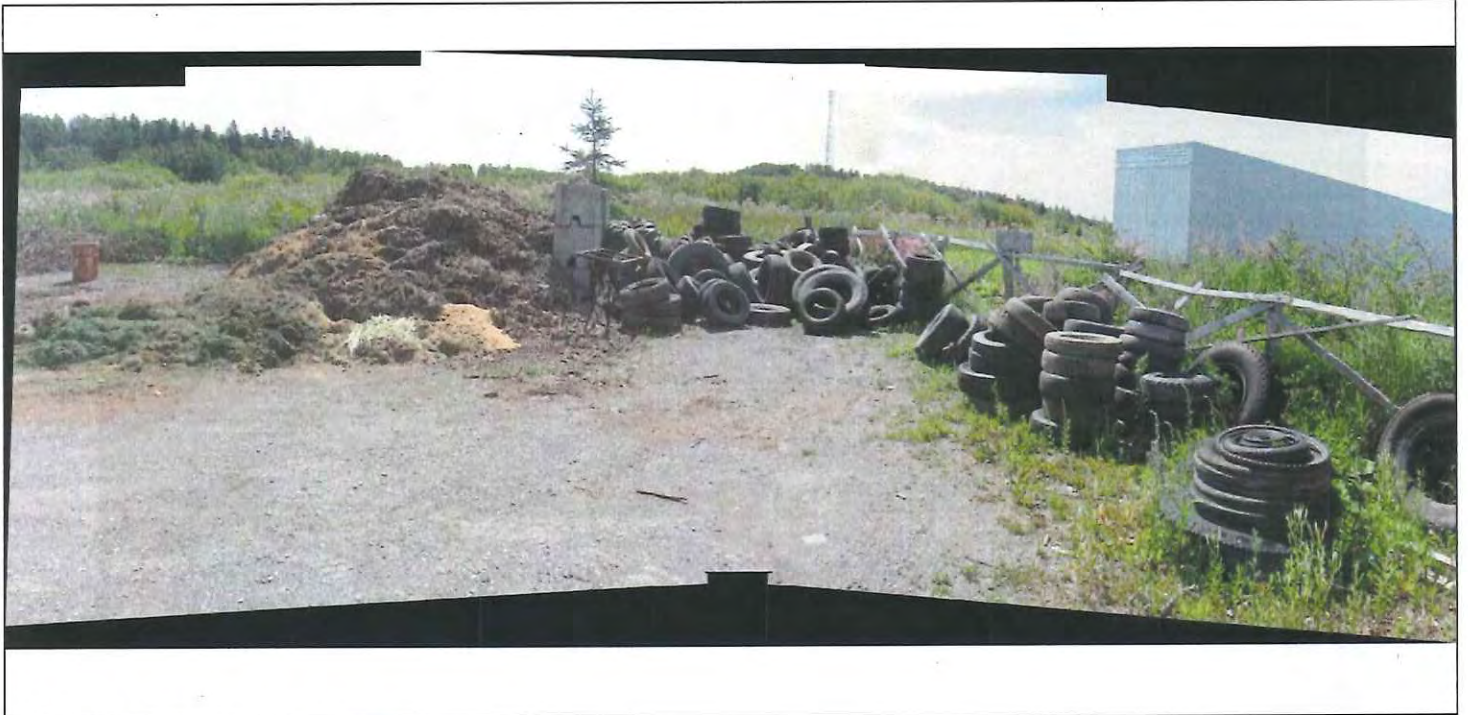
Fusion IMG_0070-0071-0072-0073.jpg

Photo 16: Vue des pneus et des résidus de gazon.

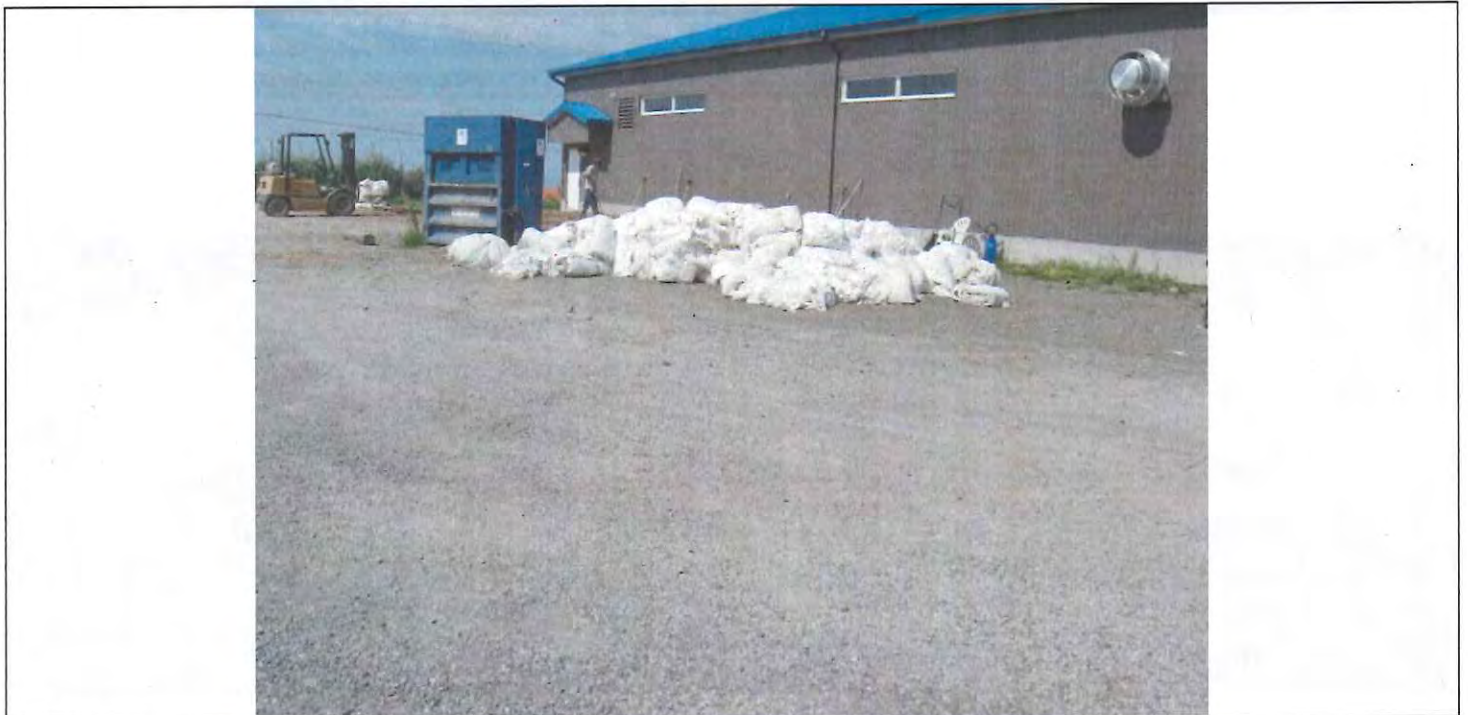
IMG_0049.jpg

Photo 17: Machine servant à compacter le plastique agricole.
