Objet : Demande d'accès n° 2018-06-036 – Lettre réponse

RAPPORT D'INSPECTION

Centre de contrôle environnemental du Québec

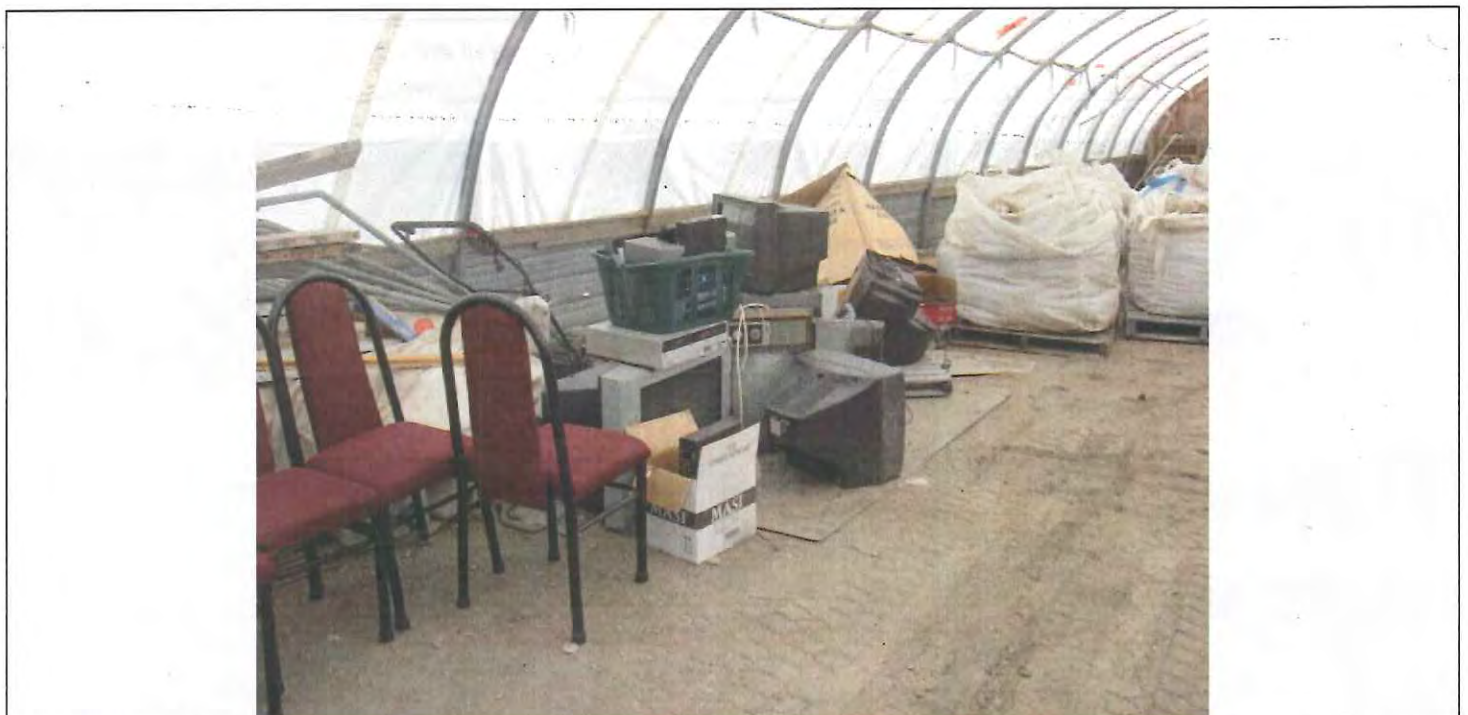
IMG_0074.jpg

Photo 18: Les matériaux électroniques et informatiques sont mis sous le dôme de toile.
