RAPPORT DE CONTRÔLE

1.1 Activités		
N° d'activité : 8582	N° du document : 47794	N° de gestion doc. : 7610-01-01-0403800
Type d'activité : Inspection		Sous-Type d'activité : Inspection
But :	Vérifier le bien-fondé de la plainte concernant la présence de fumée noire et fortes odeurs provenant de l'usine de béton bitumineux.

2 Lieu concerné par le(s) dossier(s) d'intervention	
Nom du lieu : Usine de Béton bitumineux Les Pavages Laurentiens (1986) inc. (11701976)	
Nom usuel du lieu : Sintra	
N° du lieu : 11701976	Type de lieu : 194 - industrie
Localisation du lieu : 1145, boulevard Saint-Germain Rimouski (Québec)	
Coordonnées géographiques du lieu (GÉO NAD 83 degrés décimaux) : -68.61597514760000,48.41454940680000

Inspection du 3 octobre 2017

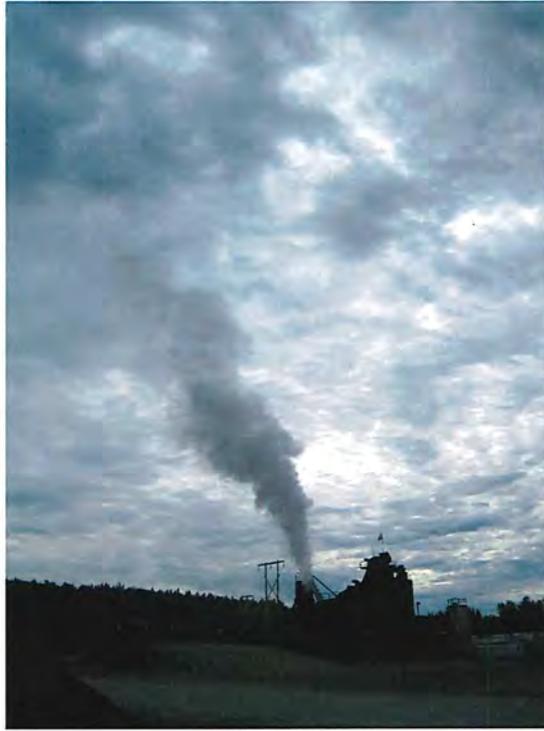
- l'UBB génère un panache d'émissions atmosphérique visible (voir Annexe n°1 : \*e). Ces émissions sont denses et d'un gris-beige très pâle (E n°1 échelle micro-Ringelmann) à leur sortie et elles se dispersent en hauteur de façon quasi verticale (voir RP : Panorama pt197, Panorama pt I, IMG\_0469, IMG\_0473, IMG\_0503);

*IMG\_0469.JPG*  
Vue à partir du point 197, vers leSW. UBB et ses émissions atmosphériques.

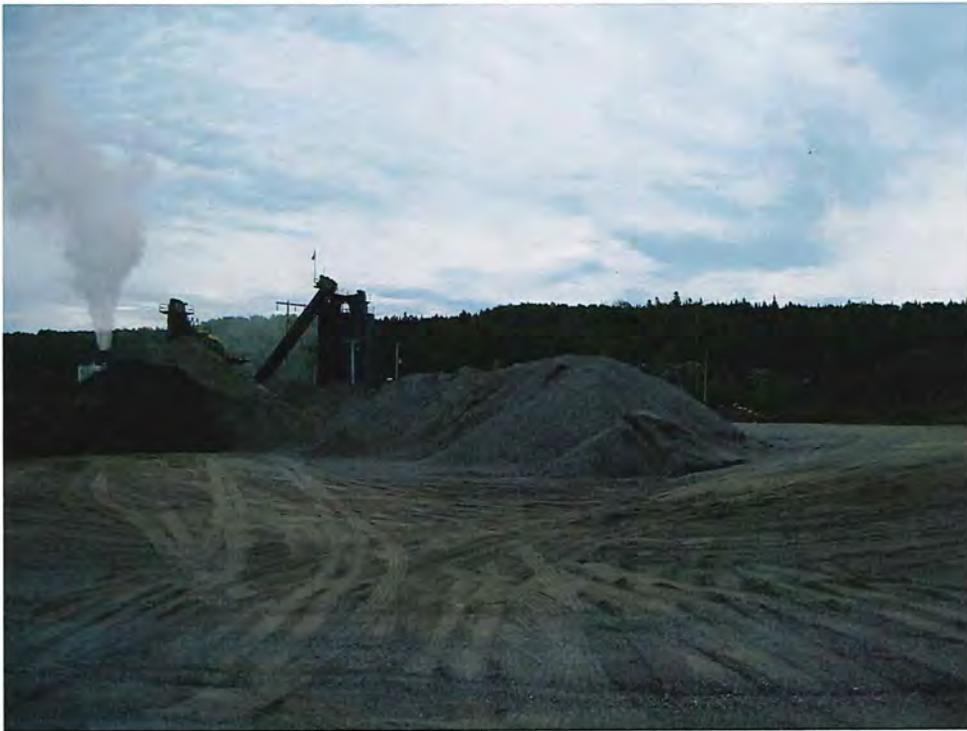
*IMG\_0473.JPG*  
Vue à proximité du point 198, vers l'E.

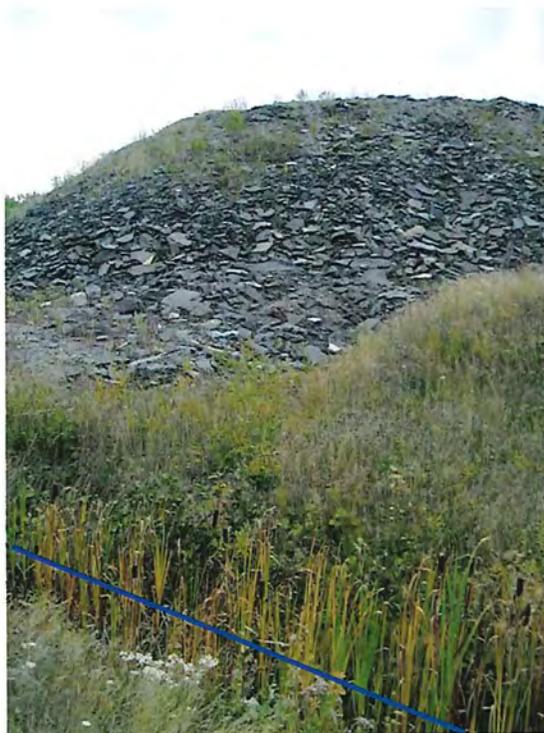
*IMG\_0474.JPG*  
Vue à partir du point 199, vers le S. Eau en surface le long d'un amas de RBB.

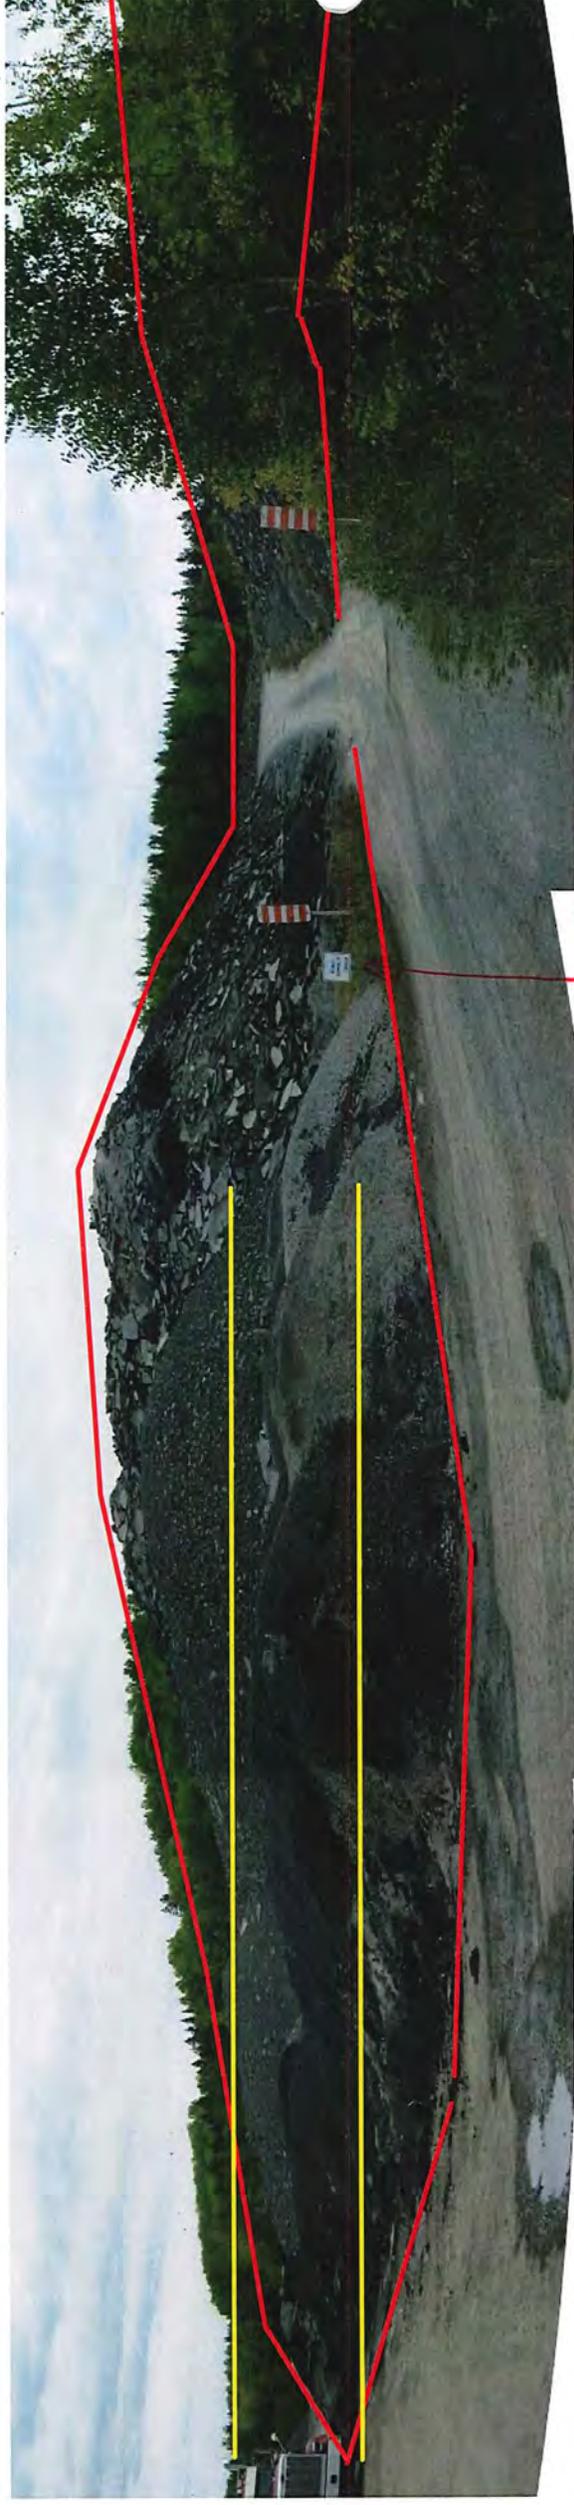
Panorama pt200.jpg

- la hauteur de l'amas principal de RBB est de plus de 2 fois la hauteur des camions benne (environ 3 mètres)(voir RP : Panorama pt200);
- il y a en permanence de l'entreposage de RBB sur ce site. Il y a même une certaine repousse végétale sur l'amas principal (voir RP : Panorama pt201). D'après art.53-54 il est prévu que les RBB soient intégrés dans la fabrication de nouvel enrobé bitumineux, mais comme les normes de construction ne permettent pas l'ajout de beaucoup de RBB, il y a une certaine accumulation sur le site et le roulement est limité. Il y aurait plus de RBB accumulés sur le site que ce qu'ils utilisent en une année;

Vue à partir du point 200, de l'E au SW. Zone en rouge: entreposage de RBB usées et de production. Lignes jaunes: hauteur du camion benne par rapport à l'amas de RBB.

L'affichette « Rebut asphalté »

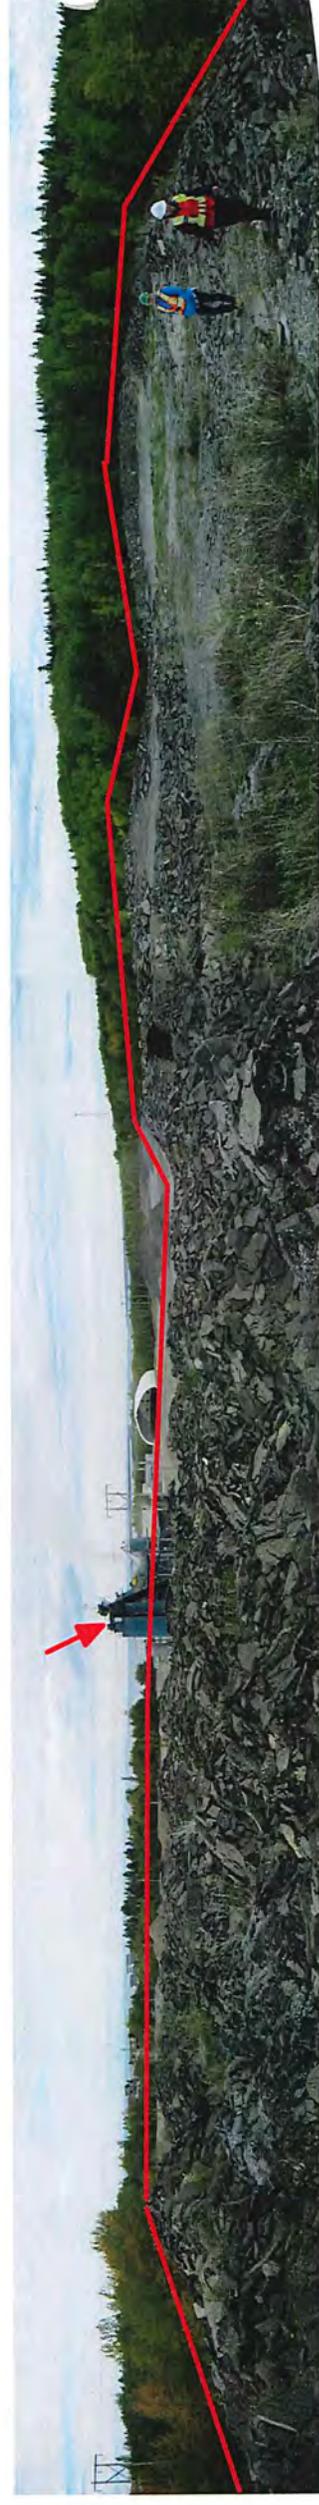
Panorama pt201.jpg

Vue à partir du point 201, du NW au SE. Zone en rouge: entreposage de RBB. Flèche rouge: UBB.

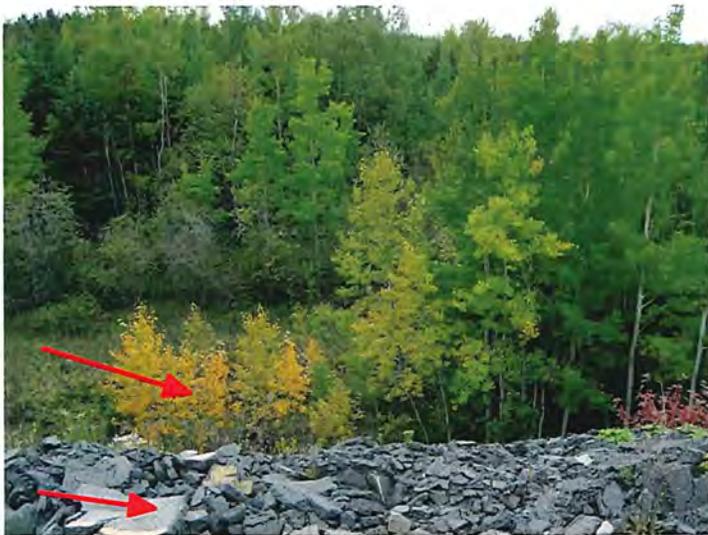
IMG\_0485.JPG

Vue à partir du point 201, vers le SW. Profil naturel directement autour de l'amas de RBB.

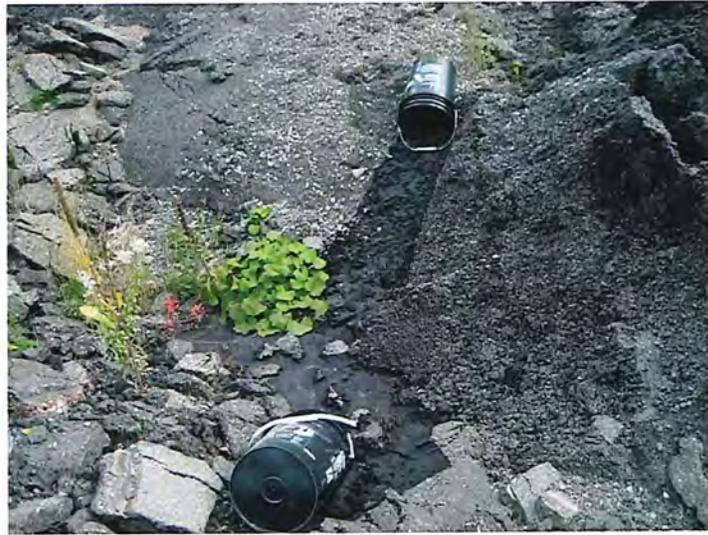
IMG\_0486.JPG

- à proximité des points 203 et 204, il y du bitume déversé sur l'amas de RBB (voir Annexe n°1)(voir RP : IMG\_0486, IMG\_0488, Panorama pt204);
- à proximité du point 208, il y a une unité de tamisage avec une trémie, des convoyeurs et un tamiseur. Ces composantes sont rouillées et il n'y a pas de granulats homogènes au bout des convoyeurs (voir Annexe n°1 : \*h)(voir RP : Panorama pt205, Panorama pt208);

Vue à partir du point 202. 2 seaux de bitume déversés sur l'amas de RBB.

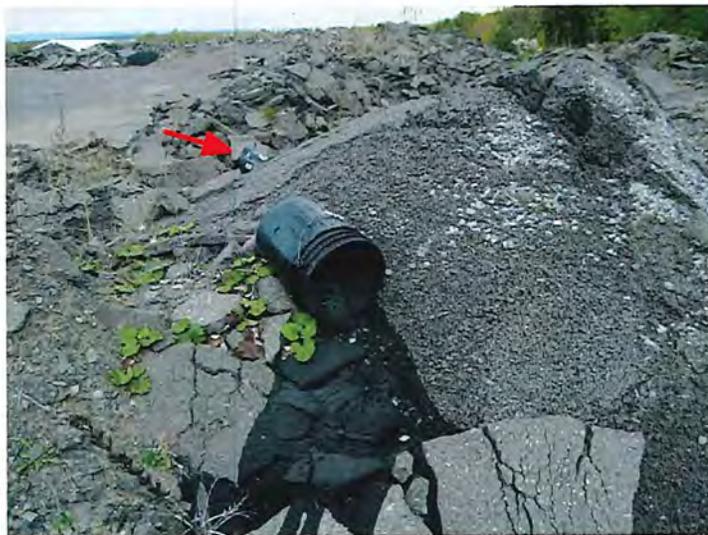
IMG\_0488.JPG

Vue à partir du point 203. 3e et 4e seaux de bitume déversés sur l'amas de RBB.

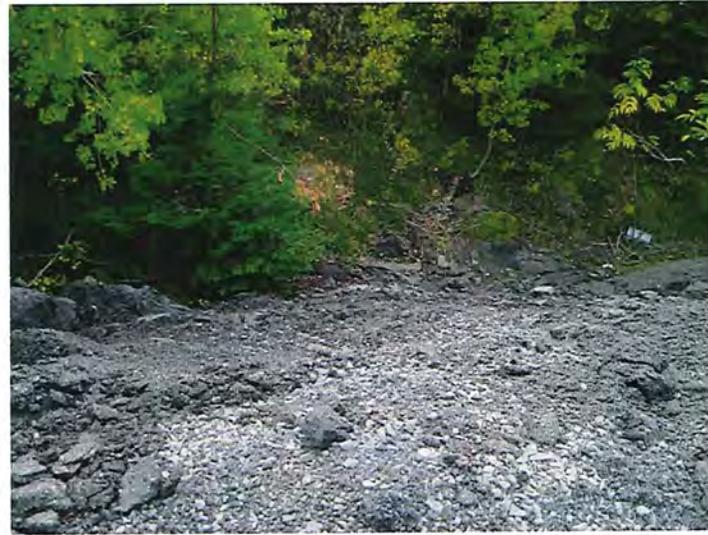
IMG\_0487.JPG

Vue à partir du point 202, vers le S. Profil naturel directement autour de l'amas de RBB.

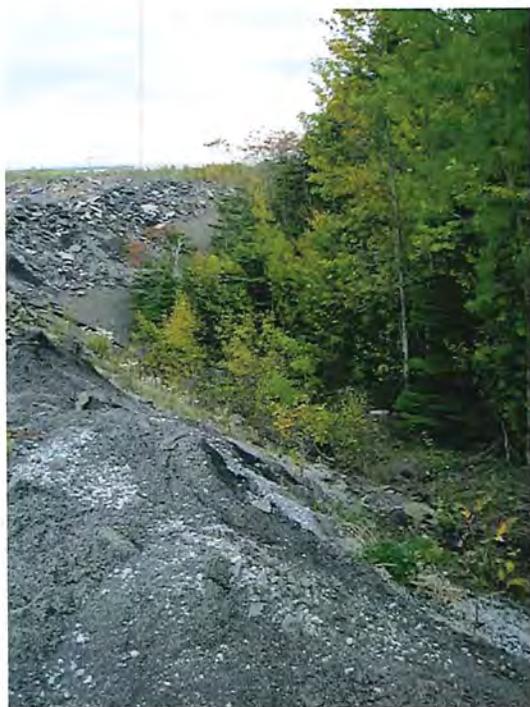
IMG\_0489.JPG

Vue à partir du point 203, vers le NE. Profil naturel directement autour de l'amas de RBB.

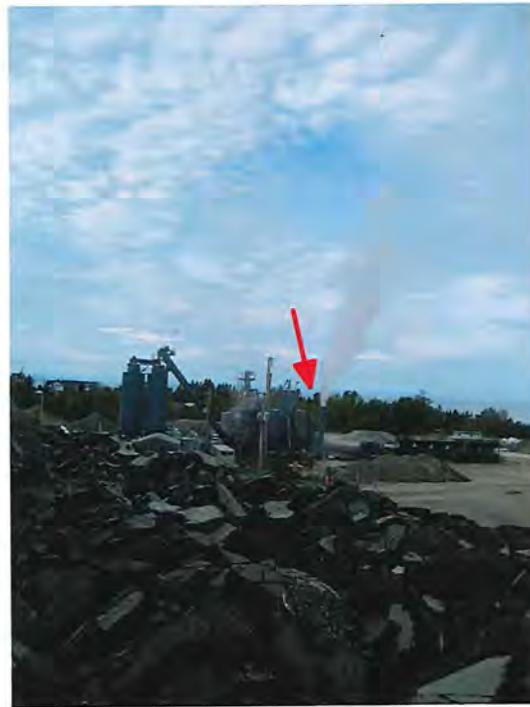
IMG\_0503.JPG

Vue à partir du point 205, vers le NW. UBB et ses émissions atmosphériques.

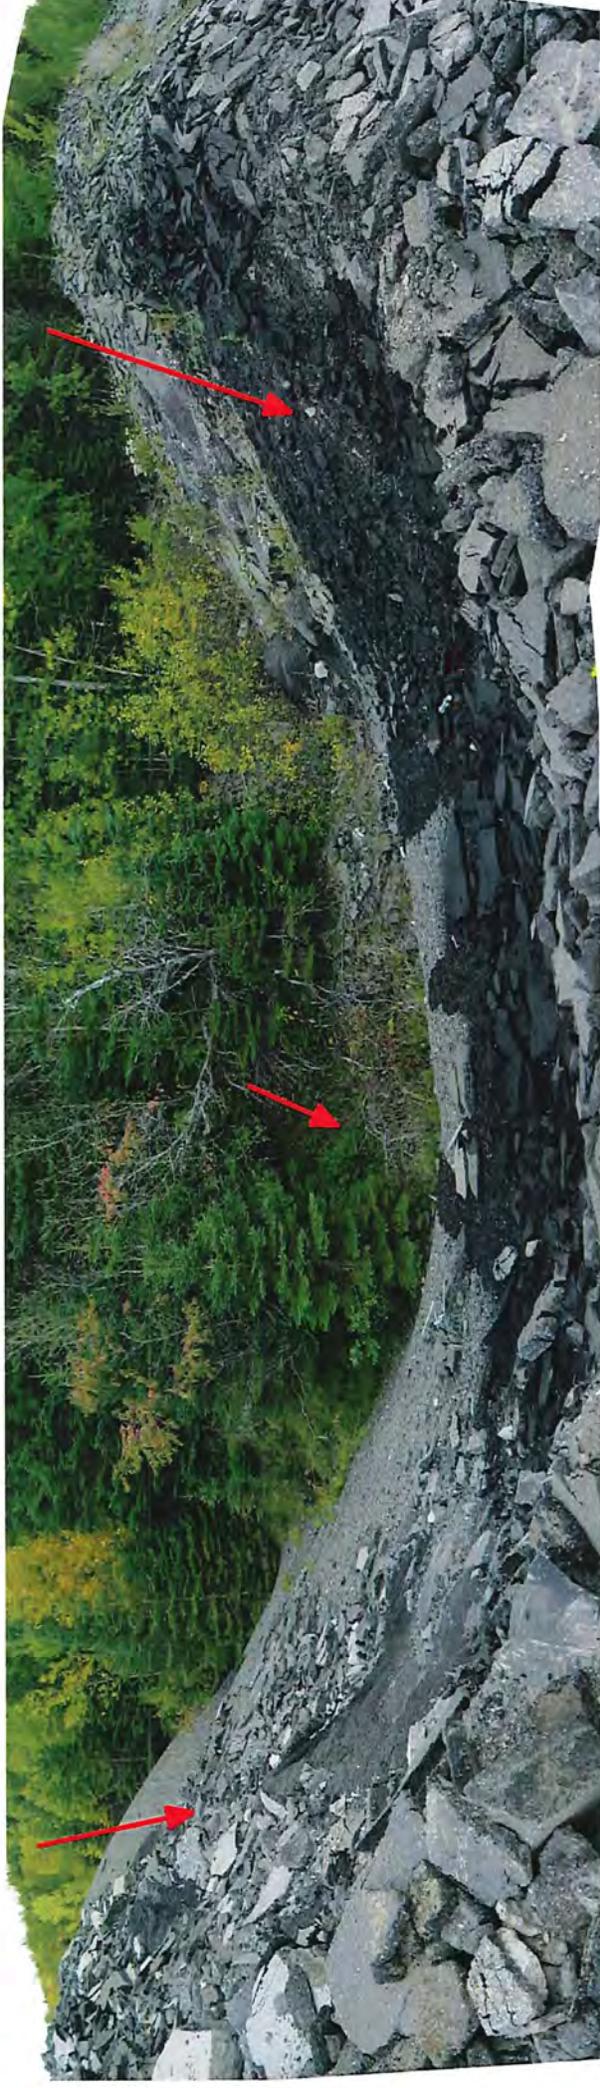
*Panorama pt204.jpg*

Vue à partir du point 204, du NE au SSW. Flèches rouges (g à d): RBB, bitume déversé sur l'amas de RBB, profil naturel directement autour de l'amas de RBB.

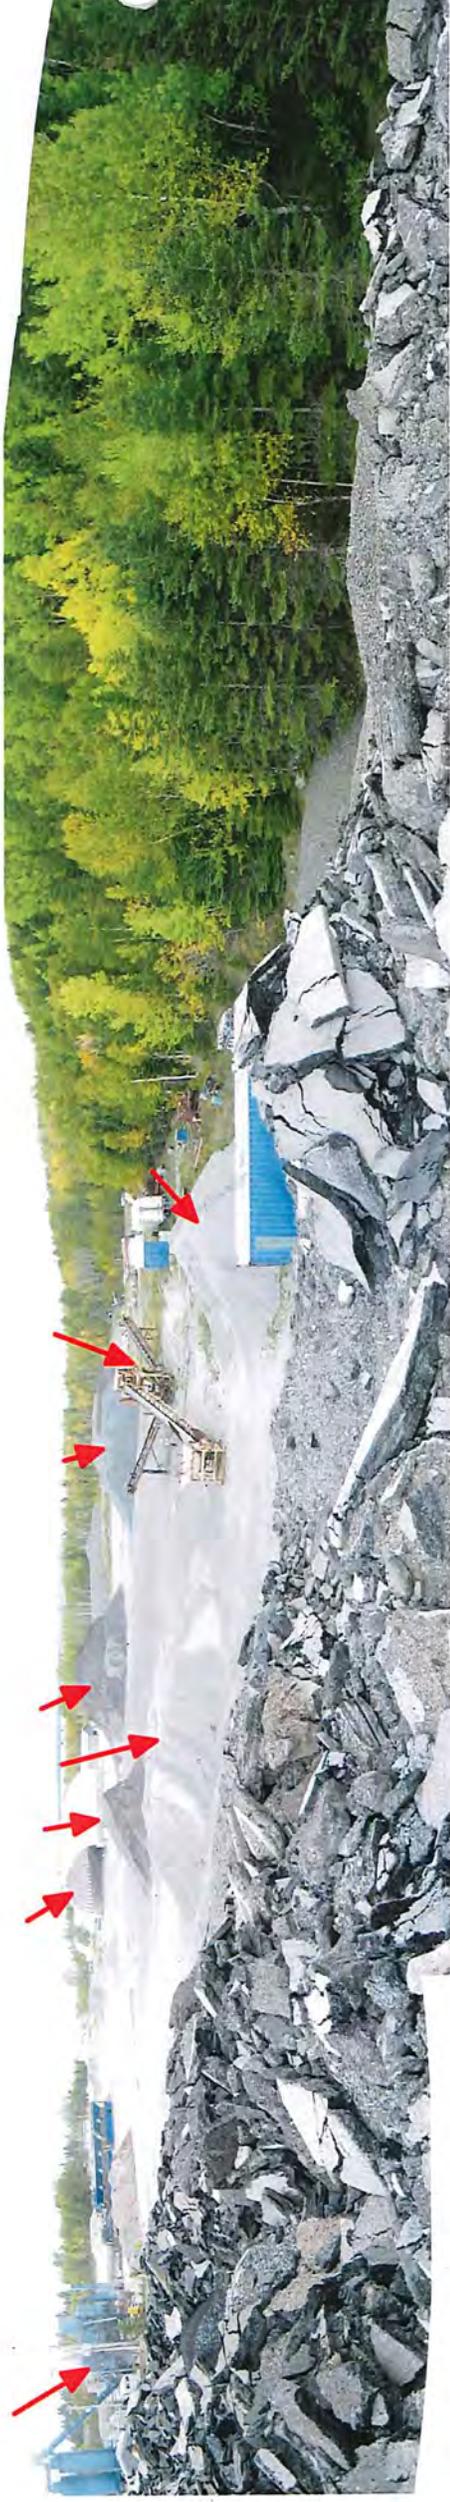
*Panorama pt205.jpg*

Vue à partir du point 205, du NW au S. Flèches rouges(g à d): UBB, abri couvert pour RBBF, RBBFH, G+RBB, RBB, GCH, tamiseur, G+RBB.

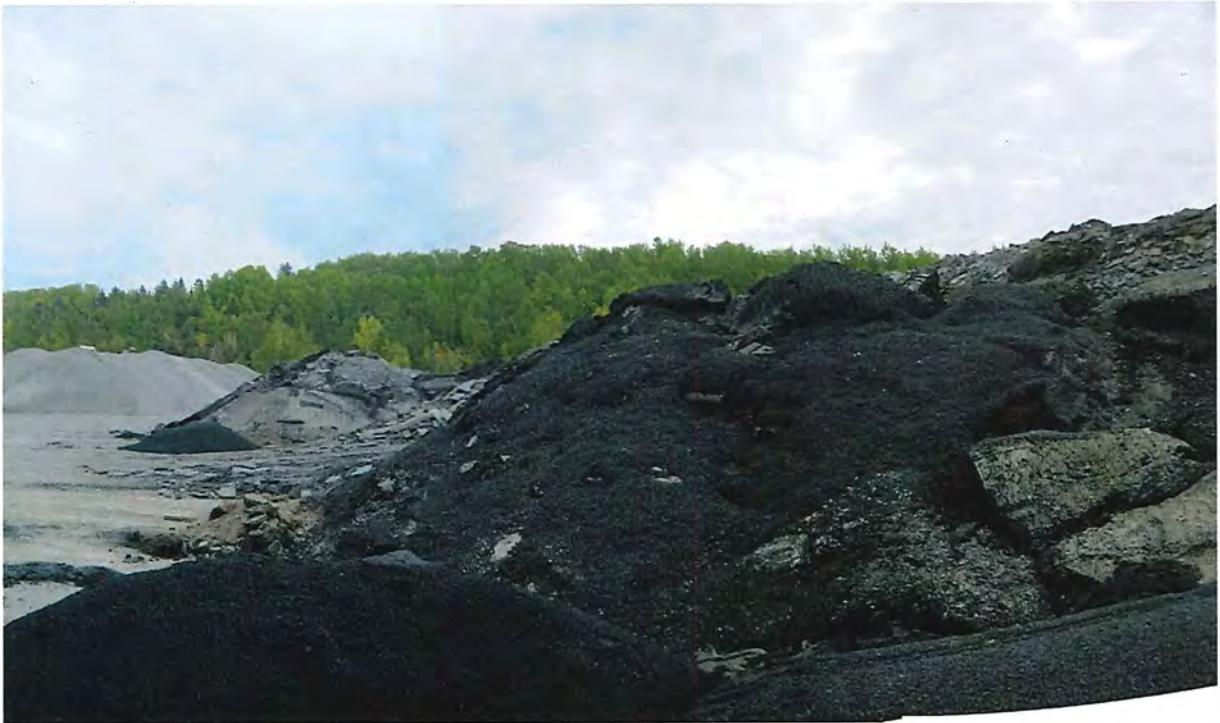
*Panorama pt206-B.jpg*

Vue à partir du point 206, de l'E au SE. Entreposage de résidus de production de BB avec les RBB.

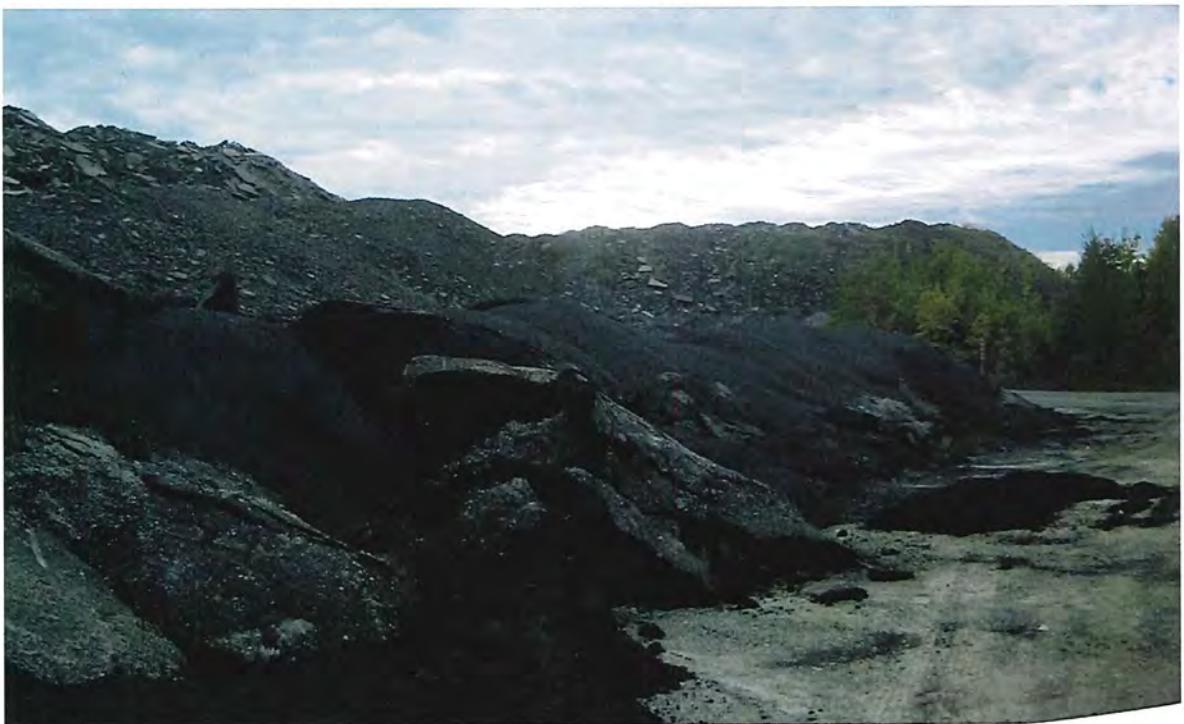
*Panorama pt206-A.jpg*

Vue à partir du point 206, du SW à W. Entreposage de résidus de production de BB avec les RBB.

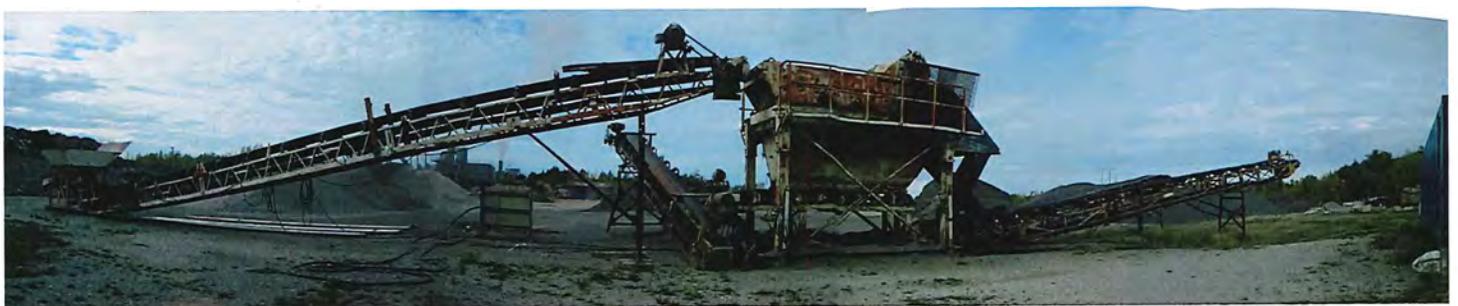
*Panorama pt208.jpg*

Vue à partir du point 208, du SW au NE. Unité de tamisage avec trémies, convoyeurs et tamiseur. Composantes assemblées, aucune activité en cours, signes d'usure avancée.

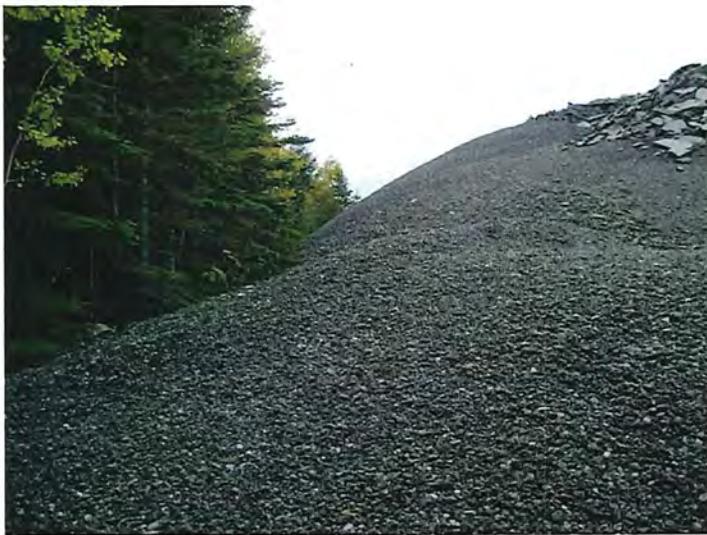
IMG\_0509.JPG

Vue à partir du point 207, vers le SW. Amas de RBB s'étendant jusqu'aux pieds des arbres.

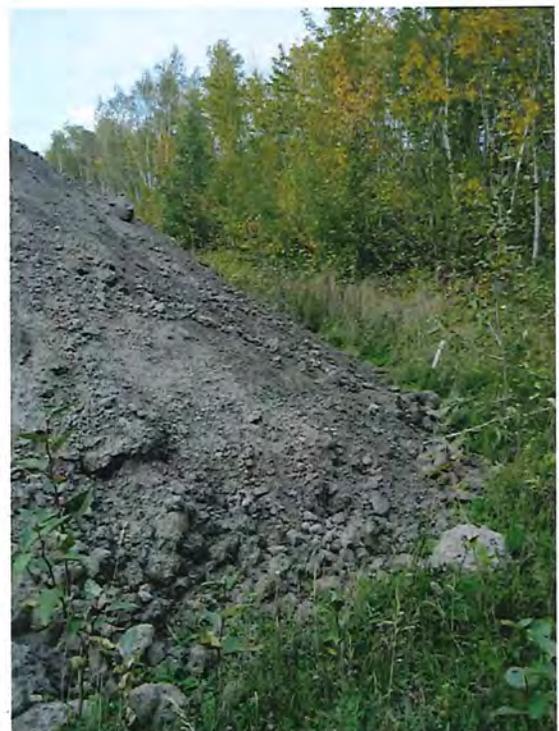
IMG\_0514.JPG

- entre les points 210 et 211, des poussières sont entreposées en amas (voir Annexe n°1 : \*i)(voir RP : IMG\_0514).

Vue à partir du point 210, vers le NW. Amas de poussière.

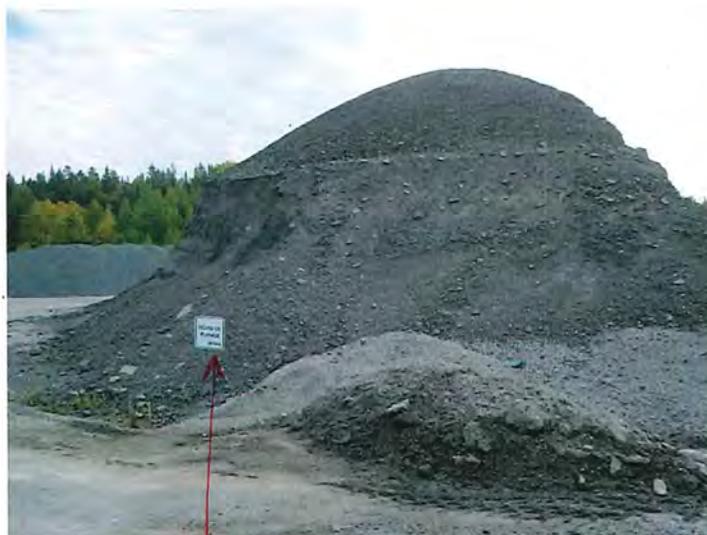
IMG\_0515.JPG

L'affichette « résidu de planage »

Vue à proximité du point 214, vers le S. Amas de RBB.

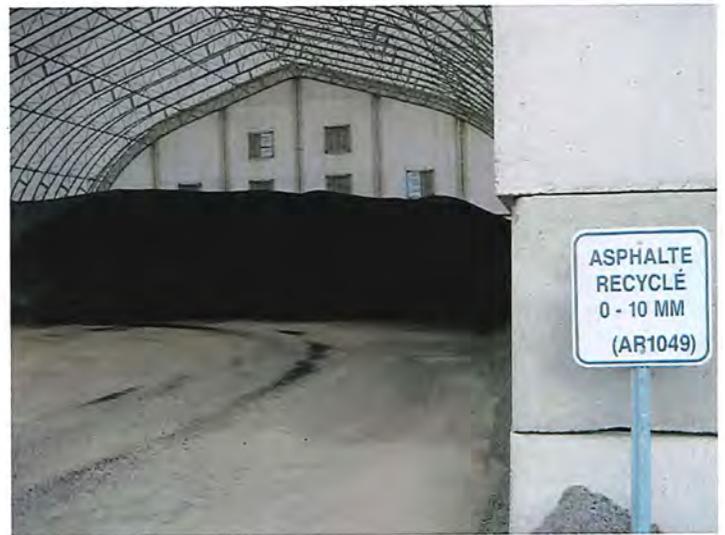
IMG\_0516.JPG

- des RBB homogènes fin sont entreposés dans un abri avec un toit, trois côtés et une surface étanche au point 205 (voir Annexe n°1)(voir RP : IMG\_0516);

Vue à partir du point 215, vers le N. Abri pour RBBFH.

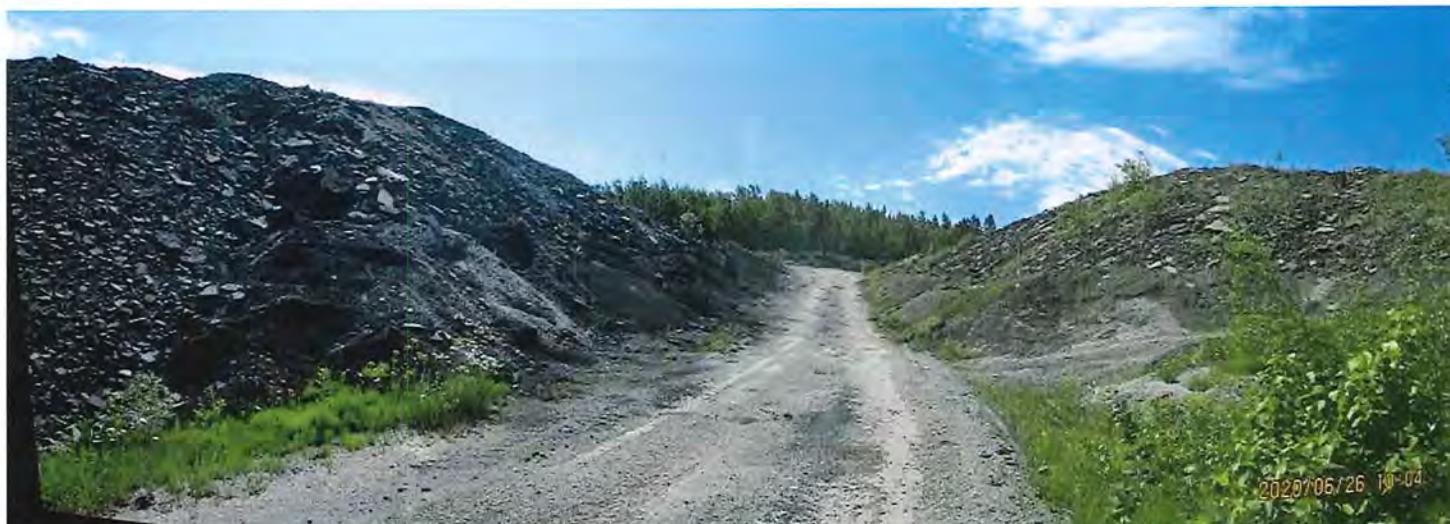
Panorama 0495 à 0497.jpg

Image 1. chemin se rendant sur le dessus du tas de résidus de béton bitumineux (BB)

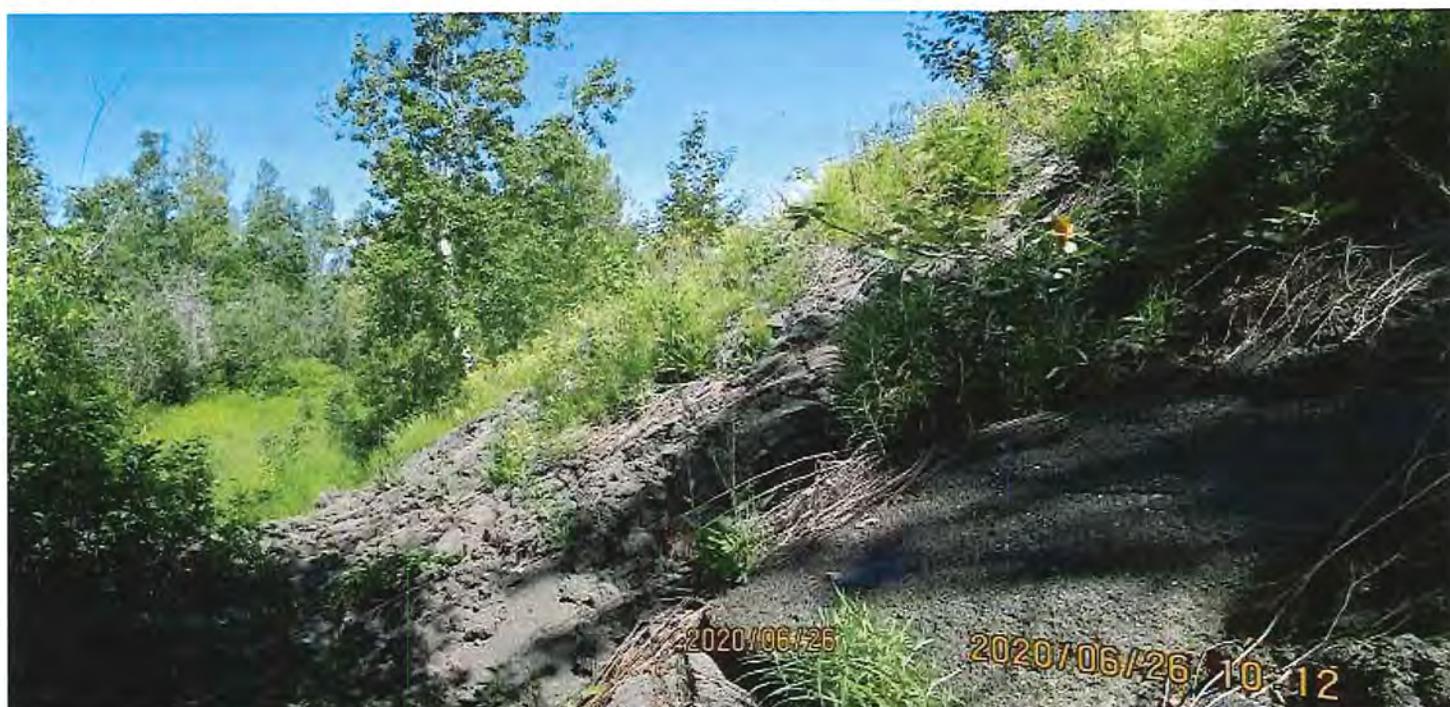
Panorama 0498-0499.jpg

Image 2. Végétation en croissance à travers du tas de résidus de BB

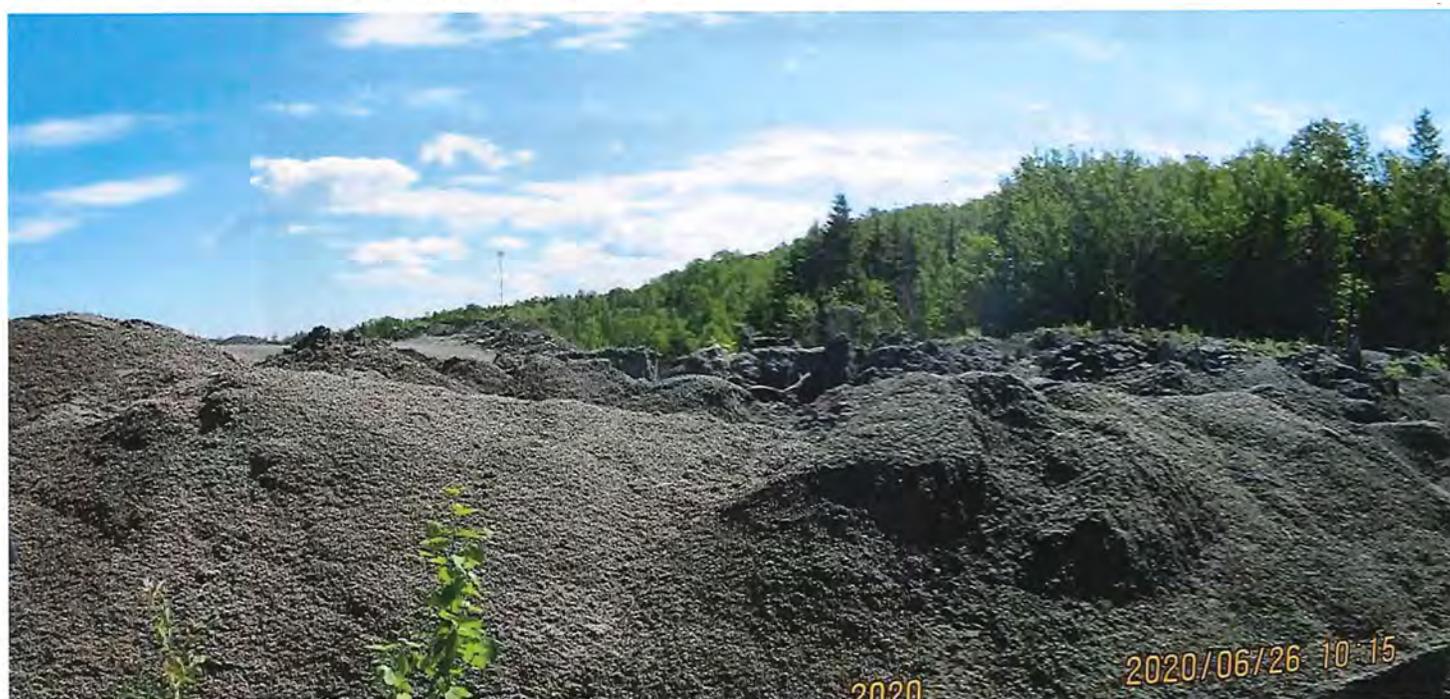
Panorama 0501-0502.jpg

Image 3. Vue du dessus du tas de résidus de BB

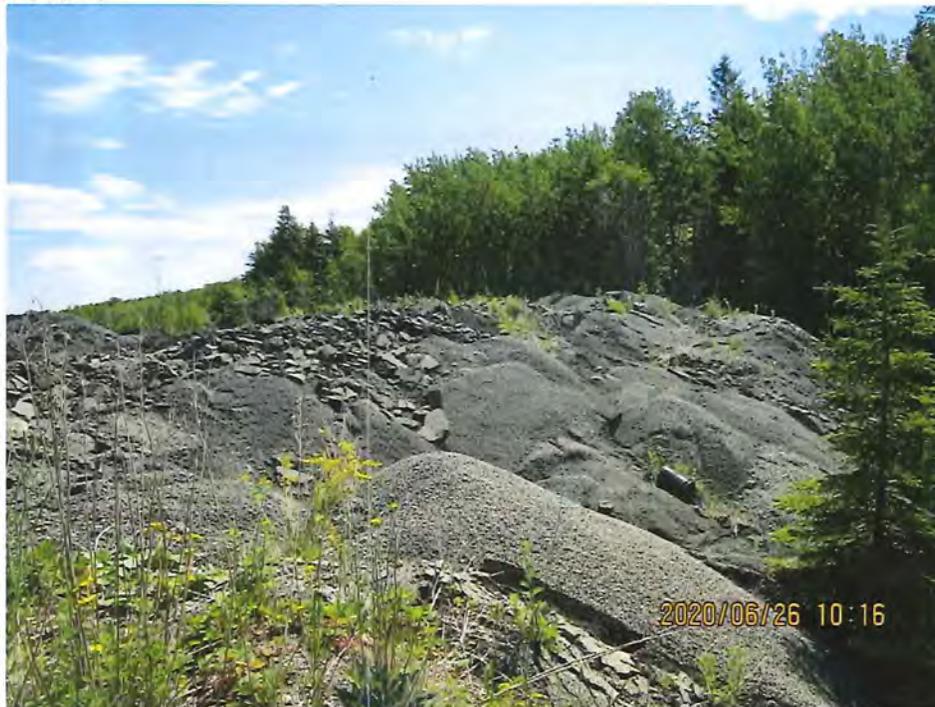
IMG\_0503.JPG

Image 4. Vue générale du tas de résidus de BB dans la portion sud

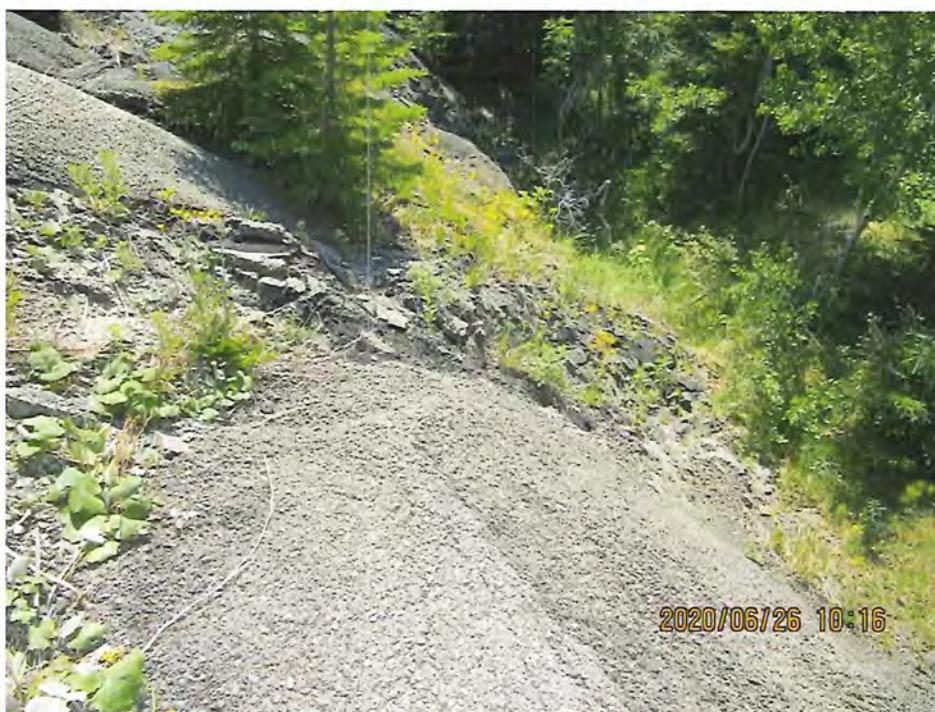
IMG\_0504.JPG

Image 5. Croissance de végétation au travers des résidus de BB

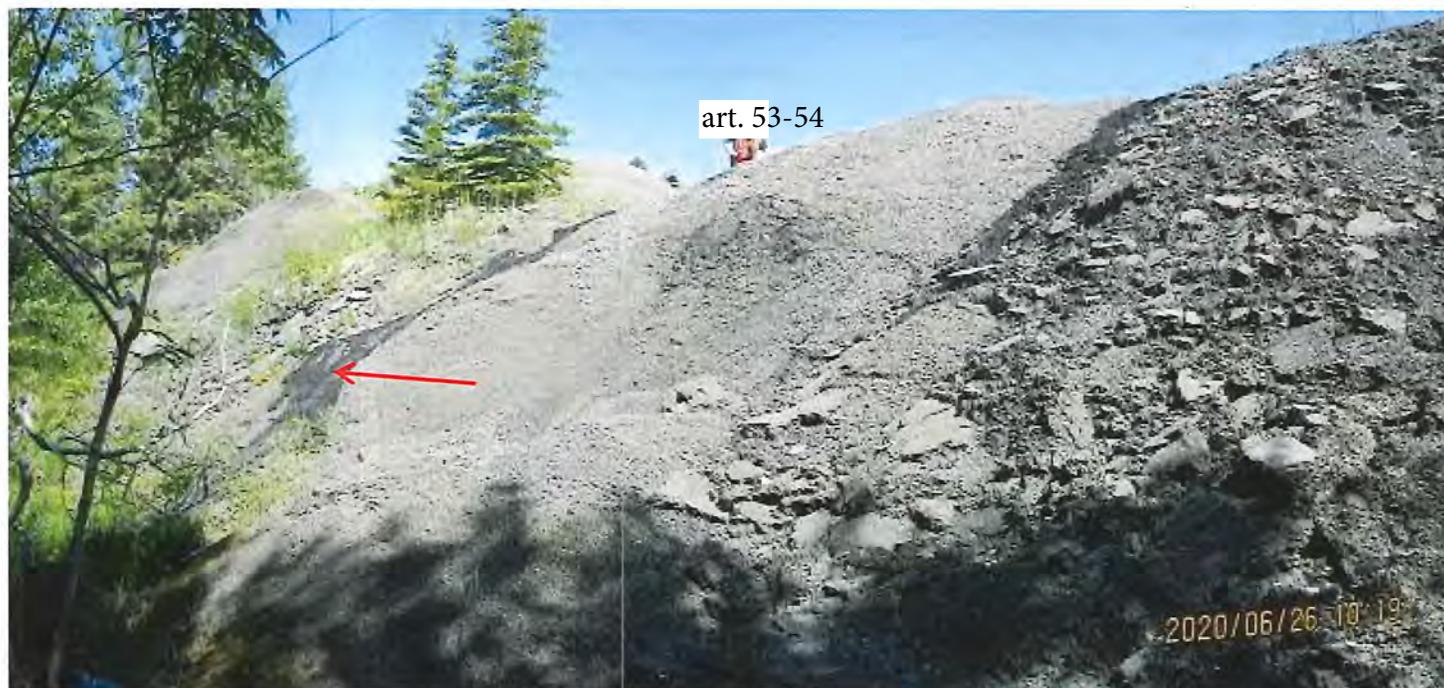
Panorama 0506-0507.jpg

Image 6. Vue d'en bas du tas de résidus de BB dans la portion sud et présence de collasse (flèche)

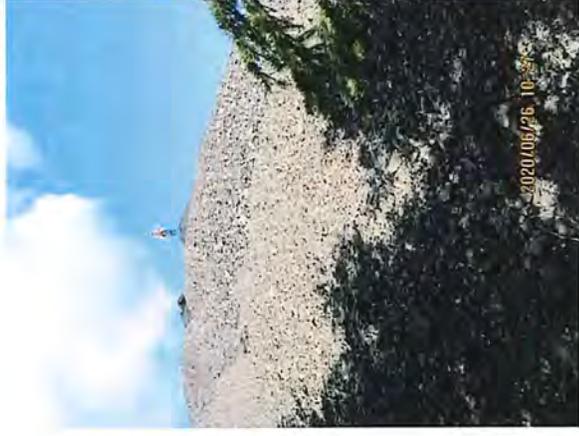
IMG\_0508.JPG

Image 7. Vue générale du tas de BB à partir du point GPS 128

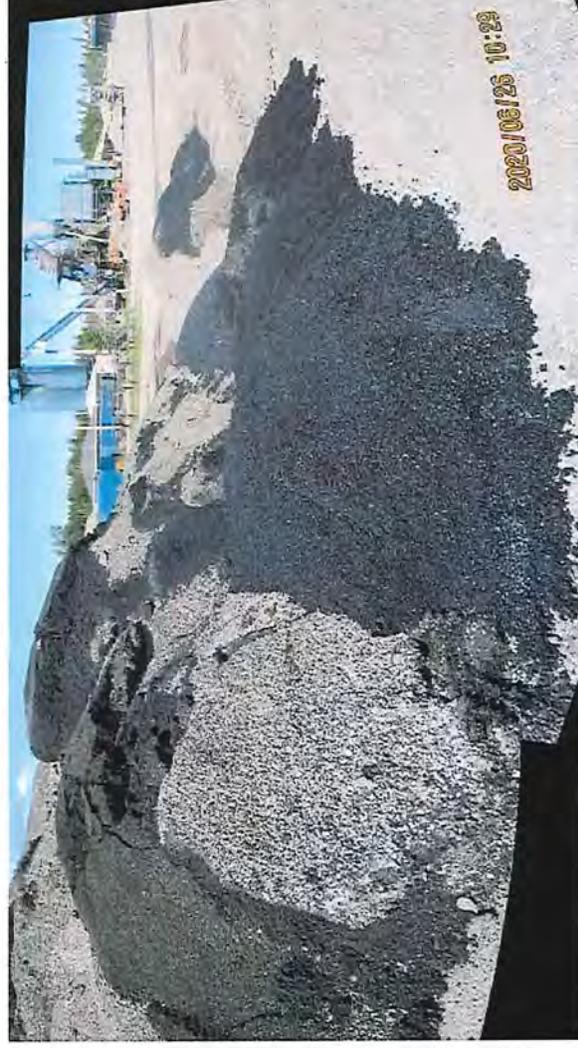
Panorama 0509-0510.jpg

Image 8. Ajout de rejet de production de résidus de BB au tas existant

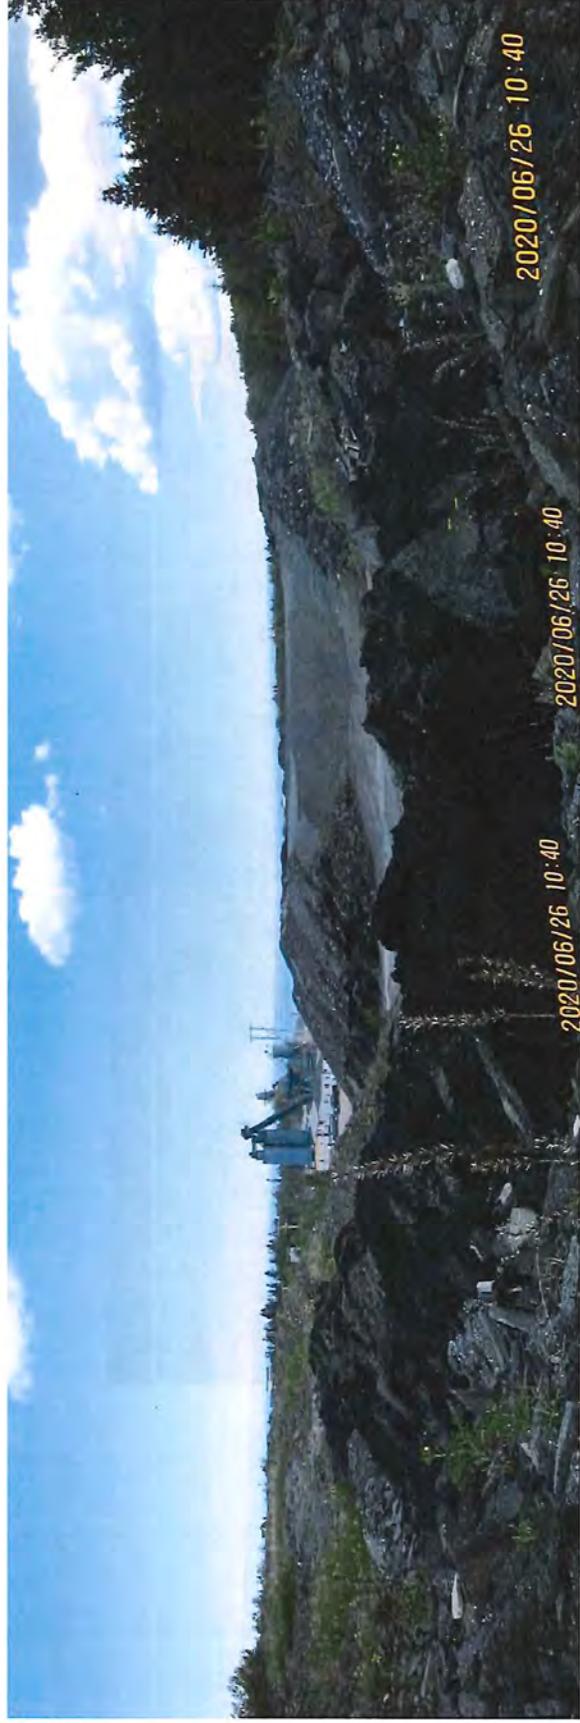
Panorama 0511 à 0513.jpg

Image 9. Vue générale du tas de résidus de BB, vue vers le nord-est

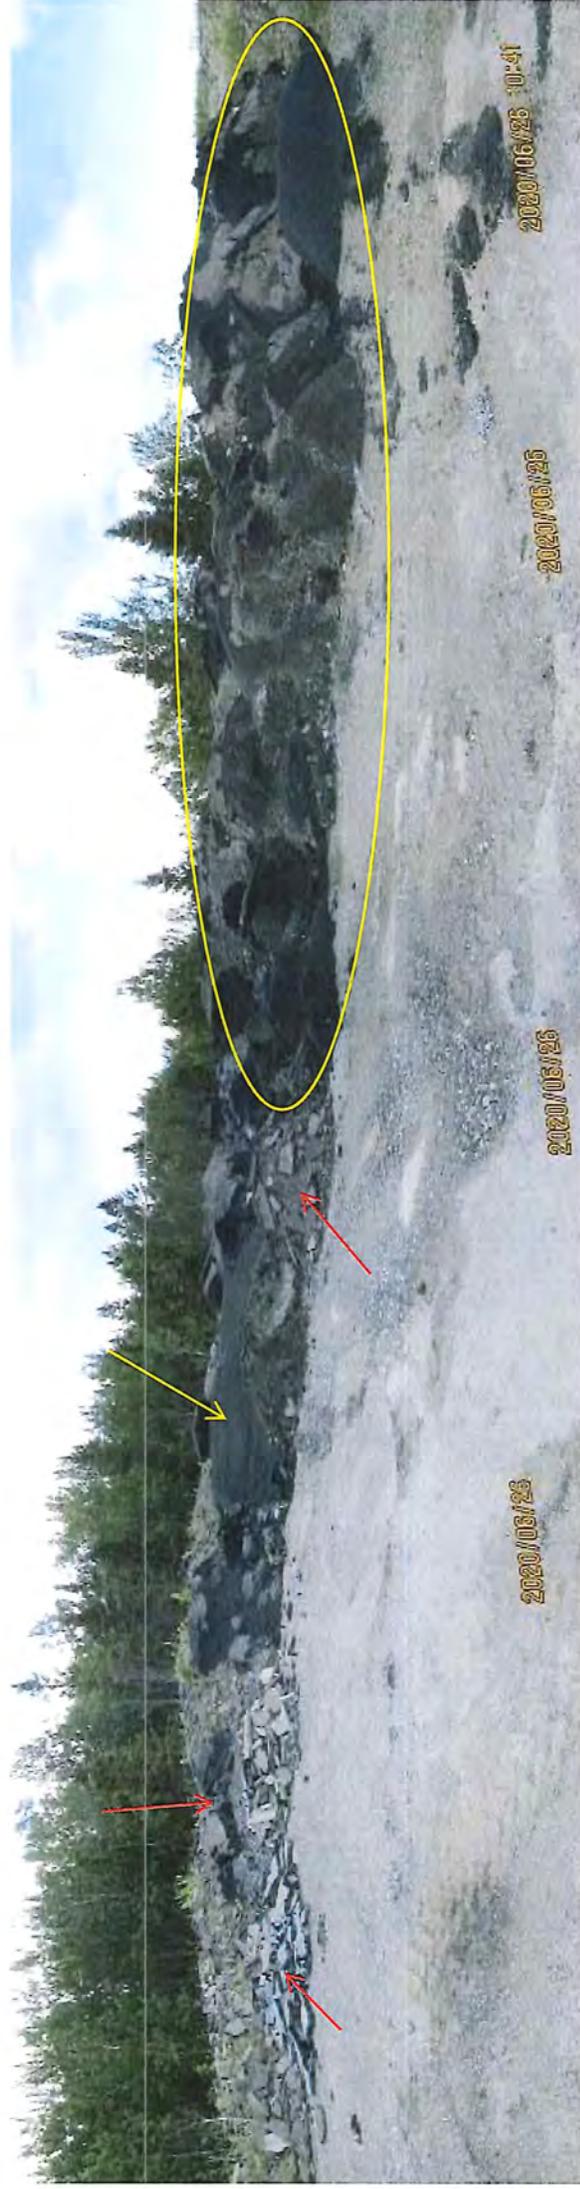
Panorama 0514 à 0516.jpg

Image 10. Vue du tas de résidus de BB, vue du dessus du tas vers le sud (présence de résidus de démolition (flèches rouges) et résidus de production de BB (flèche et ellipse jaunes))

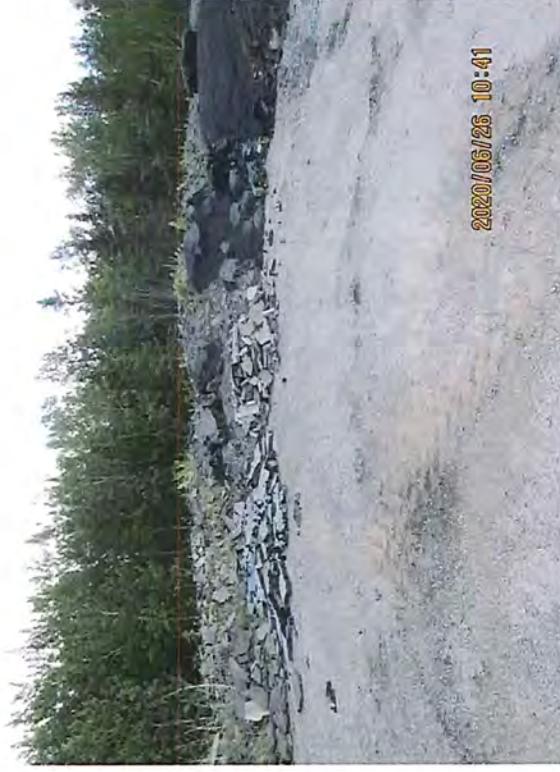
IMG\_0517.JPG

Image 11. Idem image 10
