RAPPORT DE CONTRÔLE

1.1 Activités		
N° d'activité : 8582	N° du document : 47794	N° de gestion doc. : 7610-01-01-0403800
Type d'activité : Inspection		Sous-Type d'activité : Inspection
But :	Vérifier le bien-fondé de la plainte concernant la présence de fumée noire et fortes odeurs provenant de l'usine de béton bitumineux.

2 Lieu concerné par le(s) dossier(s) d'intervention	
Nom du lieu : Usine de Béton bitumineux Les Pavages Laurentiens (1986) inc. (11701976)	
Nom usuel du lieu : Sintra	
N° du lieu : 11701976	Type de lieu : 194 - industrie
Localisation du lieu : 1145, boulevard Saint-Germain Rimouski (Québec)	
Coordonnées géographiques du lieu (GÉO NAD 83 degrés décimaux) : -68.61597514760000,48.41454940680000

Inspection du 3 octobre 2017

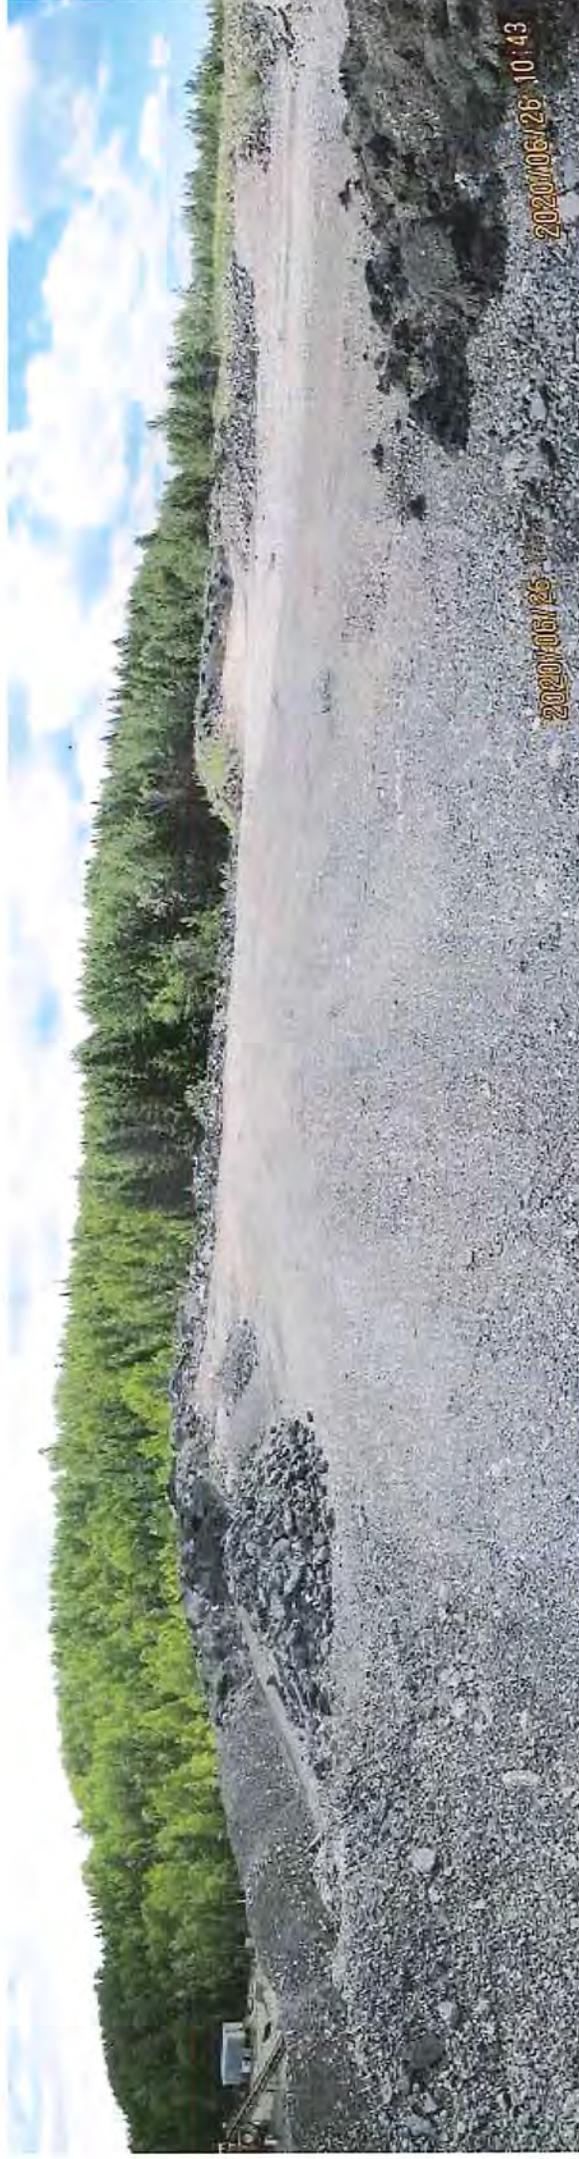
Panorama 0518 à 0521.jpg

Image 12. Vue générale du dessus du tas de résidus de BB
